# Lillhärjåbygget

Restaurering av Farfarsladan  
och kokhuset, 2008

Lillhärjedalen 1:1, Lillhärjå socken, Härjedalens kommun

RAPPORT – JAMTLI 2009:6  
ISSN 1654-2045

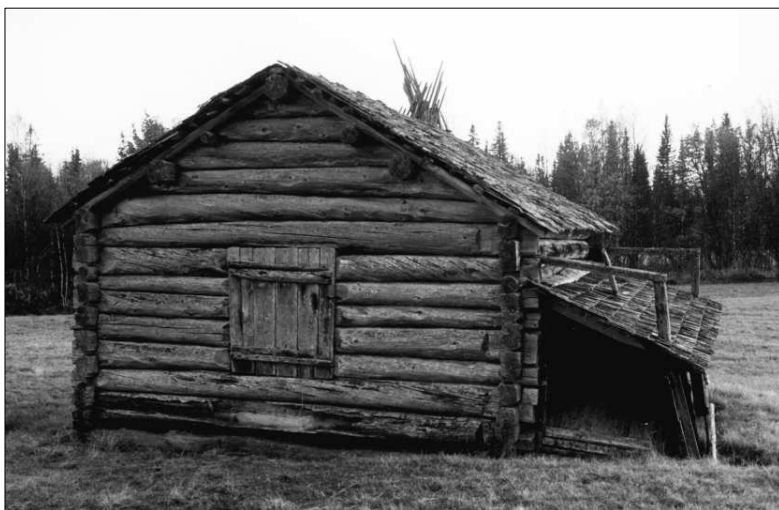
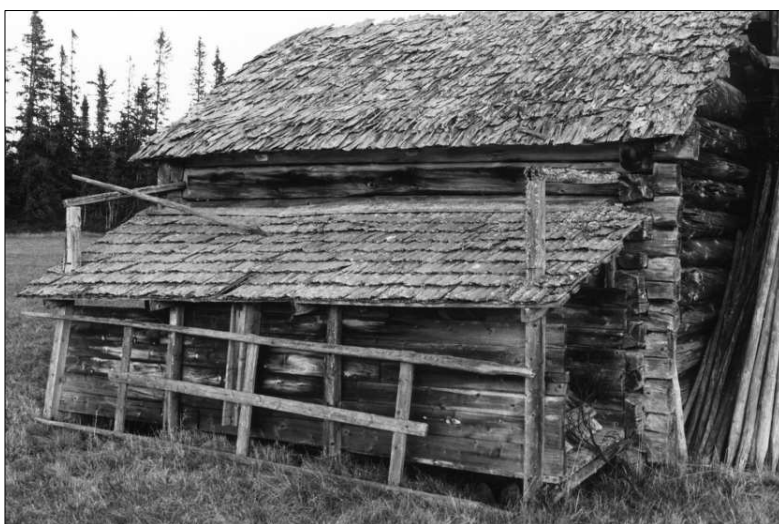
Bild 2. Farfarsladan år 2000 (neg nr JLM 00M042/8).

Bild 3. Farfarsladans rävfälla år 2000 (neg nr JLM 00M042/11).

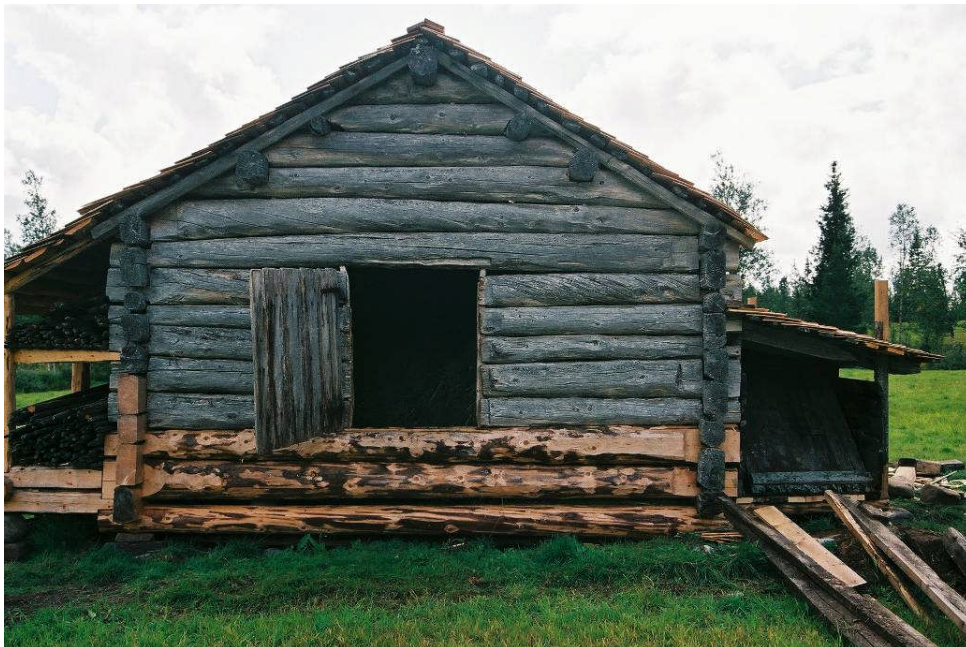
Bild 4. A-vägg (neg nr 08M036/19).

A-vägg            A1, A2 och A3 var rötskadade och har bytts i sin fulla längd (se bild 4).

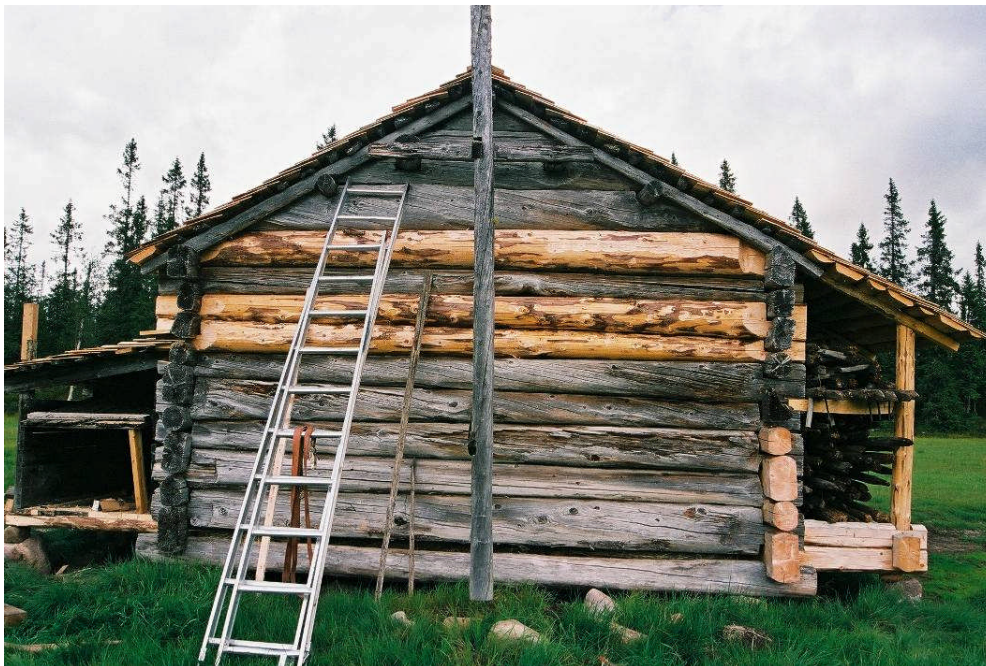
Bild 5. C-vägg (neg nr 08M036/25).

C-vägg            C3 och C6 hade lösa knutskallar, vilka har satts fast igen. C7, C8 och C10 har bytts i sin fulla längd (se bild 5).

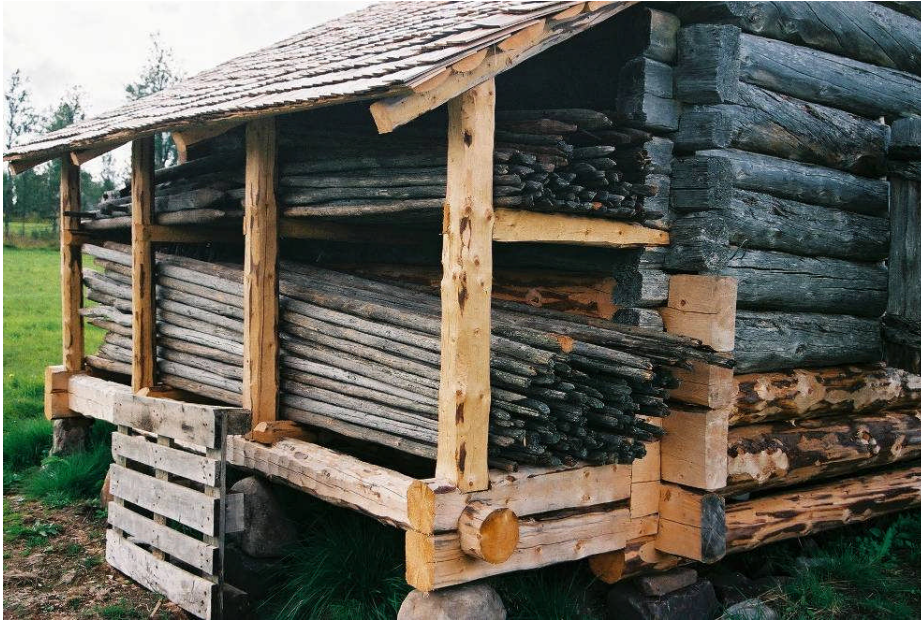
Bild 6. Det nya virkesupplaget vid B-vägg (neg nr 08M036/21).

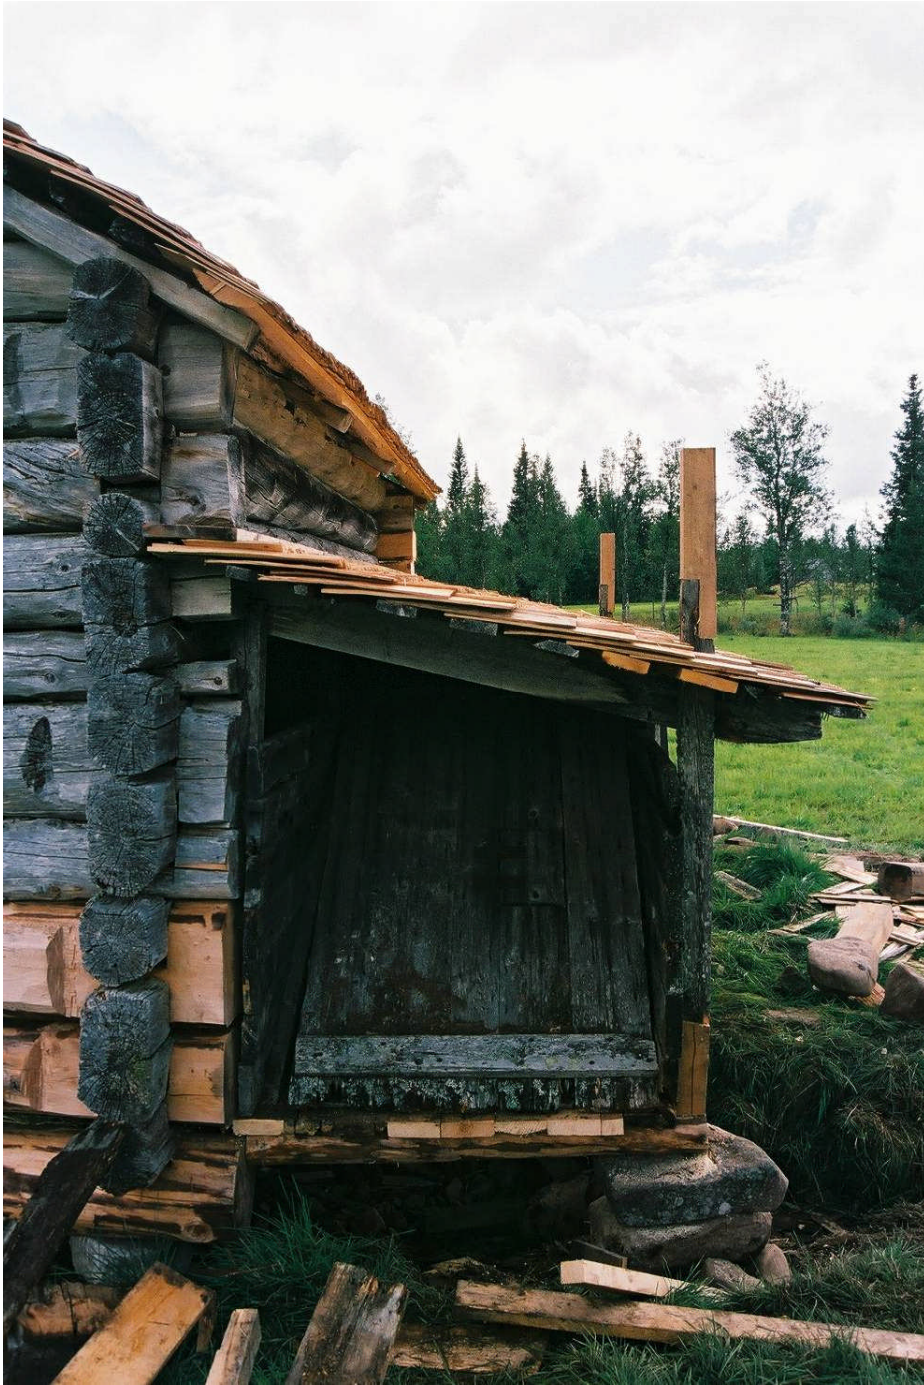
De två stolparna i rävfällan stack upp genom taket. Stolparna var där halvade med ca 50 cm ovan taket (se bild 7 och 8). På ett foto från den bebyggelsehistoriska dokumentationen år 2000, sitter brädor horisontellt ut från D-vägg och vilar på stolparna (se bild 2 och 3). Eventuellt har denna anordning använts för förvaring. De glipor som bildas mellan stolpar och takspån gör dock att vatten rinner ner där. Eftersom konstruktionen inte längre används och då denna var skadlig för byggnaden beslutades att kapa av stolparna och lägga takspån över.

Bild 7. Rävfällan sedd från vägg A. Här syns också de halvade stolparna ovan taket, vilka nu har tagits bort (neg nr 08M036/28).

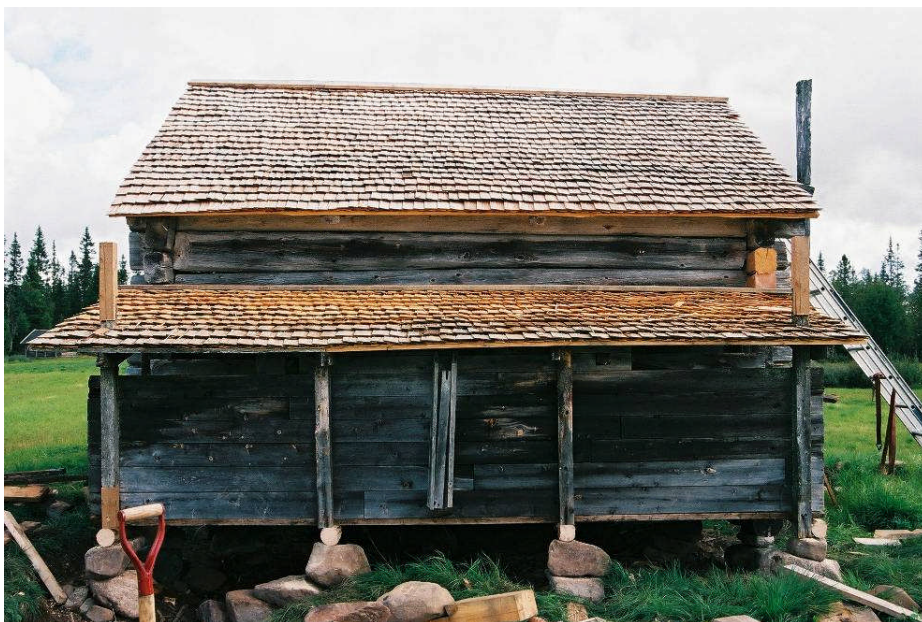
Bild 9. Hela ladans tak lades om med nytt spån (neg nr 08M036/17).

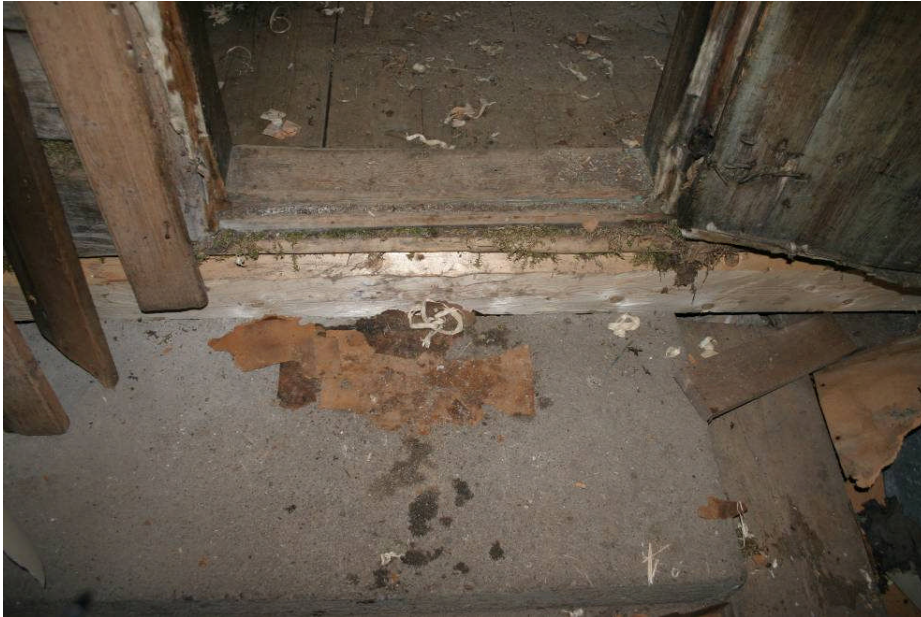
I svalen finns en gjuten trappa mot kokhusets A-vägg. Denna var gjuten mot A1 vilket hade orsakat rötskador i denna. Trappsteget kapades därför 5 cm mot A-vägg och har även kapats 5 cm mot E-vägg för att inte ligga an mot timret (se bild 12).

Bild 12. Trappsteget har kapats mot A- och B-vägg (digital pict 1734)

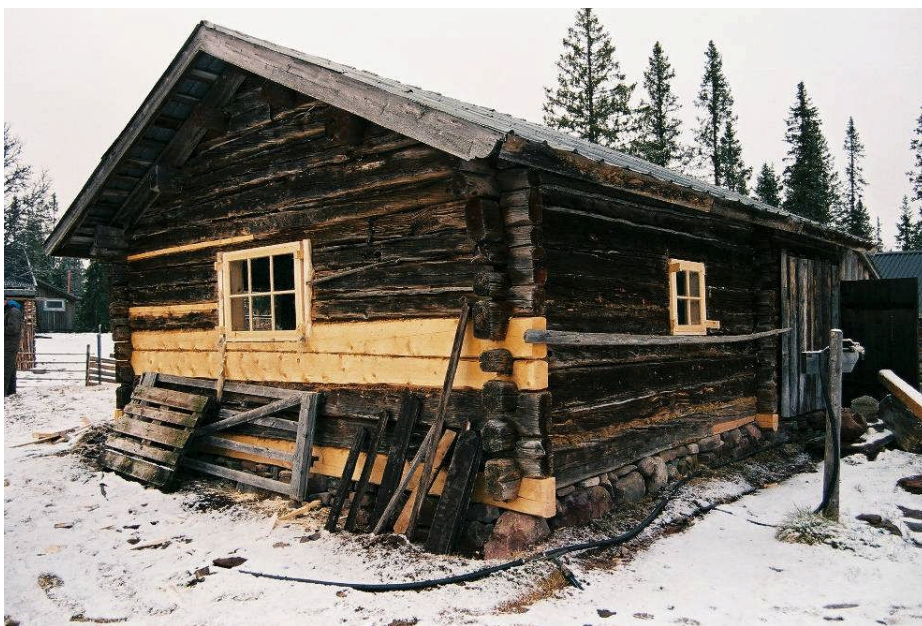
B1 har ilagats mot A-knut (se bild 13).

C1 har bytts i sin helhet. I den utbytta stocken fanns ett gammalt myrbo. Även C4 och C5 har bytts i sin helhet. C6 och C9 har ilagats (se bild 13).

Bild 13. Utbytta stockar och lagningar på B- och C-vägg (neg nr 08M056/06).

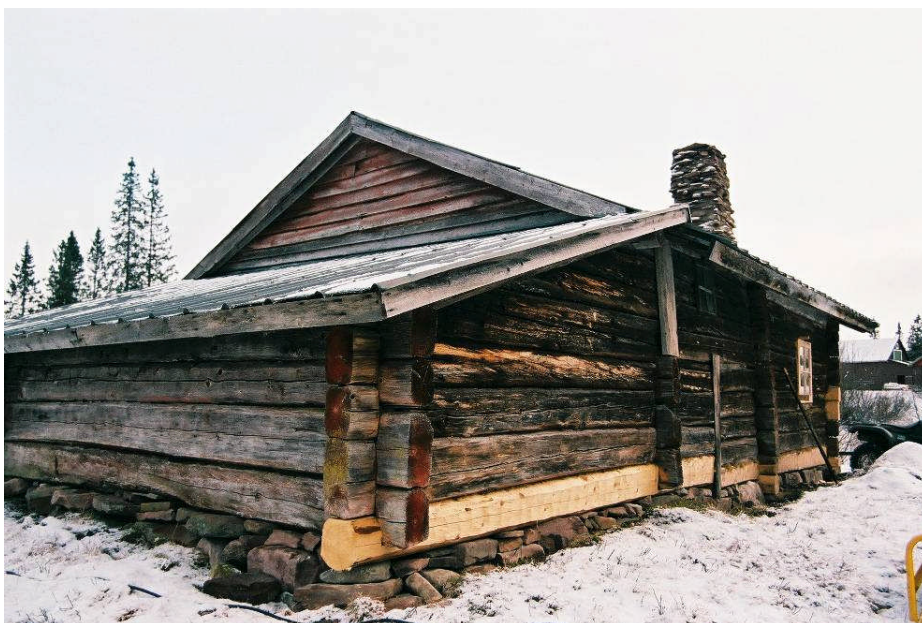
D1 har bytts i sin helhet. Enligt det uppdaterade åtgärdsförslaget skulle även D2 och D3 ilagas eller bytas, men detta ansågs inte nödvändigt och genomfördes därför inte. Även källarens D1 har bytts i sin helhet, vilket är ett avsteg från åtgärdsförslaget (se bild 14 och 15).

Bild 14. Utbytta stockar på D-vägg och källare (neg nr 08M056/18).

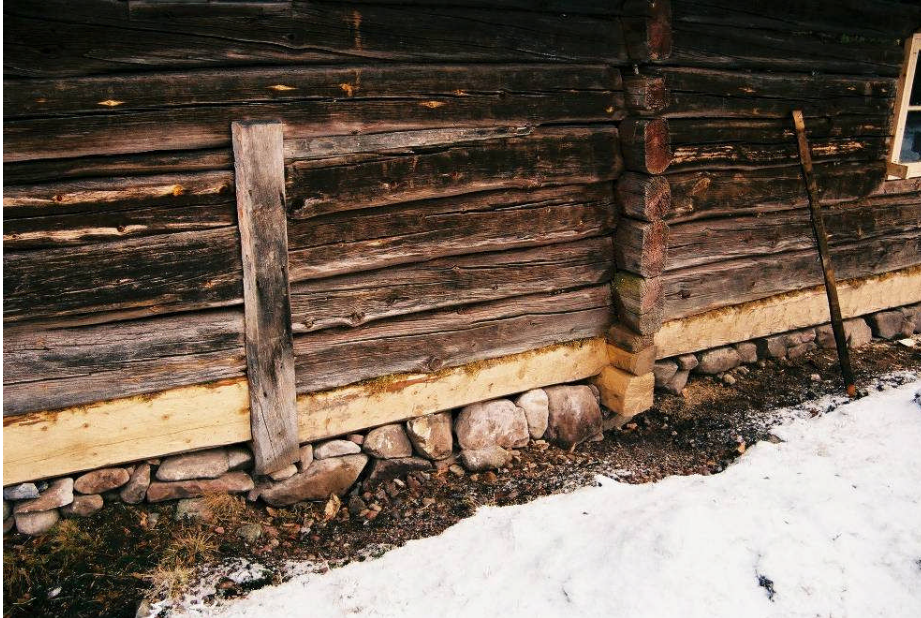
A1 har bytts i sin helhet. Ett avsteg från åtgärdsprogrammet gjordes i och med att även A2 ilagats ca 1 m vid AD-knut (se bild 15).

Bild 15. Lagningar på D-vägg. Här syns även A-väggens lagningar (neg nr 08M056/20).

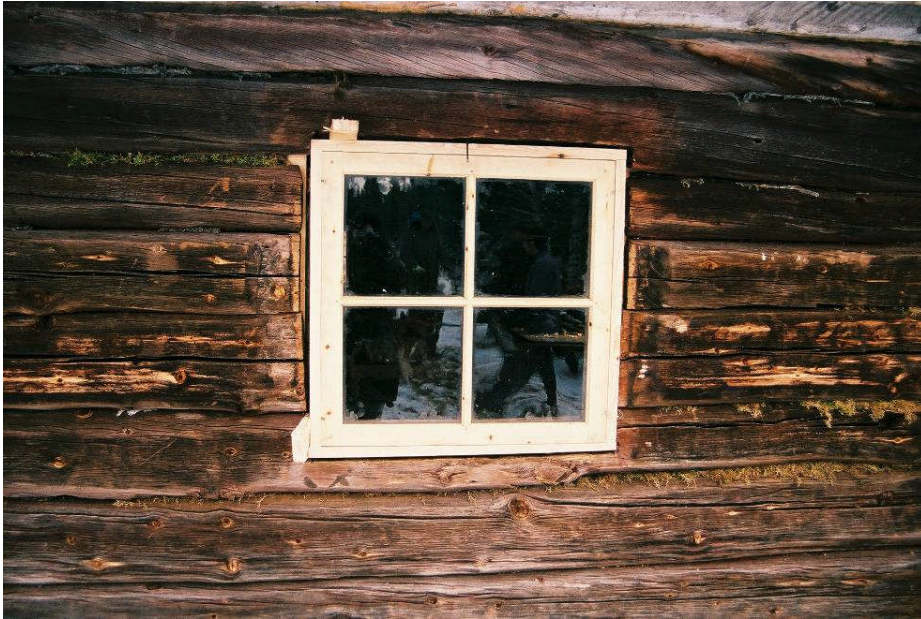
**Fönster** Kokhusets tre fönster var bytta i modern tid. Hela karmen hade satts in i den äldre karmen med gullfiber som tätning runt. Där hade det trängt in fukt och fönstren hade börjat bli angripna av röta. Daniel Åkerman tillverkade nya fönster med den bevarade äldre fönsterbågen i svalen och äldre bilder som förlagor.

Bild 16. Nyttillverkat fönster på D-vägg (neg nr 08M056/22).

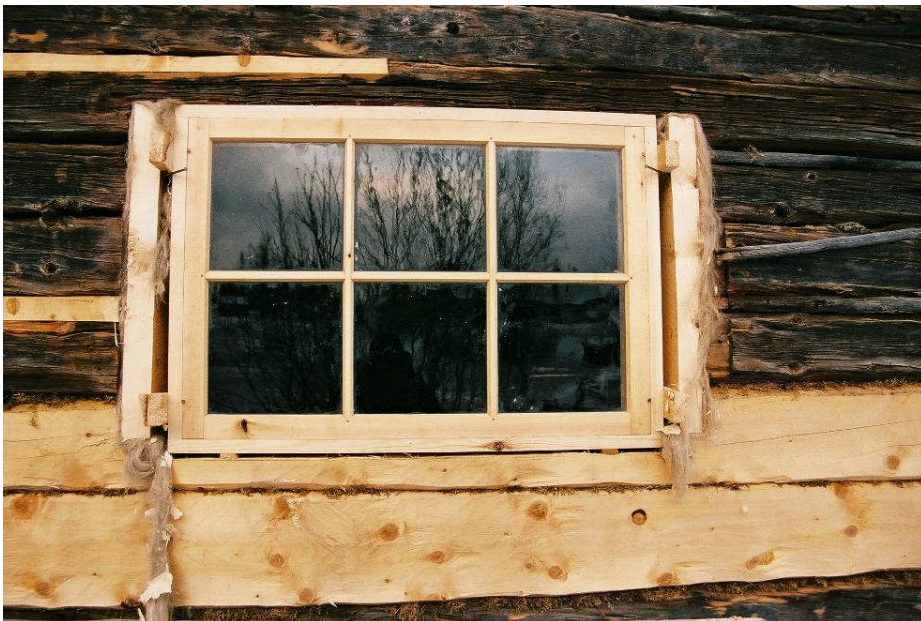
På C-vägg fanns ett fönster med två lufter. Tidigare bestod fönstret av endast en luft. Tanken var att vid restaureringen återställa detta mindre fönster, men på grund av behovet av ljusinsläpp beslutades att ett större enluftsfönster skulle tillverkas istället (se bild 17). Nya enluftsfönster sattes också in på B och C-vägg (se bild 16).

Bild 17. Nyttillverkat fönster på C-vägg (neg nr 08M056/23).

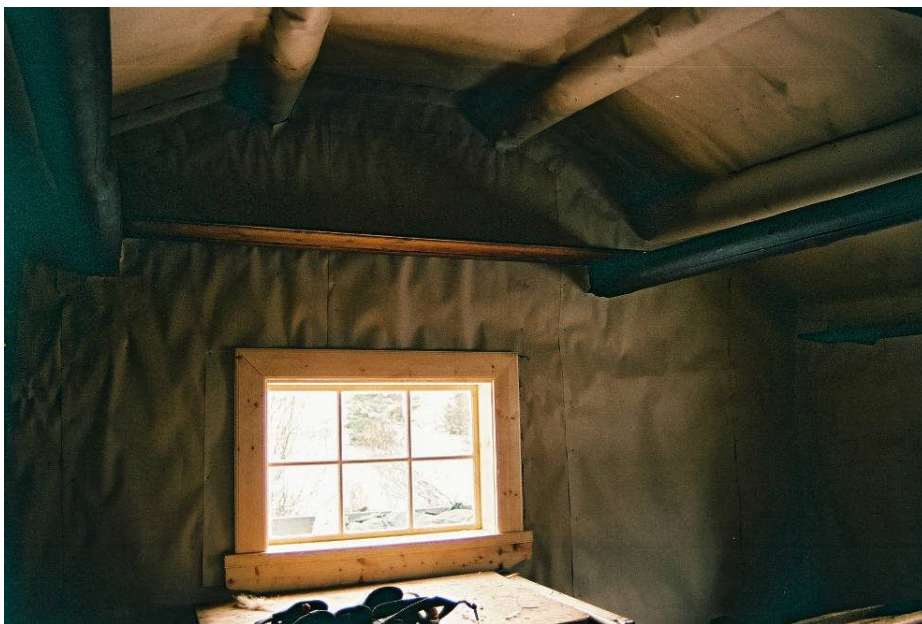
I kokhuset var väggarna pappspända och pappen var på väg att ramla ner på flera ställen. Ny papp sattes därför upp i hela rummet, lika som tidigare (se bild 18 och 19).

Bild 18. Ny papp och fönsterfoder till de nya fönstren sattes upp (neg nr 08M056/14).

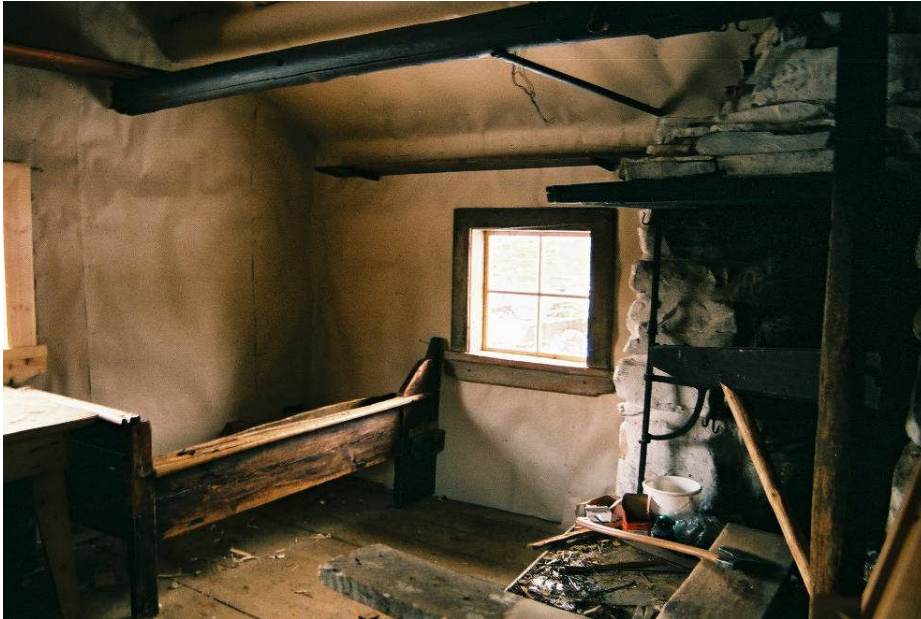
På insidan av D-vägg fanns ett fönsterfoder bevarat, vilket användes som förlaga för nya foder till övriga fönster invändigt (se bild 18 och 19).

Bild 19. De nya fönsterfodren tillverkades med fodret på D-vägg som förlaga (neg nr 08M056/17).

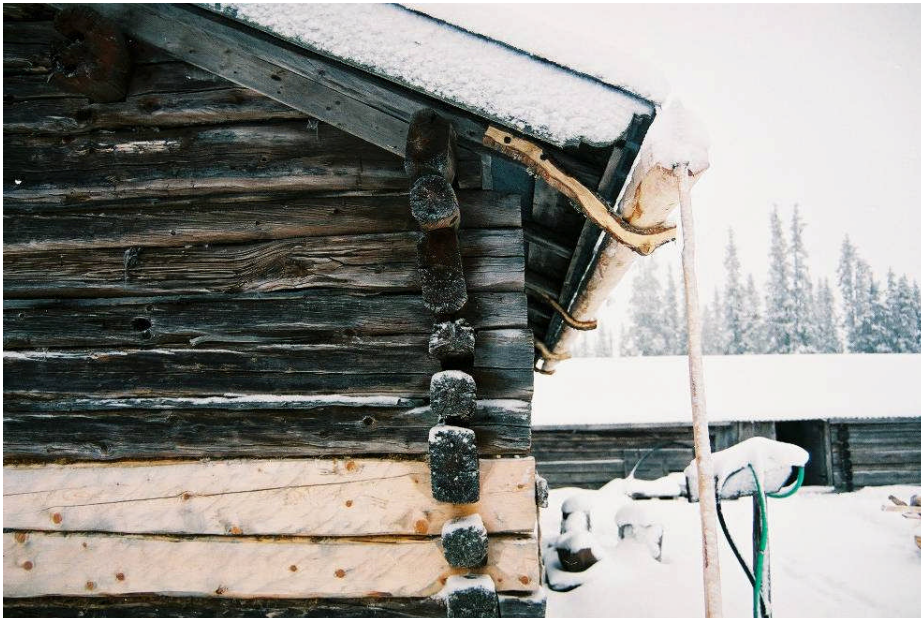
**Avvattning** Nya hängrännor av trä har tillverkats och satts upp vid takfallen på A- och C-vägg. Dessa hålls uppe av självväxta krokar som har spikats på taktassarna.

Bild 20. Den nya hängrännan på A-vägg (neg nr 09M043/26).
