Hunge kapell

Antikvarisk kontroll vid
restaurering 2008–2009

Hunge 1:32, Bodsjö socken, Bräcke kommun

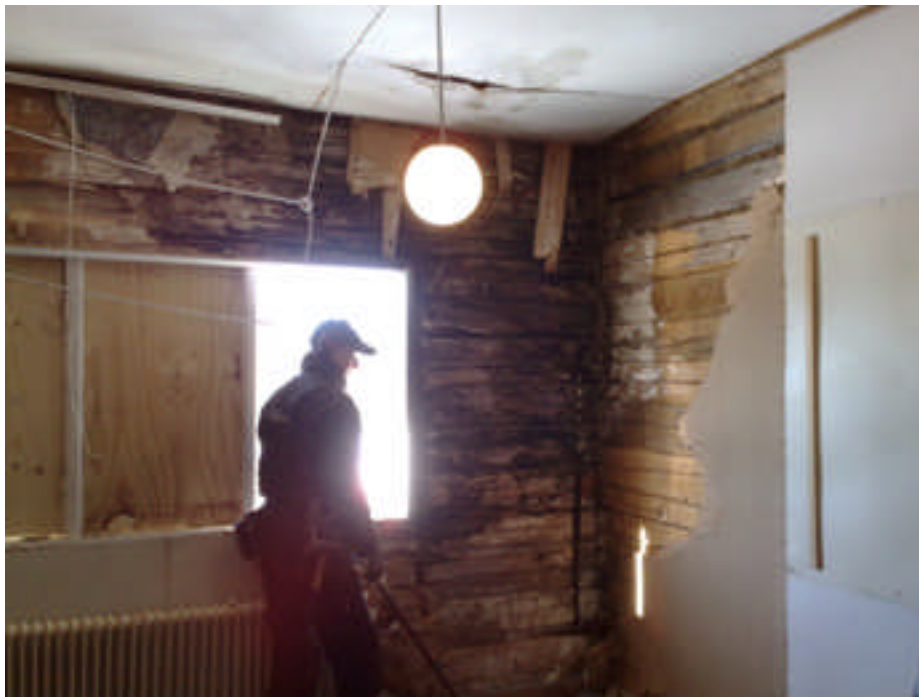
Stomme Stora rötskador hade uppstått i hörnet mellan kapell- och skoldel. Väggen är där dubbelt timrad och skador fanns både på övervåningen i en av skolsalarna och i slöjdsalen i kapelldelen. Skador fanns på yttervägg och insida, från takbrytringen och ner till kapellets innertak. Skadorna syntes främst genom att timret i slöjdsalen hade spruckit och på utsidan hade knutlådan öppnats.

Väggen och taket i skolsalen var mycket rötskadade (foto Bertil Andersson 20090319808).

Skadorna åtgärdades genom att nytt timmer laxades i.
Fönsterkarmen i skolsalen togs ut och halva lagades i med nytt virke.

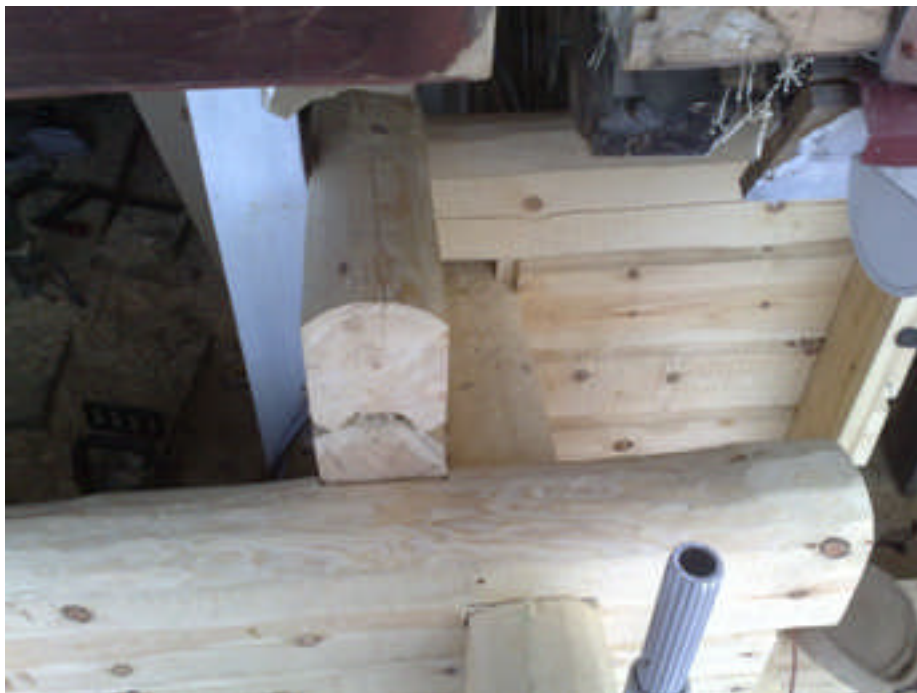
Väggen mellan skol- och kapelldel är dubbelt timrad (foto Bertil Andersson 20090326876).

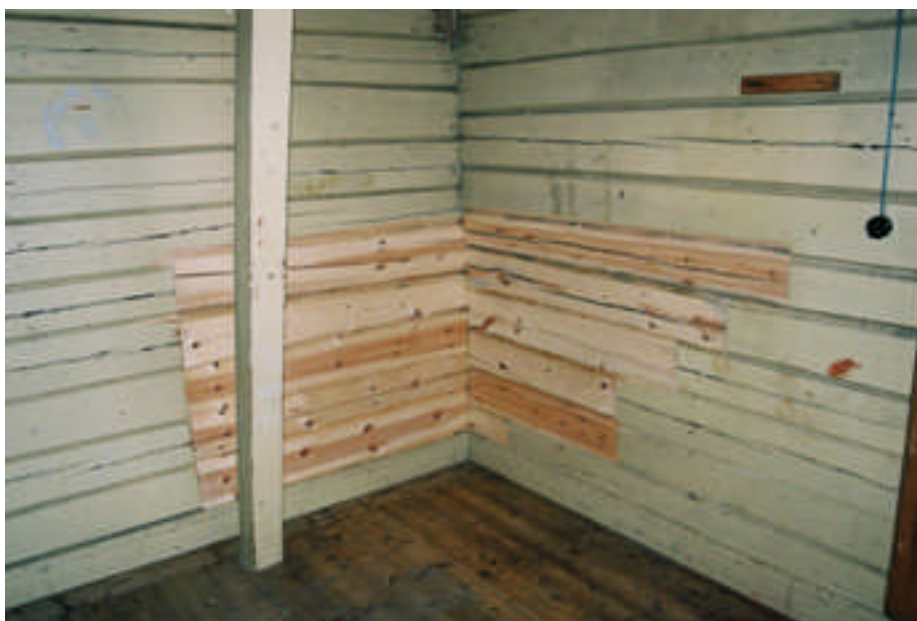
Lagningen i slöjdsalens vägg (bild nr 09m022/05).

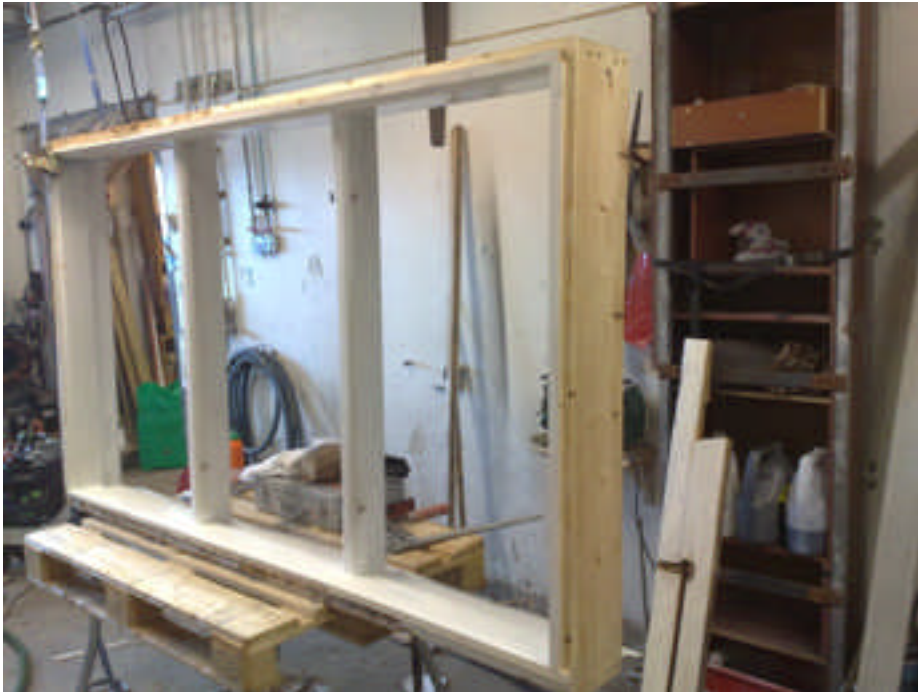
Fönsterkarmen i skolsalen lagades med nytt virke (foto Bertil Andersson 20090406953).

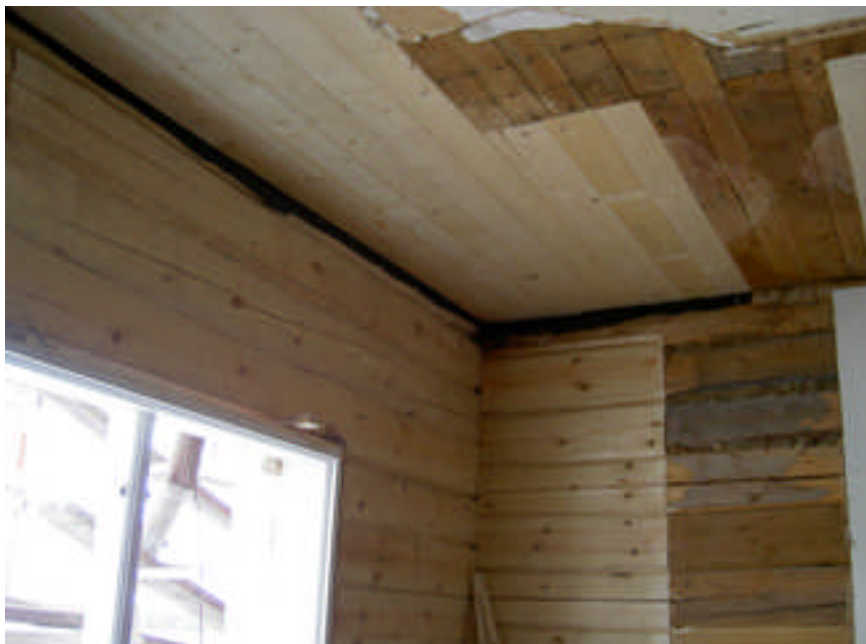
Lagningar i väggar och taket i skolsalen. Här har också fönsterkarmen satts tillbaka (digital bild nr 8185).

I anslutning till rötskadan i skolsalen hade skador även uppstått i taket. Ett antal bräder i taket har därför bytts ut. Väggar och tak täcktes därefter med nya masonitskivor, som tidigare.

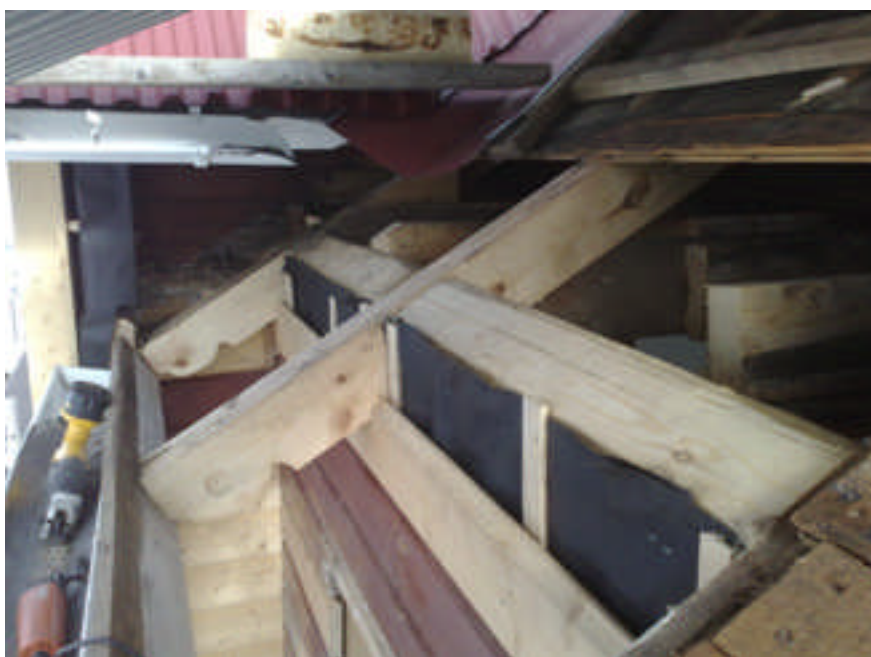
Lagade takstolar, även utbytt panel syns på bilden (foto Bertil Andersson20090401927).

Tre stycken takstolar med tassar lagades i hörnet mellan kapell- och skoldel och ovan dessa byttes rotningen ut.
Ytterligare en takstol vid samma hörn fick en mindre lagning i taktassen.

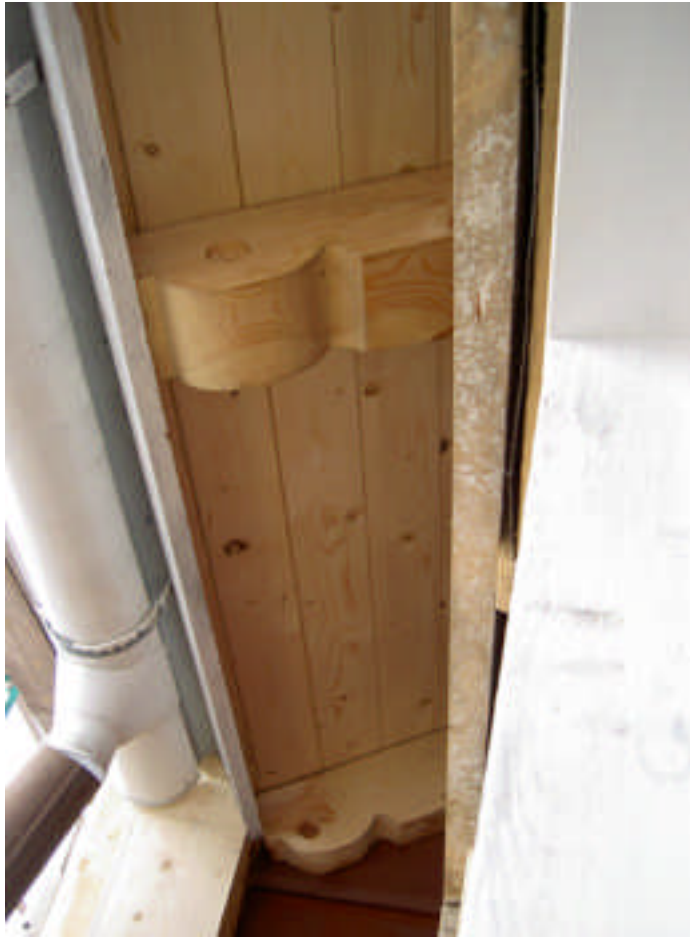
Bytta taktassar och rotbrädor vid mötet mellan skol- och kapelldel (digital bild nr 8187).

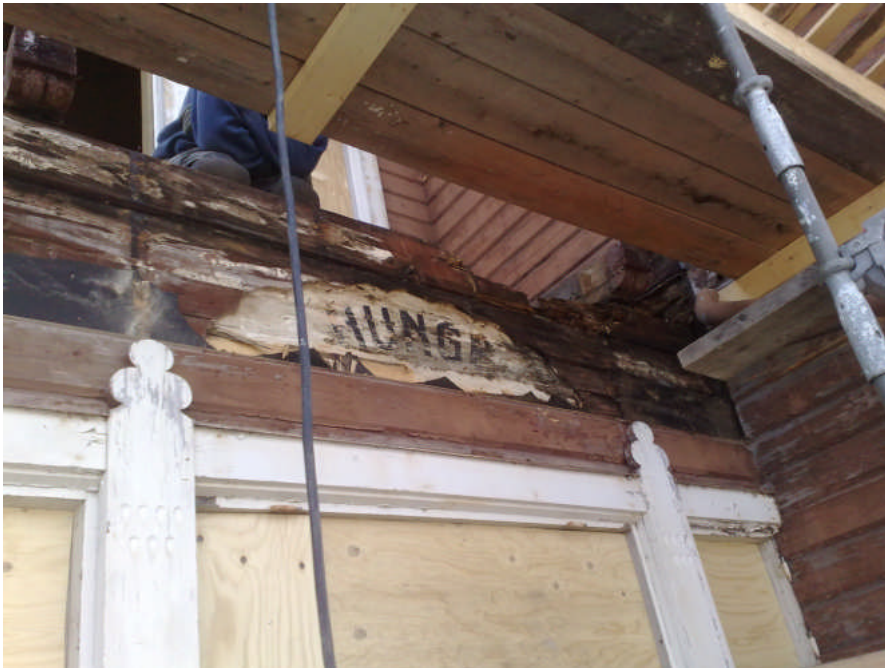
Då den utanpåliggande panelen på räcket och ovan dörren tagits bort upptäcktes att en vit skylt med texten ”Hunge folkskola” i svart fanns inprästat i timret som tidigare varit synligt. Eftersom timret var så rötat gick skylten inte att rädda, men den dokumenterades och en kopia har tillverkats som en lös skylt som kommer att sättas upp ovanför skolans port.

När panelen ovan dörren demonterades kom den gamla skylten fram (foto Bertil Andersson 200904231064).

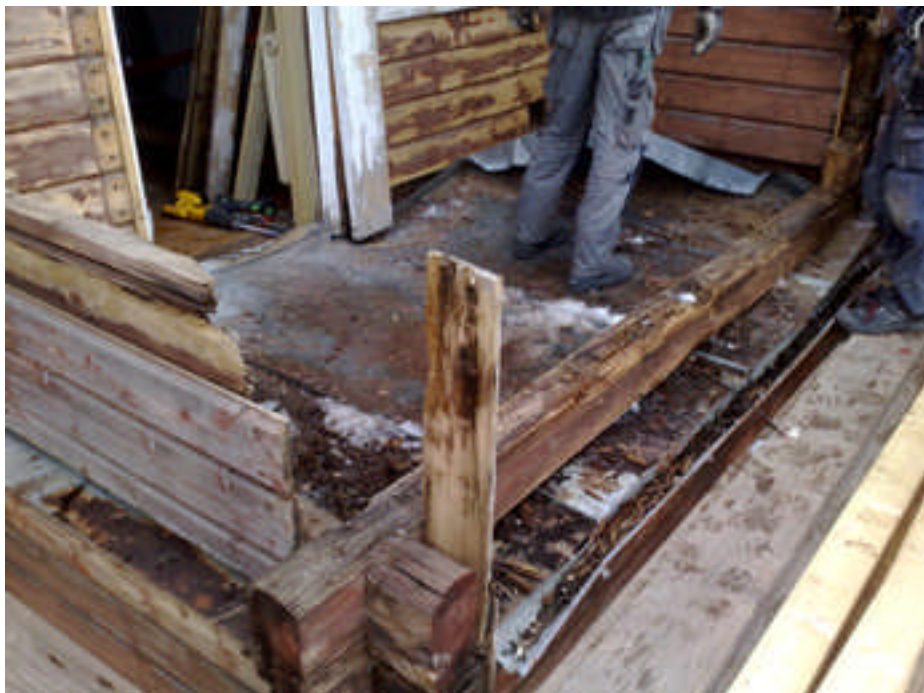
Entrébalkong Balkongen ovan skolentrén hade stora rötskador framför allt i räcket av timmer och i golv. Tre åsar kopierades och byttes ut ända in i korridoren innanför.

Stora rötskador fanns i hela balkongen (foto Bertil Andersson 200904211030).

Räcket var så rötskadat att timret inte gick att återanvända. Ovan dörren byttes tre timmerstockar ut och räcket tillverkades istället som en regelkonstruktion med liggande spontad panel utanpå. Endast några friska stumpar av det gamla timret sparades i räcket så att dess tidigare konstruktion går att avläsa.

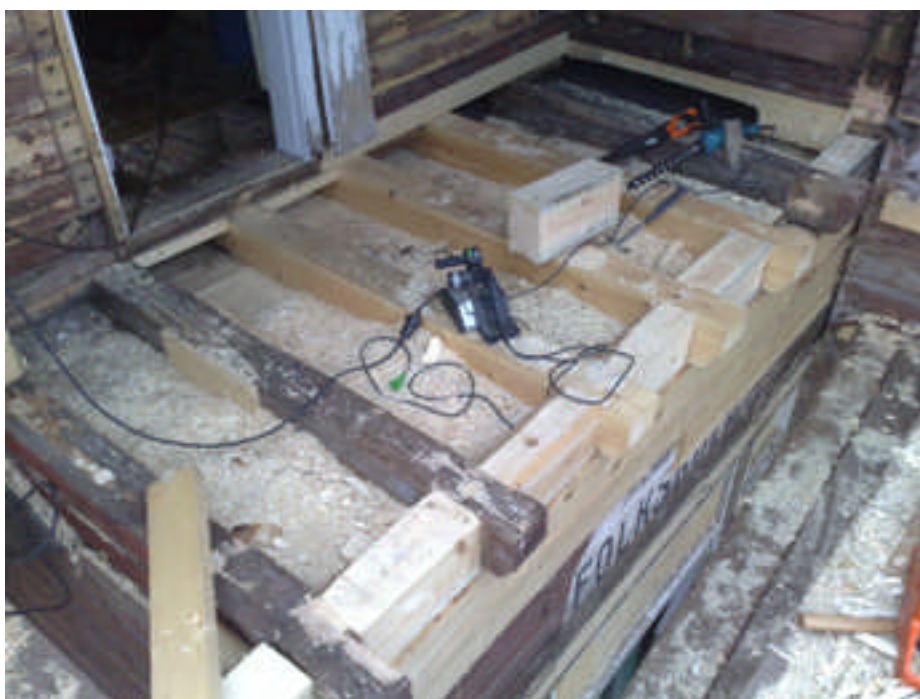
Flera golvåsar i balkongen byttes ut och även tre timmerstockar under räcket (foto Bertil Andersson 200905261228).

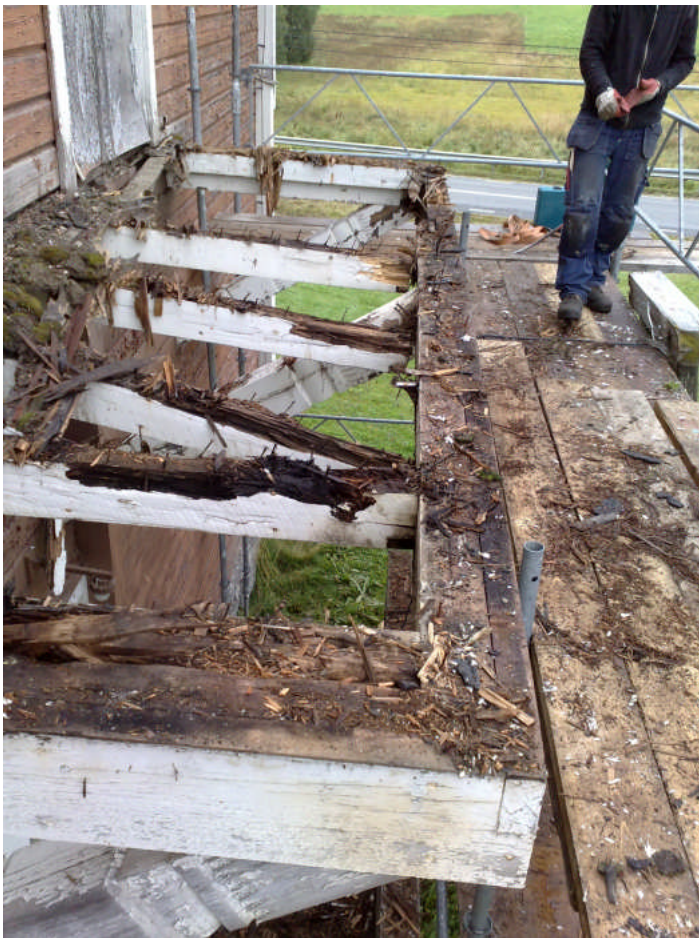
Balkongen på kapellets västra gavel var starkt rötskadad. Balkongen hålls uppe av tre stycken strävpelare i trä med utskuret tandsnittsmönster. Två av dessa var i så dåligt skick att de nyttillverkades.

Den västra balkongen hade stora rötskador (foto Bertil Andersson 20080902079).

Hela balkongens underrede har bytts ut mot nytt virke och täckts med plåt på ovansidan. Över- och underliggare i räcket samt de två hömstolporna har nyttillverkats medan pinnarna har återanvänts.

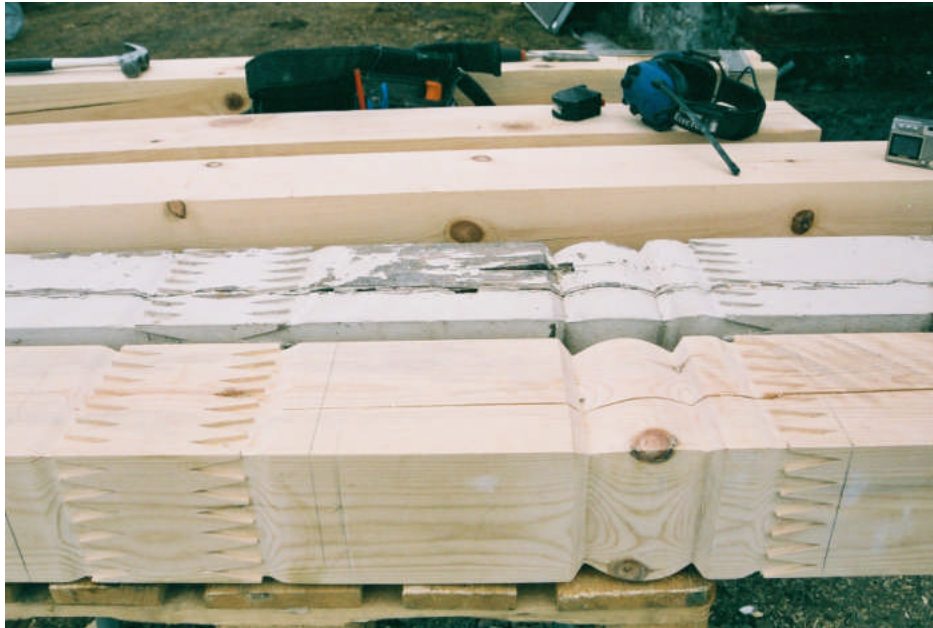
TVå av snedsträvorna nyttillverkades (bild nr 09m06/19).

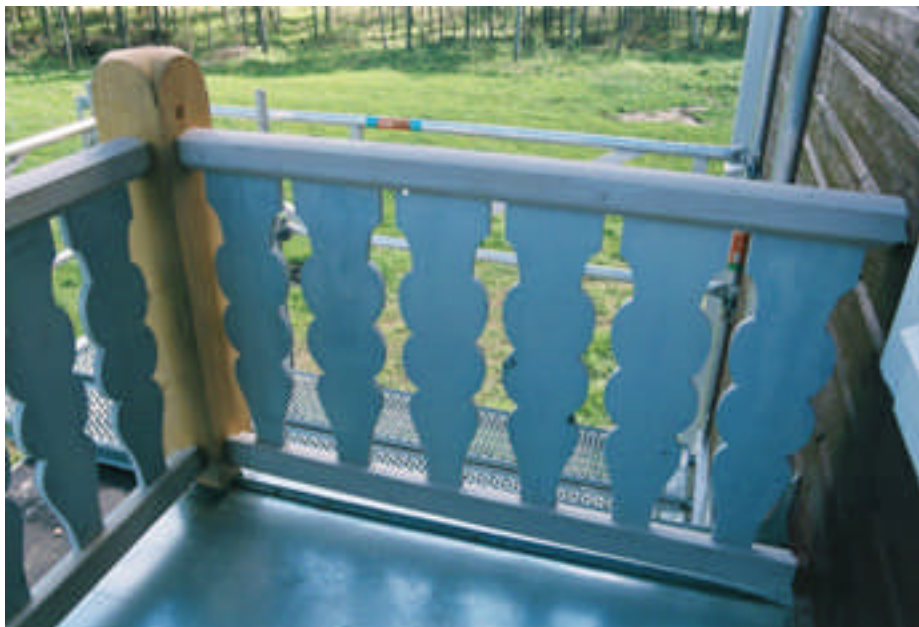
Nyttillverkade stolpar, under- och överliggare samt ny plåt. Pinnarna kunde återanvändas (bild nr 09m015/11).

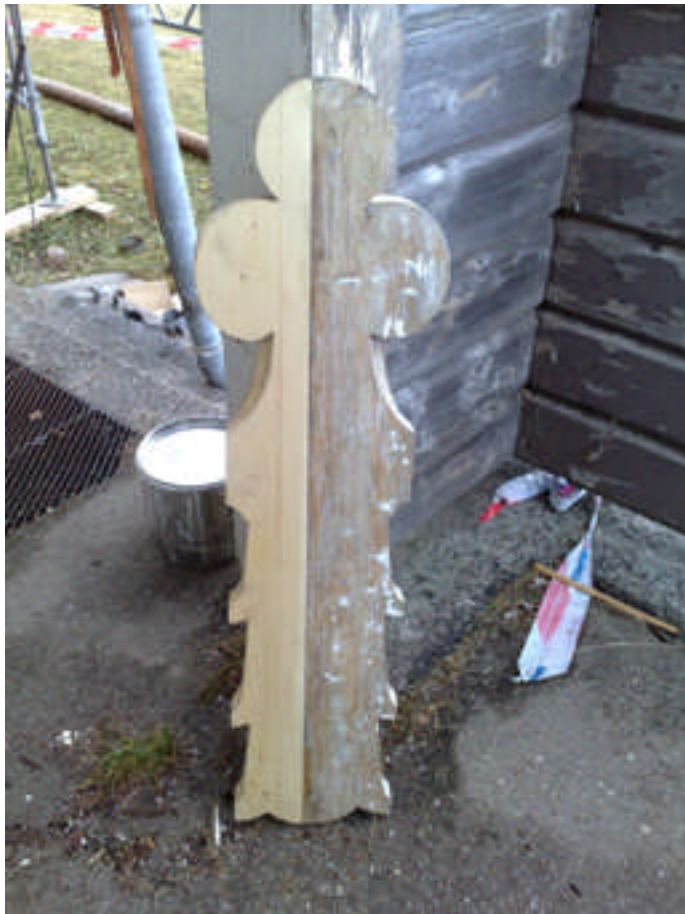
Entrétaketets dekoration under lagning (foto Bertil Andersson 20081021358).

- Vindskivor Kapellets vindskivor sitter förskjutna i tre lager ovanpå varandra och har olika profilering. På kapelldelens östra gavel visades sig den översta ha en mindre rötskada och lagades därför i, ca 10 x 50 cm.
- Dekoration På entrétaket till kapellet finns en trädkorotation bestående av två ihopsatta profilerade trädelar. Dekorationen demonterades och ilagades genom att den ena halvan som var trasig nytillverkades och fick en profilering lika befintlig.

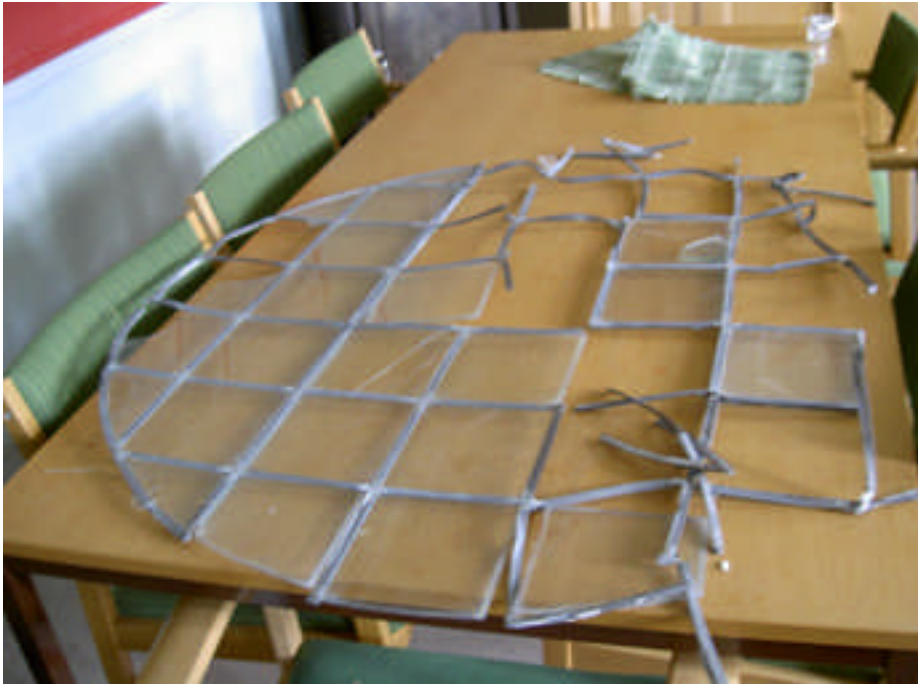
Korfönster Det runda korfönstrets blyinfattade ytterfönster hade fallit ned under hösten och var i stort behov av renovering. Ytterbågen fick ny förstärkt blyspröjsning. Den förstärkta spröjsen är ca 1 mm bredare på vardera sida och gjorde därför att originalglaset fick skäras om. Den inre bågen med färgade glas lagades, förstärktes och rengjordes.

Glas och blyspröjs i korfönstrets ytterbåge var mycket trasigt (digital bild nr 080813 003).

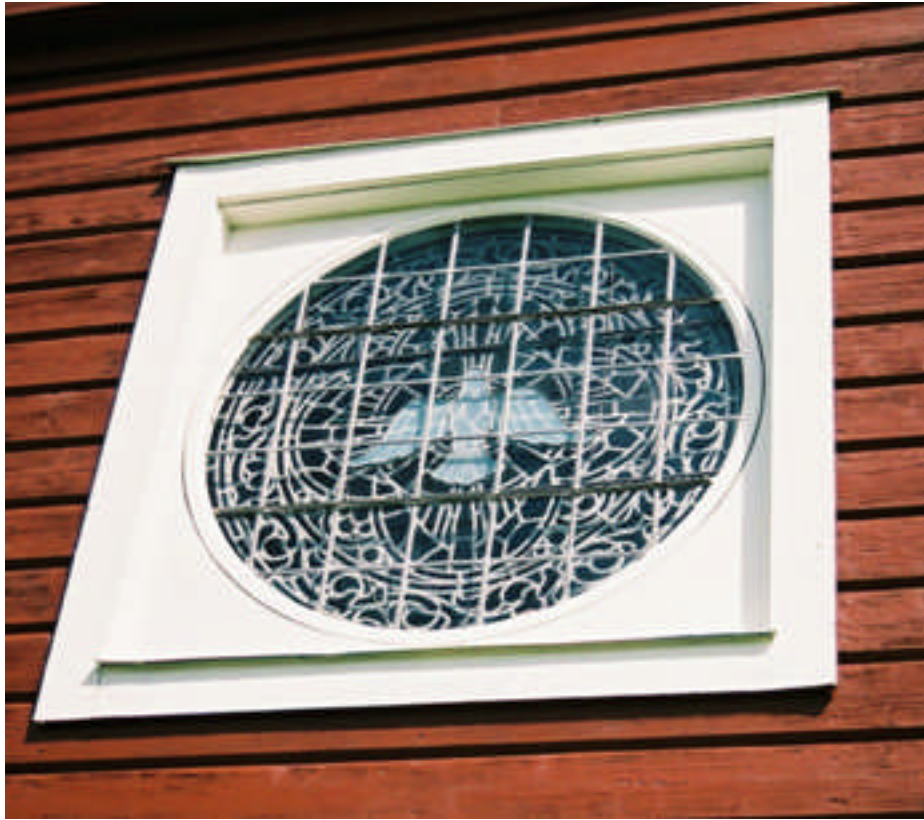
Korfönstret efter restaureringen (bild nr 09m22/17).

Inne i karmen har en tätningslist satts fast. Två stycken extra hakar har satts fast på korfönstrets insida, nu finns där sex stycken. Stormjärn har monterats både på in- och utsidan.

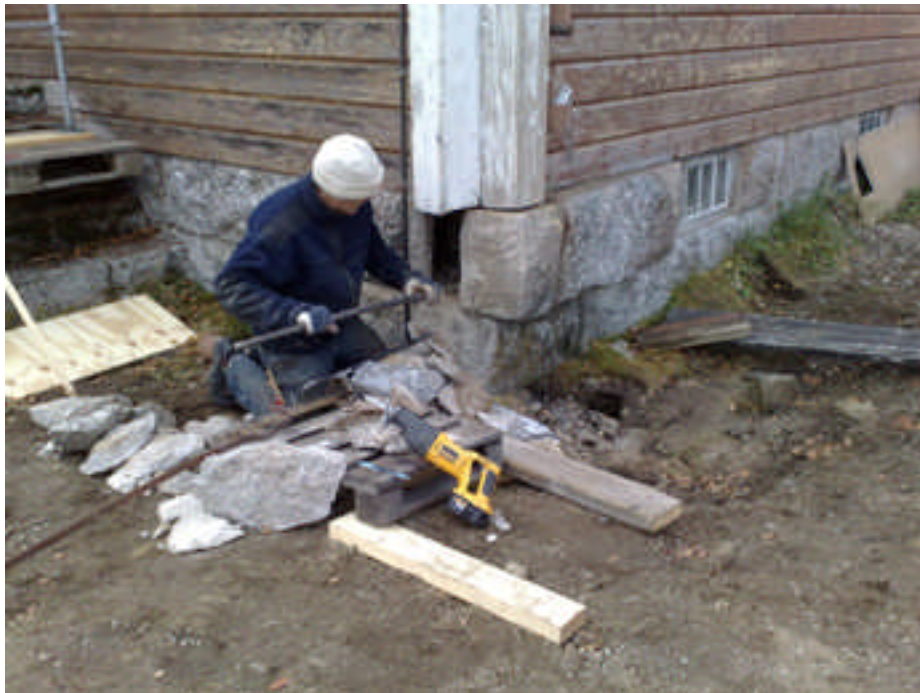
Det sydvästra hörnet demonterades och riktades (foto Bertil Andersson 20081023389).

Grund Runt hela kapellet grävdes marken ur och grus lades närmast stengrunden. Stenarna i grunden i det sydvästra hörnet demonterades, justerades och riktades.

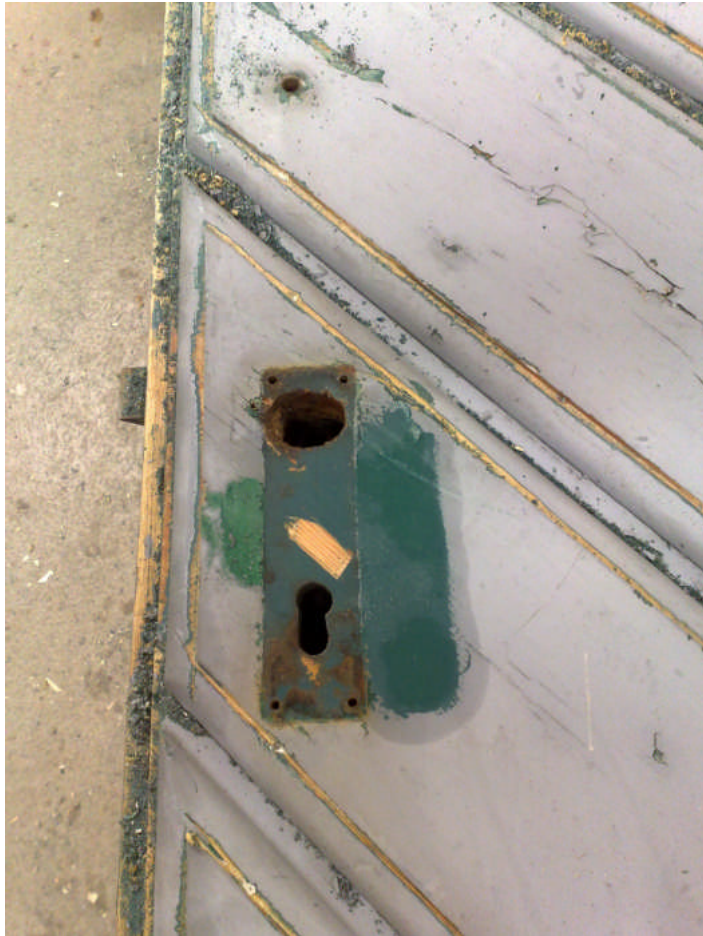
Dörrarnas ursprungliga gröna kulör återfanns bl a bakom nyckelbäckan på porten till kapelldden.

- Dörrarnas utsida målades med kromoxidgrön linoljefärg som även återfanns under nyckelbrickan på kapelldelens port. Kulören blandades till av Per Halvarsson efter att försök med att få rätt kulör tillblandad i måleributik misslyckats flera gånger.

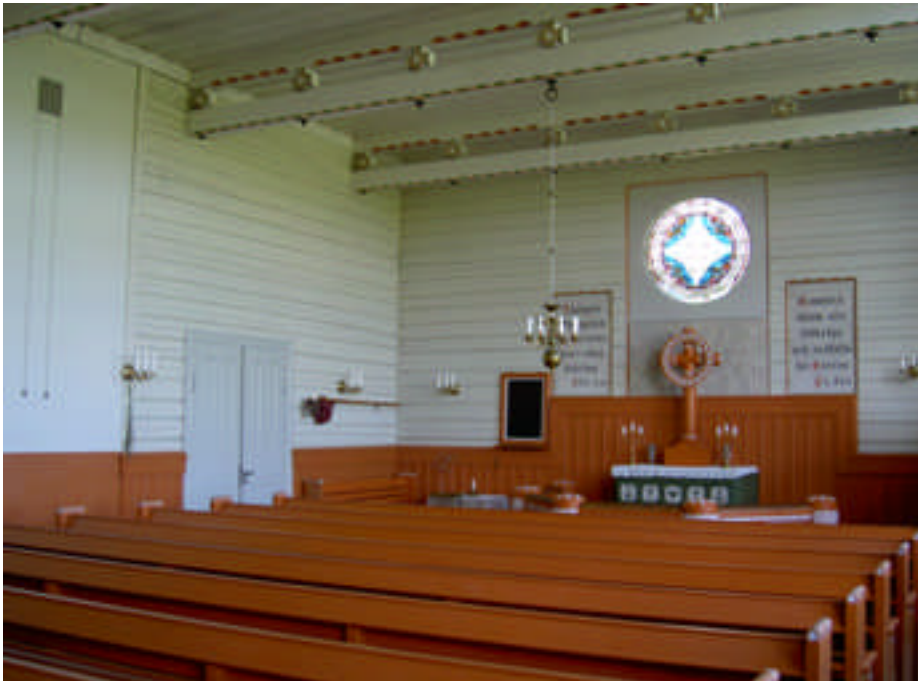
Bröstningspanelen i kapellsalens södra hörn hade en annan orange kulör än resten av panelen. Denna har bättringsmålats i samma kulör som övrig panel.

Väggen till vänster och bröstningspanelen i hörnet har bättringsmålats (digital bild nr 8648).

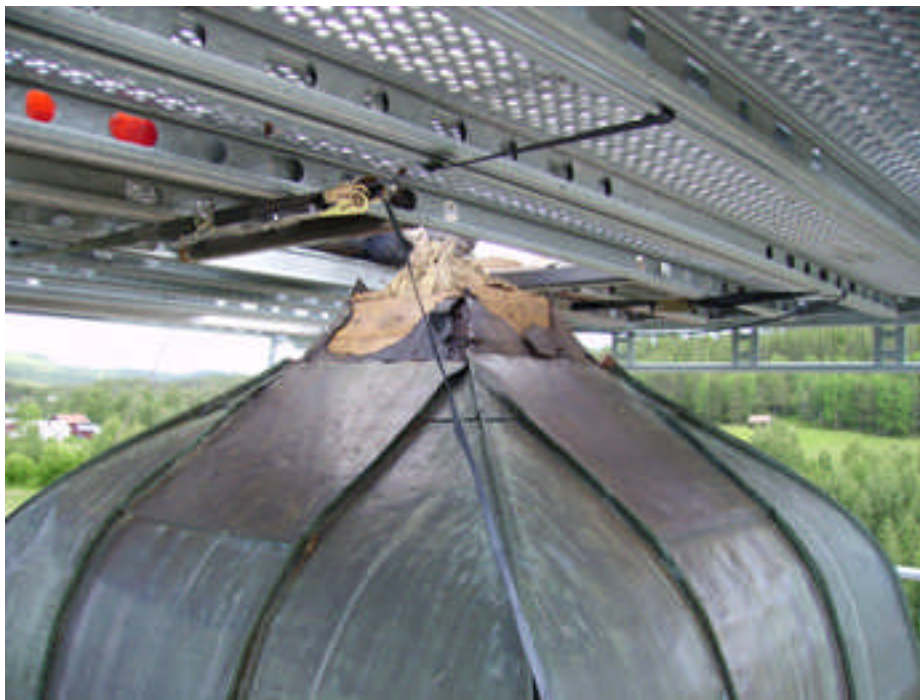
Det upptäcktes att trästommen under plåten var mycket rötskadad och att korset endast hängde i en tunn träribba och i kopparplåten som omslöt den.

Trästommen under tornspirans kopparplåt var mycket rötad (foto Bertil Andersson 024).

En ny stomme i trä tillverkades därför och ny kopparplåt lades kring den.

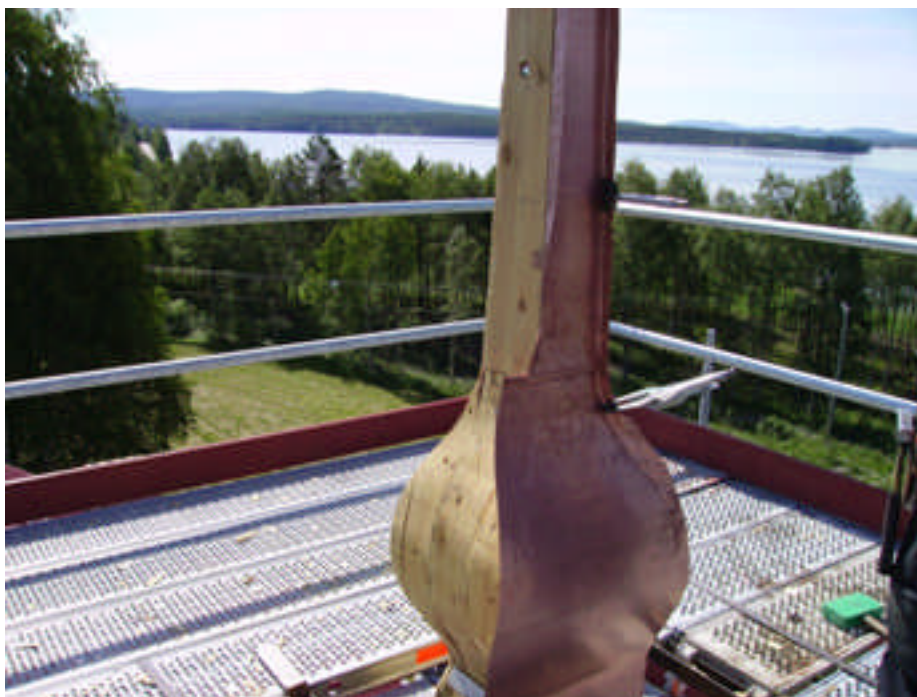
En ny trästomme tillverkades och ny kopparplåt lades (foto Bertil Andersson 030).
