Marby nya kyrka

Restaurering av kors 2004

Marby 1:21, Marby socken, Åre kommun

RAPPORT – JAMTLI 2011:1
ISSN 1654-2045

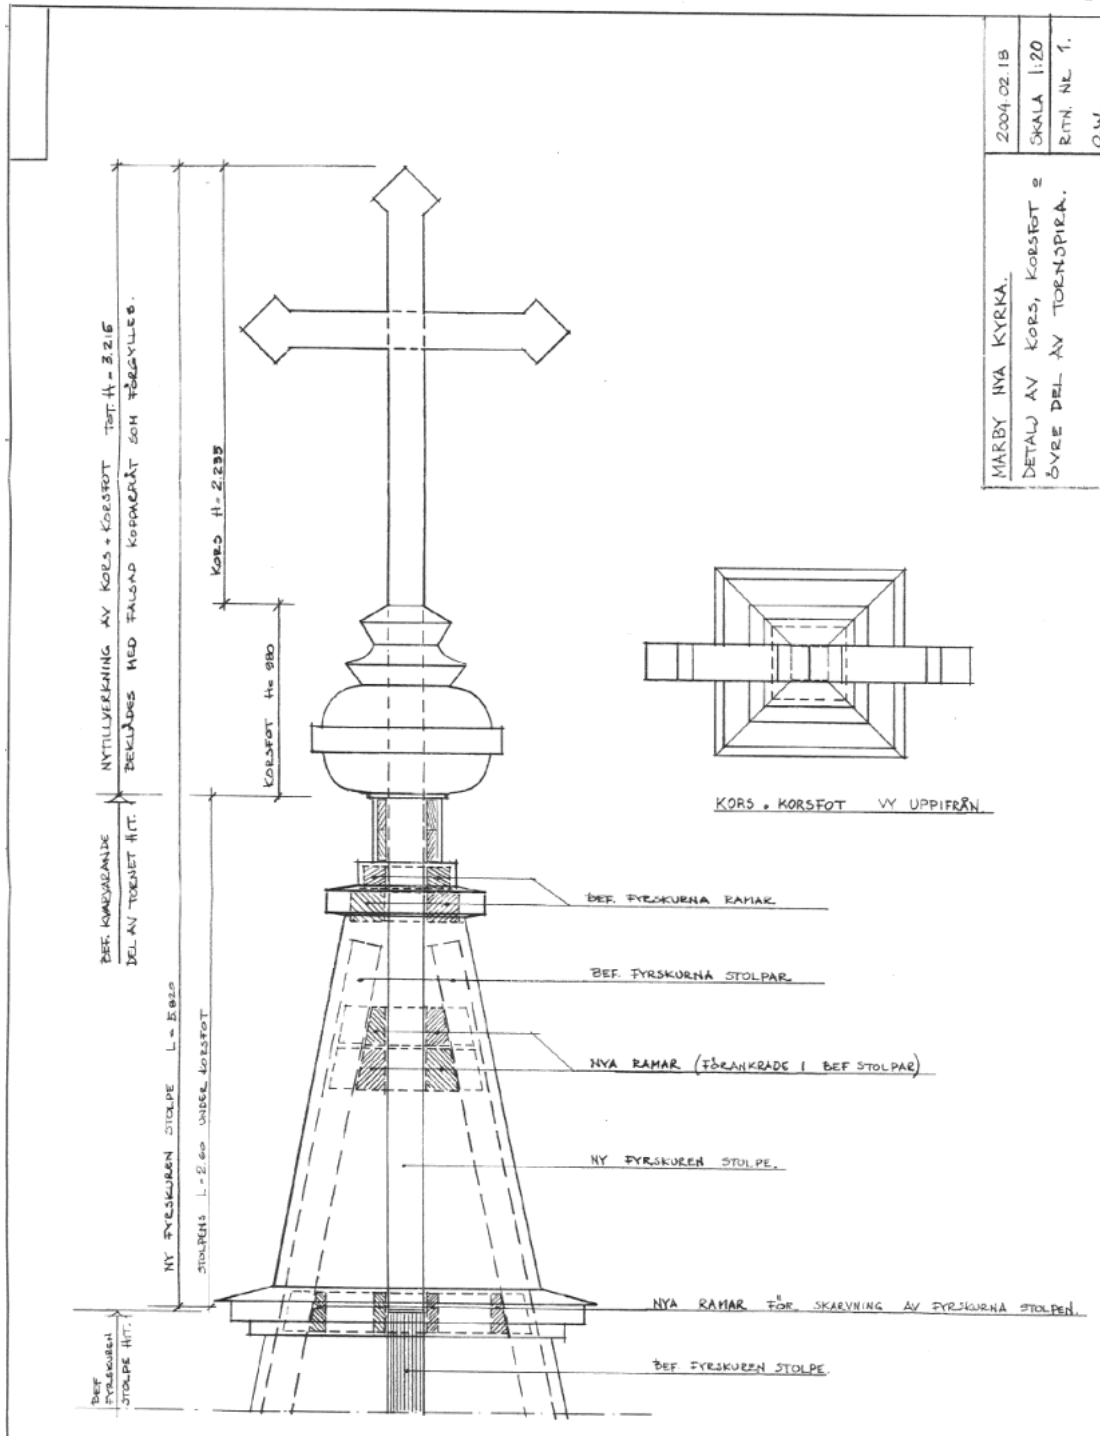
Bild 1: Uppmätning av korset 2009.

Korset består av en träkärna av en fyrskuren stolpe (se uppmätning bild 1). Korsfoten har en stomme av sågade brädor. Stolpen går genom korsfoten och ner i spiran. Stolpens nedre del är fyra brädor påspikade som en låda, vilken är förankrad i fyra reglar inne i spiran. Stocken är skarvad på mitten, skarven är fäst med bandjärn som bultats fast. När korset togs ner sågades stolpen av. Korset och korsfoten är klädda med falsad kopparplåt som är förgylld.

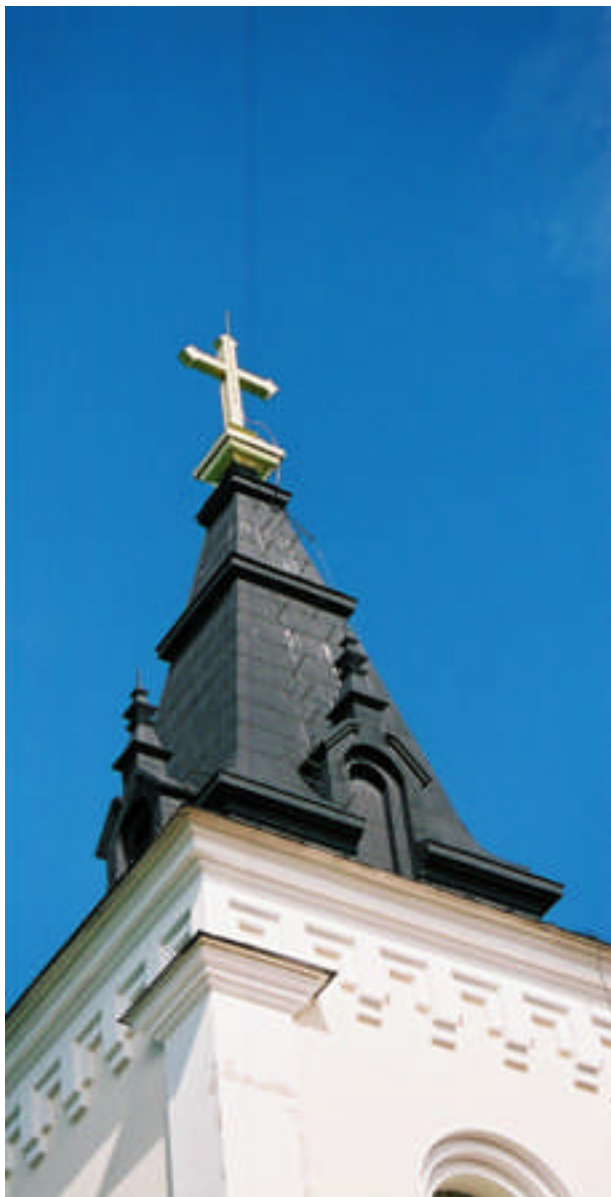
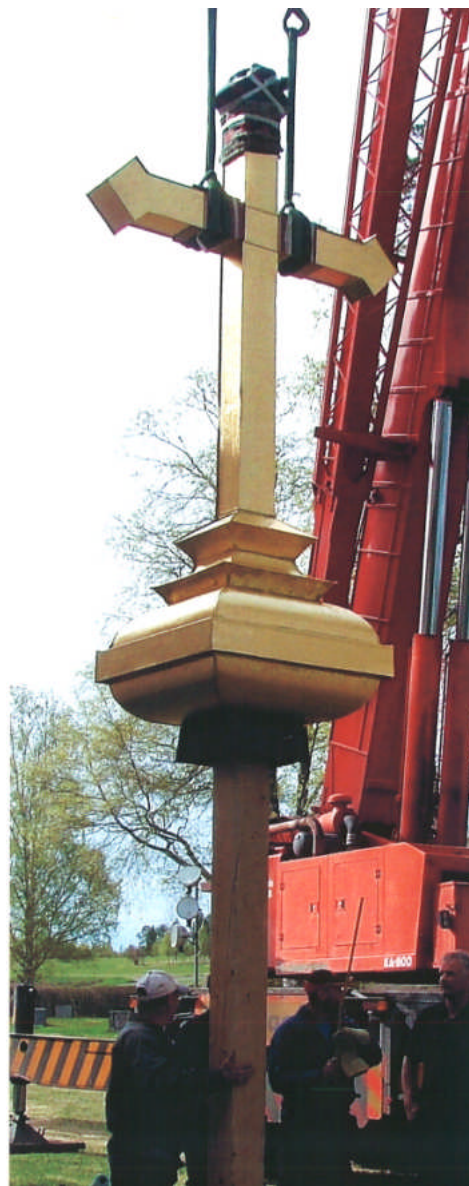
Bild 2-3: Korset monterat efter restaurering.

Ny träkärna tillverkades av tätvuxen furu. Korset och fotens stomme av trä utfördes som kopior på befintliga. Träkärnan kläddes in med kopparplåt som förgylldes. Kopparplåten falsades i skarvarna vid nyttillverkningen. På det äldre korset var plåten spikat i kanterna och ej överlappande. Plåt hade tidigare ett flertal gånger lagats med överlappande plåt som spikats fast. Plåten hade försetts med en fot för att träs över den kvarsittande plåtsockeln för att förhindra läckage. Denna del har målats svart. Hantverkarna har skrivit in sitt namn med blyertspenna på träkärnan under plåten.

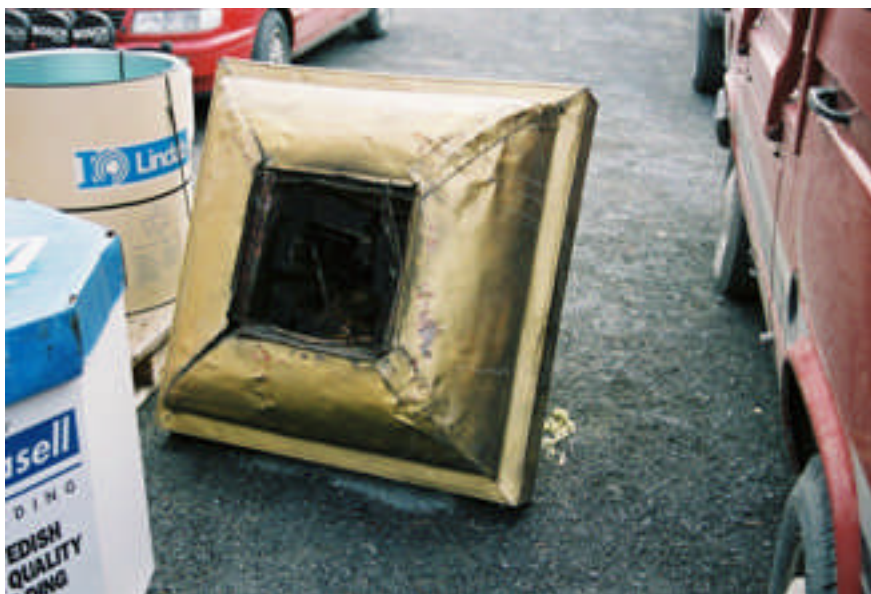
I december 2002 vek sig korset på västtornet vid skarven mellan den ca 2,24 m höga korsstammen och den kraftigt profilerade, ca 0,98 m höga, korsfoten pga rötskador. Rötskador fanns i stora delar av konstruktionen. I plåtskarven mellan korset och korsfoten har vatten trängt in. Församlingen kontaktade museet för att diskutera hur korset lämpligast skulle åtgärdas. Korset och foten togs ner för att inte orsaka skada på människa och kyrkobyggnad. Det fanns en del sprickor i kopparplåten och plåten hade lagats på flera ställen, bl a i skarvarna, med kopparplåt som var fäst med popnitar. Förgyllningen var delvis bortfallen. Kopparplåten bedömdes vara i för dåligt skick för att återanvändas. Rötskadorna i korsets och korsfotens träkärnor var så stora att det var lämpligast att nyttillverka korset med det gamla korset som förlaga.

Bild 5: Korsgloben nedmonteras innan restaurering.

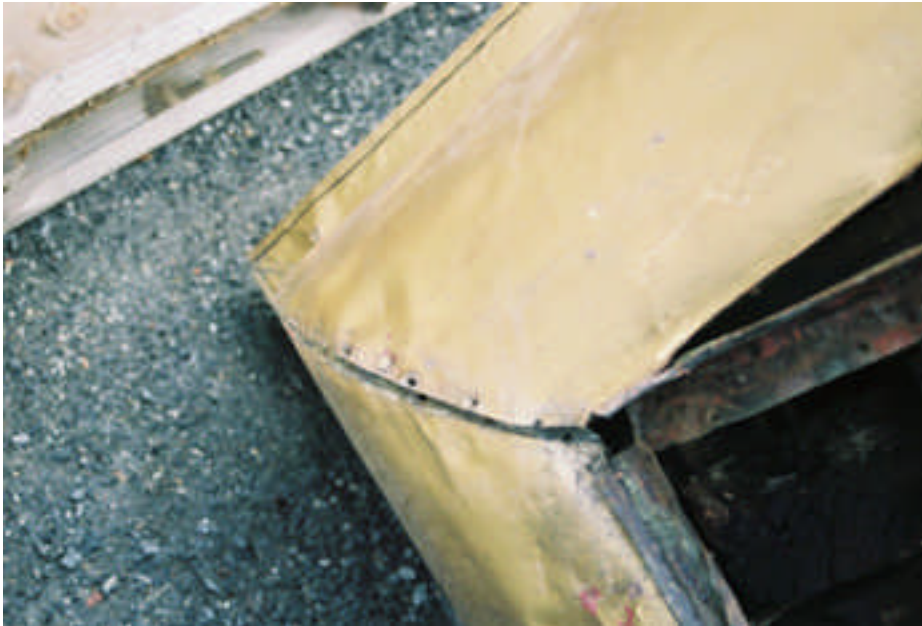
Bild 6: Korsglobens plåtintäckning innan restaurering.

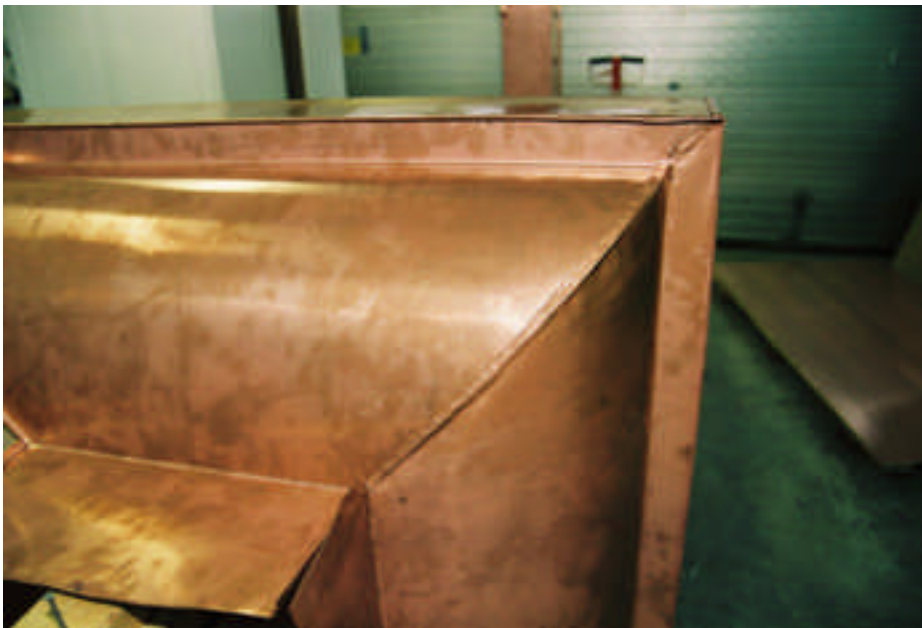
Bild7: Korsglobens plåtinteckning efter restaurering.

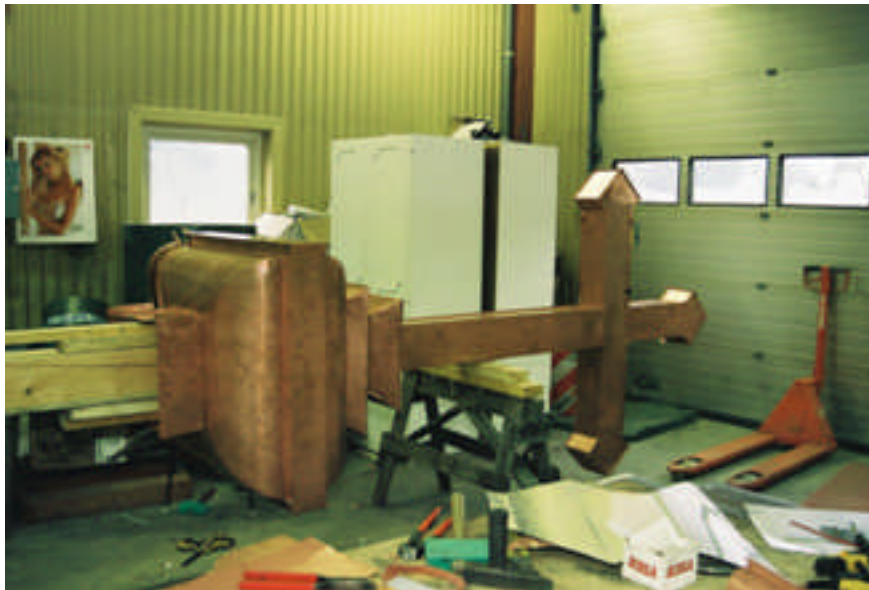
Bild8: Korsgloben efter restaurering.

Åskledaren placerades en bit ner för att inte sticka upp över korset. Mellan åskledarens fäste och kopparplåten ligger en gummitätning för att förhindra uppkomsten av rost på kopparplåten.
