# Gillhovs kapell

Utvändig restaurering, 2014

Nybodarna 1:30, Hackås socken, Bergs kommun, Härnösands stift

RAPPORT – JAMTLI 2014:39  
ISSN 1654-2045

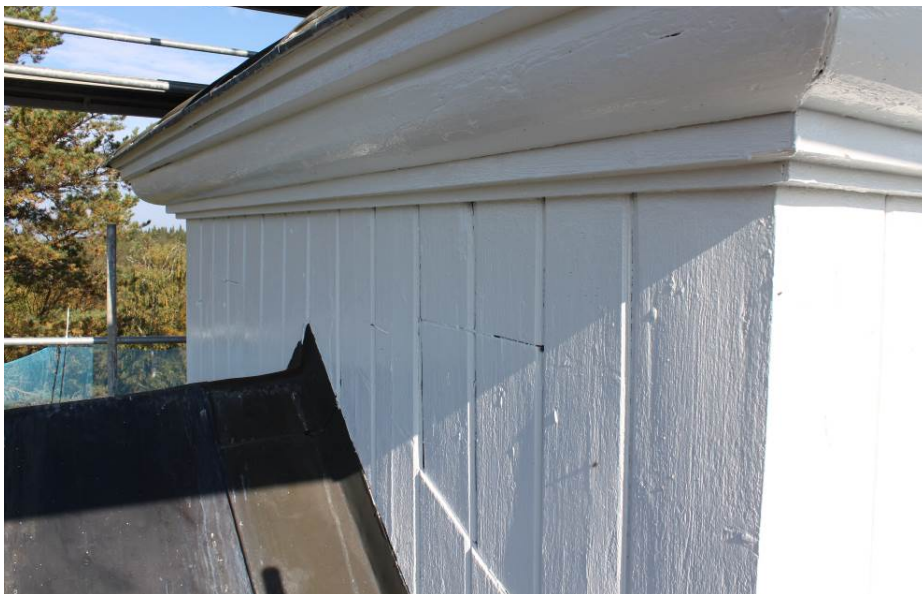
Kyrkan hade nedtill på fasaden flera vita färglager. Längre upp kunde bara ett tidigare lager urskiljas. Upptill på tornet satt färgen väldigt löst och virket var väderbitet. När målarna grundade fasaden på tornet sög träet in grundningen på en gång. Även efter målning kan man ana den ojämna, väderbitna träytan under färgen. Obruten vit linoljefärg från Engwall & Claesson har använts vid ommålning av fasaden. Några träskador har inte upptäckts under målningsarbetet. Något

Figur 1 Även efter målning kan man ana den ojämna, väderbitna träytan under färgen upptill på tornet.

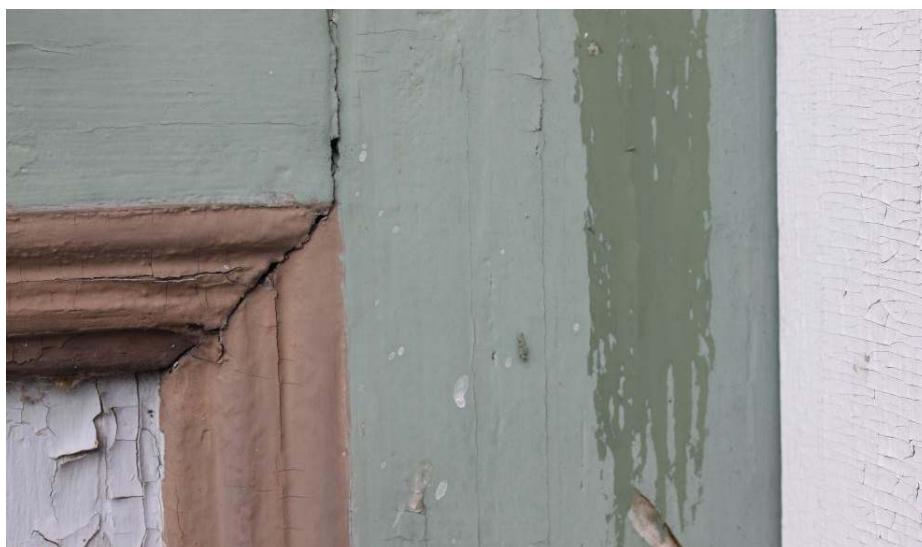
Portarna på kyrkan var innan åtgärd målade i tre olika kulörer – en på ramen, en annan på spegeln och en tredje på listverket mellan ramen och spegeln. Vid skrapning hittades längst in något som uppfattades som en mörkt svartbrun kulör utan någon koppling till den chokladbruna kulör som återfinns under den gröna kulören på fönstren. Utanpå denna fanns ett ljus gulgrönt lager, som tolkades som en grundning. Längst ut fanns en färgsättning med grågröna toner som dock var väldigt blekta. Det gick inte att hitta någon korrespondens mellan färglagren på dörren och färglagren på fönstren. För

Figur 2 Entrédörr innan åtgärd. Lägg märke till den framskrapade gröna ytan.

ommålningen valdes den färgsättning som kyrkan hade innan åtgärd, med tre olika kulörer för dörrarna. Men istället för de blekta kulörerna, så försökte man att få fram de kulörer som dörrarna hade då de var nymålade. Ramen grön (NCS S 5020-G30Y), listverk brunlila (NCS S 6005-Y50R) och dörrspiegel gråvit (NCS S 2502-G). Efter målning visade det sig dock att den gröna kulören på dörrarna, som stämde väl med den kulör som var där innan, fungerade dåligt ihop med kulören på fönstren. På dörren till sakristian hade en sammanblandning av kulörer skett. Ramen hade målats i fönsterkulören medan spegeln hade fått den gröna kulören från entrédörrens ram och mellanpartiet den ljus brunlila kulören från entrédörrens listverk. Tanken var att båda dörrarna skulle få samma färgschema. Efter att ha diskuterat dörrarnas kulörer, i samband med slutbesiktningen, beslutades att ramen skulle målas om i fönsterkulören, speglarna i den ljus grå kulör som tagits fram efter den befintliga. En mörkare brun kulör (NCS S 7010-Y10R) valdes som ersättning för den ljus brunlila på listverket kring speglarna på entrédörren. För dörren till sakristian ändrades färgsättningen från tre olika kulörer till två, då det som tidigare målats brunt egentligen är en del av spegeln. Den 15 oktober gjordes ett återbesök till Gillhov. Dörrarna hade fått en ny färgsättning med fönsterkulören i ramarna, den ljus grå kulören i speglarna och entrédörrens listverk i en chokladbrun kulör i stället för den blekt brunlila kulör som det hade vid slutbesiktningen.

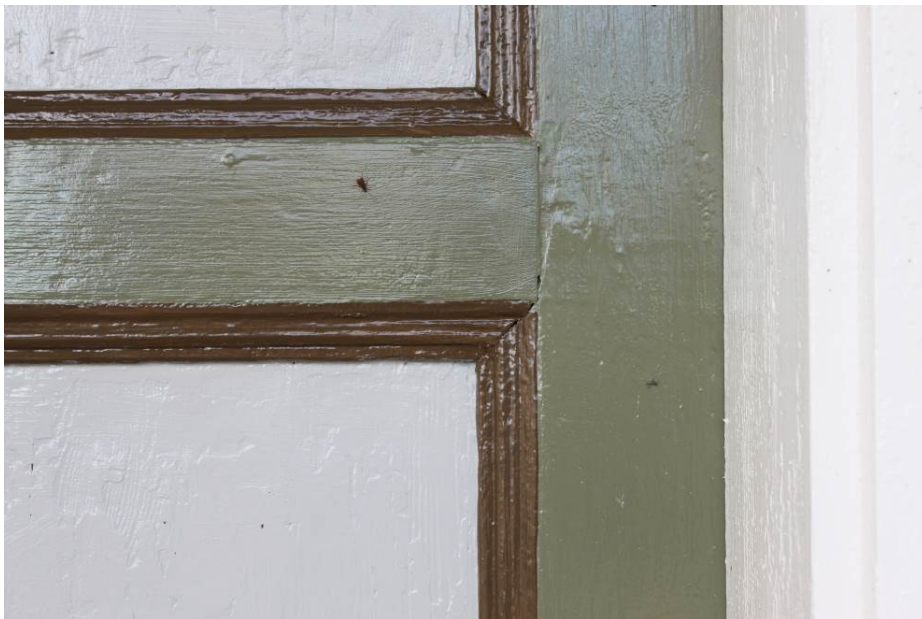
Figur 3 Entrédörr efter åtgärd.

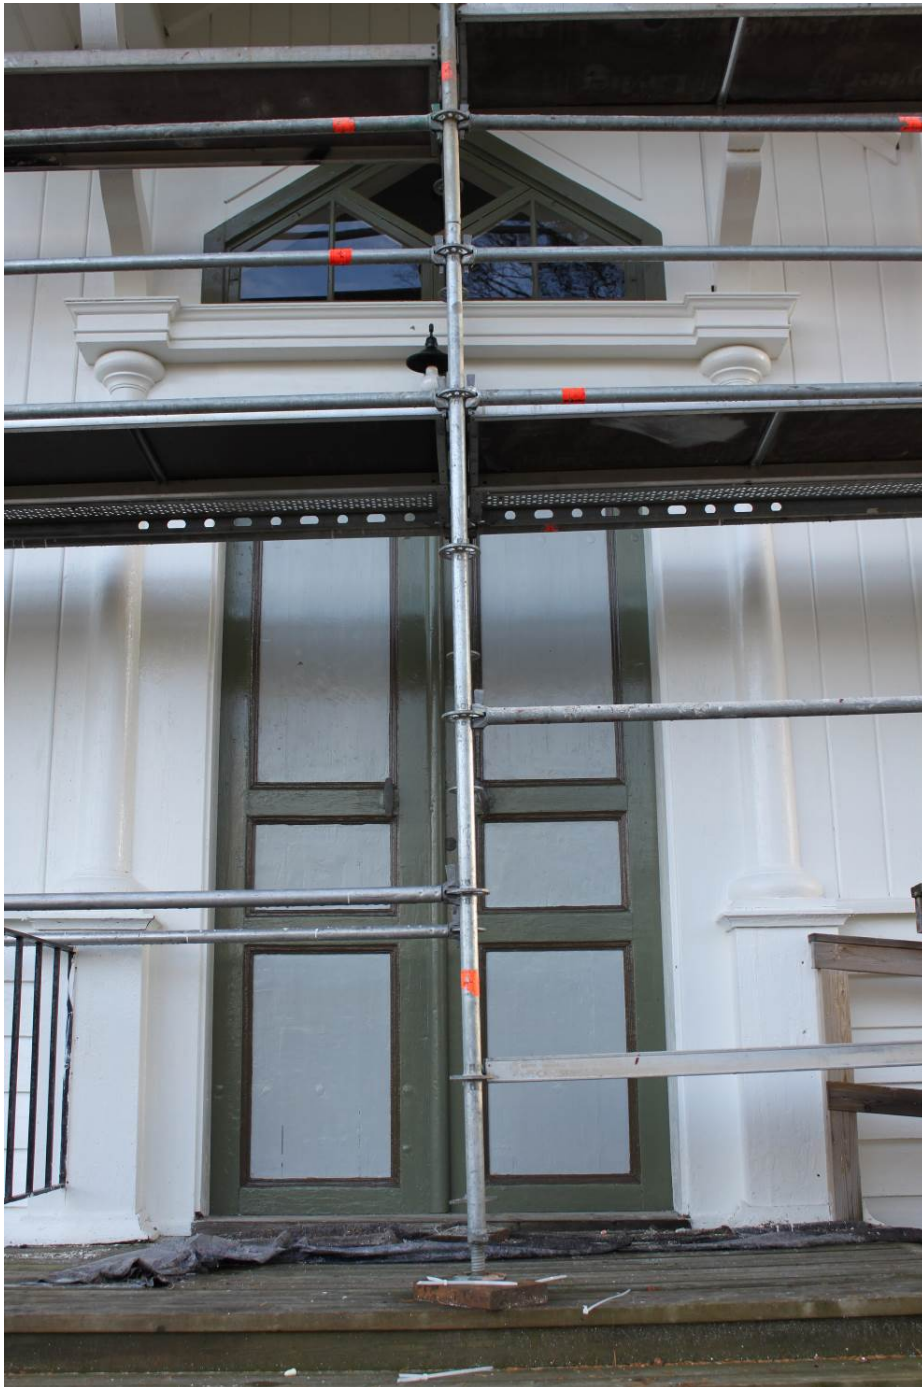
Figur 4 Entrén efter åtgärd.

Smidesdetaljer, såsom räcken vid huvudentrén och lampor över dörrarna har målats svarta (Kirjo rostskyddsfärg från Teknos). Skador på stuprören uppmärksammades i samband med arbetena på kyrkan. Stuprören i koppar har skarven in åt väggen. Dessa har öppnat sig på flera ställen. Vilket leder till att vatten slår mot fasaden då det regnar. Att åtgärda dessa är inget som rymts inom årets arbeten, men är något som är viktigt att ha med sig framöver.

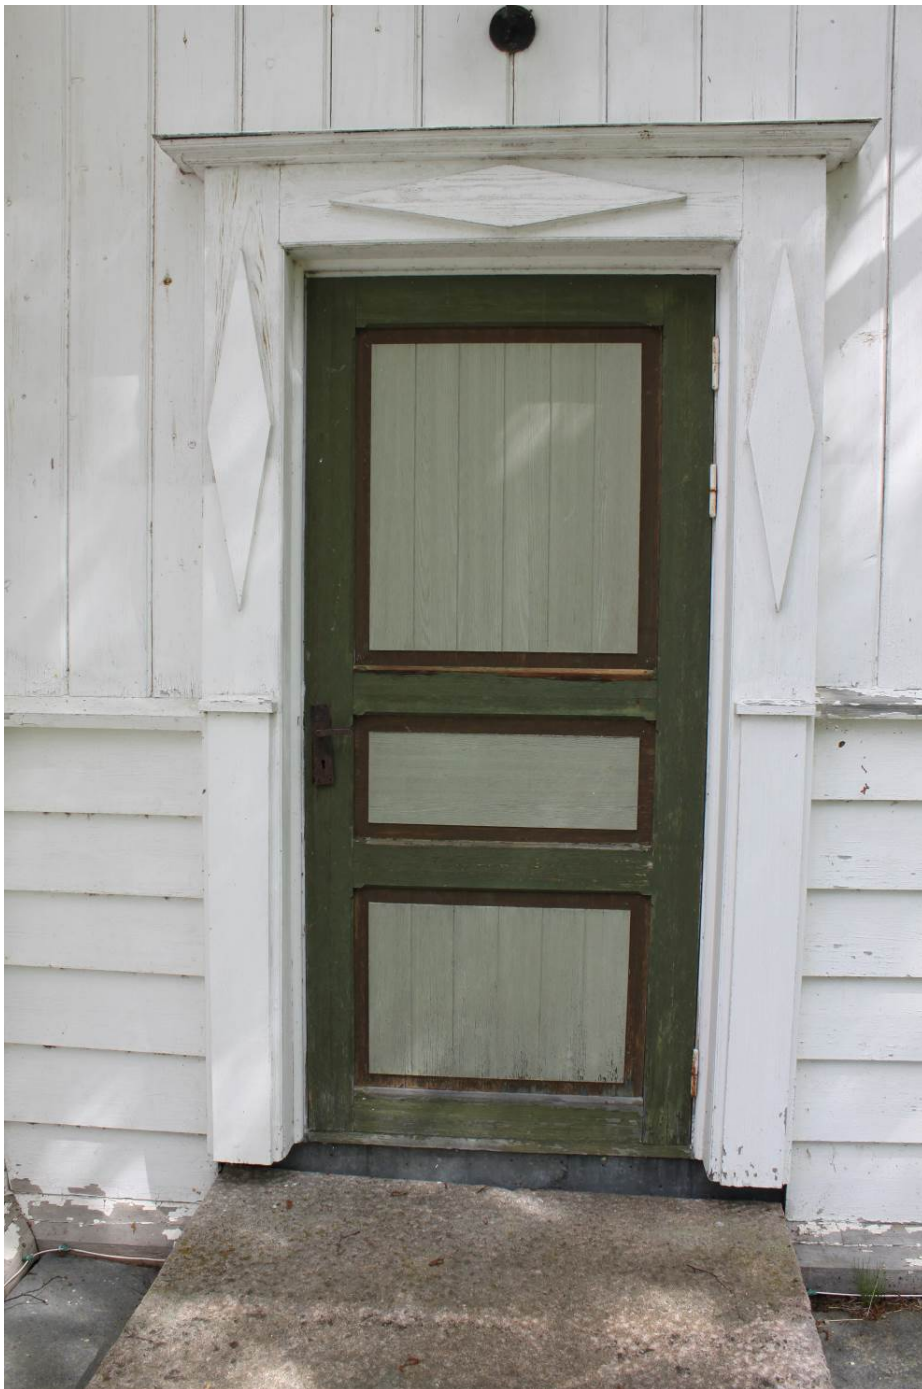
Figur 5 Dörr till sakristian före åtgärd.

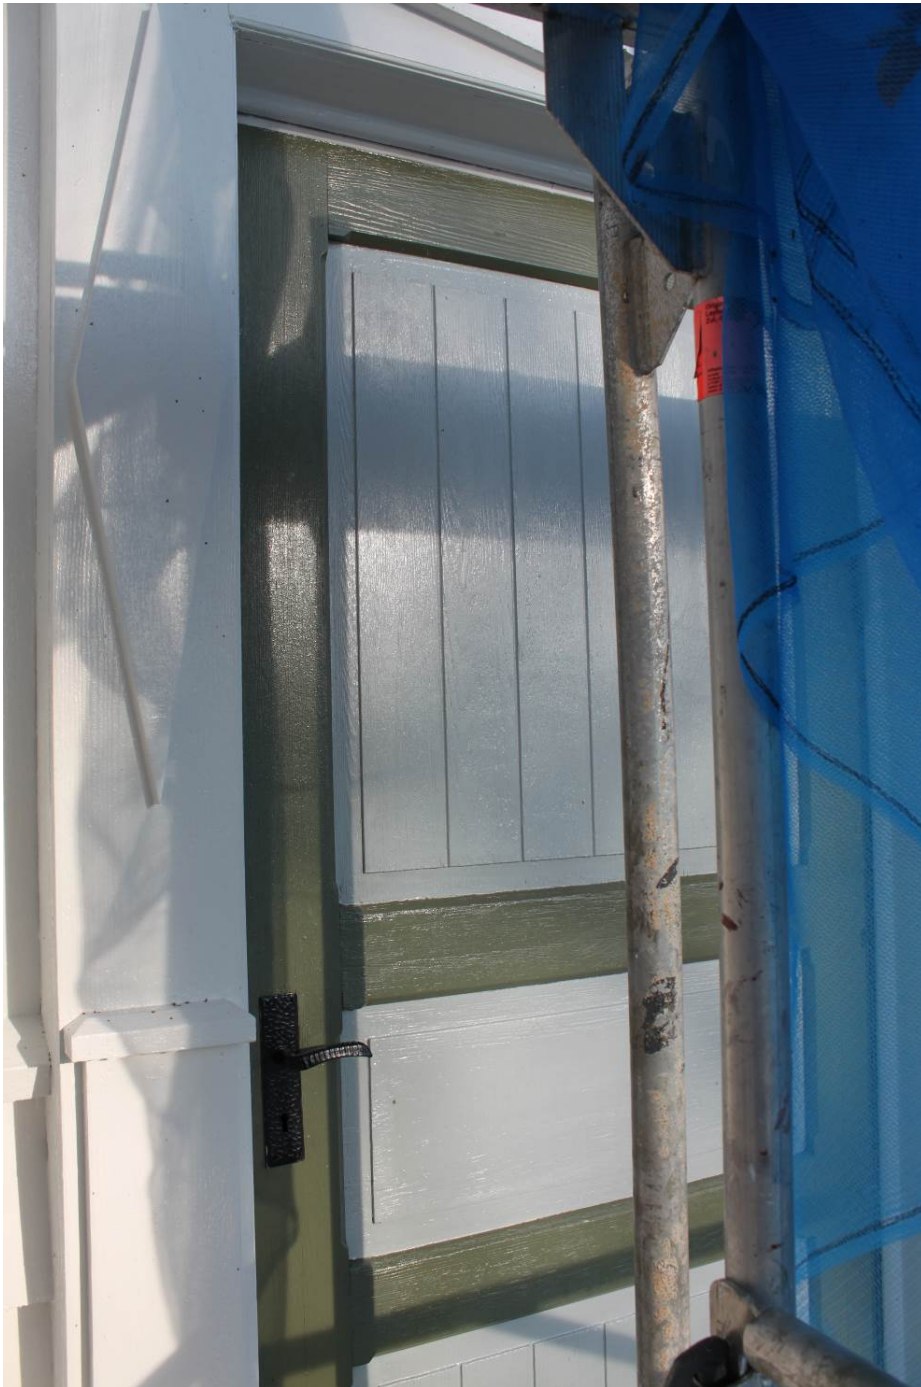
Figur 6 Dörr till sakristian efter åtgärd.

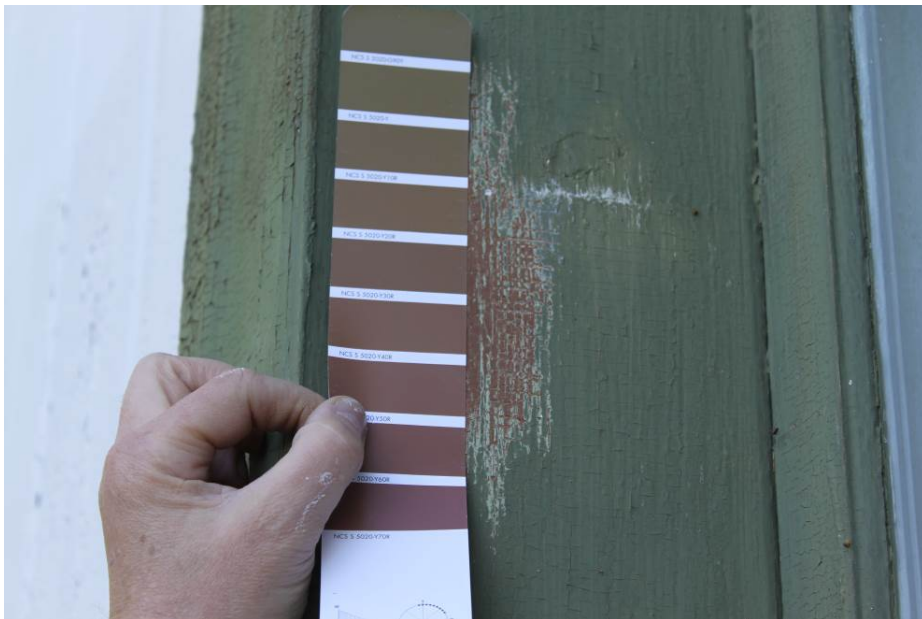
Både fönster och omfattningar var innan åtgärd mörkt gröna (NCS S 6010-G70Y). Den gröna ytan var dock flammig med ljusa och mörka partier. På ställen där färgen lossnat eller om man skrapar lite försiktigt så framträder, under en ljus gulgrön ton (grundning?), en chokladbrun kulör (NCS S 5020-Y50R). För fönster och fönsteromfattning valdes att hålla fast vid den mörkt gröna kulören som de hade innan ommålning. Luckorna på tornet målades i samma kulör som fönstren.

**Figur 7** Fönster före åtgärd. På bilden matchas den underliggande bruna kulören mot NCS (NCS S 5020-Y50R).

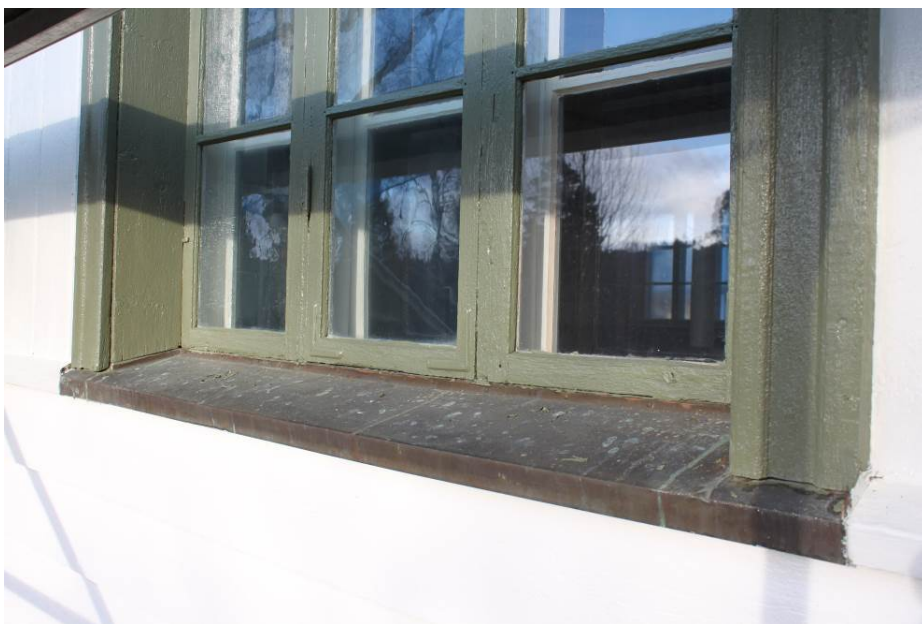
**Figur 8** Fönster efter åtgärd.

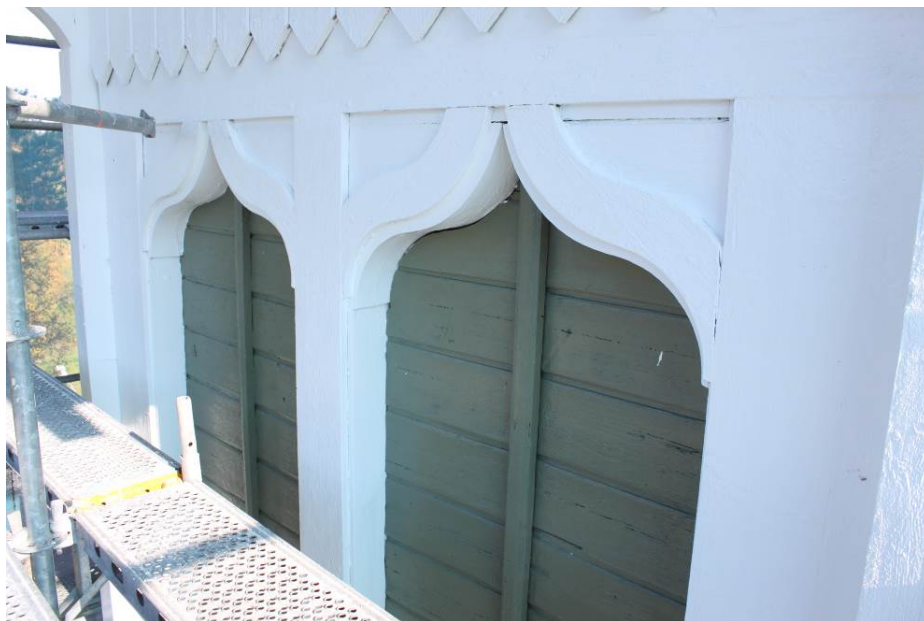
Figur 9 Luckorna på tornet är målade i fönsterkulören.

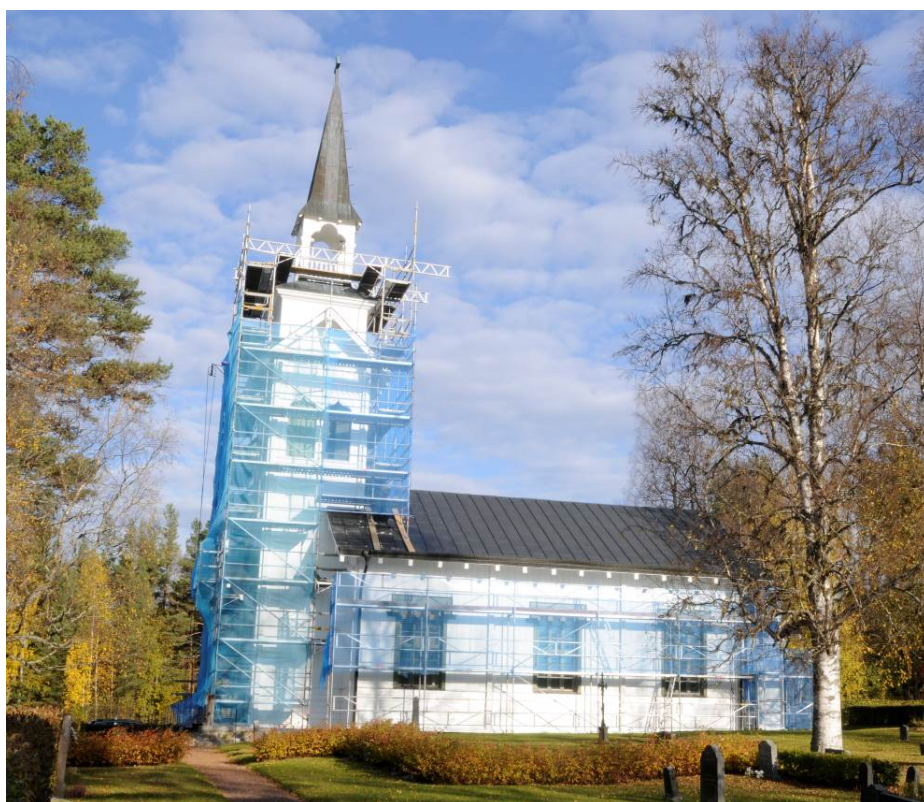
Figur 10 Gillhofs kapell innan ställningen plockades ner.
