# Ol-Persgården

## Restaurering av portal, 2015

Bräcke 6:19, Bräcke socken, Bräcke kommun, Jämtlands län

RAPPORT – JAMTLI 2015:15  
ISSN 1654-2045

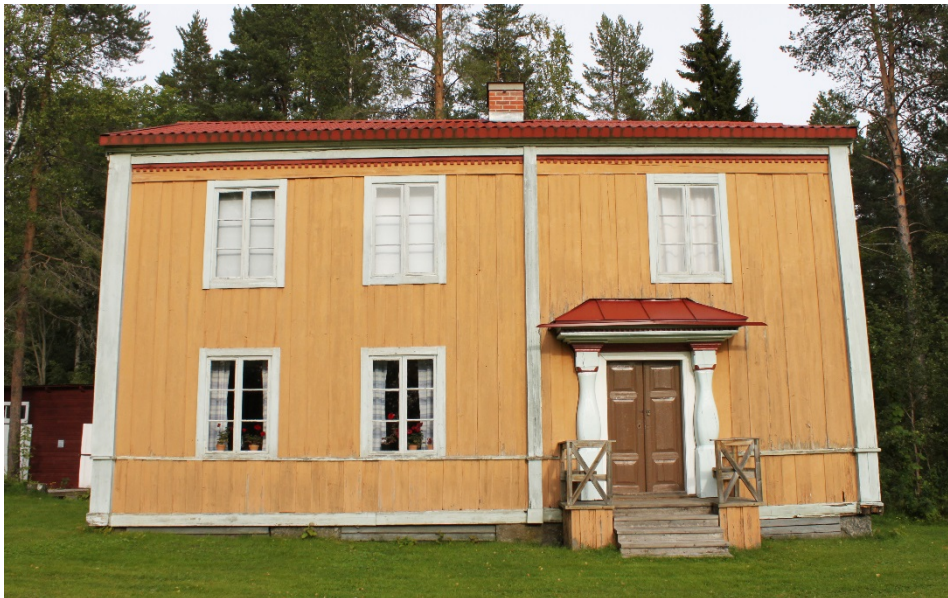
Figur 1 Ol-Persgården som den ser ut efter åtgärd.

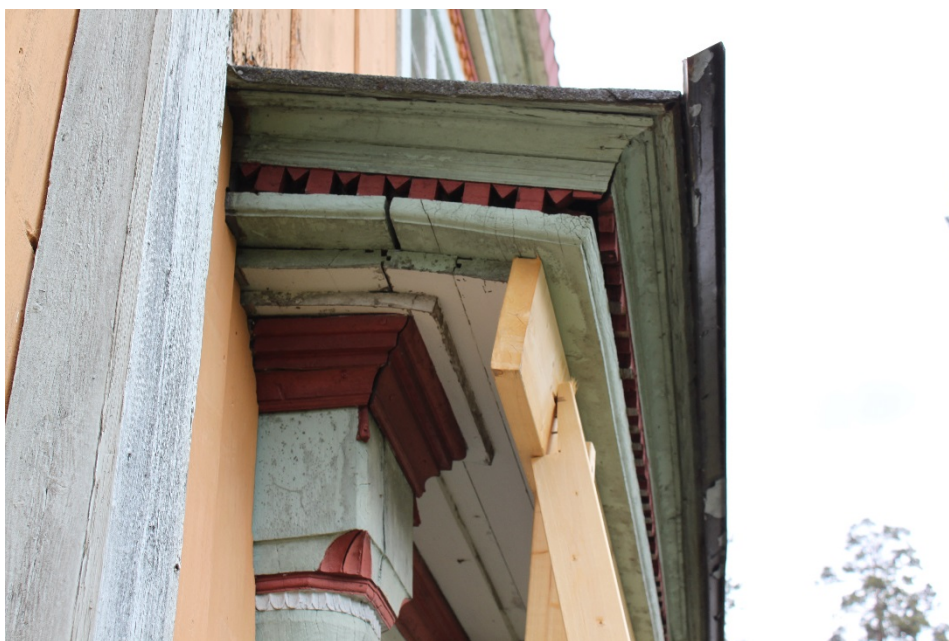
Dörromfattningen/portalen till Ol-Persgården på Bräcke hembygdsgård hade börjat lossna från fasaden. Det såg ut som om omfattningens överstycke riskerade att ramla ner. För att undvika att detta, hade krönet provisoriskt säkrats upp med stöttor underifrån.

Figur 2 Krönet med stöttor för att inte ramla ner.

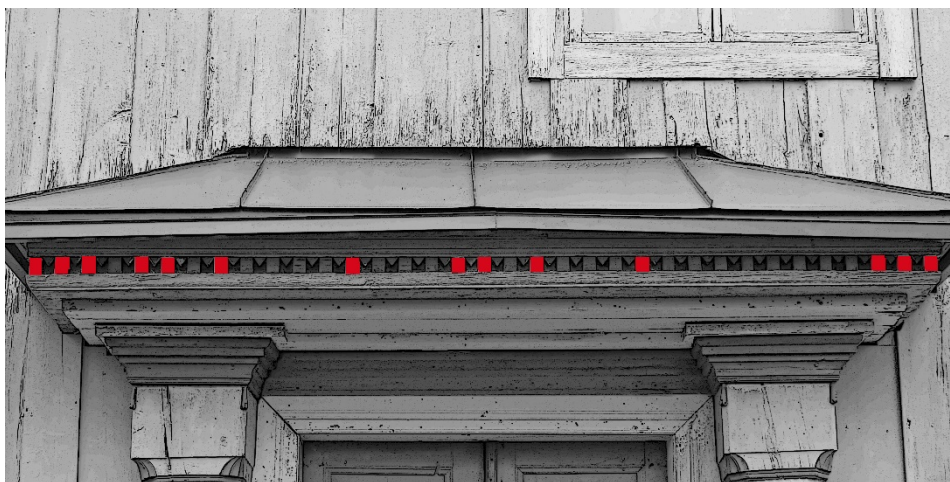
Figur 3 Tandsnittsdekoren med nya tänder markerade i rött.

Efter att taket plockats bort, kunde man se i vilket skick det underliggande krönet var. Inga rötskador kunde upptäckas. Vid de nu genomförda åtgärderna har regler satts intill takstolarna på ovansidan av krönet för att hålla ihop konstruktionen. Tandsnittsdekoren på krönet saknade tänder. Den har kompletterats med 14 nya träklossar. De klossar som kompletterats är, från vänster till höger, 1-3,5,6,8,13,17,18,20,24,33-35 (se figur 3). Man har använt linoljefärg från Engvall och Claesson till portomfattningen. Färgsättningen stämmer överens med den som var innan åtgärd. Dörren har målats brun (NCS S 6020-Y30R), Pelarna grå (NCS S 1010-B70G), de röda detaljerna (NCS S 4040-Y90R), den vita dörromfattningen ”Tradition vit” (NCS S 0500-N).

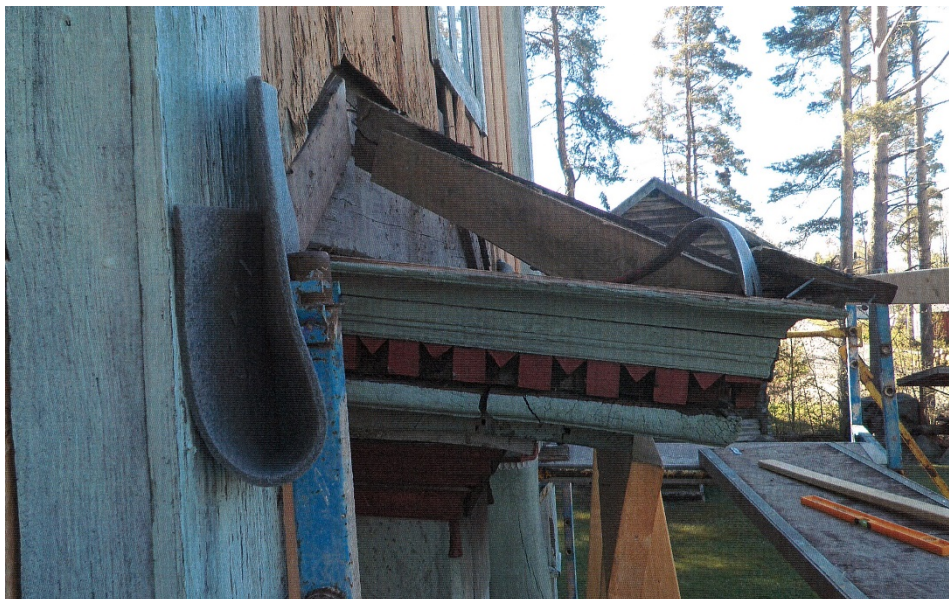
När papp och underliggande brädor togs bort, framgick att "takstolarna" hängde i spikar som var på väg ut från väggen. Både brädtäckning och takstolar såg ut att ha tillkommit efter att huset flyttades 1958. Några av de bjälkar som utgjorde takstolarna hade gamla rötskador. De skadade bjälkarna hade tidigare fått förstärkningar i form av påspikade bräder. Tak- och takstolar gjordes nytt. Till takkonstruktionen användes virke med dimensionerna 45 x 120 mm. I stället för att spika fast stöttorna i väggen, som tidigare, sattes vinkeljärn som stöd. Även takstolarnas konstruktion förstärktes. Den nya

4 Taket över krönet efter att papp och takbrädor tagits bort.

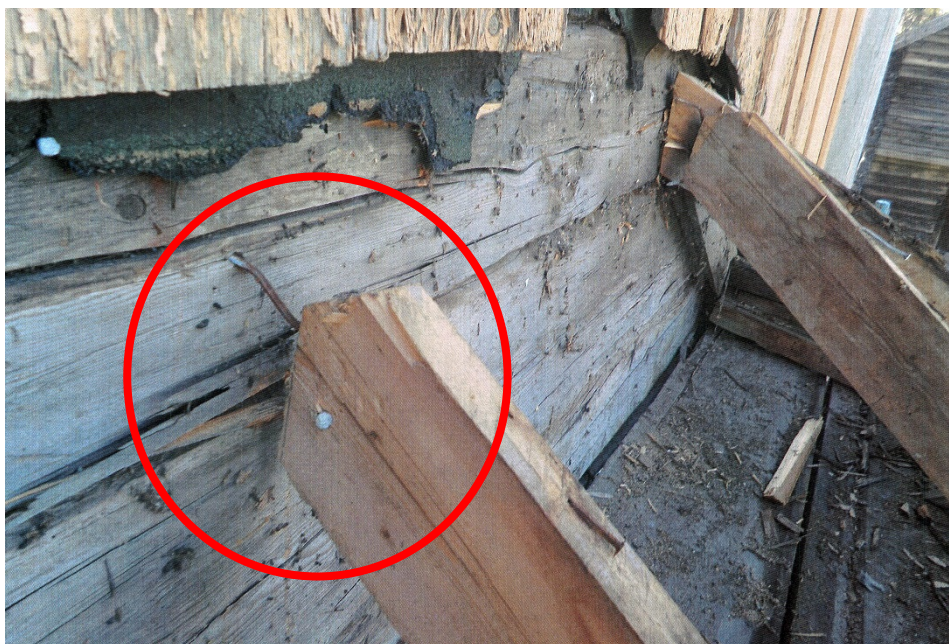
5 Taket hängde nätt och jämt kvar i spikarna.

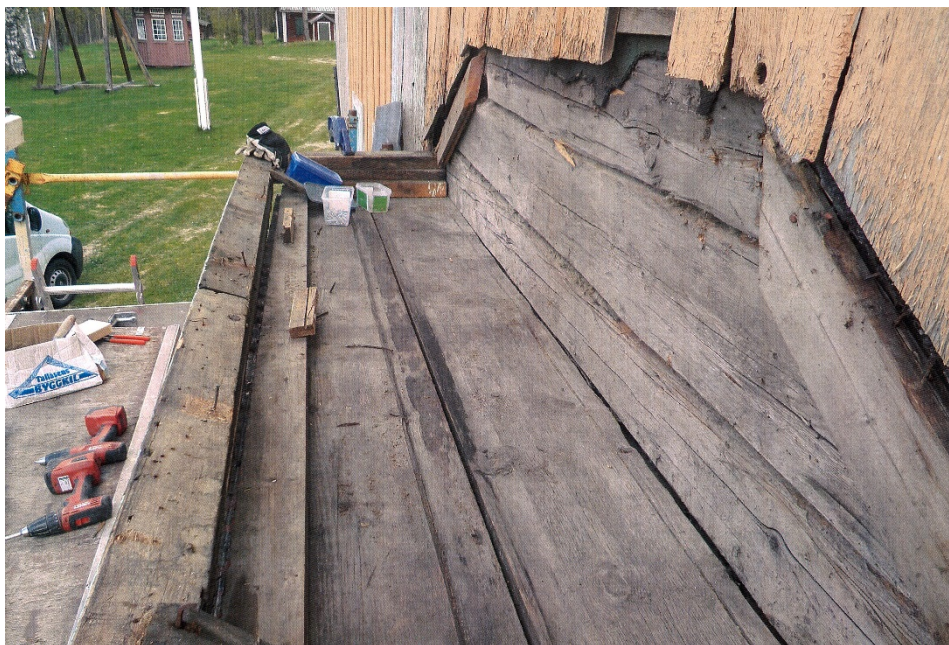
Figur 6 Ovansidan av krönet efter att taket plockats bort.

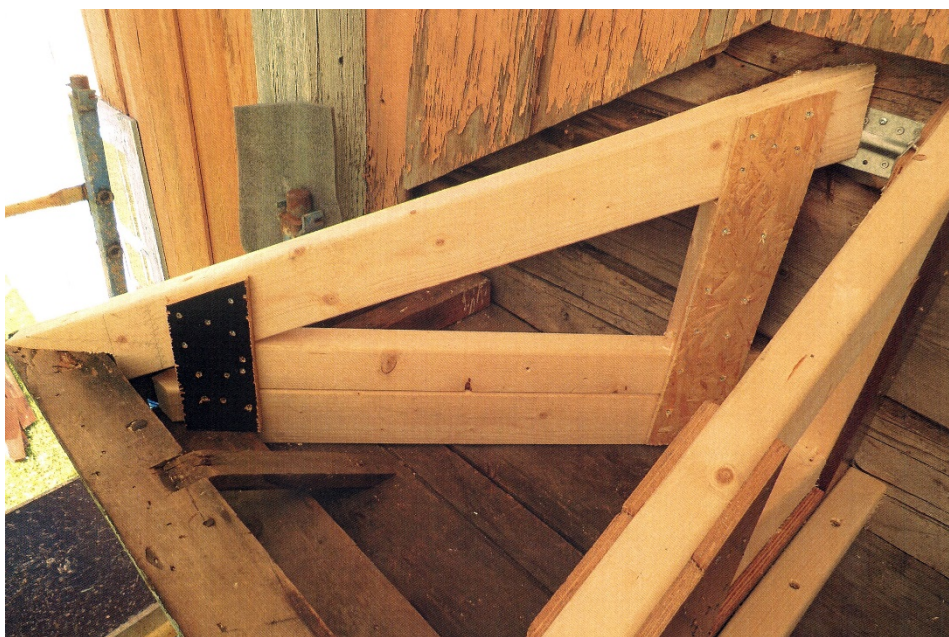
Figur 7 Den nya takkonstruktionen med extra stöd.

takkonstruktionen skruvades ihop. Dessa förstärkningar var inte förankrade hos antikvarisk medverkande innan genomförande, men då de egentligen inte berör själva krönet utan endast det överliggande skyddstaket, har de liten påverkan på de kulturhistoriska värdena.

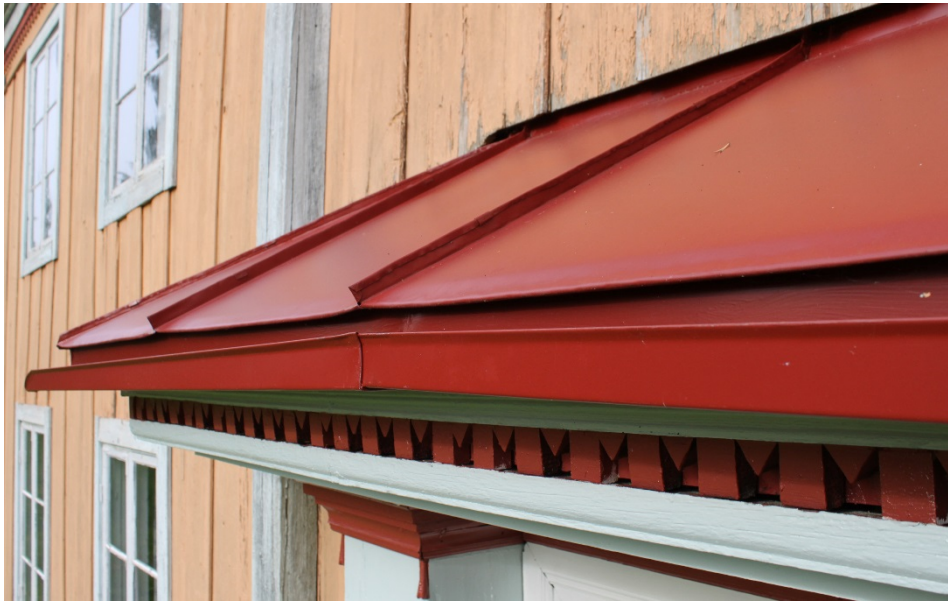
Figur 8 Den nya plåttäckningen.

Före åtgärd var taket ovanpå dörrkrönet täckt med papp. Papptaket var i dåligt skick och i behov av att bytas ut. Hembygdsföreningen önskade ersätta pappen med en plåttäckning. En åtgärd som också finns med i länsstyrelsens beslut. Plåten har stuckits in under panelen. Man önskade få till vattenavrinning. Tidigare satt en plåt monterad på takets framkant. Från antikvariskt håll fanns en önskan att rännan skulle utformas så att den gjorde så lite väsen av sig som möjligt. En plåträna har monterats på taket. Rännan är 5 cm hög och 5 cm bred. Den sticker ut 30 cm på vardera sidan om krönet. Avrinning sker åt båda hållen då rännan lutar svagt utåt från mitten. Det nya plåttaket har fått en röd nyans motsvarande den som återfinns på dörromfattningens krön och på husets taklist (NCS S 5040-Y80R).

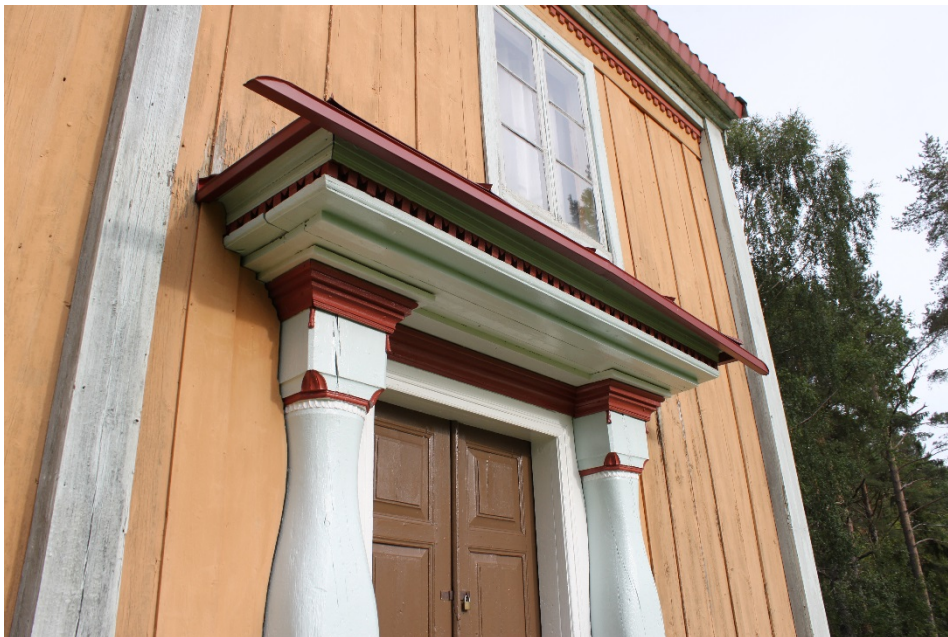
Figur 9 Krönet efter åtgärd.

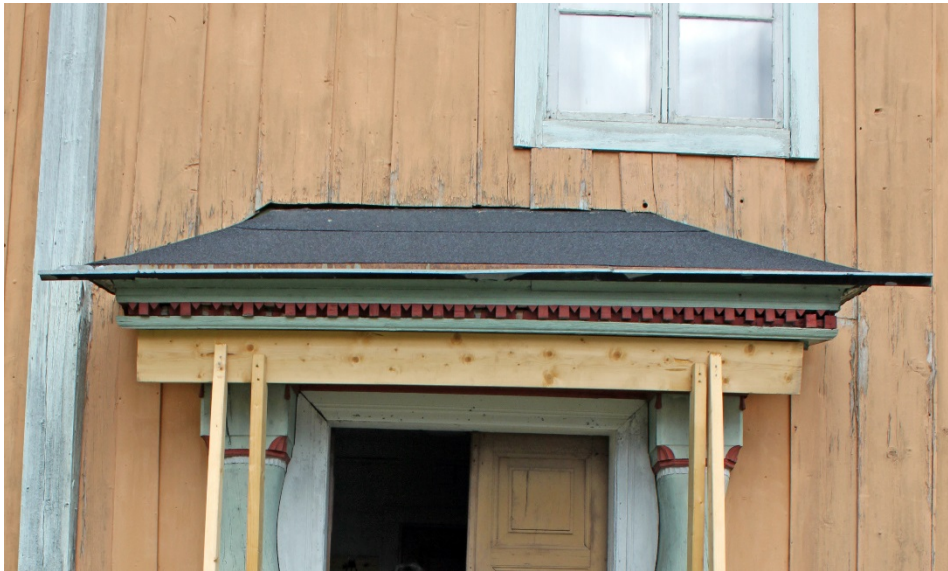
Figur 10 Krön före åtgärd.

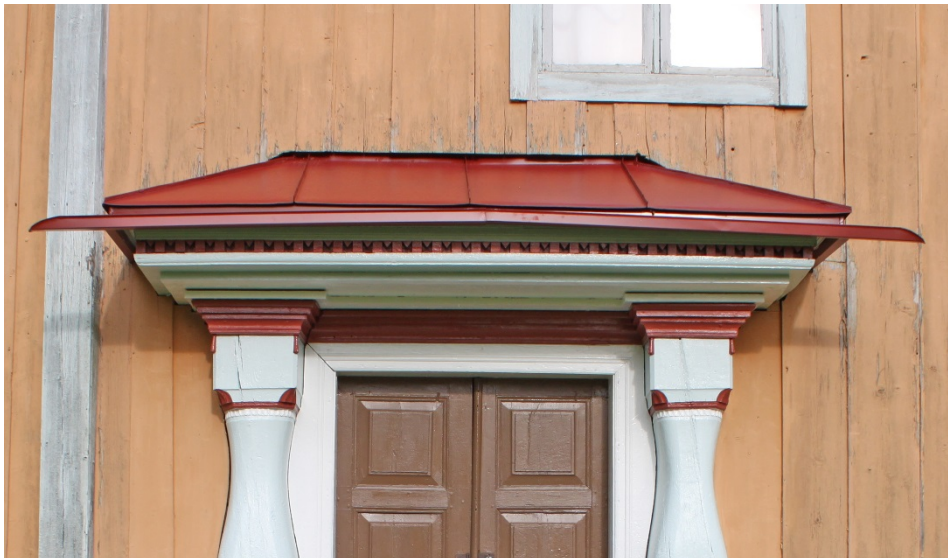
Figur 11 Krön efter åtgärd.
