# Hotagens kyrka

## Nytt staket

Krokoms kommun, Härnösands stift

RAPPORT – JAMTLI 2017:11  
ISSN 1654-2045

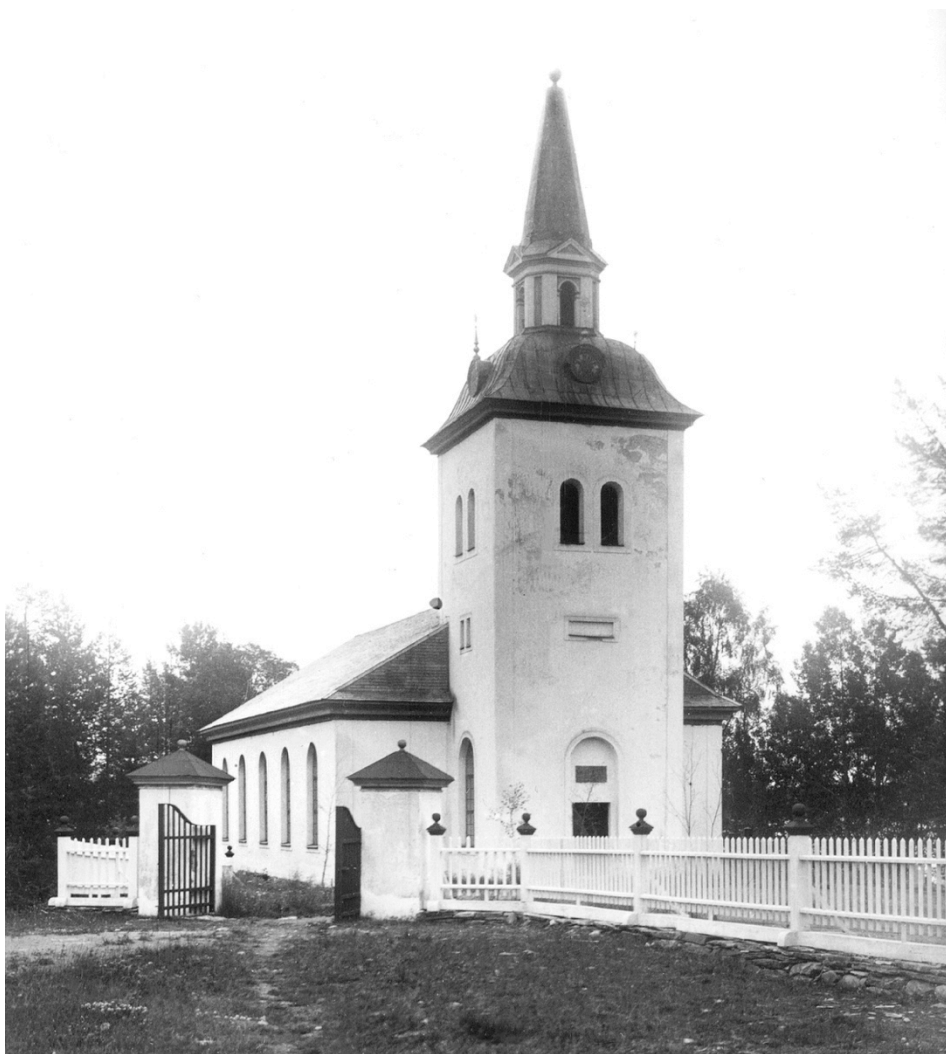
Det är framförallt utifrån detta foto av Hotagens kyrka från 1925 som staketet rekonstruerades 2013-2015. Två betydande avsteg är att syllen inte är vitmålad och att staketet inte följer marken på de ställen marken sluttar.

Lägg märke till att grinden flyttats och står nu mer diagonalt mot kyrkporten. Foto: Jonas Andersson-Hellgren/Jamtli Bildbyrå, P12039.

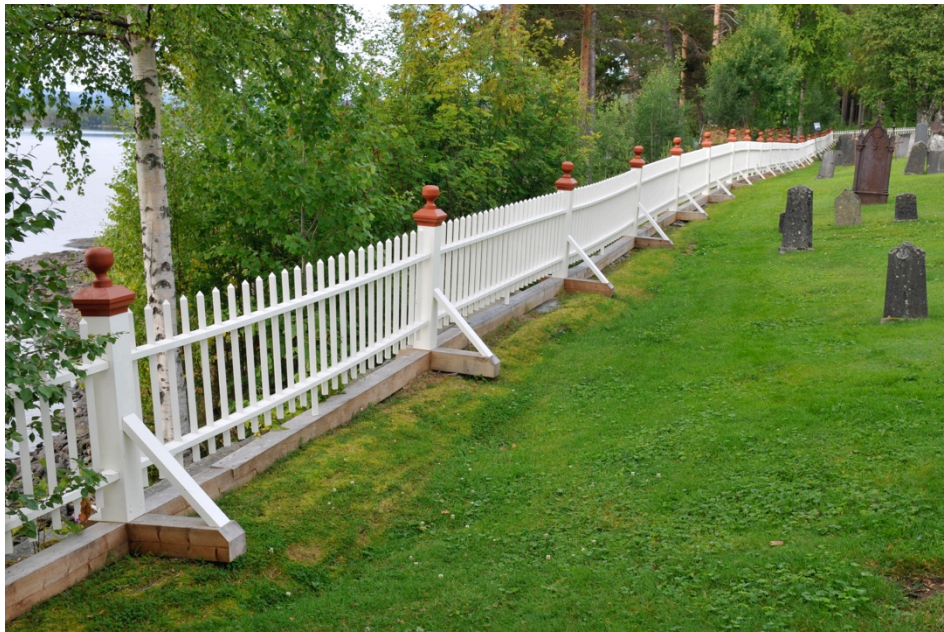
Syllen har behandlats med roslagsmahogny, vilket är ett avsteg från länsstyrelsens ändrade beslut från 2014-02-07. Efter att ha tittat på flera äldre fotografier hade det framkommit att kyrkans staket haft en vitmålad syll. Ur ett antikvariskt och estetiskt perspektiv hade varit bättre med vitmålad syll och staketet har i detta avseende därmed ett avvikande utseende än de äldsta staketen som funnits på platsen.

2015 års version av staketet runt Hotagens kyrka.

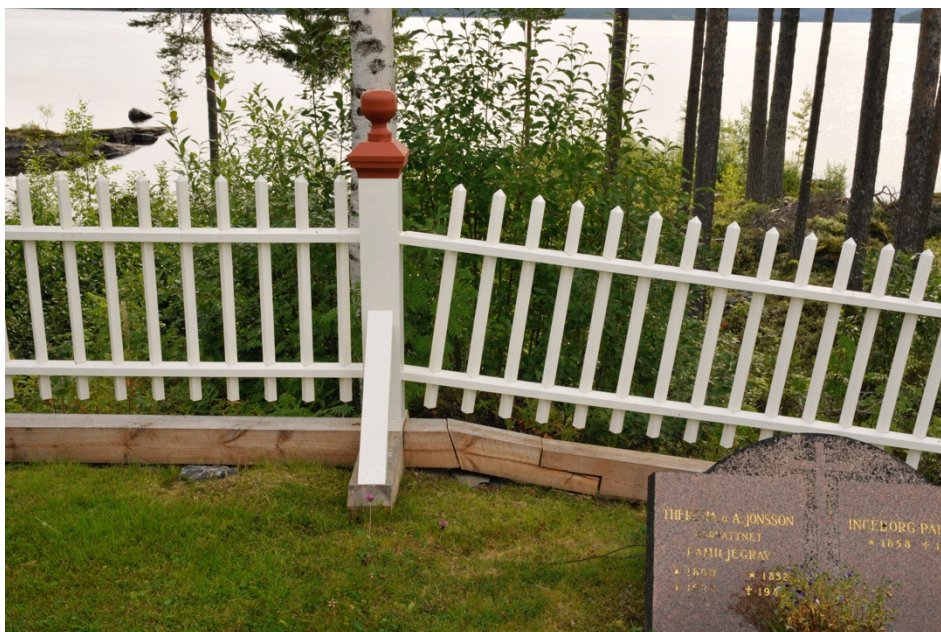
Även stolparna är av hyvlade fyrskäringar, med måtten 150 x 150 mm. Stolparna lutar vid vaktmästeriet och på partiet öster om kyrkan. Det ser litet knepigt ut och har att göra med hur det nya staketet har tillverkats. Anledningen är att staketet har tillverkats i förväg med en rät vinkel mellan de tunna pinnarna och de liggande plankorna. Hålen för pinnarna är gjorda

med kedjestämmare rakt igenom men det har inte tagits hänsyn till att marken har lutat och att både stolpar och pinnar ska stå lodrätt när staketet monterats på plats.

Det snickeritillverkade staketet ser inte konstigt ut på de ställen där marken är mer plan men resultatet då marken lutar mer är inte helt lyckat. Tyvärr fanns inte mycket kvar av det gamla staketet när arbetet på börjades och denna vinkelförändring beroende av markens lutning föll bort helt i resonemanget om nytillverkningen mellan entreprenör, beställare och antikvarie.

Exempel på där det nya staketet inte följer markens sluttning.

När nästa staket ska tillverkas kan man inte göra som denna gång att alla staketlängder görs lika. Varje längd mellan stolparna måste behandlas individuellt och vinkeln mellan mark och lodlinjen ska mätas upp när hålen ska göras i de horisontella planken så att lutningen blir den rätta när staketlängderna sätts på plats. När hålen gjordes med kedjestämmaren skulle den aktuella vinkeln för varje staketlängd ha ställts in.

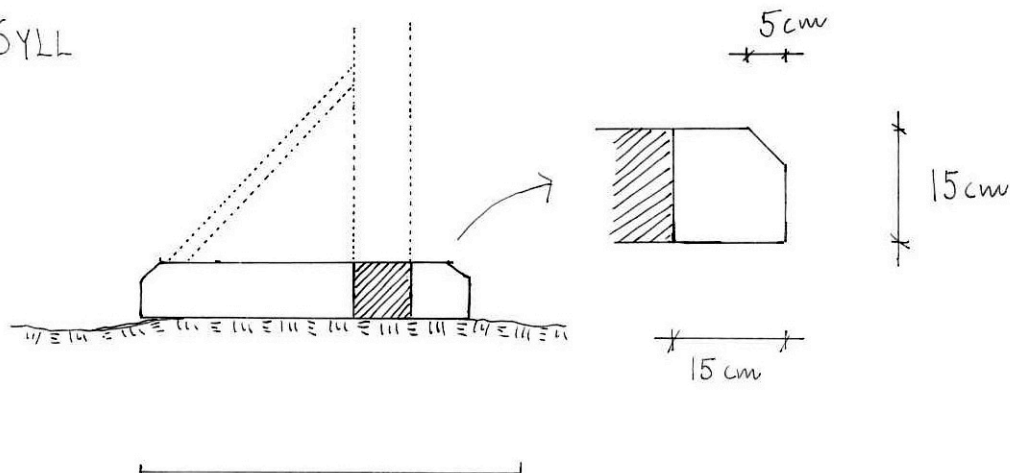
SYLL

Syllen och tvärsyllarna är hyvlade fyrskäringar, om 150 x 150 mm. Tvärsyllarnas längd varierar något men är cirka 85 cm.

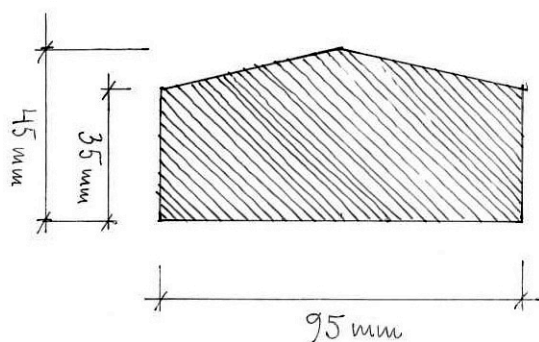
ÖVER- o UNDERLIGGARE

Staketets överliggare är 95 mm breda och är svagt fasade på ovansidan vilket bland annat hindrar väta från att bli stående.

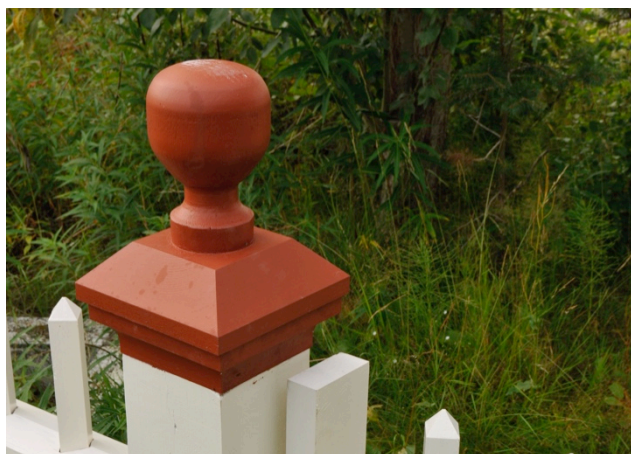
Samtliga knoppar nytillverkades och målades. Knopparna har en rundning som är litet oval eller cylindrisk på mitten, således inte helt runda. Möjligen överensstämmer det med det tidigare staketet, men när man tittar på bilderna från det gamla staketet så ser de ut att ha varit mer runda. Kulören på de röda knopparna är litet mer roströda än på det tidigare staketet.

Exempel på knopp som kröner 2015 års staket.
