# Lillhärjåbygget

Dokumentation och uppmätning  
av vinterfjöset 2011

Lillhärjedalen 1:1, Lillhärjå socken, Härjedalens kommun

Sara Bäckman, Olof Edin

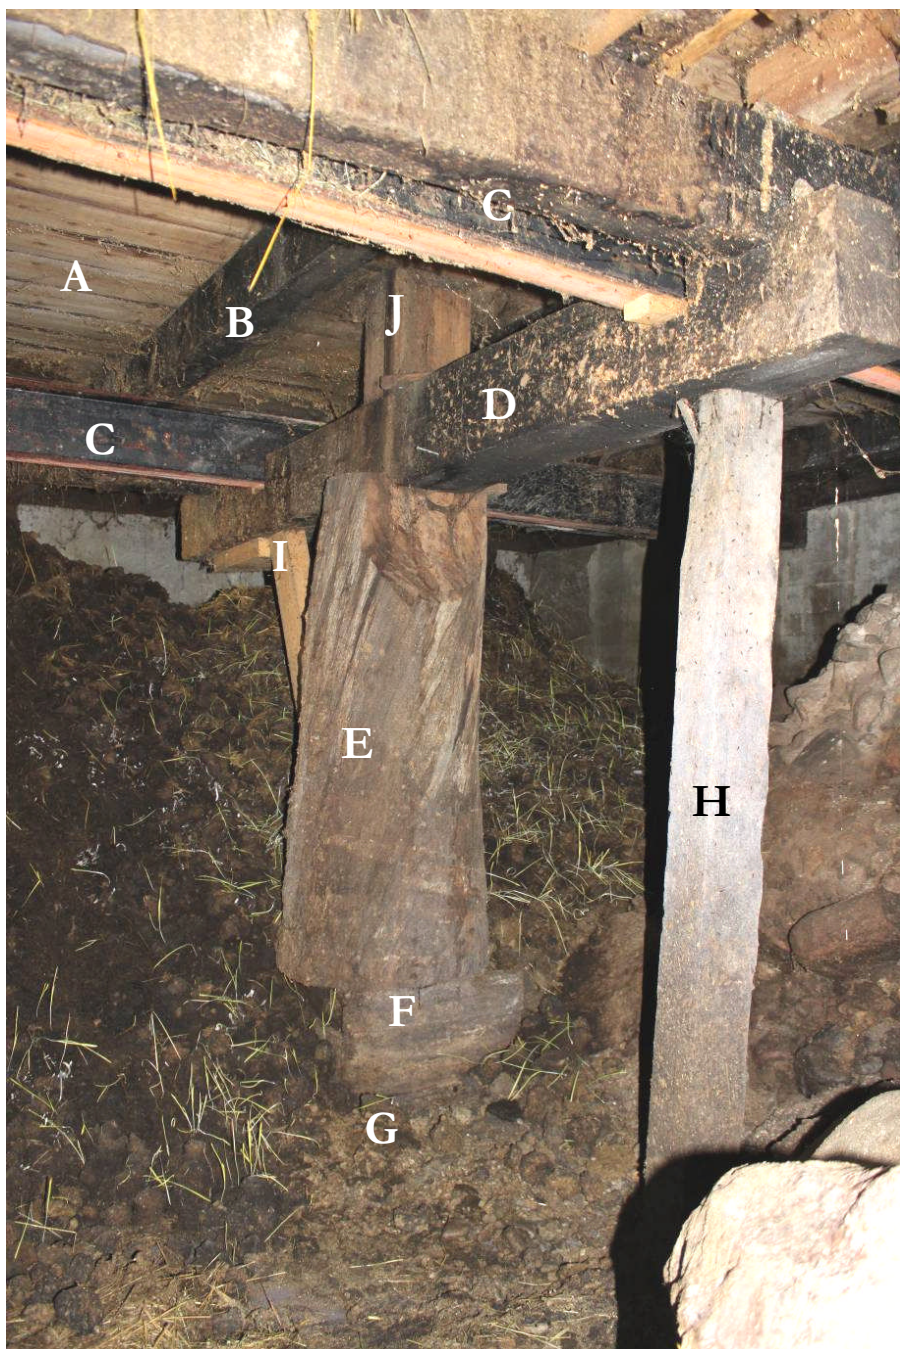
1. Konstruktionen som bär fjösets golvbjälklag.

Djurstallets golvbjälklag består av plankor (A) som vilar på tolv bärlinor (B) i riktning A-C. Bärlinorna bärs av fyra bjälkar (C), två i trä och två i järn, i riktning B-E. De fyra bjälkarna bärs i sin tur av en kortare tvärgående bjälke (D), vilken bärs upp av en pelare tillverkad av en trädstam (E). Trädstammen står på en sten (F) vilken vilar på en gjuten platta (G). Därutöver finns en stötta (H) och en sträva (I) för att förstärka konstruktionen.

På den kortare tvärbjälken (D) står en bjälke (J) som går upp genom golvet, genom kostallet och bär upp fjöskammarens golvbjälklag, genom att den stående bjälken (J) bär upp en horisontell bjälke (K) i A-C-riktning..

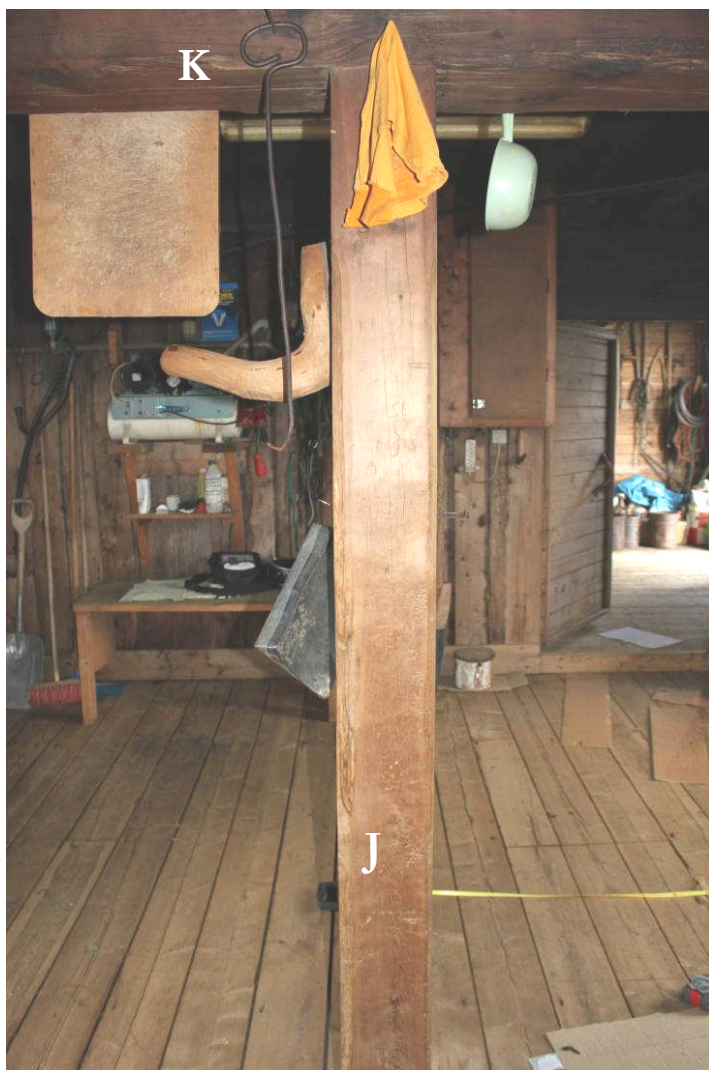
2. Den stående bjälken och tvärbjälken som bär upp fjöskammaren.

Järnbalkarna och åsarna vilar dels på betonggrunden vid B- och E-vägg, dels på en tvärgående balk som i sin tur hålls uppe av en stående stock, placerad på ett gjutet fundament. Detta fundament håller uppe den pelare som går igenom salsgolvet och som bär upp bjälklaget till andra våningens fjöskammare. Bjälklaget är synligt från stalldelen och sviktat tydligt efter att den bärande mittpelarens fundament har sjunkit.

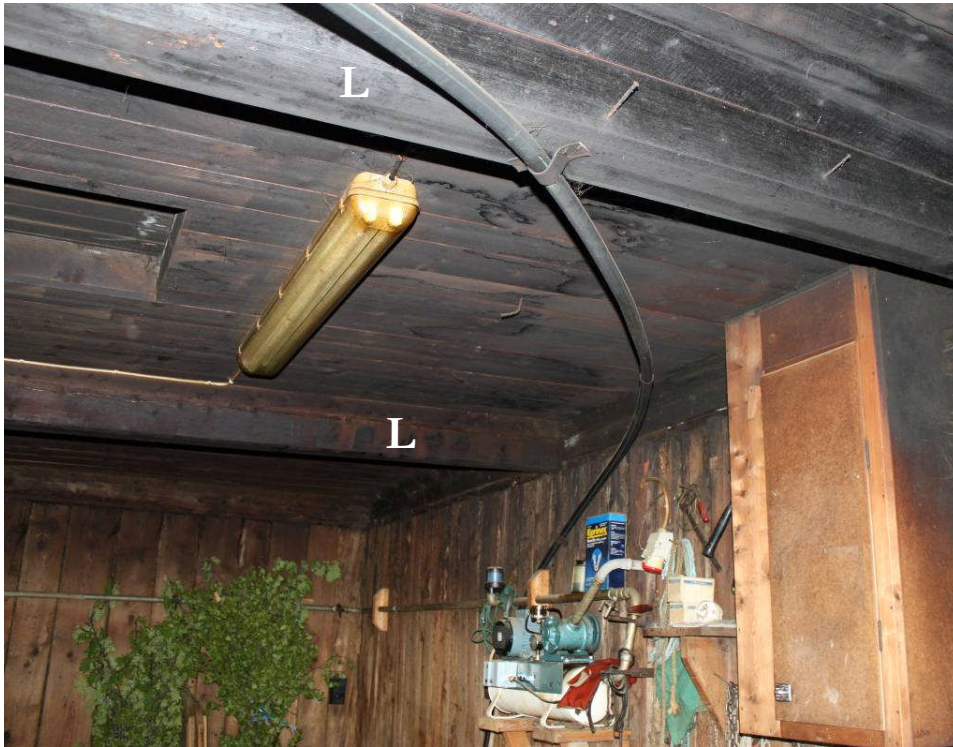
3. Bärlinorna som bär upp fjöskammarens golvbjälklag.

Den horisontella bjälken (K) bär i sin tur upp bärlinor (L) i B-E-riktning

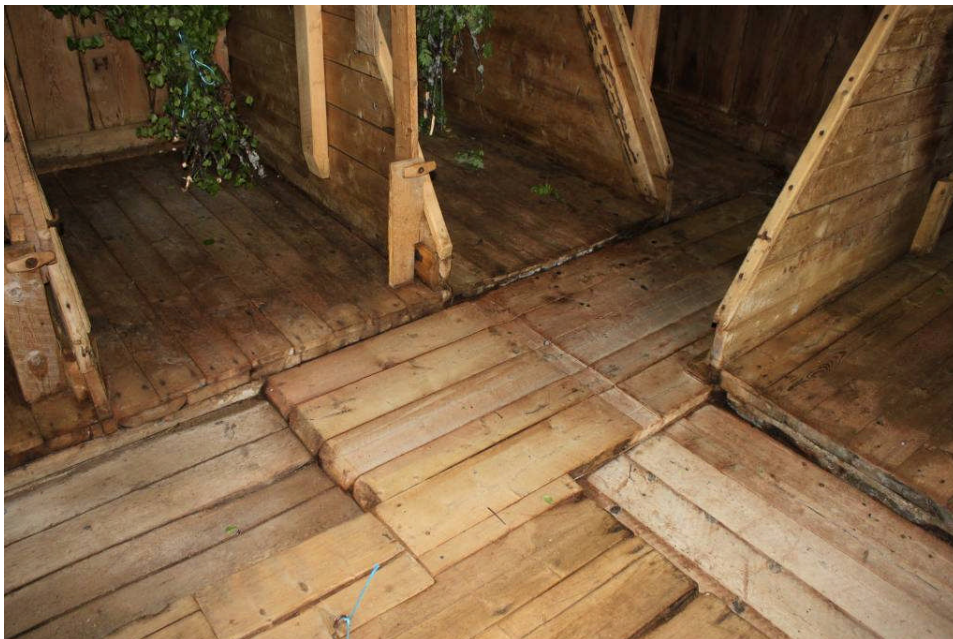
Ett av det största problemet med byggnaden är att golvet i fjöskammaren satt sig. Detta gör i sin tur att urin från djuren inte rinner ut som den ska genom dyngluckorna. Detta skapar problem med röta.

19. Gödselrännor och gödsellucka med blått snöre.

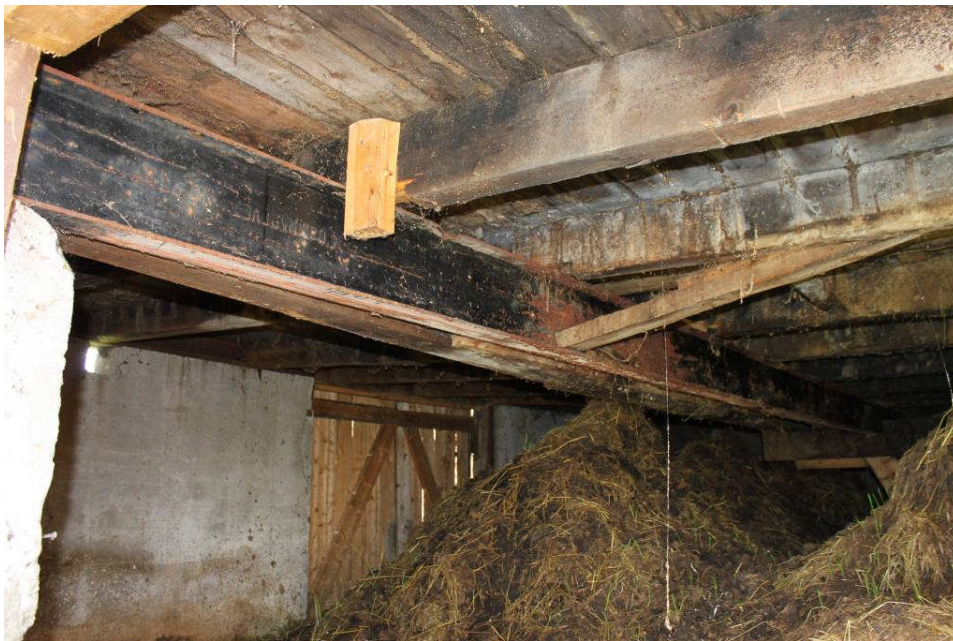
Bärlinorna under stallgolvet stöds upp av 2 åsar i riktning B-E. Åsarna är senare förstärkta med 2 järnbalkar som går jämsides. Både de ursprungliga och tillkomna balkarna sitter dåligt placerade i förhållande till dynghålen. När gödslet mockas från golvet ner i öppningarna fastnar detta på balkarna och ett ytterligare arbetsmoment skapas för att skrapa bort gödslet.

24. Järnbalk under fjösgrå som bär bärlinor i AC-riktning.

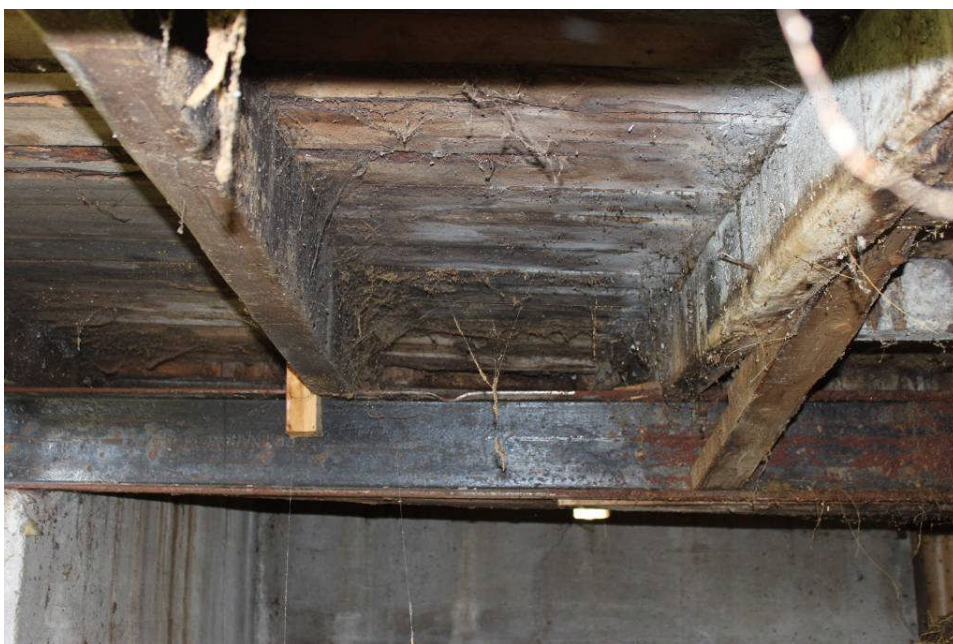
Golvet vilar på 12 st bärlinor i riktning A-C. Av de 12 var en nytilkommen och 4 st förstärkta. Bärlinornas mått är 3,5”-4,5”x 7” med en längd på 9 m. De 2 st golvåsarna är 10 m med måtten 8,5” x 6,5”.

25. Bärlinor och järnbalk under fjösgrå.

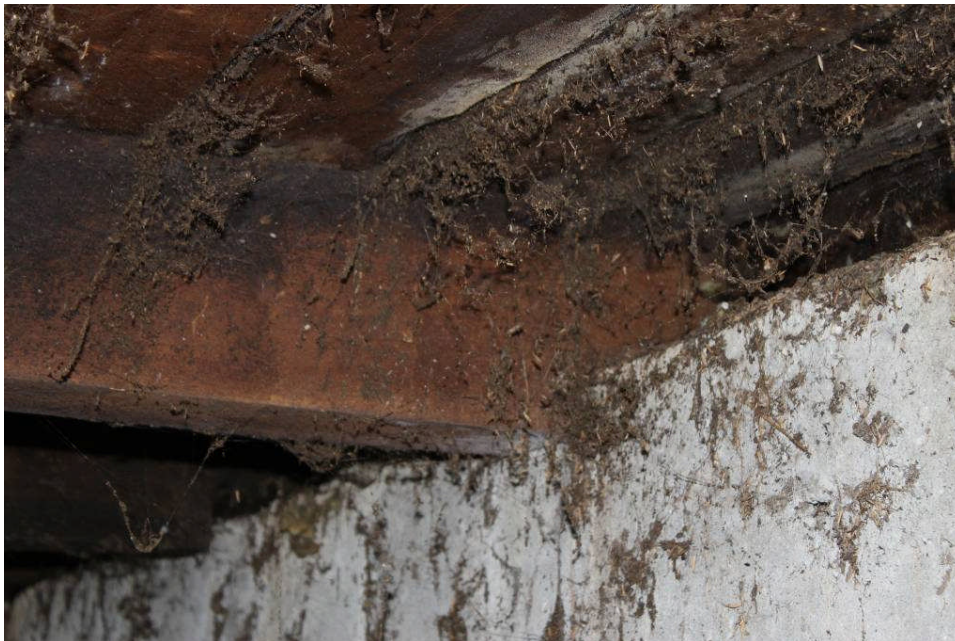
26. Bärlinor som vilar på den gjutna grunden.

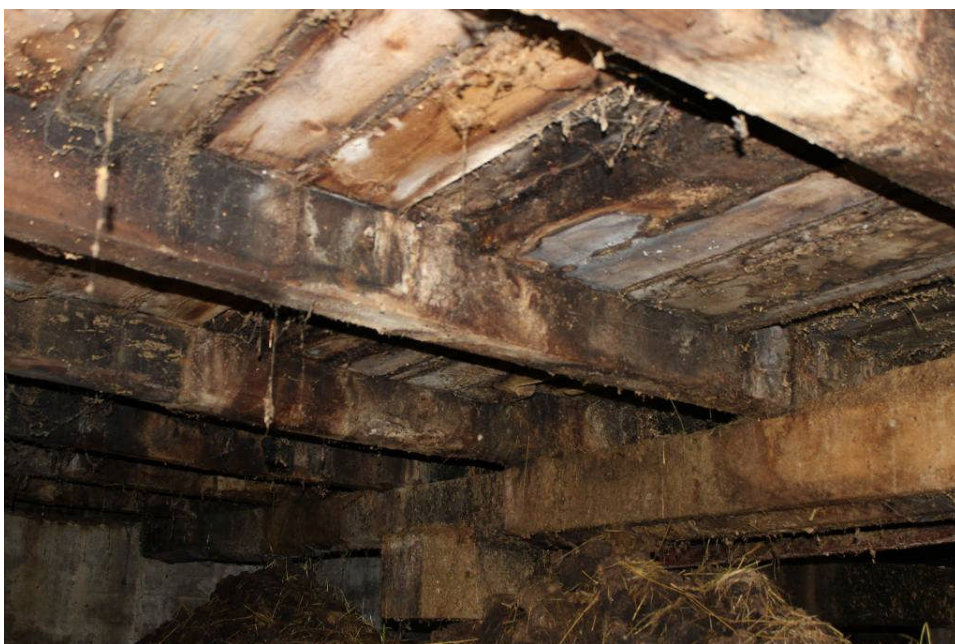
27. Rötskador under fjösets golv.

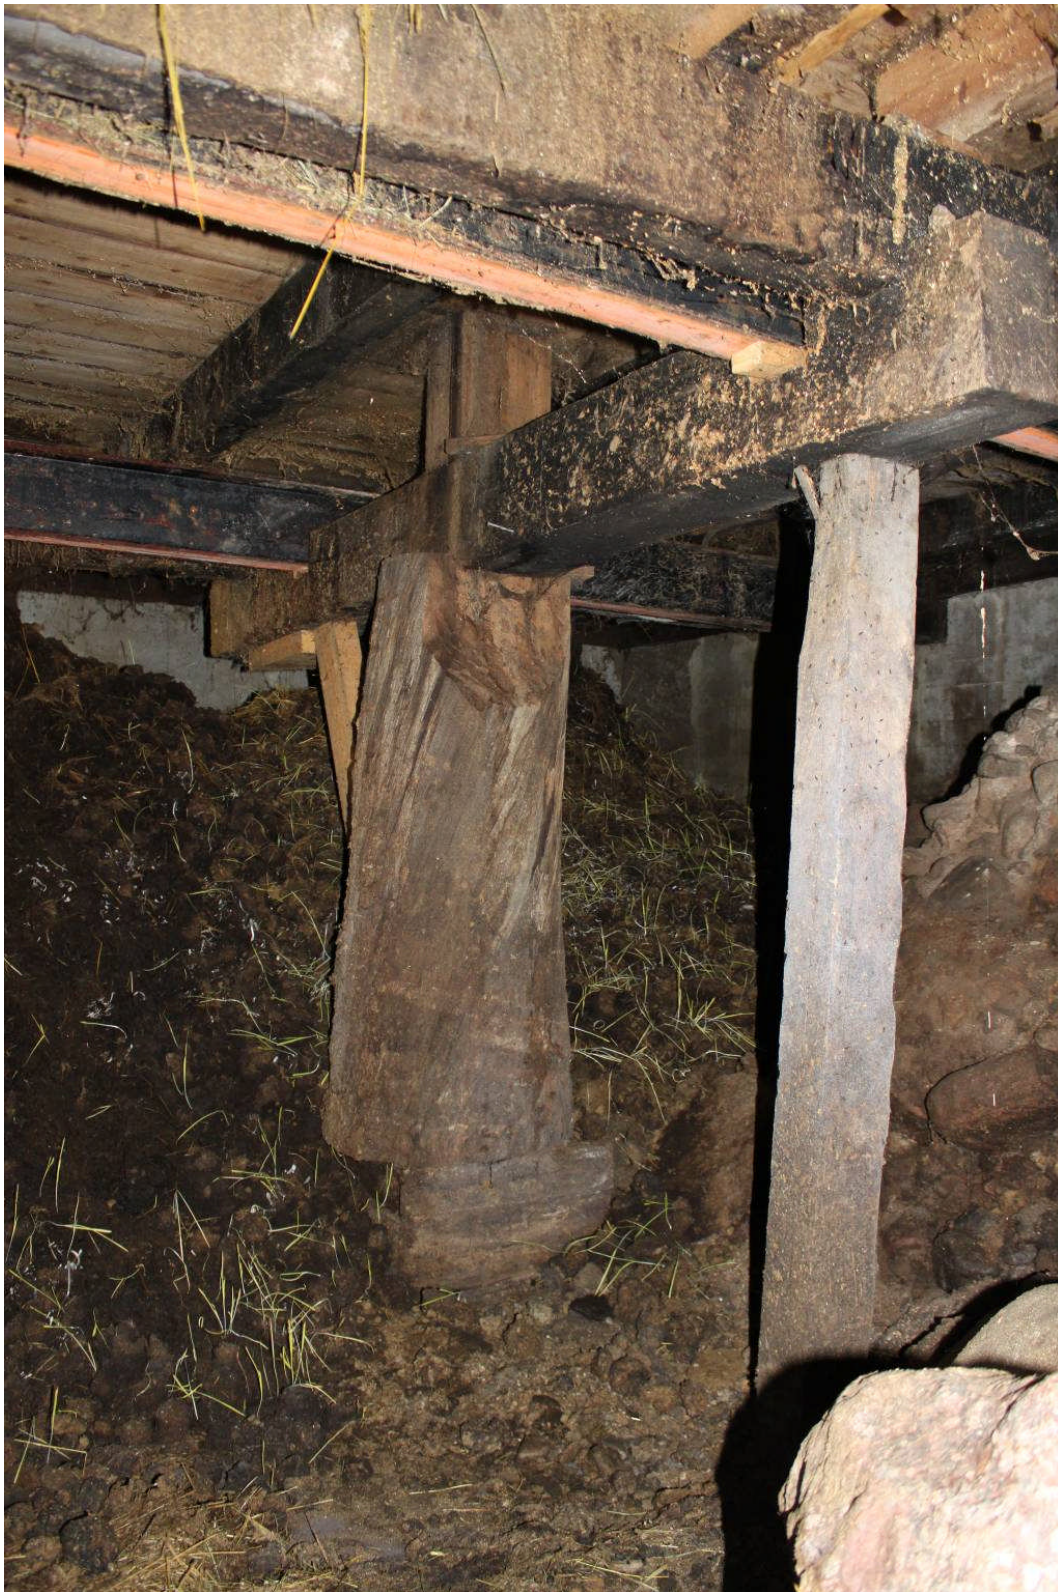
Orsaken till att golvet satt sig och dessutom är nedsjunket mot mitten, beror troligtvis på det komplicerade sätt på vilket det är byggt och att denna konstruktion satt sig och börjat ge efter. Golvbjälklaget är dessutom stöttat och förstärkt vid så många ställen att det är svårt att avgöra exakt var svagheter i konstruktionen finns idag.

28. Konstruktionen under fjösgolvet som bär upp två bjälklag.

Konstruktionen och dess bärighetsproblem är så komplexa att ett åtgärdsförslag måste lösas av en byggnadsingenjör eller arkitekt. Vi valde då att göra en antikvarisk dokumentation och uppmätning av vinterfjöset som kan användas i en fortsatt projektering av en restaurering av vinterfjöset. Dessutom är denna rapport en dokumentering av hur vinterfjöset på Lillhärjåbygget såg ut 2011.
