# Älvros klockstapel

Antikvarisk kontroll vid restaurering 2009

Älvros kyrkby 6:18, Älvros socken, Härjedalens kommun

RAPPORT – JAMTLI 2010:2  
ISSN 1654-2045

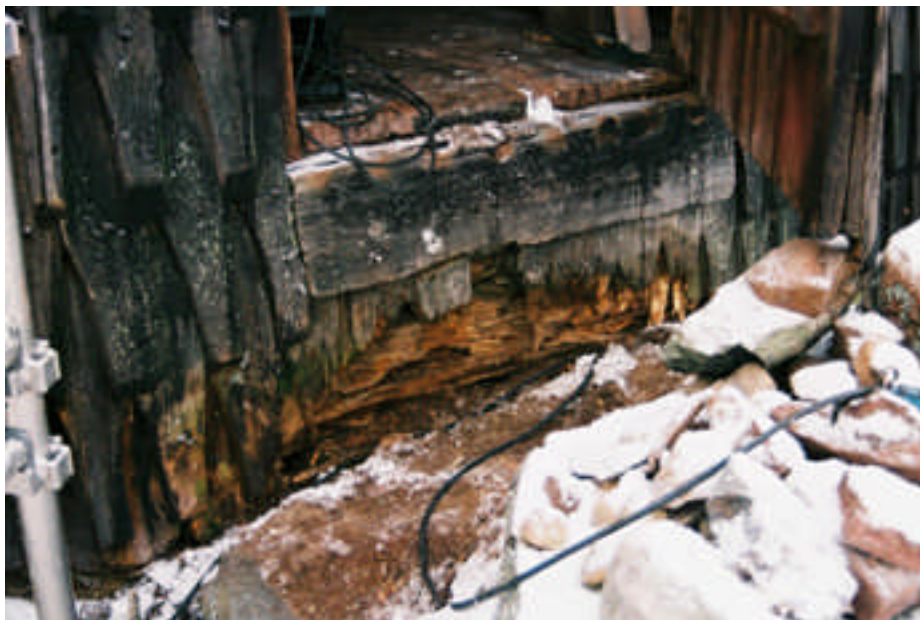
**Stomme** Vid ingången in till klockstapeln mot norr har broplanet legat an mot klockstapeln vilket har orsakat rötskador i syllen. För att komma åt skadorna fick golvet i stapeln delvis demonteras

Bild 2. Skador i syll och på spån vid dörr, innan åtgärd (bild nr 08m51/20).

Under dörren gjordes således två ilagningar. Den nedre som löper från det vänstra hörnet och under hela dörren är ca 125 mm djup och 1,5 m lång. Den övre ilagningen som gjordes mitt under dörröppningen är ca 40 cm lång och ca 50 mm djup. I anslutning till kyrkmuren gjordes också en ca 100 mm djup och ca 50 cm lång ilagning

Efter att spån och stomme lagats har en luftspalt på ca 20 cm lämnats mellan sten och trä.

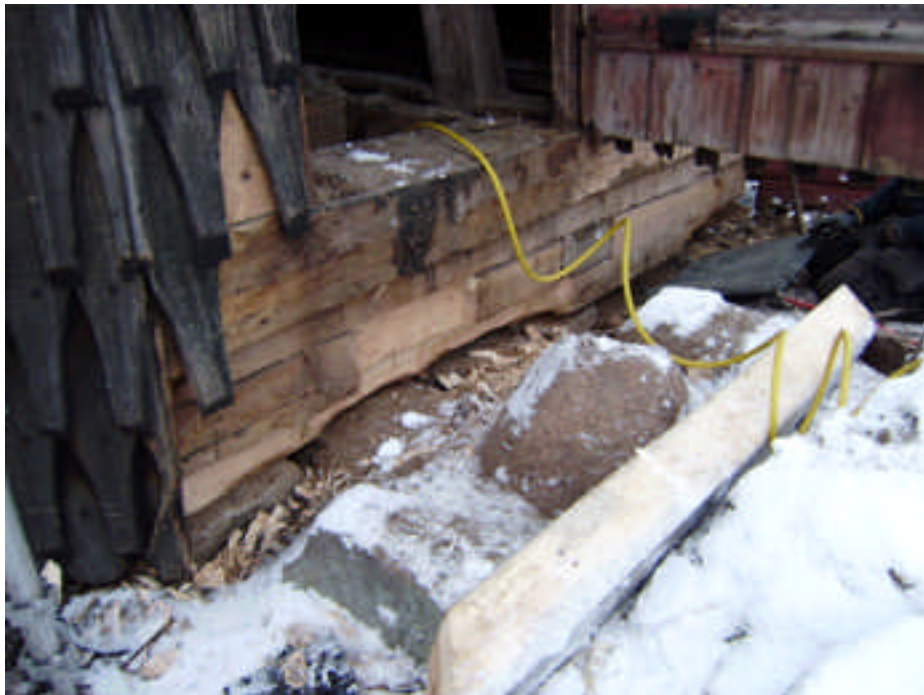
Ilagningar i syllen under dörren (foto av Daniel Åkerman).

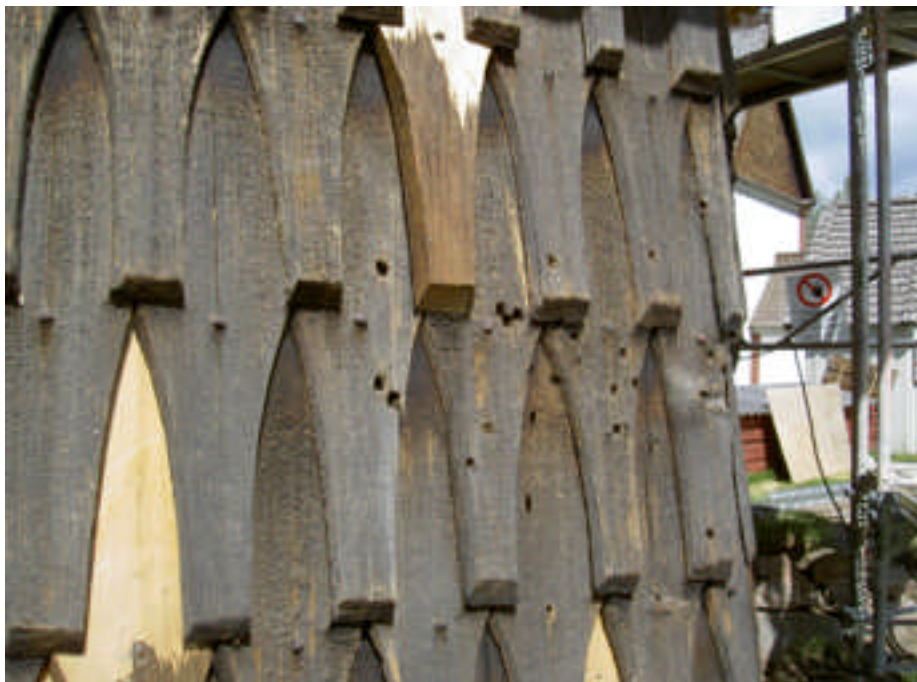
Många spån byttes på södersidan där de slitits ner hårt av vädret. Vissa av dem har kulhål, men om de i övrigt var i bra skick så har de fått sitta kvar.

På bodens väggar finns spår av kulhål (digital bild nr 8511).

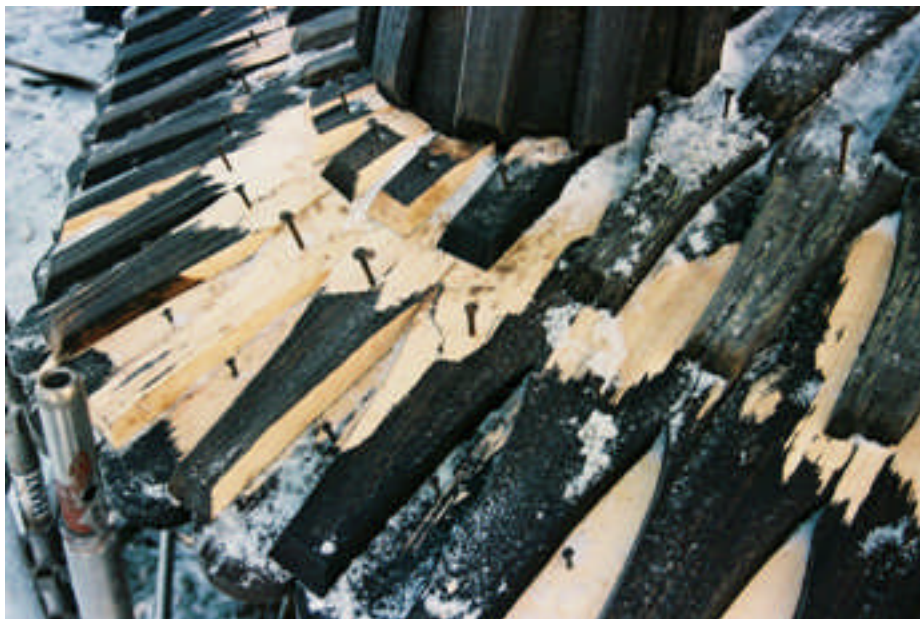
Spånen i hörnen har huggits till för hand (bild nr 08m057/13).

De flesta av de raka spånen som sitter längst ner vid takfoten var utbytta sedan tidigare. De flesta var i dåligt skick, men de som kunde sparas har återanvänts på den norra sidan. På resten av bodens tak är spånen delvis utbytta. De nyare är av betydligt sämre kvalitet och många hade spruckit. Dessa är sågade medan de äldsta är spräckta och sedan hyvlade på båda sidor. Vid de två nedersta varven har många spån bytts ut, men längre upp där de har varit mer skyddade behövde färre bytas. Vid hömen har spånen huggits till för hand för att passa.

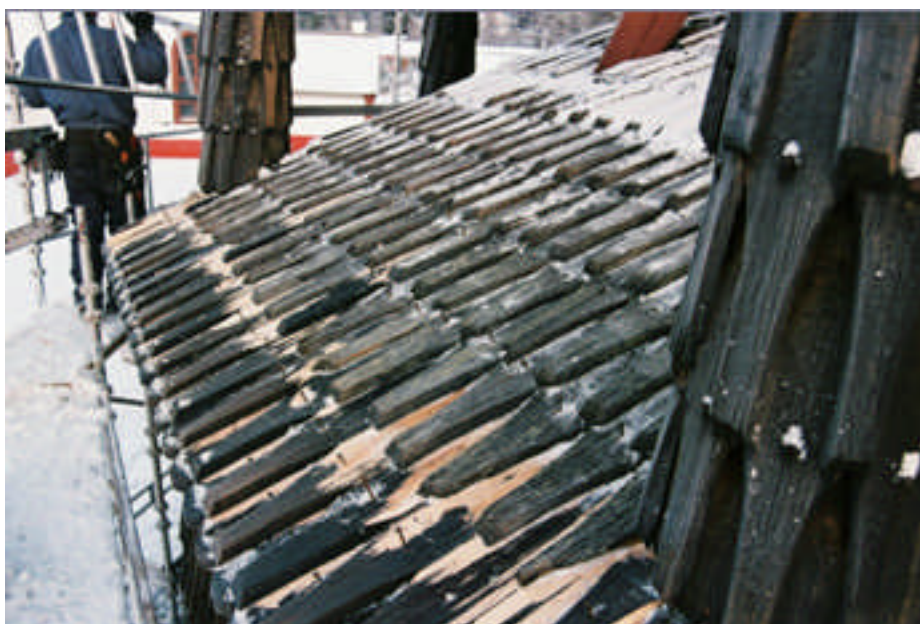
På klockbodens tak finns spån från många olika tidsepoker (bild nr 08m057/21).

Ca 4000 spån har bytts. Hantverkarna har haft olika toleransnivåer vid utbytet. På klockbodens tak har urvalet varit kritiskt och det finns där ett större antal olika spån från olika tidsepoker. Längre upp på stapeln har man varit mer förlåtande då spånen sitter så vertikalt att det inte gör lika mycket om de är urlakade. Således finns ett större antal originalspån kvar där. De flesta spån som bytts sitter mot söder där de har varit mer utsatta och slitits av väder och vind. Spånen ligger i trelager längst ner, medan de längst upp på kamistaket och löken endast ligger i tvålager.

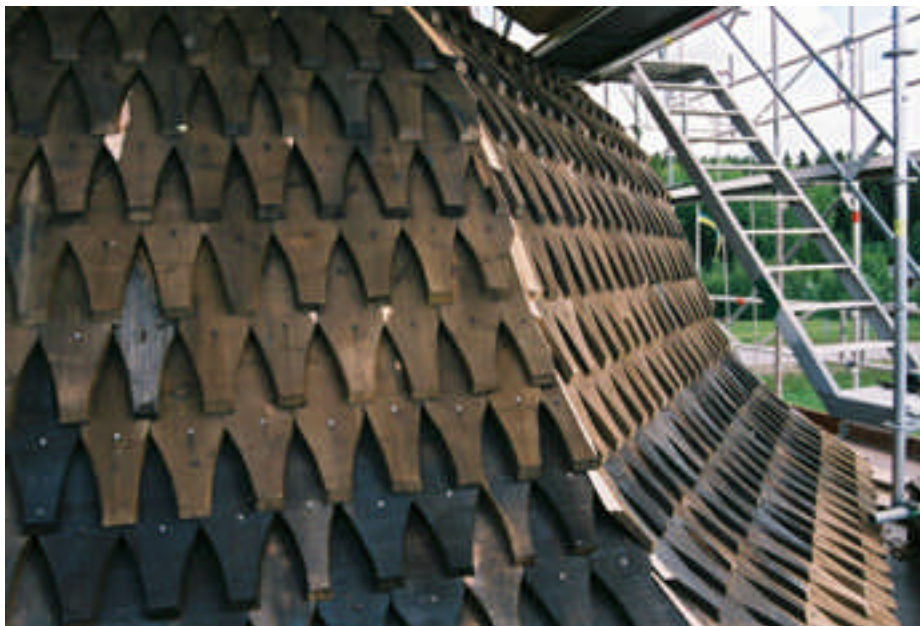
En stor del av karnistakets spån åt söder har bytts ut (bild nr 09m015/34).

I karnistakets nederkant har en hel del spån bytts. Där har ca 90 % bytts åt söder. Där var även en hel del spån bytta sedan förut. Spånen har satts fast med klippspik från Mustadfors bruk.

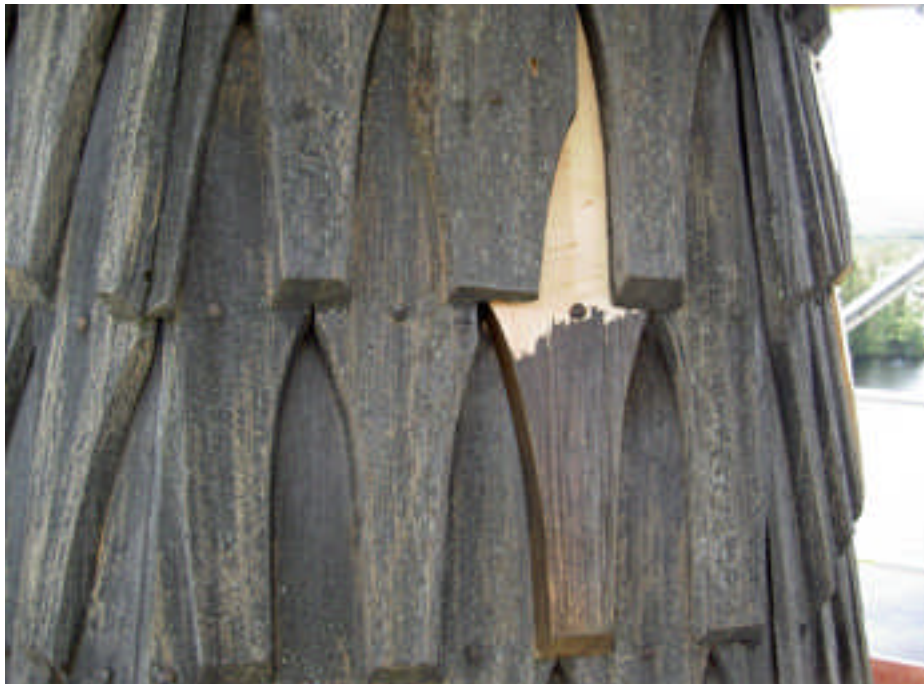
Endast ett fåtal spån har bytts ut på torndelen (digital bild 8489).

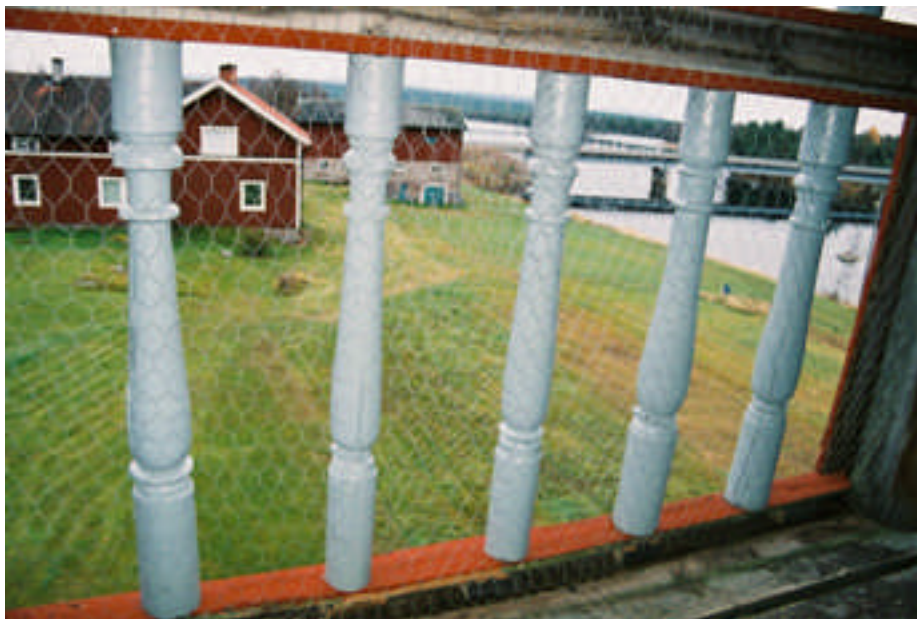
Några balusterdockor var utbytta sedan tidigare, vilket kan ses på dess olika detaljutformning. Den mittersta balusterdockan mot sydöst var i så dåligt skick att den byttes ut mot en likadan, ny tillverkad. Två stycken balusterdockor har lagats.

Den tredje dockan från vänster är utbytt. På bilden syns även hur balusterdockornas detaljutformning skiljer sig åt (bild nr 09m037/23).

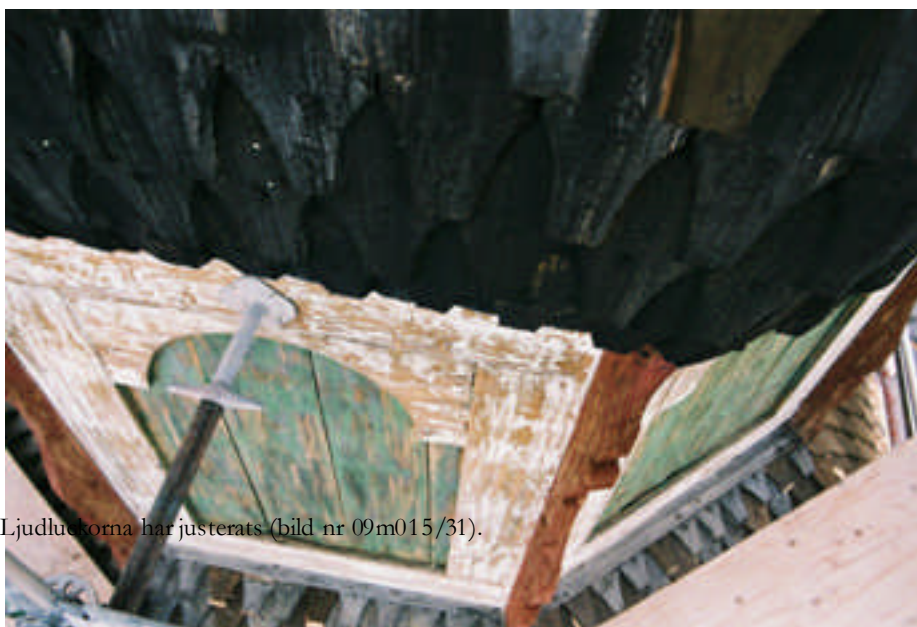
Ljudluckorna var i bra skick och har enbart justerats. Under luckorna har två stycken vattbrädor bytts.

Ljudluckorna har justerats (bild nr 09m015/31).

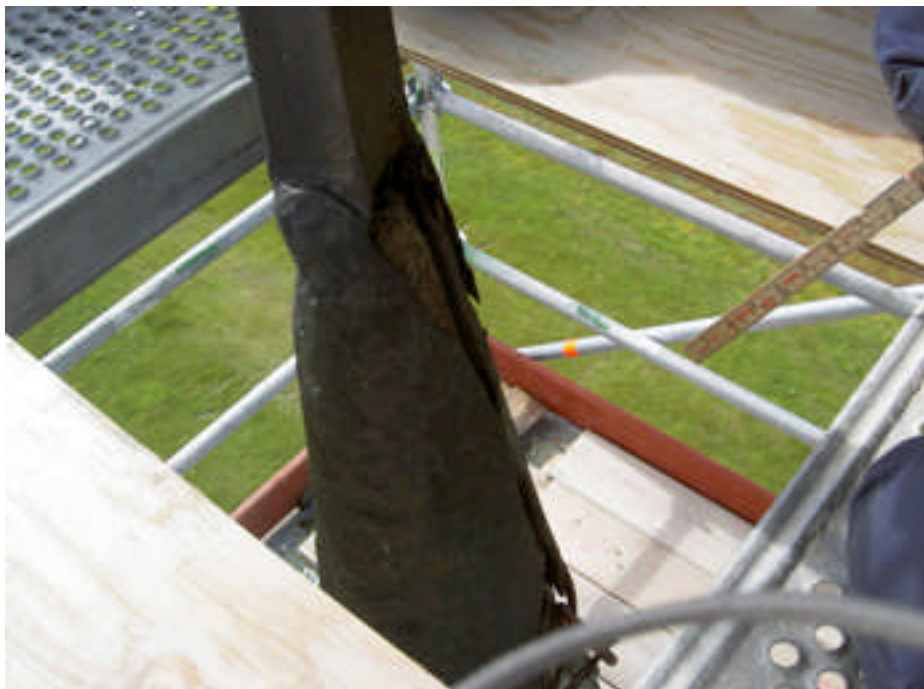
Tornspirans hätta var öppen och metallen hade skiktats sig (digital bild 8479).

Spiran består av en konisk hätta i blyplåt som fortsätter upp i ett fyrkantsjärn i smide med en utsmyckning i form av fyra stycken kulor i kopparplåt som är fästa på snirkliga "amar". En bit ovanför finns en större glob i koppar och spiran avslutas med en tupp i smide. Hättan sitter på en kon av trä. Hättan var delvis öppen så att träet var exponerat men det var ändå i gott skick. Metallen hade dock skiktat sig och behövde svetsas ihop. Spiran togs därför ner för att åtgärdas. Spiran ströks med rå linolja och brändes med gasol, s k oljebränning.

På kulorna i kopparplåt hittades spår av gul linolfärg som var vanligt att använda istället för förgyllning. Dessa har inte målats gula igen som diskuterats utan enbart justerats och lagats.

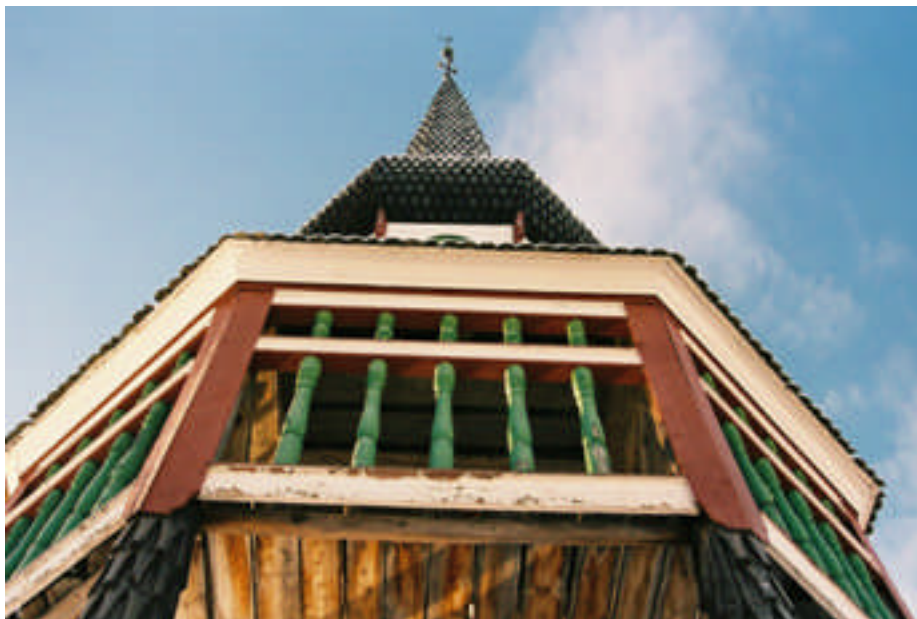
Klockstapelns var senast ommålad 1988 då en plastbaserad färg hade använts på samtliga träytor förutom taken. Färgen var mycket flagnad.

Klockstapelns färg flagnad kraftigt innan restaureringen (bild nr 08m057/37).

Hela stapeln skrapades så att alla lager med lös färg togs bort. Färgsättningen har följt färgsättningsplanen från 1796 från färgundersökningen. Till de rödfärgade delarna har Äkta Falu Rödfärg använts, medan linoljefärgen var av fabrikkatet Alcro.
