Klövsjö kyrka

Utvändig restaurering, 2014

Berg-Klövsjö 21:1, Klövsjö socken, Bergs kommun, Härnösands stift

RAPPORT – JAMTLI 2014:38
ISSN 1654-2045

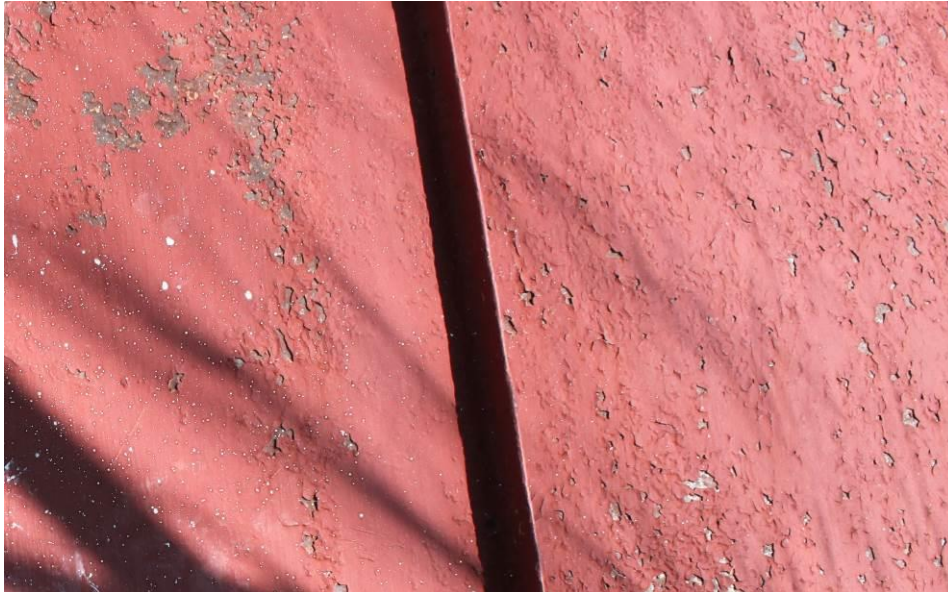
Färgen på taket hade delvis släppt med fläckvis blottlagd plåt som följd. Färgytan var matt till sin karaktär och hade antagit en blekröd ton. Då plåten på taket släppt på några ställen kontaktades plåtslagare Kurt Ahlbom för att se över eventuella skadorna. Kurt tyckte att taket såg bra ut. Den plåt som släppt åtgärdade han direkt på plats. Innan målning genomgick taket tvättning, borstning och skrapning för att få bort löst sittande färg. Det som är kvar ska sitta fast ordentligt. Taket på långhus, torn och sakristia målades om med Linoljefärg Pentur-kultur från Liwa Gruppen AB i standardkulören Engelsk röd, samma som färg och kulör som användes vid målningen av taket 1998-99. De nya färglagren upplevs som

Figur 1 Färgen på taket hade delvis släppts med fläckvis blottlagd plåt som följd. Färgytan var matt till sin karaktär och hade antagit en blekröd ton.

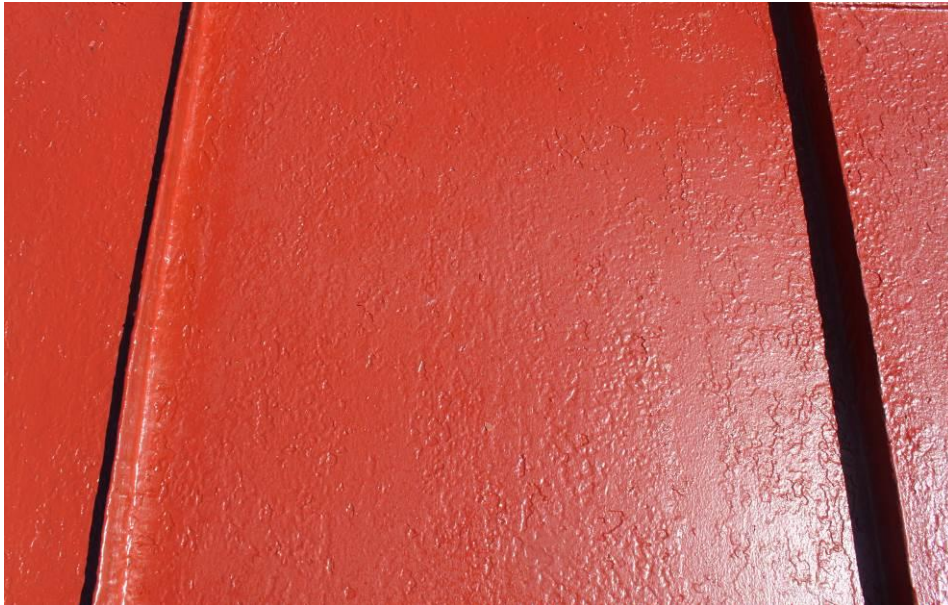
väldigt tunna. Den gamla plåten med kvarvarande äldre färglager syns tydligt och ger taket en ojämn yta.

Figur 2 Den gamla plåten med kvarvarande äldre färglager syns tydligt och ger taket en ojämn yta.

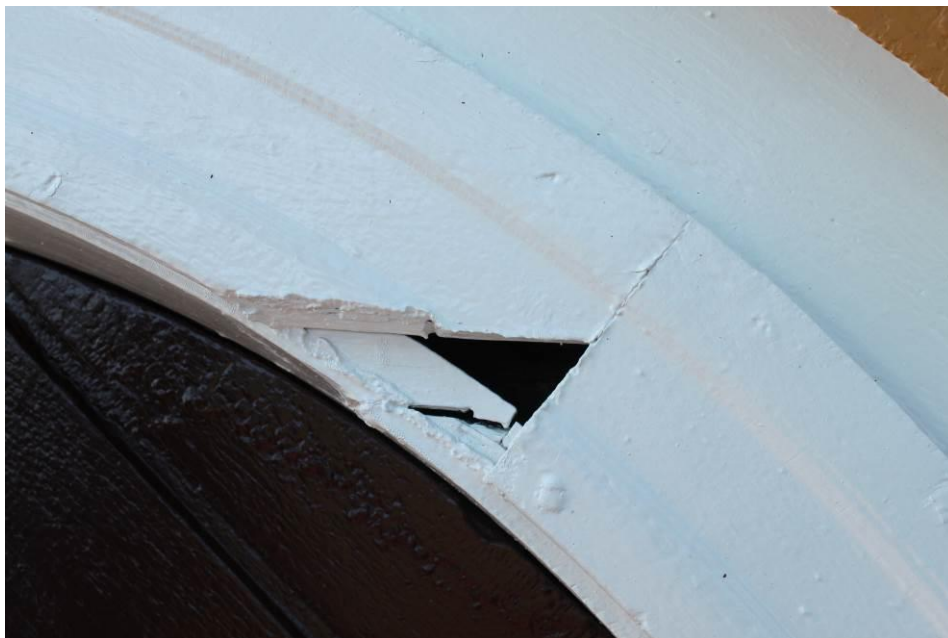
Figur 3 Uppe på tornet upptäcktes ett avslaget hörn på omfattningen till den östra ljudluckan.

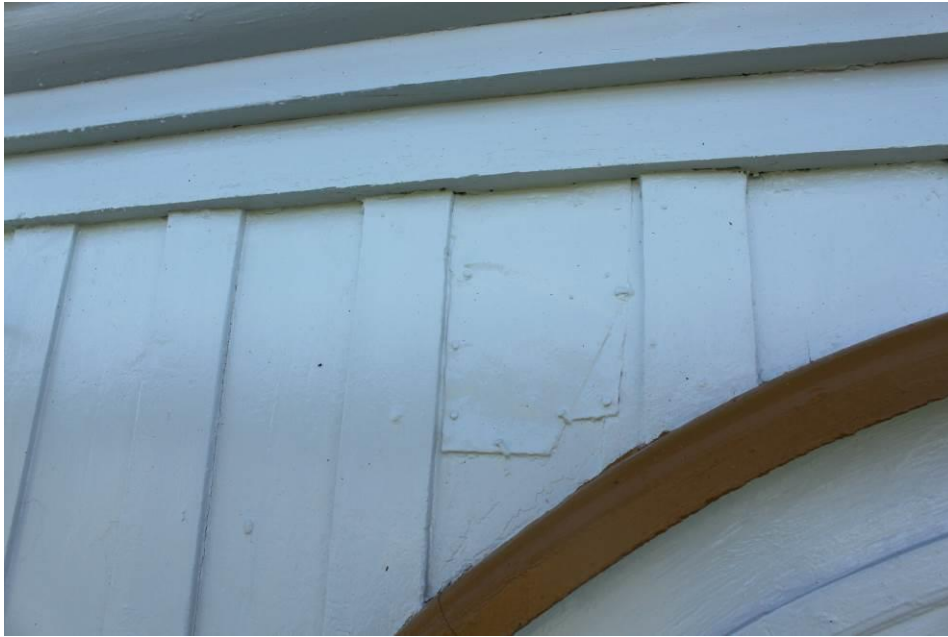
Fasaden hade innan åtgärd mindre färgbortfall, framförallt nedtill vid fotbrädan. Fasaden har skrapats, grundats och sedan strukits två gånger med en bruten vit linoljefärg (1002-R Engwall & Claesson). På grund av att det regnade på färgen innan den var helt torr, blev färgytan på delar av långhuset matt och flammig. Man fick därför måla delar av långhuset en extra gång. Fasadfärgen, liksom färg till fönster och dörrar, har levererats av Engwall & Claesson. Upptill på tornet upptäcktes ett avslaget hörn på omfattningen till den östra ljudluckan. Detta är inget som skett nyligen utan så har det antagligen sett ut länge. Då det var håll rakt in i konstruktionen, togs beslutet att skadan skulle åtgärdas. Därför gjordes en mall i papp av den saknade biten. En träbit sågades till efter mallen och spikades på plats. Sedan målades den in i fasadkulören. Den nya biten är slät till skillnad från det profilerade listverket runtomkring. Den är endast tänkt som skydd för väder och vind. Högt upp på tornet noterades några äldre lagningar. På tornets norra sida hade två plåtbitar spikats upp på väggen strax nedanför taklisten.

Figur 4 Högt upp på tornet noterades några äldre lagningar. På tornets norra sida hade två mindre plåtbitar spikats upp på väggen strax nedanför taklisten.

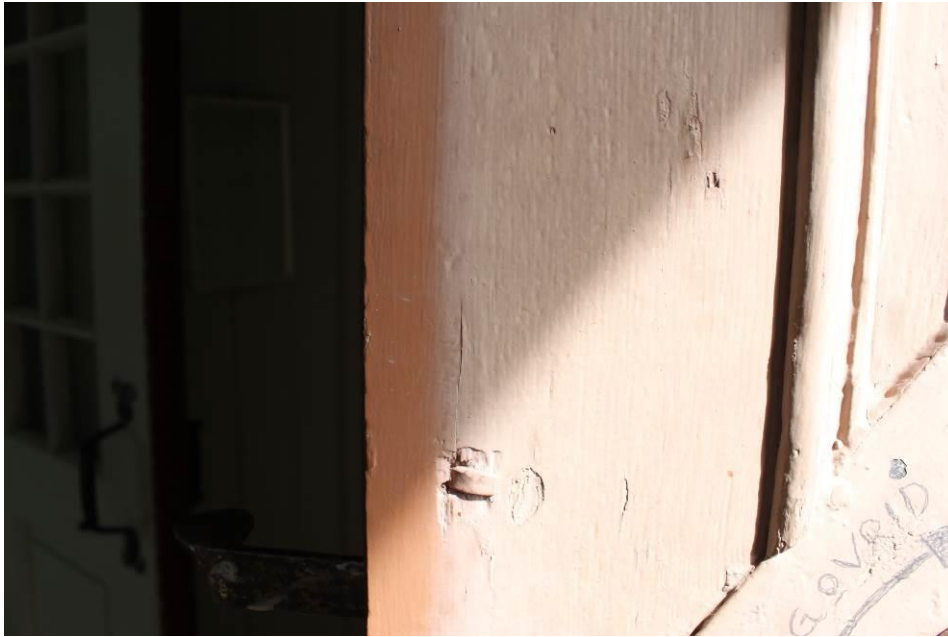
Entrédörrarna var innan åtgärd målade i en blekt brunrosa kulör. Under den oxiderade färgytan framkom vid skrapning en mörkt rödbrun kulör motsvarande 1D-663 i linoljefärgslikaren "Linoljefärg 2003" (Teknisk Målerikonstult). Denna kulör valdes för ommålningen. Kring entrén finns en portomfattning sannolikt tillkommen vid restaureringen 1858. Innan årets ommålning hade omfattningen samma kulör som fasaden i övrigt. Vid en studie av äldre fotografier, upptäcktes att pelare och tympanonfält, under en period varit målade i avvikande kulör. På äldre bilder innan restaureringen 1929 har pelarna samma kulör som fasaden. Efter 1929 ser pelarna dock ut att ha fått någon form av marmorering i något mörkare kulör. Efter restaureringen 1971 har fasad och pelare återigen samma kulör. Vid den nu genomförda restaureringen målades omfattning och fasad i samma kulör. Dörren till sakristian målades liksom tidigare i fasadkulören. Ljudluckorna på tornet fick samma kulör som entrédörrar och fönster.

Figur 5 Entrédörrarna var innan åtgärd målade i en blekt brunrosa kulör. Lägg märke till dörrbladets mörkare kant som varit skyddad från solen.

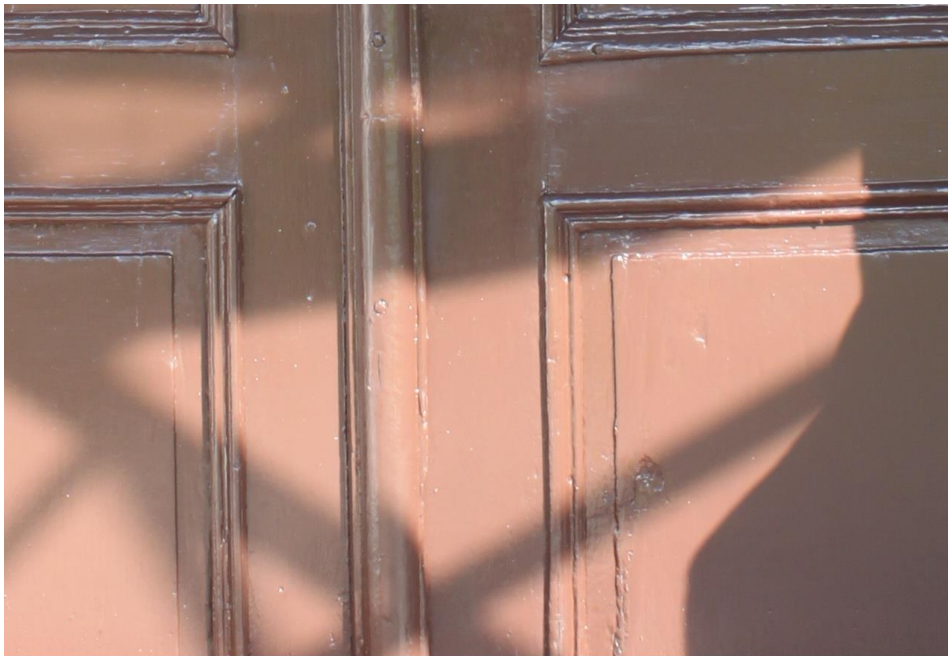
Figur 6 Entrédörr efter åtgärd.

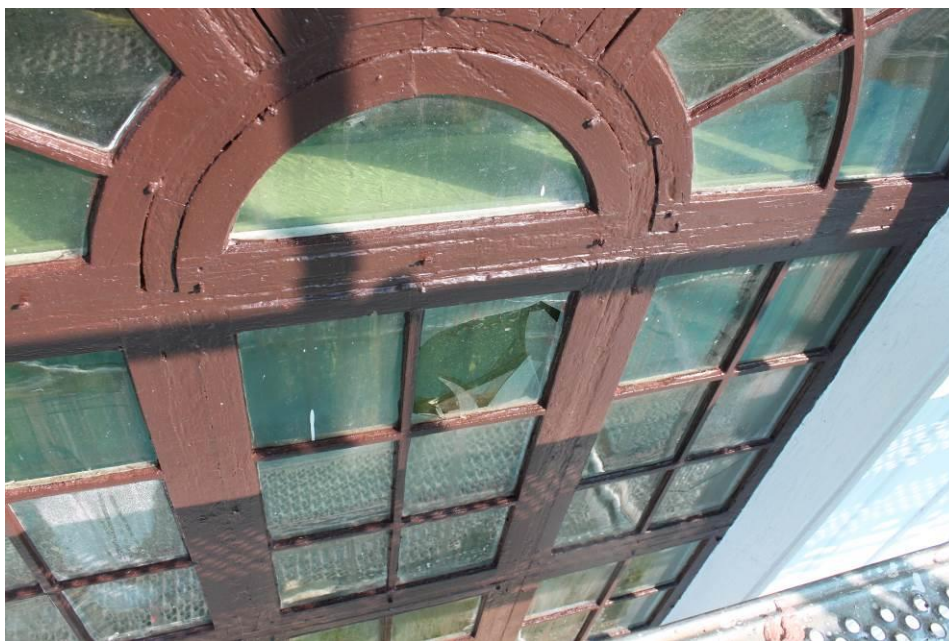
Fönster var innan åtgärd målade i en blekt brunrosa kulör. Vid skrapning framträdde en mörkare rödbrun kulör, samma som

Figur 7 Fönstren har målats med linoljefärg i en rödbrun kulör (1D-663 Järnoxidbrunt ”Linoljefärg 2003”) trasiga rutor har inte åtgärdats innan målning.

på dörren. Fönstren har utvändigt skrapats, grundats och sedan strukits två gånger med Linoljefärg i en rödbrun kulör (1D-663 Järnoxidbrunt, ”Linoljefärg 2003”), samma som använts på entrédörrarna. Trasiga rutor har inte åtgärdats innan målning. Dessa ska åtgärdas senare av församlingen själva. Ovanför fönstren sitter bågar i trä, dessa ser vid en första anblick ut att vara ockragula, men vid en jämförelse med prover ur linoljefärgslikaren ”Linoljefärg 2003” (Teknisk Målerikonsult) låg kulören väldigt nära 2A-920 Järnoxidgult, varför denna kulör använts till de gulmålade fasaddetaljerna. I samband med slutbesiktningen diskuterades problem med kondens mellan rutorna, något som inte skulle ha förekommit tidigare. På södra sidan var det mycket kondens mellan ytter och innerbåge. Det fanns även en del kondens på fönstren på den norra sidan. Fönstren har de senaste gångerna målats på plats, vilket inneburit att fönstren målats igen. Kanske är det så att den sista strykningen nu gjort att ytterbågarna har blivit helt täta. Vid slutbesiktningen diskuterades hur man skulle kunna avhjälpa problemet. Att försöka skära upp fönstren är en metod. Men de gamla färglagren är stenhårda och svåra att skära sig igenom. Några av fönsterbågarna måste man dock få loss, då trasiga rutor ska bytas.

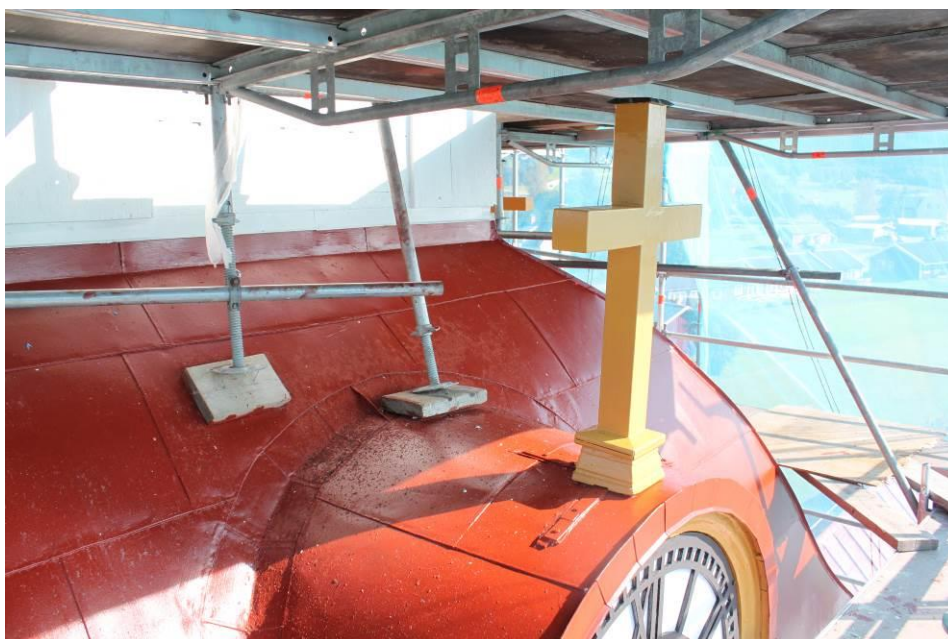
Figur 8 Inramning till urtavlor och kors har målats i samma kulör som bågarna över fönstren.

På tornets fyra karnissvängda nedre takfall sitter en takkupa med urtavla. Takkuporna avslutas uppåt av ett kors. Samma gula kulör, 2A-920 Järnoxidgult "Linoljefärg 2003" (Teknisk Målerikonsult), som återfinns på bågarna ovanför fönstren, återkommer också kring urtavlor och kors. Själva urtavlor och den förgyllda tuppen som avslutar tornet har ej åtgärdats.

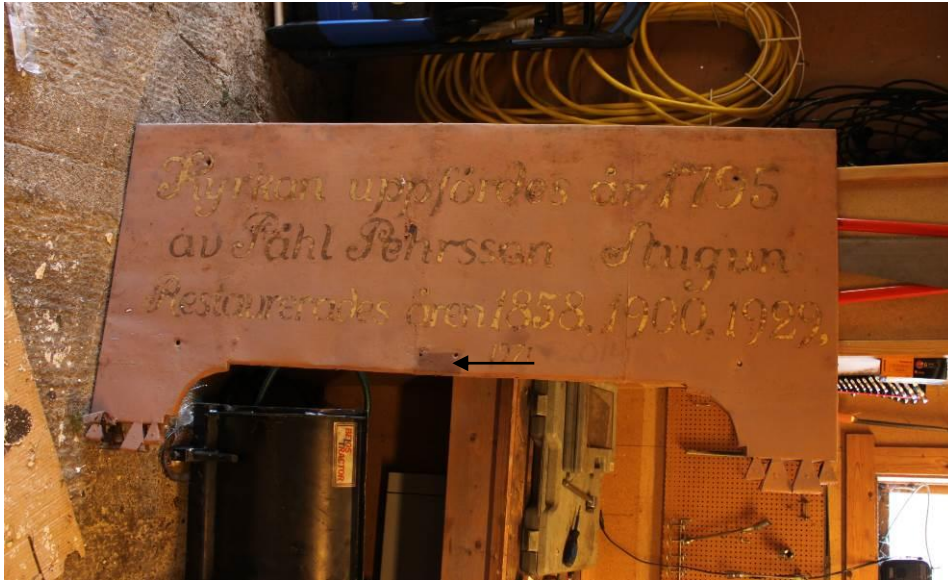
Figur 9 Inskriptionstavla innan åtgärd. Lägga märke till den mörka fyrkanten nedtill mitt på skylten där lampfästet skyddat färgen från blekning.

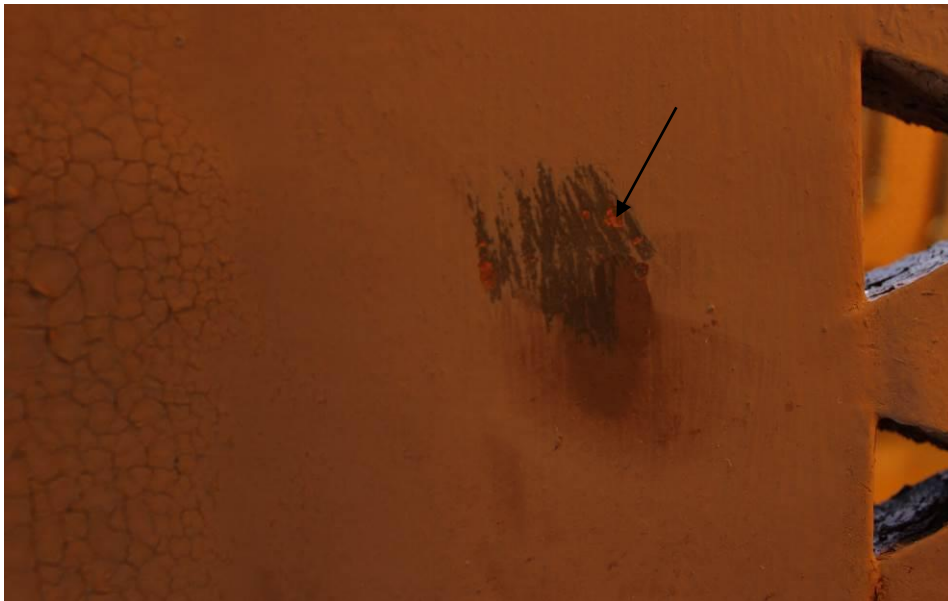
Figur 10 Framskrapat underliggande färglager. Den röda blymönjan tittar fram.

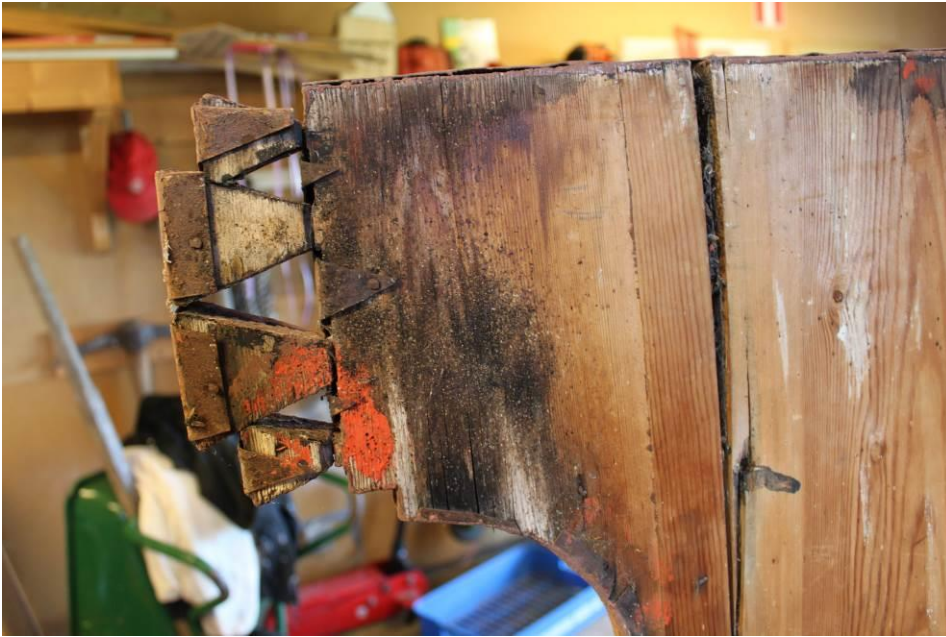
Figur 11 Detalj av tavlans baksida. Vid den smala anslutningen mot tavlan är de konformade trätapparna - guttae skadade. Träbitarna hålls dock på plats av plåten.

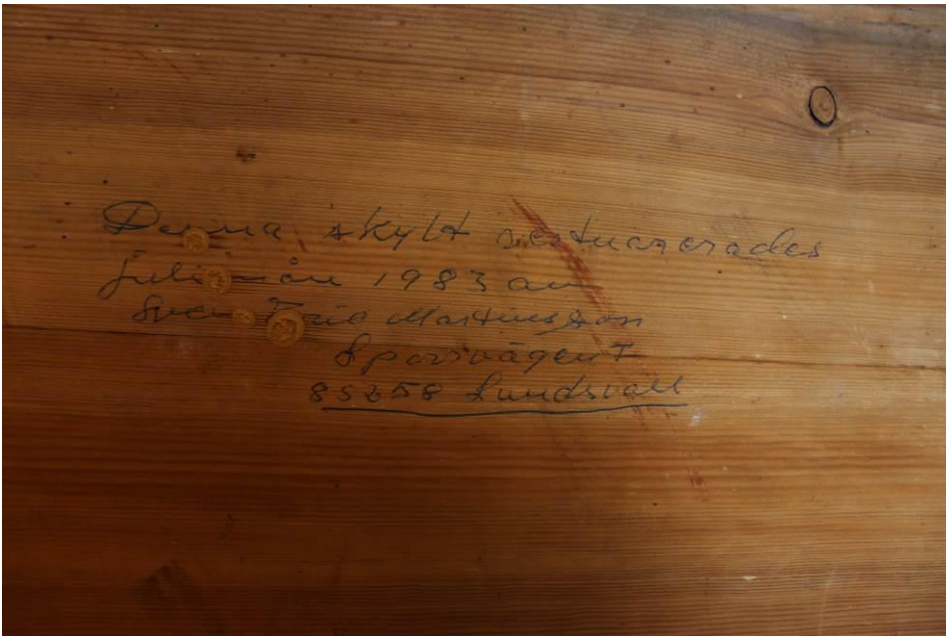
Figur 12 Anteckning i blyerts från 1983 på baksidan av inskriptionstavlan.

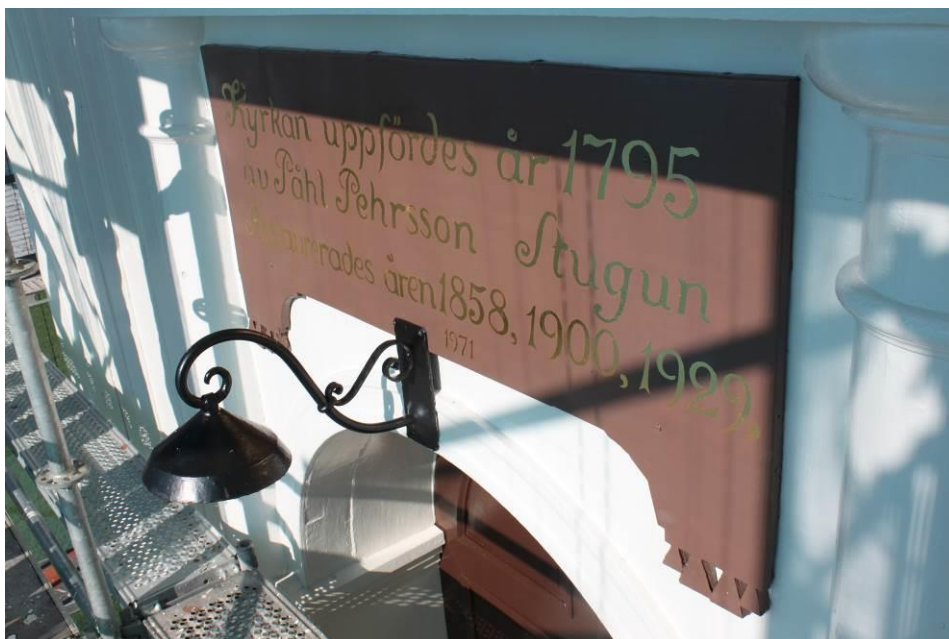
Figur 13 Inskriptionstavlan på plats igen efter målning och förgyllning.

inskriftionen tidigare löd, går dock inte att utläsa då bilden är alltför suddig. För att komma åt att skrapa och måla fasaden bakom tavlan, plockades den ner. På baksidan av inskriftionstavlan står skrivet med blyerts *Denna skylt restaurerades juli månad 1983 av Sven-Erik Martinsson Sporrvägen 1 85258 Sundsvall*. Någon ny anteckning för att markera den nu genomförda ommålningen gjordes inte. Tavlan består av en i plåt klädd trästomme. Vid den smala anslutningen mot tavlan är de konformade trätapparna - Guttae som hänger ner skadade. Dessa hålls dock på plats av plåten. Innan åtgärd var tavlan ljus brun till kulören. Nedtill på tavlan, där ett lampfäste skyddat färgen från blekning, var kulören mörkare. Vid skrapning, för att se vad som fanns under detta lager, påträffades ett svartbrunt lager innan man kom ner till blymönjan. Det var dock svårt att få grepp om det svartbruna lagret, varför man valde att gå på samma kulör som den hade innan åtgärd det vill säga en mellanbrun kulör (NCS 6010-Y70R). Texten kalkerades av på papper innan skylten försiktigt skrapades och målades med linoljefärg. Guldgrunden som använts till inskriftionen är av märke Lefranc & Bourgeois. Bladguldet som använts är på 23 karat. Inskriftionstavlan monterades på plats i samband med slutbesiktningen den 17 september 2014.
