# Fors kyrka

## Invändiga konserverings- och måleriarbeten 2015

Ragunda kommun, Jämtlands län

RAPPORT – JAMTLI 2015:9  
ISSN 1654-2045

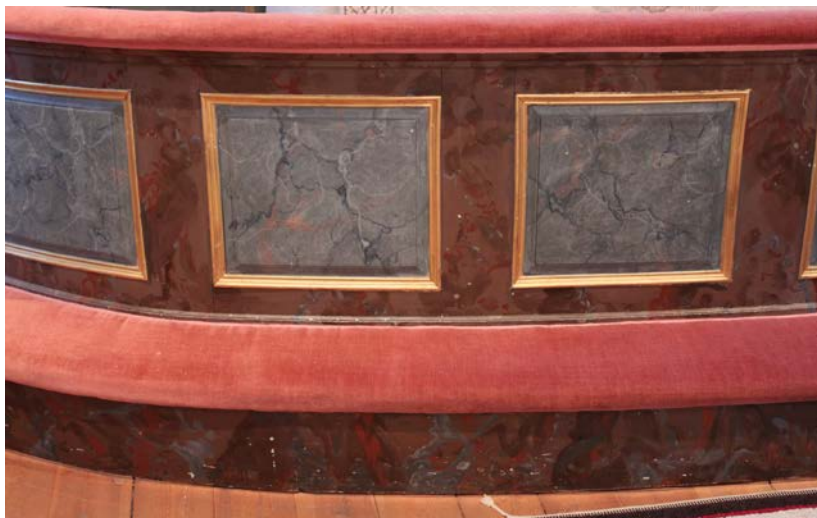
Altarringen hade fläckvist färgbortfall på speglar och ramar. Ytorna har rengjorts på in och utsida, färgbortfall har stuckats upp med latexspackel och retuscherats in med hartsoljefärger.

Del av altarring.  
Skadorna bestod av mindre färgbortfall. Enligt arkivuppgifterna var altarringen tidigare målad i släta enfärgade toner, marmoreringen tillkom vid 1923 års restaurering. Spegelarna marmorades återigen 1984. Klädseln byttes ut 1984.

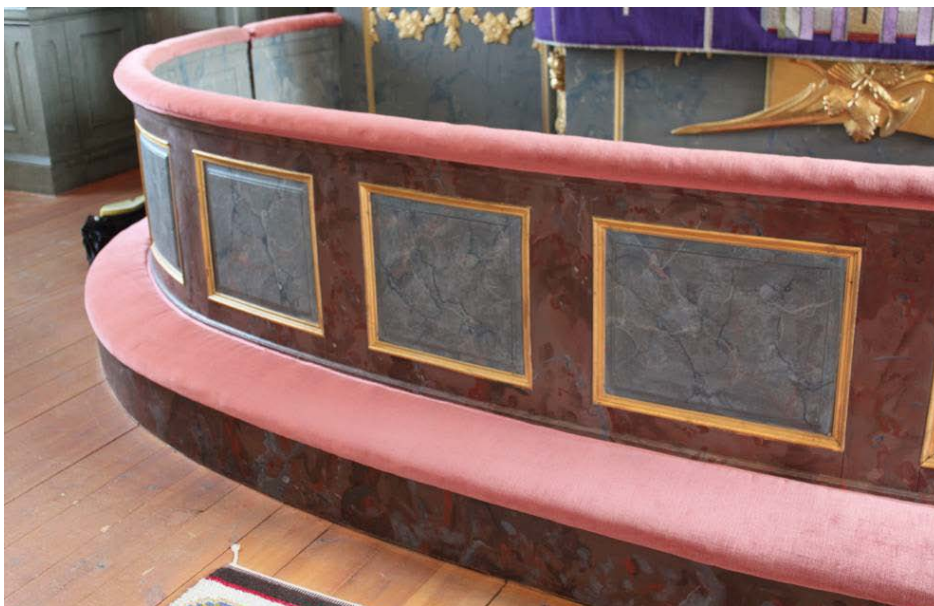
Altarringen har rengjorts på in och utsida, skador i färgskikt har stuckats upp med latexspackel och sedan retuscherats med hartsoljefärger.

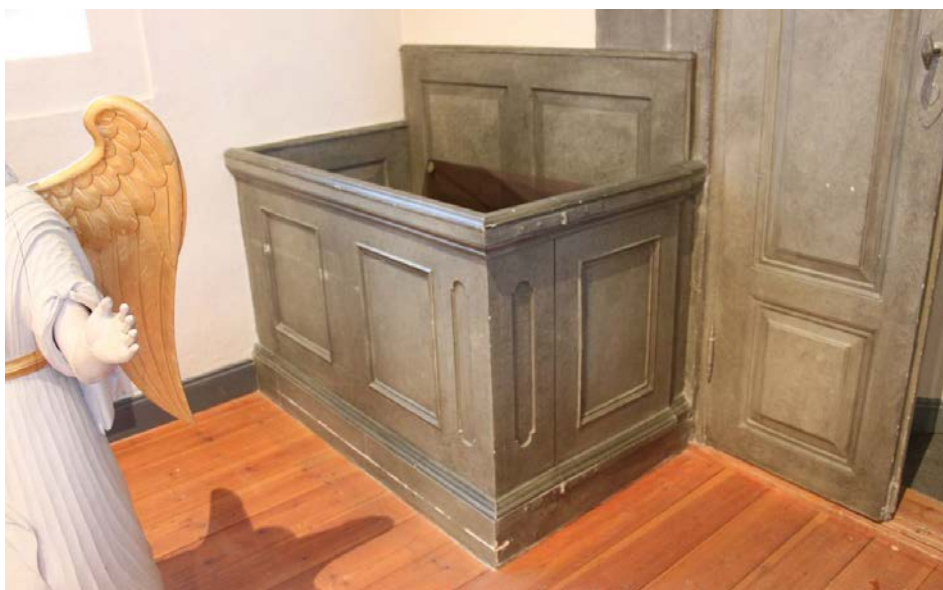
Korbänkarna hade mindre färgbortfall. Sockelns nedre släta del har målats om med linoljefärg från Wibo. Grundfärgen har pigmenterats med grön umbra, bränd terra, obränd terra, och elfenbenssvart, på plats bröts kulören till med ytterligare grön umbra för att få till rätt nyans. För att återskapa det ”marmorerade” mönstret har färg lagts på och sedan torkats av med trasa. Bänkskärmar, sits och ryggstöd har rengjorts och retuscherats med hartsoljefärger.

Korbänk vid norra långhusväggen, skador bestod av mindre färgbortfall. Eftersom det främst var den nedre delen av sockeln som hade skador beslöt vi på första byggmötet att enbart den släta delen skulle målas om, den profilerade listen lämnades därför utan åtgärder. Korbänkarnas nuvarande färgsättning tillkom 1984 då de helt målades om i befintlig grön kulör. Även dörren som vi ser i bild målades i samma kulör 1984.

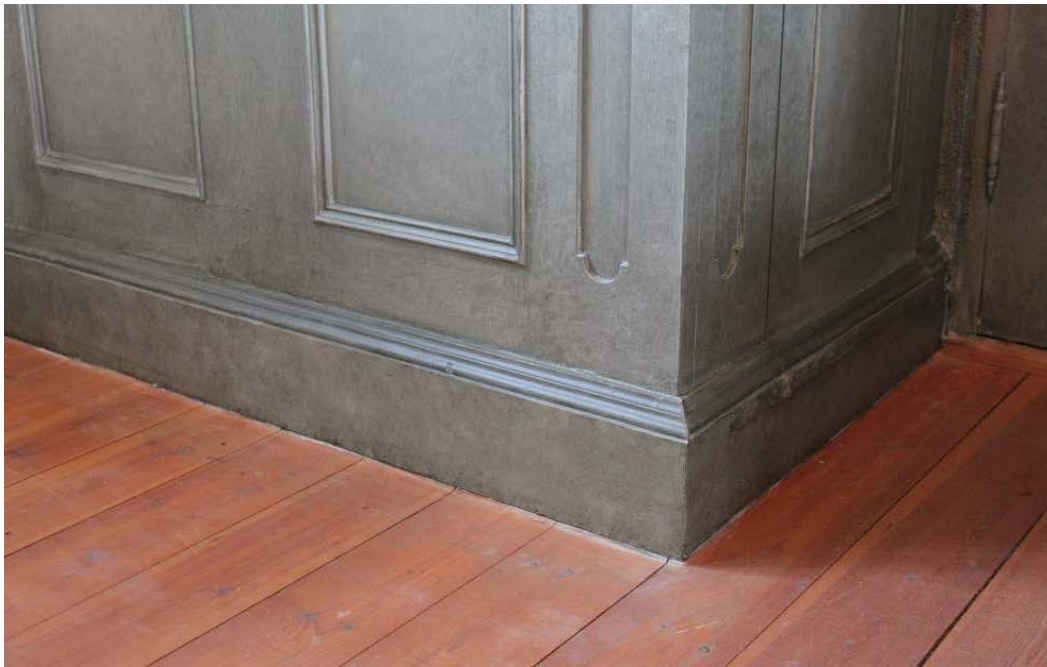
Korbänkar, efter åtgärder.

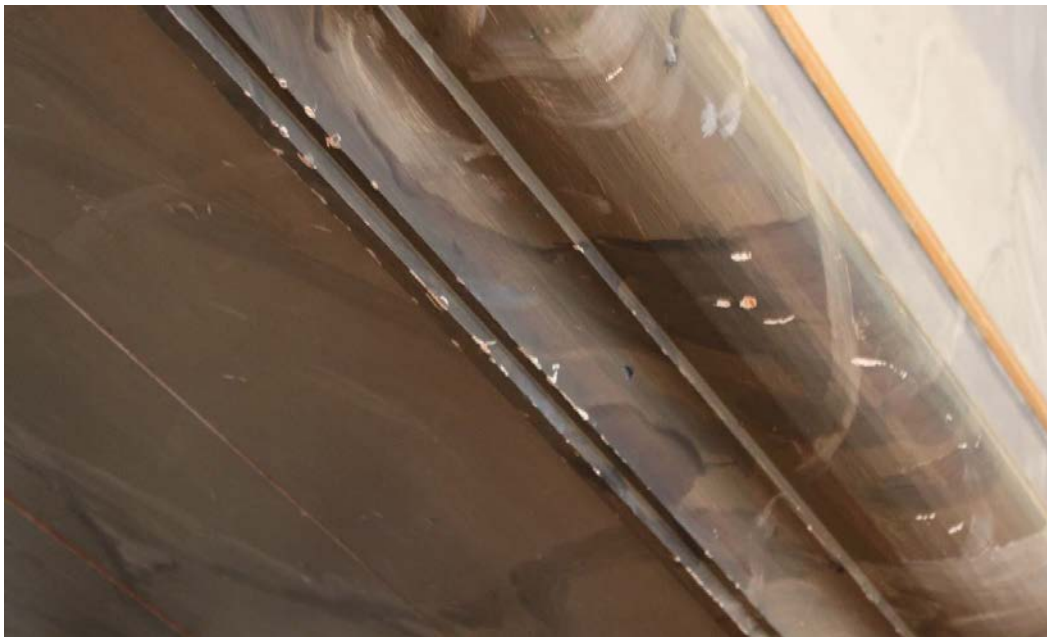
Trappbarriären hade fläckvist färgbortfall på mindre partier. Räcket har rengjorts, även undersidan. Små retuscher har utförts med hartsoljefärg.

Del av trappbarriär till predikstol med mindre färgbortfall. Predikstolen ska tidigare varit målad i släta enfärgade toner, men marmorades 1923, möjligen behölls äldre förgyllningar. 1984 retuscherades skador i färglager och förgyllningar.

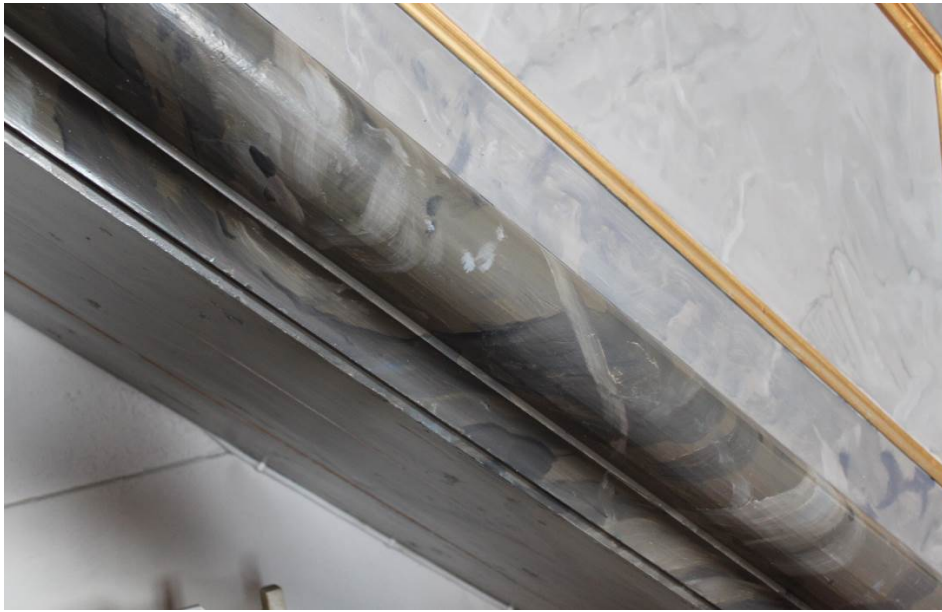
Del av trappräcke till predikstol, efter konserveringsåtgärder.

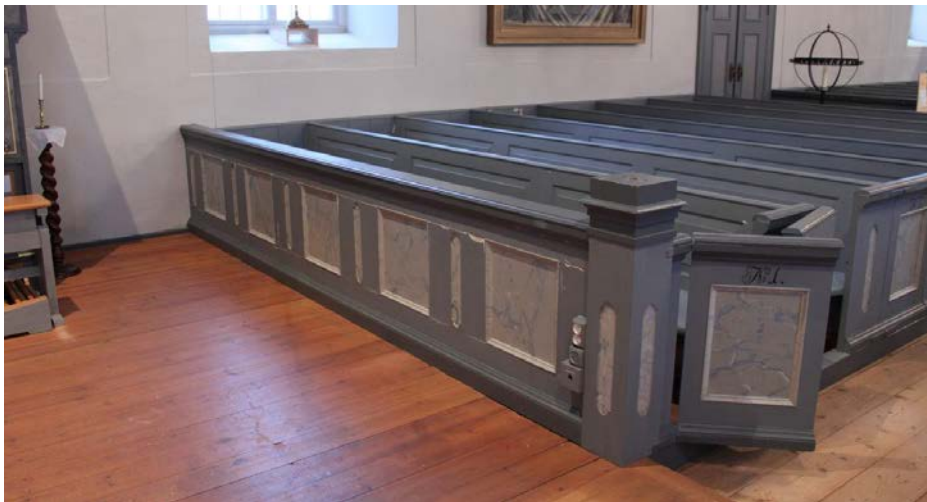
Socklarna längst fram på de främre bänkkvarteren var i gott skick och lämnades därför utan åtgärder som referens för befintligt måleri. Mindre färgbortfall fick retuscheras. Bänkarna målades om helt 1923, vid denna tidpunkt tillkom marmoreringen i bänkdörrarna- och bänkskärmarnas speglar. Troligen målades bänkarna om 1955, oklart om vilka åtgärder som utfördes på de marmorerade fälten vid denna tidpunkt. Bänkarna ska ha bättringsmålats 1984.

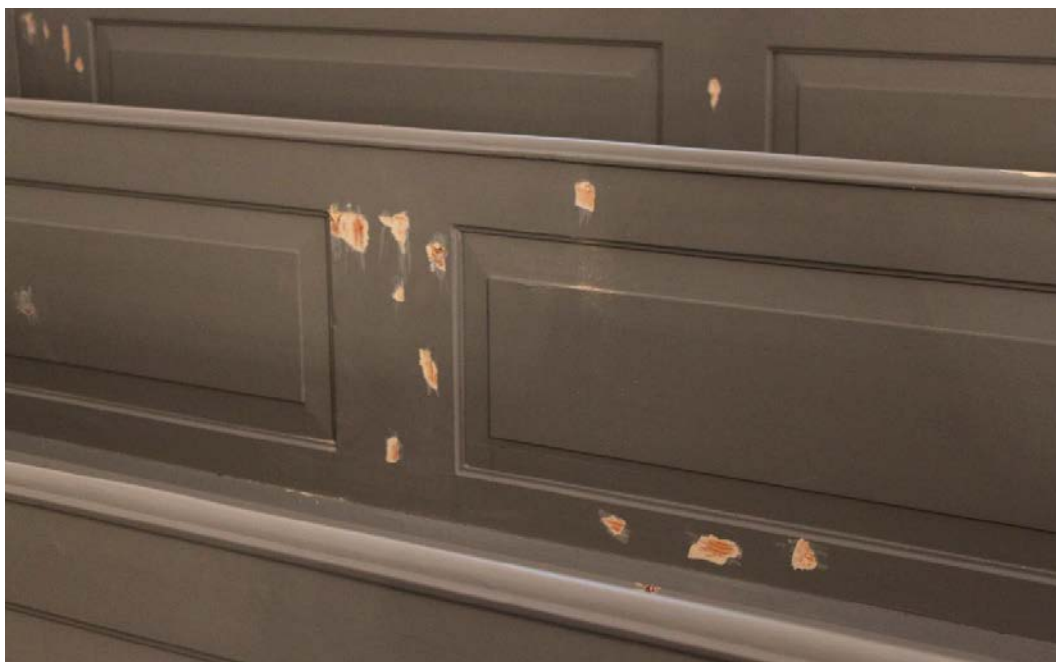
Färgsläpp har skrapats till trärent på bänkinredningen.

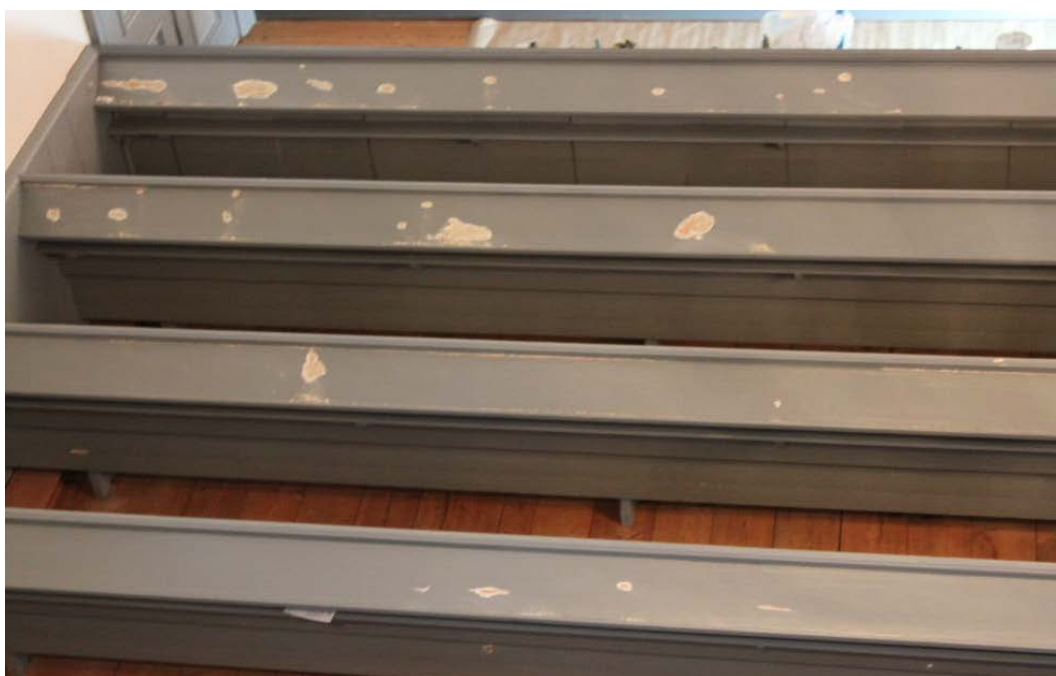
Före åtgärder påbörjades tvättades bänkarna först på in och utsida. Partier som haft skador i färgskikten skrapades till trärent, dessa ytor grundades sedan med mager linoljefärg och spacklades sedan med latexspackel. Därefter två strykningar med linoljefärg i grå kulör.

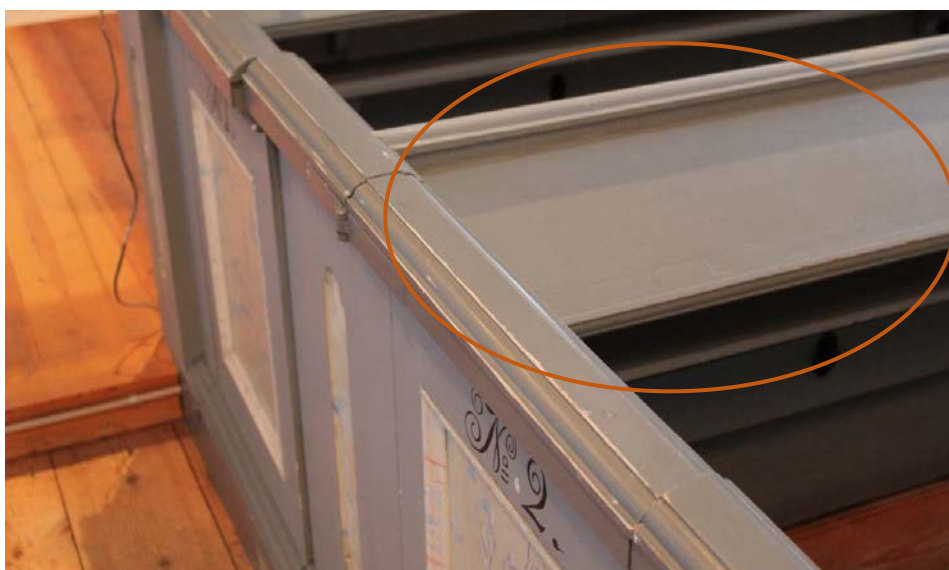
Slutstrykningsfärgen provmålade först på några ställen inför andra byggmötet. Kulören överensstämde med omkringliggande målade ytor, glansen var något högre. Eftersom glansen mattas av med tiden var det ett medvetet val och i enlighet med åtgärdsprogrammet.

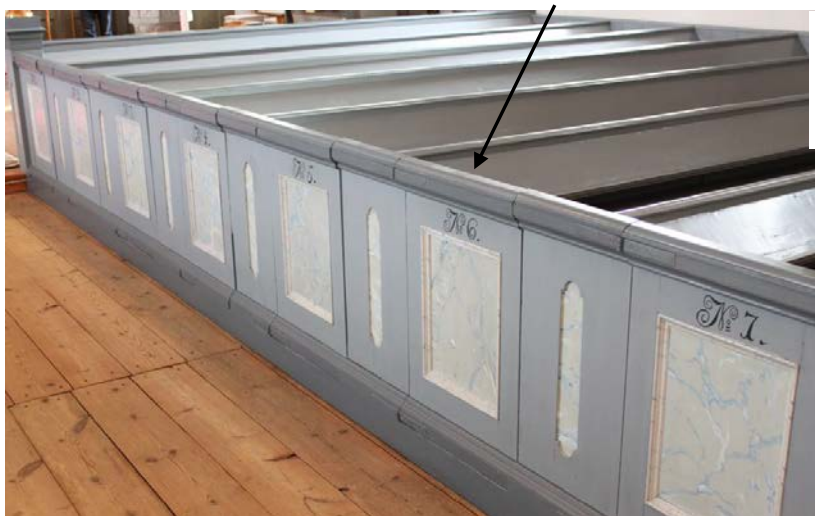
Överliggarens övre del målades om i sin helhet.

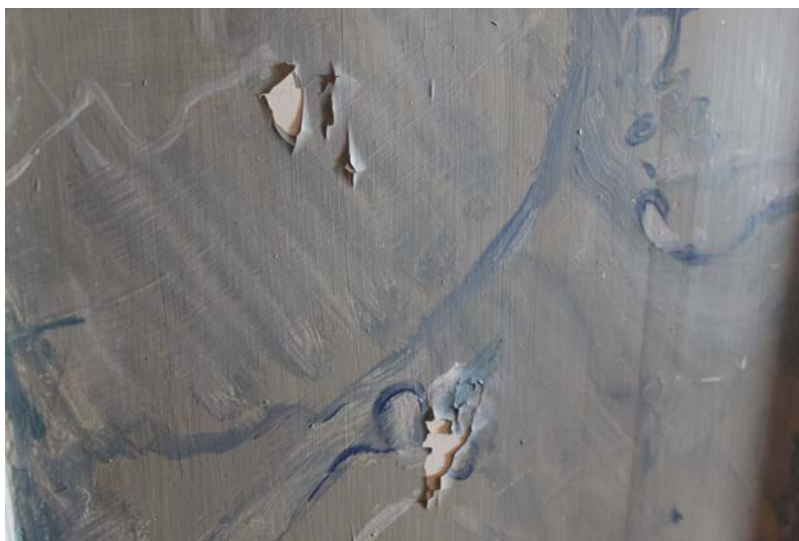
De lösa färgskikten på de marmorerade speglarna limmades fast, eftersom det var en hel del som var löst, blev det mycket limning. Värst var färgbortfallet på de bänkskärmar som belyses av sol från söderfönstren. Retuscher i måleriet utfördes med hartsoljefärg. Konservator Eva Körberg sa att det fanns äldre retuscher i måleriet, så troligen har de möjligen retuscherats under 1950-talets restaurering.

Färgsläpp på de marmorerade speglarna tillhörande bänkdörrar och bänkskärmar.

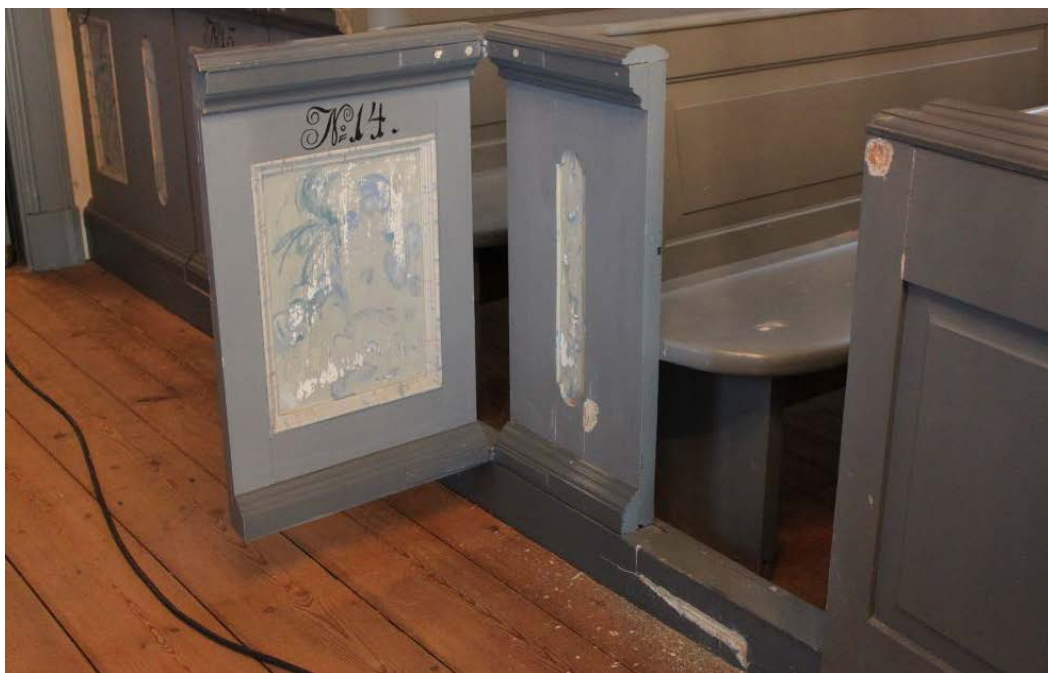
Färg och underliggande linoljespackel hade spruckit på fläckvisa ställen på sittbänkar, ryggstöd och bänkskärmar och dörrar. Sprickor/flagnande färg fanns främst där linoljespackel lagts på i tjocka lager t.ex. över kvistar i trästommen. Linoljan som utgör bindemedlet i spacklet har med tiden torkat och försvunnit vilket gör att de spacklade lagren lättare spricker.

Skador i  
färgskikt på  
bänkskärmar  
och dörrar.

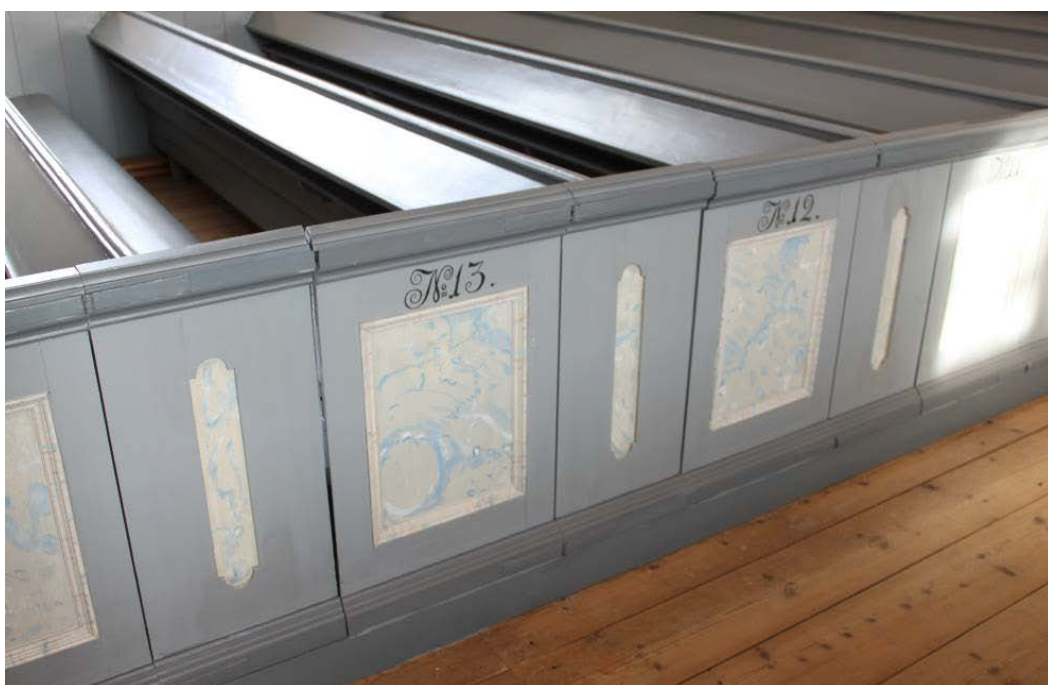
Lösa färgflagor på  
marmorerade speglar  
fick limmas fast,  
retuscherings har  
utförts med  
hartsoljefärger.  
Bänksitsar, ryggstöd,  
psalmbokstöd och  
överliggare till  
bänkskärmar har  
målats om med  
linoljefärg.

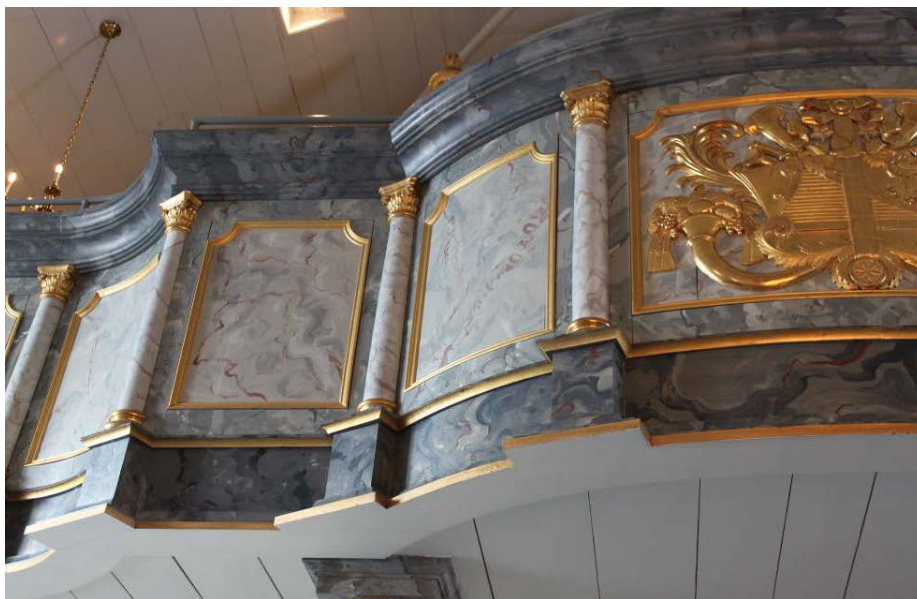
Mindre partier hade färgbortfall, men var i största allmänhet i gott skick. Läktarbarriären rengjordes, färgresningar lades fast, retuscher utfördes med hartsoljefärg.

Läktarbarriären efter åtgärder.

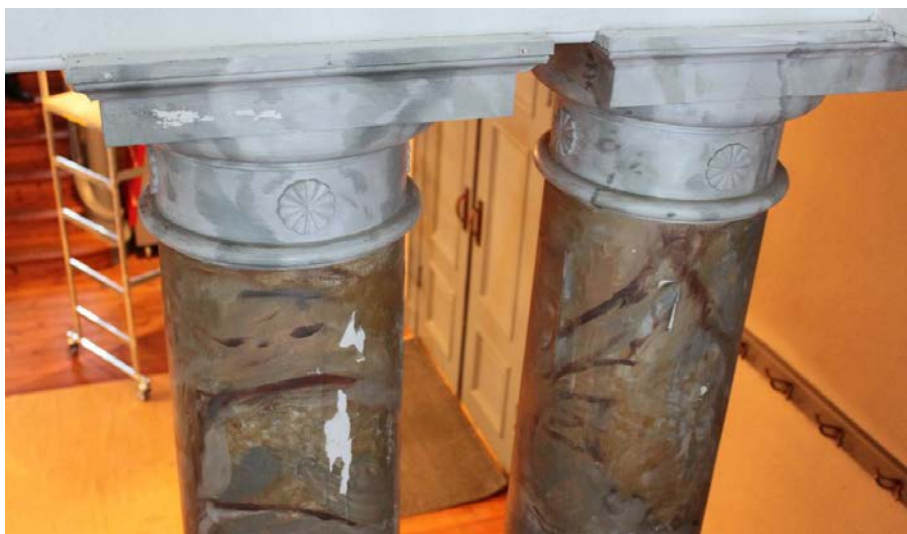
Orsaken till skadorna kan ha flera förklaringar. De bänkskärmar som uppvisade störst skadebild var de som vetter mot kyrkans söderfönster. Likaså fanns större färgbortfall på kolonnerna i vapenhuset, bl.a. på deras baksidor som vetter mot fönstren. Direkt solljus påverkar måleriet.

Skador i färglager på kolonner i vapenhus. De fyra kolonnerna i vapenhuset tillkom i och med att vapenhuset inreddes 1923. Färgsättningen på dessa skiljer sig från övriga kolonner i långhus (toalett/samlingsrum).

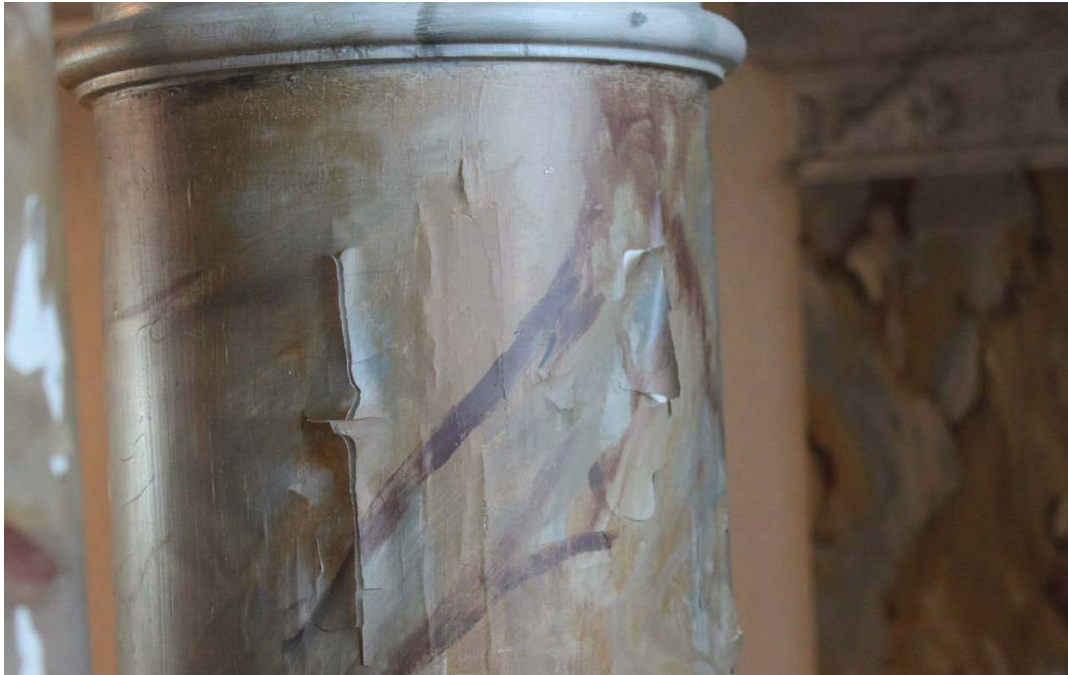
Färgen hade släppt i större sjok på kolonnerna ute i vapenhuset.

Färgskikt hade släppt i relativt stora bitar, färgskikten hade även blåsor. Äldre retuscheringar har utförts direkt på underliggande spackel, dessa syntes tydligt eftersom de var insjunkna i förhållande till övriga färglager.

Lösa färgskikt har limmas fast och värmts med värmespatel. Ytor som har retuscherats har spacklats med latexspackel, retuscher har utförts med hartsoljefärger.

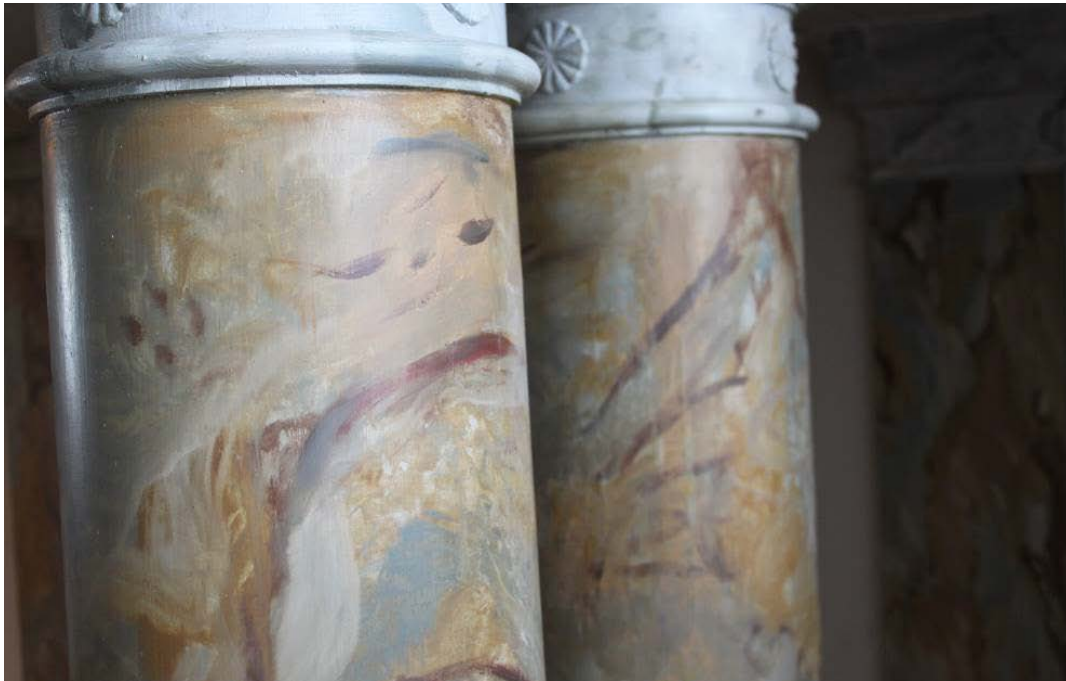
Kolonner i vapenhus. Lösa färgskikt har limmats fast.

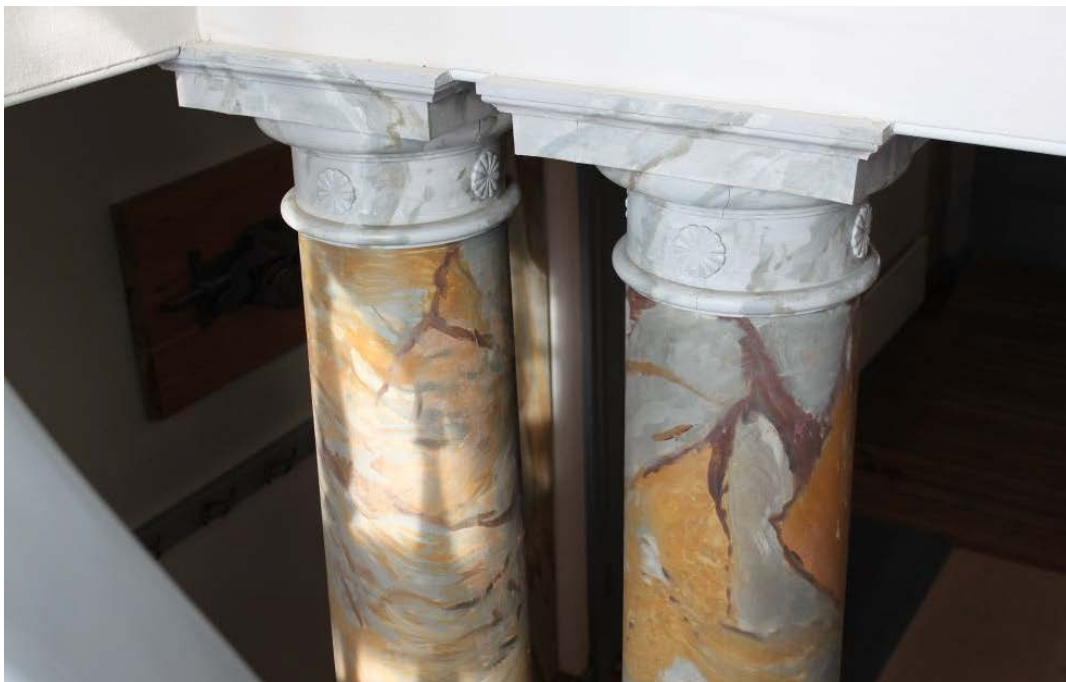
Förgyllda kapital på kolonner i långhus har retuscherats med akvarell och guldgouache, i övrigt var färglagren på dessa kolonner i gott skick.

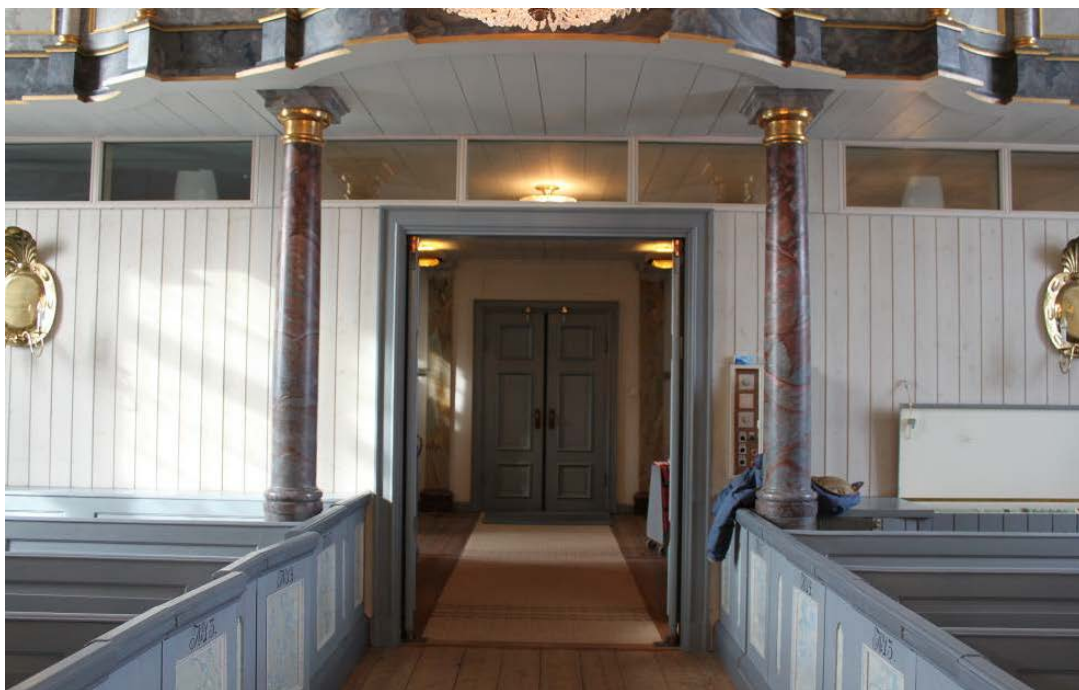
Skador i  
förgyllning på  
kolonner i  
långhuset har  
retuscherats.

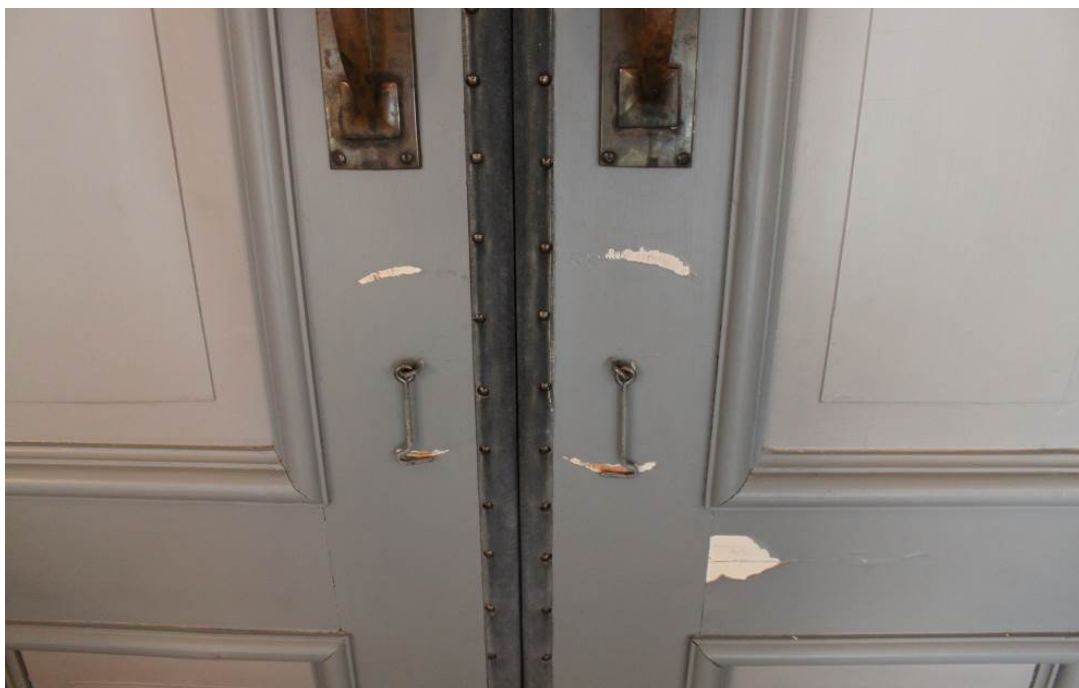
Entrédörrarna hade mindre färgbortfall. Bland annat orsakat av monterade krokar som skavt mot färglagren. Skador har stuckats upp med latexspackel och sedan retuscherats med hartsoljefärger.

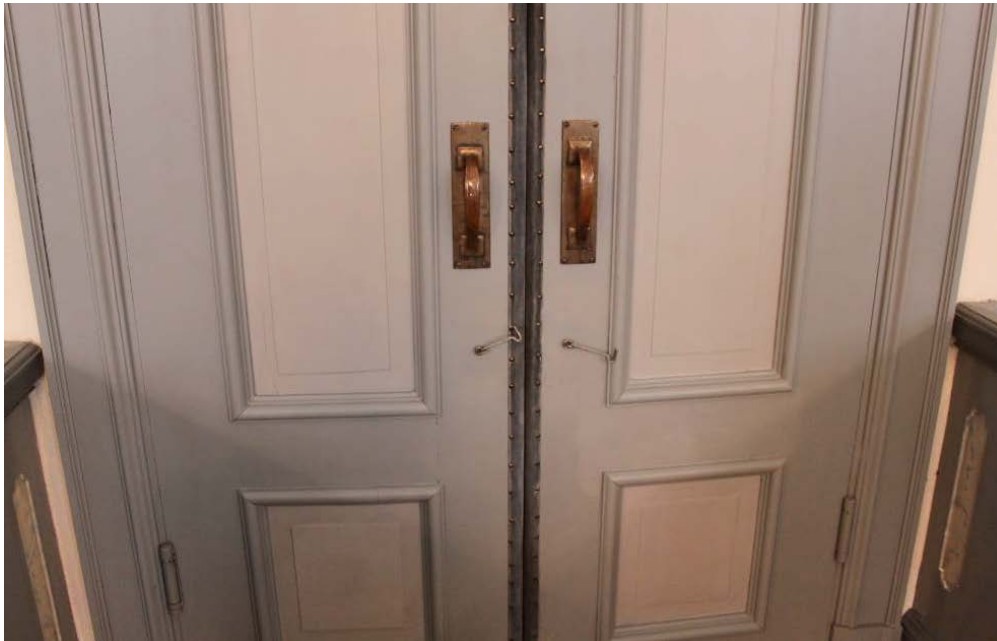
Entrédörr mot norr i  
långhuset, efter  
åtgärder har utförts.

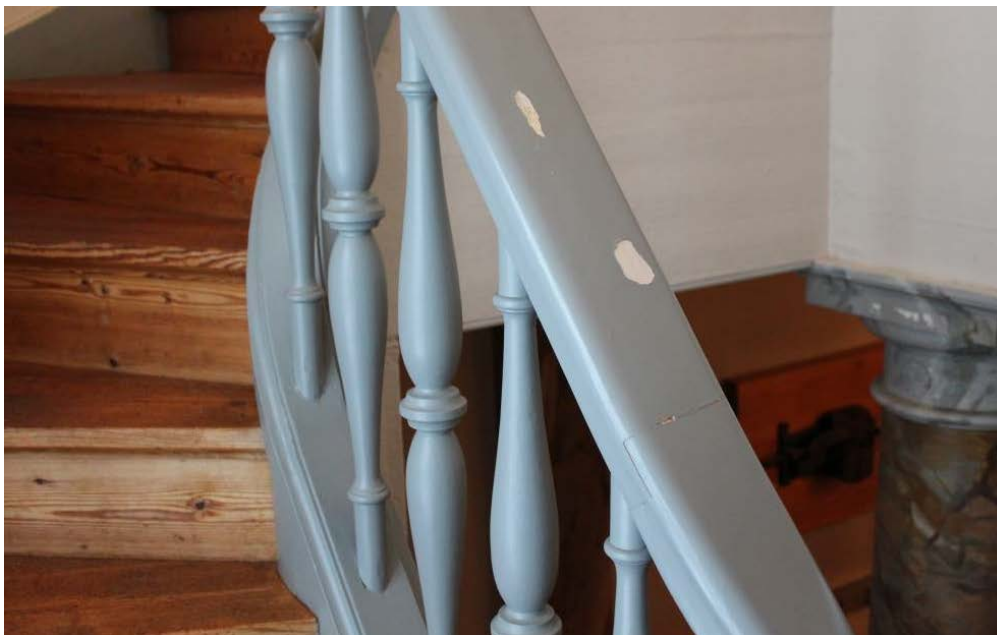
Handledare hade färgbortfall på några ställen. Lösa färglager har skrapats upp till trärent, måleriarbeten har sedan utförts i likhet med bänkinredning i långhuset.

Färgbortfall på  
handledare i  
vapenhus, trapp mot  
söder.

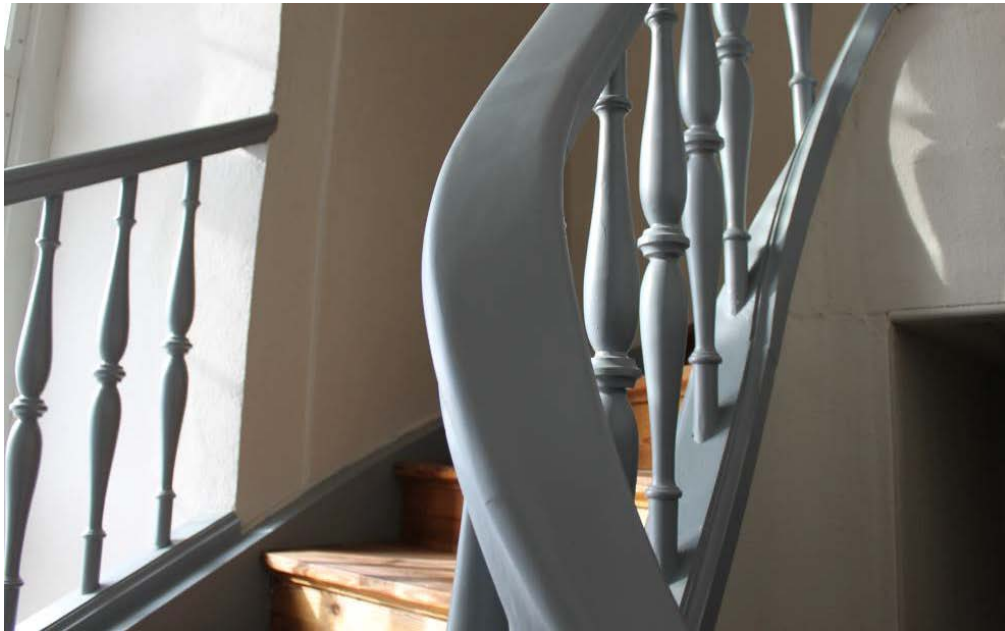
Överliggaren till trappträcket har målats med linoljefärg och i samma kulör som bänkarna.
