# Linsells kyrka

## Restaurering av tak 2015

Linsells socken, Härjedalens kommun, Härnösands stift

RAPPORT – JAMTLI 2016:18  
ISSN 1654-2045

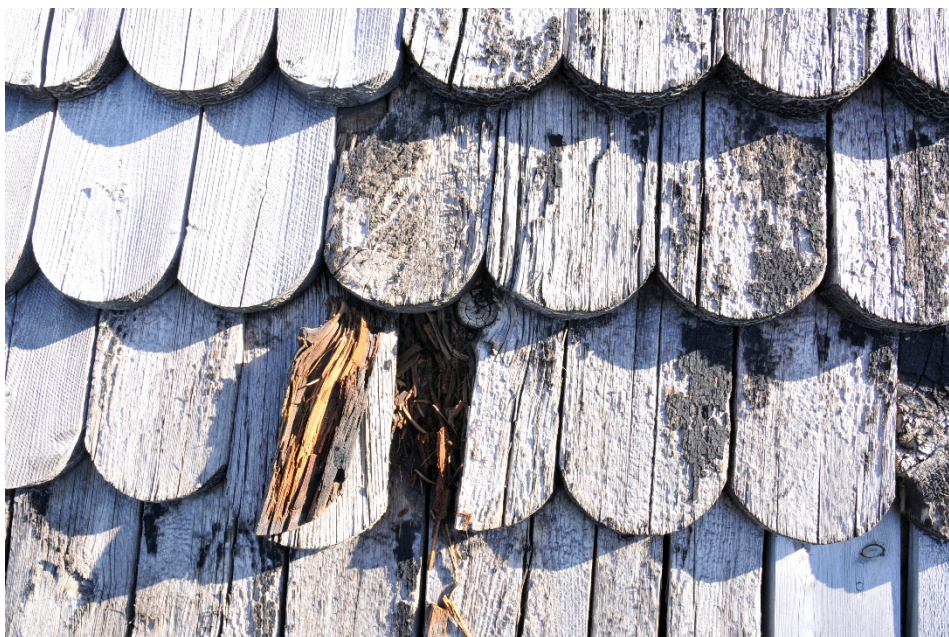
Ovansidan på spånen var innan restaureringen vittrad och det var bara på enstaka spån som man kunde se att ytan har varit sågad. På nedersta varvet var spånen spetsiga medan övriga spån var rundade. Rundningens profil var vinkelrät mot underlaget. Spånbredderna varierade mellan 9 och 12 cm. Rundningens längd varierade mellan 2 och 4 cm. På spånen syntes spår av äldre tjärning. Tjären var mycket svart och kan eventuellt vara en rest från en tidigare strykning med stenkolstjära eller kreosot. Nockarna hade täckbrädor av 6" bredd som före åtgärd hade rötskador på flera ställen. Spånen var till stora delar helt uppruttnade, de gick bitvis att plocka sönder för hand och det fanns mögelsvampar på spånen. Orsaken till detta var att de låg direkt ned mot en papp som lagts på rotningen. Vissa partier mot söder hade lagats tidigare med smalare obehandlad spån som en akutåtgärd när skadade spån hade lossnat. Att de lossnade berodde till viss del på att spiken hade roststat av. Efter att spånen på övre takfallet mot söder rivits av blev rotningen synlig. Det hade till synes inte utbytts något av rotningen sedan långt tillbaka. Brädan längs ned mot takfoten på södra takfallet var rötskadad. Även nedersta brädan närmast tornet var rötskadad i nederkant. Denna bräda är en del av taket som tillkom när tornet byggdes 1797. Man ser en skarv över takfallet som visar var kyrkans tak slutade innan. I den nya delen finns hål efter byggställningen. Motsvarande hål saknas på den gamla delen från 1778. Takfoten hade lagats tidigare genom att man har lagt dit en list som ersättning för skadat virke. Spånet från 1960-talet var spikad med 3" blank trådspik.

Figur 1 Spånen var till stora delar helt uppruttnade, de gick bitvis att plocka sönder för hand.

Pappen som låg under den gamla spåntäckningen plockades bort. Delar av undertaket lagades med plankor som levererats av Jonny Springe. Några plankor som låg på kyrkans vind, användes till nya undertaksplankor. Totalt kom 8 stycken undertaksplankor att bytas ut. Man har bytt spånen på övre och nedre takfallet åt söder och åt öster. Åt norr har man bytt det nedre takfallet. På det övre takfallet åt norr har man endast bytt ut dåliga spån. Spånen byttes till kluvna furuspån. De nya spånen är tillverkade av Vanhat talot i Finland. De var tjärbehandlade vid leverans. Spånlängden är samma som tidigare, 45 cm. Bredderna på det nya spånet är fallande ned till 7 cm bredd. De nya spånen monterades direkt på undertaket med rostfri spik. Nere vid takfoten sattes en bräda med utskurna lufthål. Detta för att få tillräcklig luftning. Nyanock- och täckbrädor har monterats på taket.

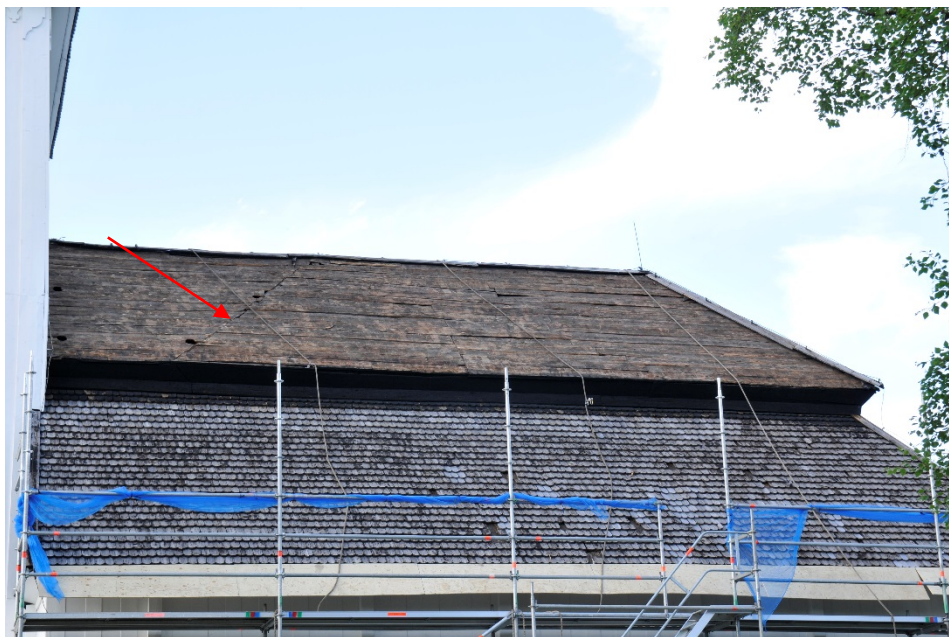
Figur 2 Takfallet åt söder. En skarv på övre takfallet visar hur kyrkans tak såg ut innan tornet byggdes.

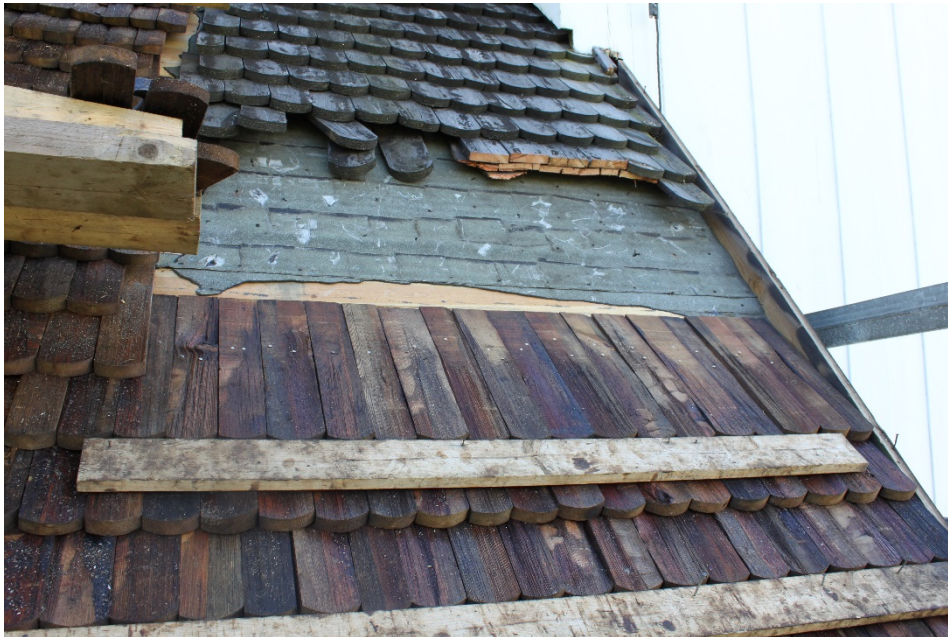
Figur 3 Pappen som låg under den gamla spåntäckningen plockades bort i samband med omläggningen.

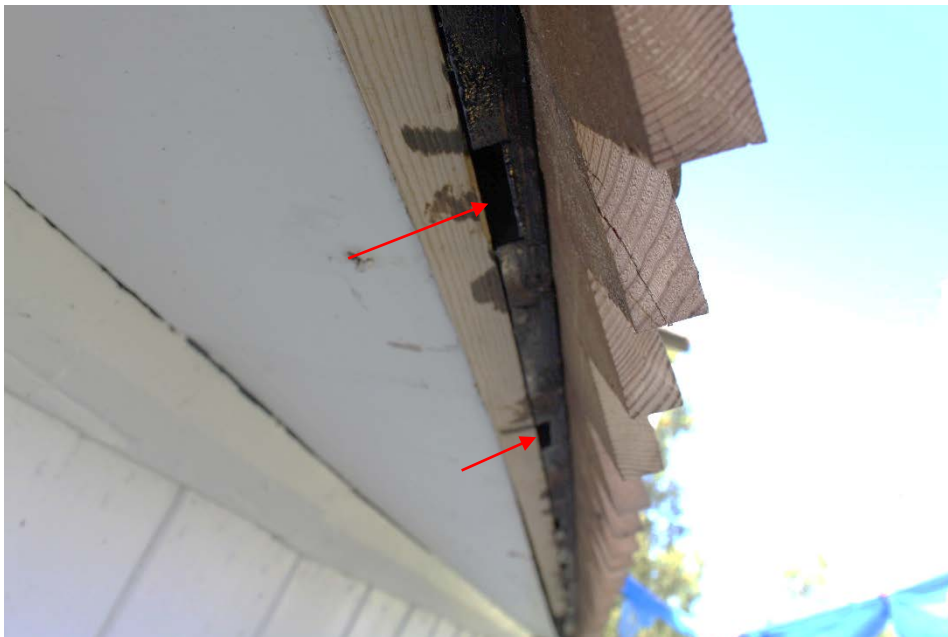
Figur 4 Nere vid takfoten sattes en bräda med utskurna lufthål.

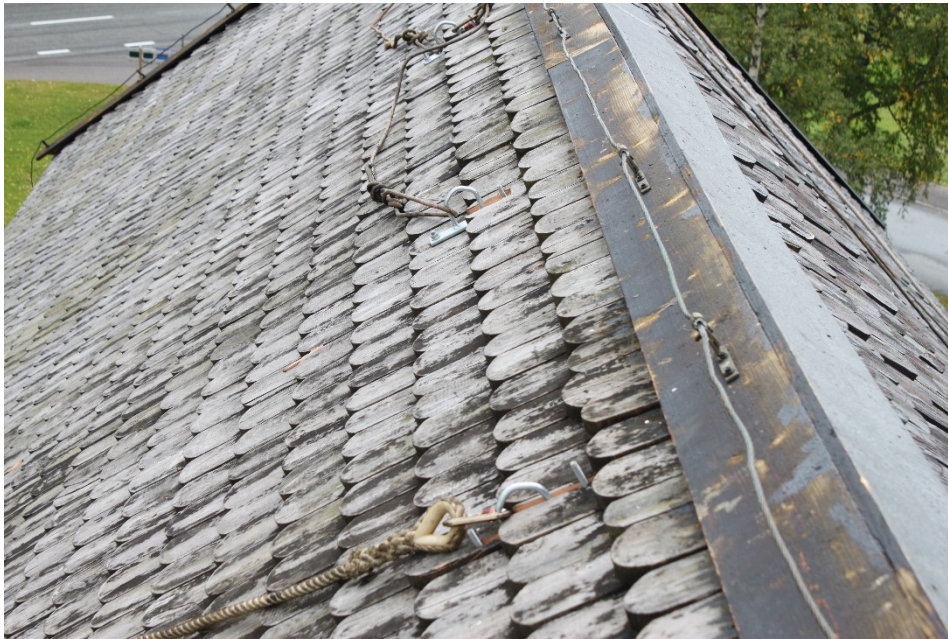
Taket över långhuset saknade säkerhetsanordningar. Man beslutade sig för att ta bort de stegar som satt på norra takfallet. Detta då det dels var osäkert om hållbarheten, men främst då infästningen var i princip obefintlig (den övre stegen var endast hängd övernocken). Stegarna utgjorde därmed en risk för skada vid användning.

**Figur 5** På det norra takfallet har man monterat 5 taksäkringar i form av öglor för infästning av rep.

I stället för stegarna har man på det norra takfallet monterat 5 taksäkringar i form av en specialtillverkad ögla för infästning av rep som monterats upp motnocken.

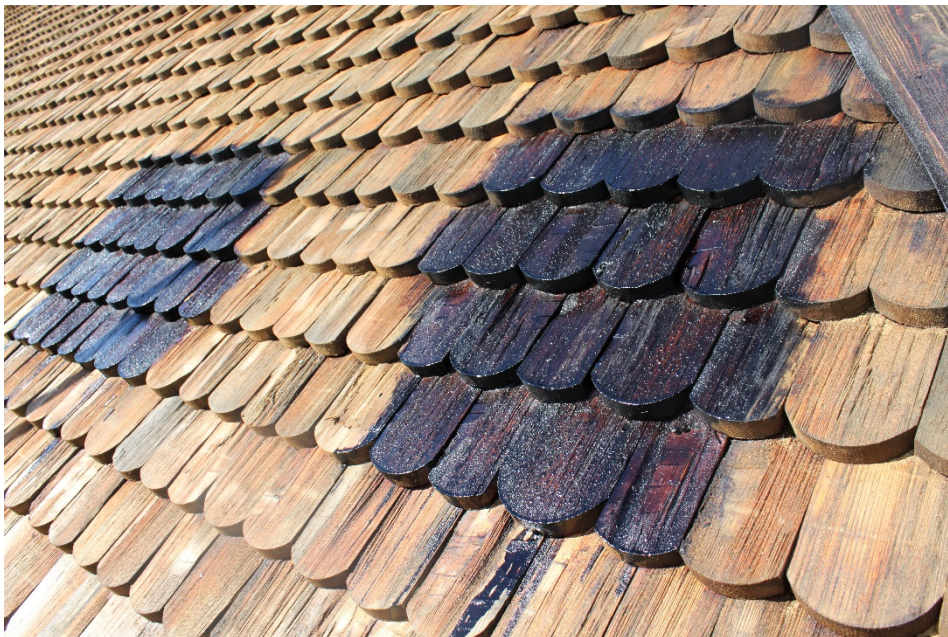
Från församlingen kom önskemål om ett svart tak, så som man mindes att kyrkan haft tidigare. På de vertikala spånklädda partierna åt väst samt på den mellanliggande delen på taket (italianen) kunde man fortfarande se mycket svart. Två uppstrykningsprover med pigmenterad tjära ströks på det södra takfallet. Ett med 10 % kimrök och ett med 20 % kimrök. Det var svårt att se någon större skillnad på provytorna. Då församlingen önskade ett svart tak, valdes 20 % kimrök i tjäran. Då tjäran är pigmenterad kan man inte spruta på tjäran, utan den måste strykas för hand (munstycket täpps igen av pigmentet). Alla spånklädda delar av kyrkan och tornet tjärades med dalbränd trätjära från Claessons trätjära i Göteborg med 20 % kimröksblandning i tjäran. Kimröken har blandats upp med linolja från Claessons trätjära innan den blandats i tjäran. Tjäran ströks på varm. I den underhållsplan som Robert Eriksson Kyrktak bygg och konsult AB tagit fram för taket på Linsells kyrka (2015-09-09), rekommenderas att alla taken på kyrkan tjäras igen inom tre år och sedan kan man gå på ett femårs intervall på ytorna mot söder och en tio års intervall på ytor mot norr. Spåntaket på tornet samt kyrkans gavel borde enligt underhållsplanen ligga inom ett femårs intervall. För att bygga upp ett svart pigmentgrund på dessa tak bör det strykas med en kimröksblandning. Vid slutbesiktningen upptäcktes tjärstänk på den vita fasaden. I anslutning mellan torn och takfall, syntes bruna stänk vid det södra takfallet. Enligt entreprenören skulle detta ha varit tidigare. Men efter att ha jämfört med bilder från innan tjärningen, framgick att detta uppstått efter tjärning. Också på fasaden åt norr, kunde man se tjärstänk.

**Figur 6** Två uppstrykningsprover med pigmenterad tjära ströks på det södra takfallet. Ett med 10 % kimrök och ett med 20 % kimrök.

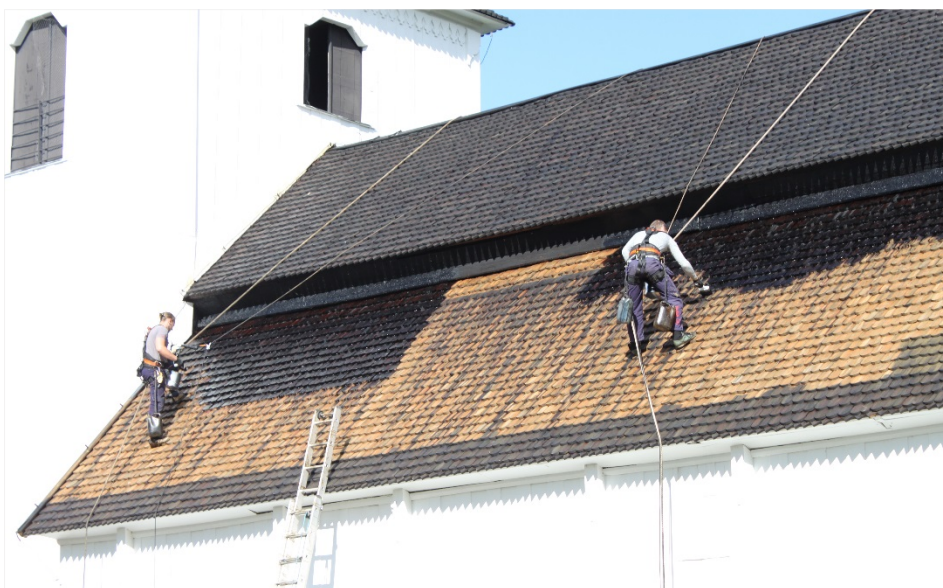
Figur 7 Vid slutbesiktning den 9 september 2015 pågick tjärningen av taket för fullt.

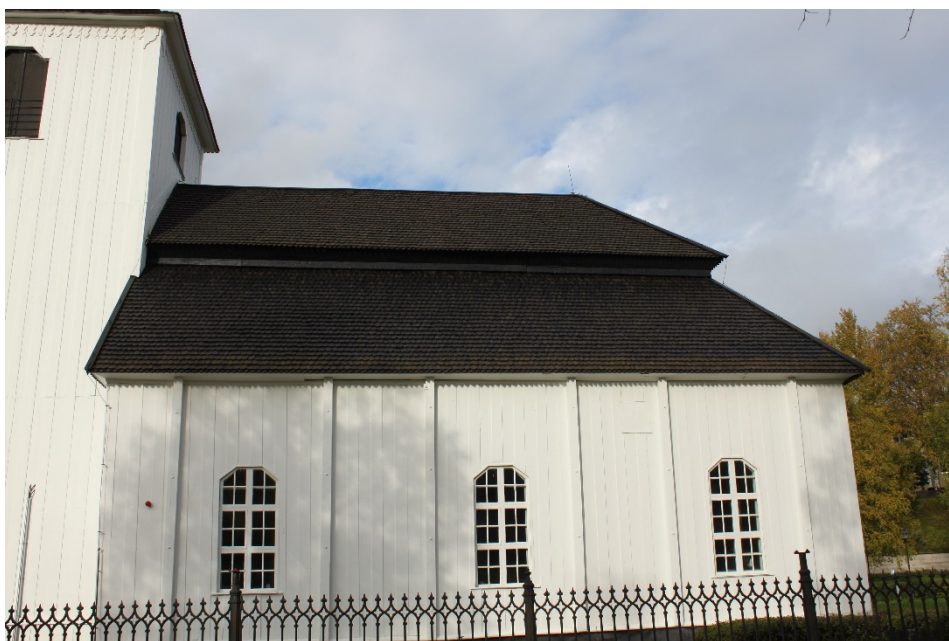
Figur 8 Den 23 september 2015 gjorde undertecknad ett besök på plats för att se slutresultatet.

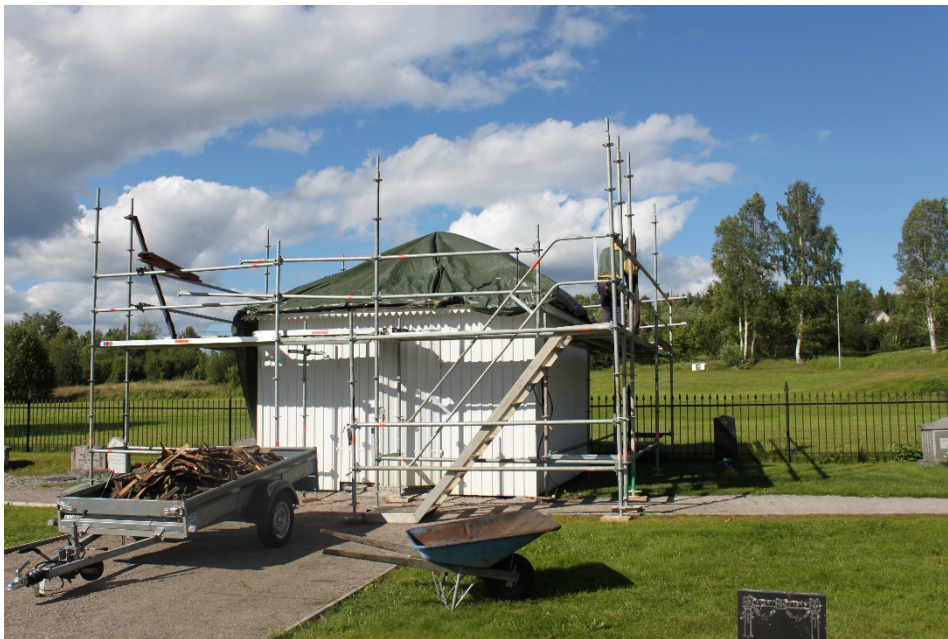
Figur 9 Bårhuset efter att spåntäckningen plockats ned.

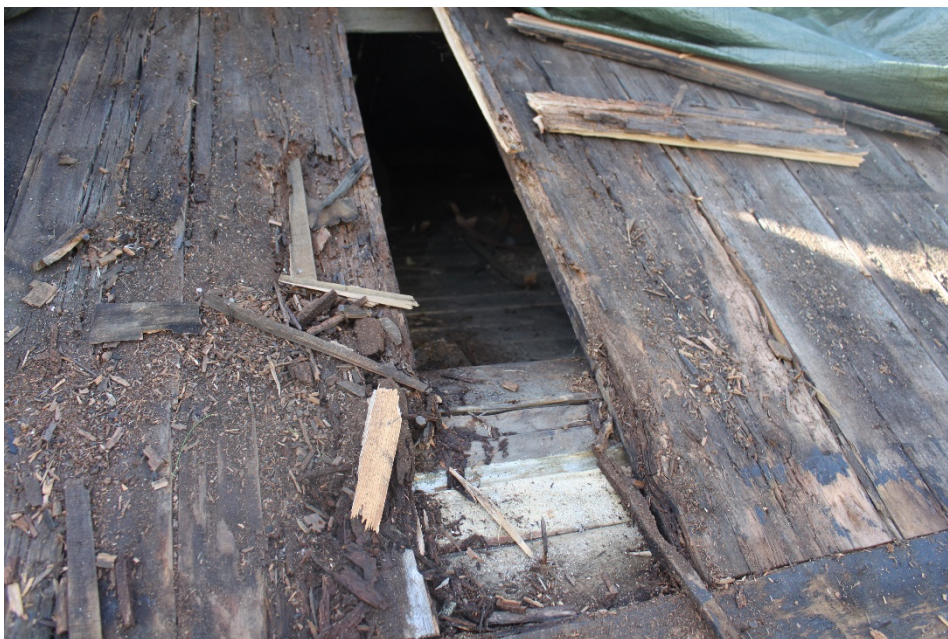
Under spåntäckningen fanns delvis rötskador i rotet. Rotningen är stående. Detta hänger samman med takstolskonstruktionen som består av fyra stolpar i hörnen som möts på mitten. Mitt på takfallen sitter en liggande bräda. Man kan se att delar av rotningen

Figur 10 Under spåntäckningen var rotet rötskadat.

En stor del av rotet på takfallet åt öster har bytts. Även på västra takfallet har brädor bytts. De nya brädorna har lagts med en liten springa emellan, för att få till luftning av takkonstruktionen. Taket på bårhuset har försetts med samma typ av avslutning nedtill, med uppsågade lufthål, som på kyrktaket. Taket har blivit nylagt och tjärat. De gamla täckplåtarna har återanvänts, dessa ligger inte riktigt tätt mot underlaget. Plåtarna har målats med linoljefärg (Engvall och Claesson 1A-318 Järnoxidsvart).

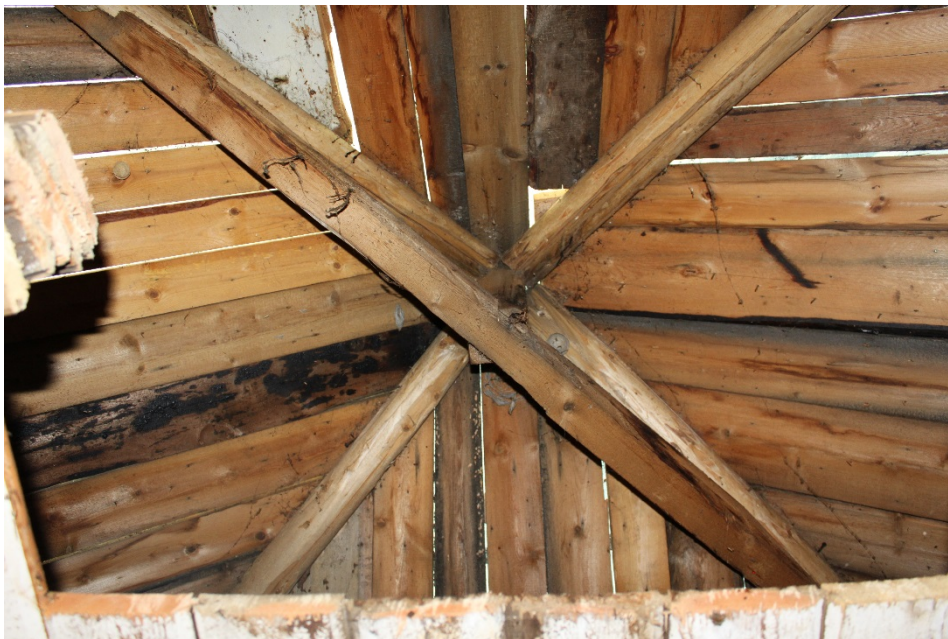
Figur 11 Rotningen är stående, detta hänger samman med takstolskonstruktionen som består av fyra stolpar i hörnen som möts på mitten.

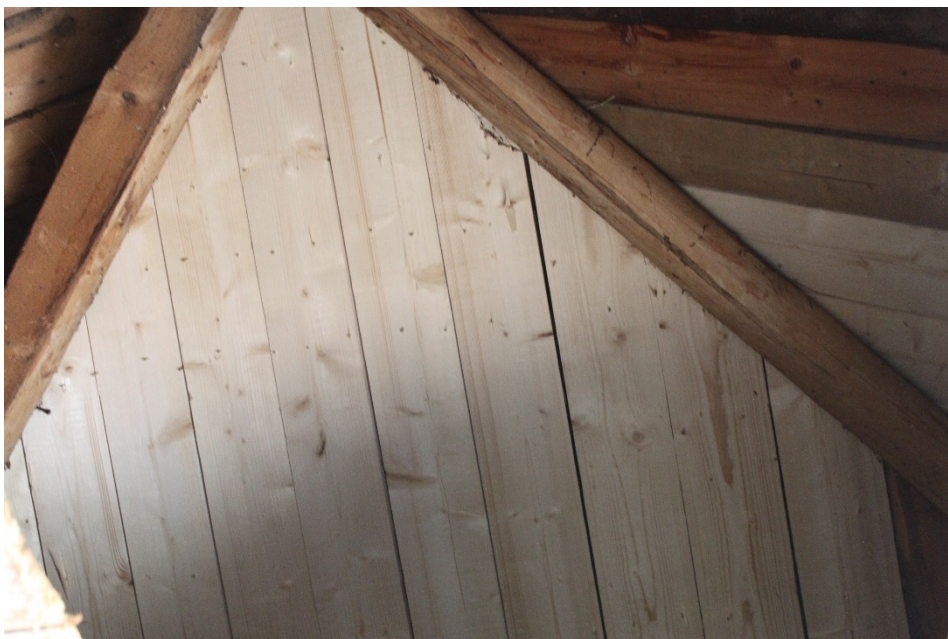
Figur 12 Efter åtgärd. En stor del av rotet på takfallet åt öster har bytts. De nya brädorna har lagts med en liten springa emellan, för att få till luftning av takkonstruktionen.

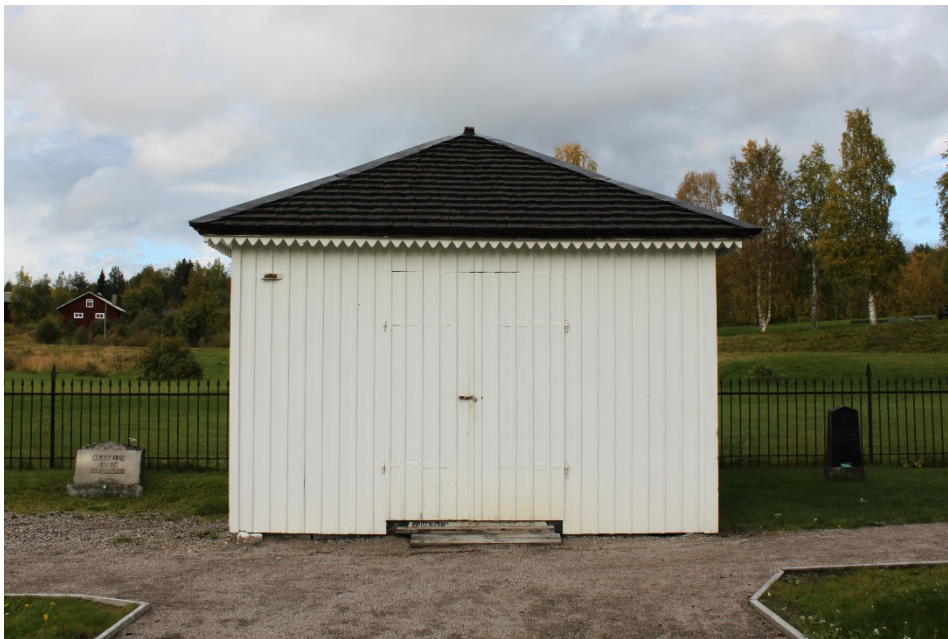
**Figur 13 Bårhuset efter åtgärd.**

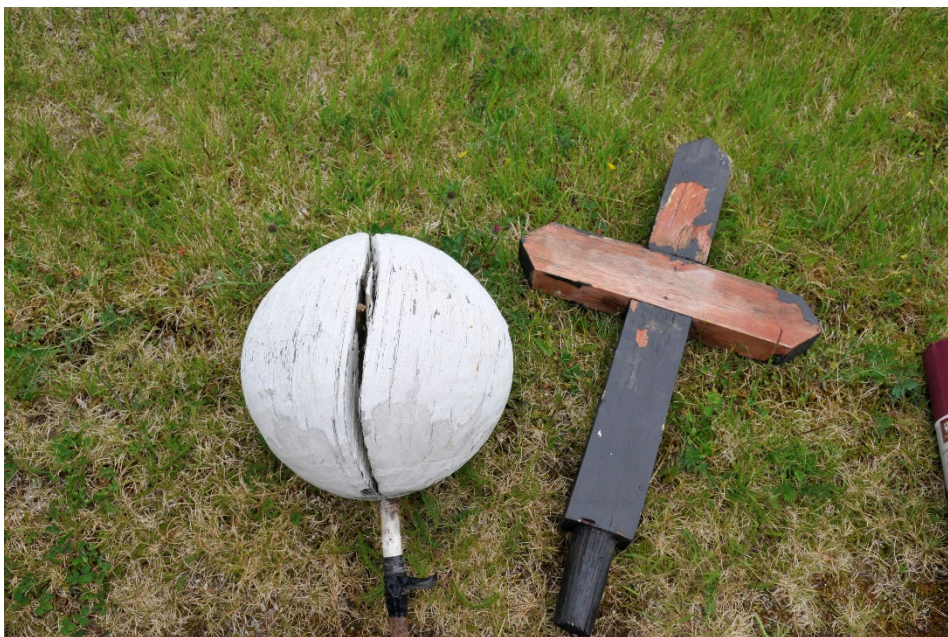
På taket till bårhuset sitter en korsglob och kors. Korset är i trä och sitter nedsänkt i globen som också den är i trä. Korset var svartmålat med något som såg ut och flagade som plastfärg. Under detta fanns spår av förgyllning och ett rött färglager (grundning för förgyllning). Korset var i gott skick men behövde målas om. Globen var vitmålad i olika nyanser där det yttersta verkade vara plastfärg. Trävirket i globen var i gott skick men det fanns en större torkspricka. I globen är instucken en gängad metallstång som sedan har trätts ned inocken på byggnaden. Stången var krökt och i behov av rätning alternativt utbyte.

**Figur 14 Korset var svartmålat med något som såg ut och flagade som plastfärg. Under detta fanns spår av förgyllning och ett rött färglager (grundning för förgyllning). Genom globen fanns en större torrspricka.**

Större skador i korsgloben har lagats med trä, mindre sprickor har fyllts upp med linoljekitt. I samråd med Björn Olofsson, Jamtli beslutades att inte använda den röda underfärgen som varit grund till förgyllning utan gå efter den sista målningen som stämmer bättre med den färg som huset har nu, en vit obruten färg samt svart som ett tjärat tak. Jonny Springe tillverkade färgen från traditionella pigment, bensvart till korset och en blandning av zinkvitt och titanoxid för att åstadkomma den vita kulören på likbodens fasad. Jonny Springe rätade ut den något anfrätta stången mot ett städ genom att först glödga stången med kol. När tjärningen av taket var klar inspekterade Jonny Springe virket som metallstången skulle stickas ner i upptäckte han att hela träbiten som gick ner i takkonstruktionen cirka 50 cm var murken. Virket såg friskt ut, men det som återstod var bara ett tunt skal av trä. Vaktmästare Mats Hansson från Lillhärdal fick i uppdrag att byta ut träbiten. Kors och korsglob hade ännu inte kommit på plats den 20

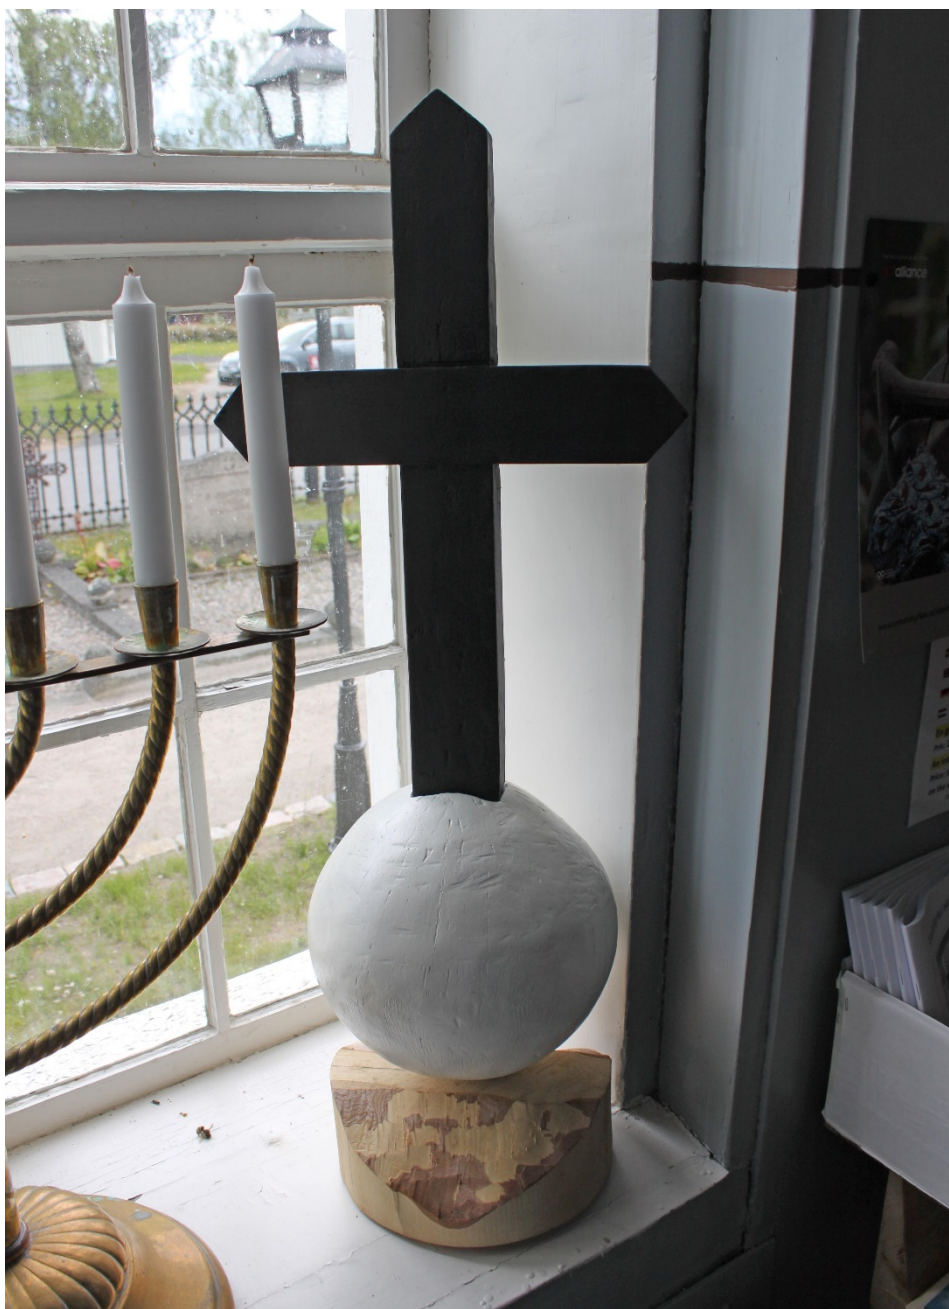
Figur 15 Kors och korsglob i vapenhuset i Linsells kyrka.

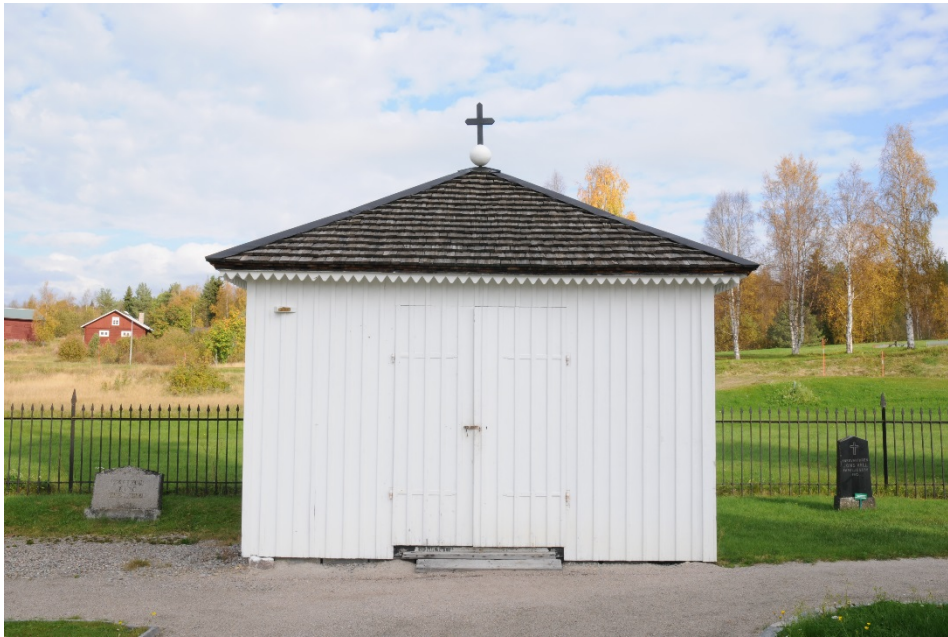
Figur 16 Bårhuset efter att kors och korsglob kommit på plats.
