# Duveds kyrka

## Utbyggnad för värmepump

Åre kommun, Härnösands stift

RAPPORT – JAMTLI 2017:10  
ISSN 1654-2045

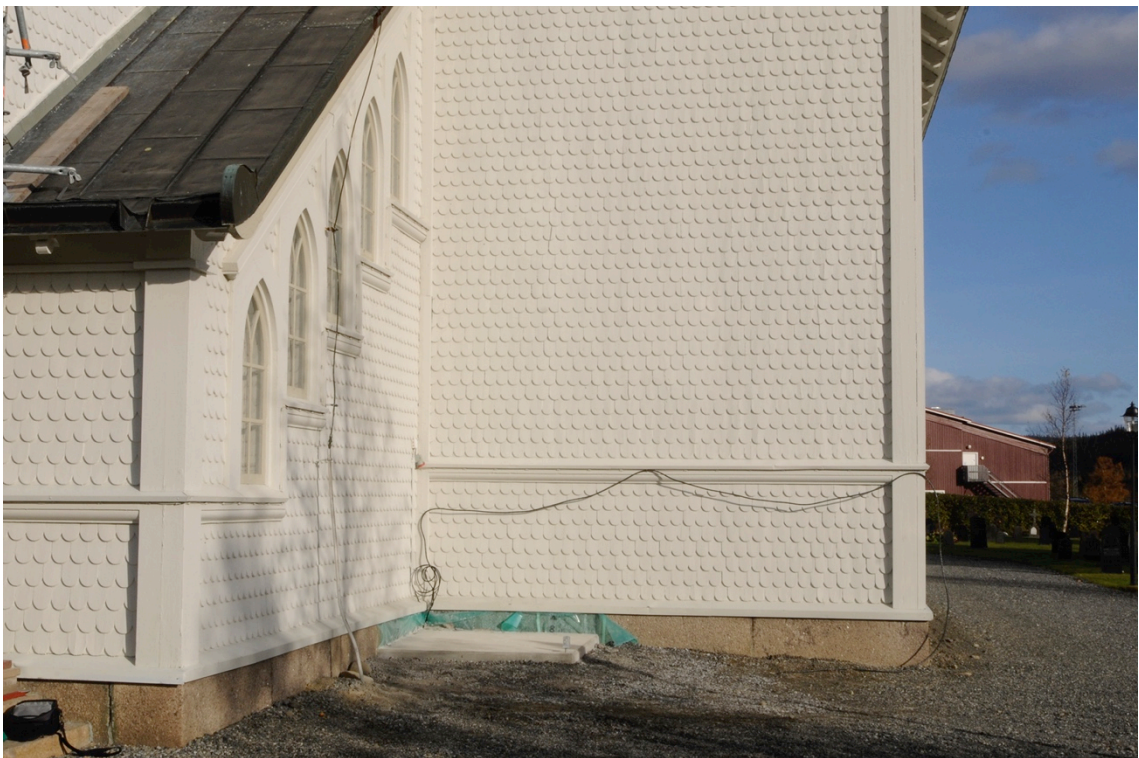
Kyrkans södra fasad i hörnet mellan torn och långhus när enbart grundplattan var gjuten.

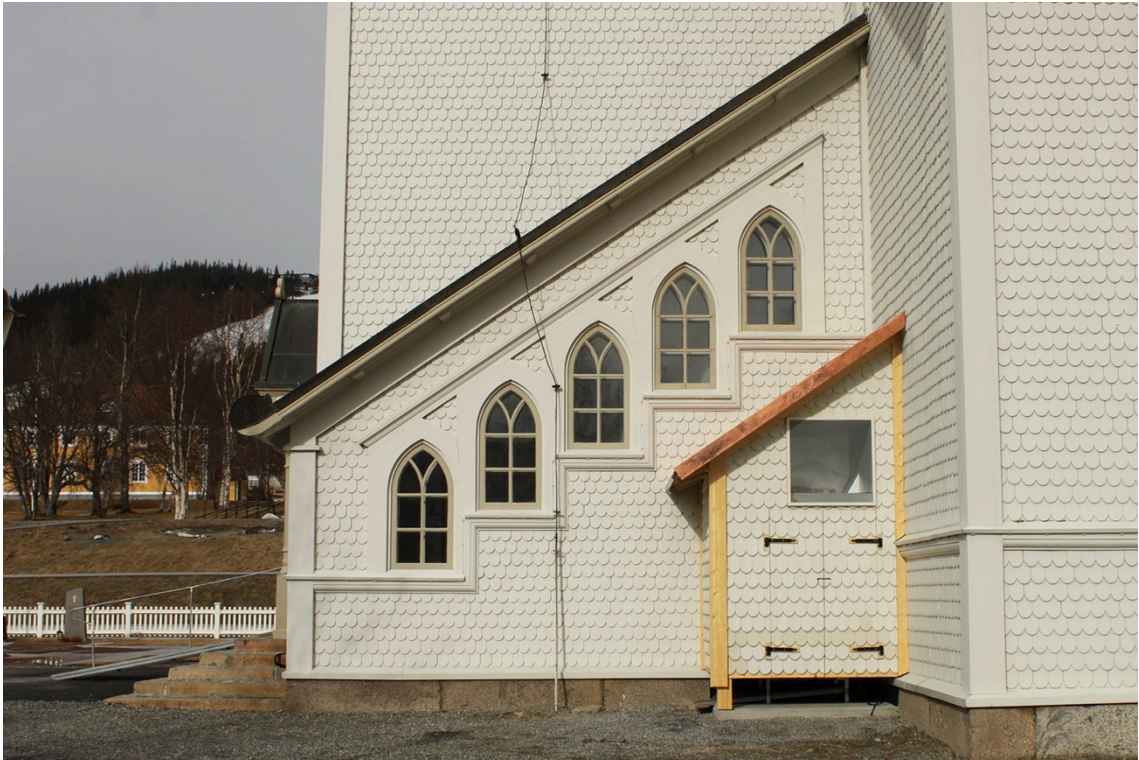
Påbyggnaden med den nya toppblåsande värmepumpen sedd från söder.

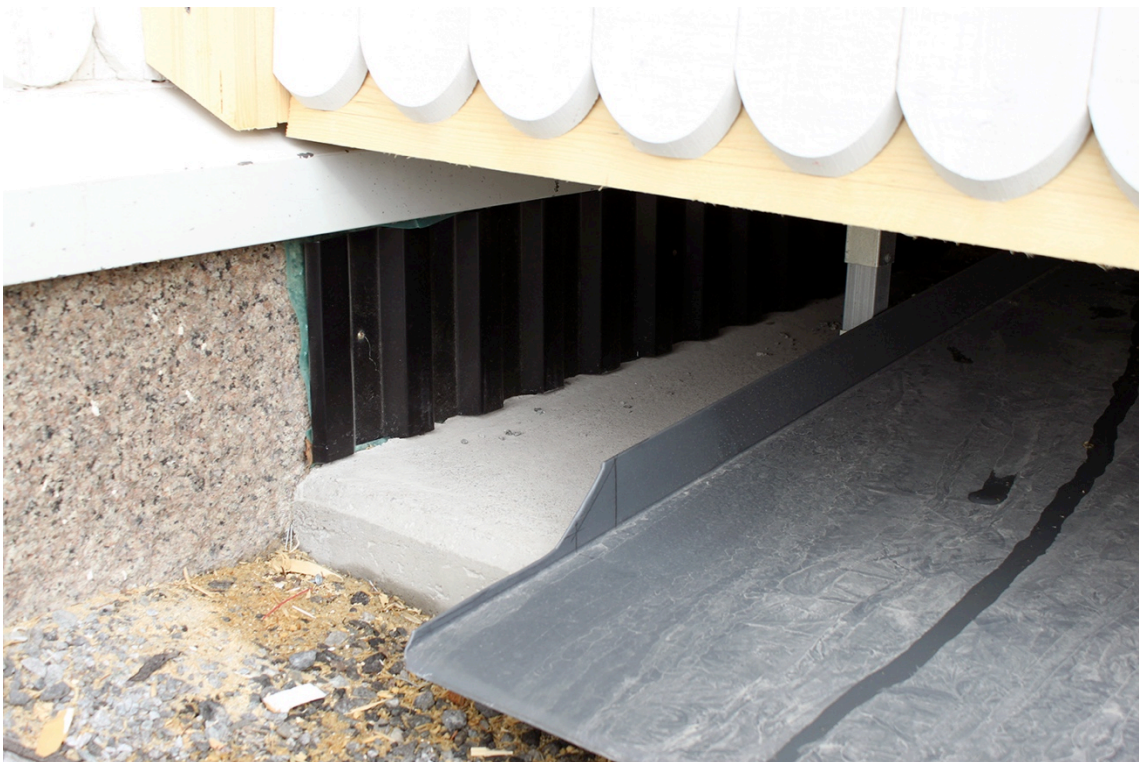
Då det kan bildas svallis under aggregatet vintertid sattes en Trp 20-plåt upp mot kyrkans sockel så att isen inte kan byggas upp mot kyrkans vägg med risk för vatten- och frostsador.

Detaljbild av påbyggnadens nedre del mot tornet. En Trp-plåt har lagts mot kyrkans sockel för att eventuell svallis som kan bildas vintertid inte ska ligga mot sockeln. Plåten på betongplattan är avsedd att fånga upp och leda ut det kondensvatten som kontinuerligt bildas.

Möjligen måste plåten i hörnet höjas så att den även skyddar träfasaden. Anläggningen bör därför utvärderas vintertid för att se hur högt på kyrkans fasad som isen når.

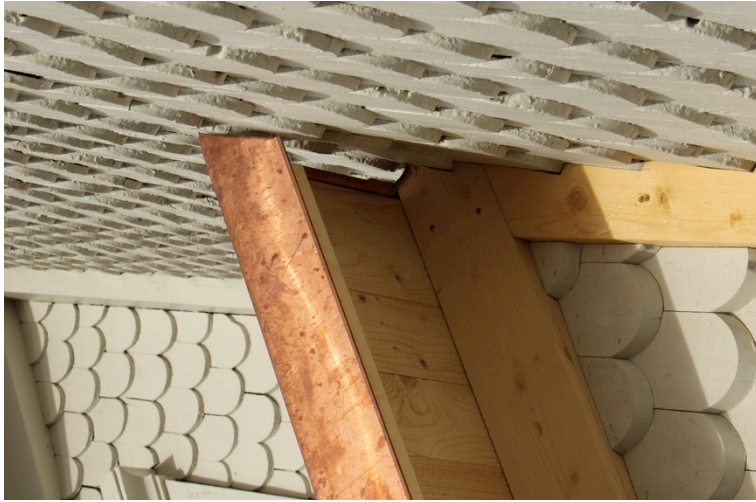
Även mot långhusets fasad har det av samma skäl lämnats ett mellanrum.

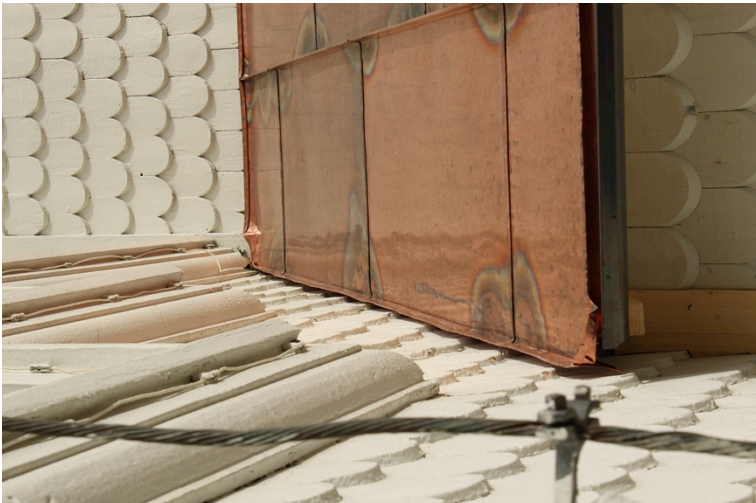
Mot tornets fasad har det lämnats en glipa för att undvika ingrepp i fasadspånen samt för att regnvatten ska kunna rinna ner.

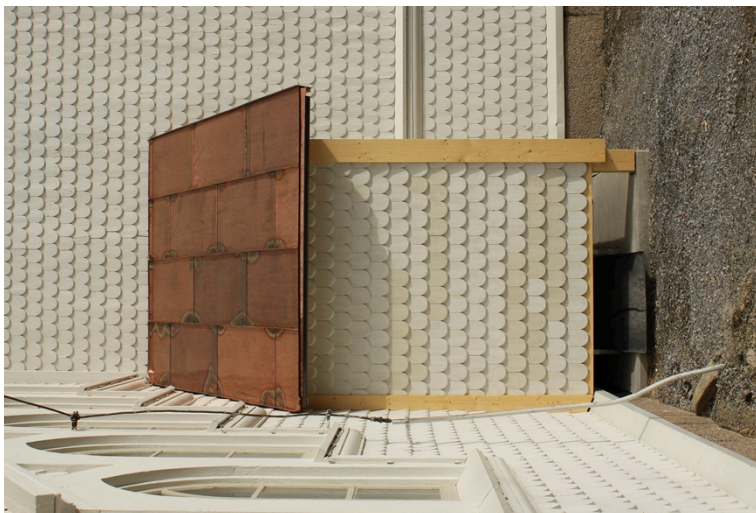
Fasaden är klädd trelagers stavspån med rund nederkant. Spånen är ca 11 cm breda. Knutar består av 140 mm breda brädor. Det framgår av minnesanteckning från startmöte 2014-10-02 att allt virke skulle vara hyvlat. Men detta har inte gjorts och spån samt knutar avviker från resten av kyrkan

med sina sågade ytor. Hela fasaden är målad med vit linoljefärg, lika kyrkans fasad.

Påbyggnaden sedd från väster med långhuset rakt fram i bild. Bilden är fotograferad innan knutbrädorna målades vita.

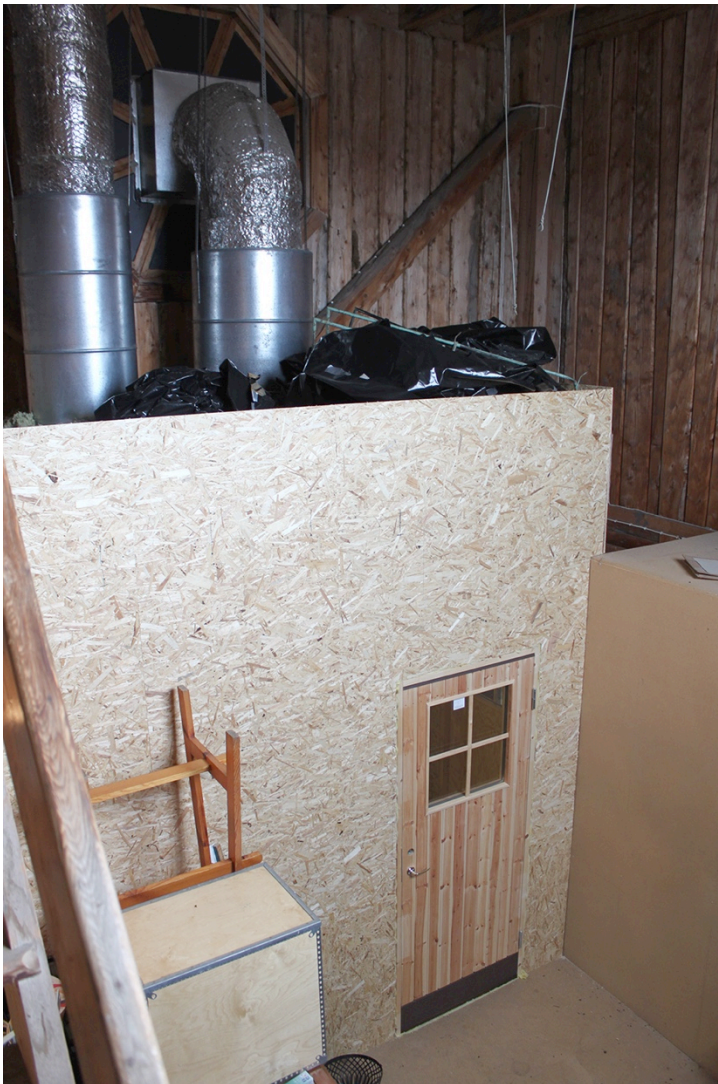
Bygget av detta extra rum var något som inte kommunicerades med antikvarisk medverkande och det finns i skrivande stund inte heller någon relationsritning på rummet och installationerna, vilket är önskvärt att bifoga denna dokumentation.

Ett isolerat rum har byggts på andra våningen i tornet. Det rymmer värmepumpens inomhusenhet och en volymtank på 100 liter. Redan före ombyggnaden fanns ventilationsaggregatet placerat där.

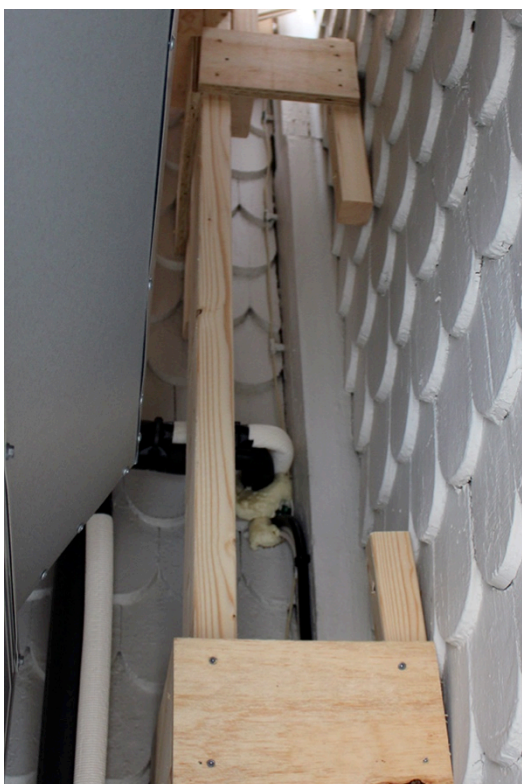
Längst in i hörnet mellan torn och långhus går ledningarna in i tornet.

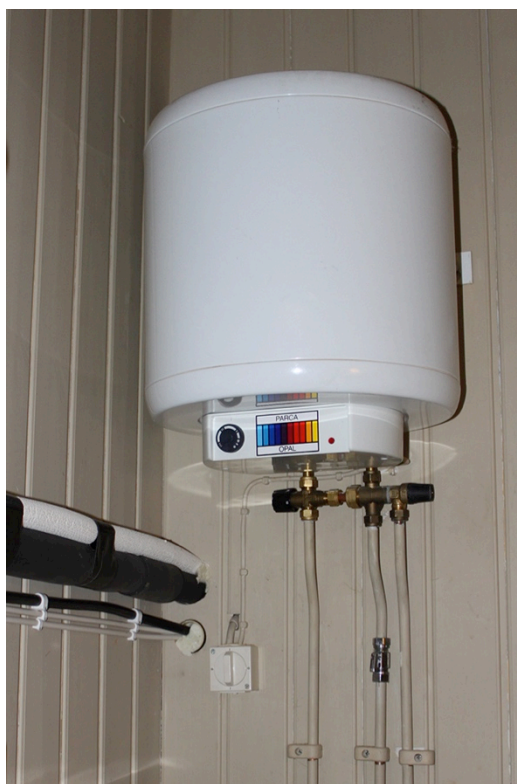
Ledningarna kommer in under varmvattenberedaren i vapenhusets toalett.

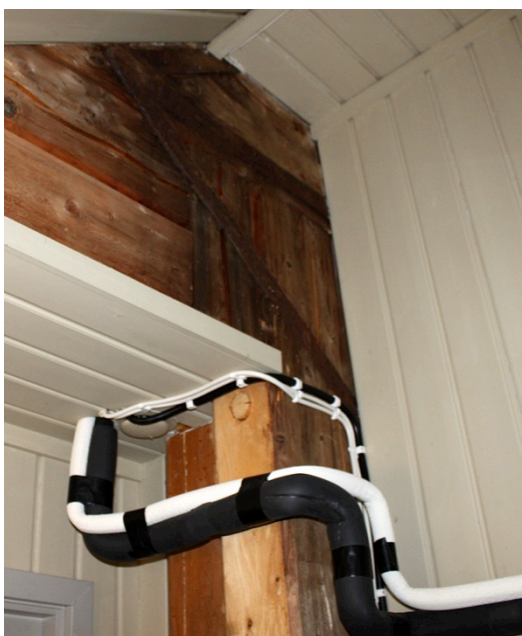
Från toaletten följer ledningarna det befintliga avluftningsröret under södra trappan och upp på tornets andra våning.

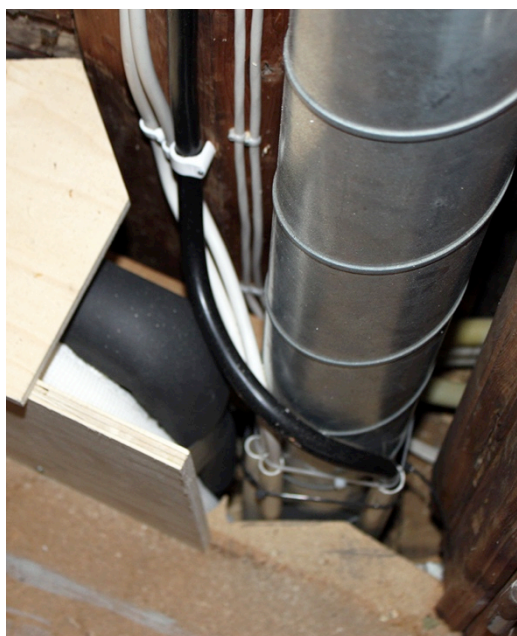
Något suddig bild av hur rör och ledningar går genom bjälklaget och kommer upp på tornets andra våning.
