# Lillhärjåbygget

Antikvarisk kontroll vid restaurering  
av Benladan 2009

Lillhärjedalen 1:1, Lillhärjå socken, Härjedalens kommun

RAPPORT – JAMTLI 2010:3  
ISSN 1654-2045

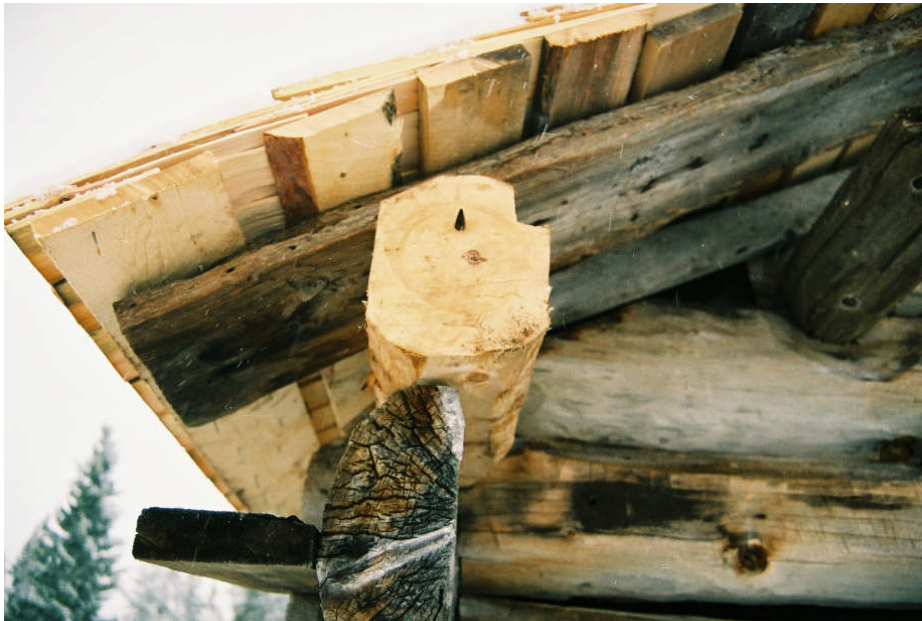
Det bytta hammarbandet på B-vägg (bild nr 09m043/19).

| B-vägg | Hammarbandet har bytts i sin helhet. Urhuggningar och detaljer har överförts från den gamla stocken. |

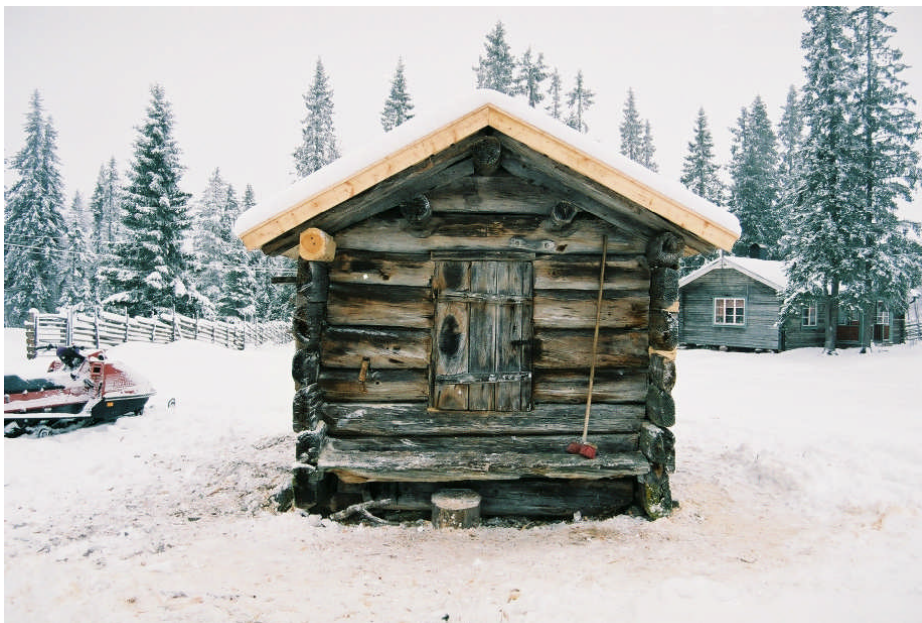
A-vägg efter restaurering (bild nr 09M043/28).

| A-vägg | Vid A3, A4 och A5 mot D har knutarna ilagats. |

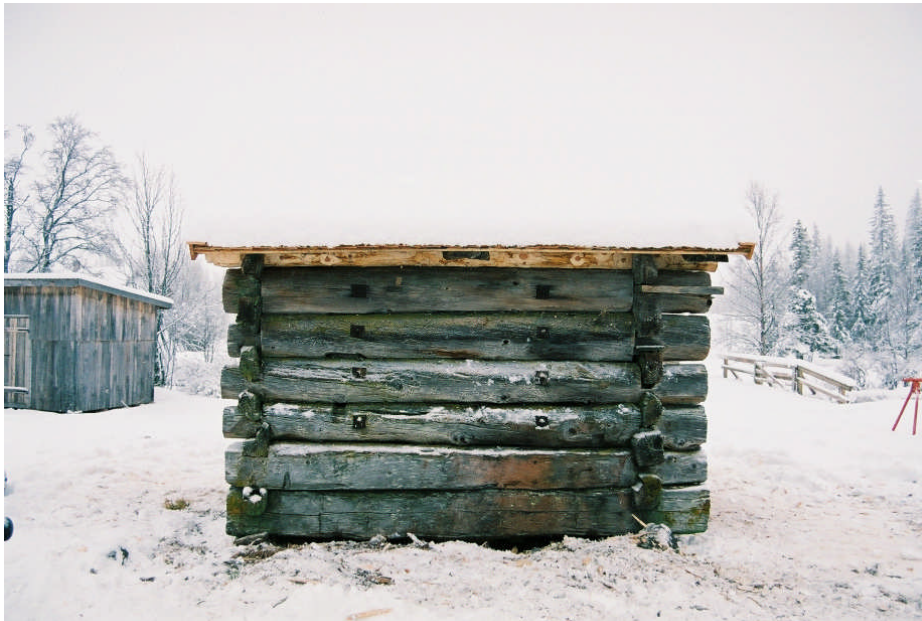
B-vägg efter restaurering (bild nr 09M043/29).

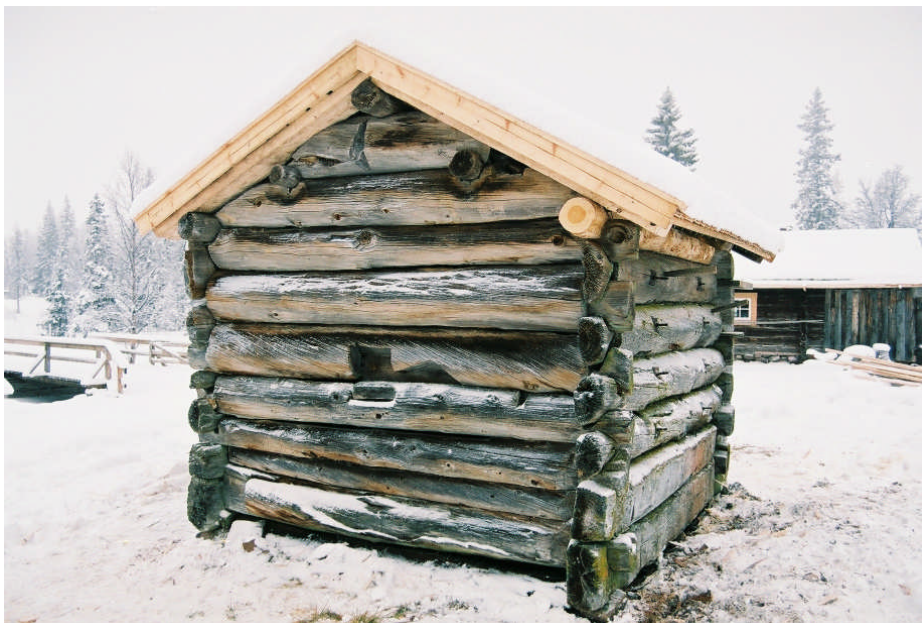
C-vägg efter restaurering (bild nr 09M043/30).

| C-vägg | C0 var rötad i ytveden och har därför bilats av till friskt trä. |

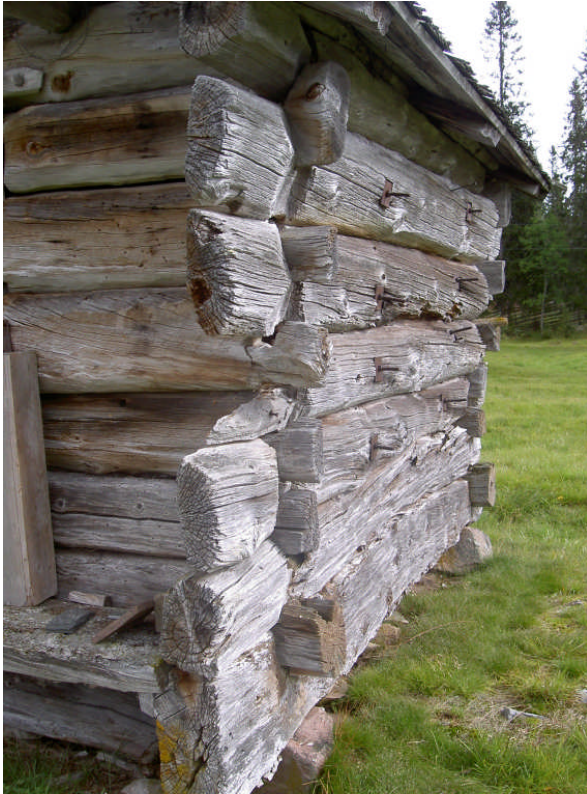
I åtgärdsförslaget från 2001 anges att ladan ska demonteras helt för att stockar ska kunna bytas. Detta genomfördes inte vid restaureringen eftersom det visade sig att timret var i så pass gott skick att utbyte inte var nödvändigt. Däremot var några knutskallar dåliga, vilka nu har lagats.

Lösa och trasiga knutskallar  
vid A- och D-vägg (digital bild  
nr 7143).

| D-vägg | Den tidigare lösa knuten vid D3 har fästs med dymlingar. |

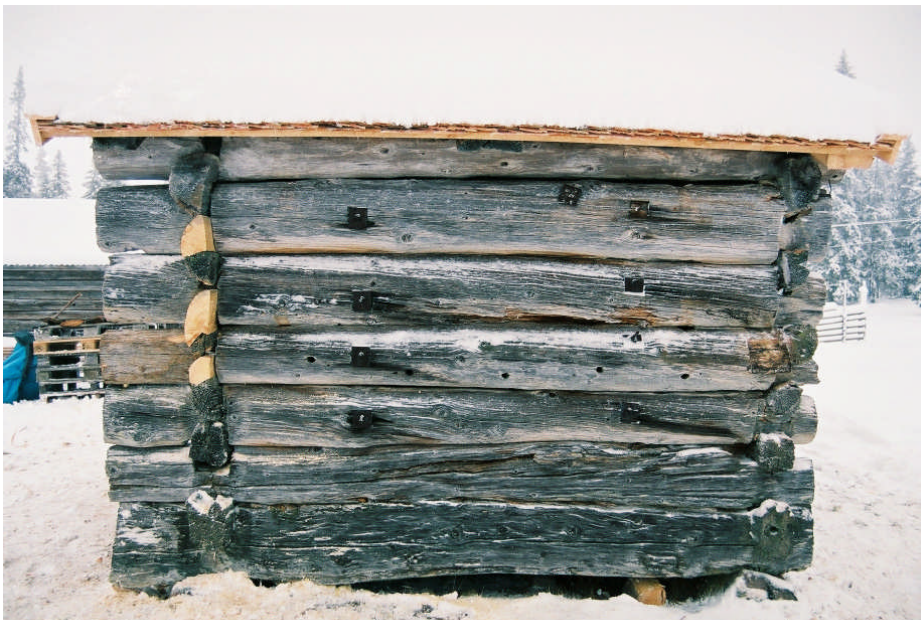
D-vägg efter restaurering (bild nr 09M043/34).

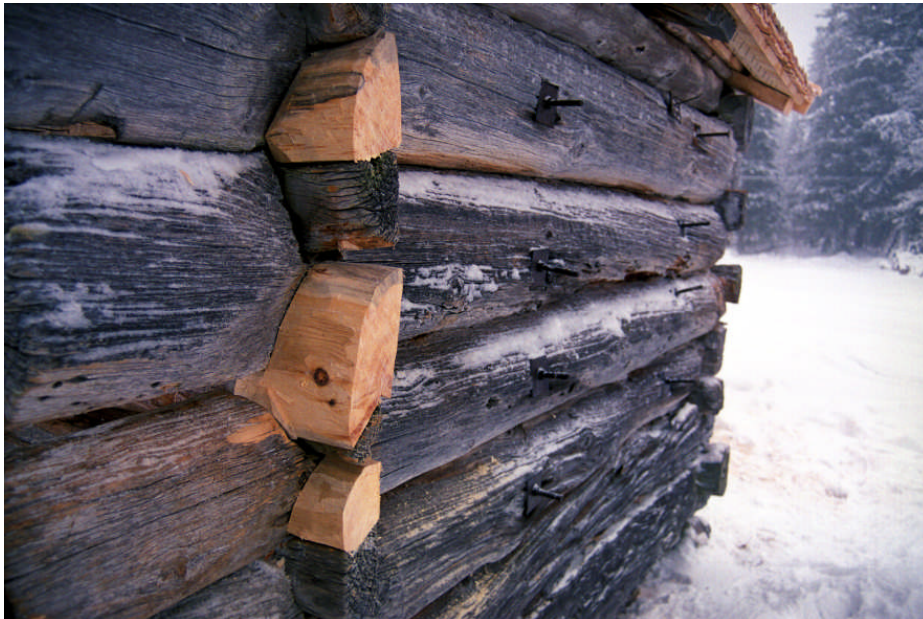
Lagningar vid A-D-hörn (bild nr 09m046/06).

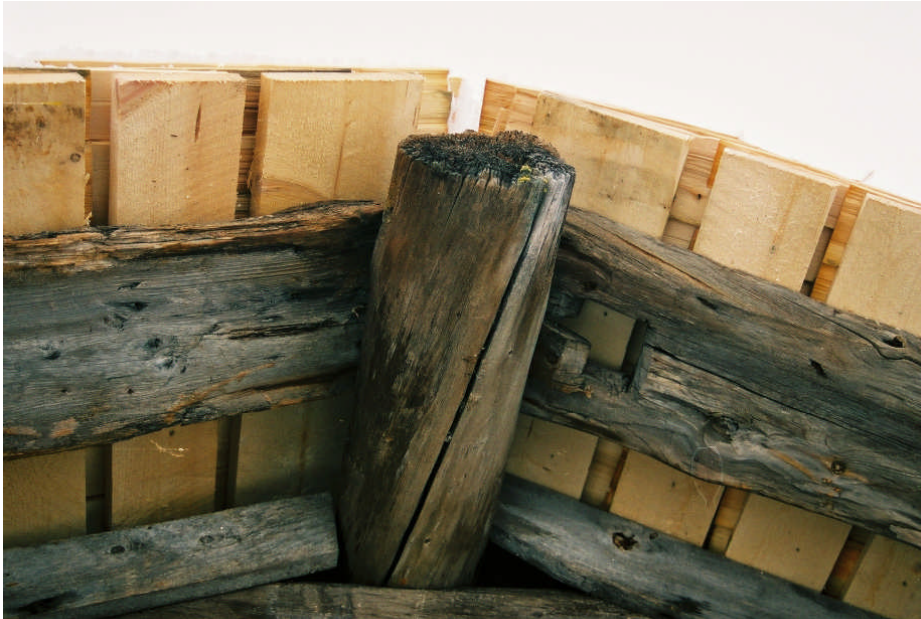
Spår av benladans tidigare planktak (bild nr 09M043/15).

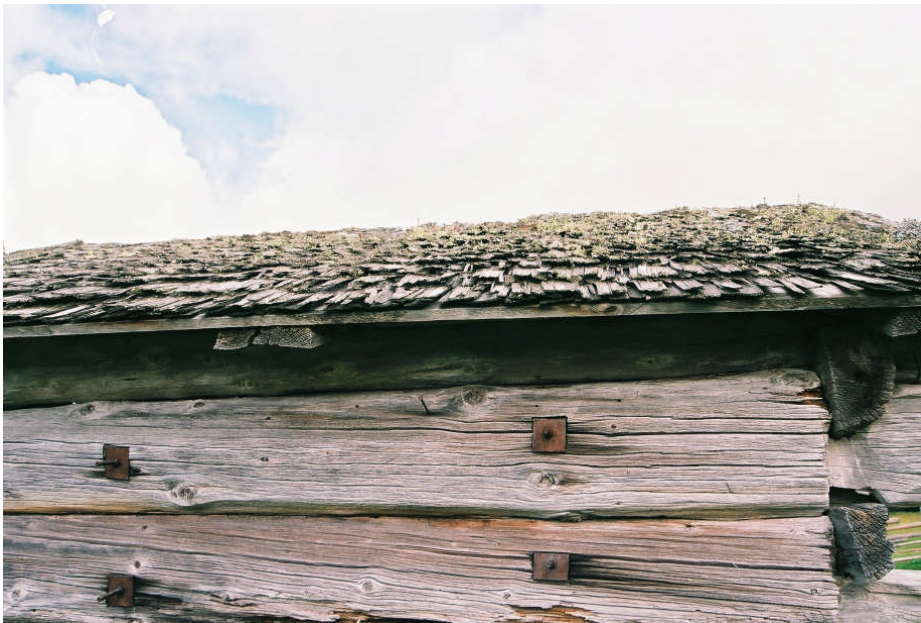
- Grund** Huset har lyfts och riktats åt alla håll. Det har också dragits ihop så att knutarna nu är raka. Vid BC-hörn har en sten lagts in då hörnet var lågt.
- Tak** Spåntaket var i dåligt skick och läckte in. Taket var tidigare ett planktak med knäppta brädor. Rester av detta finns kvar under spånet.
- De handspäntade spånen var lagda från vänster till höger och spikade med trådspik. Under spånen ligger taktron av 5-6" och 7" bräder. Under dessa finns rafter som är återanvända från det gamla taket. Innertaket består av delvis spräckta halvklovor och bakar från kransågat virke. Ovanpå detta ligger torv.

Spåntaket innan omläggningen (bild nr 08M036/05).

Taket demonterades för att byta spånnet. All tro har nytillverkats av bräder från gårdens såg i samma dimensioner som tidigare. Två av benladans rafter har återanvänts medan två stycken nytillverkades.

Spånen har spikats från vänster till höger med knivsidan ner. Dessa är överblivna spån från renoveringen av Storsjö kapell som funnits på lager på gården i några år.

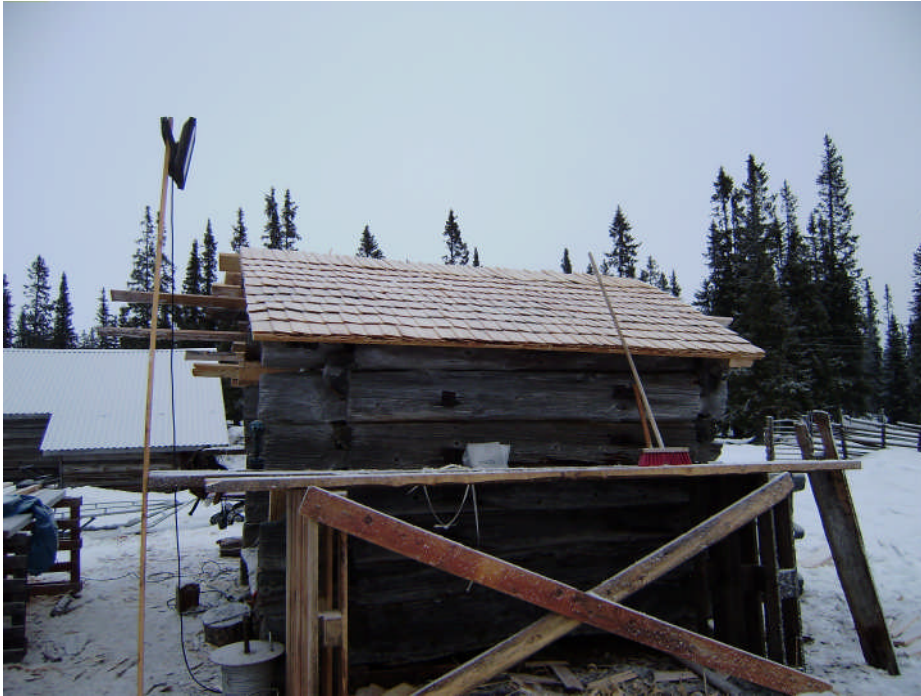
Taket under restaurering (digital bild nr 30290, foto Daniel Åkerman).

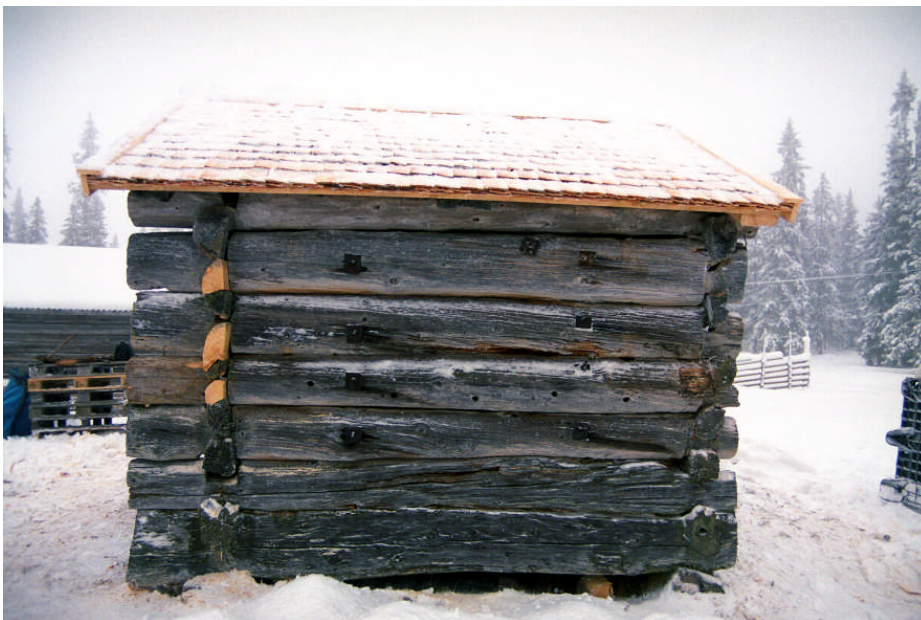
Det färdigrestaurerade spåntaket (bild nr 09m046/02).

Nya vindskivor, vatt- ochnockbrädor har tillverkats av fura som sågats på gården.

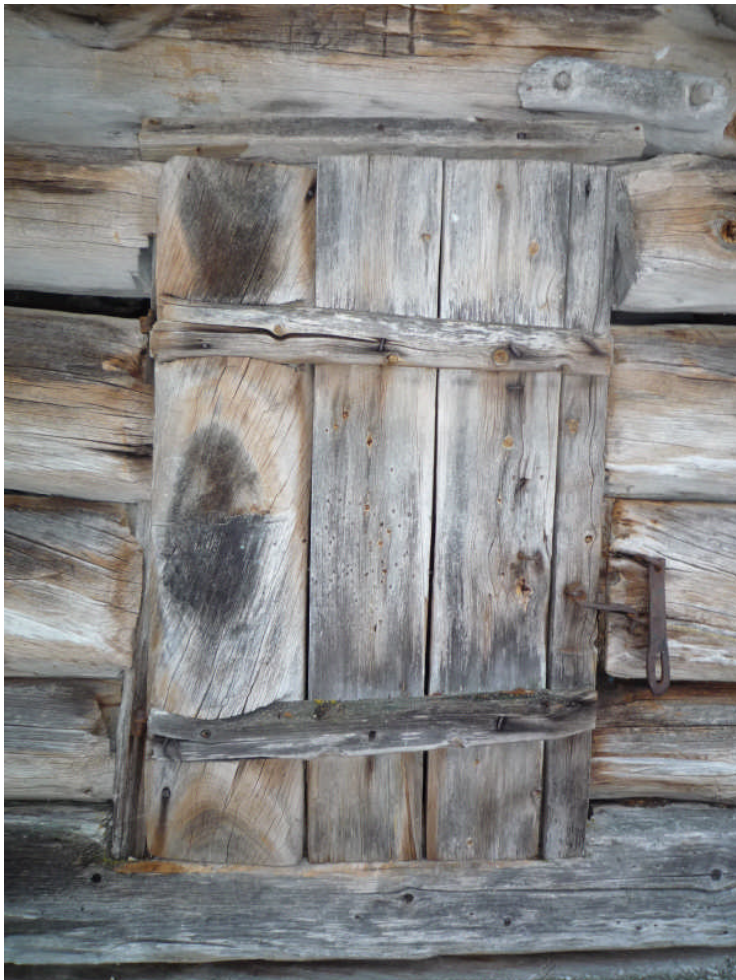
Dörren innan justering (digital bild nr 1020847).

Dörrens gåt har lagats, gångjärnen har justerats och dörren har riktats.
