Ströms kyrka

Värmekonvertering 2007

Ströms kyrka, Ströms socken, Strömsunds kommun

RAPPORT - JAMTLI 2011:7
ISSN 1654-2045

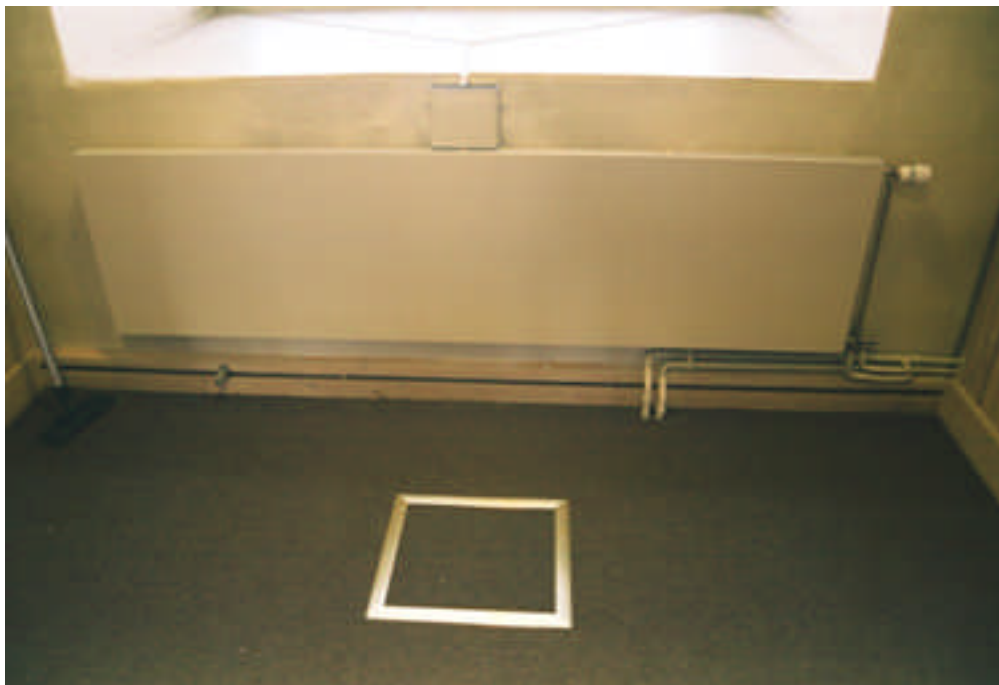
Bild 1: Brunnen nås via en lucka i golvet där ledningarna dragits in i kyrkan.

- Kulvert** En kulvert har dragits från en fjärrvärmecentral i församlingshemmet. Kulverten följer norra sidan av bogårdsmuren, in under bogårdsmuren och kommer in i kyrkan vid nordöstra hörnet av läktarunderbyggnaden (Se bild 9). Muren har inte rörts utan dragningen går under. Ett schakt har anordnats under golvet framför fönstret som nås från en inspektionslucka i golvet. Spånskivan under den heltäckande mattan har bytts. Ett handtag har gjorts vid luckan till brunnen. Det var inte möjligt att fälla in ett handtag, vilket därför gjordes synligt.

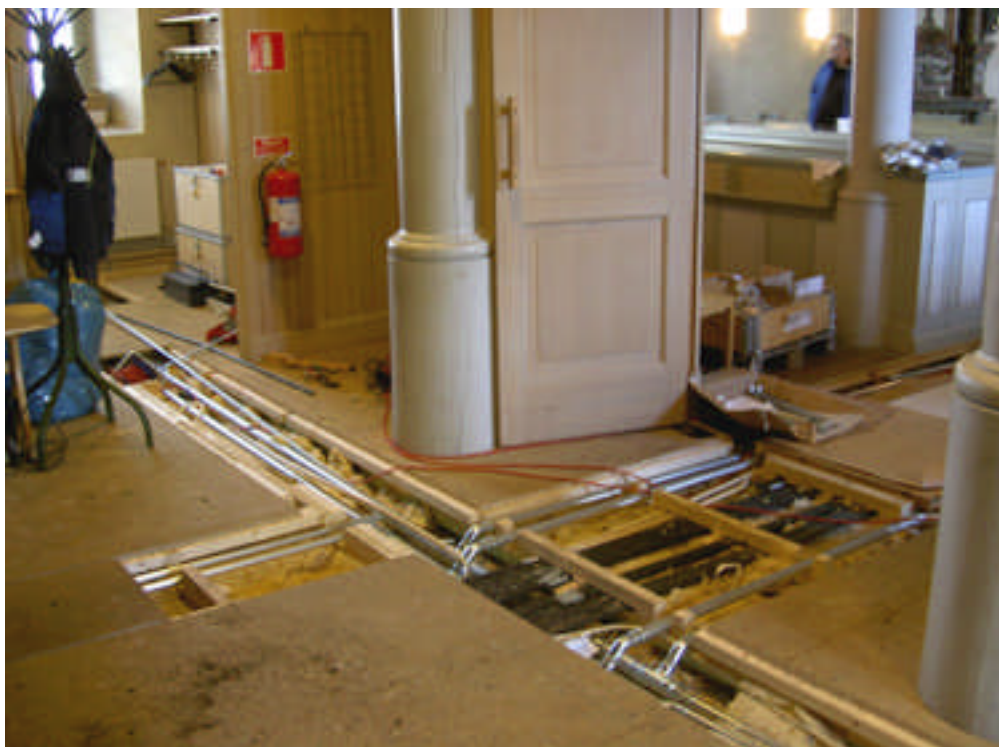
Bild 2: Rörledningarna har så långt som möjligt dragits dolda under golvet.

- Rör-
ledning** Rörledningarna har så långt som möjligt dragits dolda under golvet. Ledningarna följer östra väggen i läktarunderbyggnaden helt dolda fram till konvektorema. Ledningarna till konvektorerna i långhuset har dock dragits synliga kortare sträckor längs väggen. Ledningen mellan koret och sakristian har dragits dold under golvet och väggen, men synlig längs väggen i sakristian.

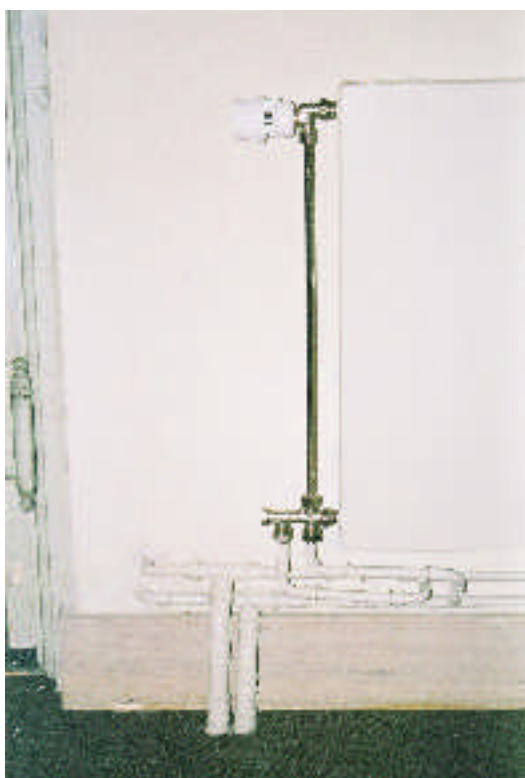
Bild 3: Efter inmålning.

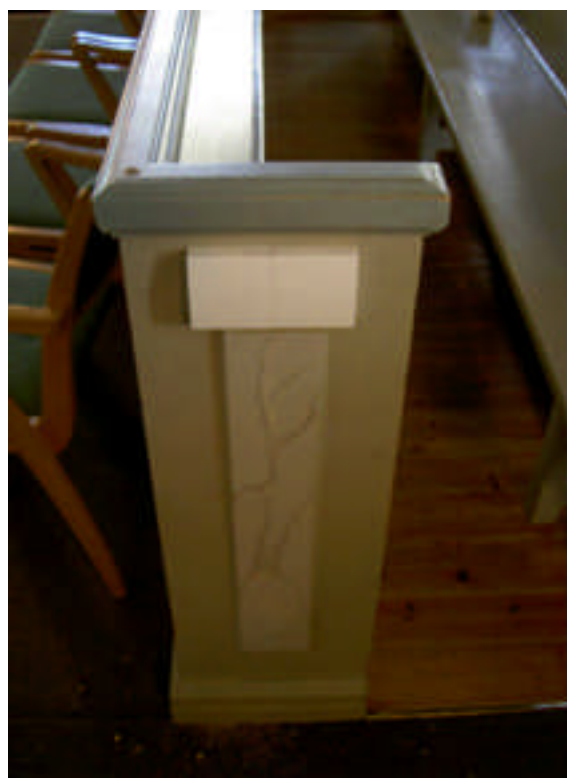
Bild 4: Givare vid norra bänkgaveln.

Givare	En fukt- och temperaturgivare har monterats på den västra bänken i tvärgångens norra del, brudkammaren. En givare har placerats på utsidan av norra bänkgaveln. En ytterligare temperaturgivare placerades i sakristian, i anslutning till befintliga ledningar vid dörren.
Målning	Konvektorer och synliga rörledning inklusive huv till radiatorökoppel har grundats med Nordsjö häftgrund och färdigstrukits med Lasol matt linoljefärg.

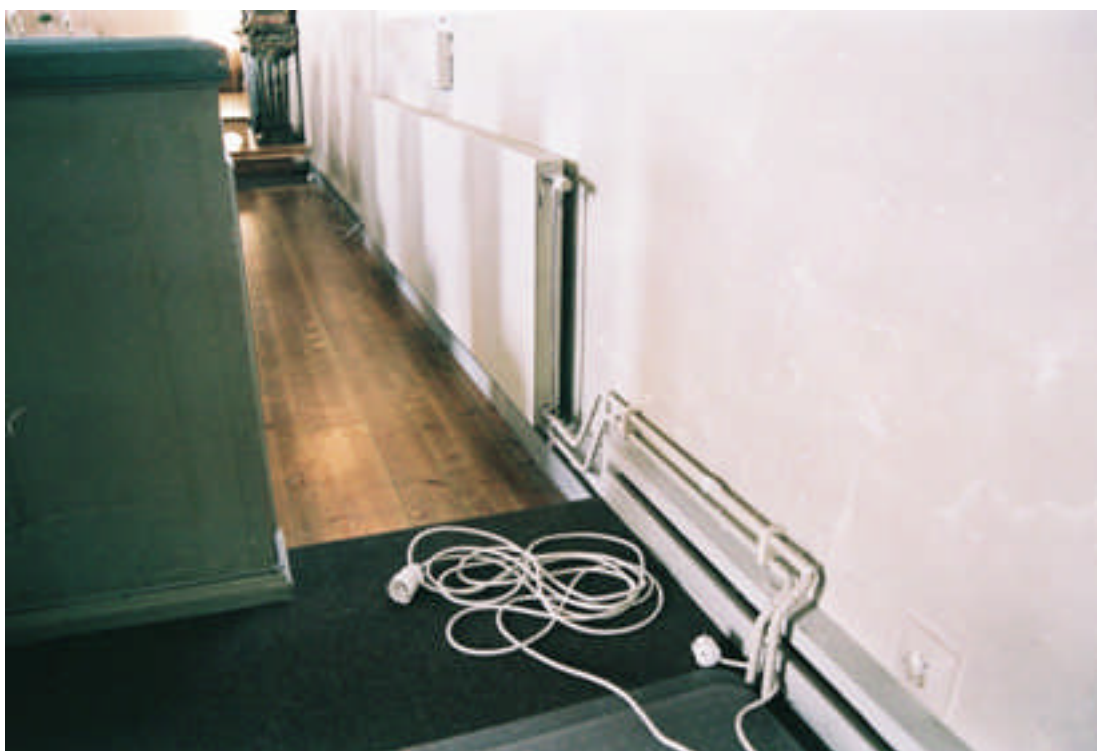
Bild 5: Radiatorema och kondensuppsamlarna under fönstren i långhuset.

Kondens- uppsamlare	De åtta radiatorerna under fönstren i långhuset och läktarunderbyggnaden placerades så högt att kondensuppsamlarna inte kunde monteras tillbaka. Radiatorerna fick flyttas ner och sidokopplas. Nya skruvhål fick göras och de gamla lagades i. Ytorna har grundats med Nordsjö häftgrund och strukits med Lasol matt linoljefärg.
Bänk- värmare	Befintliga elektriska bänkvärmare har tagits bort under samtliga bänkar i långhuset och koret. Nya bänkvärmare för vattenburen värme har monterats under bänkarna. Ledningarna har dragits dolda från mittgången i långhuset och koret. Synliga hål efter gamla ledningar i sockeln under bänkarna har lagats i med obehandlad furu.
Efter- lagning	Befintliga elektriska radiatorer under fönstren i läktarunderbyggnaden, kyrkorummet, koret och sakristian har tagits bort. Skador efter skruvhål mm i väggen har lagats med Ernströms kalkbruk, mindre skador med Alcro husfix. De putsade partierna har bättringsmålats med Lasol emulsionsfärg. Ytsmuts på väggarna har bearbetats med Wishab restaureringssvamp. Befintliga elektriska radiatorer i sidoingången till långhuset har bytts mot nya elradiatorer, som är något större än de gamla.

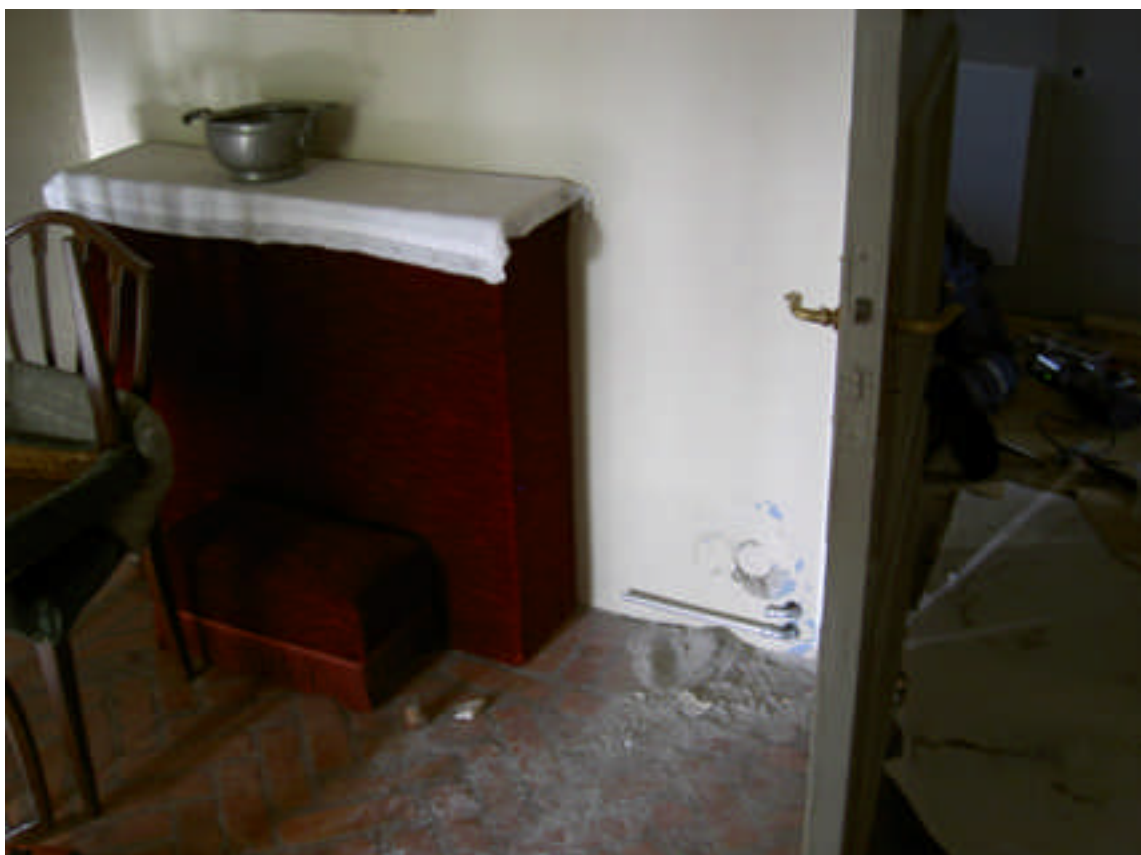
Bild 6: Ledningar indragna till sakristian.

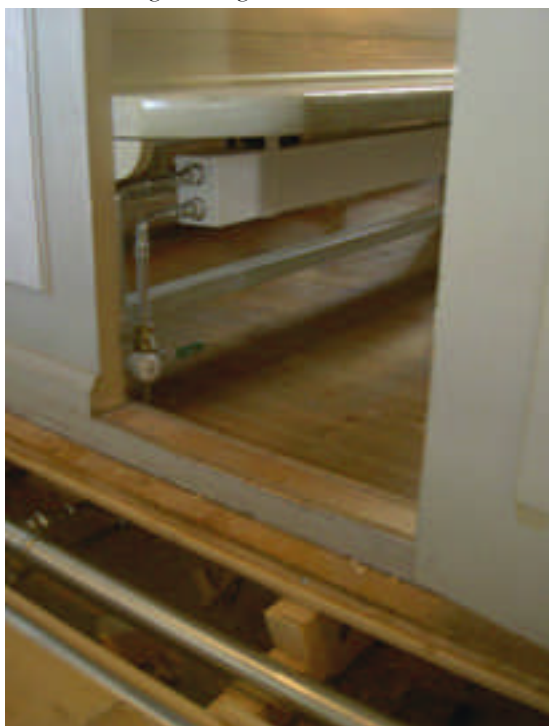
Bild 7: Rörledningar och bänkvärmare installerade.

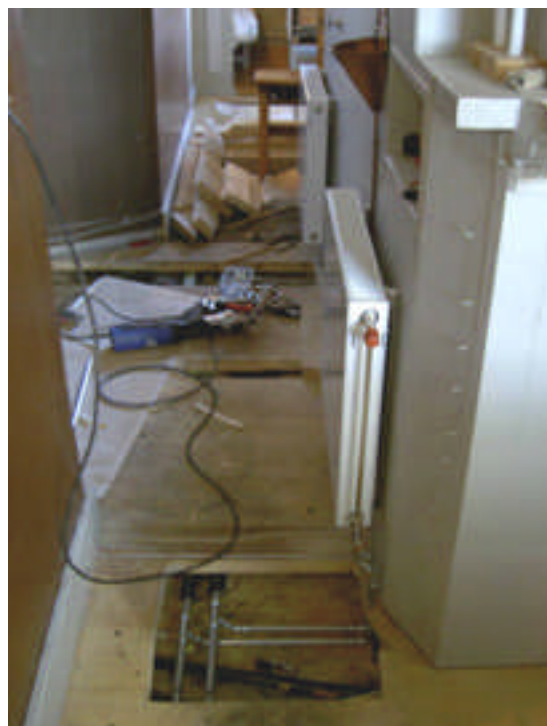
Bild 8: Två konvektorer på altaruppsatsens baksida.

- Två konvektorer har placerats bakom altaret, en i sakristian, två vid mittgången i läktarunderbyggnaden, två vid gången i vapenhuset. Ytterligare två konvektorer har placerats i WC/städutrymmet vid kapprummet.
