Ytterhogdals kyrka

Renovering av fönster, portblad
och tak, 2010–2013

Ytterhogdals socken, Härjedalens kommun

RAPPORT - JAMTLI 2013:14
ISSN 1654-2045

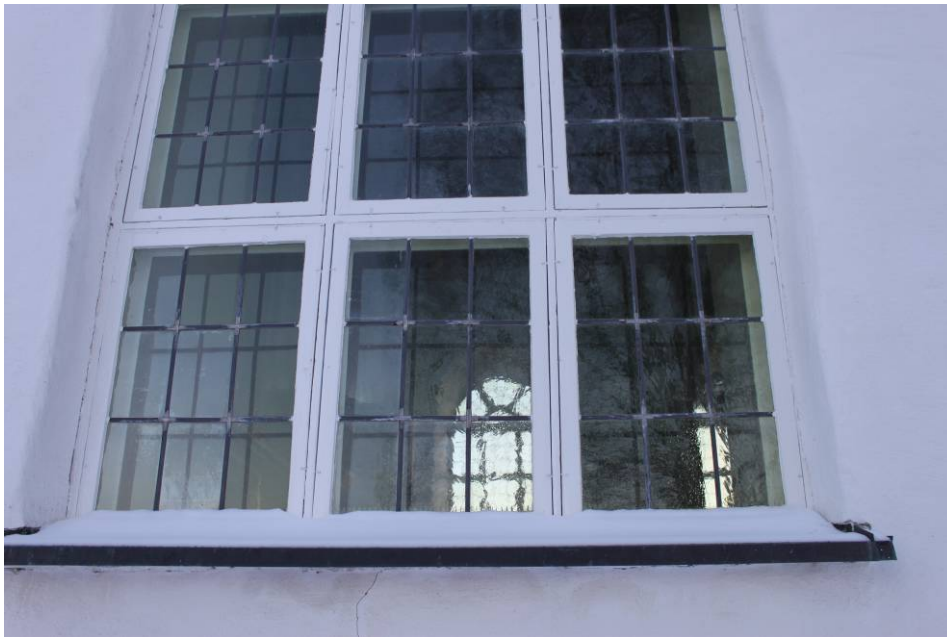
Bild 3. Detalj på ytterbågarna efter målning (digital bild nr 2790).

Fönster När Jamtli kallades som antikvarisk sakkunnig hade fönstrens ytterbågar redan målats med en linoljefärg av märket Lasol, kulör 0502-Y (NCS S Index 2004). Enligt Royne Norrman på Fönster- & Måleriteknik i Jämtland berodde detta på att ytterbågarna målats i samma färgsättning som tidigare och det därför inte ansågs nödvändigt att kontakta Jamtli innan arbetet påbörjades. I ett av länsstyrelsens villkor för beslutet utläses dock att innan en ommålning av snickerierna sker, skall dokumentationsytor tas fram i samråd med antikvariskt sakkunnig, med syfte att undersöka tidigare färgsättning.

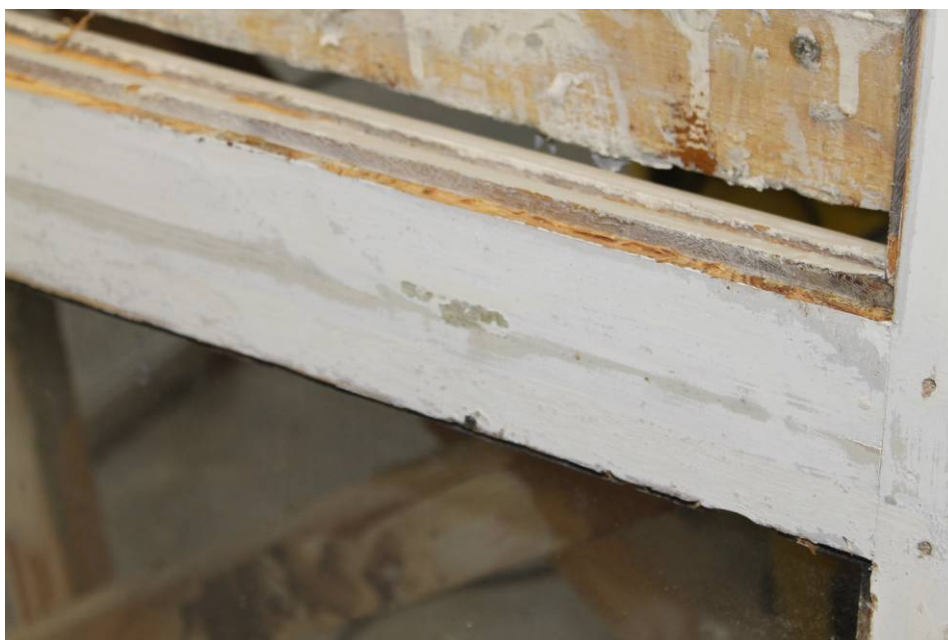
Innerbågarna fraktades till Nälden för att skrapas och målas inomhus hos Fönster- och måleriteknik. Vid färgundersökningen på bågarna upptäcktes att det endast fanns, till skillnad från ytterbågarna, två lager med linoljefärg. På de flesta bågarna bestod det innersta lagret av en vit kulör. Några av innerbågarna hade dock en grå kulör som innersta lager. I båda fallen är det troligt att det rör sig om en grundning. Sannolikt är att innerbågarna är yngre än ytterbågarna, då det dels endast återträffades ett färglager förutom grundningen samt att det dels inte var brukligt att fönstren förseddes med innerbågar vid tiden kring sekelskiftet 1800 när kyrkan uppfördes. Det yttre färgskiktet var målat i en NCS- kulör 1505-G90Y (NCS S Index 2004). Målarmästare Per Halvarsson, Lit kontaktades för att bryta fram en färg som stämde med tidigare kulör. Innerbågens utsida hade en kulör som låg nära NCS S 0502-Y (Index 2004), vilket är samma kulör som ytterbågens insida och karmarna.

Bild 4. Detalj på innerbåge före målning då den fraktats till Nälden för skrapning och målning på Fönster- och måleriteknik i Jämtland AB (digital bild nr 3238).

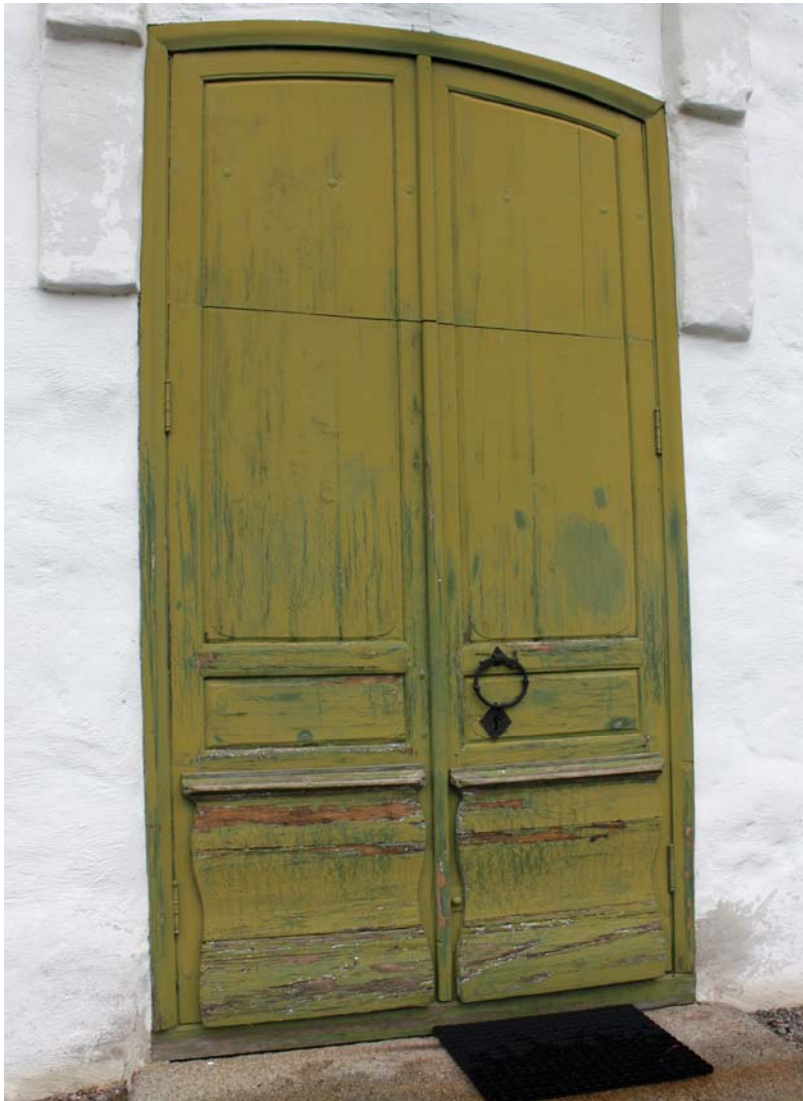
Arbetet med portbladen har genomförts under våren/sommaren 2011. Fönster- & Måleriteknik i Jämtland utförde tidigare skrapprover på portbladen och konstaterade då att det rörde sig om fyra olika färgskikt. Längst in finns ett skikt i en brun kulör som troligen är tjära, efter det återfanns ett skikt i en mörk grön färg NCS-kulör 8010-B90G (*NCS S Index 2004*). Därefter följer ett lager med grå färg som troligen fungerar som en grundning till det yttersta lagret. Det var dock svårt att få fram en tillräckligt stor skrapyta för att kunna kulörbestämma grundningen. Det yttersta lagret bestod av en grön färg, troligen en modern färgtyp som kritat och fått en gulaktig ton. Kulören var svårbestämbar men vid fuktning låg den nära NCS S 5030-G30Y (*Index 2004*).

Bild 5. Portbladen före målning. Kulören på det yttersta färgskiktet var svårbestämbar men ligger nära NCS S 5030-G30Y enligt Index 2004 (digital bild nr 2604).

Församlingen hade före restaureringen uttryckt ett önskemål att återgå till den ursprungliga färgsättningen på portbladen, något som Jamtli avrådde från. En återgång till mörkgrön kulör på portarna likt det andra lagret skulle innebära att färgsättningen av exteriörens snickerier blir inkonsekvent, då fönstrens ljus gråa nyans hör samman med en senare färgsättning. Det innebär att kyrkan i så fall skulle få en färgsättning den tidigare aldrig haft, det vill säga mörkt gröna portar och ljus grå fönster. Möjligen hade en återgång till en grå kulör på portarna varit rimlig utifrån ett antikvariskt

Församlingen valde därför att behålla den nuvarande färgsättningen med gröna portar, målat med linoljefärg och ljust grå fönster.

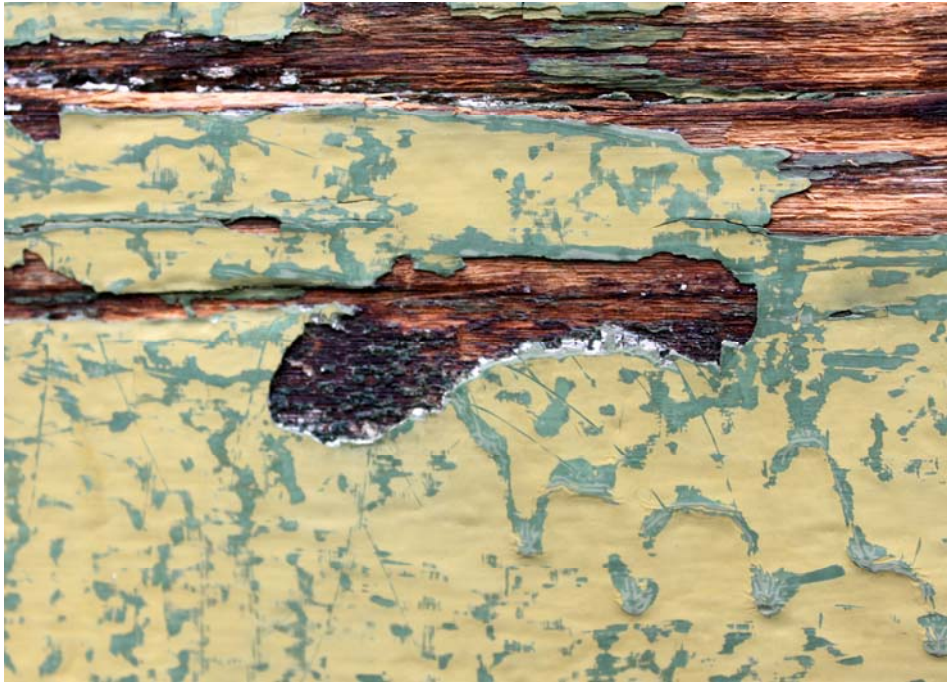
Bild 5. Detaljbild av de olika färgsättningarna på portbladen. Underst finns ett skikt i en brun kulör som troligen är tiära. (digital bild nr 2614).

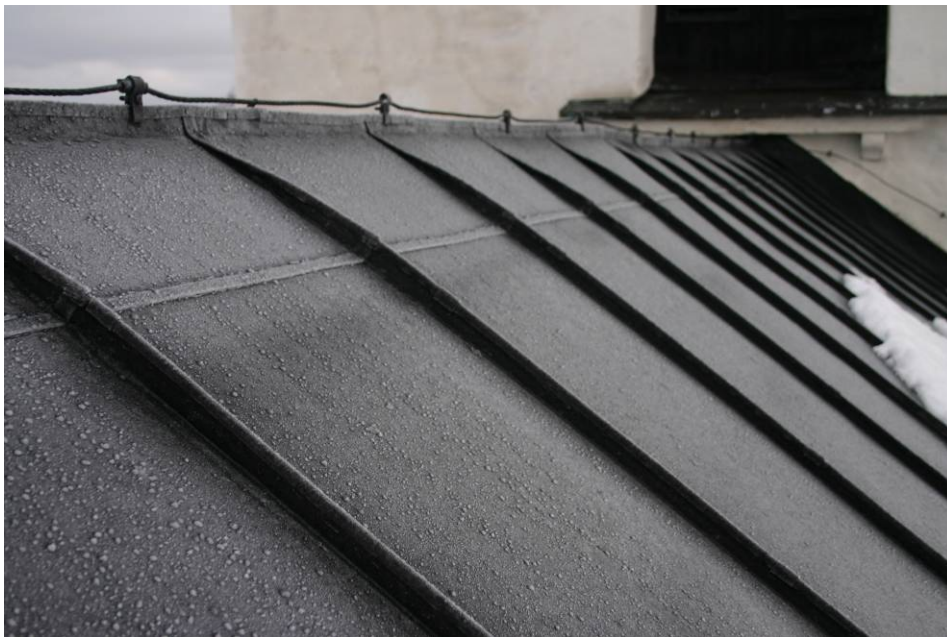
Bild 6. Kyrkobyggnadens tak efter utförda målningsarbeten, fotograferad från en taklucka som nås via kyrkans långhusets vind (digital bild nr 4394).

Restaureringen har i huvudsak följt de arbetsbeskrivningar som upprättats av Renovator Innovation AB 2008-12-02. Målningsarbetet med kyrktaket har utförts med kärnmantelrep och sele vilket innebär att inga ställningar användes. Plåttaket högtryckstvättades med ett hetvattentryck på 300bar och cirka 20liter vatten/minut. Efter tvätten skrapades taket för att återigen tvättas. Färgborttagningsmedlet som användes var av märket Biokleen. Vid utsatta ställen har plåten även behandlats med rostskyddsfärg. Slutligen målades taket med ett lager Temaclad 50, polyuretanfärg.

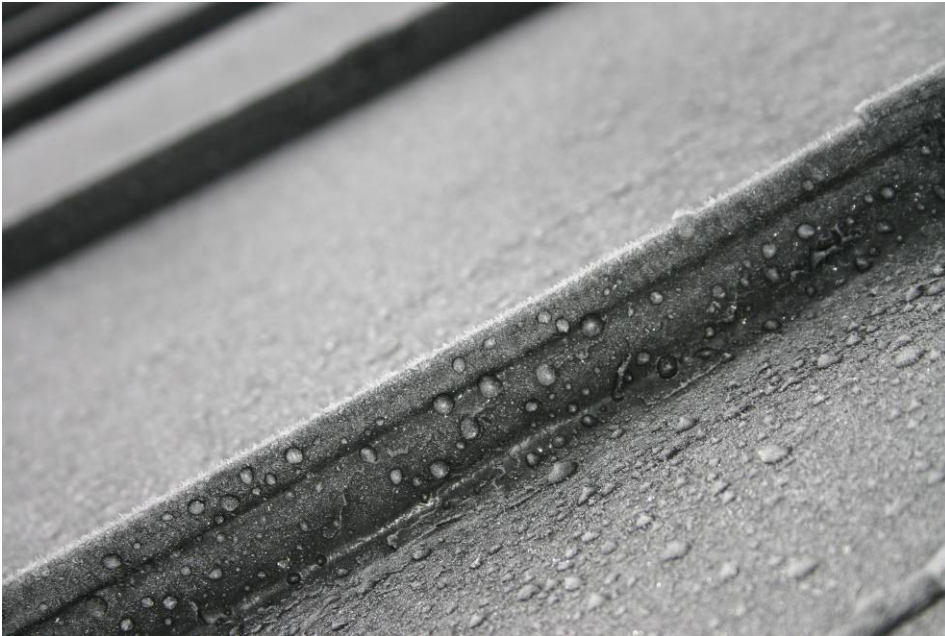
Bild 7. Detaljbild på plåttakets fals efter utförda målningsarbeten (digital bild nr 4392).

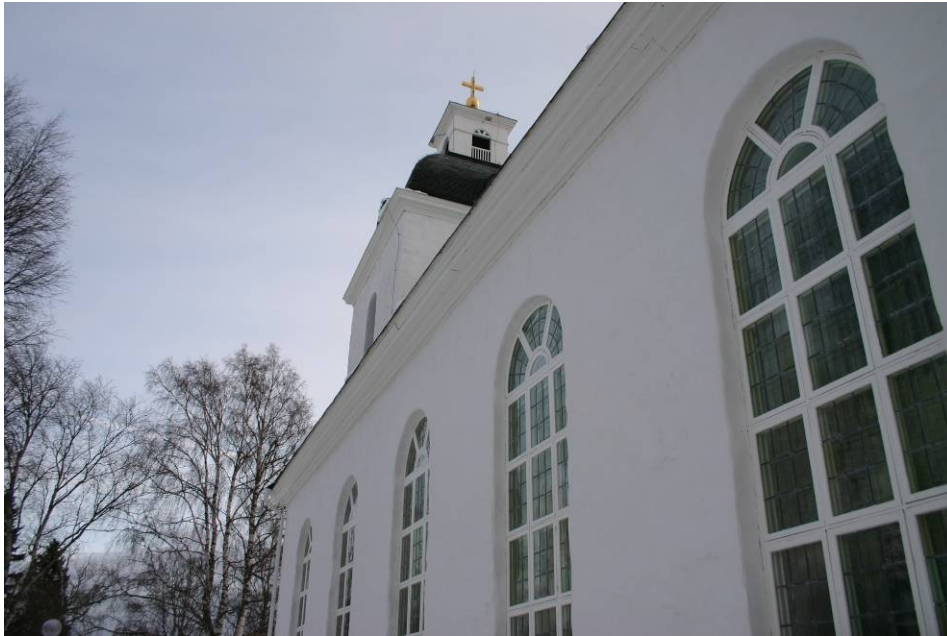
Bild 8. Takfoten vid den norra fasaden efter genomförda målningsarbeten (digital bild nr 4421).

Arbetet med takfoten utfördes ifrån en bomlift. Då inga ställningar fanns kvar vid slutbesiktningen kunde endast en okulär besiktning från mark genomföras. Takfoten skrapades och tvättades med Biokleen alg och mögeltvätt. Träets fuktkvot kontrollerades och godkändes av entreprenör innan målning. Takfoten målades därefter med Beckers tradition, äkta linoljefärg i en vit NCS-kulör 0502-Y. Färgen späddes 40% vid första strykningen, 20% vid andra strykningen för att inte spädas alls vid den sista strykningen.

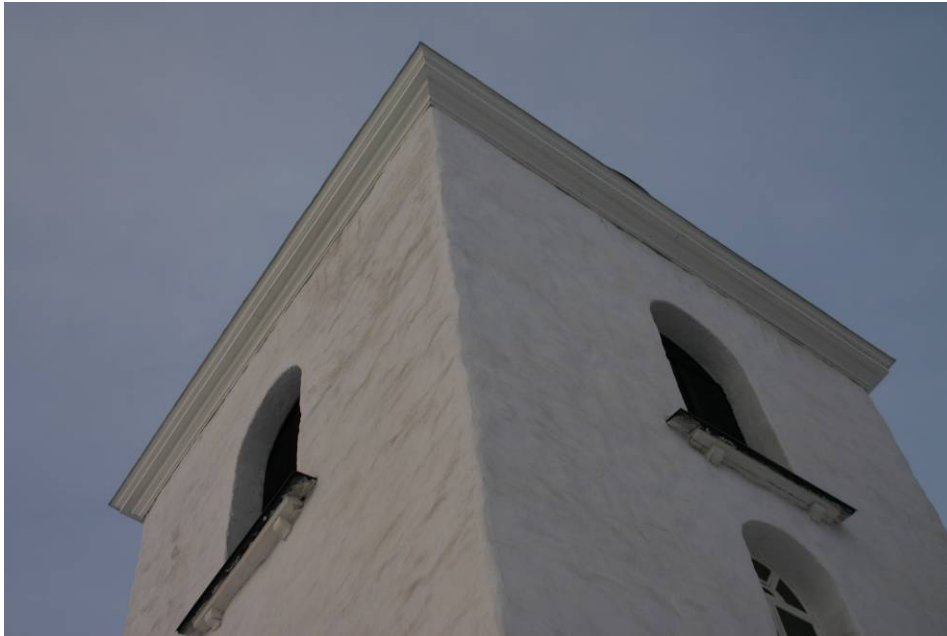
Bild 9. Takfot torn efter målning (digital bild nr 4408).

Kyrktorn Vid arbetet med att måla takfoten på kyrktornet användes bomlift. Beslutet togs av Kenneth Rydén, då det fanns risk för att kärnmantelrepet kunde skada tornhuvens skifferplattor. Takfoten skrapades och tvättades med Biokleen alg och mögeltvätt. Träets fuktkvot kontrollerades och godkändes av entreprenör innan målning. Takfoten målades därefter med Beckers tradition, äkta linoljefärg i en vit kulör lika långhusets takfot.

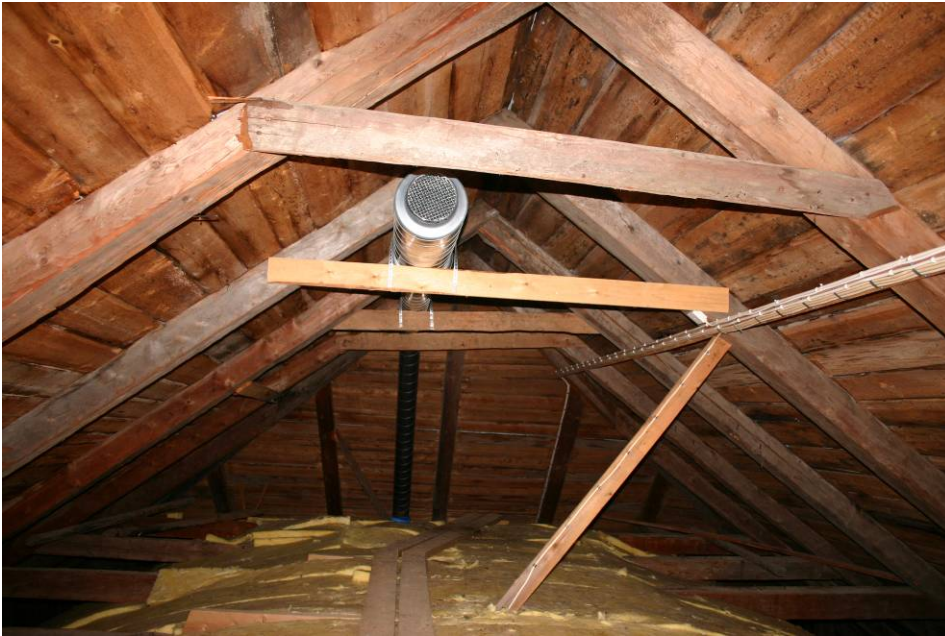
Bild 10. Avluftning vind (digital bild nr 4373).

Församlingen har under en längre tid upplevt problem med fukt på långhusets vind och i samband med arbetena på taket installerades en fläkt och kanaldämpare med tillhörande kanaldämpning för avluftning av vinden. Installation av tre-steps tyristor med tillhörande el-dragning. Den gamla evakueringskorstenen har använts vid installationen. Arbetet med fläkten utfördes av Nordic Skills och ingick inte i arbetsbeskrivningen från Renovator Innovation.

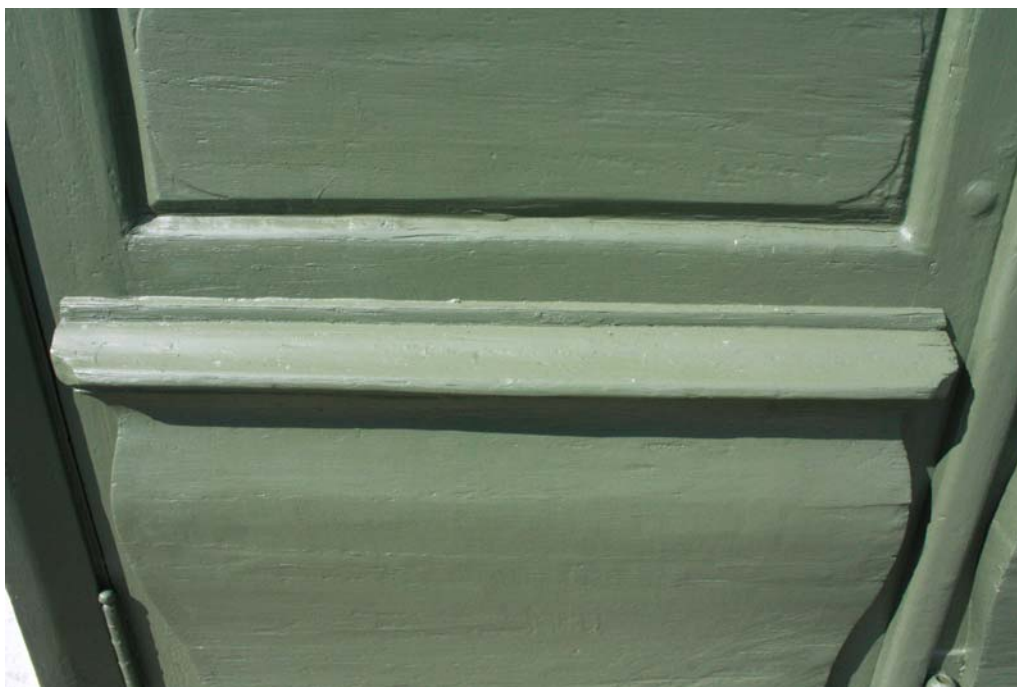
Efter målningsarbetet på portbladen sommaren 2011 upptäcktes det under hösten samma år att färgen hade rynkat sig i s.k. skinntorka. Detta gällde porten på kyrkans långsida. Arbetet med att åtgärda detta har skett under juni månad 2013 och portbladen har numera det resultatet som eftersträvades från början. Porten är ommålad i samma färgsättning som det beslutades om vid målningsarbetet 2011, den är målad med linolfärg, i en grön kulör.

Bild 11. Del av porten efter utfört arbete sommaren 2013 (digital bild nr 7975).
