Åsarne gamla kyrka

Utvändig restaurering, 2014

Berg Åsarne-Västeråsen 3:10, Åsarne socken, Bergs kommun, Härnösands stift

RAPPORT – JAMTLI 2014:37
ISSN 1654-2045

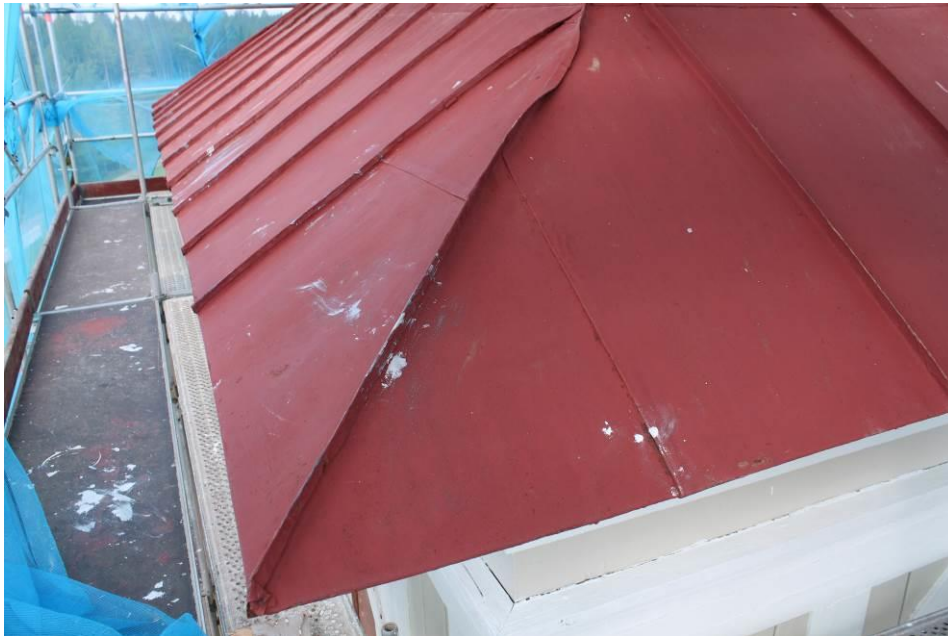
Plåttaket på långhuset är till största del från 1996. Den plåt man då använde var galvad, betad och grundmålad med en alkydgrund färdig från fabrik. Den nedre delen av långhusets tak är dock från 1980-talet. Taket målades 1996 med en alkydbaserad takfärg, då tillverkaren avrådde från användande av linoljefärg på den typ av grundning som plåten har. Taket hade innan åtgärd en matt yta, några mindre rostfläckar slog igenom färgen. Taket på långhuset har skrapats och sedan målats med Temaclad sc 50 i en röd kulör (NCS 5030-Y90R) från Tikkurila. Kulören stämmer väl överens med den som taket hade innan ommålning. Man kan tydligt se att den nedre delen av plåten på taket är äldre än den övriga. Då övre delen av taket är helt slät, medan den nedre delen är mer ojämn. Färgen som använts på taket är den som föreskrivs i PM avseende utvändigt ommålning av Åsarne gamla kyrka (2013-06-10). Då plåten som ligger på taket är modern och tidigare målad med en icke traditionell färgtyp, sågs ur antikvarisk synvinkel inget hinder för att använda den föreslagna färgtypen. Temaclad har använts på flera kyrkor de senaste åren såsom Mörsil 2009, Ytterhogdal 2010-13 och

Figur 1 Taket innan ommålning.

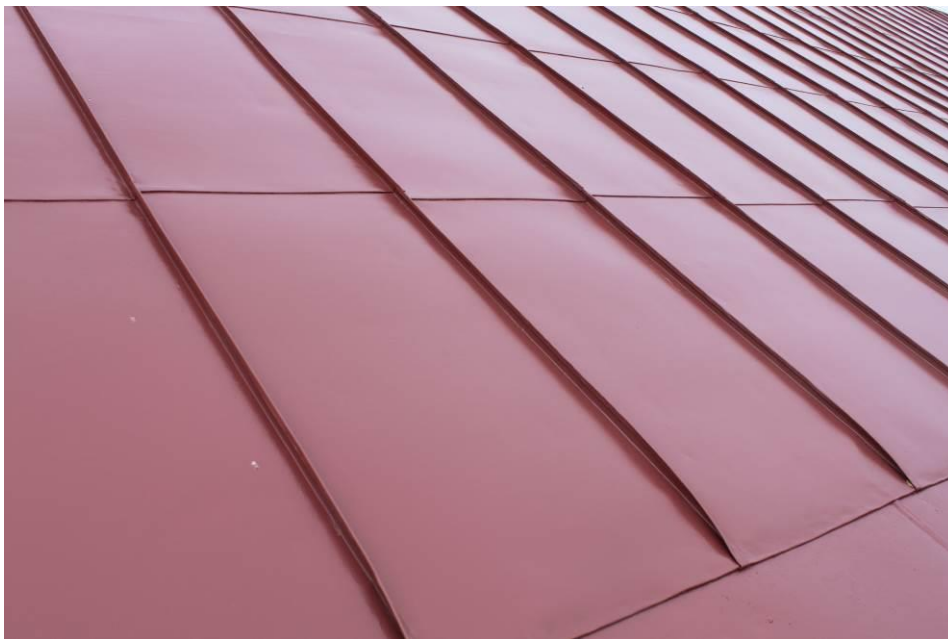
Figur 2 Taket efter ommålning.

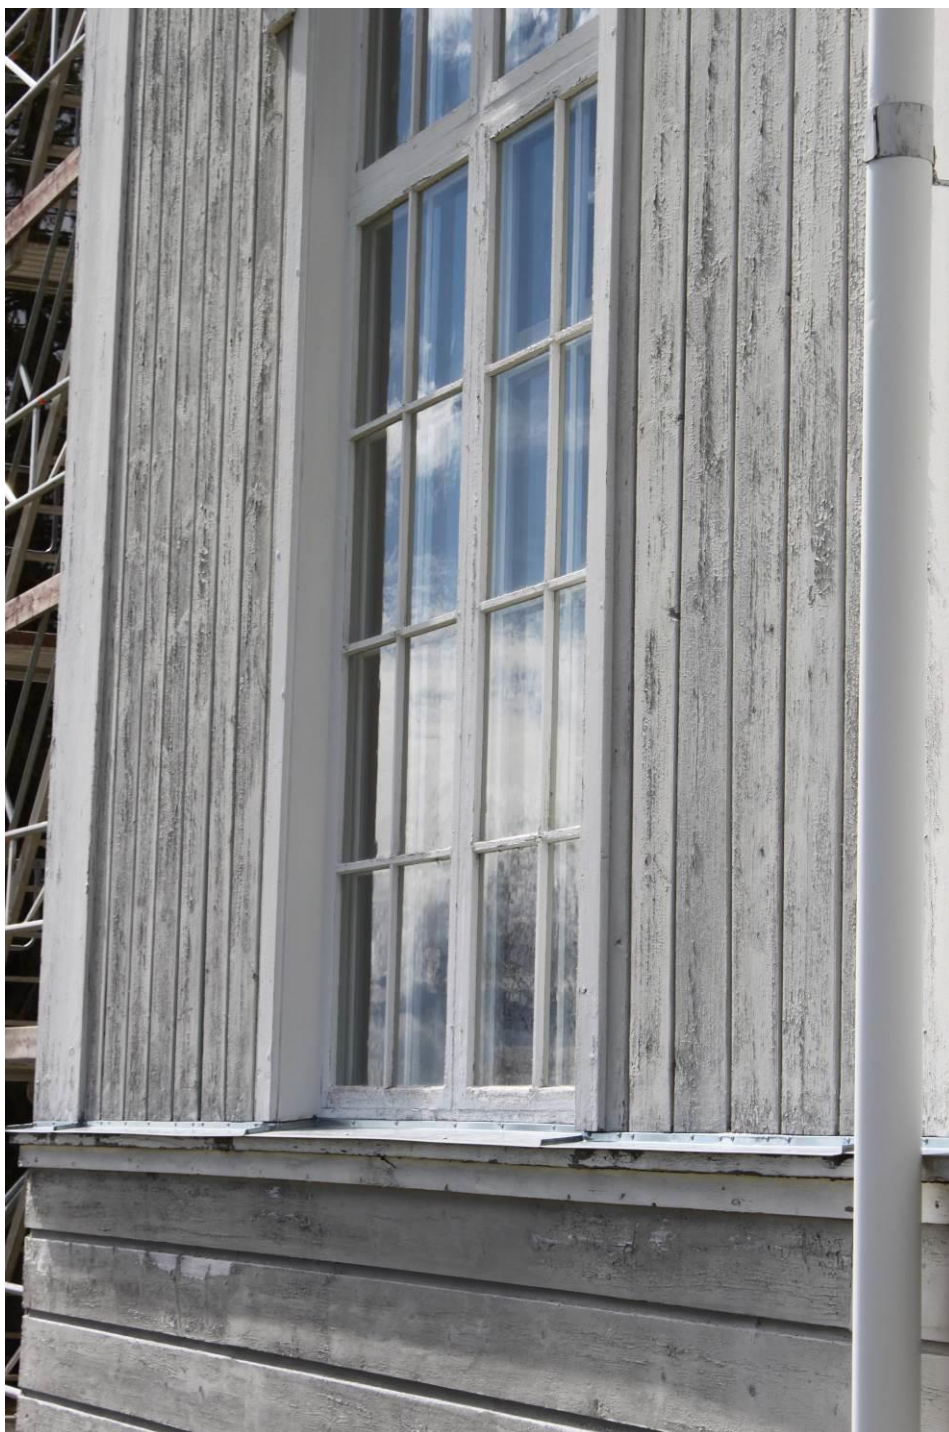
Färgen på fasaden var innan åtgärd torr och spröd. Den grå kulören upplevdes som flammig och fläckig. Olika delar av fasaden tycktes ha något olika kulör. Möjligen kan delar av fasaden ha bättringsmålats sedan ommålningen 1985, utan att detta gett något avtryck i museets arkiv. Tre stycken färgförslag på den grå fasadkulören togs fram av Engwall & Claesson utifrån inskickade prover. Dessa förslag jämfördes med fasaden. De passade olika bra på olika ställen av den flammiga fasaden. Ett av kulörproverna stämde väl överens med kulören man får fram vid skrapning av fasaden, varför vi valde att gå på den kulören. Fasaden har skrapats, grundats, mellanstrukits och slutstrukits med linoljefärg (kod 00,821-u.o Engwall & Claesson motsvarande NCS S 2502-Y på väggytor och obruten vit på listverket, Engwall & Claesson, motsvarande NCS 0500-N). Vid skrapning av fasaden försvann det mesta av de torra och spröda färglagren. Inga större skador har upptäckts på fasaden under ommålningen. I samband med 2007 års arbeten åtgärdades flera skador i panelen på långhusets NO-vägg. Dessa kom dock att stå omålade fram till årets arbeten. Två mindre skador, i anslutning till de tidigare lagade partierna på långhusets NO-vägg har ilagats i samband med ommålningen (se figur 5 och 6). Arbetet har utförts av Bengt Isberg, Åsarne. Skarven mellan den gamla panelen och de nya panelbitarna har fått en sned fasning uppåt, likt tidigare ilagningar från 2007. De nya bitarna har försetts med samma profil som den övriga panelen och smälter in väl efter målning.

Figur 3 Färgen på fasaden var innan åtgärd torr och spröd. Den grå kulören upplevdes som flammig och fläckig.

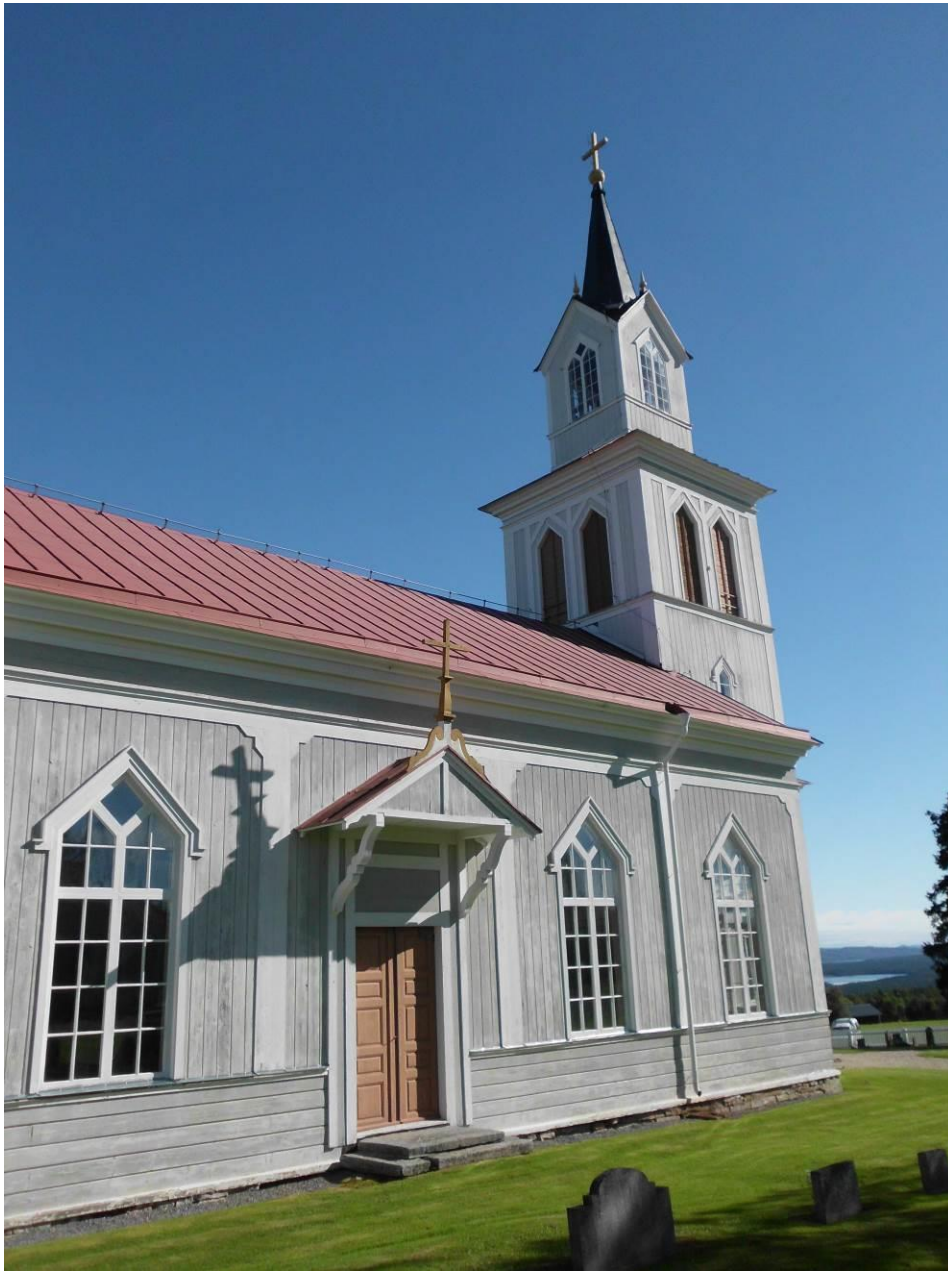
Figur 4 Åsarne gamla kyrka från nordväst före åtgärd: Taket var blekt, fasaden flammig i olika grå toner och dörrarna hade en ljus brun kulör.

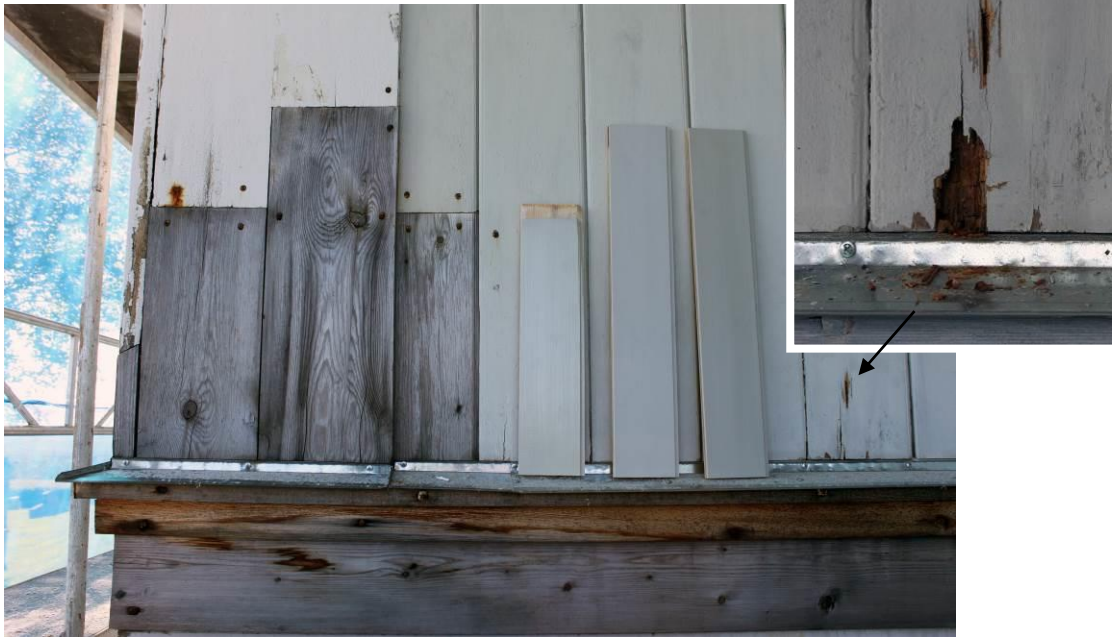
Figur 5 Panelen på långhusets NO-vägg innan åtgärd. Trälagningarna från 2007 stod omålade. Bredvid kulörproverna syns den ena skadan i panelen (se även den infällda bilden). Också intilliggande panelbräda visade sig vara dålig. Observera den omålade plåten.

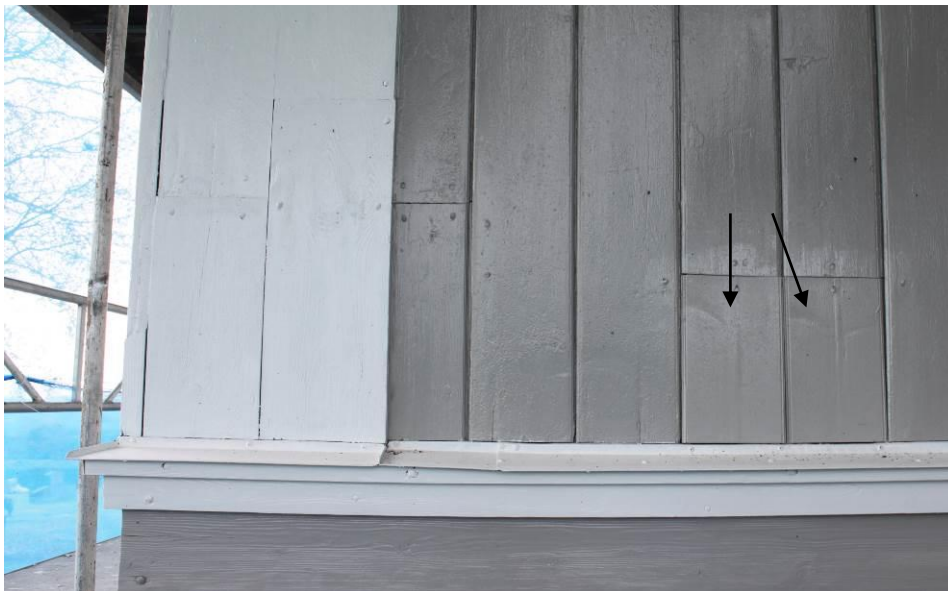
Figur 6 Samma fasad efter lagning och målning. Två av panelbrädorna fick skarvas med nytt virke. Lagningarna har fått samma dimensioner och profilering som den övriga panelen.

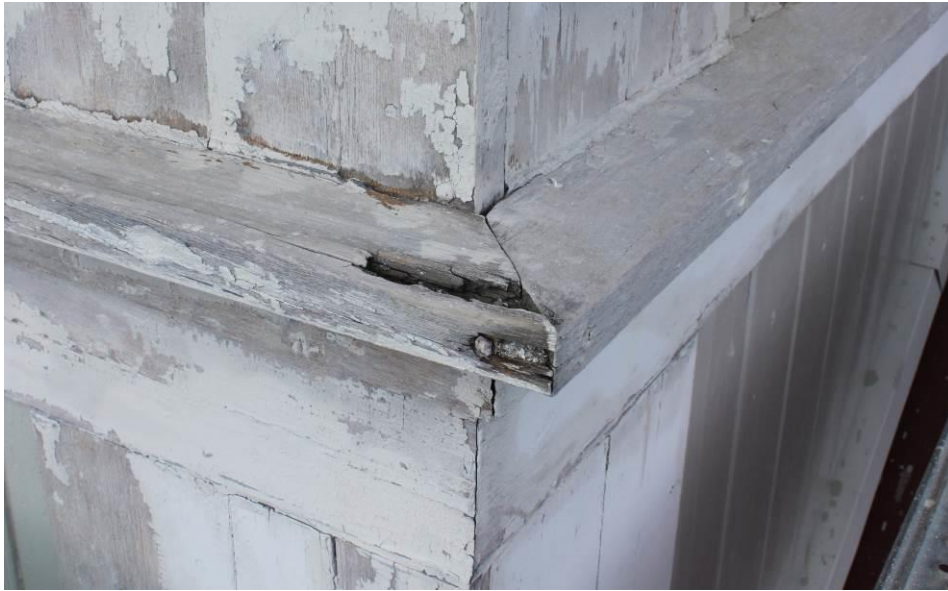
Tornet har skrapats, grundats, mellanstrukits och slutstrukits med linoljefärg (kod 00,821-u.o Engwall & Claesson samt obruten vit Engwall & Claesson). I samband med besök den 12 juni upptäcktes en del träskador på det listverk som går runt tornet i höjd med ljudluckornas underkant. Skadorna fanns framförallt i hörnen. På grund av problem med att få tag på en snickare, kom dessa skador inte att åtgärdas under sommarens arbeten. Skadorna målades endast.

Figur 7 Ej åtgärdad skada på listverk i tornets nordöstra hörn i höjd med ljudluckornas undre kant.

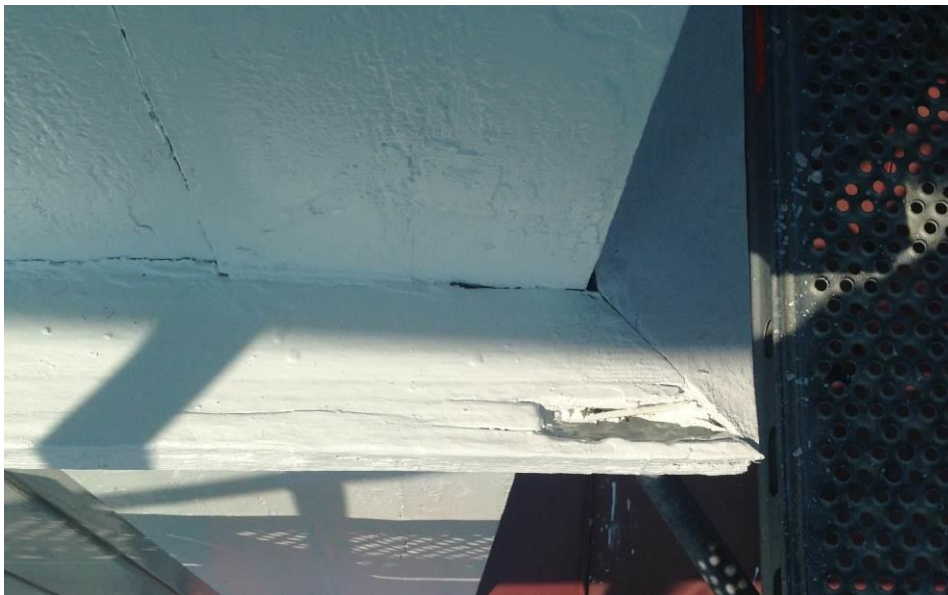
Figur 8 Samma hörn efter målning.

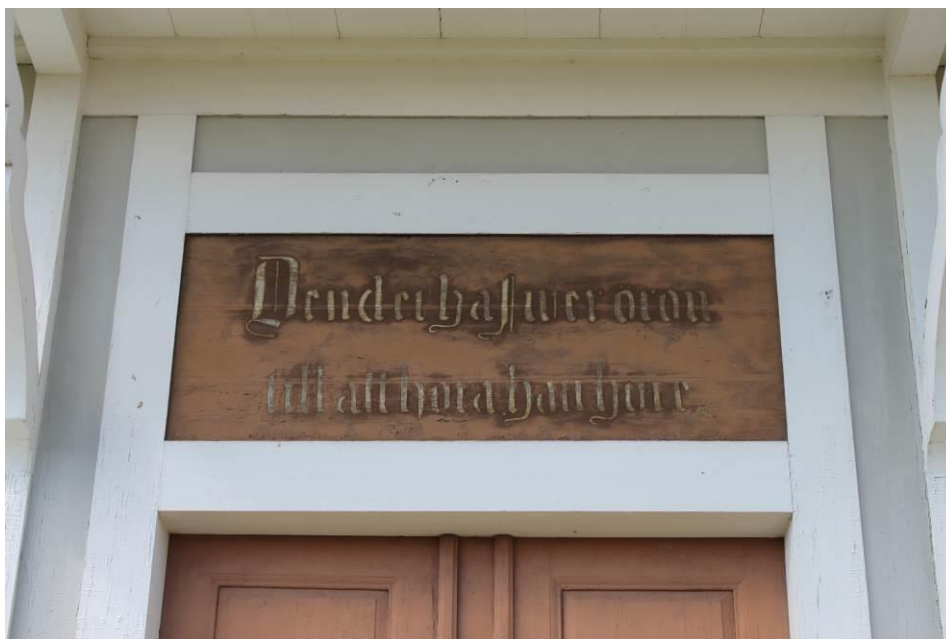
Långhus Över sidoentrén åt öster sitter en inskriptionstavla med texten: *Den der hafver öron till att höra han böre.* Före åtgärd hade bakgrunden en ljus rödbrun ton, samma som på dörrarna. Kring bokstäverna syntes dock en mörkare ton. Inskriptionstavlan har tidigare bättrats med ett pigment som inte åldrats särskilt väl. Om man däremot vände på en färgflaga så framkom en mörkt brun kulör, samma som på dörrarna. Själva inskriptionen är inskuren i skylten och sedan förgylld. Av förgyllningen fanns endast spår kvar. Guldgrunden satt som lösa fjäll över ytan. Texten kalkerades av på papper innan skylten försiktigt skrapades. Ingen rekonstruktion av bokstäver kom att göras. Detta innebär att mindre textfragment som saknades innan restaureringen också saknas efter. Bakgrunden målades mörkt

Figur 9 Inskriptionstavla över östra ingången före åtgärd. Lägg märke till den ljus rödbruna tonen på både inskriptionstavla och dörr.

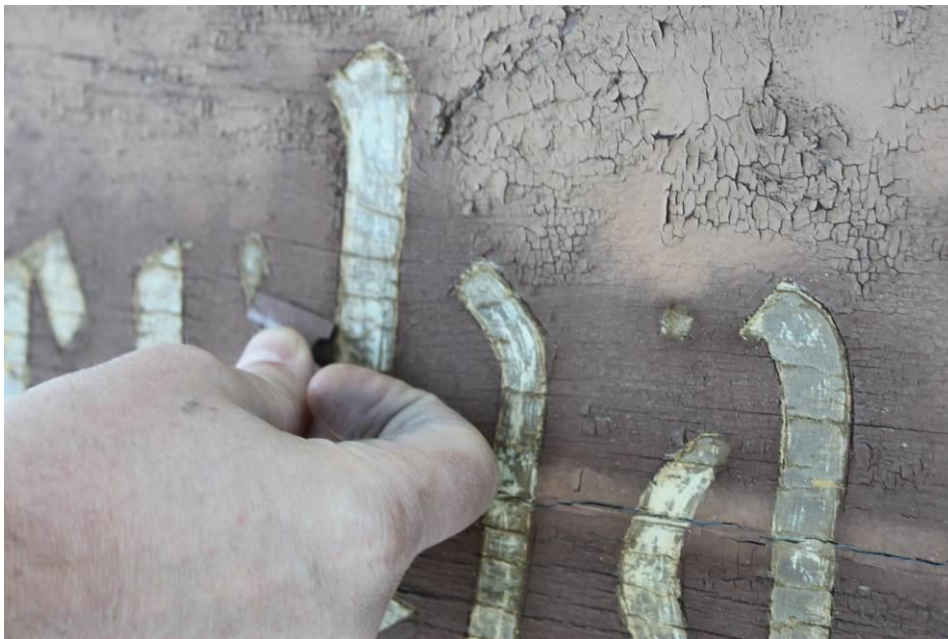
Figur 10 Närbild av inskriptionstavla innan åtgärd. Förgyllningen sitter som lösa "fjäll". Lägga märke till hur väl färgflagan från en av dörrarna stämmer överens med tavlans bakgrundsfärg.

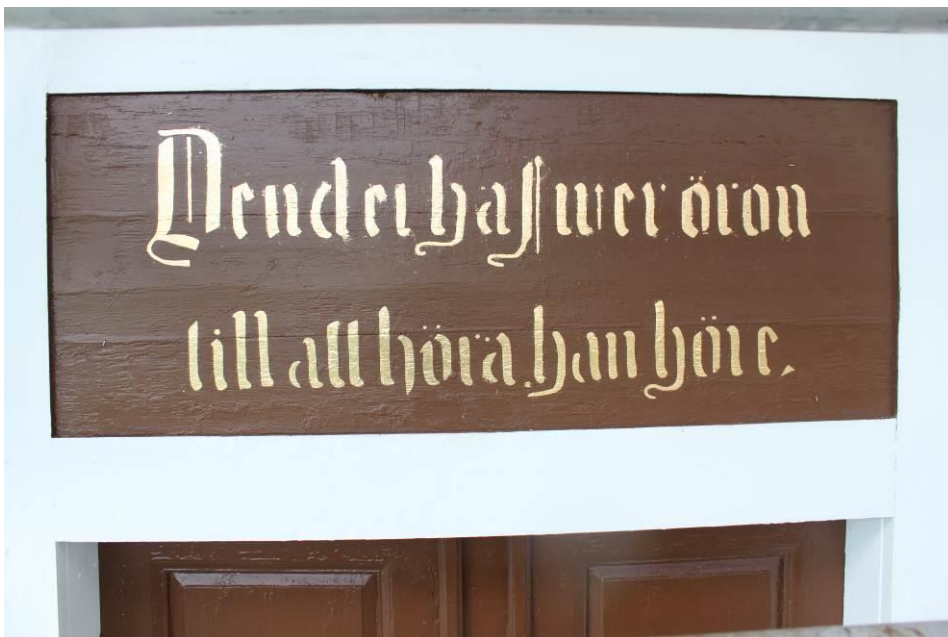
Figur 11 Inskriptionstavla efter åtgärd. Både tavla och dörr har fått en mörkare kulör.

brun (Linoljefärgslikare 1B-4031 Brun mörkocker, motsvarande NCS 7020-Y40R). Efter att färgen torkat, ritades bokstäverna upp. Därefter lades grundningen på. Guldgrunden är av märke Lefranc & Bourgeois. Normalt har guldgrunden en torktid på 12 timmar. För att inte behöva förgylla mitt i natten, ville man förlänga torktiden. Därför tillsattes en gul färg till grunden. Detta förlänger torktiden till nästan det dubbla. Då underlaget är väldigt ojämnt av gamla färglager, som på Åsarne, så jämnar färgen ut underlaget något, annars kan man få fläckar utan guld. Bladguldet som använts är på 23 karat. Bladguldet sitter på papper. Appliceringen går till så att man vänder guldsidan mot ytan som ska förgyllas och med en pensel stöpplar på guldet som då fastnar i den klibbiga grundningen. Bottenfärgen, en brun linoljefärg, var dock inte helt torr, varför guldet partiellt fastnade också i bakgrundsfärgen. Detta retuscherades sedan bort med den bruna linoljefärgen. Över huvudentrén åt söder sitter en inskriptionstavla med texten: *O! land, land, land! Hör Herrens ord* ovanför tavlan står i ett eget fält *MDCCCLXXXV* (1885). Även dessa inskriptionstavlor genomgick samma målningsbehandling.

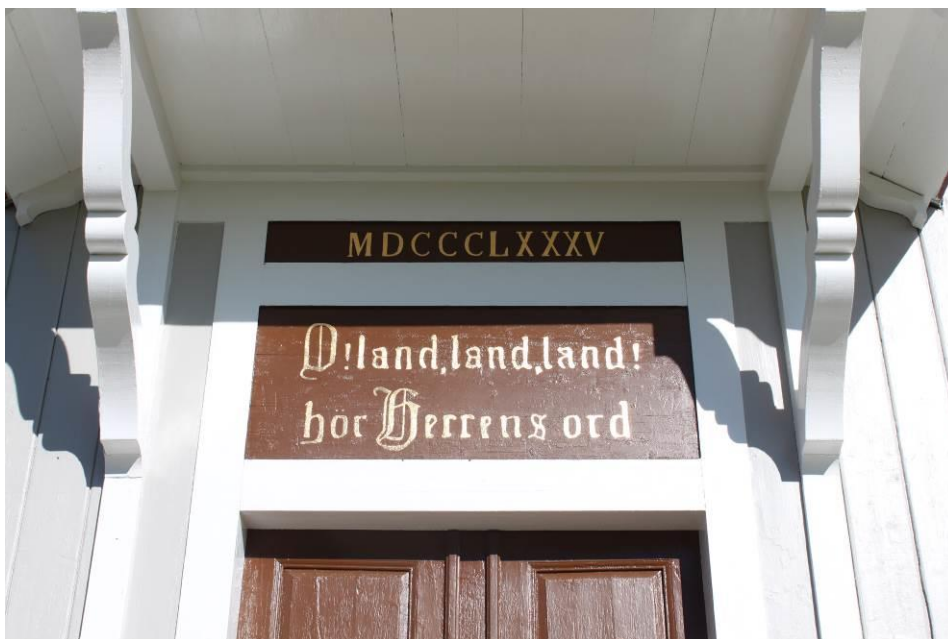
Figur 12 Inskriptionstavla över huvudentrén åt söder efter åtgärd.

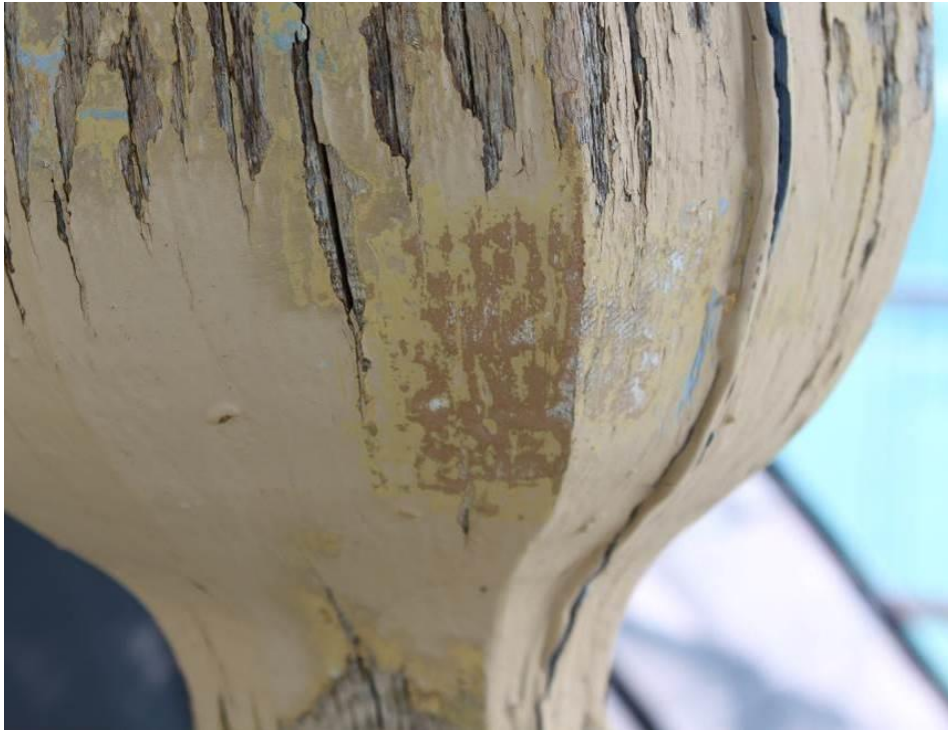
Korset längst upp på tornet har flera gula och gulbruna färglager. Ytterst var en gul kulör. När man försiktigt skrapade på färgen så avlägsnades oxideringen och en något kraftigare kulör framkom (NCS S 2040-Y10R). Denna valdes som kulör för kors och korsglob.

Figur 13 Flera olika gula och gulbruna färglager återfanns på kors, korsglob och övriga dekorelement.

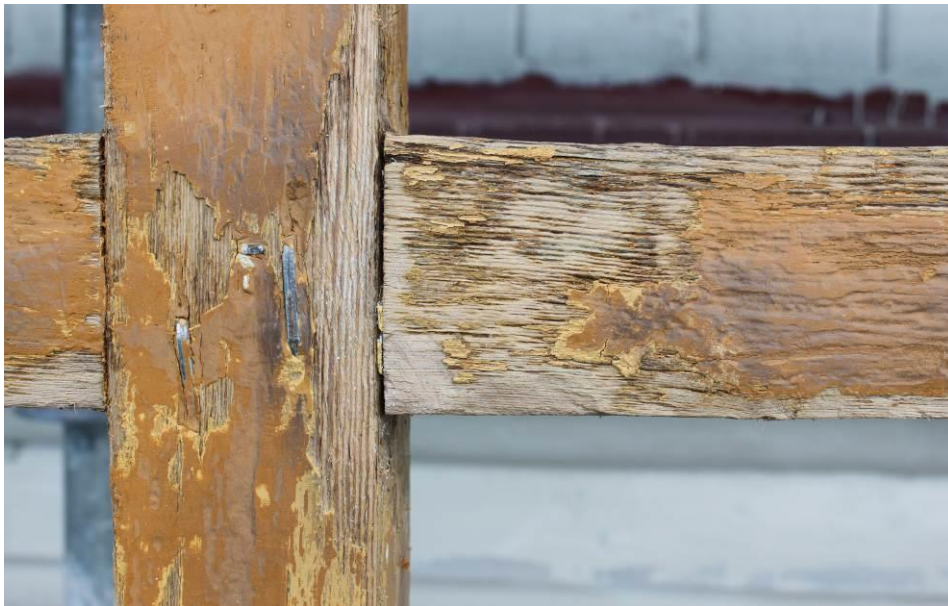
Samma gula kulör återfanns också på dekorelementen längre ner på tornet. På dessa delar fanns också flera gula och gulbruna färglager. Korsen över entrétaken hade ytterst ett gulbrunt lager. Under detta fanns flera gula och gulbruna färglager om vartannat. Korsen över entrétaken fick vid ommålning samma kulör som kors, korsglob och övriga dekorelement (NCS S 2040-Y10R).

Figur 14 Korsen över entrétaken hade ytterst ett gulbrunt lager. Under detta fanns flera gula och gulbruna färglager om vartannat.

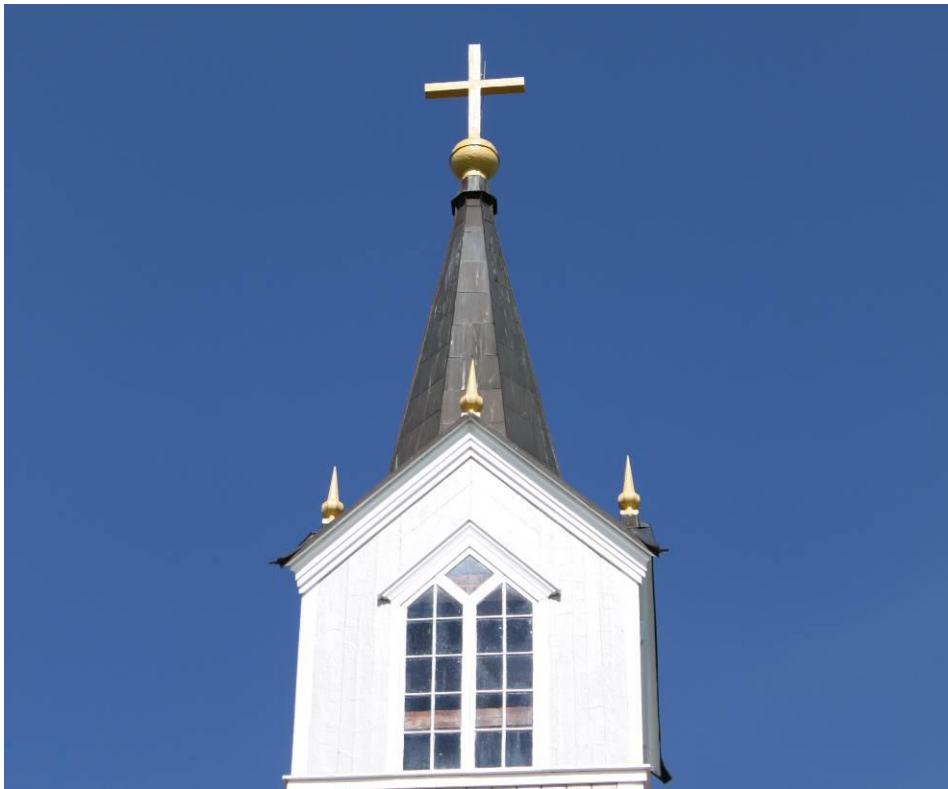
Figur 15 Kors och korsglob efter åtgärd.

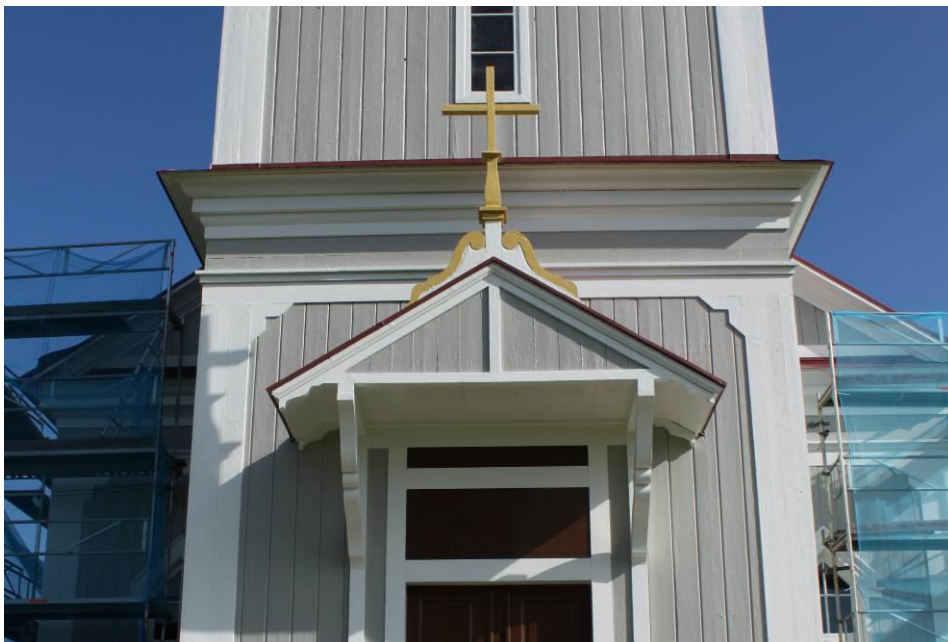
Figur 16 Korsen över entrétaken fick vid ommålning samma kulör som kors, korsglob och övriga dekorelement.

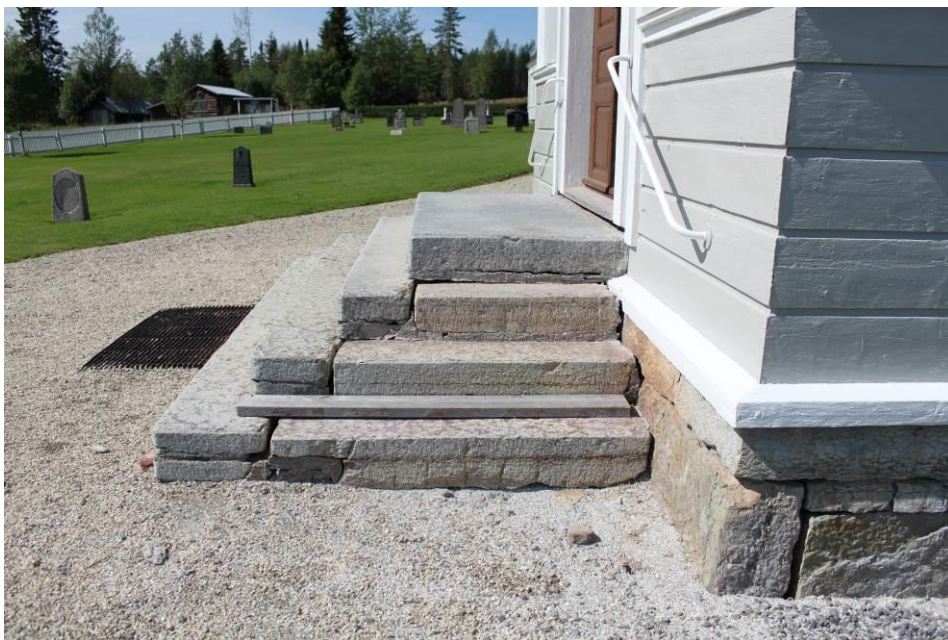
Figur 17 Entrétrappan före åtgärd.

Entrétrappan har åtgärdats av Bragator, Östersund med hjälp av murare Ruben Silverdal, Brunflo. Trappstenarna demonterades, underlaget bestod endast av jord. Som nytt underlag för trappan gjöts en betongsula. Stenarna återmonterades sedan. Invändigt fylldes trappan med singel. Fogar och glipor mellan stenarna fylldes igen med cementbruk för att hindra vatten från att rinna in i konstruktionen.

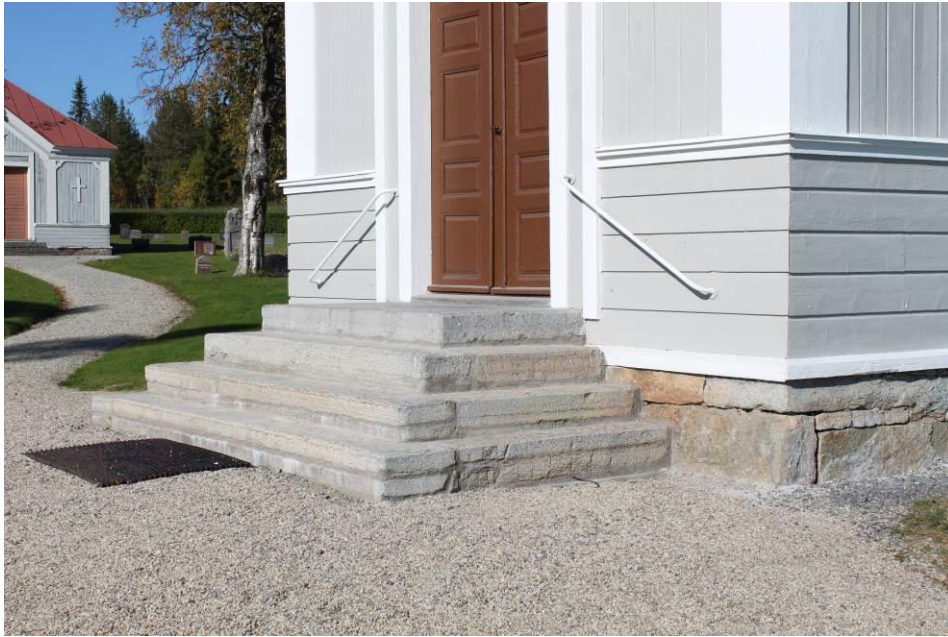
Figur 18 Entrétrappan efter åtgärd.
