# Dubbelboden i Sidsjö

Utvändig restaurering, 2014

Sidsjö 3:13, Bodsjö socken, Bräcke kommun, Jämtlands län

RAPPORT – JAMTLI 2015:8  
ISSN 1654-2045

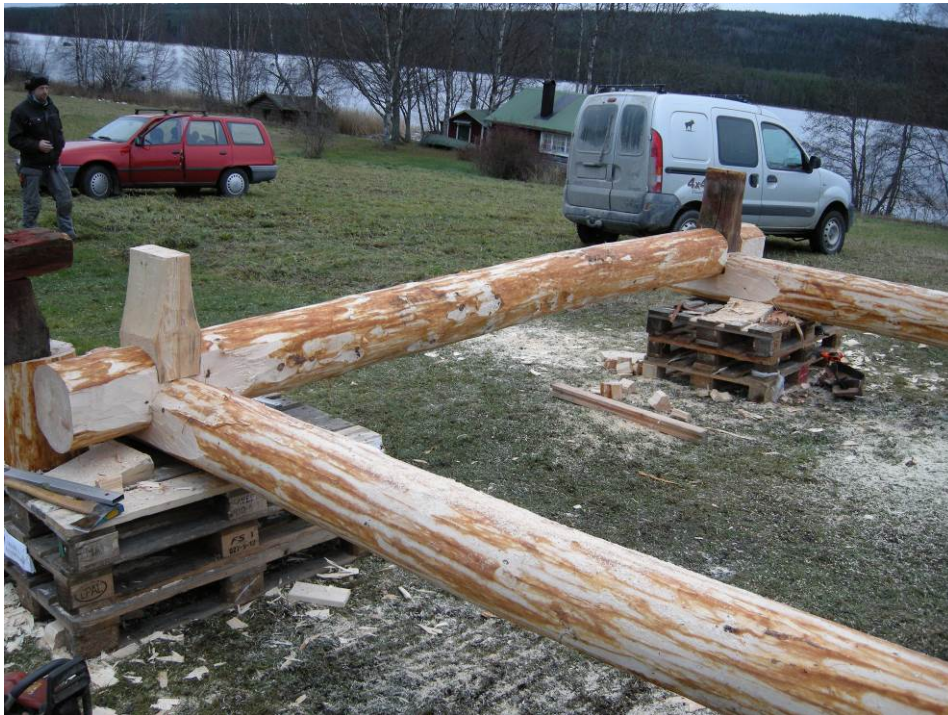
Syllstocken på B-väggen hade stora sprickor mitt på, vilket lett till rötskador. Syllstocken på C-väggen hade stora sprickor i överkant, ca 20 cm djupa, och var dessutom angripen av rödmyror. Stocken var rötskadad mot B, det var mest ytved kvar.

3 Ett nytt underrede tillverkades.

**Åtgärd:** Hela syllramen har bytts ut. Vid arbetena 2014 har man kopierat utseendet som underredet hade innan åtgärd. Det handlar, med undantag av stolparna, inte om någon rekonstruktion av ett tidigare utseende.

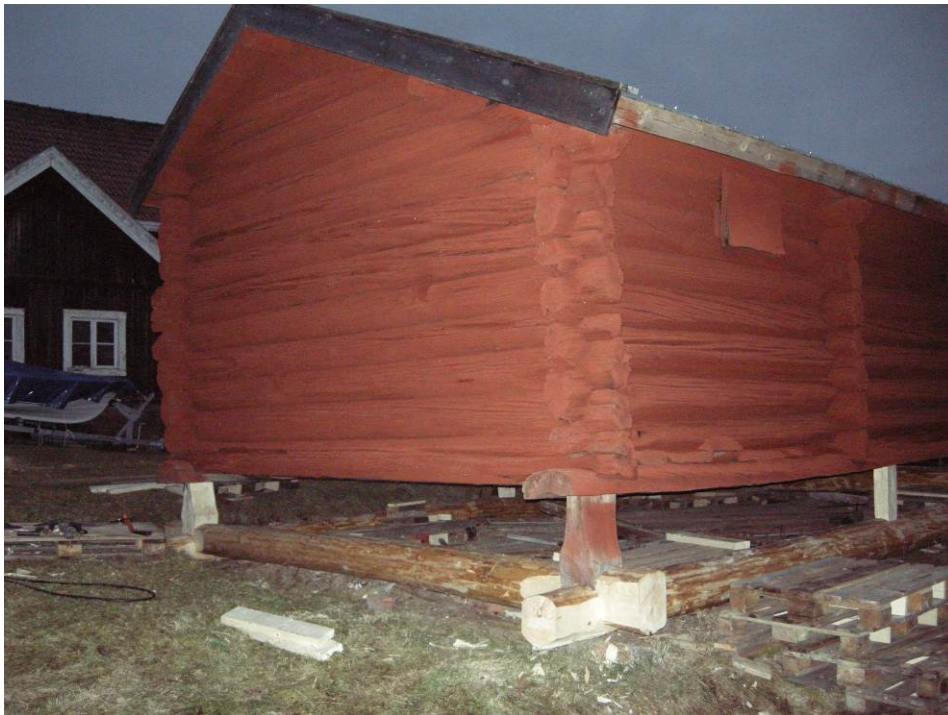
4 Det nya underredet monterades på plats.

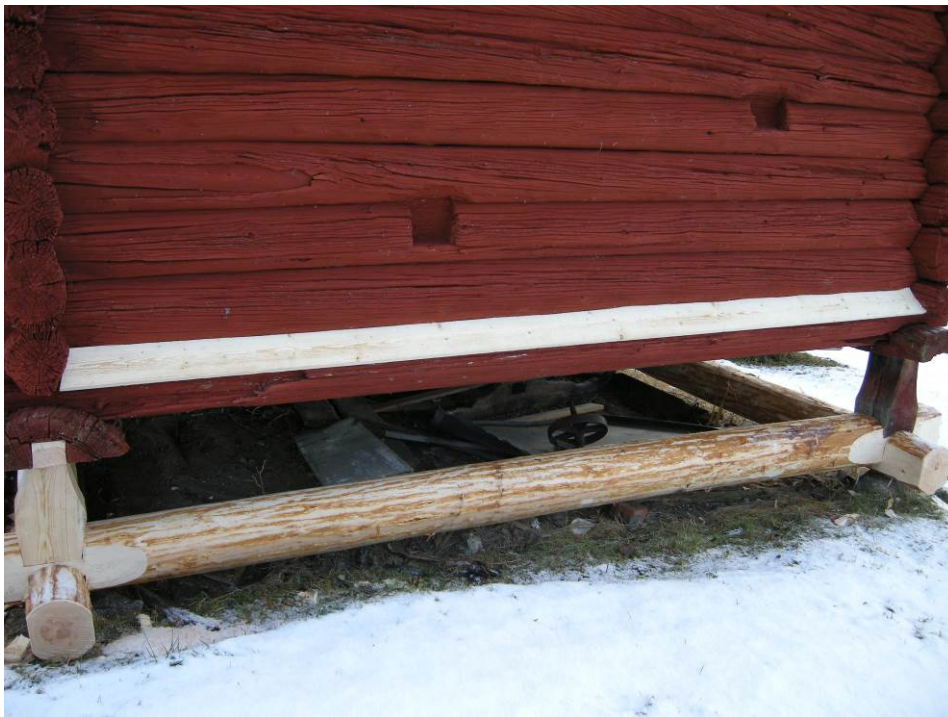
D1 har rötffickor vid AD-knut och ca 2 m in på stocken. Det är endast ca 6-7 cm kärna som bär vid AD-knut. Stocken är starkare på insidan än utsidan.

5 I stället för att göra en ilagning på D1, sattes en täckbräda som skydd.

**Åtgärd:** Enligt åtgärdsförslaget från 2007 skulle D1 mot A-vägg ilagas. I samband med att arbetena utfördes, togs dock beslutet att inte göra en ilagning. Detta motiverades med att en ilagning skulle försvaga stocken mer än om man inte gjorde det. En täckbräda sattes som skydd över D1. I övrigt borstades och dränerades D-väggen.

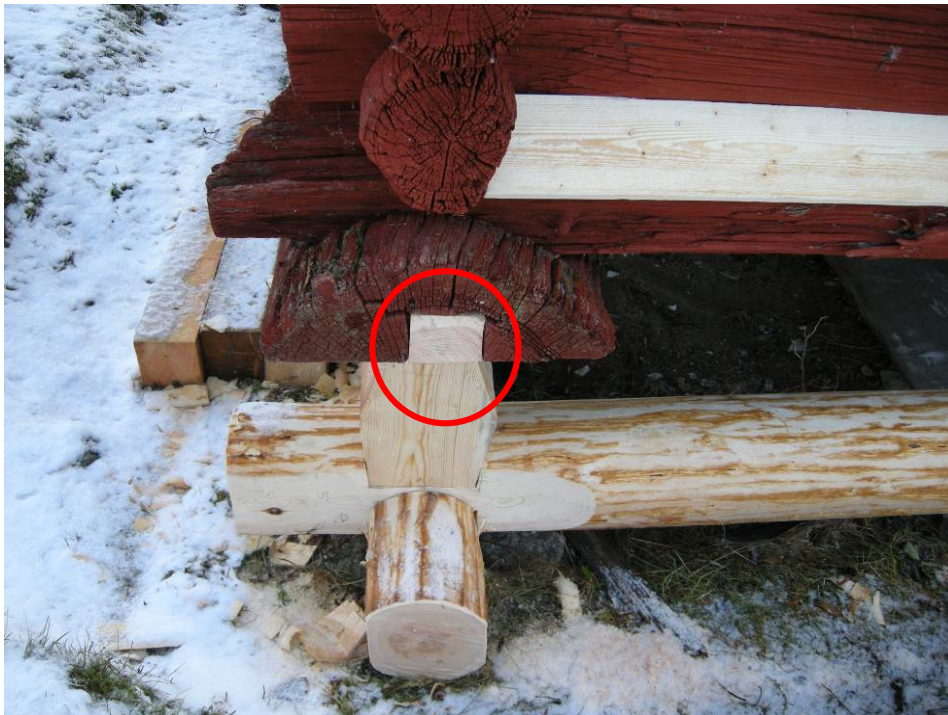
Ett hak hade sågats upp med motorsåg i mushyllans ände mot D för att få stolpen på plats.

6 Det utsågade haket i mushyllans ände mot D har ilagats.

**Åtgärd:** En snedställd täckbräda har spikats fast i A1 som skydd över golvklovnornas ändar. Det utsågade haket i mushyllans ände mot D har ilagats.

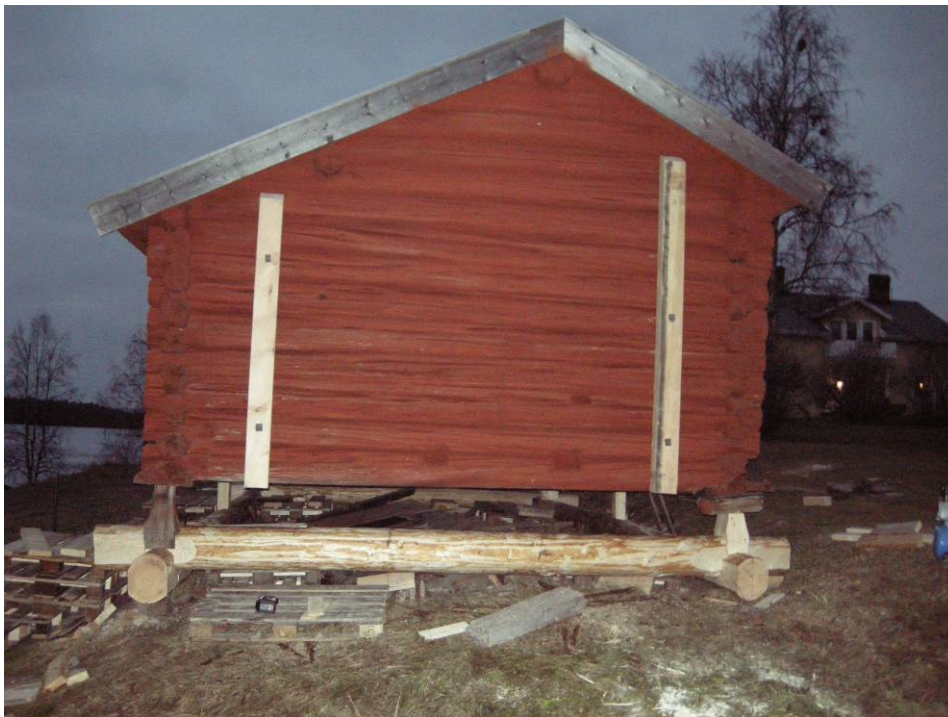
B1 var rötad i knutskalle mot A. B2, B3 och B4 hade börjat falla ur knutkedjorna, på grund av att dragen i stockarna vittrat bort och att knutarna var dåliga. På väggen finns borrarade hålen och pluggar vilka tyder på att väggen tidigare har varit brädslagen.

7 Två följare monterades på B-väggen.

Följare med genomgående bultar har monterats på fasaden utmed AB-knut och BC-knut. Följare monterades endast på utsidan. Dessa har fästs i de stockar som var i bäst skick. Den närmast AB-knut genom B2 och B6, medan den andra fästes genom B2 och B7. Timret i B-väggen var i dålig kondition. En borstning och dränering hade resulterat i att en stor del av materialet

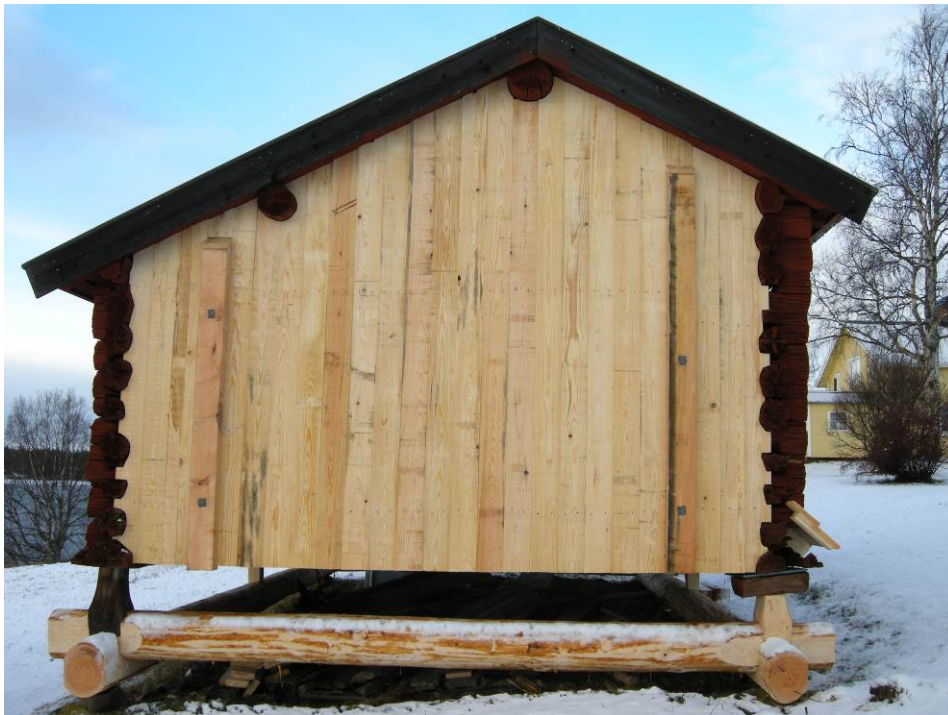
8 B-väggen panelades.

i väggen skulle ha försvunnit. För att skydda väggen har den panelats in. Panelen är spikad på reglar för att hänga kvar.

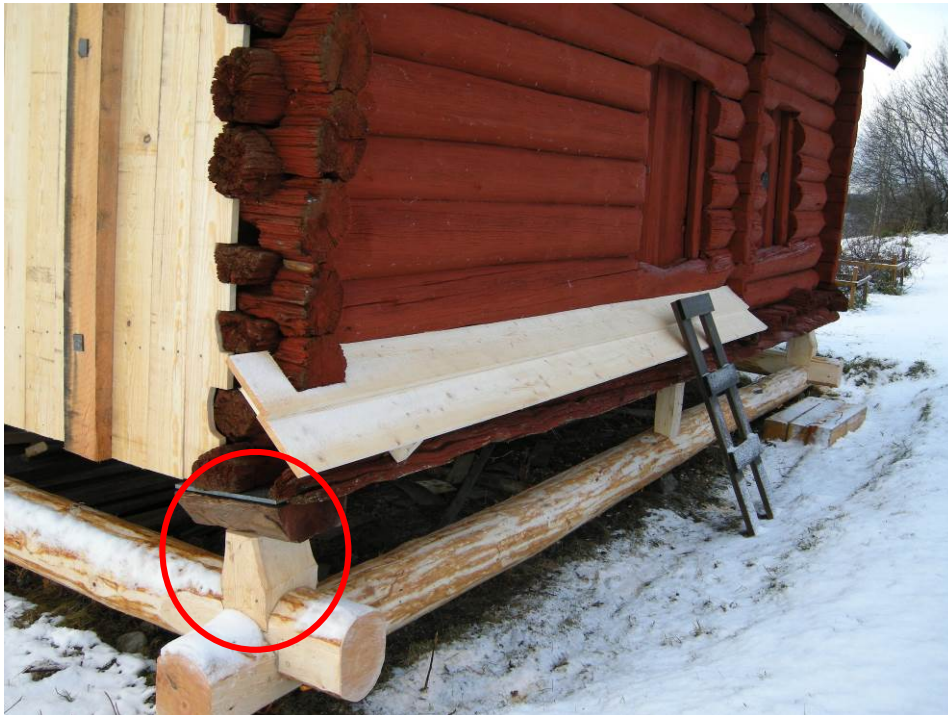
Stolpe vid AB-hörn var original, men var avkapad upptill och hade pallats med en liggande plankbit som stöd för knut och mushylla. Stolpe vid AD-hörn var utbytt och hade en enklare utformning än övriga hörnstolpar. Stolpen mitt på C-vägg vid E hade kompletterats med ytterligare två stolpar.

9 En täckbräda monterades över mushyllan på A-väggen. Stolpe vid AB-hörn har ersatts. Den nya stolpen har utförts lika som tidigare, vilket innebär att den liggande plankbiten som pallade upp hörnet har återanvänts (se i den röda ringen).

**Åtgärd:** Stolpe vid AB-hörn har ersatts. Den nya stolpen har utförts lika som tidigare, vilket innebär att den liggande plankbiten som pallade upp hörnet har återanvänts. Plankbiten har ett urtag för stolpen. En 10 mm tjock plåt med samma storlek som plankbiten har tillförts mellan plank och mushylla, för att stabilisera. Stolpe vid AD-hörn har ersatts. Den nya stolpen har inte utformats lika tidigare, utan har fått samma form som de övriga stolparna, det vill säga med två sidor avfasade uppåt. Den smalare stolpen mitt på A-väggen vid E har ersatts med en ny, lika tidigare. Stolpe vid BC-hörn och CD-hörn har återanvänts. Stolpe mitt på C-väggen vid E har bytts ut. De två stolpar som kompletterat denna har tagits bort.

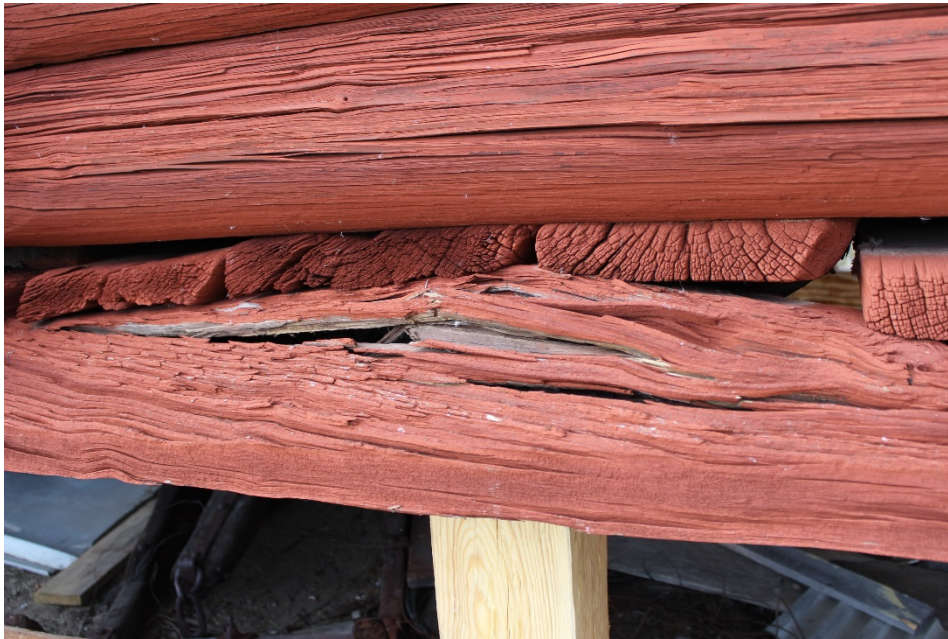
Under vintern 2014-2015 uppkom en skada på C-väggens mushylla. Den gamla mushyllan som var försvagad av vittring trycktes sönder vid det mellersta stödet på C-väggen. Den klarade inte av vikten från den överliggande timmerstommen. Behov av justeringar var även aktuellt på B-väggen där den nya panelen svällt. Skadorna åtgärdades av Lasse Wagenius i början av augusti 2015. Panelen på B-väggen har hyvlats ner. Stolpen mitt på C-väggen har kapats något och en 10 mm plåt (ca 25 x 25 cm) har lagts emellan stolpe och mushylla. Skulle det visa sig att det inte fungerar, krävs nya åtgärder. I första hand handlar det då om att komplettera med två stolpar till. I andra hand om att byta ut mushyllan. Att byta ut mushyllan vore synd då träet är friskt. Problemet ligger egentligen i att byggnaden är för stor och trycket vid stolpen alltför hårt.

11 Skada på mushylla på C-väggen som uppkommit efter åtgärd.

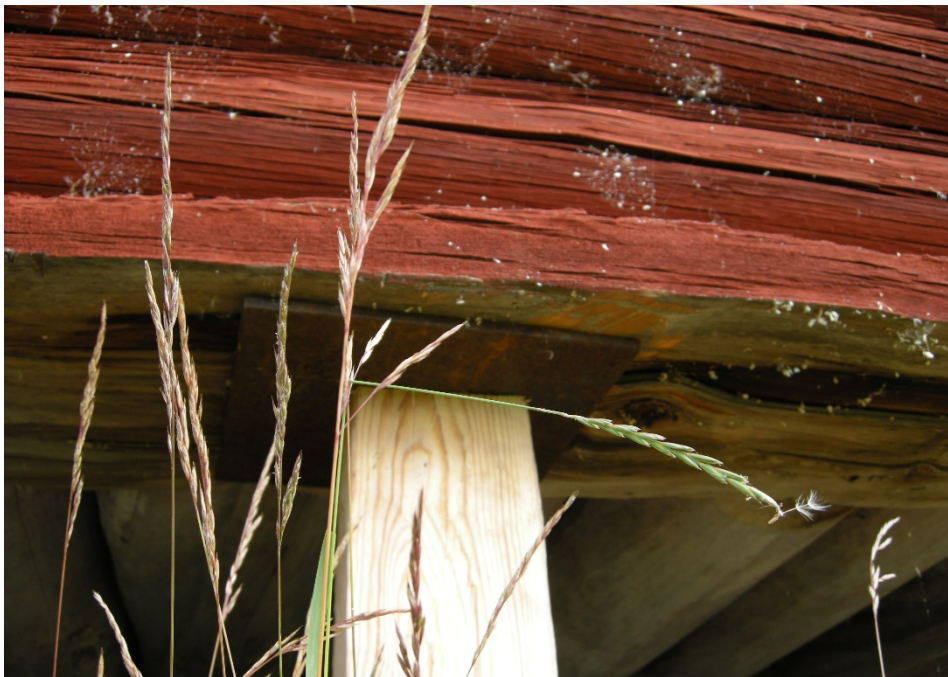
12 Mushyllan sedan den uppkomna skadan åtgärdats 2015. Lägg märke till plåten mellan stolpe och mushylla.
