Duveds kyrka

Rekonstruktion av vattenutkastare

Åre kommun, Härnösands stift

RAPPORT – JAMTLI 2017:9
ISSN 1654-2045

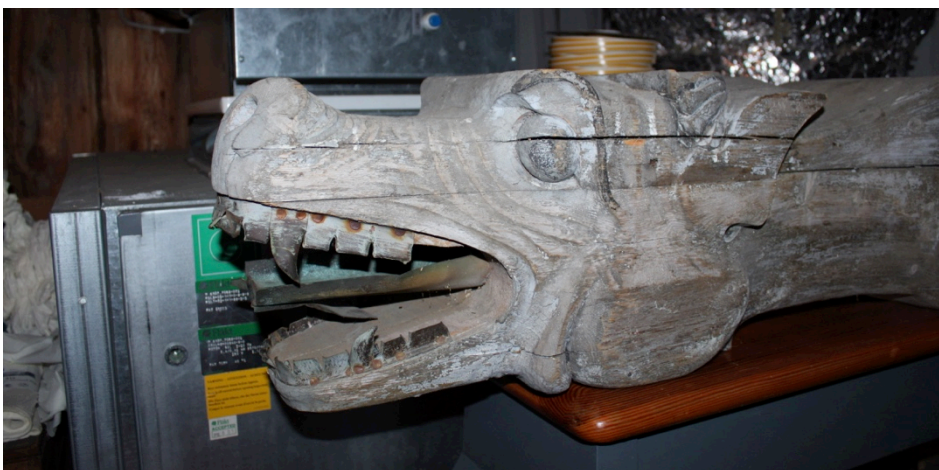
Inför rekonstrueringen undersöktes (2014-03-18) de fyra ursprungliga drakarna som förvarades på andra våningen i tornet. Tre av drakarna är i gott skick med den fjärde uppvisar ganska stora rötskador. Vilken drake som suttit var kan inte bestämmas. Längden på de nedtagna drakarna varierar en del. Den längsta draken är 152 cm lång, men då har den sågats av, d.v.s. kortats för att kunna tas ner.

Ett av de ursprungliga drakhuvudena med invikt tunga som förvarades i tornet. Foto från 2013.

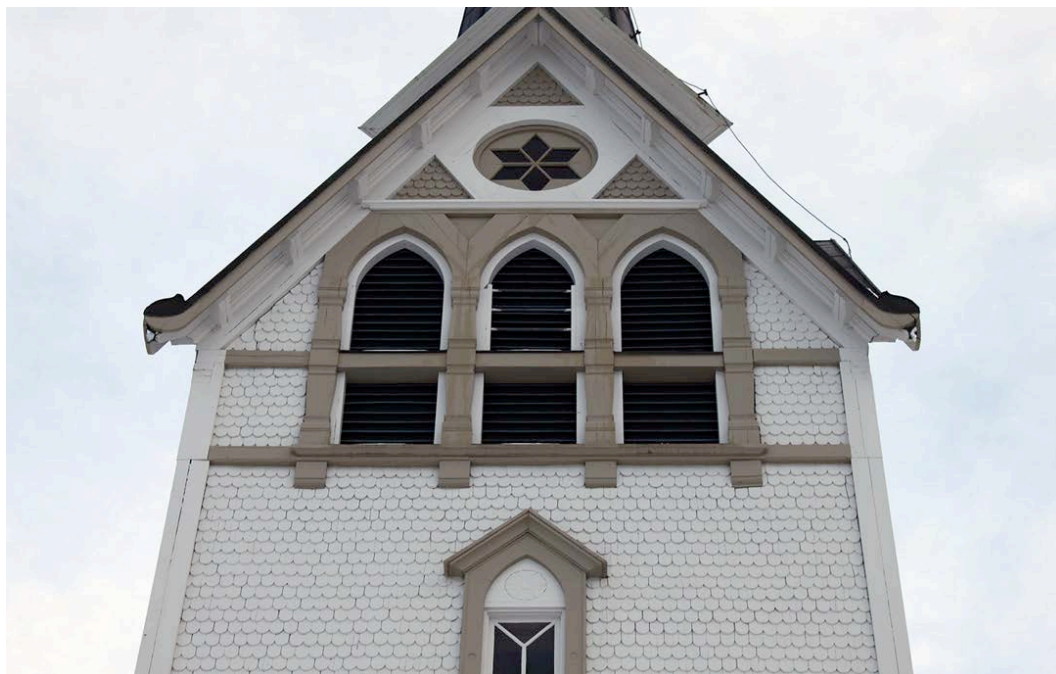
Foto från 2013 innan drakarna satts upp. Avvattningen skedde då genom takfoten på hörnet. Vintertid hände det att istappar bildades vilket var en säkerhetsrisk som församlingen ville få bort.

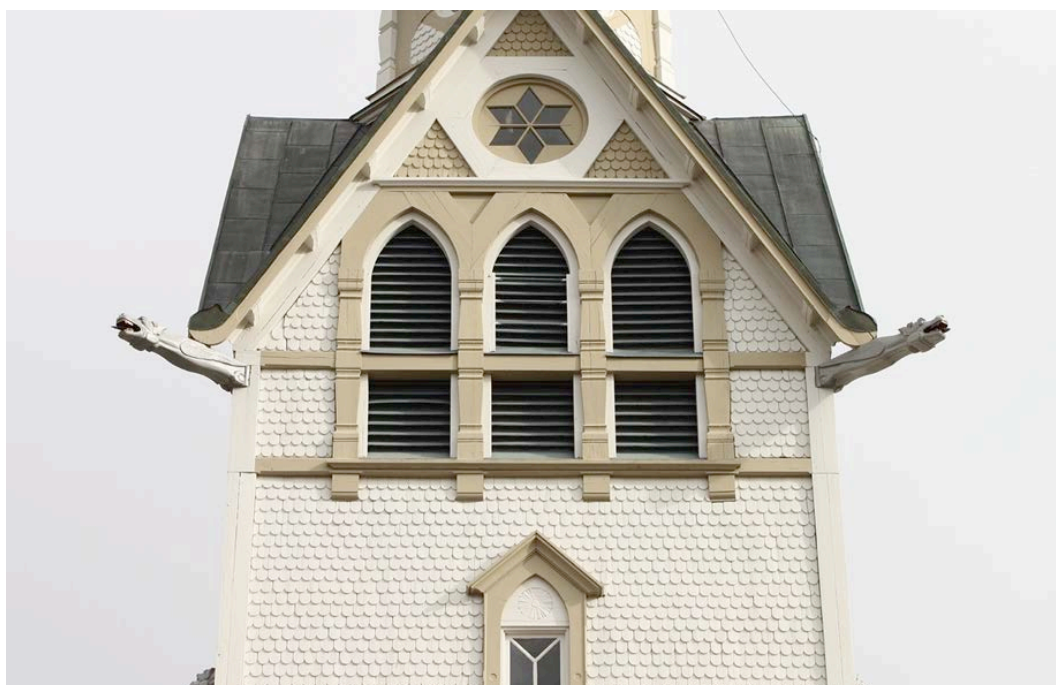
Foto från 2015 med de nya drakarna på plats.

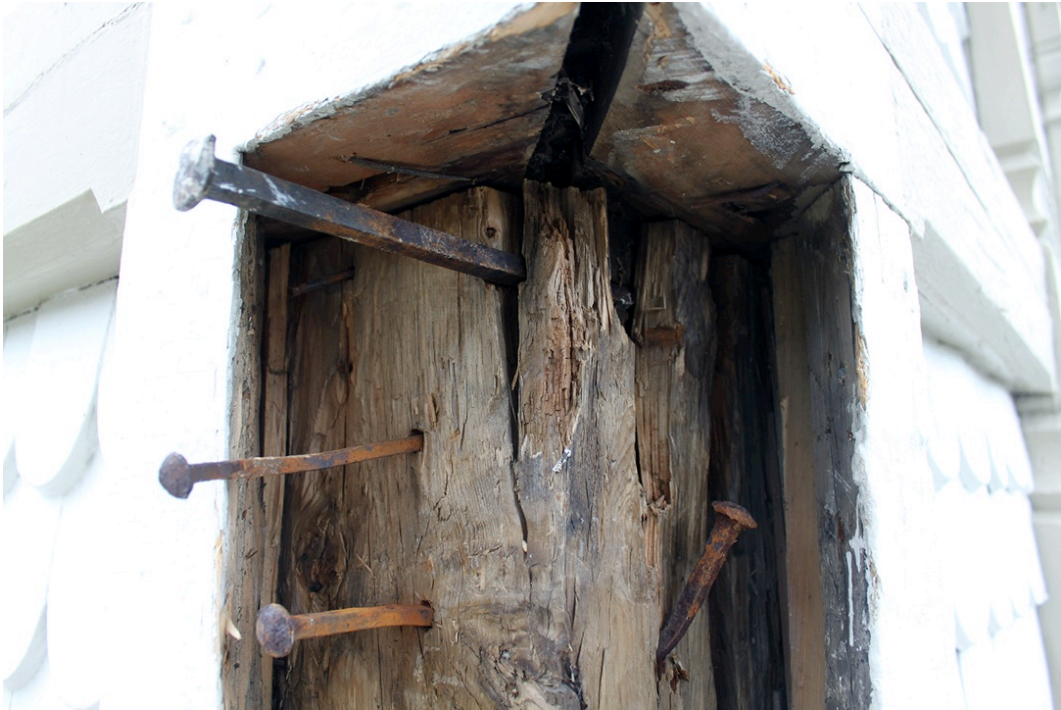
De smidda spikar som drakarna ursprungligen var fästa med fanns kvar bakom de ilagade knutbrädorna.

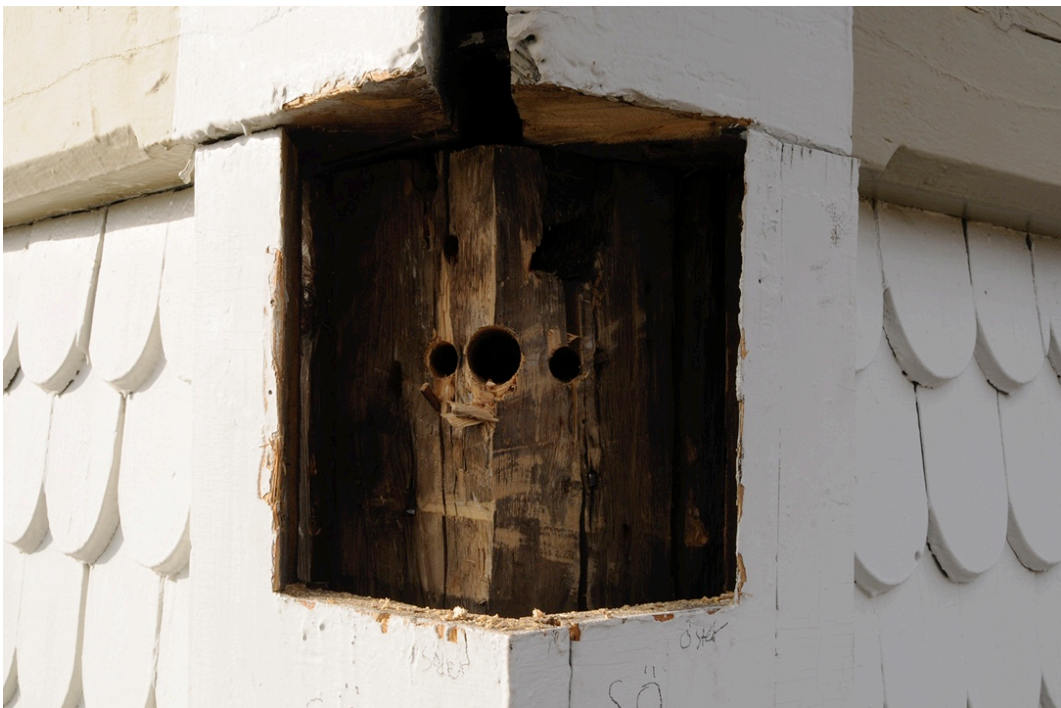
Tre hål borrades, två för infästningens nya gängstänger och ett för värmekabeln.

Drakarna har satts fast med två gängstänger genom respektive tornstolpe som är fästa på insidan av stolpen med muttrar. Inuti drakarna är järnen svetsade i galvaniserade plattstål som är infästa i träet med fransk skruv. Ett tredje gängstål går upp och fäster i taksparrarna ovanför takfoten med en mutter på ovansidan.

En elkabel sattes in i drakarna för att undvika istappar. Kabeln är åtkomlig från tornet och den går in i bakkanten av vattenröret där den sedan ligger löst.

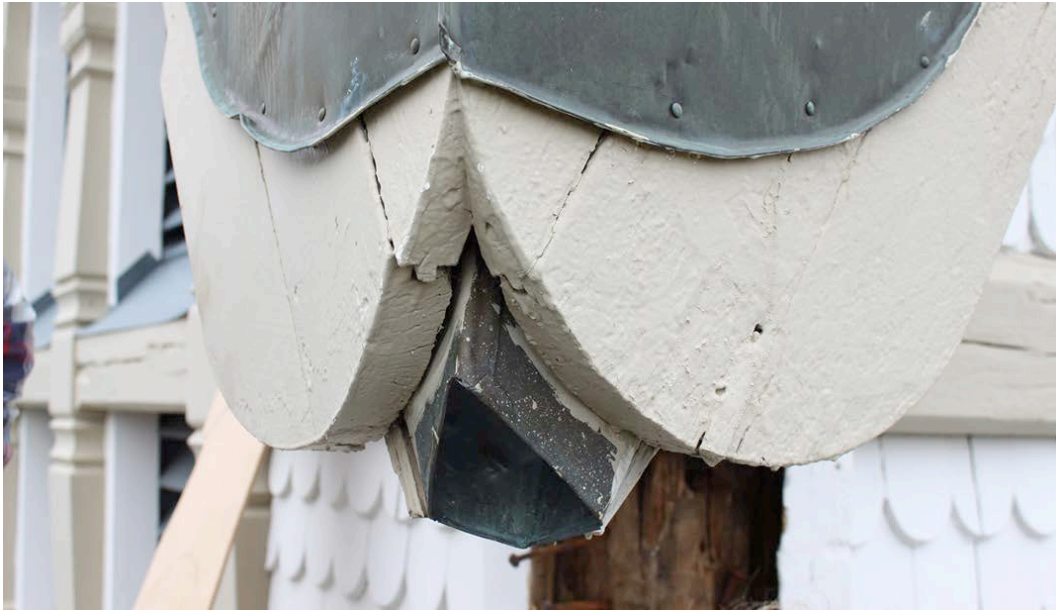
Från början hade dagvattnet från torntaket runnit ner i respektive hörn där en tratt av koppar fört ner vattnet till utkastarna.

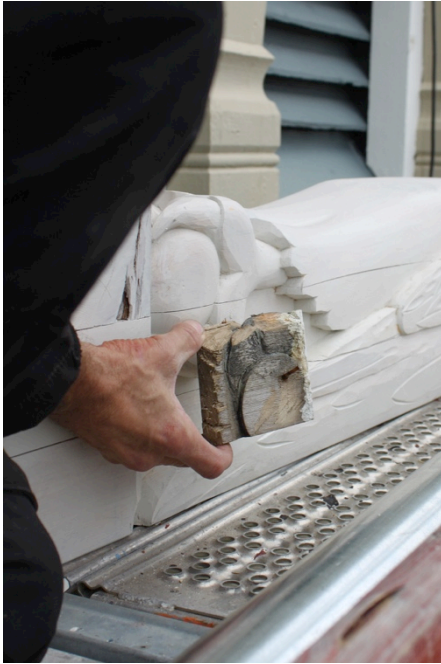
Originaldelen med ett spår av de klor som fanns på drakarna, men som kapats bort när de togs ner (1925 el 1935). Delen hade åter-använts som fyllning i hålet där draken satt och hittades inför monteringen av de nya drakarna. Originaldelen blev en ledtråd för att förstå hur drakarna sett ut och suttit fast.

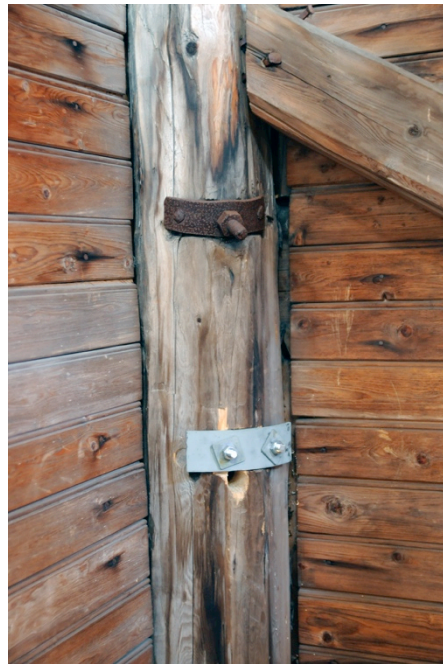
En tornstolpes insida med gängstålen som trätts in och fästs på insidan med galvaniserade plattstål och muttrar. Under stålet sitter hålet för värmekabeln.

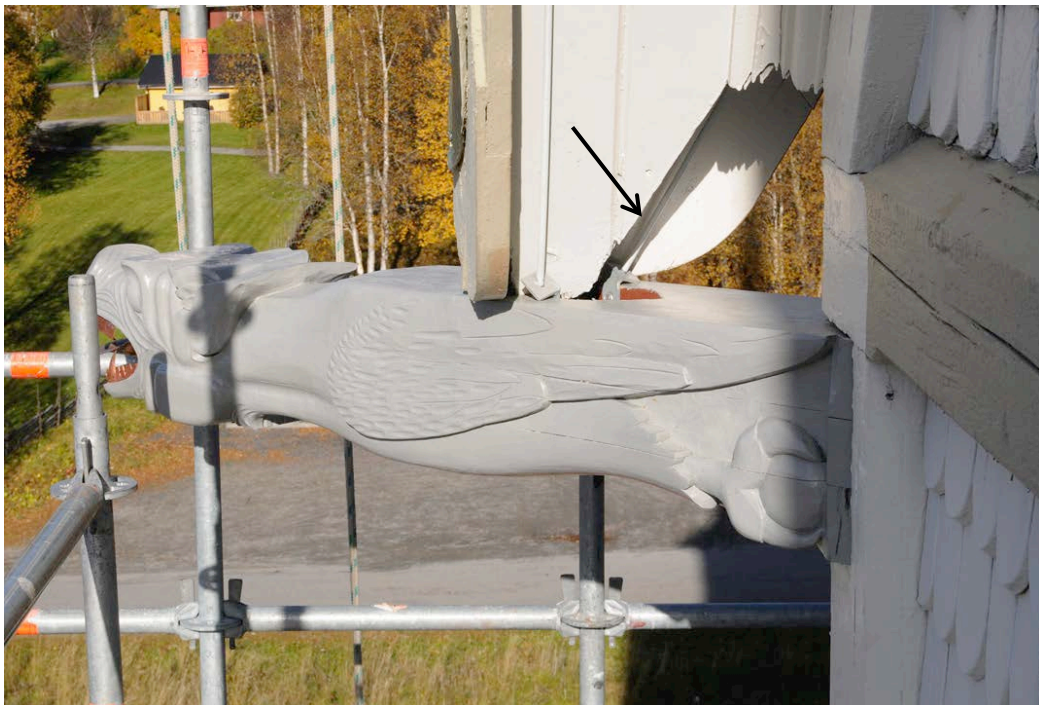
Ett av de fyra drakhuvudena på plats. Lägg märke till det gängstål innanför takfoten som draken delvis hänger i.

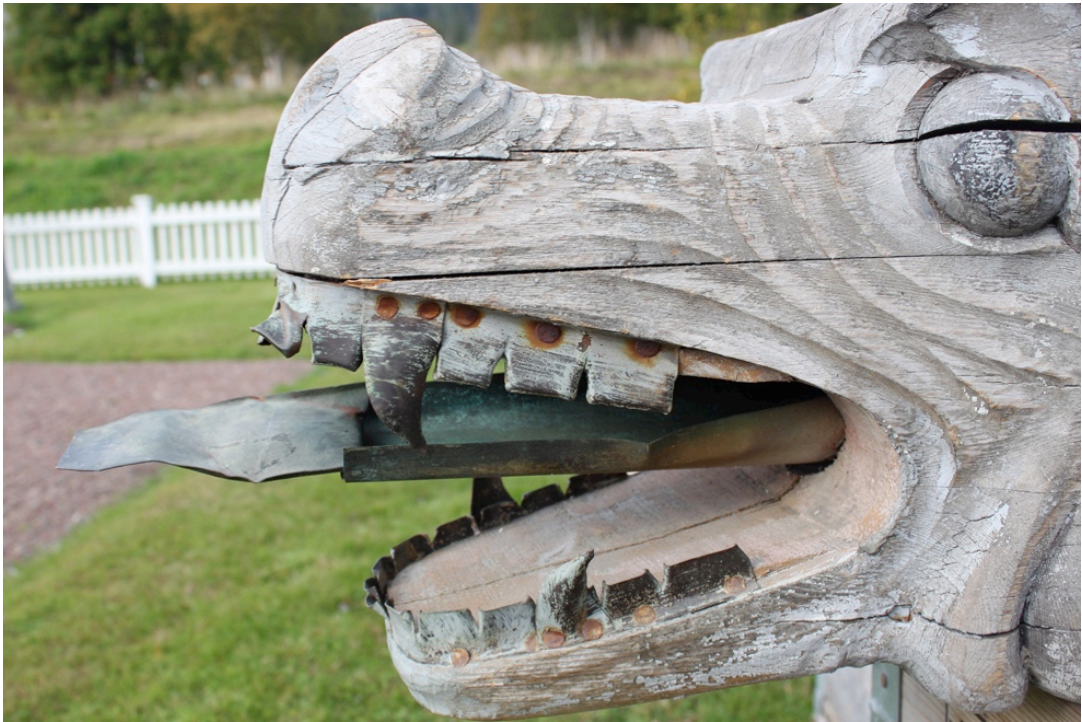
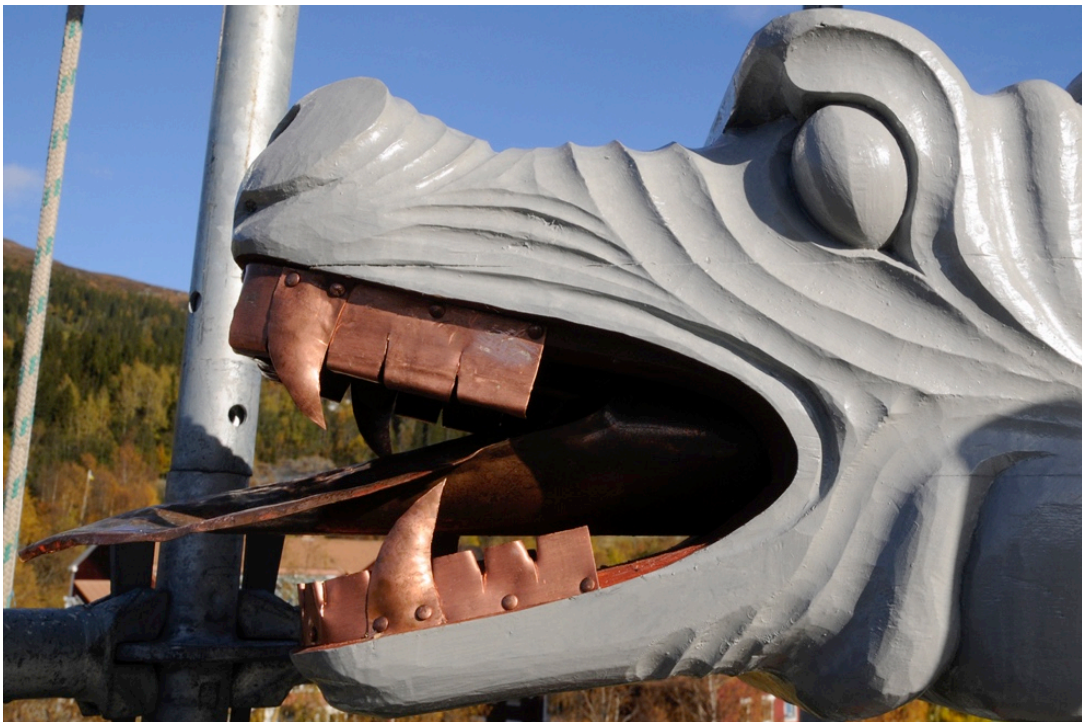
Två generationer drakar, den övre från 1890-talet och den nedre från 2014.
