Bräcke kyrka

– Antikvarisk kontroll vid interiörrestaurering 2006

Bräcke, Bräcke socken, Bräcke kommun

RAPPORT – JAMTLI, JÄMTLANDS LÄNS MUSEUM 2008:8
ISSN 1654-2045

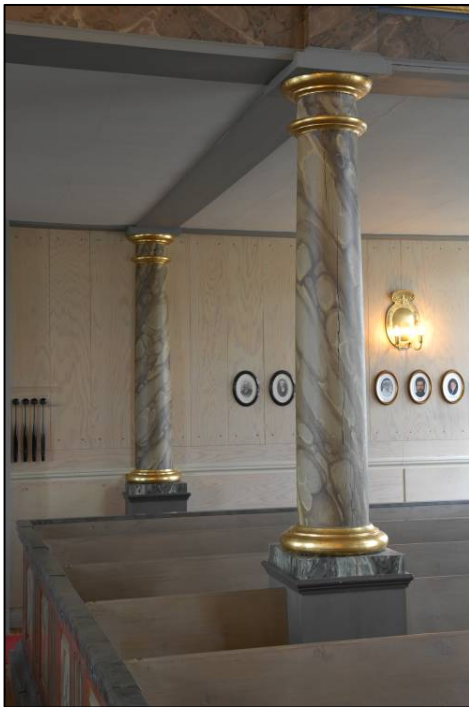
Pelare och pilaster efter åtgärd. JLM CD 08051.

Samtliga ytor är rengjorda, lösa färgskikt är fästa med LMK. De mest störande lakunerna har uppstuckats före retuschering och är ytskyddade med hartsvax. Samtliga förgyllningar är omförgyllda med slagmetall efter erforderligt underarbete och ytskyddade med schellack samt patinerade till ton lika omgivande förgyllningar på läktarbarriären. Originalförgyllning har sparats som referensyta i form av en ruta på den norra pelaren.

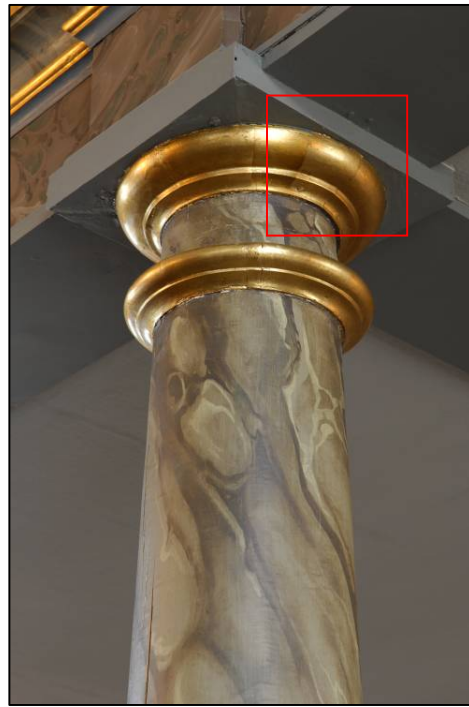
Norra pelaren med referensyta JLM CD 08051

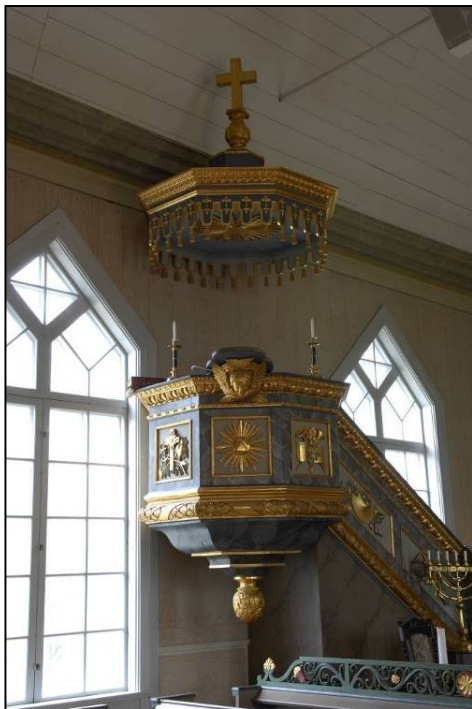
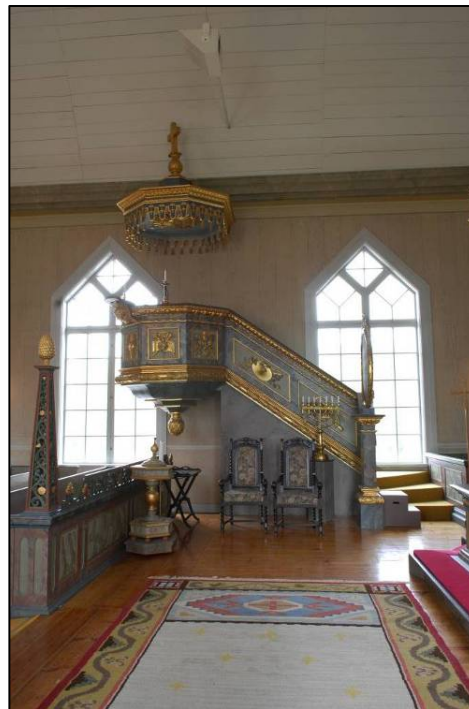
Predikstol efter åtgärd. CD 08051.

Predikstol efter åtgärd. JLM CD 08051.

Samtliga ytor är rengjorda, lösa färgskikt har fästs. Uppstickning/kridering av skador före retuschering och partiell polimentförgyllning på ljudtak. Referensyta finns på ljudtakets tofsar mot norr. Urblekt färgskikt på predikstolens norra spegel har halvolyats med linolja och terpentin för att ersätta bortblekt bindemedel.

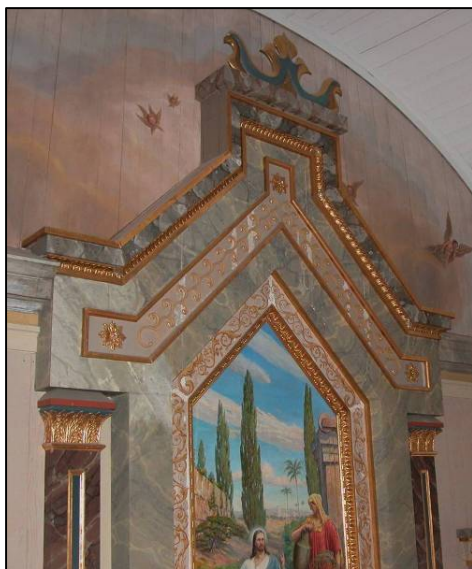
Altaruppsats före åtgärd. JLM CD 08051

Samtliga ytor är rengjorda, lösa färgskikt har fästs. Missfärgade bättringar har avlösts. De utförda retuscheringarna har begränsats till de skadade partierna. Förgyllningens skavskador har retuscherats med material och i teknik lika befintligt. Vattenskadat parti har regenererats med mineralisktterpentin, alkohol och thinner för att smälta samman det vattenskadade ytskyddet. Inget ytterligare ytskydd har utförts.

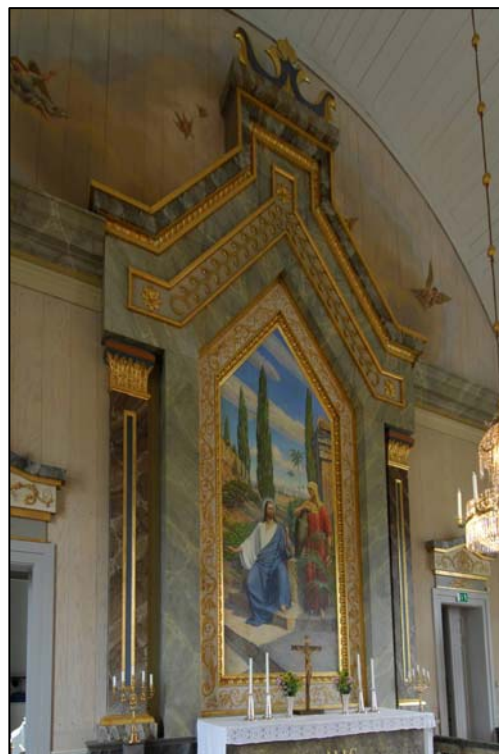
Altaruppsats efter åtgärd. JLM CD 08051.

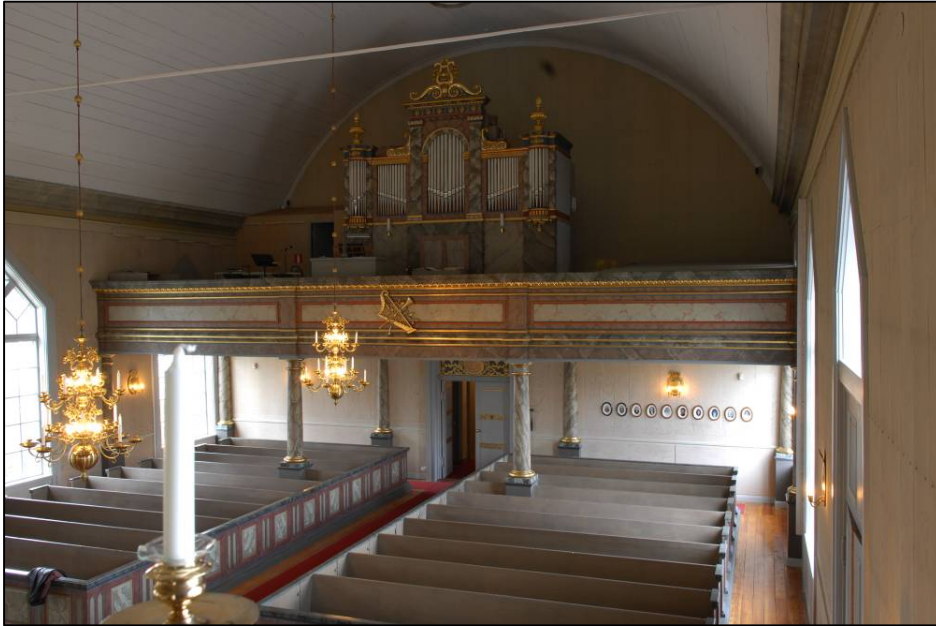
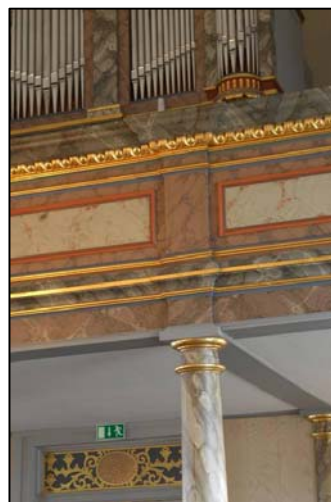
Läktarbarriär efter åtgärd. JLM CD 08051.

Del av läktarbarriär efter åtgärd. JLM CD 08051.

Samtliga ytor har rengjorts och lösa färg- och förgyllningsskikt har fästs. I övrigt har ingen ytterligare behandling bedömts som behövlig.

Läktarbarriärens överliggare har målats av målerientreprenören.

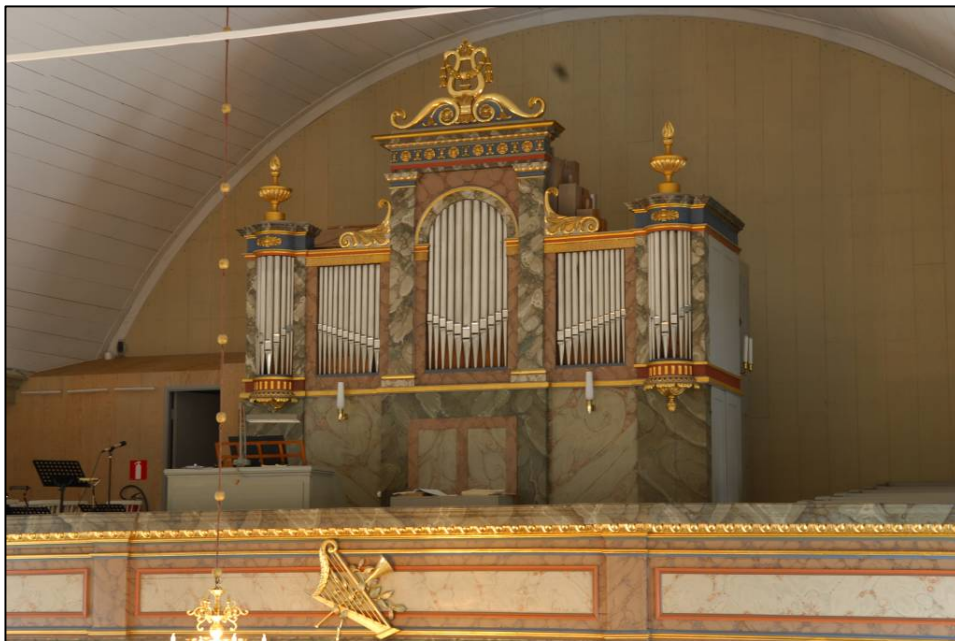
Orgelfasad efter åtgärd. JLM CD 08051.

Samtliga ytor har rengjorts och lösa färg och förgyllningsskikt har fästs. Polimentförgyllningen har i sin helhet gjorts om.

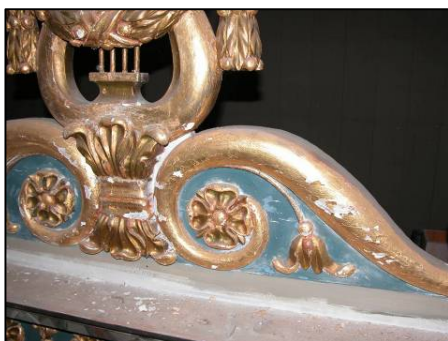
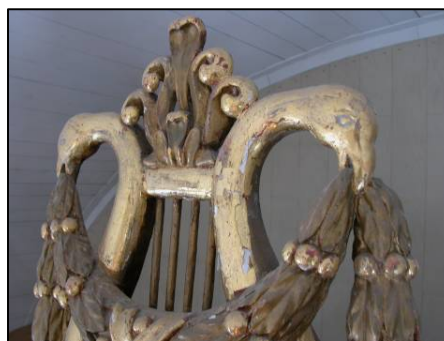
Del av orgelfasad före åtgärd.
Foto: Ander Persson Måleri konservator

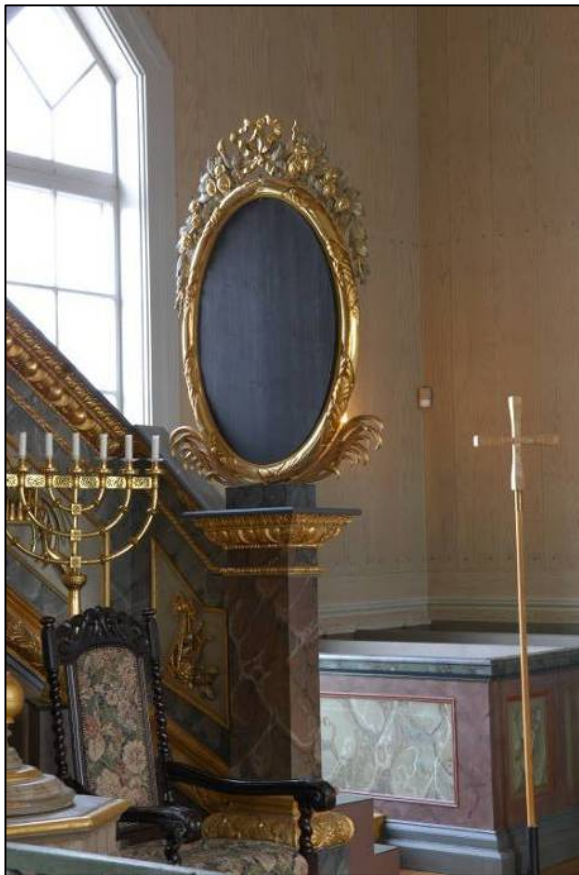
Norra nummertavlan efter åtgärd. JLM CD 08051.

Samtliga ytor har rengjorts och lösa färg- och förgyllningsskikt har fästs. Skador i färgskikt och förgyllning har retuscherats. De tidigare skadade och bristfälligt lagade banden runt olivkransarna har omförgyllts i polimentteknik. Referensyta finns på nummertavlornas baksida.

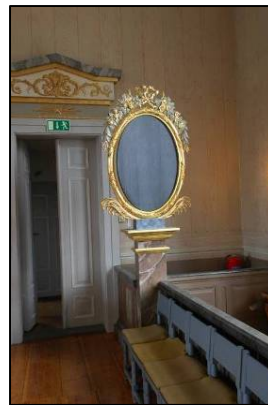
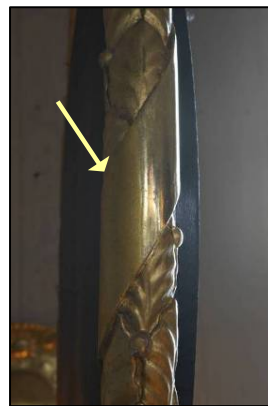
Södra nummertavlan efter åtgärd. JLM CD 08051.

Södra nummertavlans referensyta. JLM CD 08051

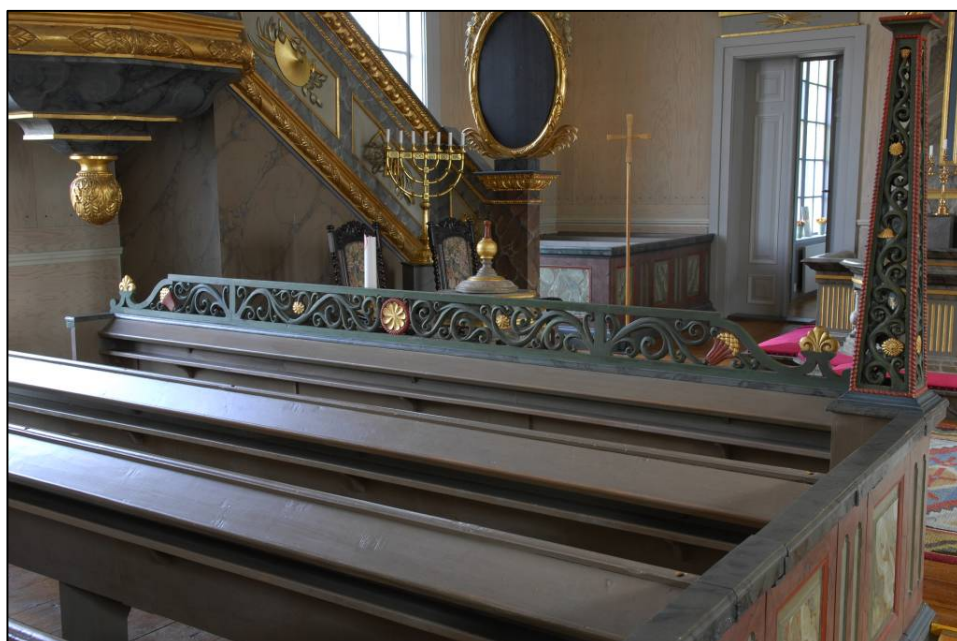
Norra bänkrönet efter åtgärd. JLM CD 08051.

Samtliga ytor på de två bänkrönen har rengjorts. Den avslagna trädelen har återlimmats med fisklim. Det tidigare lackfargsmålade avslutet mot norr har målas in i kulör lika original med äkta linoljefärg. Påmålningar har avlösts och övrigt slitage har lämnats utan åtgärd.

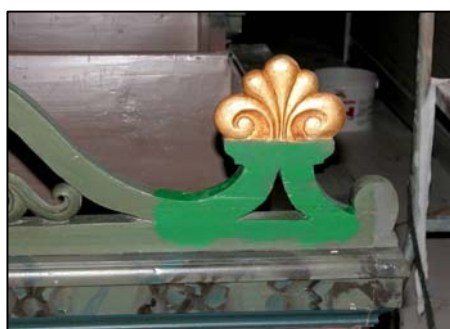
Norra bänkrönets avslut före åtgärd.
Foto: Ander Persson Måleri konservator

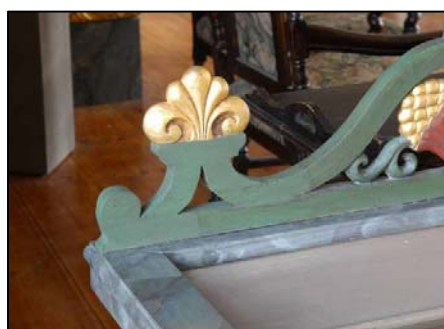
Norra bänkrönets avslut efter åtgärd.
JLM CD 08051

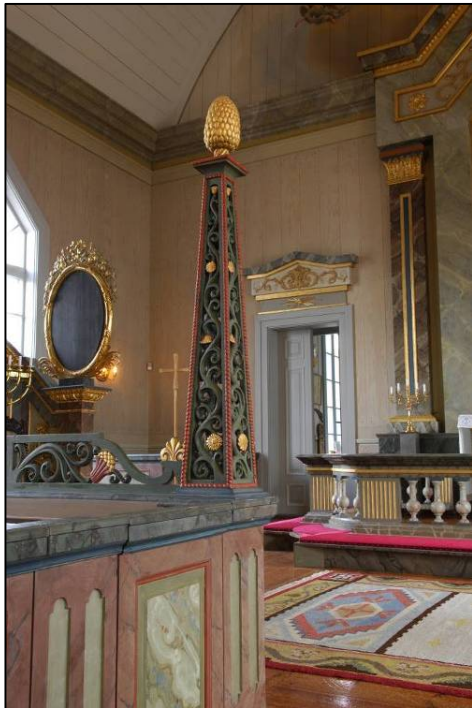
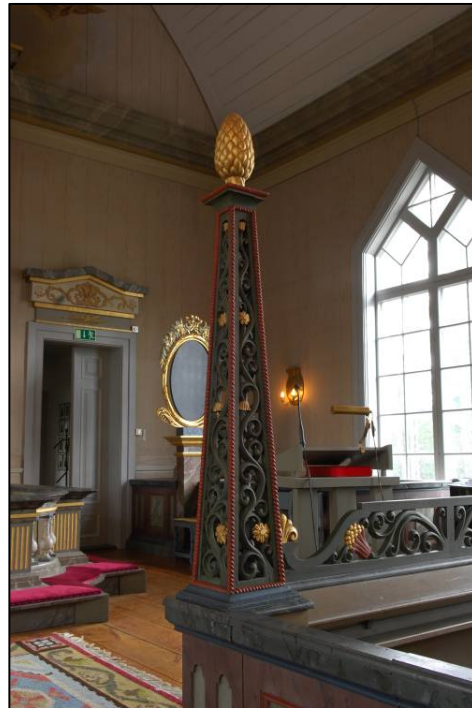
Norra pyramiden efter åtgärd.
JLM CD 08051

Södra pyramiden efter åtgärd.
JLM CD 08051

Samtliga ytor på de två pyramiderna har rengjorts

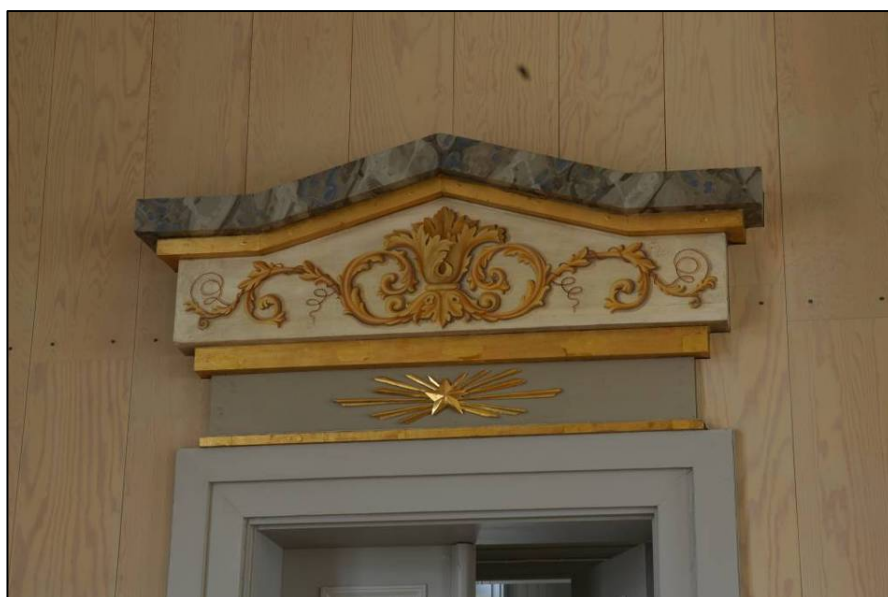
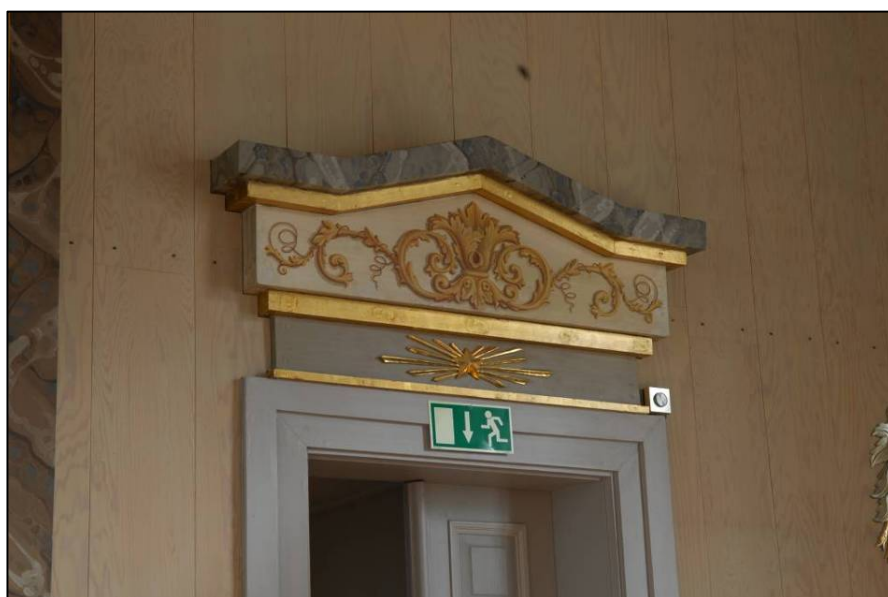
Norra dörröverstycket efter åtgärd. JLM CD 08051

Södra dörröverstycket efter åtgärd. JLM CD 08051

Samtliga ytor på de två dörröverstyckena har rengjorts, äldre lagningar i förgyllningen har intonats genom patinering, med målsättning att lagningarna ändå skall gå att urskilja vid närmare granskning.

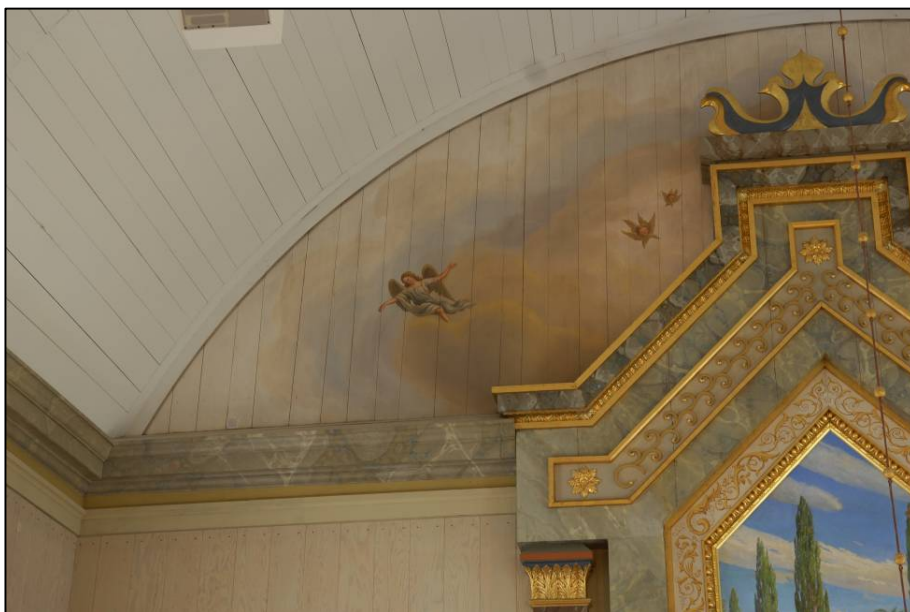
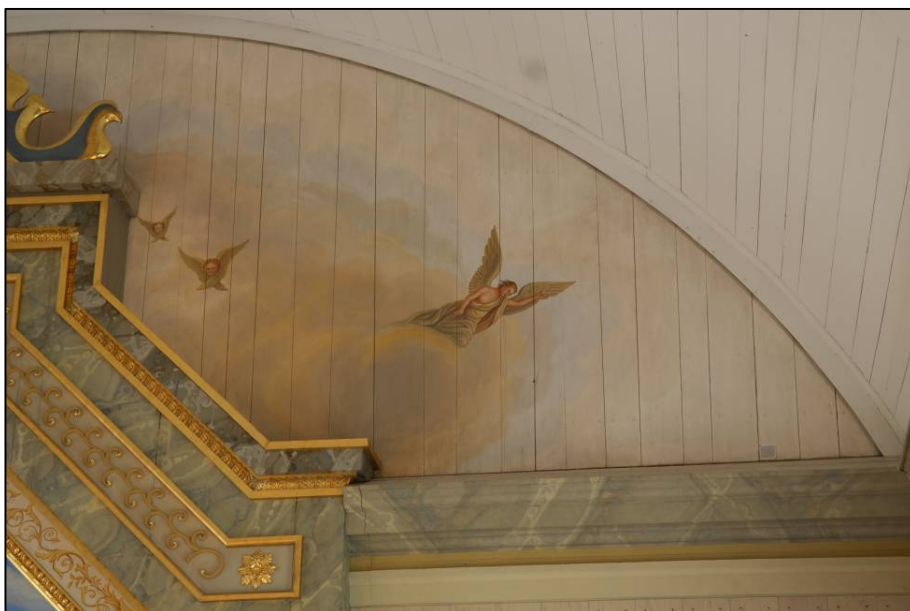
Norra delen av fondväggen efter åtgärd. JLM CD 08051

Södra delen av fondväggen efter åtgärd. JLM CD 08051

Samtliga ytor rengjorda med sämskskinn och vatten.

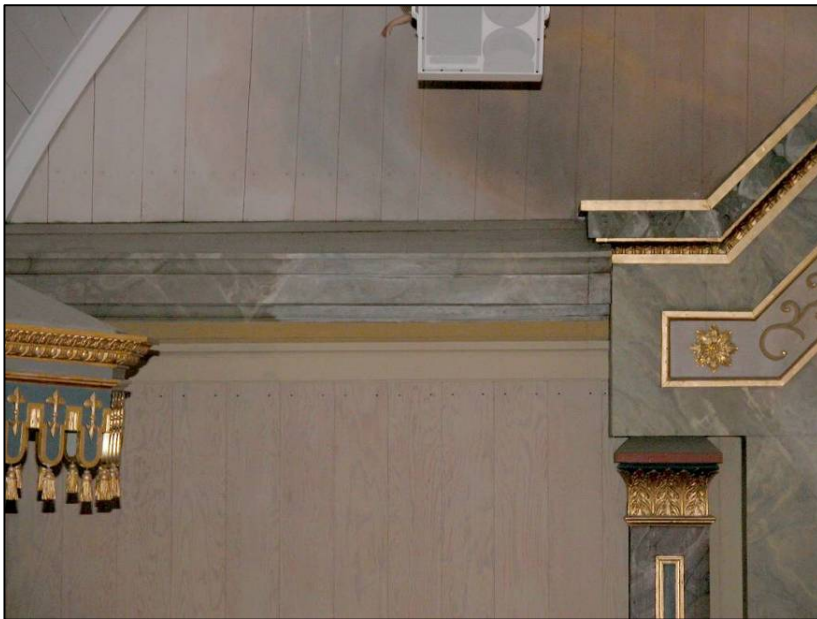
Den kraftig avskiljande takgesimslisten som löper genom hela rummet, har på korbvæggen före konservering uppvisat en ljus missfärgning.

Taklist före åtgärd. JLM CD 08051

Vattenskadat parti har regenererats med mineralisktterpentin, alkohol och thinner för att smälta samman det vattenskadade ytskyddet. Inget ytterligare ytskydd har utförts.

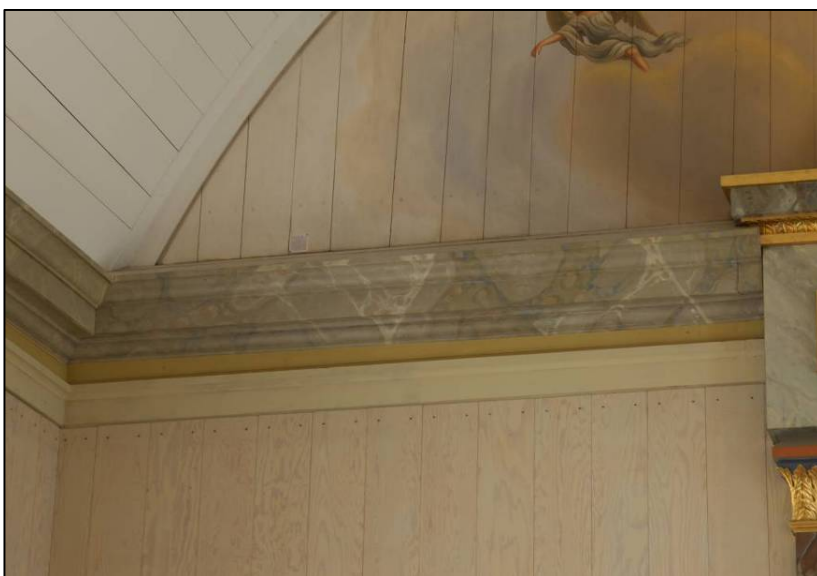
Taklist efter åtgärd. JLM CD 08051

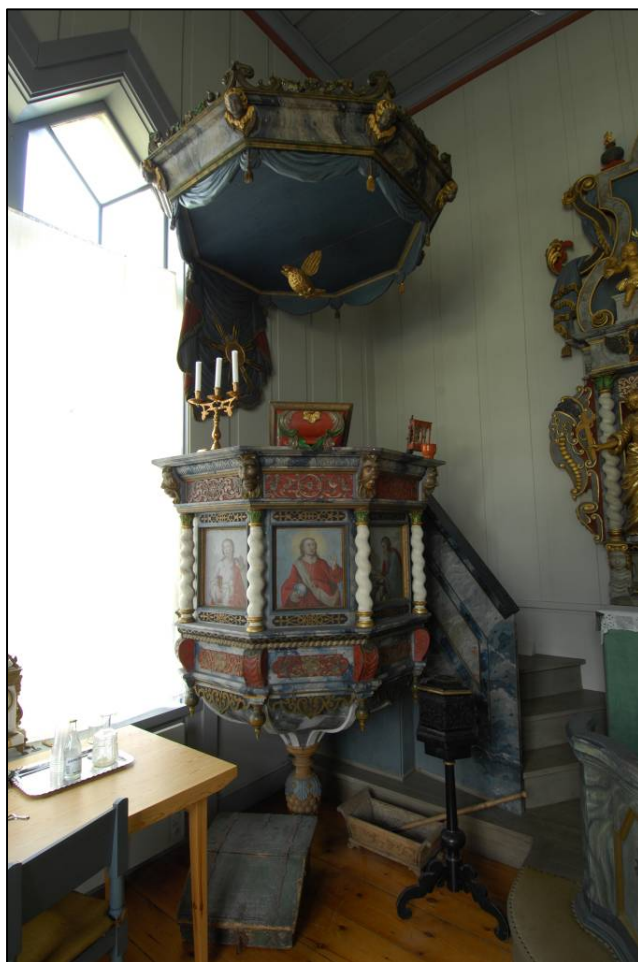
Predikstol med ljudtak i sakristian efter åtgärd. JLM CD 08051

Samtliga ytor rengörda, i övrigt inga behandlingar/åtgärder.

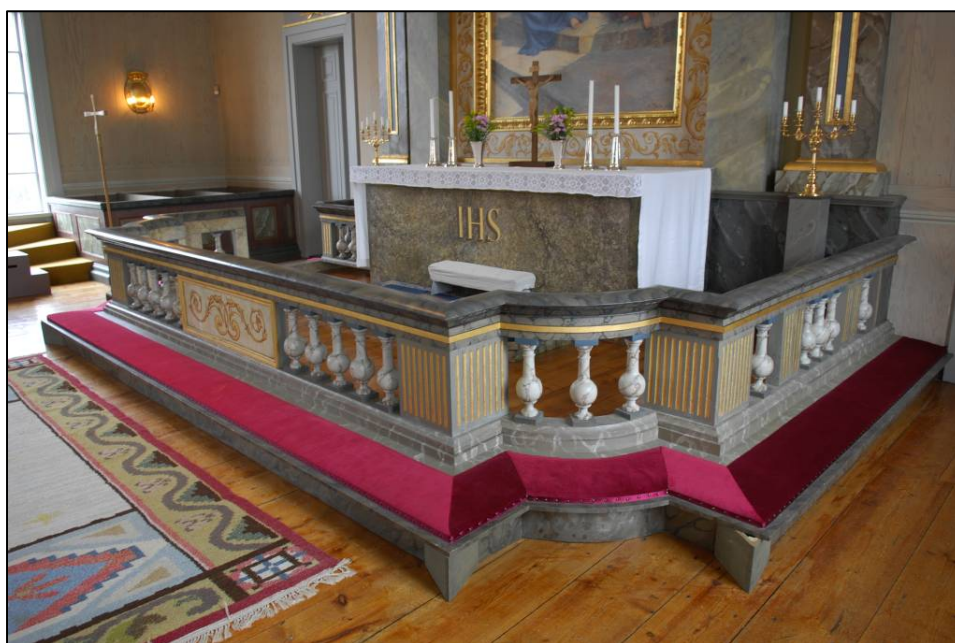
Altarring i långhuset efter åtgärd JLM CD 08051

Samtliga ytor har rengjorts och lösa - och förgyllningsskikt har fästs. Skador i färgskikt och förgyllning har retuscherats. Äldre missfärgade retuscher har avlösts. Endast de mest störande slitageskadorna i förgyllningarna har retuscherats i teknik lika . I övrigt ingen åtgärd.

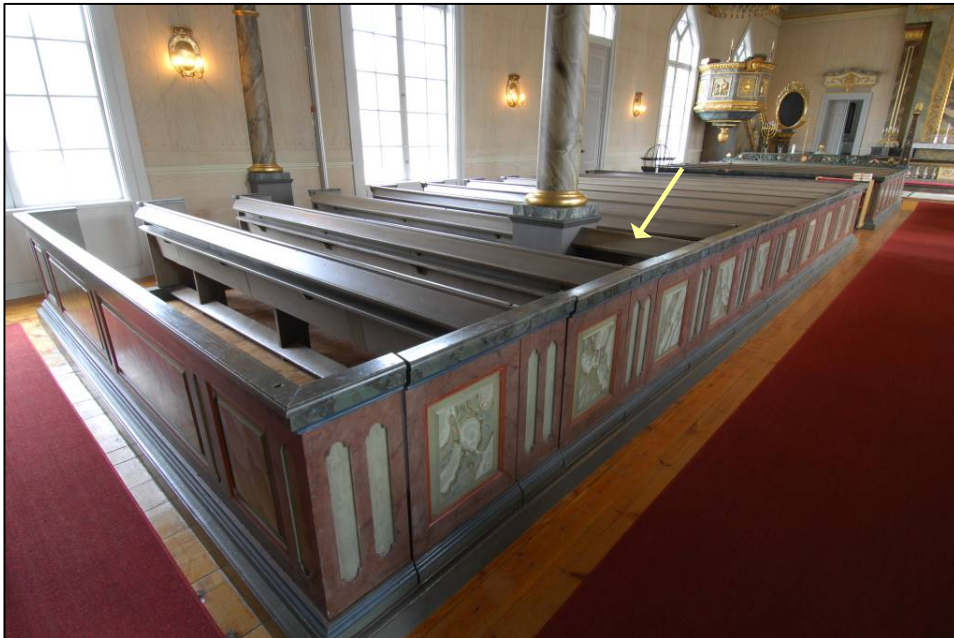
Skäl för åtgärd: Samtliga ytor nersmutsade.

Måleriet smutsigt och starkt blekt på grund av kritning av färgskiktet. Även mekaniska skador förekom.

Nordvästra bänkkvarteret efter åtgärd, referensyta markerad med pil JLM CD 08051

Samtliga ytor är rengjorda, de mest störande lakunerna har retuscherats.

Samtliga ytor är ytskyddade med skyddslack. Referensyta har skapats genom att ej behandla ytan söder om den norra pelaren.

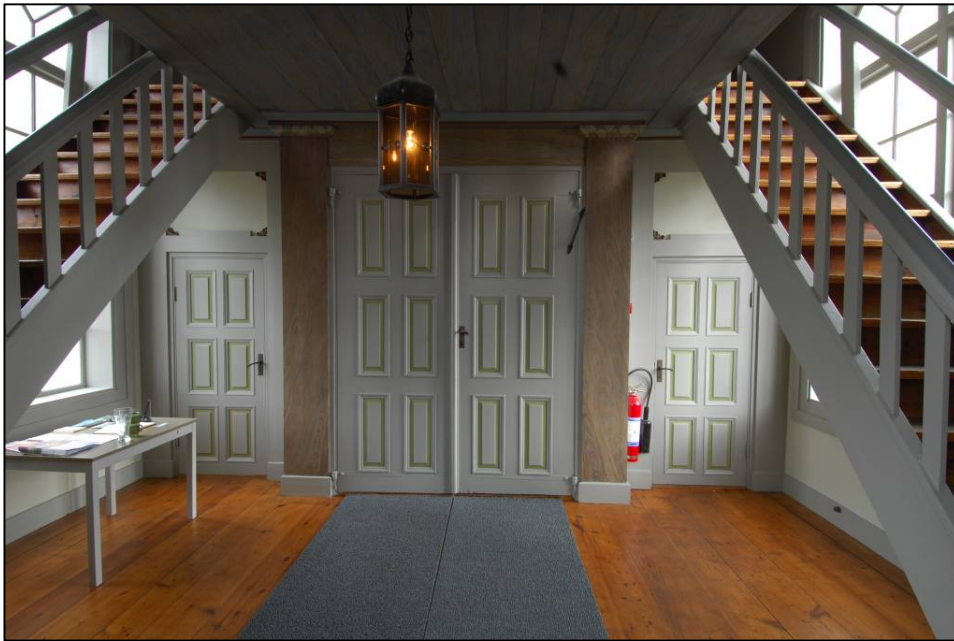
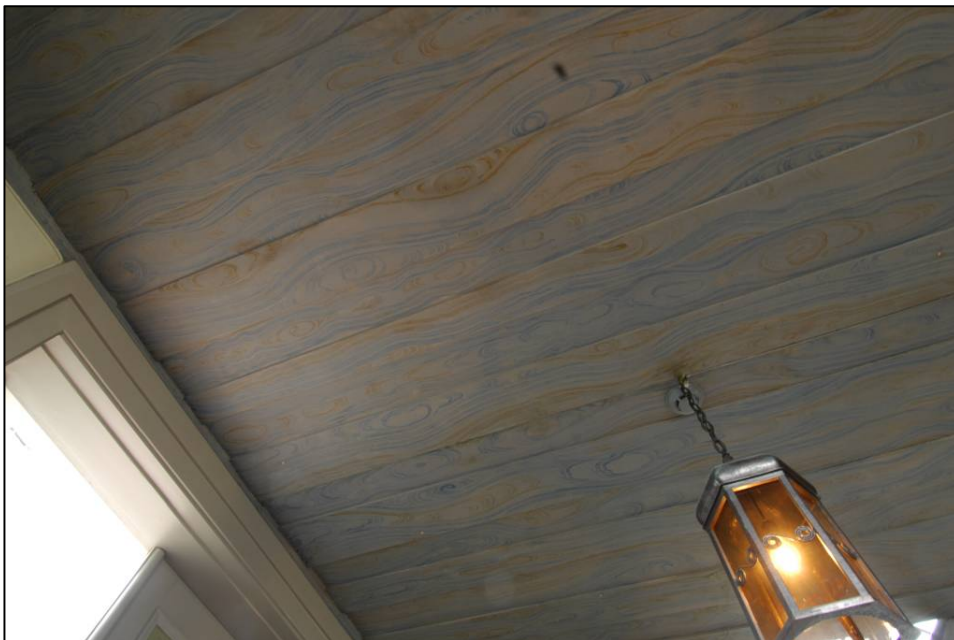
Vapenhus JLM CD 08051

Vapenhus tak JLM CD 08051

Alla ytor är tvättade före ommålning. Väggar av plywood målade med Lasol emulsionsfärg. Snickerier insida ytterdörr, dörr mot kyrkorum samt socklar och foder är målade med Lasol linoljefärg. Takets skador har intonats.
