Högen

Antikvarisk kontroll vid restaurering av härbre (byggnad IX), 2009

Hembygdsgården Högen, Lillhärdals kyrkby 19:7,
Lillhärdals socken, Härjedalens kommun

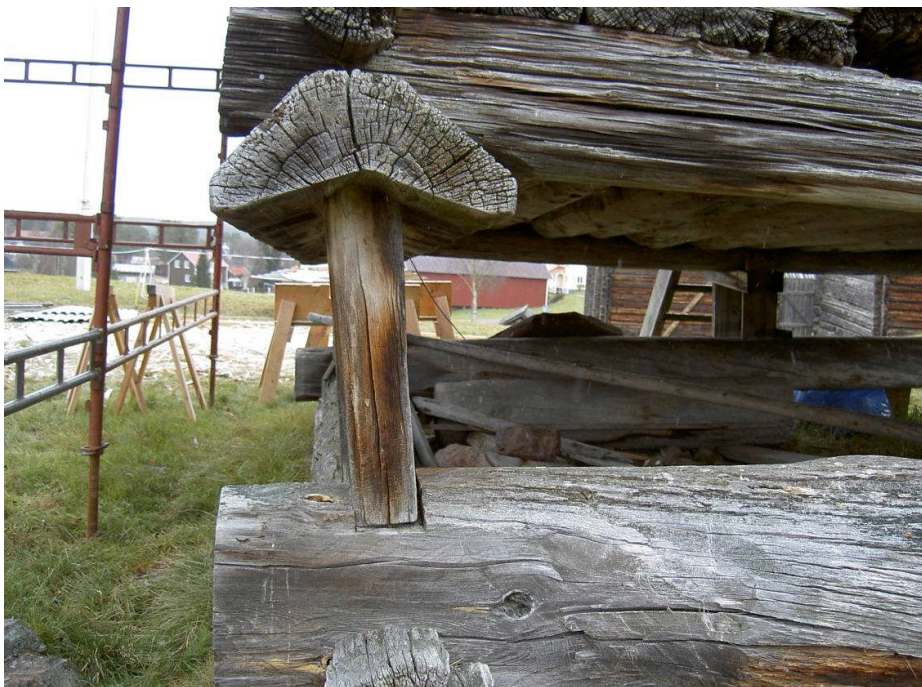
Innan restaureringen lutade stolpen under C-D-knut kraftigt utåt mot D. Detta berodde på att ytveden i syllramen hade försvunnit och att urhuggningen i syllvarvet för stolpen därför hade blivit för stor. För att få stolpen rak var mushyllan tvungen att flyttas en aning mot B och kilas fast.

Bild 3. Stolpen under C-D-hörn lutade kraftigt utåt.

Även syllen vid B-vägg hade flyttat sig från mushyllan mot D och hela härbret har därför riktats upp.

Vid A-D-hörn har härbret lyfts ca 16-18 cm och på baksidan ca 6 cm.

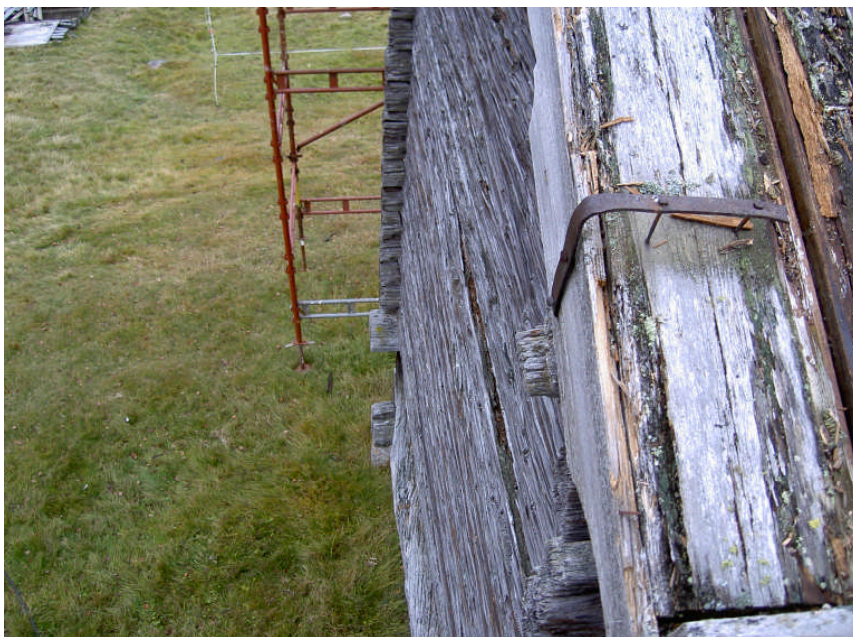
Bild 4. Rötfickan på C-vägg (bild nr 8864).

- B-vägg Hammarbandet på B-vägg, B19, var rötat och har nytillverkats.
- C-vägg Några nya röt fickor upptäcktes, vilka blev synliga då ställningarna rests. C18 har därför lagats i på mitten av stocken och C12 har lagats i mot B.
- D-vägg Vid D-vägg har en stock bytts ut, D18. Även här var hammarbandet, D19, rötat och har bytts ut.

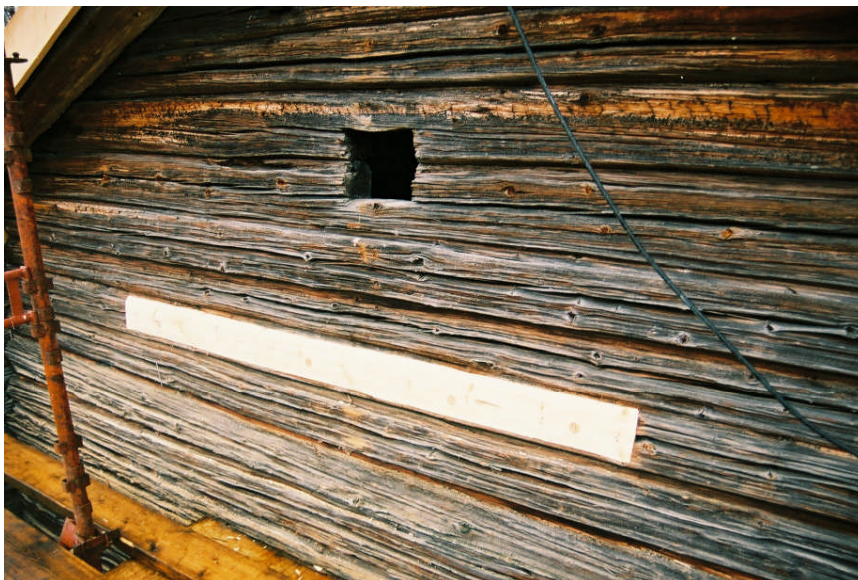
Bild 5. Den ilagade rötfickan på C-vägg (foto nr 09m043/12).

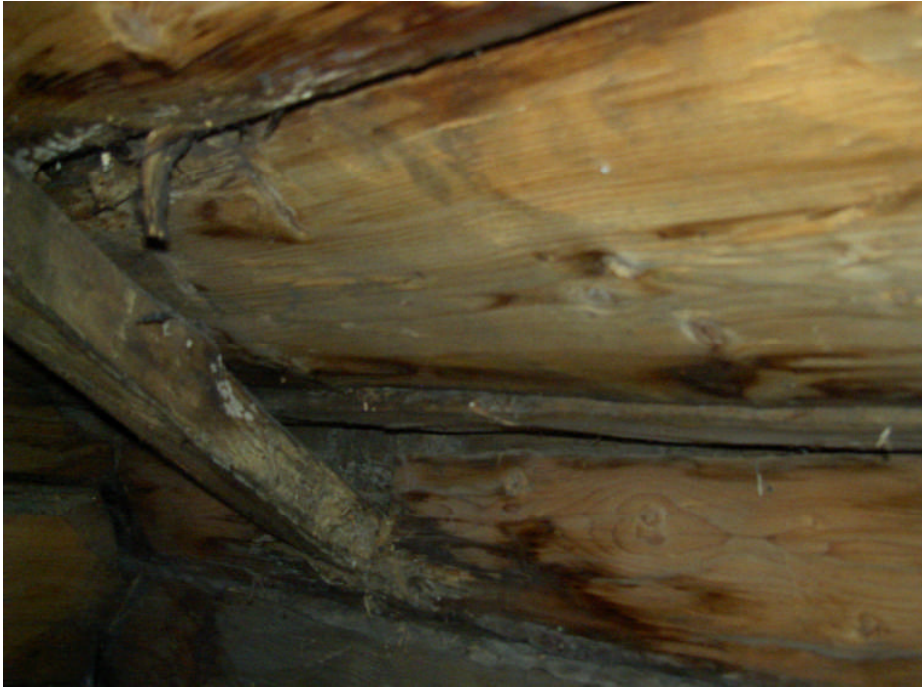
Rafter Rafterna hade kommit ur sitt läge och några av dem var rötade. Två av dessa har nytillverkats och bytts ut, medan övriga har justerats.

Bild 6. Rafterna hade hamnat ur läge (digital bild nr 8869).

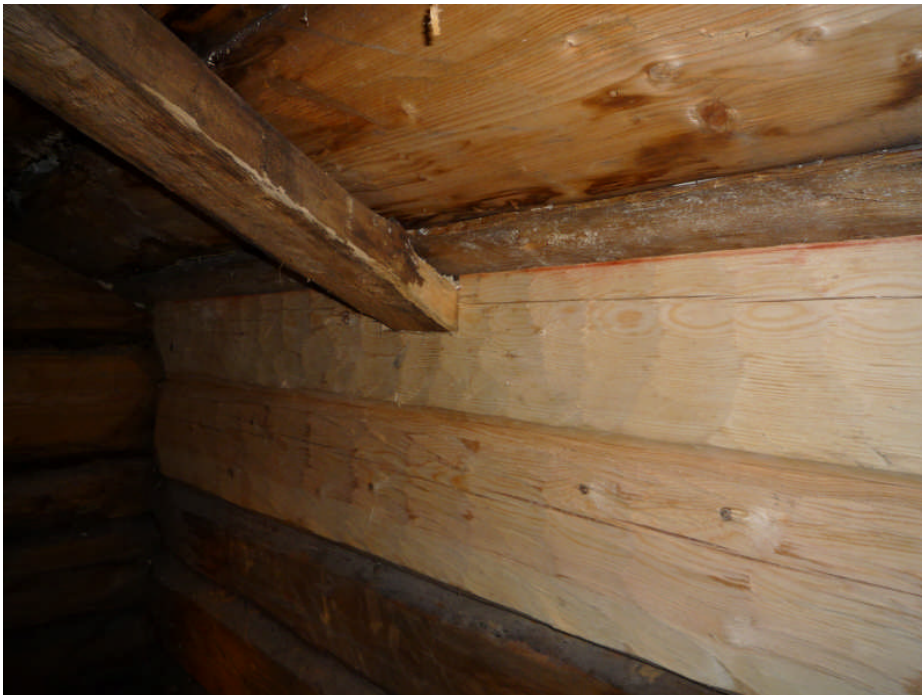
Bild 7. En av rafterna som justerats, den utbytta D18 och hammarbandet D19 (digital bild nr 1020864).

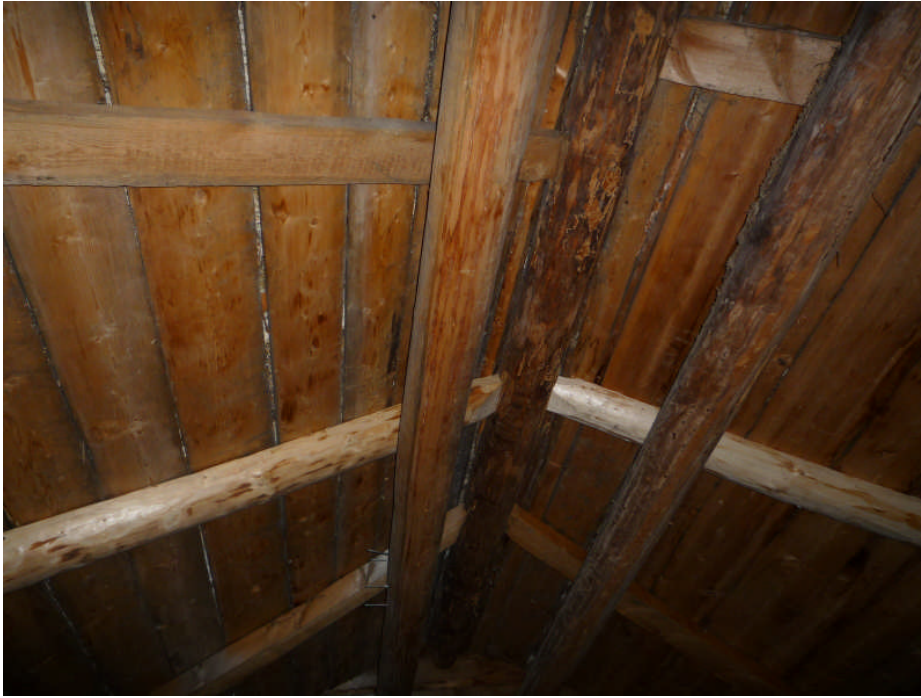
Bild 8. De två nya rafterna vid nock (digital bild nr 1020877).

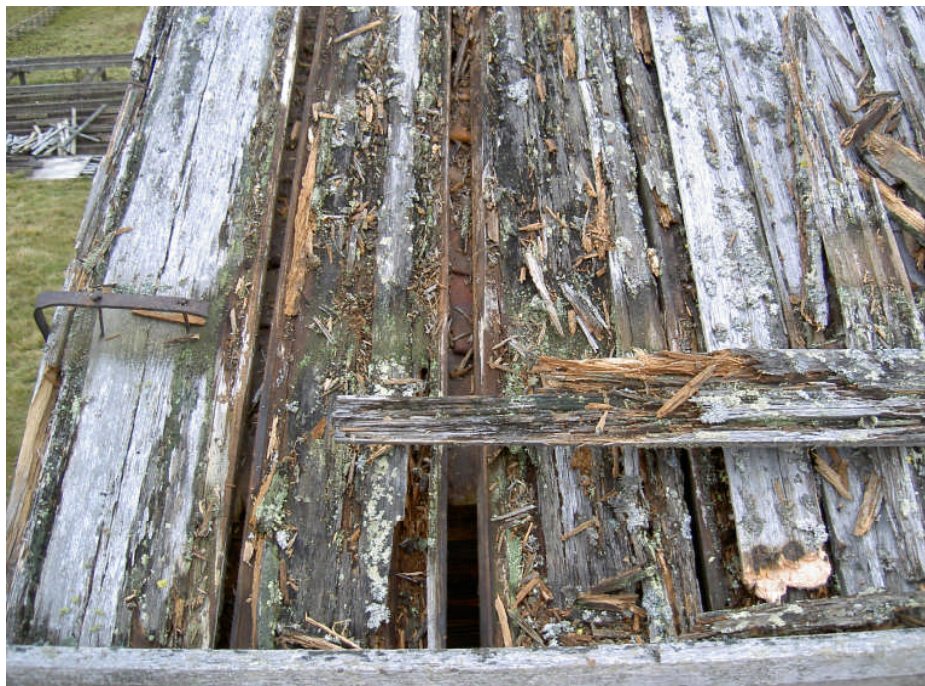
Härbrets tak var dåligt redan 1914, vilket kan ses på bilder i arkivet då takets lockbrädor var helt borta. Efter upprustningen 1927 finns i arkivet en brevväxling mellan en kvinna som var aktiv i hembygdsföreningen och Eric Festin. Kvinnan är inte nöjd med restaureringen och Festins arkitektkollega som varit förbi Högen för att se på taket var inte heller nöjd. Det var helt enkelt inte likt det gamla taket. Festin förklarar det med en trolig brist på

Bild 9. Taket var innan restaureringen i mycket dåligt skick (digital bild nr 8859).

I samband med den senaste restaureringen 1981 valde man att kopiera det befintliga taket. Eftersom vi inte heller kan vara säkra på hur taket såg ut innan 1927 års omläggning beslutades att även vid denna restaurering gå på samma linje som på 1980-talet.

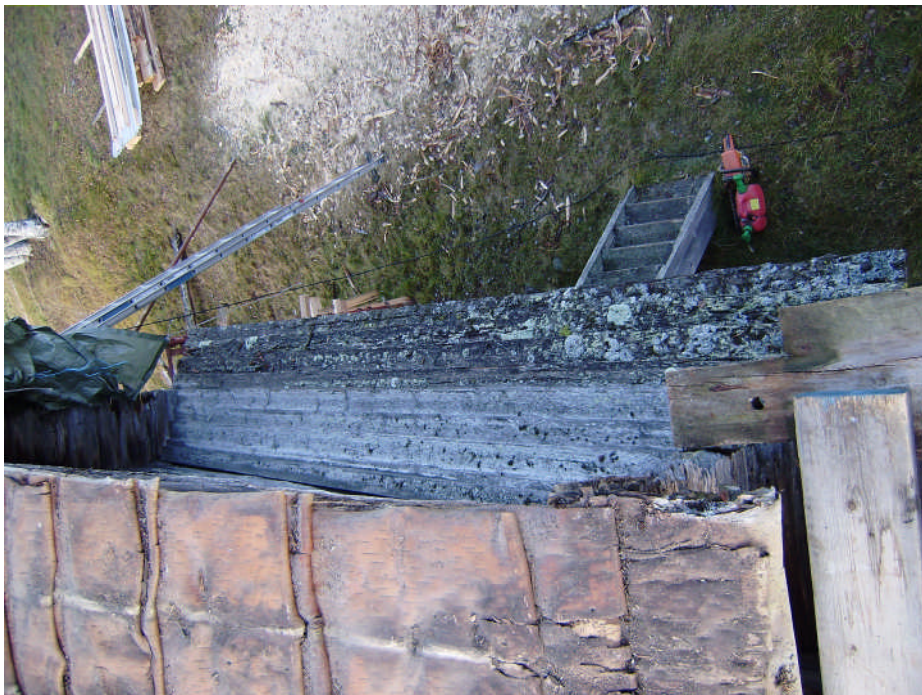
| Skärmtak | Skärmtaket var i gott skick vid restaureringen av härbret 1981. Brädorna på taket hade dock sedan dess blivit rötade och var i dåligt skick. Ingen av brädorna kunde återanvändas, utan samtliga byttes ut. |

Bild 10. Skärmtaket sett ovanifrån. På bilden syns även den gamla nävern (digital bild nr 120084, foto Daniel Åkeman).

| Näver | 1981 var nävern i så gott skick att den återanvändes. Denna har delvis kunnat återanvändas än en gång, men har även kompletterats. |

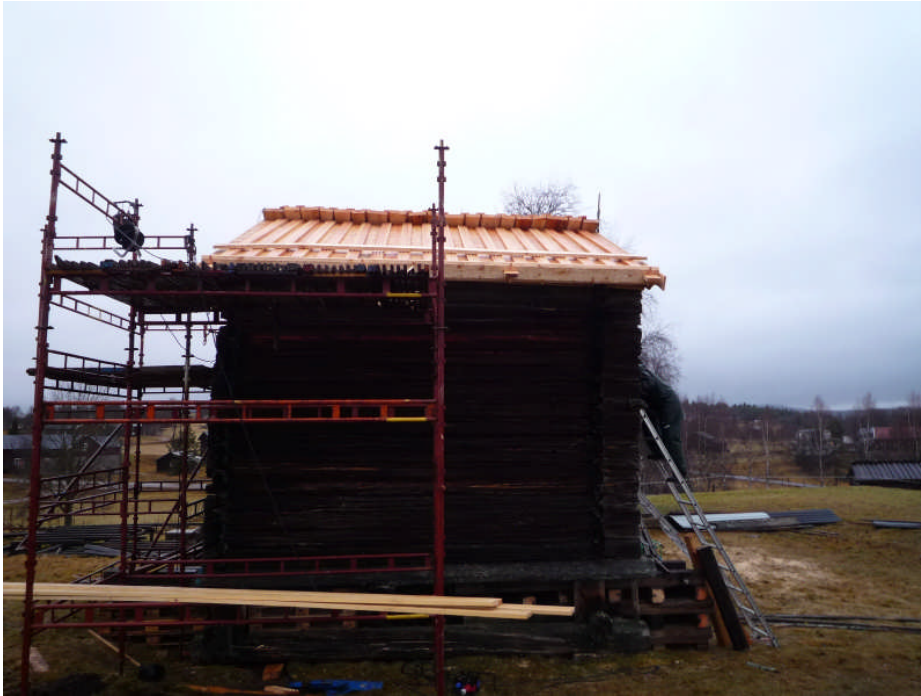
Bild 11. Det nya taket har lagts på samma sätt som innan (digital bild nr 1020851).

Brädtak De plank och bräder som låg på taket hade liggande årsringar och låg med kärnan nedåt och därmed med splintveden uppåt. De som nu lagts på har stående årsringar och har också lagts med kärnan uppåt vilket ger bättre hållbarhet.

Locken på taket har lagts lösare mot planken stoppbrädan än senast så att det lättare ska kunna torka ut. Vattnet på locken ska även kunna rinna längs vattspåren i planken under. Vid stoppbrädan har också ett mellanrum lämnats mot lock och plank för att vatten och visst skräp ska kunna passera.

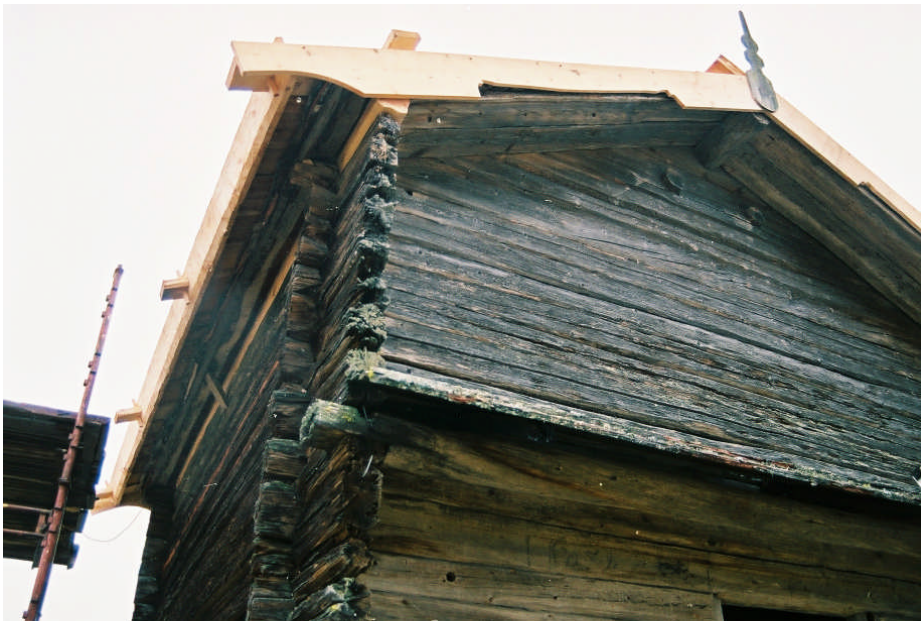
Vindskivor Vindskivorna var i dåligt skick framför allt i överkanten. Dessa var utbytta 1981. Nya vindskivor har tillverkats lika de förra.

Bild 12. Nya vindskivor och stoppbräda (bild nr 09m043/05).

Takbrädorna hålls på plats av en bräda på varje takfall som är fäst med järn i vindskivan. Dessa två brädor var i dåligt skick och har bytts ut. Nya järn har tillverkats av en smed.
