Undersåkers kyrka

Konvertering av värmesystem 2009

Undersåkers kyrka, Underåkers socken, Åre kommun

RAPPORT - JAMTLI 2011:8
ISSN 1654-2045

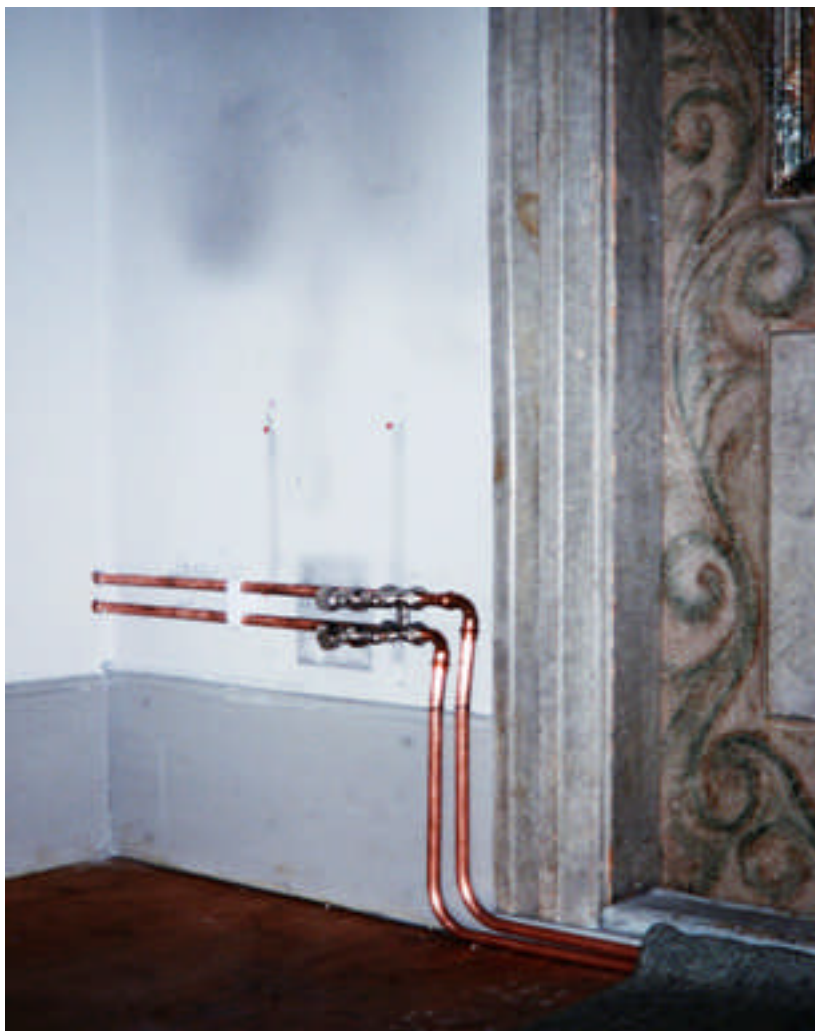
Bild 1: Nya rördragningar i vapenhuset innan montering av radiator och inmålning

| Vapenhus | Rören mellan de två radiatorerna på var sida om dörren in till kyrkans långhus byggdes in i en låg tröskel av trä (se bild 1). Denna utformades som ett lock och ytbehandlades lika golvet i övrigt. |

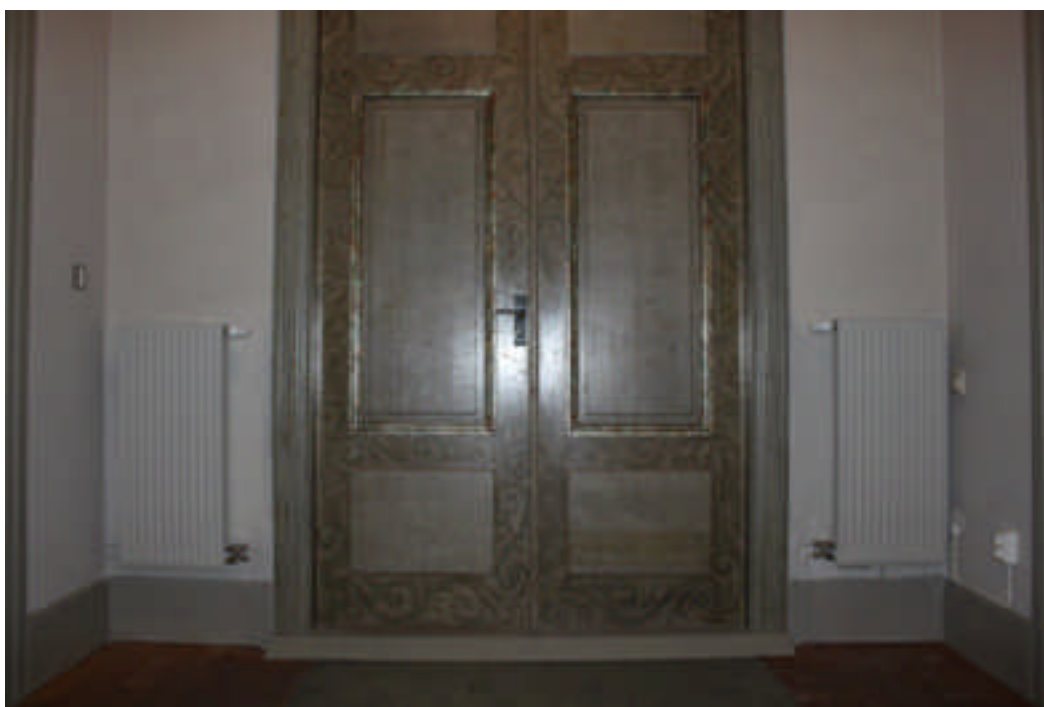
Bild 2: Vapenhuset efter montering av radiatorer och inmålning av kopparrör. Rören nedanför dörren är täcka av en inmålad tröskel.

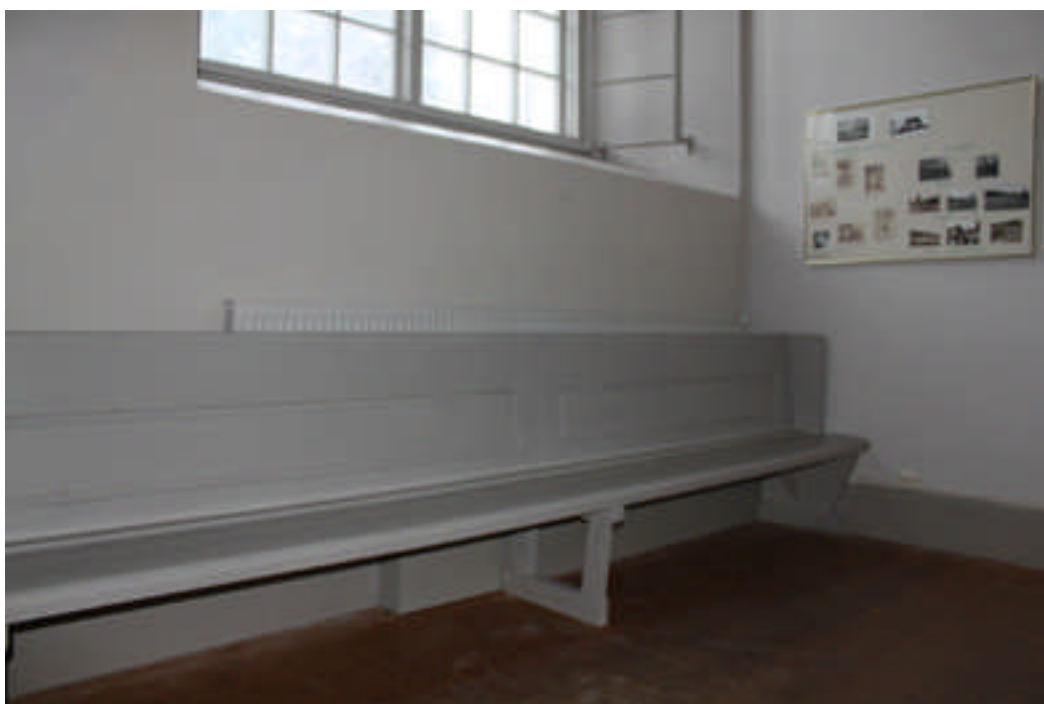
Bild 3: Radiator monterad bakom bänk i kapprum.

| Kapprum | En låda för kopplingar byggdes på insidan om kyrkomuren, vid golvet under den bänk som står längs väggen (se bild 3). Lådan är ca 30 cm djup. Rör har dragits längs västra väggen i kapprummet och väntrummet. Rören har dragits inuti förvaringsskåpen vid västra väggen i väntrummet och synliga längs södra väggen. |

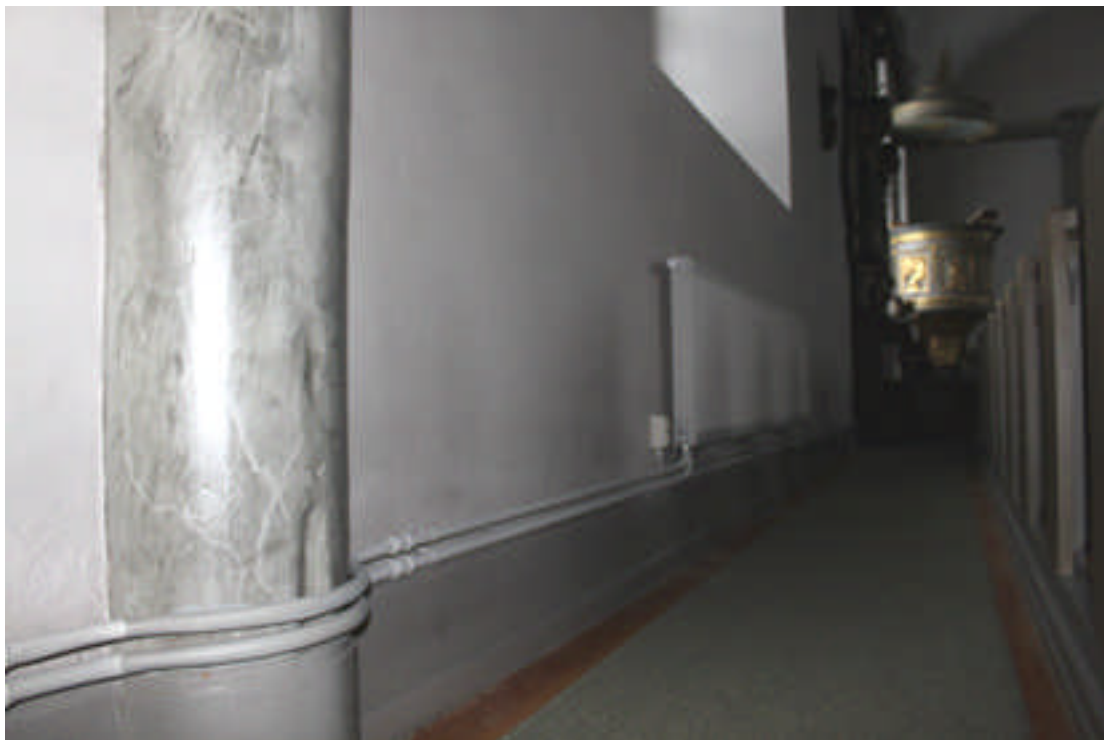
Bild 4: Monterad radiator och inmåde kopparrör i kyrkans långhus.

koret. På norra sidan har rören dragits i en befintlig låda längs väggen under predikstolen och genom borrhål i korbänkarnas gavlar (se bild 4). På södra sidan har rören dragits synliga genom borrhål i bänkgavlarna. Rören har dragits runt de två pilastrama vid långhusets väggar. Mindre urtag har med nödvändighet gjorts i bakkant av det postament som bär upp altaruppsatsen. Samtliga radiatorer har monterats i nivå med överkanten av bänkgavlarna, med en avvikelse upp till ca 2 cm, vilket kan accepteras.

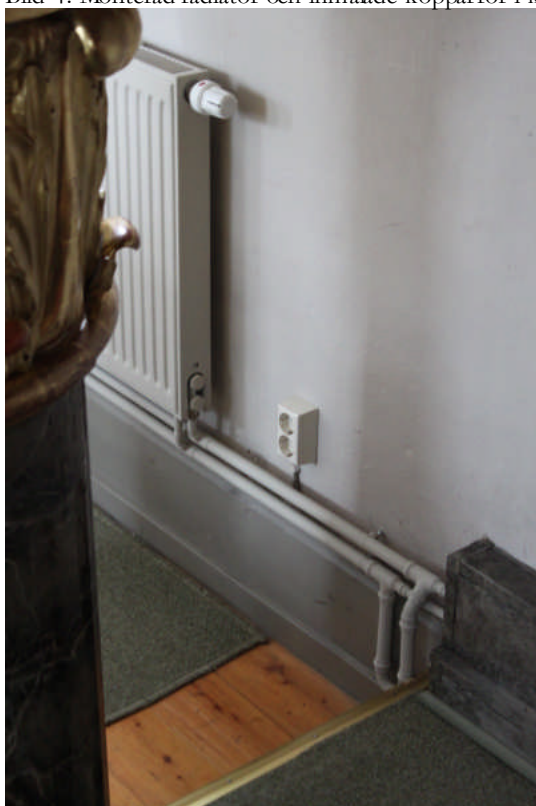
Bild 5: Rördragning i långhuset.

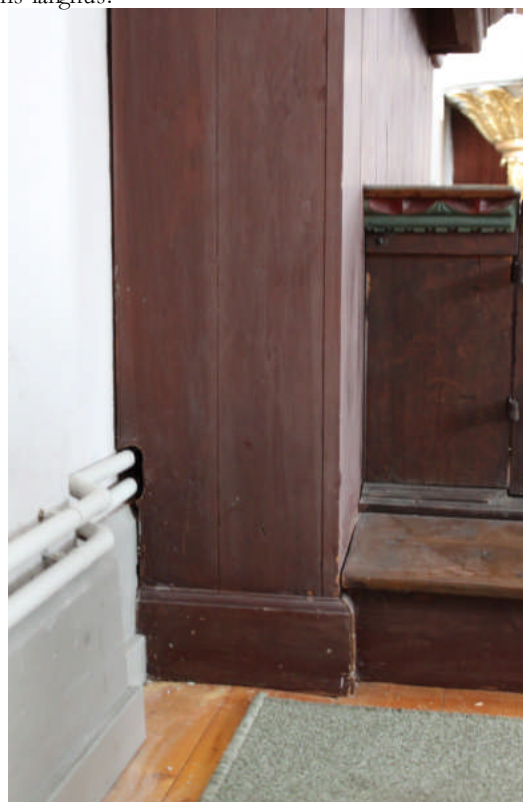
Bild 6: Borrhål vid korbänkens gavel.

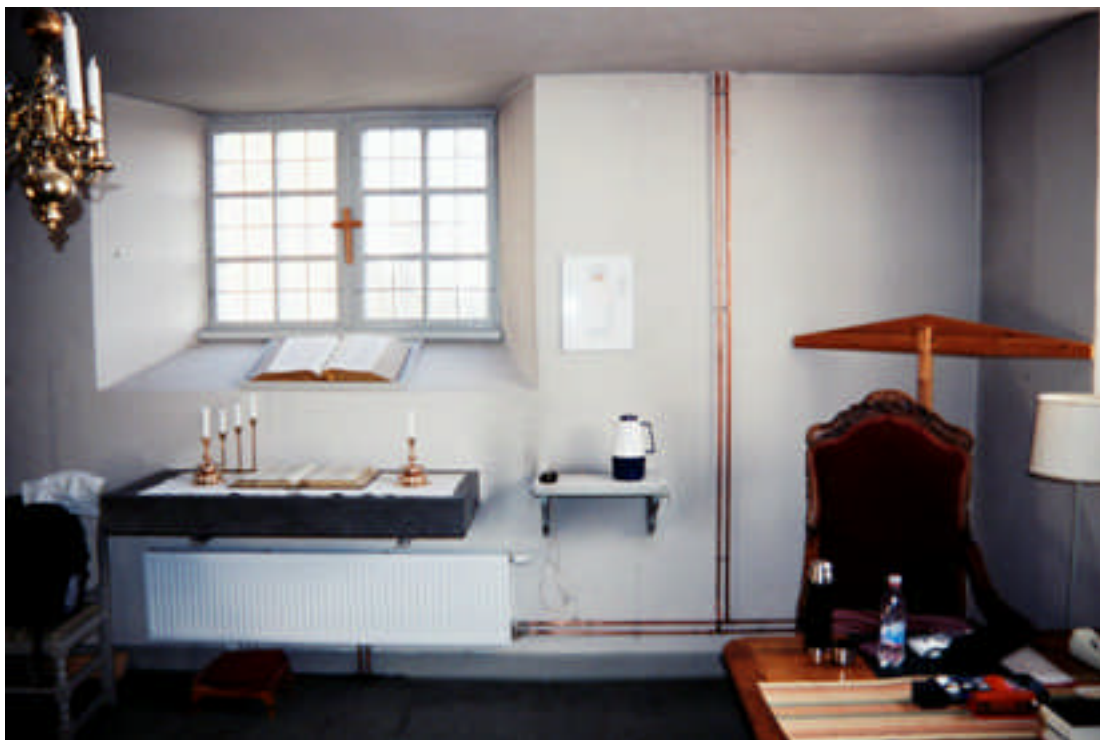
Bild 7: Sakristian efter montering av radiatorer.

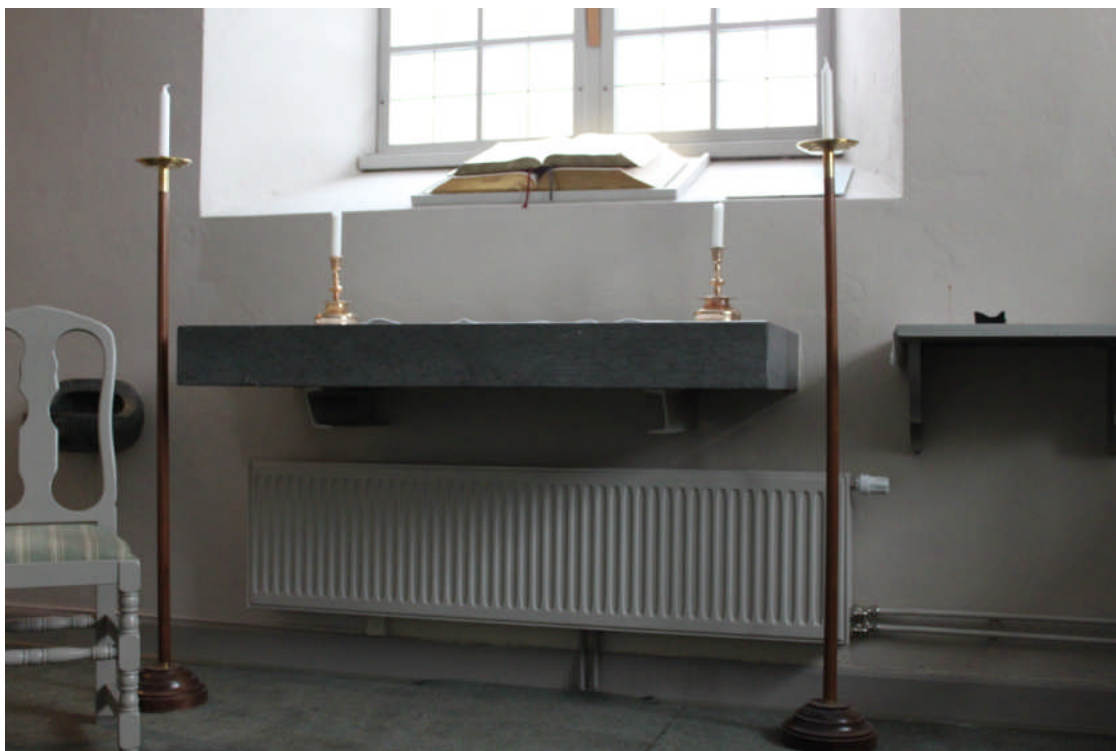
Bild 8: Sakristian efter inmålning.
