Offerdals kyrka Restaurering av torn, 2015

Krokoms kommun, Härnösands stift

Henrik Ylikoski

RAPPORT – JAMTLI 2016:6
ISSN 1654-2045

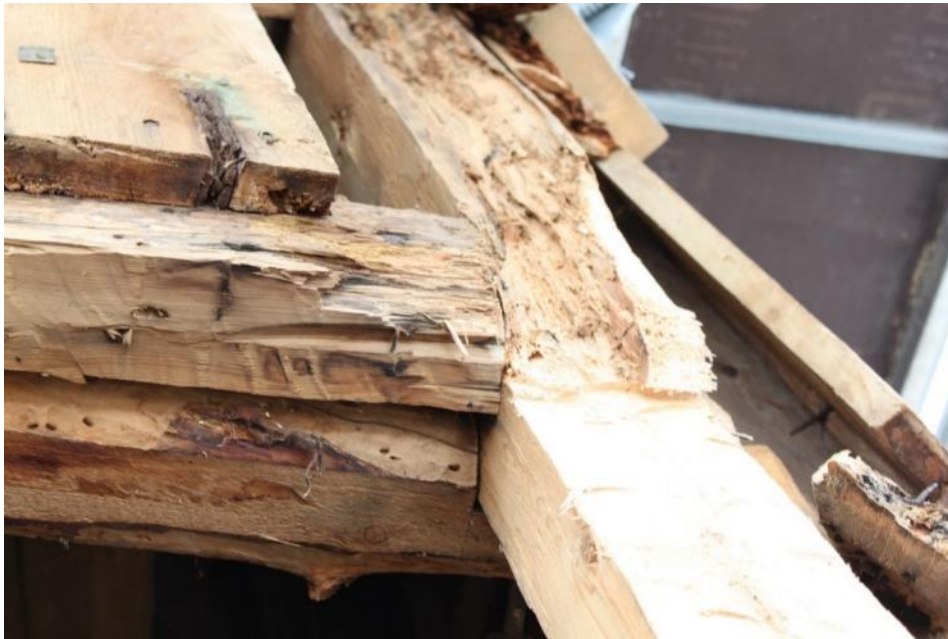
Läckage verkar ha förekommit från spirans övre del, fyrkantsvirket var relativt anfrätt i de övre delarna, men även längre ned. Även regler var rötskadade i kanterna där de var fästa i fyrkantsvirket. Viss andel av takrotet var också rötskadat, särskilt ut mot kanterna av takfallen. I andra kyrkor är spiran ibland ventilerad bl.a. genom korset. Troligen beror rötskadorna i spiran på Offerdals kyrka främst på läckage och inte kondens. Utifrån detta resonemang beslöts att ingen luftning behöver tillskapas, det viktigaste är att den nya täckningen blir tät.

Rötskada i fyrkantsvirke.

Det mesta av rotet har bytts ut. Endast några få brädor har återanvänts. Dessa återfinns på södra och sydvästra takfallet. I övrigt består rotet av nytt virke. Nytt ramsågat virke för lagning av skador kommer från *Svenssons trä* i Ismundsundet. Dimensionerna på det nya virket följer det befintliga. Snickerarbetet är väl utfört, med fina fasningar mellan takets olika sidor.

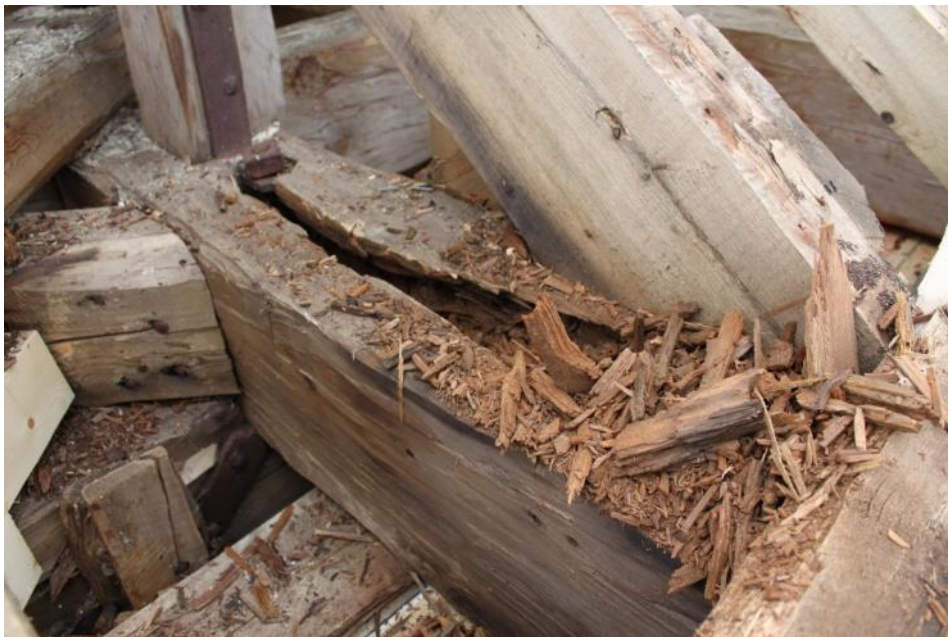
Rötskada i spirans bas.

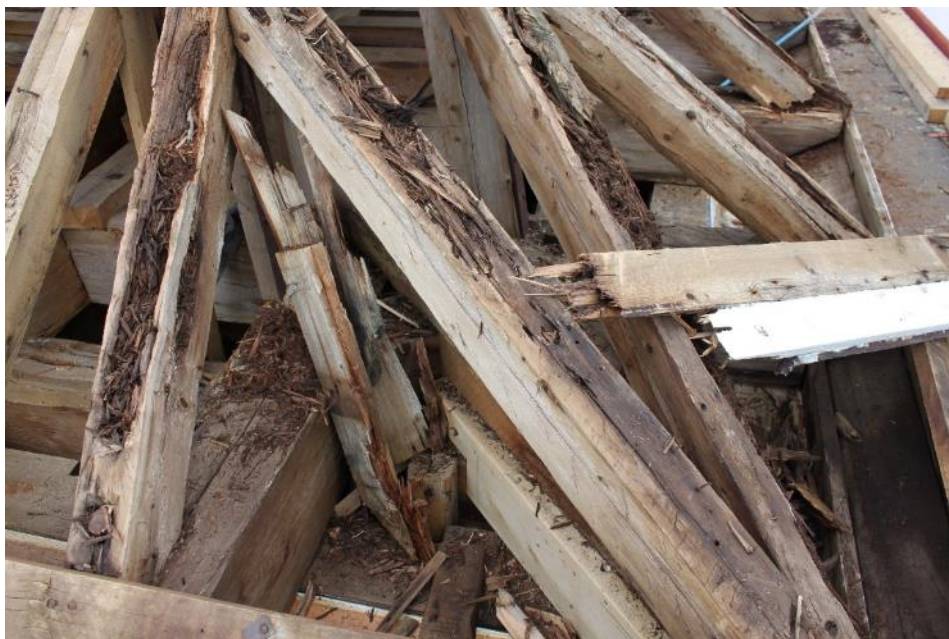
Omfattande rötangrepp upptäcktes även i den nedre delen av spiran. Det bjälklag som ligger under spiran och som ger stadga för tyngd och vindtryck hade rötskador. Bjälklaget är sammanflätat i flera lager och sammanfogat med enkla knutar/urtag, långa järn och gängstål. Det är svårt att avlasta en

Rötskador i spirans nedre del.

Spiran lyftes av den 9 juni och placerades på parkeringen nedanför. Med spiran ur vägen, togs det övre lagret av bjälklaget ner. Bjälkarna ersattes med nya i samma utförande. Övergrovt virke köptes från *Hissmofors såg*. Virket sågades och torkades sedan vid *Åflo såg*. I det undre bjälklaget har bjälkarna åt öster och väster ersatts med nya. De gamla bjälkarna hade urtag mitt på. Urtagen kan tolkas som spår efter en tidigare stabilisering av den genom spiran gående mittstolpen. Liknande stabiliseringar finns både längre upp och längre ner efter stolpen. Dessa urtag kom inte att kopieras på de nya bjälkarna. Mittstolpens klumpigt utförda skarv, ersattes av en ny skarv med halvsulning. På östra väggen har stolpe nummer två (från nordöstra hörnet räknat) som utgör del av lanterninens stomme, fått en ilagning upptill. Spirans bas, som utgörs av fyra bjälkar lagda i fyrkant med utskjutande ändar, har bytts i sin helhet. Mellan dessa sitter korta bjälkar som tillsammans med basens fyra bjälkar utgör stöd för takstolarna. Att sätta tillbaka spiran igen, efter trälagningarna, gick väldigt smidigt. Det fanns inför lyftet en oro för hur man

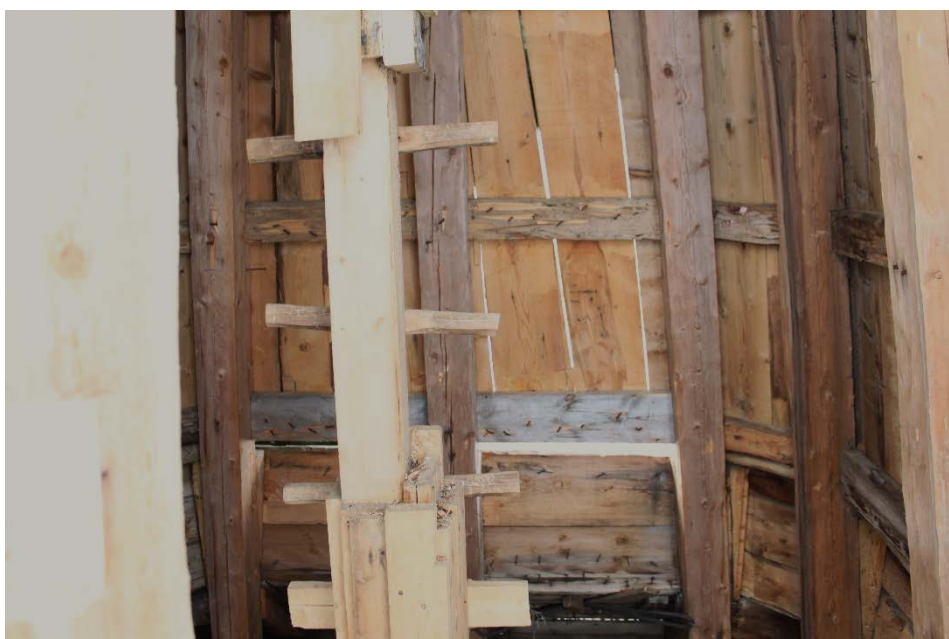
del i taget för att byta en del åt gången eftersom allt hänger ihop. Om man skulle byta ut mindre delar blir det många skarvar och en ostadig spira. Genom hela spiran går en mittstolpe. Den hade sedan tidigare skarvats med en klenare bit än ursprungligen som stabiliserats genom att mindre brädor spikats på runt om.

Mittstolpe med iskarvad del som stabiliserats genom att mindre brädor spikats på runt om.

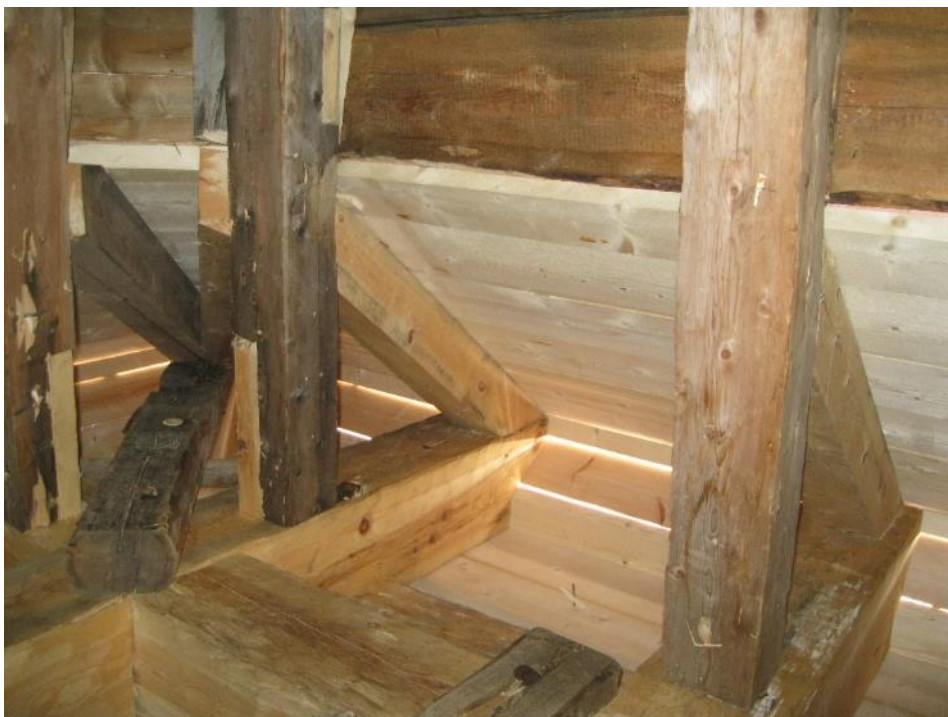
Nordöstra hörnet av spiran inifrån. Mindre lagningar syns på de stående bjälkarna i hörnet. Notera också den nya takfotsinklädningen (foto Calle Wahlström).

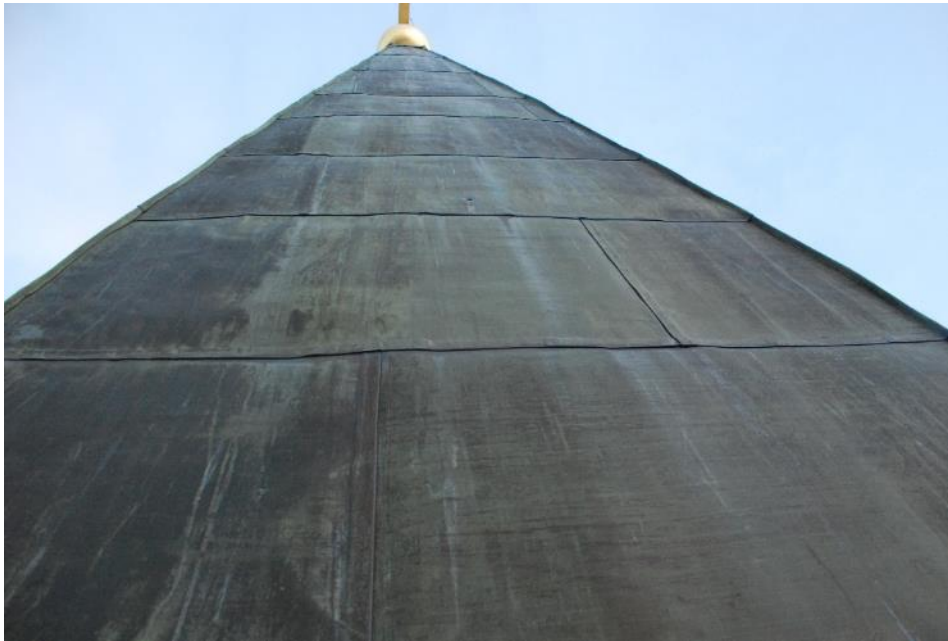
De största plåtskadorna på spiran var gamla lagningar där man satt plåtbitar över. Det tycks också som om man försökt att fästa en del lösa plåtar genom att nita fast dem. På vissa håll satt nitar med små plåtbitar på rad. Man har också försökt att tätta taket med silikon där det varit hål. Mot öster fanns en taklucka. Läckage förekom kring takluckan. Vid spirans nederkant på takfallet mot öster, var plåten maskinfalsad. Esbjörn Toresson från Frösö byggnadsplåt, menade att det troligtvis inte gjorts innan 1980-talet. Möjligen hänger detta ihop med 1982 års arbeten.

Övre delen av spiran före åtgärd (foto Esbjörn Toresson).

I förslaget till omläggning föreslås plåtar av mindre format, något som också omnämns i länsstyrelsens beslut (dnr 433-8127-2013). Vid omläggning med ett mindre plåtformat än tidigare, är det svårt att återskapa den gamla läggningen av taket. Vid omläggningen har plåten lagts med en halv plåts förskjutning. De nya plåtbanden har fått höjden 53 cm. Efter att den övre delen av spiran fått ny plåtklädnad och innan ställningen plockades ned, gjordes en besiktning av arbetena. Anslutningen mot korsgloben studerades särskilt. Längst upp har man stuckit in plåten ca fyra centimeter, vilket är dubbelt så mycket som tidigare. Över plåten har man gjort en krage av plåt. Enkelfalsar har använts på kragen då dubbelfalsar skulle bli för tjockt att få in under kanten på korsgloben. I skarvarna mellan plåtarna på hela spiran har man använt falsolja. Kranen upptill på spiran är varmlödd med silverlod, då kalllödning, enligt Frösö Byggnadsplåtslageri AB, inte skulle hålla. Åskledaren är festsatt med kopparbeslag, som sitter i plåtfalsen. Luckan som tidigare fanns på spiran har satts igen i samband med den nya täckningen.

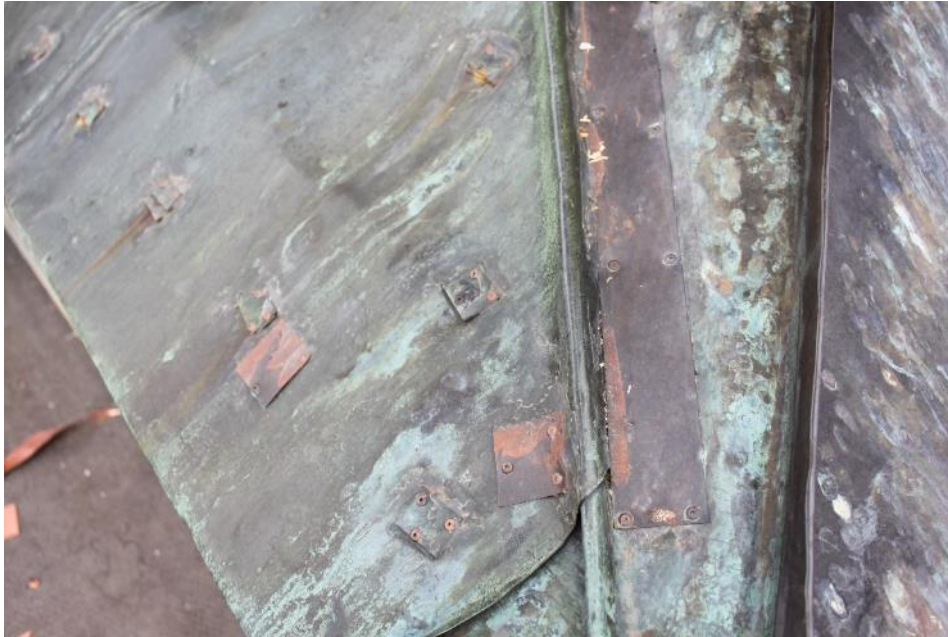
Gamla lagningar på spirans nedre del.

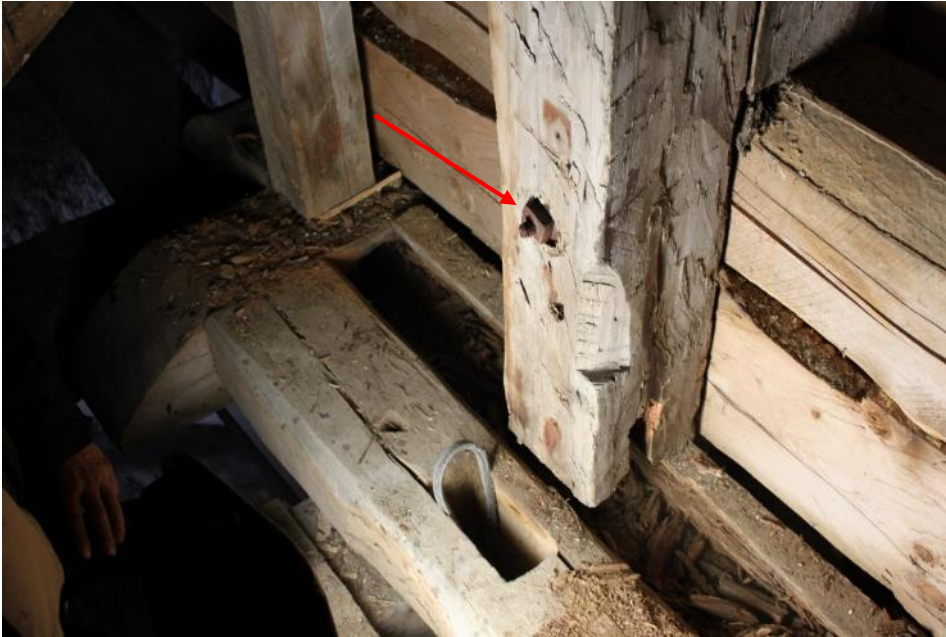
På tornhuvu öppnade man upp den östra sidan för att se konditionen på takkonstruktionen under. Av två av takstolarna fanns bara rester kvar. Det yttre hammarbandet såg friskt ut, men in mot murkrönet fanns rötskador. Hammarbandet hade sedan tidigare skarvar. Inne i tornhuvu upptäcktes en gammal rötskada. Fyra av de fyrskärningar som går upp i lanterninen har rötskadade ändar och av den bjälke som dessa en gång vilat mot, finns endast rester. Denna skada har någon gång åtgärdats. Man har då växlat av tyngden genom att sätta två nya bjälkar på varandra rakt över rummet och bultat fast de stående fyrskärningarna i dessa. Den ena bjälken har spår efter cirkelsågning. Ingen ytterligare åtgärd ansågs nödvändig. I huvu finns fyra stöttor i form av bjälkar som går diagonalt i rummet. Även dessa är cirkelsågade. Dessa bör således vara förstärkningar från 1900-talet.

Gammal skada. De stående fyrskärningarna har bultats fast i de två bjälkar som ersatt den rötskadade bjälken.

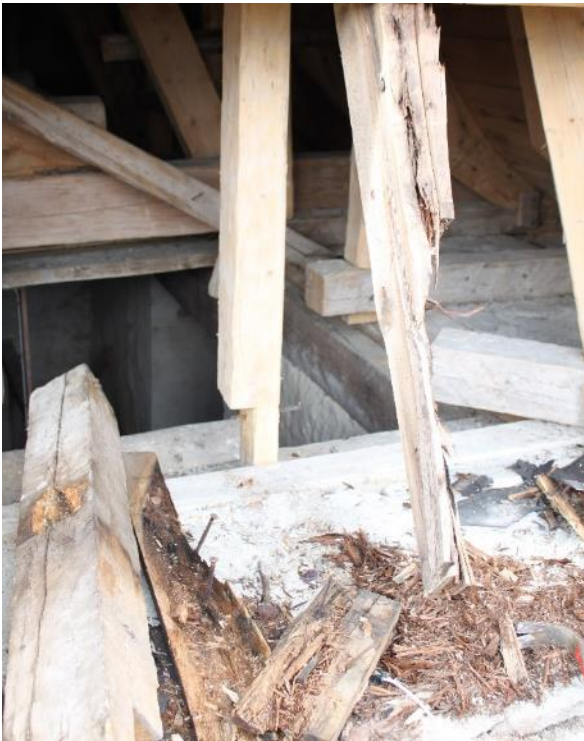
Östra sidan på tornhuven. Av två av takstolarna fanns bara rester kvar.

Man har bytt ut rötskadade delar mot friskt virke. Ersättningsbjälkar har bilats liksom de gamla bjälkarna som de ersätter. Man har lagat i takstolar och bytt ut

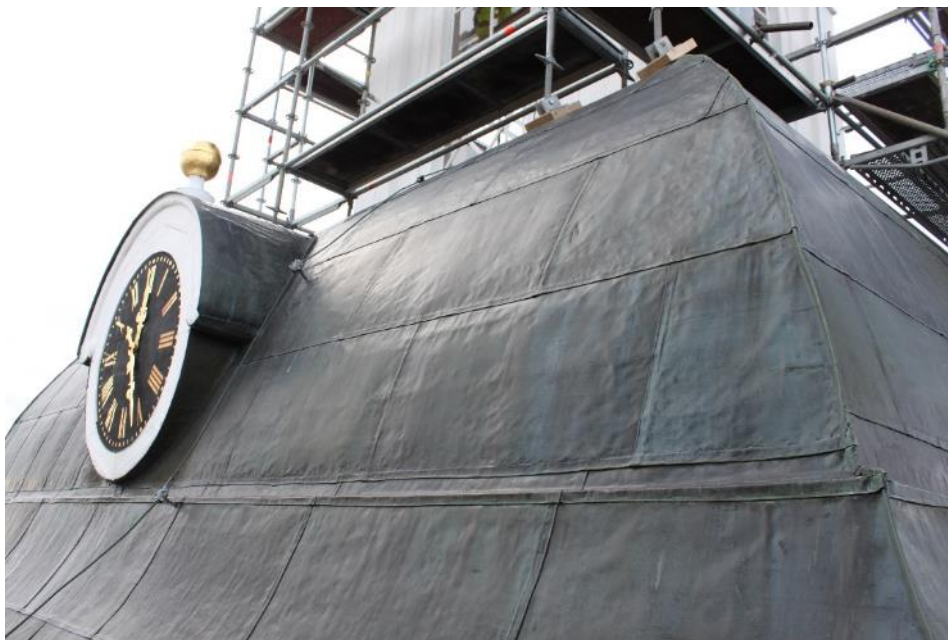
Plåtskadorna på tornhuvnen bestod mestadels av gamla lagningar. Kopparplåten var delvis buktig och ojämn. I träkonstruktionen under upptäcktes röt-skador. Man diskuterade hur mycket tak som måste öppnas på tornhuvnen för att undersöka utbredningen av skadorna under. Församlingen önskade ta bort all plåt för att kunna besiktiga utifrån. Detta då det var svårt att komma åt inifrån, samt att det hela tiden verkade dyka upp nya ställen med gamla och nya fuktskador.

Takhuv innan åtgärd.

Tornhuvnen har fått en helt ny täckning av kopparplåt. De vertikala plåtskarvarna har hamnat i linje ovanför varandra. Skarvarna vänder när man kommer till mitten av taket. Snörasskydd har monterats på västra sidan. Monteringen har gjorts med fästen i koppar. Detta arbete var påbörjat vid slutbesiktningen. Antikvarisk medverkande har inte sett slutresultatet på plats.

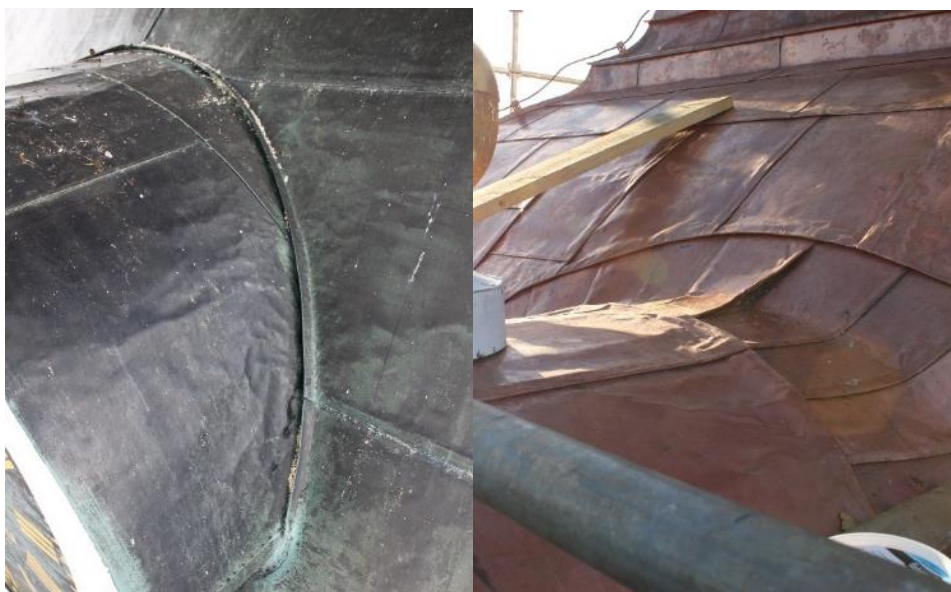
Före åtgärd avslutades plåttäckningen på kuporna med en fals i vecket mellan kupa och huv. Läckage förekom vid kuporna.

Anslutning mellan kupa och tornhuv före och efter åtgärd.

Trälagningar har gjorts kring södra och norra kupan. Utvändigt har delar av fodret kring urtavlan på norrsidan bytts. Fodren har målats med vit linoljefärg (Engwall o Claesson) NCS S-0502-Y. Plåten på alla fyra takkuporna har ersatts med ny kopparplåt som lagts som en solfjäder i vinklerrännan.

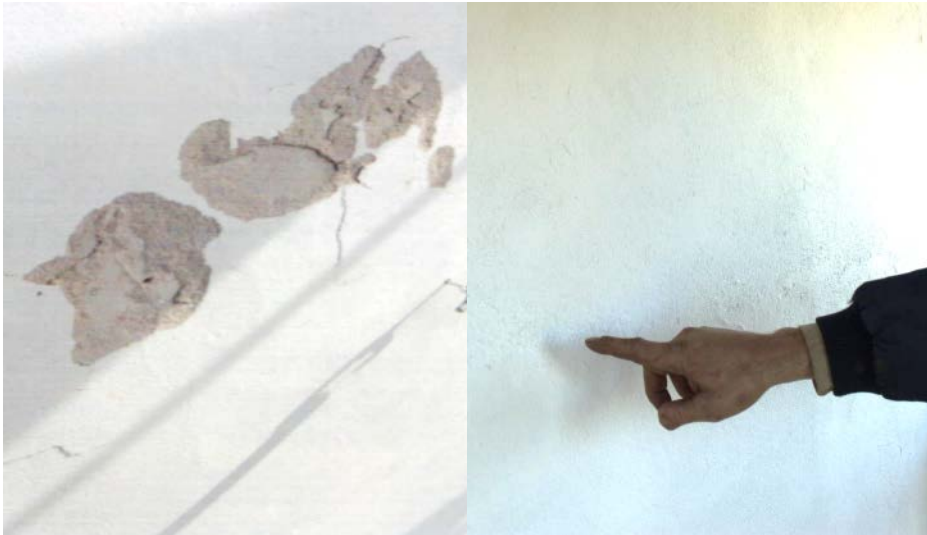
Mindre puts/färgbortfall förekom på tornet.

Skador i putsen före och efter åtgärd. Putsilagningarna är svåra att upptäcka.

På tornets västra fasad har några mindre ilagningar gjorts i putsen. Dessa har utförts av firman Puts o Tegel, Örebro. Bruket som har använts är Hydrauliskt kalkbruk Saint-Astier 2.0 från Målarkalk. Som avfärgning har man använt kulekalkmjölk. Den vita kalken passade bara i kulör så den har använts opigmenterad. Lagningarna är mycket väl utförda. Det går knappt att skönja var man lagat i någonstans.

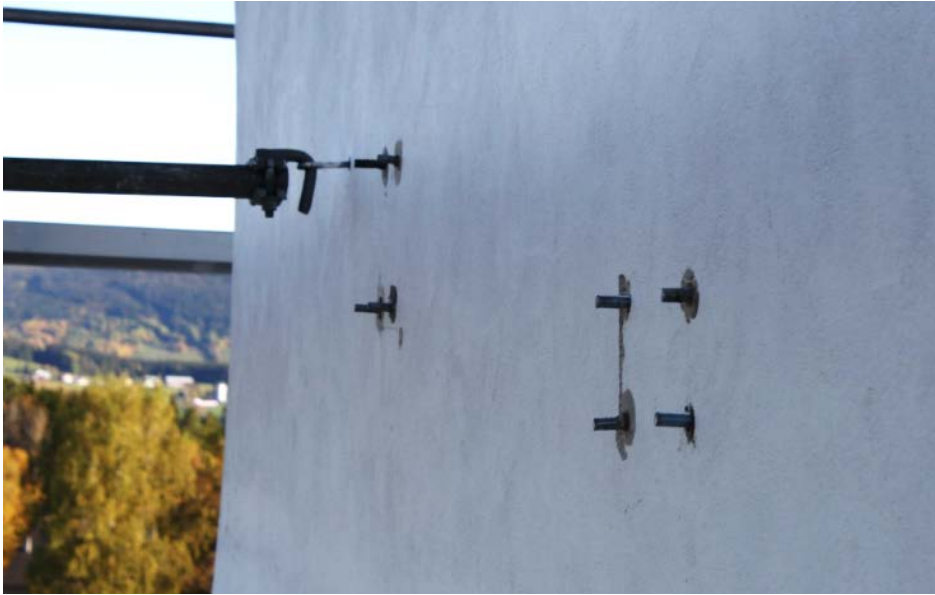
Misstag i samband med att hissen sattes upp framträdde i fasaden genom utstickande järn på fel ställen. Undertecknad undrade hur detta skulle åtgärdas. Esbjörn Toresson, Frösö Byggnadsplåtslageri AB kontaktade firman som monterat hissen för att höra hur de hade tänkt att lösa problemet. Järnen kommer att sågas av och dras in en bra bit i väggen varefter de putsas över. Då detta inte var gjort vid tidpunkten för slutbesiktningen, har antikvarisk medverkande inte haft möjlighet att se slutresultatet.

Utstickande järn efter montering av hissen.
