# Åre gamla kyrka

## Tillgänglighetsanpassning av entré 2013–2015

Åre kommun, Härnösands stift

RAPPORT – JAMTLI 2017:5  
ISSN 1654-2045

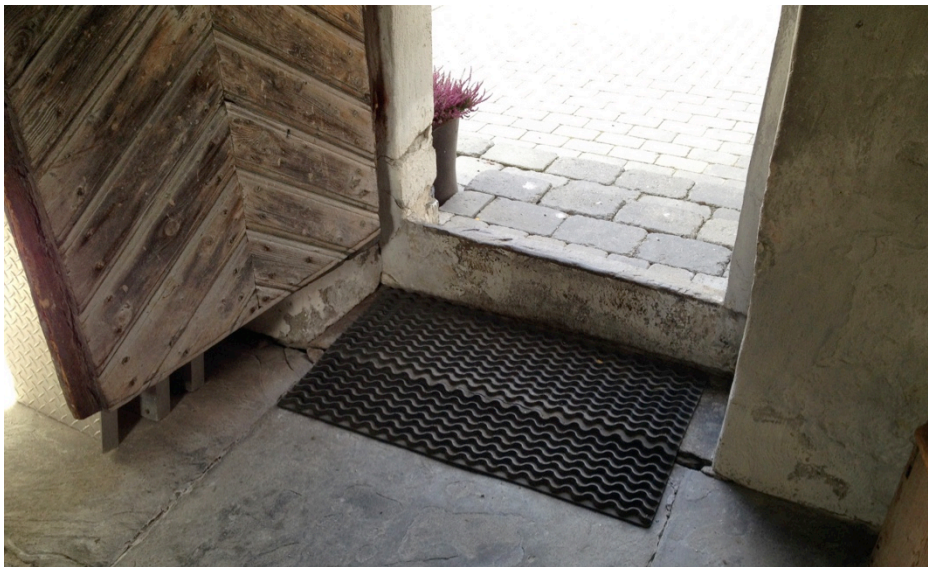
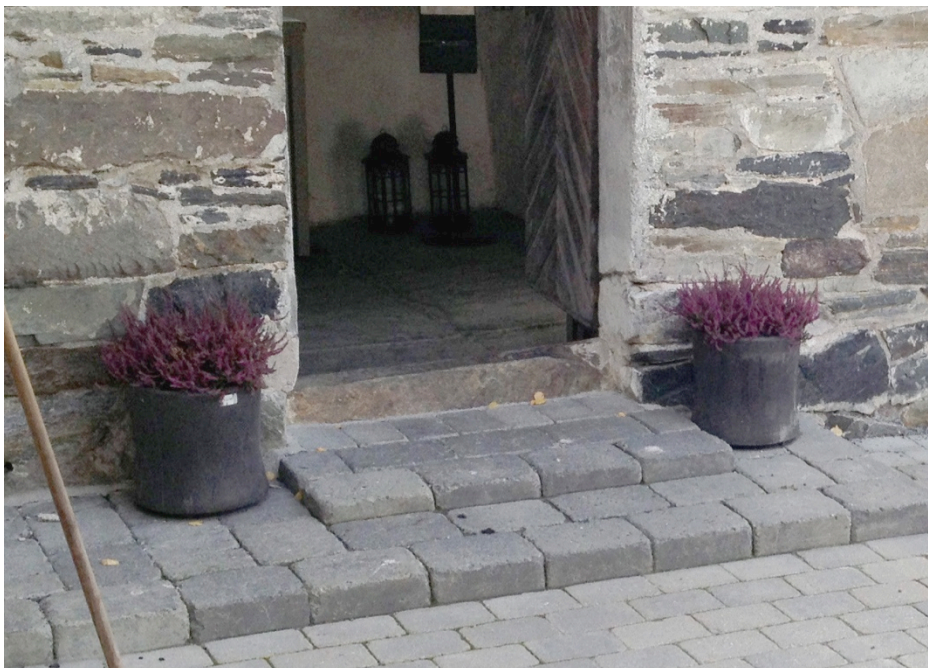
*Båda bilderna visar porten som den såg ut innan tröskelstenen togs bort.*

Tröskel vid vapenhusets port togs bort. Stenen kapades mot östra väggen för att kunna lösgöras utan alltför stora skador. Det innebär att rester av stenen finns kvar i väggen. Innan den demonterades mättes stenen enligt ritningen på sidan 10. Putsen i dörrnischen har kompletterats med hydrauliskt kalkbruk (Weber Cal 148 Hydrauliskt 25).

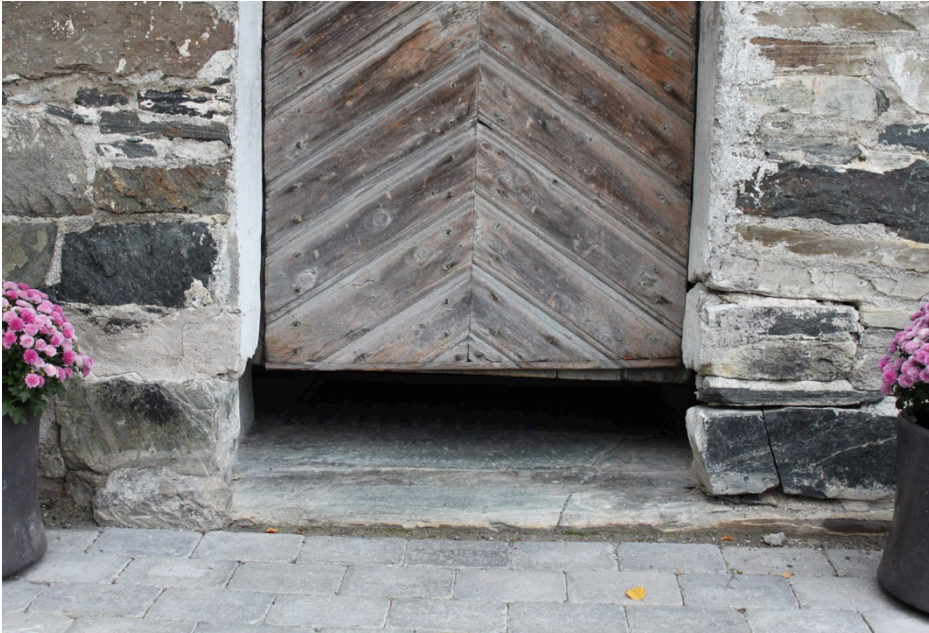
*Dörröppningen utan tröskel men innan dörrbladet var förlängt. Trappstegen som fanns utanför dörren har också tagits bort.*

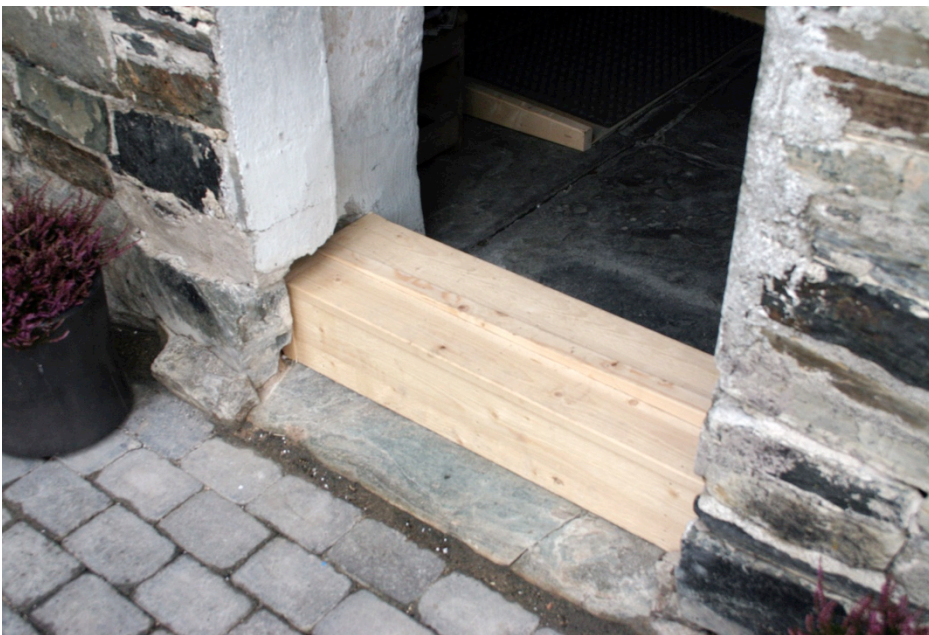
*Tröskelstenen togs bort innan det var utrett exakt hur entrén skulle se ut. Därför byggdes en provisorisk och löstagbar tröskel. Under en tid var det tänkt som en varaktig lösning innan man beslutade och fick tillstånd till att förlänga dörrbladet.*

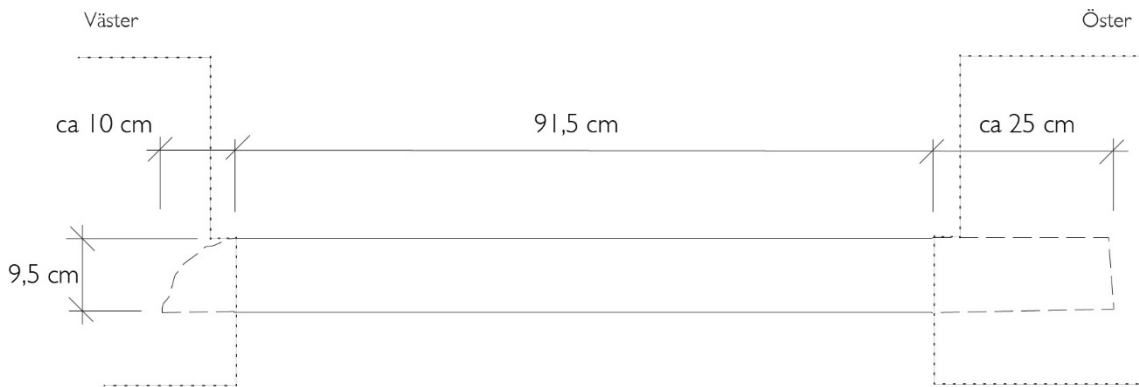
Tröskelstenen  
som den såg  
ut ovanifrån.

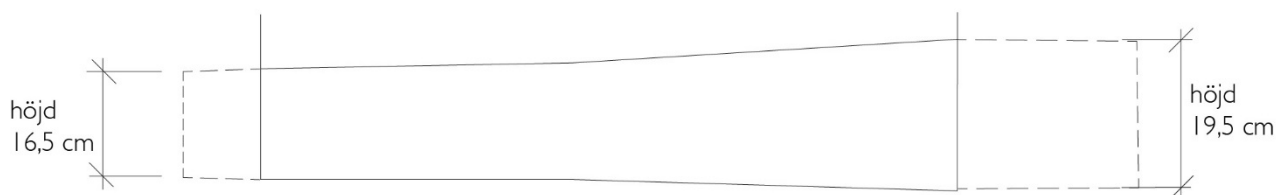
Tröskelstenen  
som den såg  
ut utifrån.

Stenen kapades vid östra väggen så  
denna del av stenen finns kvar i  
vapenhusets vägg.

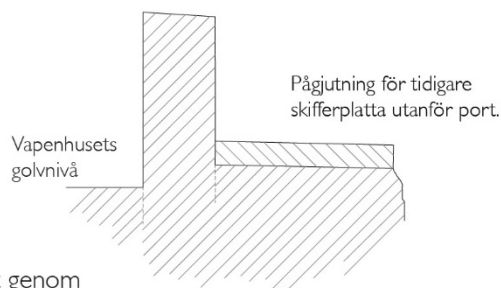
### Uppmätning av tröskelsten under kyrkport inför demontering

Snitt genom  
tröskelstenen innan  
den demonterades.

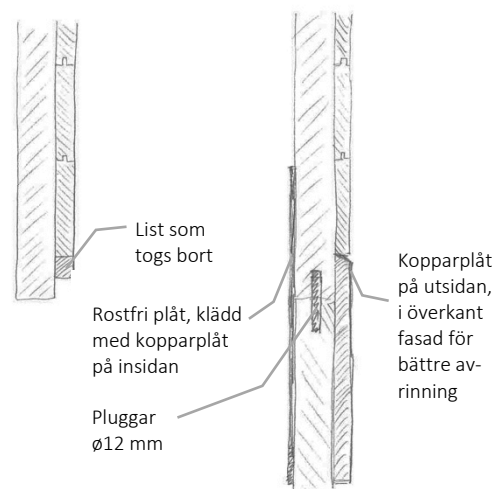
Principskiss av dörrbladet före och efter påbyggnad. Till vänster porten som den såg ut. Till höger porten som den blev. Skiss av Björn Olofsson, Jamtli 2014-09-15.

Utformningen innebar att en 2,5 mm rostfri plåt som täcker den nya delen lades omlott över den befintliga delen med ca 10 cm. Då den skruvades in i plankorna bakifrån förväntas den vara stadig nog för att hålla den nya delen på plats. Stålblåten kläddes med tunn förpatinerad kopparplåt lika utsida. De nya plankorna är fästa mot de gamla genom att man borrar in pluggar (ø12 mm) i ändträet.

På framsidan sitter liggande brädor som fästs mot de stående plankorna. Brädorna har samma tjocklek som fiskbenspanelen ovan. De nya brädorna täcks av en kopparplåt som fästs med kopparspik. Den smala listen som satt i underkant på dörren togs bort. Det möjliggjorde att den översta liggande brädan kunde fästas i befintliga plank på framsidan. Den översta brädan är fasad så att plåten lutar utåt.

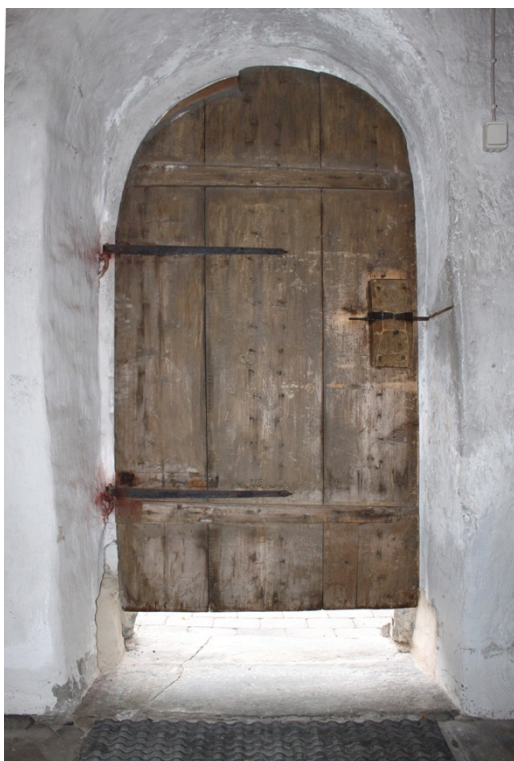
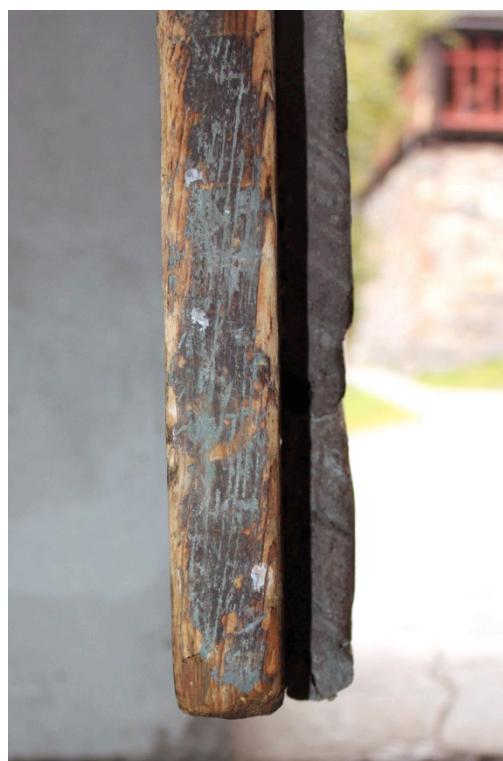
Dörrbladet före påbyggnad samt detaljbild av nedre delen av den gamla dörren. Lägg märke till att listen som senare togs bort inte är synlig på detaljbilden.

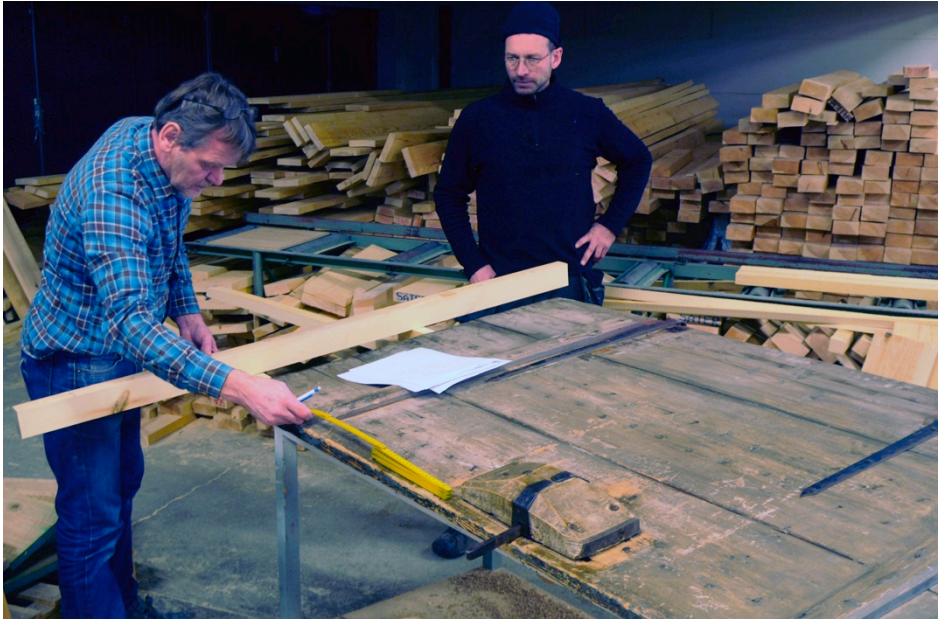
Kyrkporten i snickeriet på Krokoms träindustri. Snickare Lasse Lundgren och plåtslagare Lennart Wasell resonerar om hur porten ska förlängas. Här framgick det att dörren smalnar av nedåt.

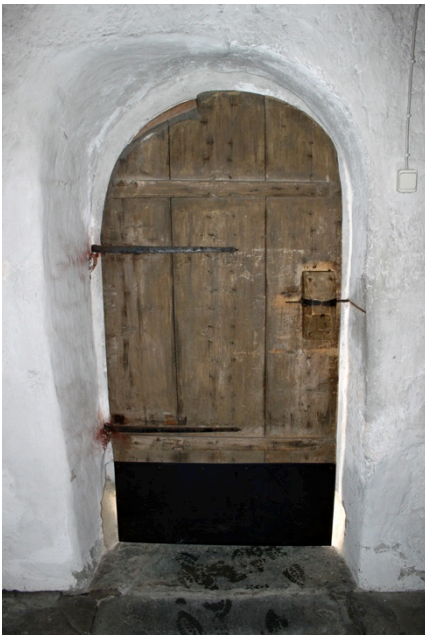
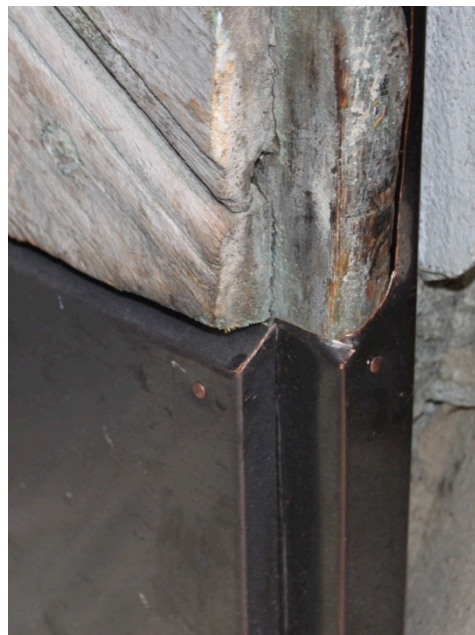
Den färdiga kyrkporten, se även foto på framsidan av denna rapport. Plåtinklädnaden och den tjockare rostfria plåten går upp till den infasade naran för att ge stabilitet åt påbyggnaden.

Slutbesiktning skedde 2015-03-09 av Björn Olofsson. Arbetena var då i stort sett färdigställda. En anmärkning var att den förlängda porten tog i väggens puts när den öppnades helt med risk för skador på puts och dörr. En justering av putsen gjordes därför senare.

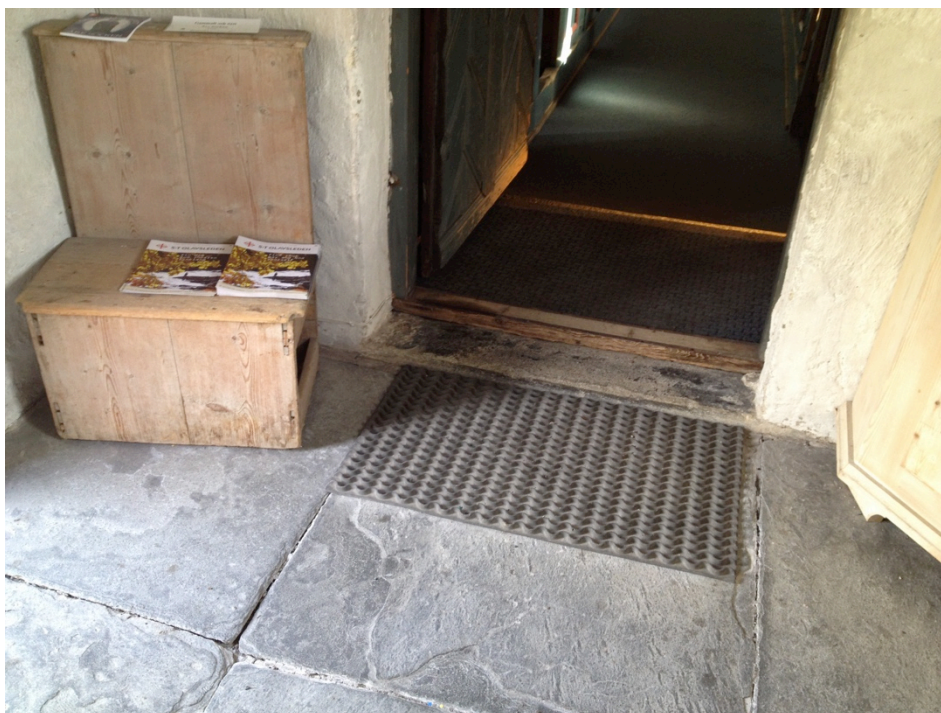
Vapenhuset sett mot långhuset som det ser ut under trärampen.

En träramp byggdes för att utjämna nivåskillnaden mellan vapenhusets golv och tröskeln.

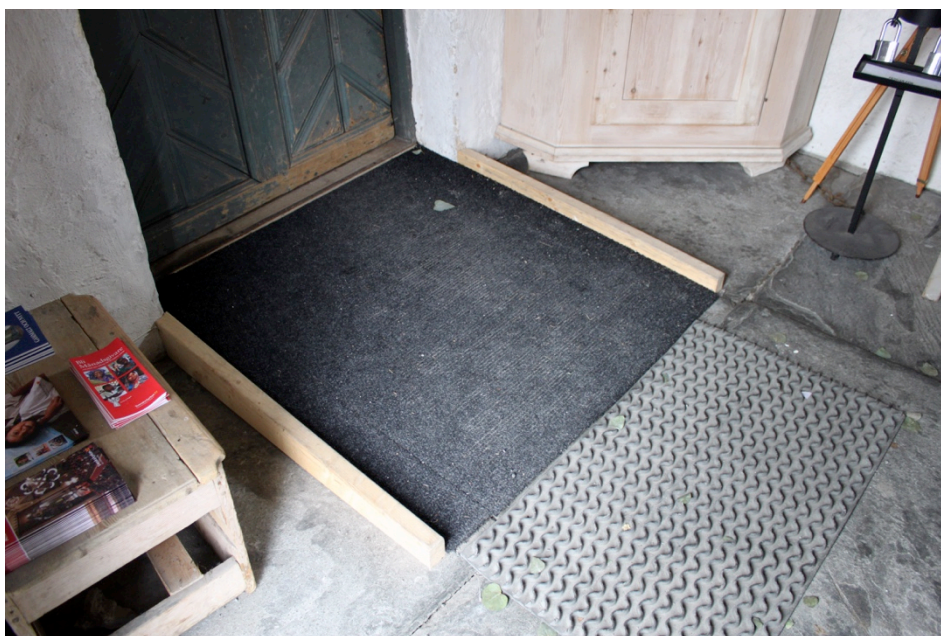
Den nya trärampen i vapenhuset vid dörren till långhuset.

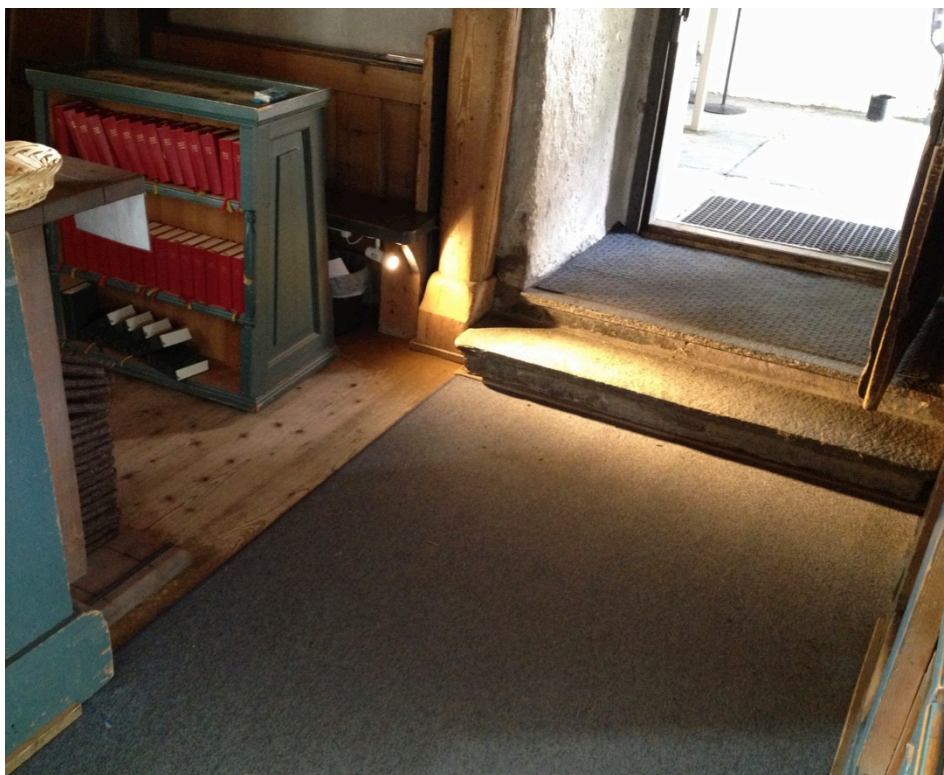
Innanför dörren till långhuset finns en trappa i två steg ner till mittgången. Översta trappsteget fyller ut den djupa dörrnischen om nära 90 cm. Trappan är utförd i skiffer. Tröskelns höjd är 5,5 cm och mittgångens golv är 27 cm lägre än tröskelns översida.

De två trappstegen från vapenhuset och ner till långhusets mittgång. Så här ser det ut under rampen som kom att byggas.

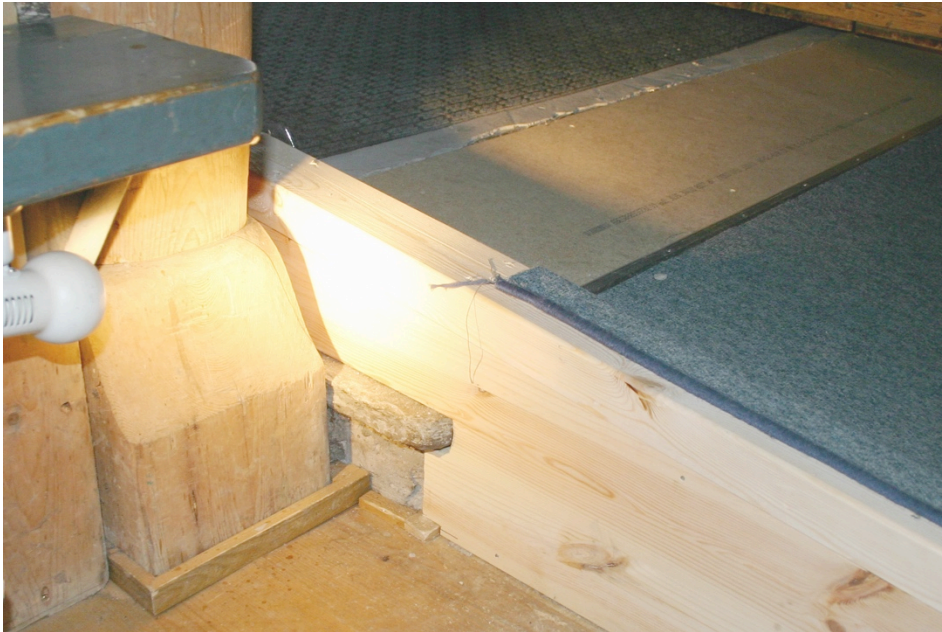
Den nya rampen och hur den byggs in mot stentrappan.

För att klara dessa nivåskillnader byggdes en träram som lades ovanpå den befintliga stentrappan utan att ändra denna. En liten kil lades alldeles emot den 5,5 cm höga tröskeln. En profilerad list som var spikad på insidan av tröskeln toga bort för att kilen skulle kunna fästas i tröskeln på ett tillfredsställande sätt. Rampen byggdes mot den övre stenhällens framkant och ut mot gången. Rampen gjordes av trä och hela ytan fram till dörren täcktes med en matta. Kanterna på rampen är markerade med en liten förhöjning så att man inte rullar av rampen och ned på golvnivån vid läktartrapporna på båda sidor.

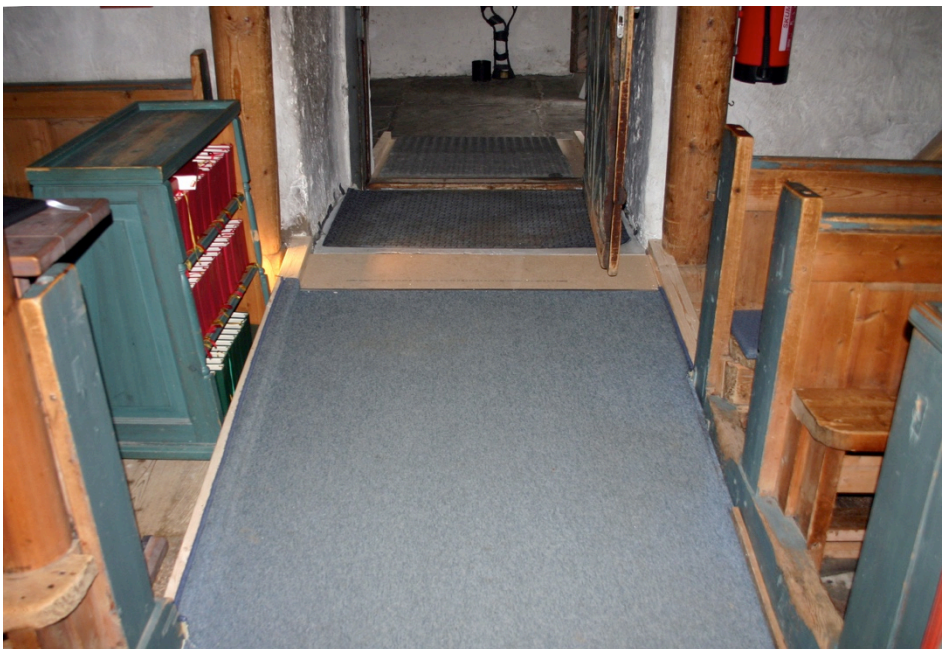
Den nya rampen sedd från långhuset mot vapenhuset
