Sjoutnäsets kapell

Restaurering av tak och fasader 2009–2010

Sjoutnäsets kapell, Frostvikens socken, Strömsunds kommun

RAPPORT – JAMTLI 2012:5
ISSN 1654-2045

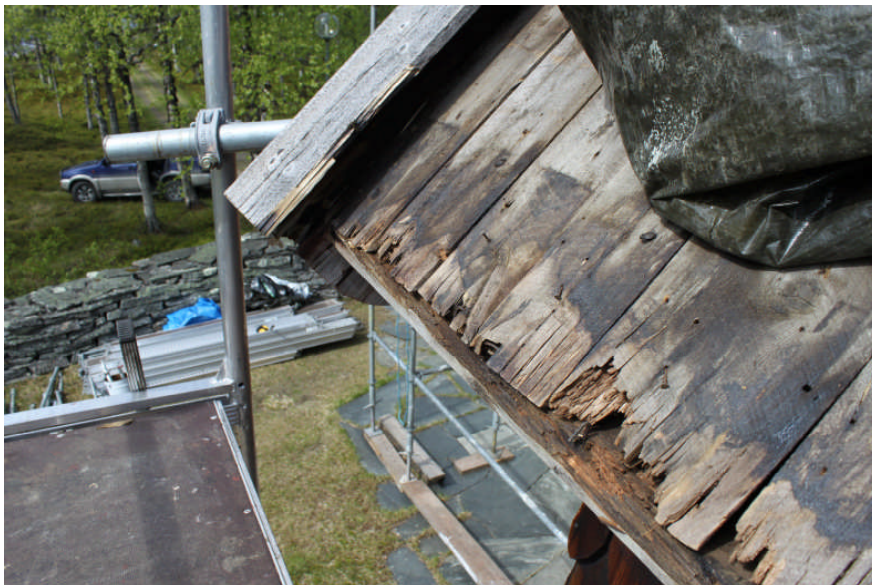
Rotet på södra takfallet var främst rötskadat i nederkant. Skadorna hade uppstått genom att befintligt spån ej var monterat så att det stack ut tillräckligt långt över takfotskanten, vatten hade därför kunnat ledas in i rotet. De rötskadade delarna av rotbrädorna tog man bort och skarvade med nytt trä. Ny spikregel 2" x 4" monterades sedan mellan takstolarna (vid takfotens nederkant) för god stabilitet och för att möjliggöra infästning av det nya rotet. Materialet till rotet togs av gran, tjocklek 1" (25 mm), bredderna varierande mellan 4" till 8" (100-200 mm).

Rötskador på rote, södra takfallet

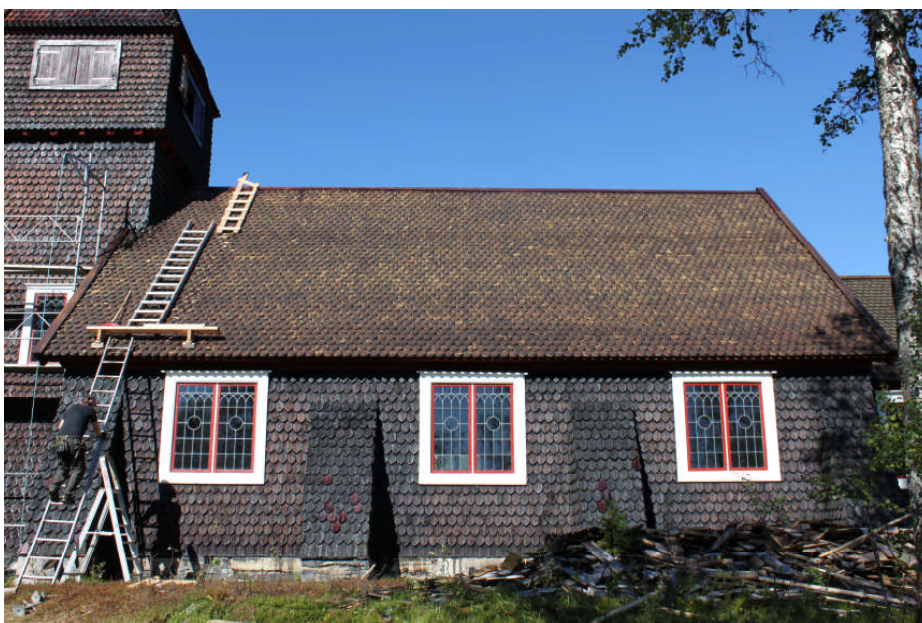
Nya spån på södra takfallet

Vid omläggningen av spånen ersattes samtliga spån från 60-talet med nytillverkade. Av de nya spånen är vissa ramsågade, andra är bandsågade, samtliga spån är tagna ur furuvirke. Spånen behandlades med varm dalbränd furustubbstjära, framställd av Claessons trätjära, innan de spikades fast. Galvaniserad trådspik användes vid monteringen.

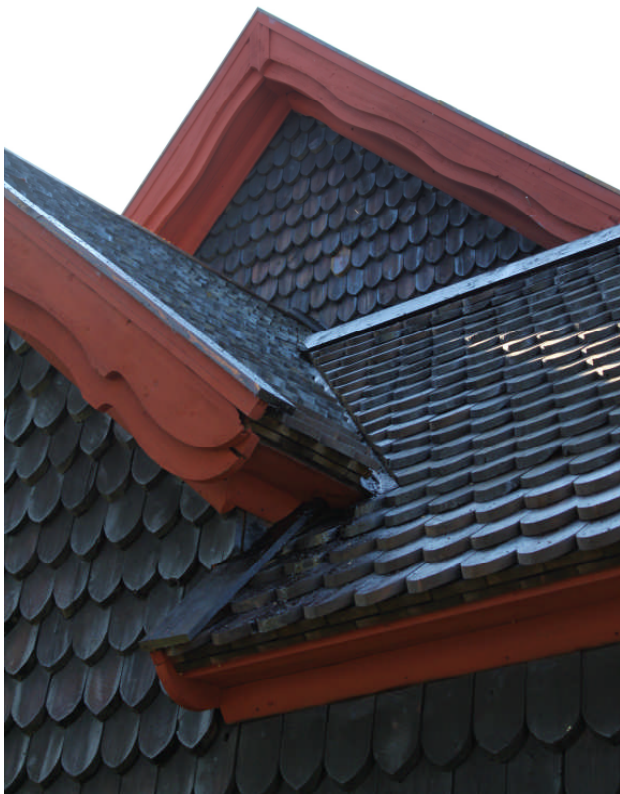
Även delar av de kontursågade vindskivorna, ovanpåliggande lister och täckbrädorna på den östra gavlen hade rötskador. Täckbrädorna och listerna byttes på både det norra och södra takfallet. Den yttre vindskivan mot syd lagades i den nedre änden. Båda vindskivorna mot norr skarvades på takfallets mitt.

Vindskivor på långhus och kor efter målning

och mot syd. Samtliga vindskivor och lister målades med Falurödfärg, täckbrädorna tjärades.

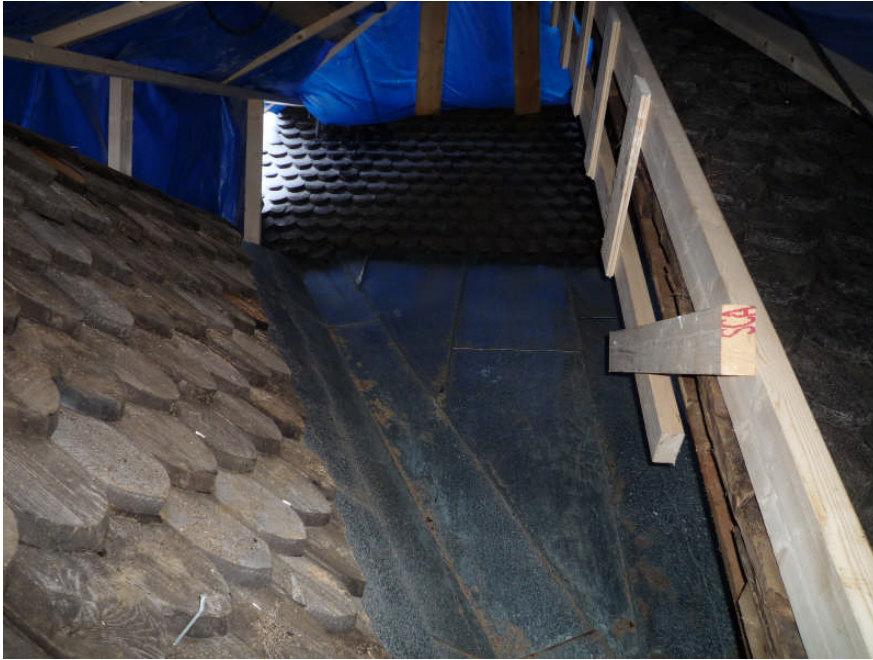
Ett av de största problemen att åtgärda var smältvattenläckaget på taket i skarven mellan sakristian, koret och långhuset. För att förhindra vidare skador plockade man bort spånen på en del av korets tak. På denna yta valde man att lägga en underlagspapp och över pappen ett galvat dubbelfalsat plåttak med en stånskiva upp mot långhusets gavelvägg. En rännal i plåt tillverkades och denna lät man mynna ut i en hängränna som fästes längs sakristians västra takfot. På detta sätt förhindrade man dels vatteninträningen på taket och dels styrde man vattenavrinningen till hängrännan istället för att som tidigare låta det rinna ner på kontroforen i hörnet mellan sakristia och långhus. Denna lösning var en kompletterande åtgärd som avvek från Leif Markströms första åtgärdsprogram där man föreslagit en stånskiva av plåt mot långhusets gavelvägg, men där man istället valt att behålla spånet på kortaket, dock med ny underlagspapp/ypapp samt ny uppregling så att spånen skulle bli väl luftade. Till detta hade man föreslagit en infälld rännal av koppar i kontroforens översida. Detta utförande valde man dock att frånga. Den förändrade åtgärden godkändes både av länsstyrelsen och antikvarisk sakkunnig.

Under pågående arbete med plåtvtäckning vid sakristia, kor, långhusgavel

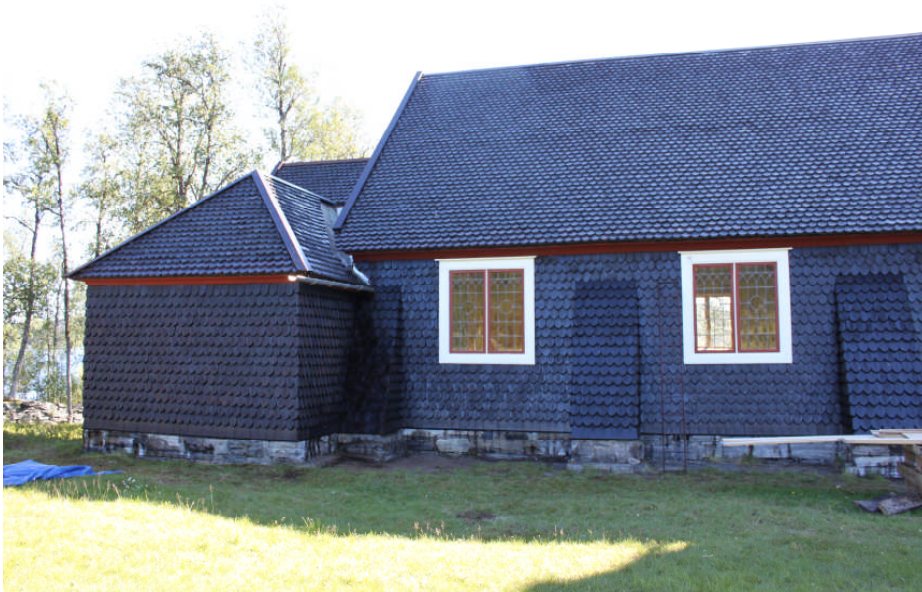
Sakristia med hänggräna, plåttäckning skymtar bakom långhusets takfall

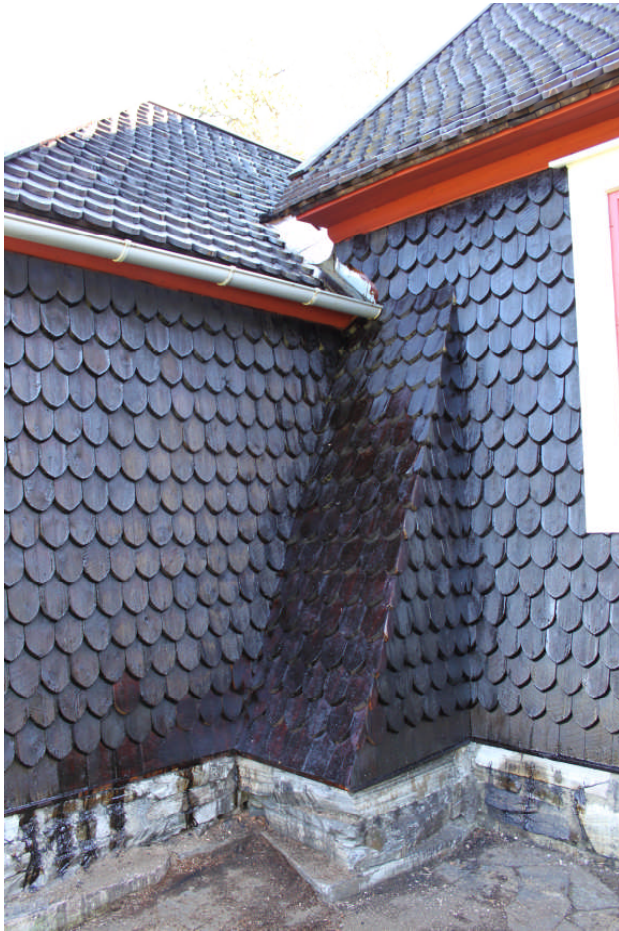
Kontreforen invid sakristian på kapellets norra sida hade under årens lopp varit utsatt för avvattning från både korets och sakristians tak, detta gjorde den extra utsatt med rötskador som följd. Här monterade man därför bort spånen för att komma åt stommen. Rötskadade partier fanns i syll och i snedsträvor. Skadade delar renhögs och kompletterades med nytt virke.

Kontrefor vid sakristia på norra fasaden efter lagning och tjärning

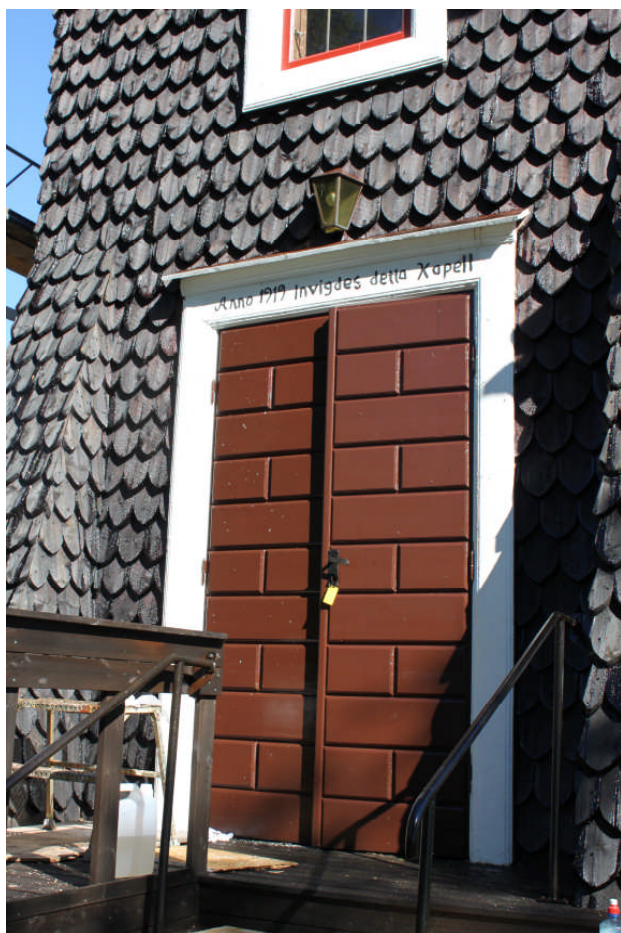
Entréport

Entréporten byttes ut ca 2003 och är en kopia på originaldörren. Den ursprungliga porten var enligt vaktmästaren tjärad. Nuvarande port var istället målad med akrylatfärg, i en brun kulör. Vid restaureringen valde man att skrapa och borsta bort akrylatfärgen till rent underlag, sedan halvöljades porten ett varv och ströks i två omgångar med Engvall & Claessons äkta linoljefärg. Kulör järnoxidbrun, enligt RAÄ:s färglikare 1 A 663. (Samma kulör som tornluckorna.)

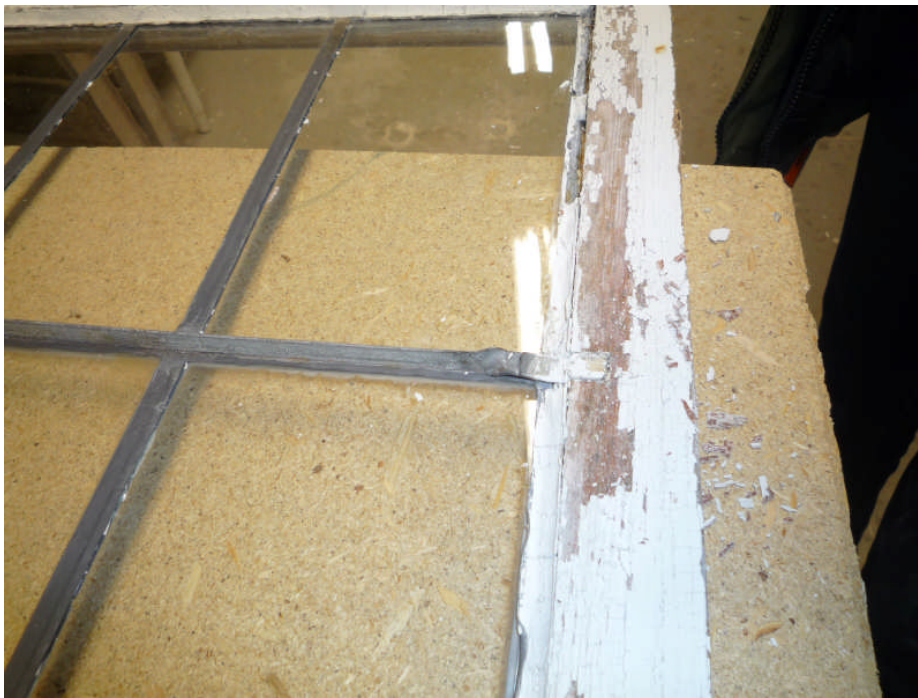
Fönsterbåge med blyspröjs under restaurering

Samtliga fönsterbågar demonterades och transporterades till Måleri och fönsterteknik i Näliden. Skador på blyspröjs och bågar lagades. Bågar och mittpost målades i engelskt röd kulör, linoljefärg Engwall & Claesson, Engelskt rött 10A enligt *"Linoljefärg 2003"*, framtagen av Teknisk målerikonst, SOH AB. Linoljefärgslikaren är en fortsatt utveckling på Riksantikvarieämbetets provsamling över linoljefärger.

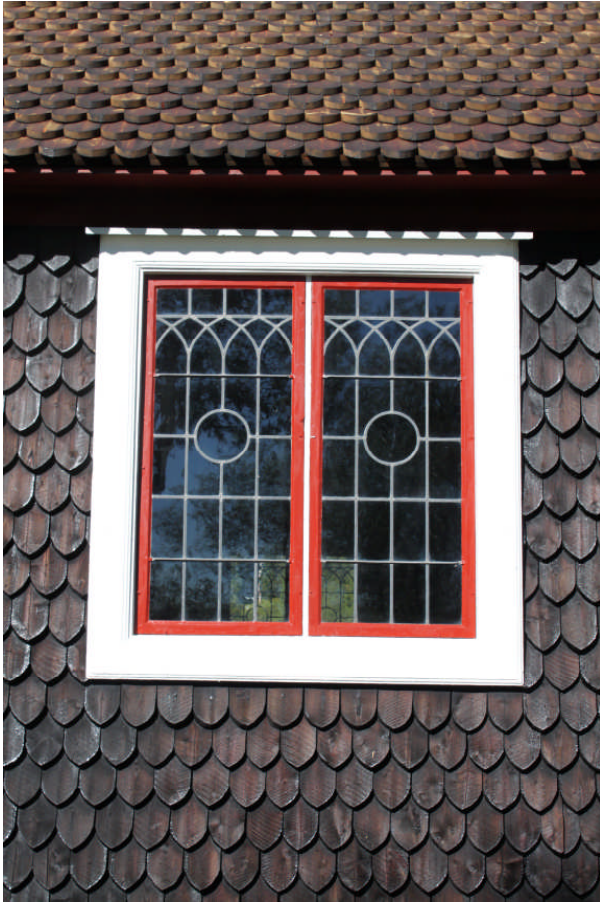
Fönster, bild tagen innan fönsterfoder målas i grå kulör

Fönsterfoder målades först i en vit kulör, men detta arbete fick sedan göras om eftersom man vid skrapprov sett att den ursprungliga kulören varit grå. En dokumentationsruta med den ursprungliga kulören bevarades på undanskymd plats.

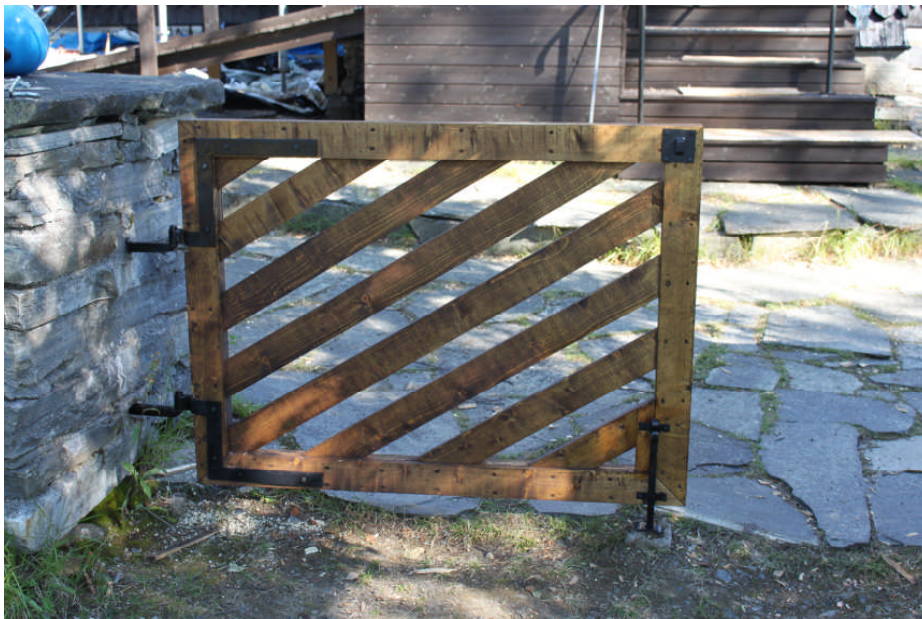
Grunden in till kyrkogården var trasig. Den nytillverkades därför av 1" x 4" granvirke. Åtgärden utfördes utan att antikvarisk sakkunnig kontaktades. Enligt hantverkarens utsaga var form och utseende lika som den gamla. Beslag återanvändes.

Den nytillverkade grinden
