Strånäset

Restaurering av boningshus I,
boningshus III och dass, 2006

Stuguby 3:182, Stuguns socken, Ragunda kommun

RAPPORT – JAMTLI, JÄMTLANDS LÄNS MUSEUM 2008:9
ISSN 1654-2045

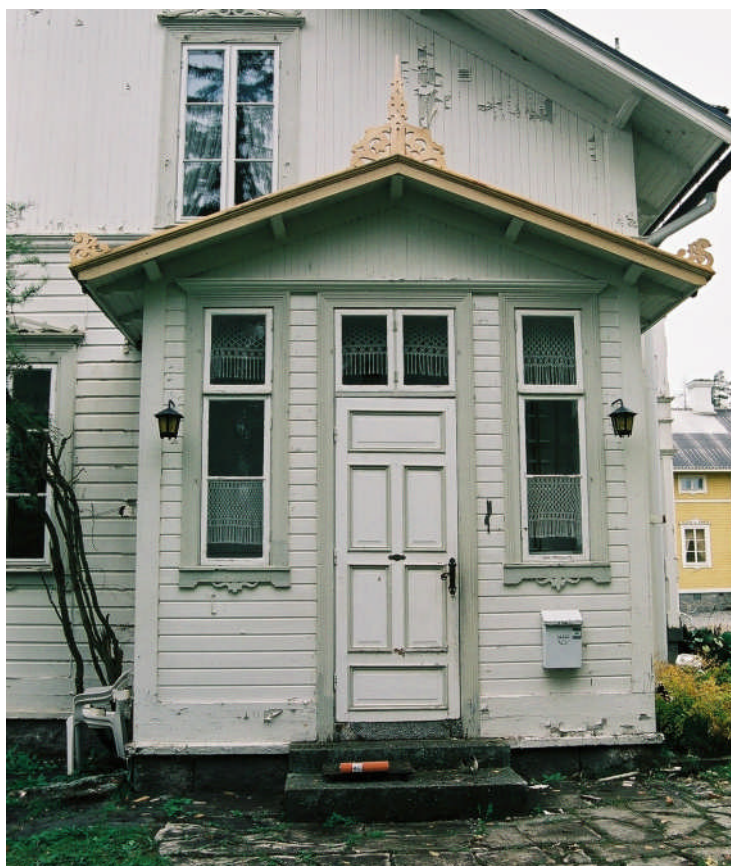
Bild 3. Köksingången på B-väggen med nytillverkat lövsågeri, vindskivor, överliggare och hålkäl (neg nr 06M072/25, något beskuren). Stuprören är ännu inte monterade.

B-vägg De tre lövsågerier som kröner köksingångens tak har nytillverkats och vindskivor, överliggare och hålkäl är utbytta vid takfoten. Nya stuprör har tillverkats med de gamla som förlaga.

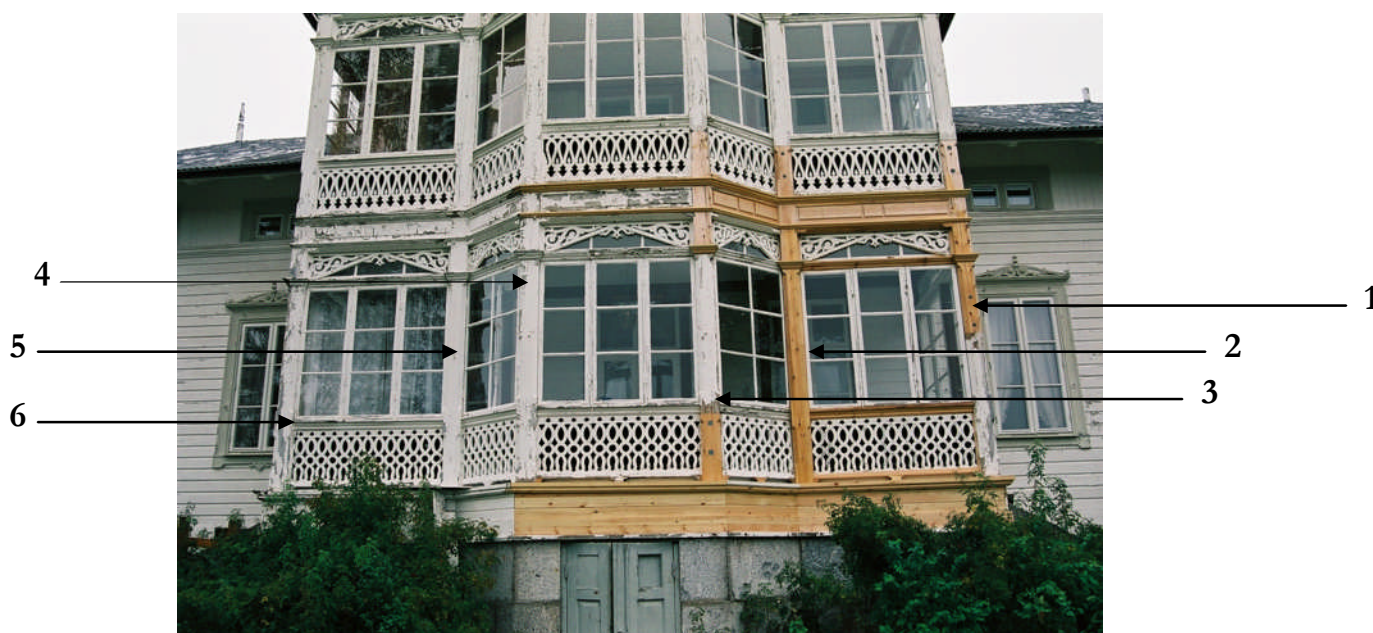
Bild 4. Ilagningar i verandan på C-väggen med stolparna numrerade (neg nr 06M072/11).

Rötskadorna på verandan var främst lokaliserade till första och andra våningen vilket framgår av bild 4.

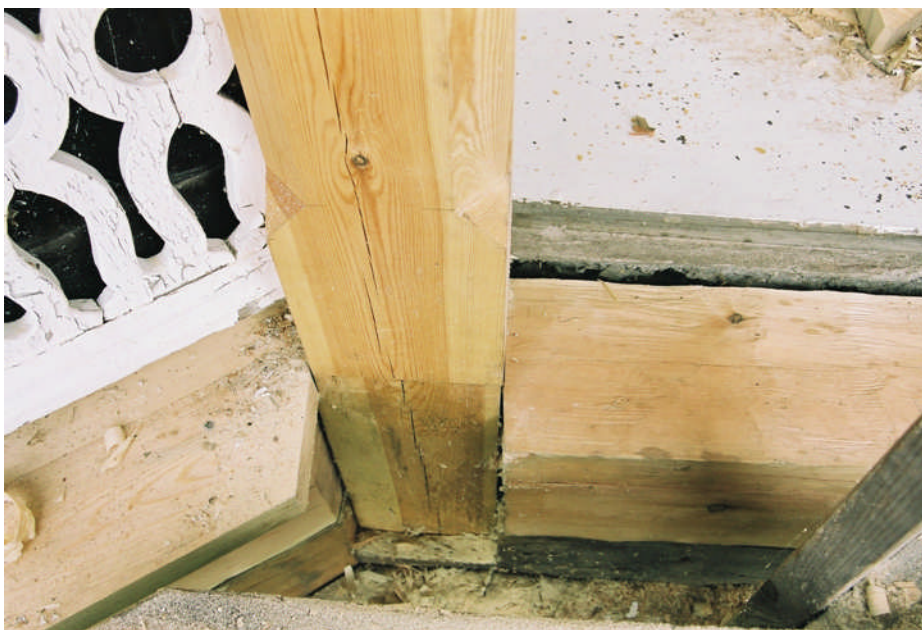
Bild 5. Stolpe 2 ilagades och kubben som stolpen står på byttes ut. Till höger om stolpe 2 syns den utbytta bjälken som ligger ovanpå den nedre syllen. Mellan stolpe 2 och 3 fick både syllen och bottenbjälken bytas eftersom båda var kraftigt rötskadade. Innanför syns det gjutna golvet.

I bottenbjälklaget har den övre bottenbjälken bytts ut mellan stolpe 1 och 2. Mellan stolpe 2 och 3 har både bottenbjälken och den undre syllen bytts eftersom den var delvis bortrötad (se bild 5 nedan).

Stolpe 2 har bytts hela vägen från bottenbjälklaget över mellanbjälklaget. Likaså har kubben under stolpen bytts ut (se bild 5).

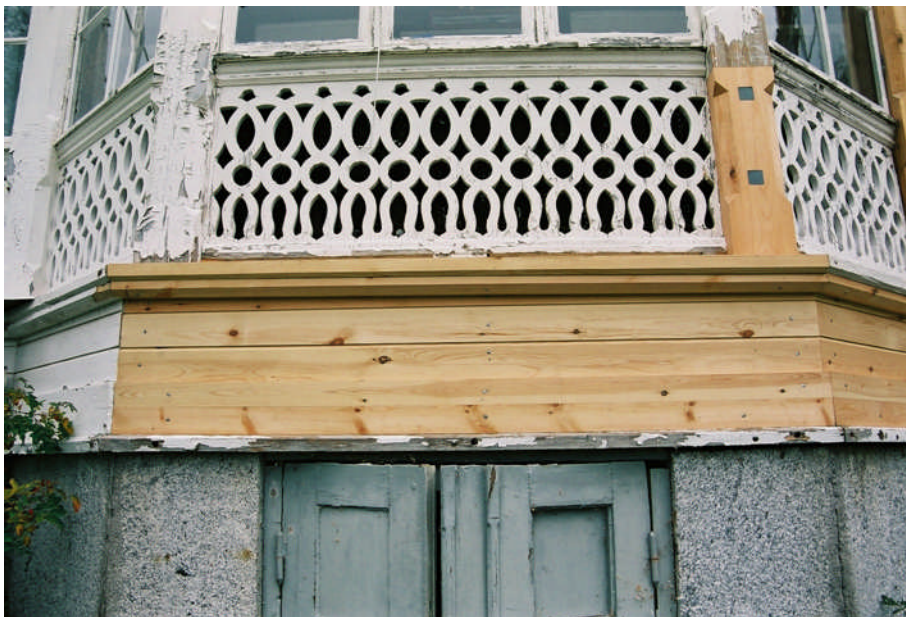
Bild 6. Mot sylvarvet är tre liggande spåntade brädor spikade i nedersta våningen. Ovanpå dessa ligger golvfrisen (neg nr 06M072/12).

De tre spåntade bräder som är spikade mot syllen och bottenbjälken på första våningen har bytts mot nya mellan stolpe 1, 2, 3 och 4 (bild 6).

Golvfrisen som består av två bräder som löper längs med verandans bottenbjälklag från C-vägg till C-vägg har bytts mellan stolpe 1, 2, 3 och 4.

Det plåtbleck som täckte den yttre delen av golvfrisen nyttillverkades och försågs med en bakre ståndkant för att förhindra att vatten tränger ned i konstruktionen.

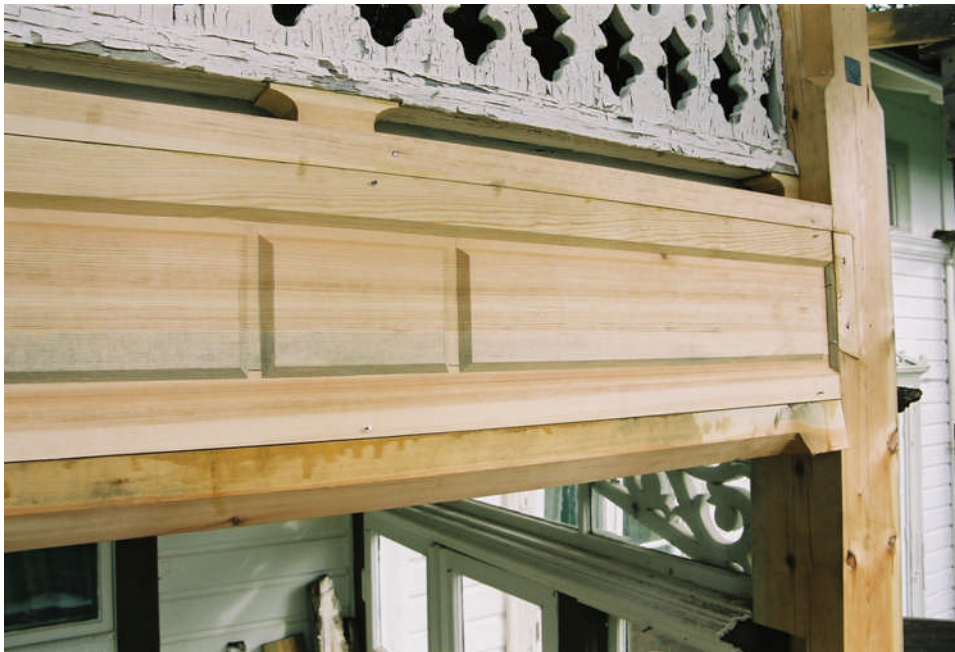
Bild 7. I mellanbjälklaget täcktes de bärande bjälkarna av dekorbrädor. Detta är dekorbrädan mellan stolpe 1 och 2. Den övre och under listen har inte monterats ännu.

I mellanbjälklaget har den bärande yttre bjälken som var infälld mellan stolpe 3 och 3 bytts (se bild 7 och 8). Utsidan täcks av en dekorbräda bestående av tre delar som nyttillverkats. Dekorbrädan mellan stolpe 3 och 4 har också bytts men här var inte bjälken rötskadad.

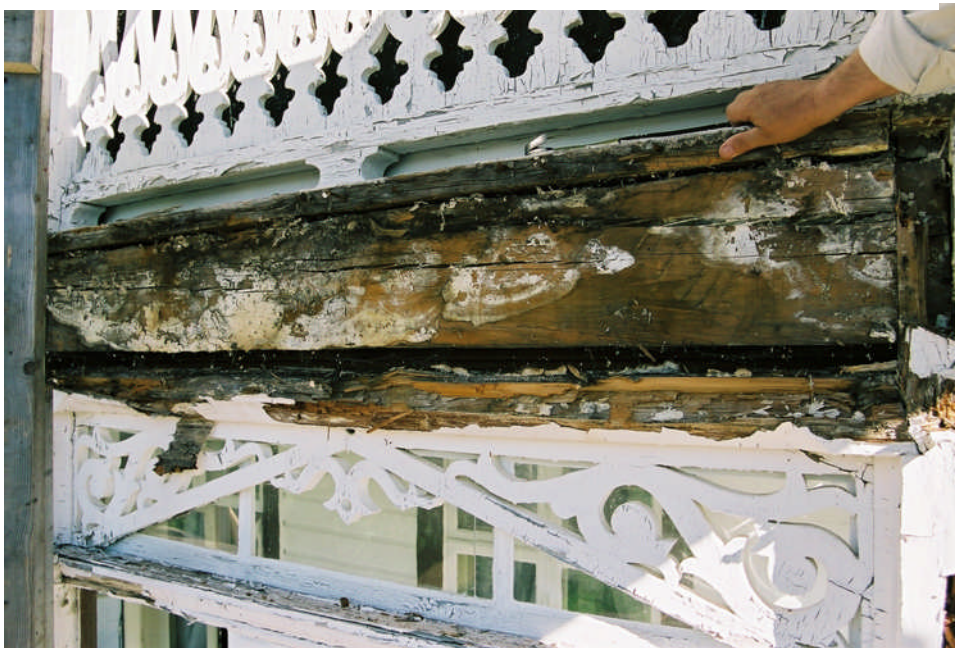
Bild 8. Den bärande yttre bjälken i mellanbjälklaget efter att dekorbrädan avlägsnats mellan stolpe 1 och 2. Bjälken var mycket rötskadad och måste bytas.

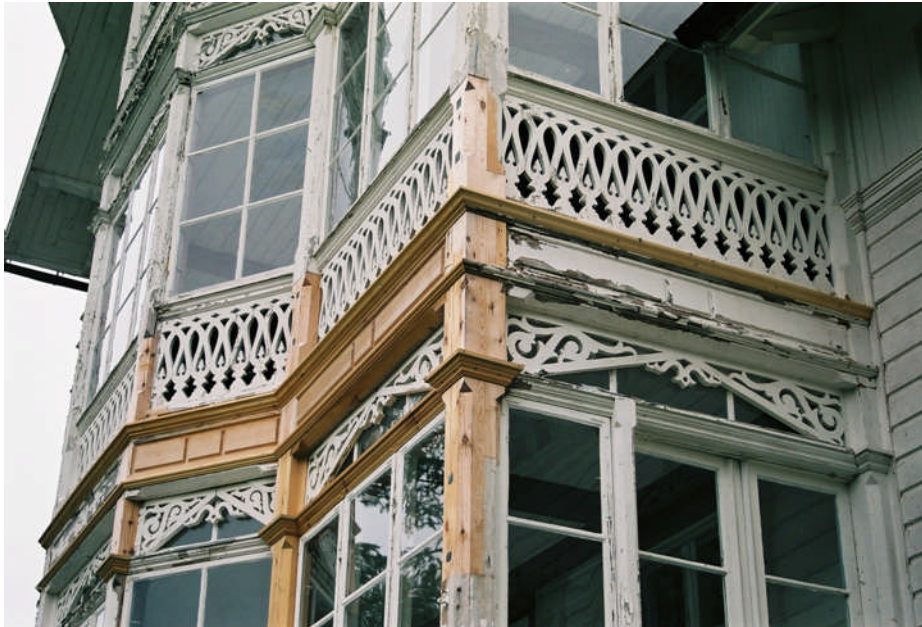
Bild 9. Här syns bl.a. bladskarvningen av stolpe 1 och listen ovanför dekorbrädan som byttes mellan ytterväggen och stolpe 1.

Stolpe 1 har ilagats i höjd med mellanbjälklaget. Lagningen börjar ca 1 ½ m från golvnivå i första våningen och sträcker sig ca 1 ½ m upp till räcketöverliggaren i andra våningen.

Tvärposten mellan det mindre och större fönstret i första våningen mellan stolpe 1 och 2 har nytillverkats (se bl a bild 9).

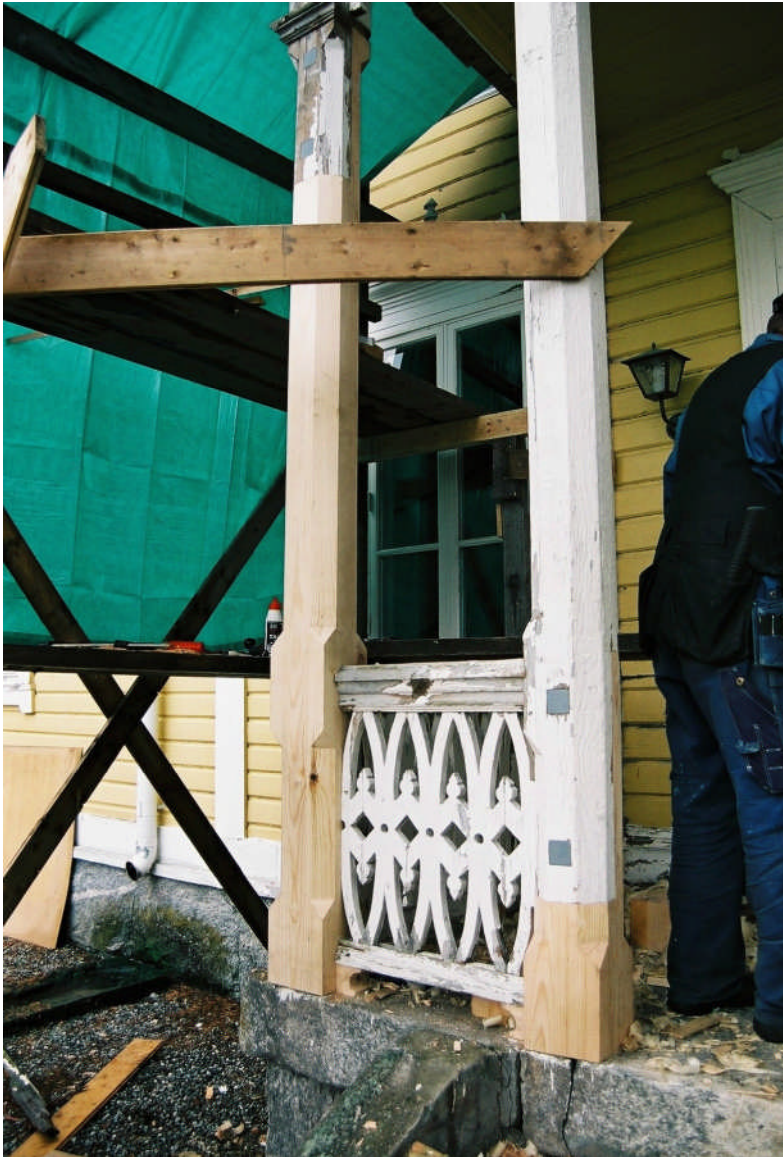
Bild 10. Stolpe 2 och 3 ilagades halvt i halvt och bultades (neg nr 07M004/

Stolpe 2, i hörnet, har ilagats med bladskarv ca 2 m från golvnivå.

Stolpe 3 har ilagats med bladskarv ca 80 cm från golvnivå.

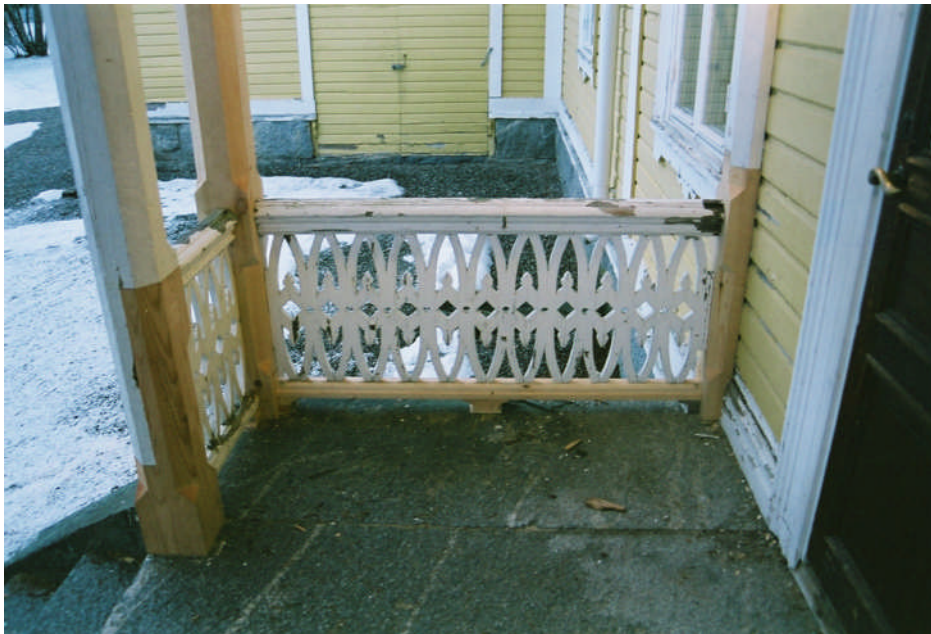
Bild 11. Ilagningar på verandan vid A-väggen. Stolpe 1 är spikad mot A-väggen. Räckesunderliggaren mellan stolpe 1 och 2 är utbytt liksom klossen under räckesunderliggaren (neg nr 07M004/20).

Underliggaren i räcket mellan stolpe 1 och 2 var rötskadat och är bytt. Samtliga klossar som ligger mellan räcket och stengolvet har nytillverkats (bild 11).

2 st golvplankor i den yttre frisen på verandans andra våning mellan stolpe 1 och 2 och listen i underkant är utbytt (bild 11).

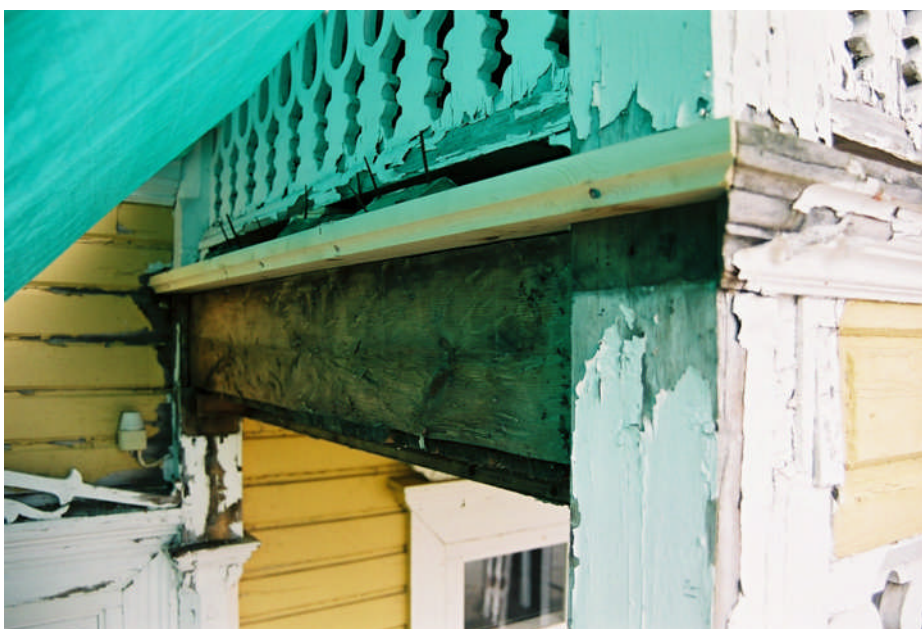
Bild 12. Listen i andra våningen efter byte. (neg nr 07M004/

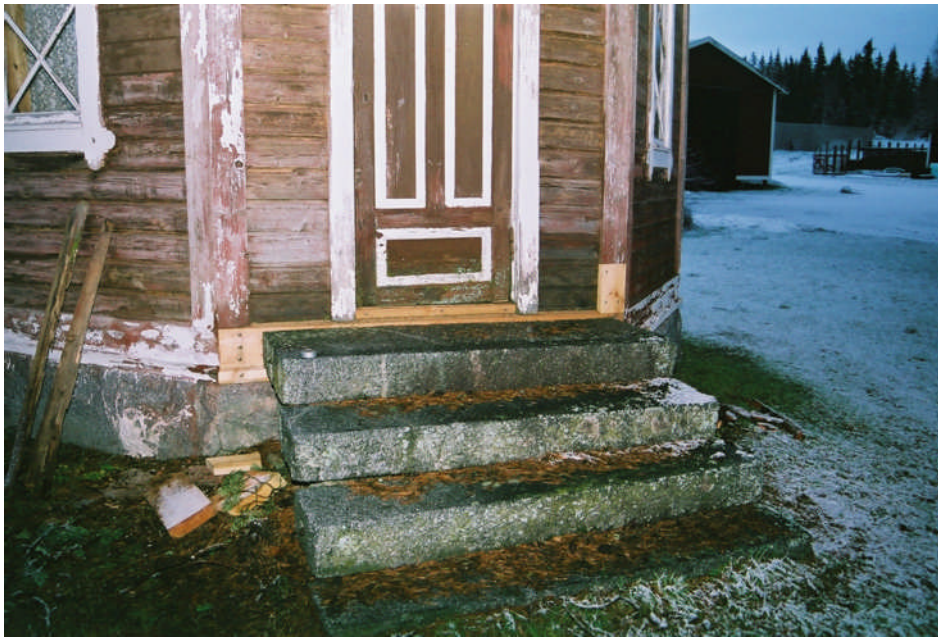
Bild 13. Lagningar av sockelbrädan och knutbrädan vid dassets A-vägg (neg nr 07M004/25).

A-vägg Sockelbräda och fotbräda under dörren bakom trappan är utbytt. Nedre delen, 20 cm, av knutbrädan till höger om dörren har bytts ut.
