# Linsells kyrka

## Antikvarisk kontroll vid utvändig målning 2007

Linsells socken, Härjedalens kommun, Härnösands stift

RAPPORT – JAMTLI 2009:15  
ISSN 1654-2045

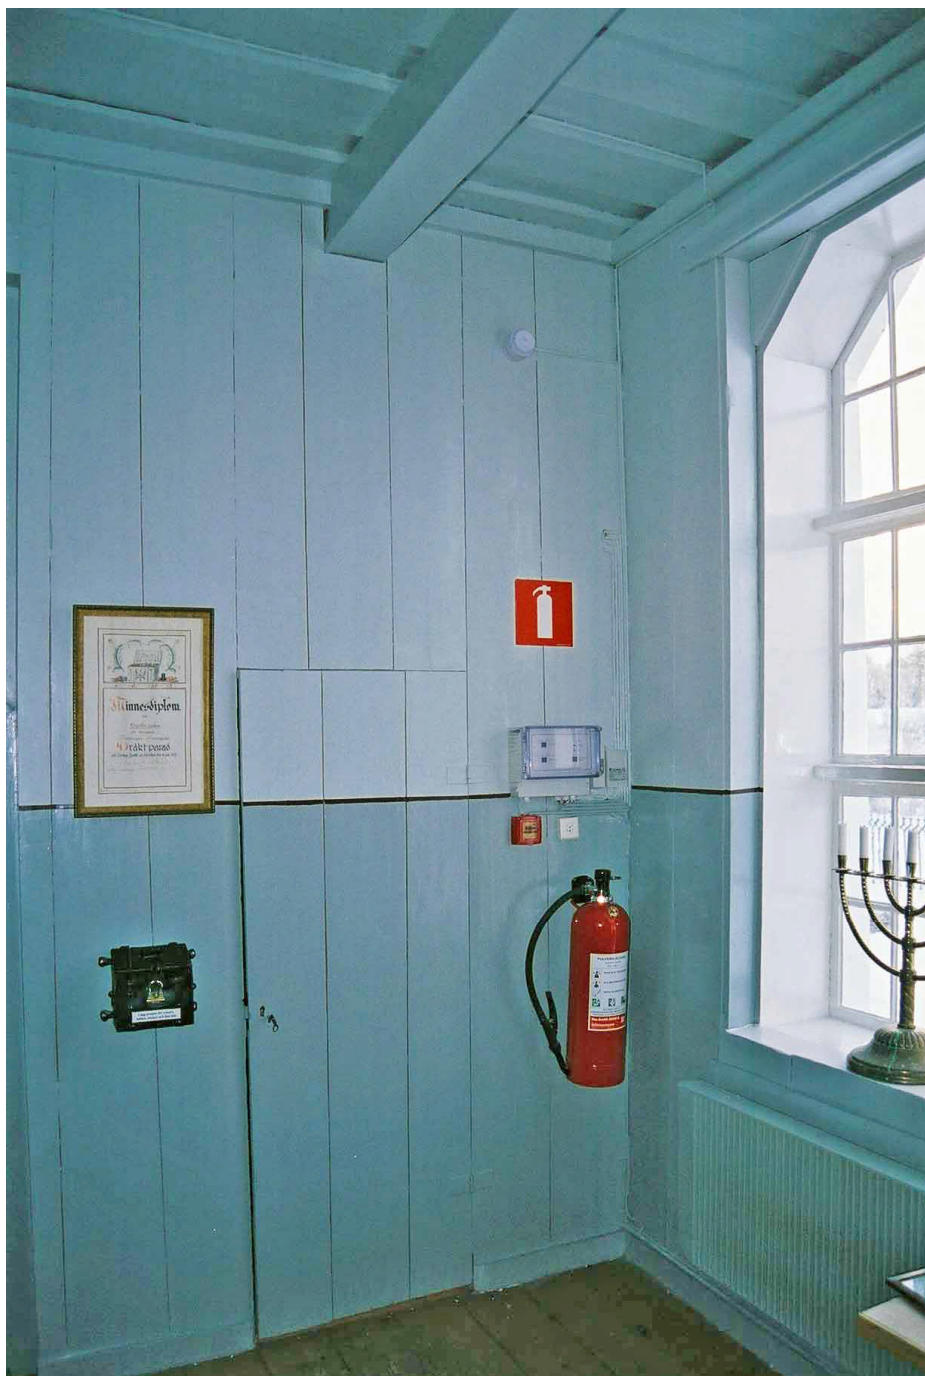
| <b>Väggar</b> | Väggarna och taket i vapenhuset var målade med linoljefärg i en ljusblå kulör. Färgen krackelerade och flagnade. |

Vapenhuset efter ommålning. Jlm 07m90/16

- Väggar** Den löst sittande färgen i vapenhuset har skrapats bort, väggarna har spacklats och målats om med linoljefärg i en ljusblå kulör, lika tidigare.

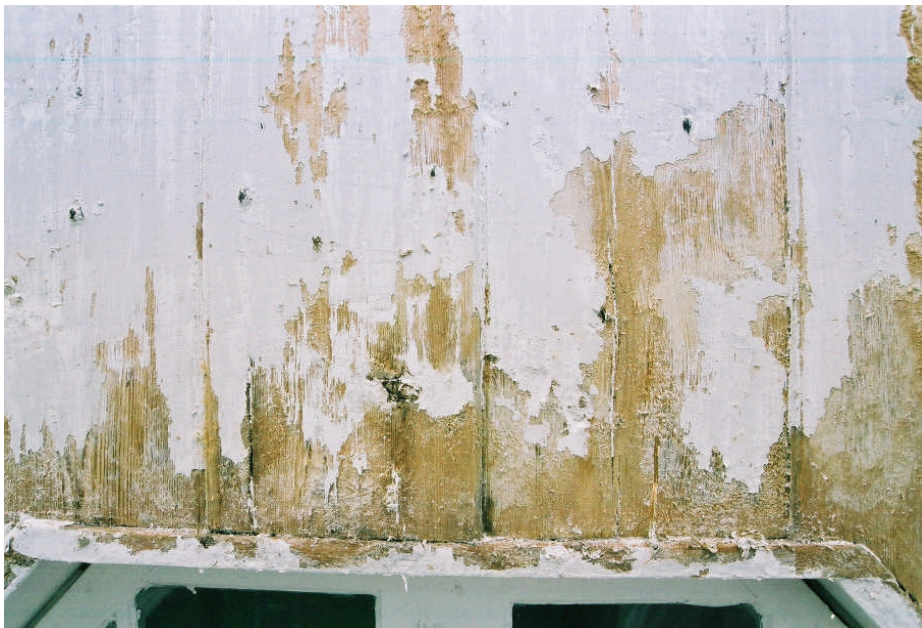
Pågående färgborttagning. Jlm 07m035/35

- Fasader** Fasaderna har rengjorts till fast underlag. Försök gjordes först att ta bort akrylatfärgen med färgborttagningsmedlet Bums från Alcro Färg. Resultatet blev att färgborttagningsmedel och färg kletade ihop och var svårt att få bort från panelen, som fick en uppruggad yta. All färg har därför borttagits med hjälp av infravärme från en så kallad speedheater.

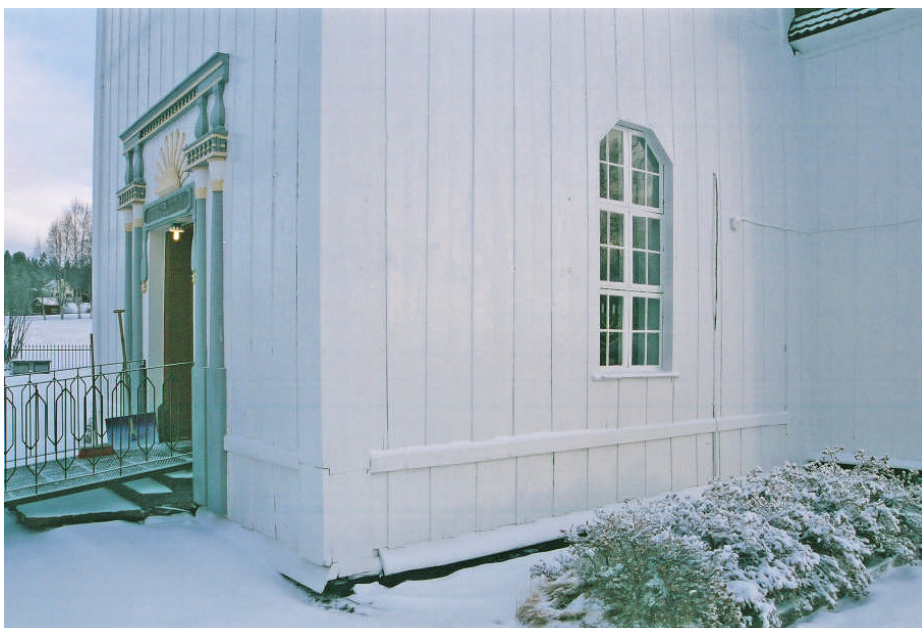
Kyrkan efter ommålning. Jlm 07m90/18

- Fasaderna har grundats med förtunnad linoljefärg och målats två gånger med linoljefärg i gråvit kulör. Färgen kallas Krita och levereras färdig från Colorama Hillboms AB i Ljusdal. Kulören ligger nära det understa skiktet men är något ljusare.

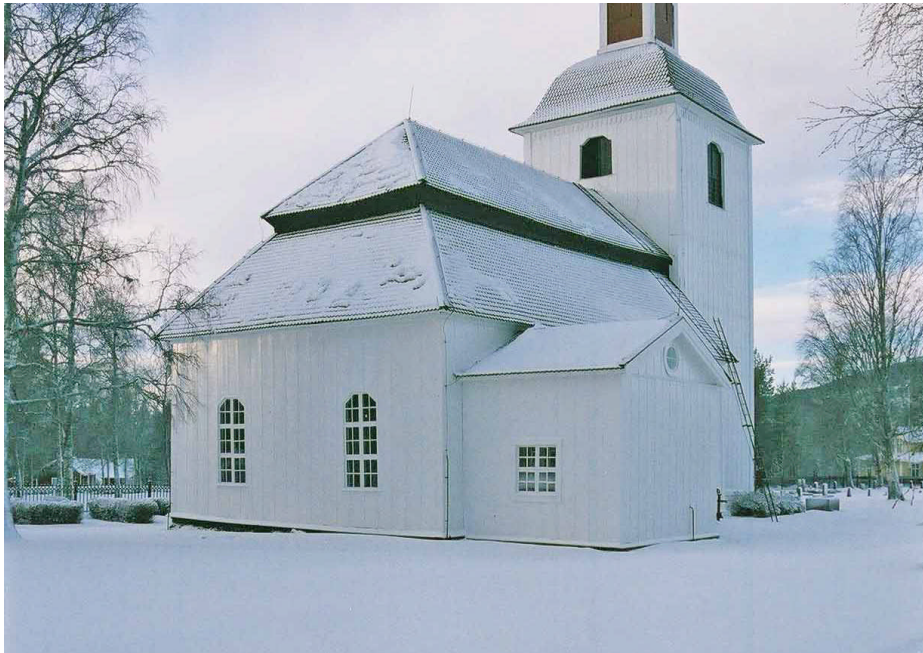
Kyrkan efter ommålning. Jlm 07m90/21
