Ovikens gamla kyrka

Förundersökning av putsen på
kyrkan och bogårdsmuren

Ovikens prästbord 1:4, Ovikens socken, Bergs kommun

RAPPORT – JAMTLI 2010:5
ISSN 1654-2045

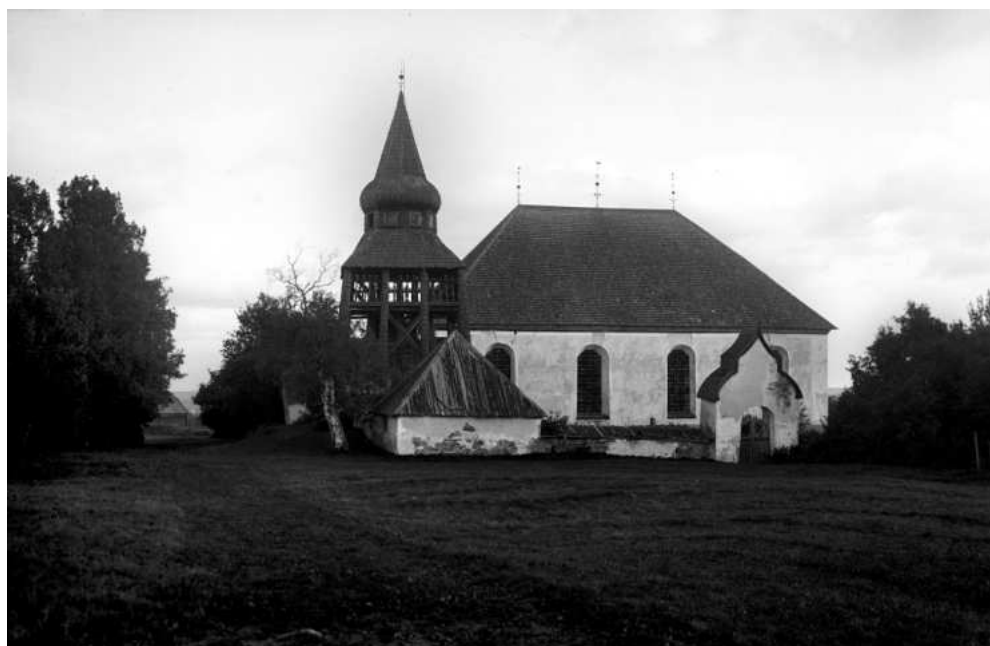
Bild 1. Erik Festin tog denna bild på 1920-talet. Det syns skador i putsen på södra stegporten, på bogårdsmuren mellan stegporten och bårhuset, på bårhuset och mellan taket och fönsternischerna på kyrkan. Jamtli bildarkiv C1224

nordväst genom gjutning av betong därunder. De grova sprickorna över hörnfönstren, som syns på bild 1, skulle åtgärdas genom att ett ankarjärn med kraftiga slutar skulle inhuggas i murens översida från varje hörn till mitten av murpelaren mellan hörnfönstret och nästa fönster enligt Fants beskrivning. Urtagningen för järnet skulle betonggjutas. ”*Samtliga sprickor i kyrkans och sakristians murar rensplas med vatten och fyllas med cementvälling sedan sprickorna på ytter- och innersidan för tillfället tätats med drev eller annat lämpligt material, så att cementen inte kan flyta fram närmare stenlivet än 5 cm. Sedan cementen bundit, borttages tätningen och sprickorna fogas med välarbetat kalkbruk. Lös puts slås ned och putsen lagas med kalkbruk.*”¹¹

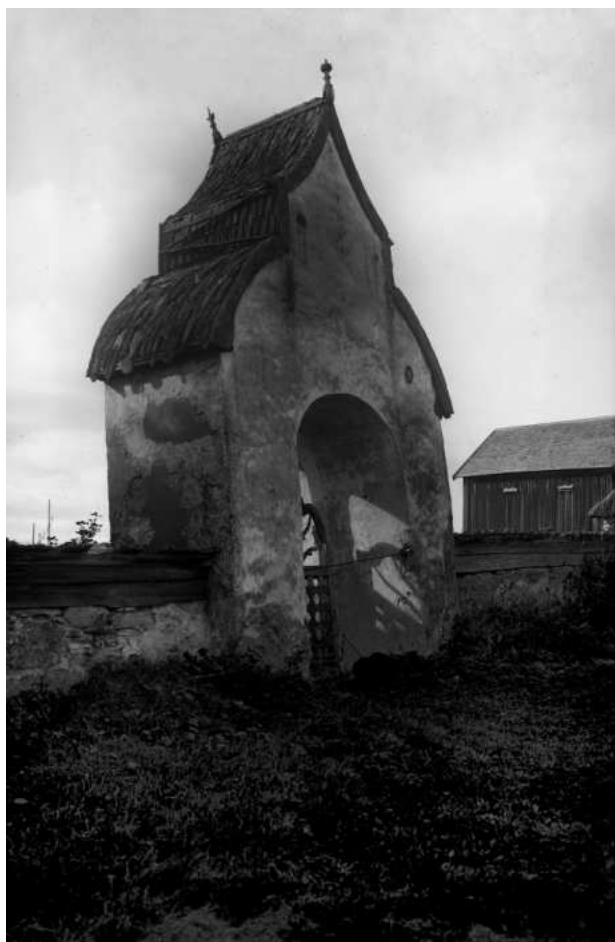
Den västra och södra stegporten lutade avsevärt utåt och uppriktning med domkraft samt grundförstärkning för dessa föreslogs av Erik Fant (se bild 5 och 8). Sedan skulle murverkets skador och sprickor lagas med kalkbruk, putsen vattrivas och kalkas som kringliggande ytor. Spåntaken på stegportarna och brädtaket på bogårdsmuren skulle läggas om och den gamla täckningen noggrant efterbildas.

Bild 5. Södra stegporten. Jamtli bildarkiv C1218

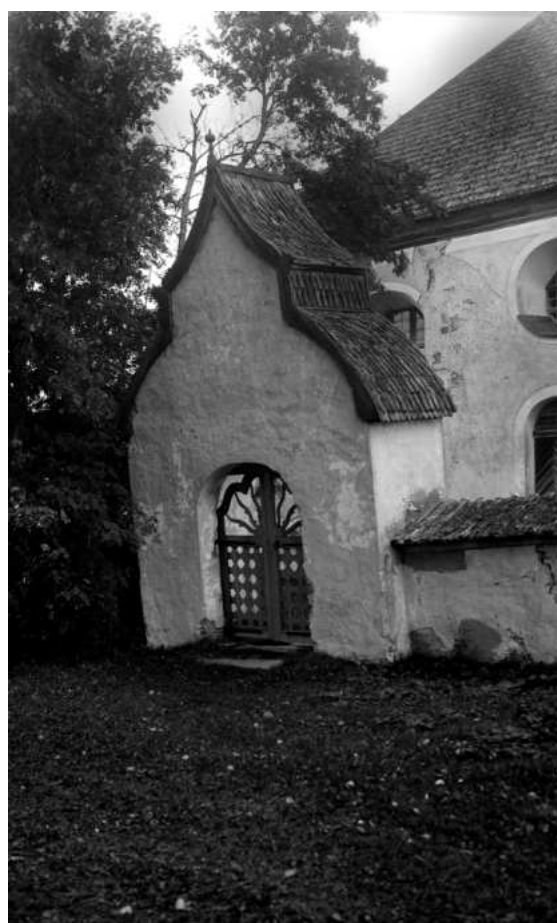
Bild 8. Västra stegporten. Jamtli bildarkiv C1233

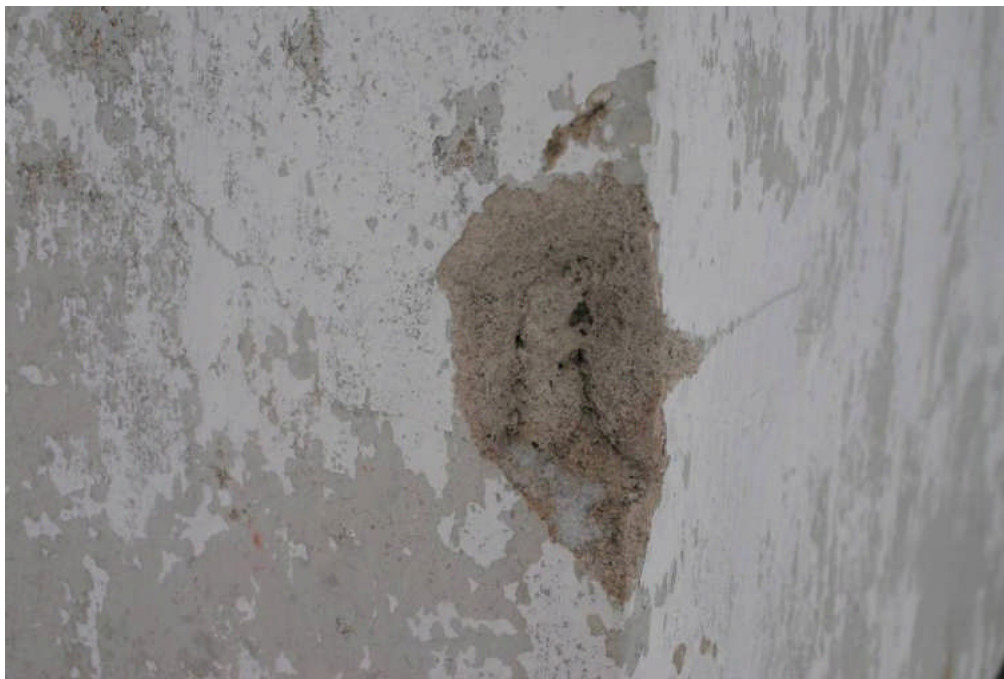
På kyrkans sakristia togs två putsprover i det nordöstra hörnet på samma plats (se bild 12). Det visade sig nämligen att det under den yttersta putsen fanns ett äldre lager puts. Det yttersta putsprovet bestod av ett putsskikt och tre färglager (prov 5). Putsen var en ljus gråbrun finkornig kalkputs. Kalken, d.v.s. bindemedlet, var moderat hydraulisk (se förklaring om svag, moderat och stark hydraulisk kalk i kapitlet *Kalk i Jämtland*). Ballasten var naturlig sand med en kornstorlek upp till 2 mm. Blandningsförhållandet var en del kalk till två delar sand. I bindemedlet fanns många klumpar av ouplösta kalkpartiklar.

På putsprov 5 fanns tre färglager. Det yttersta, lager 3, var vit kalkfärg och ca sex påföreningar kunde urskiljas. Lager 2 var ljusgrått och sammansatt av kalk, portlandscement samt marmormjöl som fyllnadsmedel. Lager 1 var en ren kalkfärg med en ljusbrun kulör som var av samma kalktyp som den underliggande kalkputsen.

I provsvaret kommenterar SEIR Materialanalyse att prov 5 är en yngre puts än proverna 2, 3, 4 och 6. SEIR Materialanalyse bedömer att putsen i prov 5 kan vara från före 1850-talet att döma av dess sammansättning och typen av använt material. Kalken är framställd genom bränning av kalksten med sedimentärt ursprung från lokalområdet. Den naturliga sanden i ballasten bedöms också vara lokal.

Bild 12. Sakristians nordöstra hörn där putsproverna 5 och 6 togs. På fotot syns den ljusa gråbruna putsen som ligger ytterst, d.v.s. prov 5, och de tre färglagren med vitt, grått och ljusbrunt. Foto Christina Persson 2008-12-03

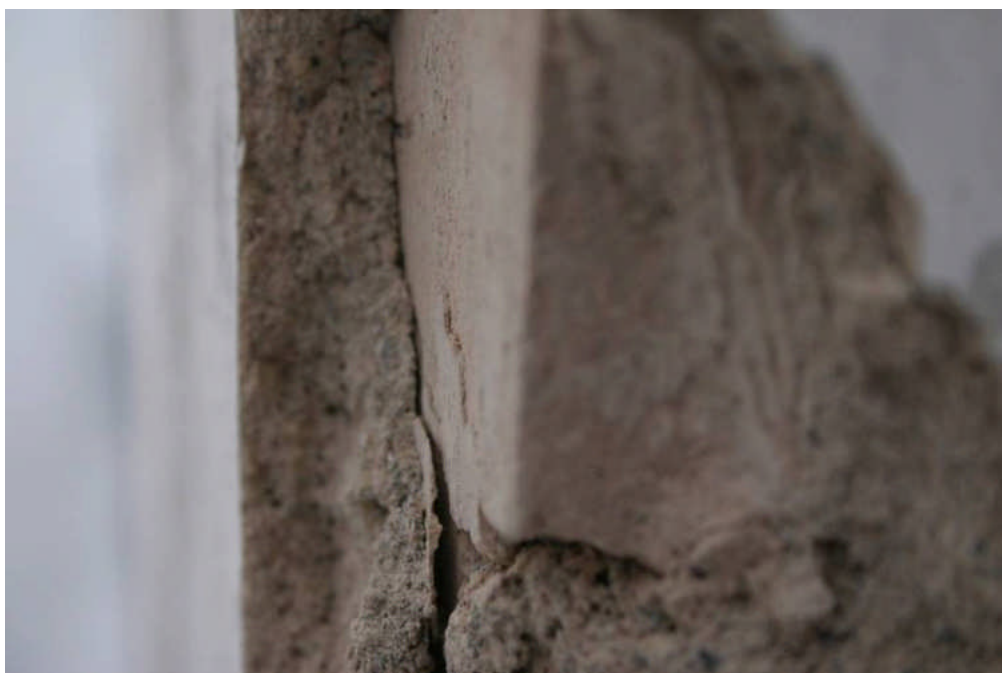
Kalkputsens i prov 6 bedöms av SEIR vara av samma ålder som putsen i proverna 2, 3 och 4 som togs på bogårdsmuren och stegportarna. Den bindemedelsrika sammansättningen gjorde att man bedömde att putsen kunde vara från 1600-talet eller tidigare. Anledningen till detta antagande är erfarenheten att kalkbruket från mitten av 1700-talet börjar få en mindre bindemedelsrik sammansättning och att man blir bättre på att välja rätt kalksten till bränningen så att orenheterna minskar. Om detta gäller för kalkbränningen i hela Sverige är dock osäkert enligt Torben Seir Hansen och öppnar upp för teorin att kalkputsens i Oviken kan vara från mitten av 1700-talet.¹⁶ Med tanke på kyrkans ombyggnad på 1700-talet och bogårdsmurens ålder förefaller detta troligast. Dessutom kommer industrialiseringen i Jämtland igång först under andra hälften av 1800-talet.

Bild 13. Under den yttersta ljusgrå putsen hittades ett äldre putslager av gulaktig puts. Putsprovet från det äldre lagret fick nummer 6. Foto Christina Persson 2008-12-03

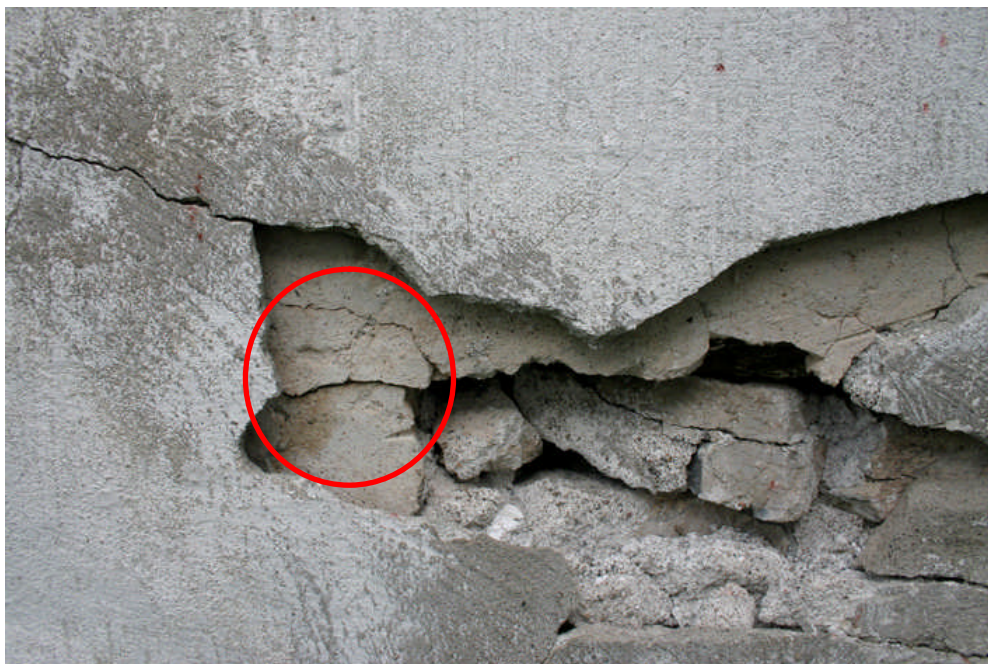
Det togs två putsprover på bogårdsmuren och två på den södra stegporten. Prov 2 togs på insidan av norra bogårdsmuren där murverket delvis rasat samman (se bild 14). Provet bestod av två lager puts. Det innersta lagret var en ren kalkputs med bindemedel av moderat hydraulisk kalk och ballast av naturlig sand med en kornstorlek upp till 5 mm. Blandningsförhållandet var 6 delar kalk på 1 del sand. Det yttre lagret bestod endast av små rester av puts men kunde i tunnslipsanalysen analyseras som en kalkcementputs bestående av lufthårdnande kalk och portlandscement med ballast av naturlig sand. Blandningsförhållandena gick inte att bestämma.

Bild 14. På insidan av norra bogårdsmuren togs ett prov (nr 2) från fogbruk som låg löst i murverket. Ytterligare ett prov (nr 1) togs på den yttersta gråa putsen med vit kalkfärg. Detta lager syns tydligt på bilden liksom den underliggande gulaktiga äldre putsen (i den röda ringen). Foto Christina Persson 2009-09-02

På norra delen av muren där skadorna i murverket är som störst är det sannolikt gamla skador och misslyckade reparationer som har gjort att delar av murverket nu rasat ut (se bild 20). I beskrivningarna från 1930-talet framgår att murverket delvis hade rasat ihop även då på den norra utsidan eftersom trädrötter lyft muren. Enligt åtgärdsförslaget skulle muren igenmuras med stenflis och

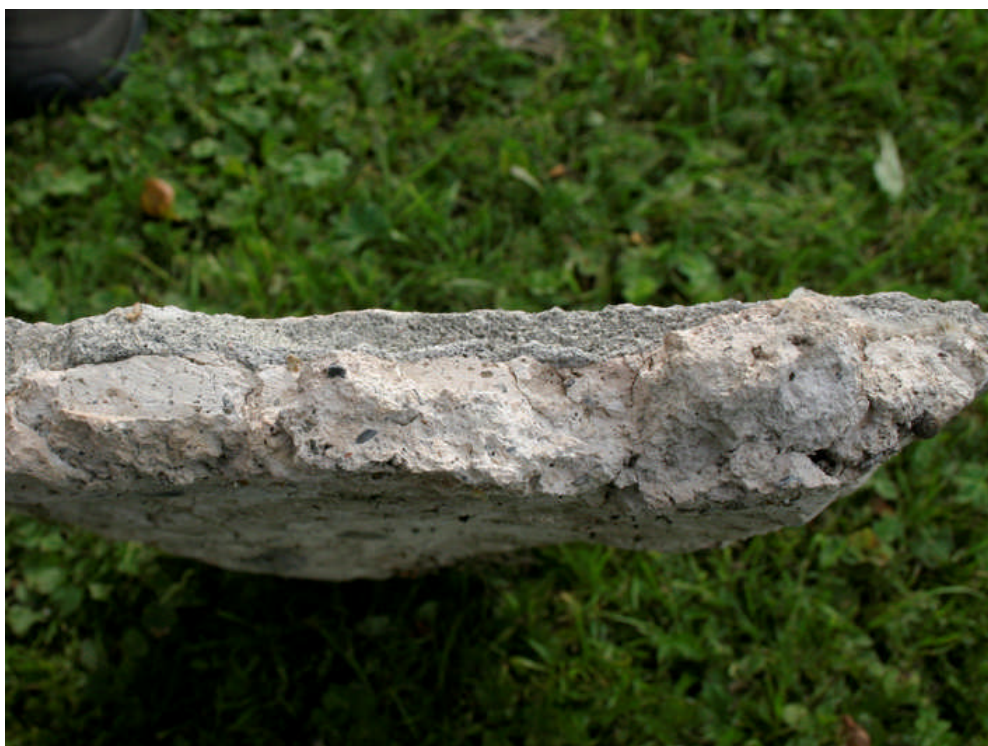
Bild 15. En av de lösa bitarna puts på norra bogårdsmuren. Det gulaktiga lagret är den äldsta putsen och utanpå ligger här ett lager modern grå kalkputs. Foto Christina Persson 2009-09-02

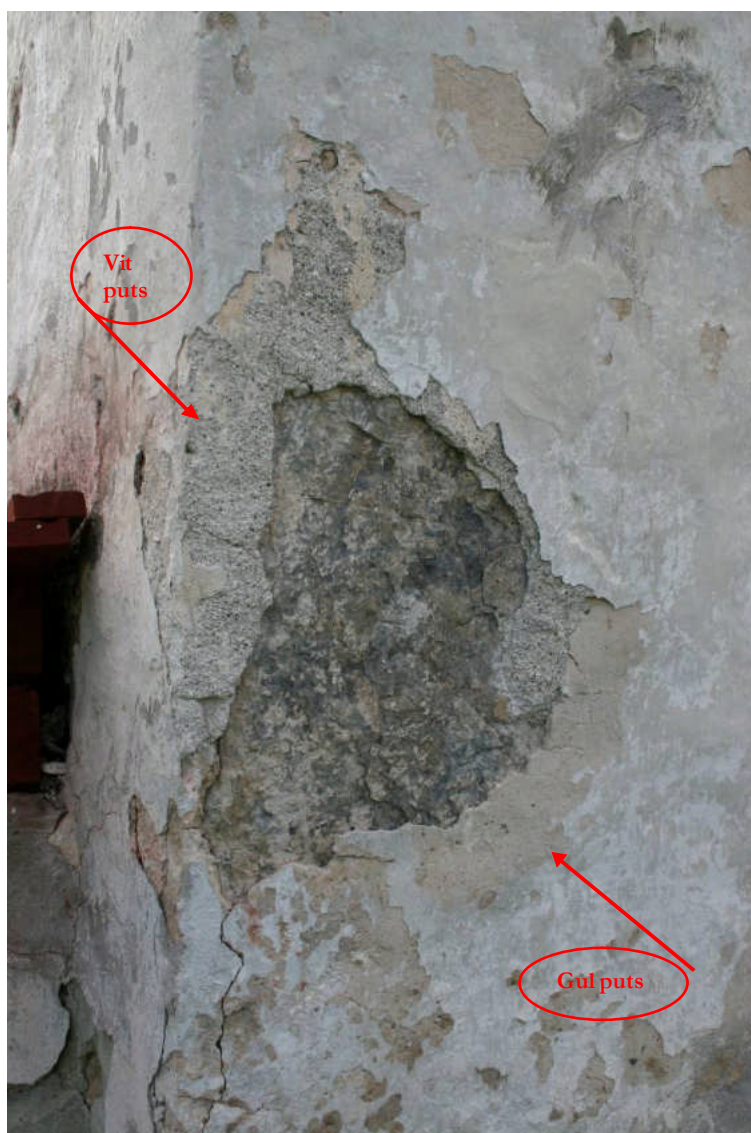
De togs två putsprover på södra stegporten på samma nivå (prov 3 och 4). Anledningen var att putsen här sinsemellan såg olika ut i sin struktur (se bild 16 nedan). En var mer vitaktig och den andra var mer gul. Putsanalysen visade att det i båda fallen var en puts som hade samma uppbyggnad. Det var kalkputs som var moderat hydraulisk och mycket bindemedelsrik. SEIR bedömer att både putsprov 3 och 4 uppbyggnad motsvarar kalkputsen i putsprov 2 från norra bogårdsmuren och putsprov 6 från kyrkan.

Både prov 3 och 4 hade flera färglager. Prov 3 hade åtta färglager medan prov 4 hade fyra färglager. Det understa färglagret var på båda proverna en svagt hydraulisk kalkfärg som var ljusbrun och av samma typ som den underliggande kalkputsen.

Bild 16. Den södra stegportens östra sida. Puts lagret är tunt mot stenen. Foto Christina Persson 2008-12-03

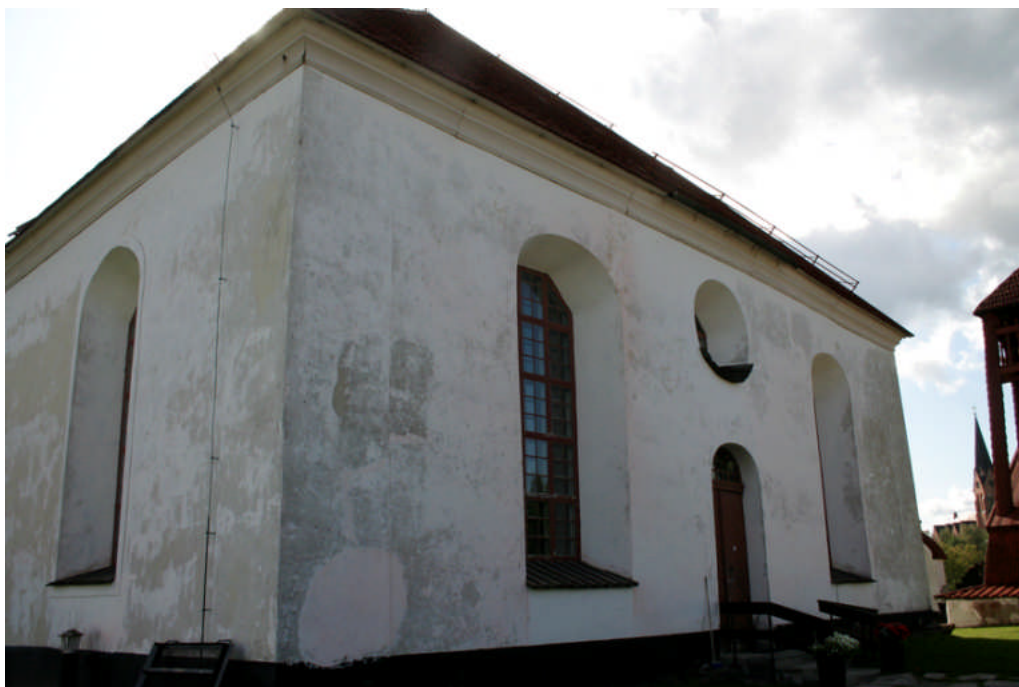
I bilaga 2 bifogas den skadebesiktning av kyrkan som gjordes den 2 september 2009. Sammanfattningsvis kan sägas att skadorna på kyrkobyggnadens puts inte är så stora. Den vita kalkavfärgningen som ligger ytterst är på vissa delar av fasaden vittrad så att de underliggande avfärgningarna är synliga. Den ljusgråa avfärgningen tillverkad av portlandscement och kalk framträder på samtliga fasader. Det understa lagret av ljusbrun kalkavfärgning syns också på vissa ställen, tydligast mot norr och väster (se bild 21). Med stor sannolikhet beror avfärgningsskadorna på att det har varit svårt för den vita kalkfärgen att fästa bra på den underliggande KC-färgen och det förefaller även som om KC-färgen inte fäst särskilt bra på det ursprungliga skiktet av kalkfärg. Den målning med rödtjära på kyrkans spåntak som gjordes 2005 har färgat av sig på fasaderna och gett upphov till en rosa kulör på den vita putsavfärgningen.

Bild 17. Västra gaveln och delar av norra långhusets fasad vid besiktningen den 2 september 2009. Den yttersta vita kalkfärgen är på vissa partier nästan helt borta. Den rödpigmen terade tjäran från taket har färgat av sig på fasaden. Foto Christina Persson 2009-09-02

- Lagningar av putsskiktet bör göras där det ramlat bort puts eller finns större sprickor. Totalt sett är det yttersta putsskiktet i så gott tillstånd att det inte krävs att hela putsskiktet knackas ned. Fasaden högtryckstvättas före åtgärd.

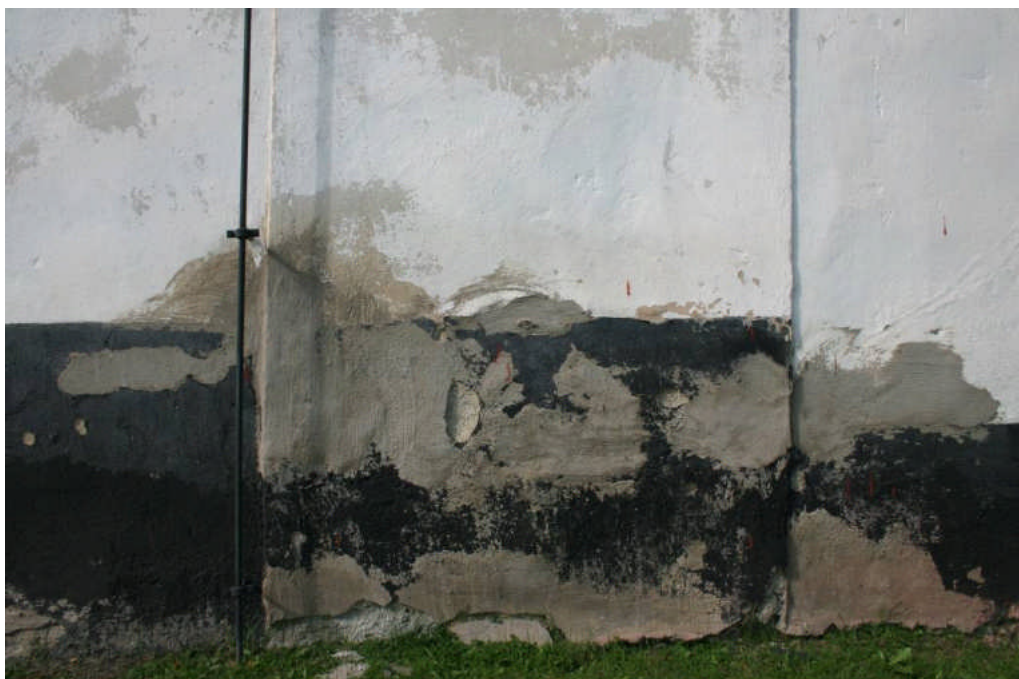
I övrigt finns på kyrkobyggnaden en del sprickor i anslutning till fönsteröppningarna och ned mot sockeln. Mindre putsskador vid sockeln har lagats i med ett grått bruk som sedan inte avfärgats. Det har inte gjorts någon putsanalys på detta bruk så det är okänt vad det innehåller (se bild 18).

Bild 18. Iagningar som inte har avfärgats på sockeln på östra gaveln, på gränsen mellan långhuset och sakristian. Denna typ av putsilagningar finns runt om på sockeln och även på bogårdsmuren. Foto Christina Persson 2009-09-02

- Om det visar sig att större sprickor, t.ex. vid fönster, har lagats i med kc-bruk bör detta tas bort och ersättas med ett bruk som motsvarar karaktären och egenskaperna hos den befintliga putsen enligt ovan. Andra lagningar med KC-bruk behöver inte tas bort om de inte orsakar skada. De kan blåstras och slammas. Detta avgörs i samråd med erfaren kompetens på puts vid restaureringen.

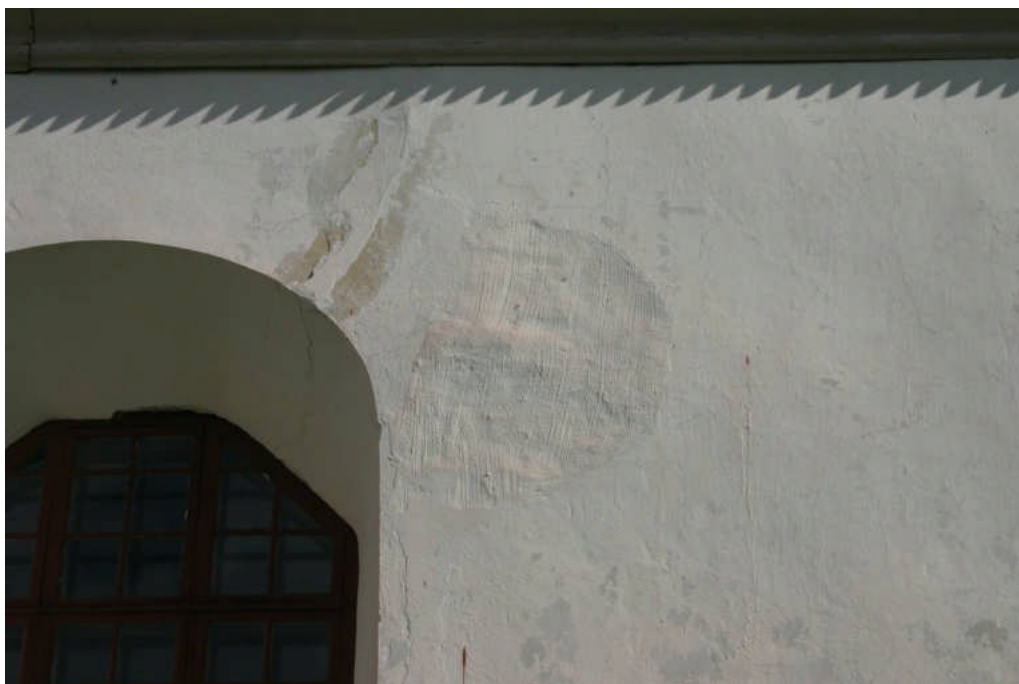
Bild 19. Spricka mellan fönster och takfot på södra fasaden. Liknande sprickor finns på flera fönster.
Foto Christina Persson 2009-09-02

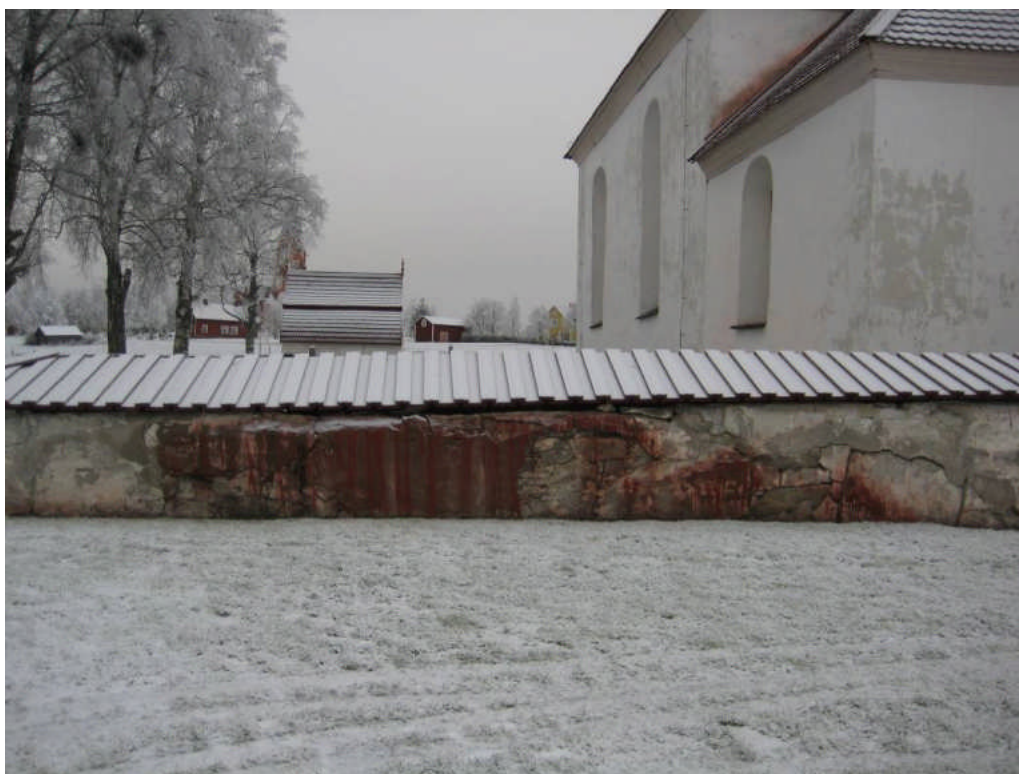
cementvälling användas i murarnas inre och kalkbruk ytterst. Kanhända är detta anledningen till att murverket nu rasar ut igen.

Bild 20. Utsidan av norra bogårdsmuren den 13 november 2009. Murverket kalvar ut och den falurödspigmenterade tjäran har runnit ned på mur och puts. Foto Christina Persson 2009-09-02

- Lagningar av putsskiktet i övrigt bör göras där det ramlat bort puts eller finns större sprickor.
- På bogårdsmuren finns flera olika putsskikt från olika tider som har olika sammansättning. De lagningar som är gjorda av kc-bruk bör huggas bort medan lagningar med bruk av luftkalk kan bevaras eftersom de ej är skadliga för murverket och den ursprungliga putsen. För bästa vidhäftning och beständighet bör restaureringsbruket göras av en kalk med samma hydrauliska styrka som originalbruket.
