# Vallbo kapell

## Utvändig restaurering 2010

Vallbo kapell, Undersåkers socken, Åre kommun

RAPPORT - JAMTLI 2011:9  
ISSN 1654-2045

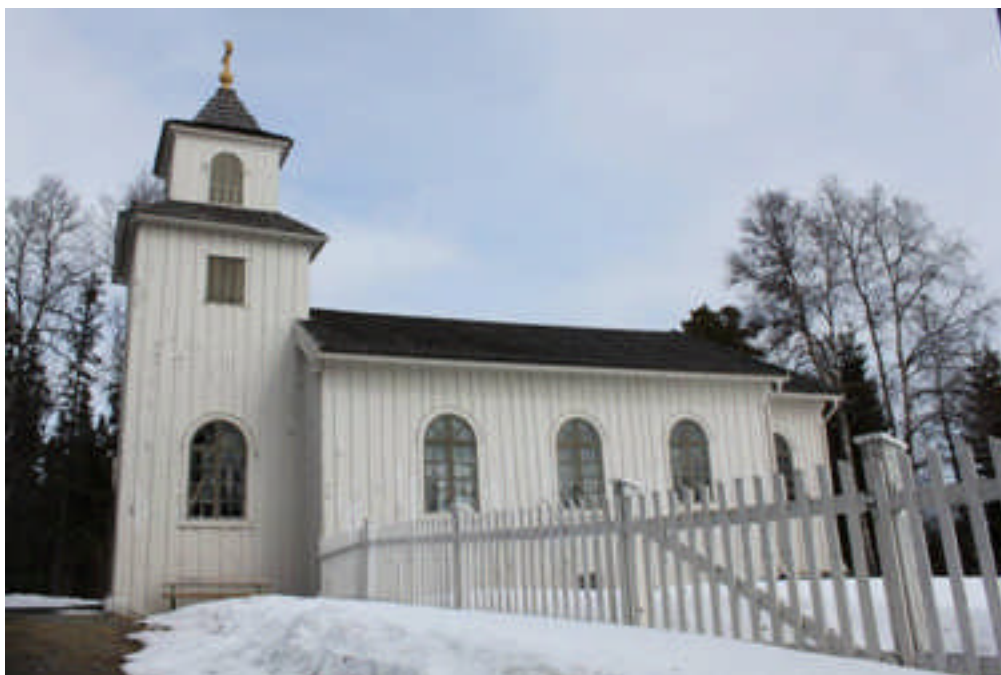
Kapellet sett från söder innan ommålning.

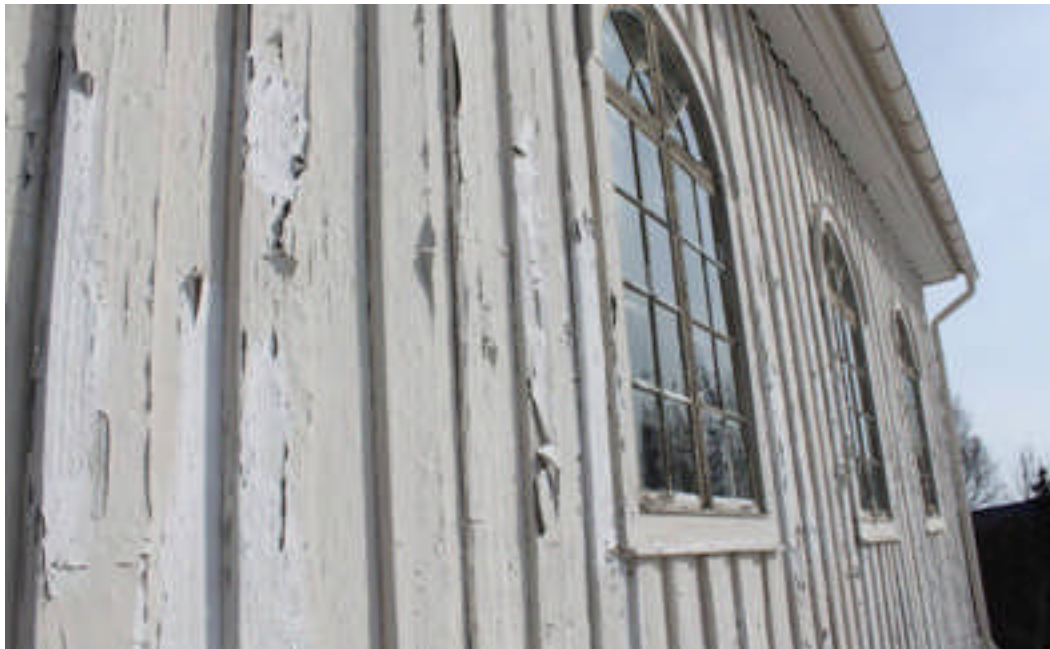
Fasaden innan åtgärder.

Fasaderna rengjordes till fast underlag, tvättades och skrapades. Resningar i trä och kanter mellan kvarsittande färg och trä slipades ner med sandpapper. Mest tid lades på söder- och västsidan som var i sämst skick och skrapades ordentligt för hand. Halvolja (50% linolja plus 50% balsamterpentin) som tillsatts 10% av slutstrykningsfärgen målades tunt på trärena ytor så att den trängde in i sprickor i träet. I det här fallet användes kokt linolja. Inga rötskador kunde konstateras i fasaden. Syllstocken som sticker ut något utanför fasaden är inklädd med träpanel och fick lika behandling som fasaden i övrigt.

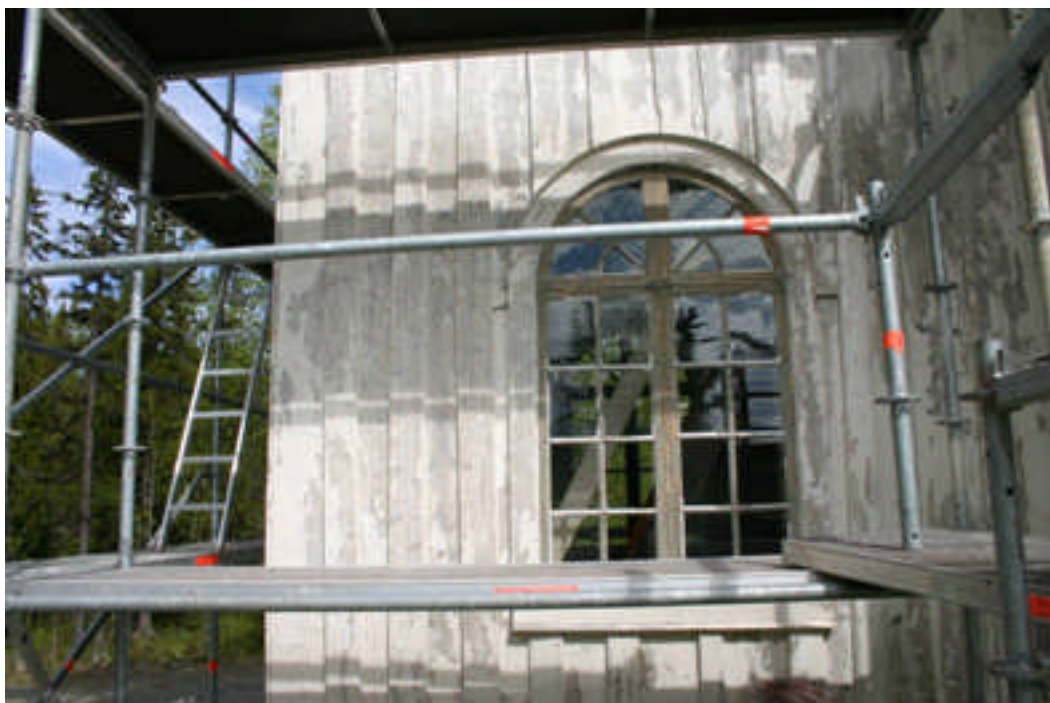
Tornets södra vägg efter grundning

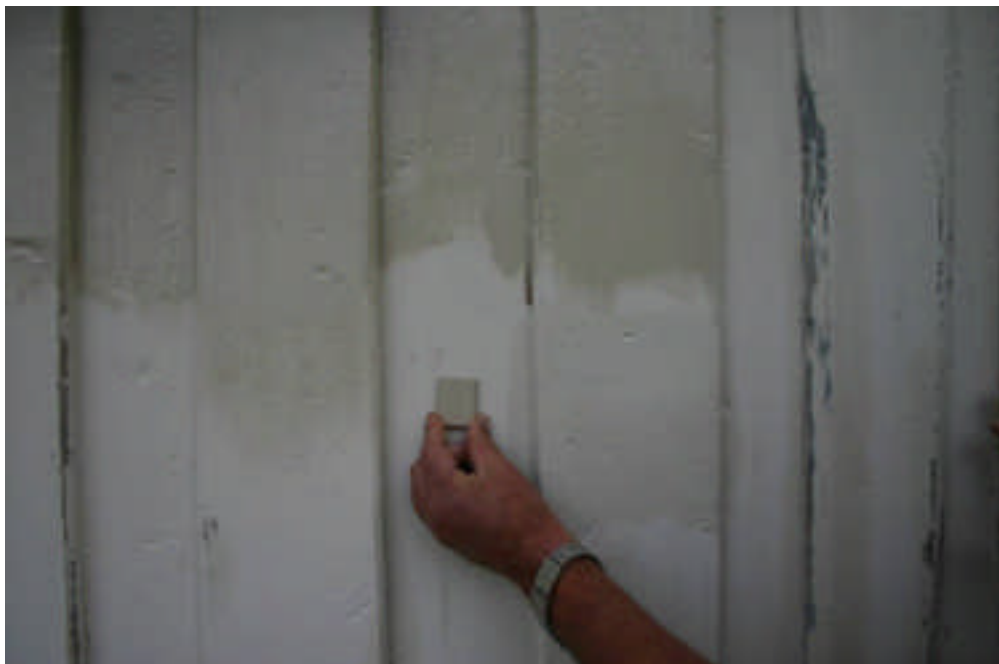
Vid uppstrykning av färgerna noterades att de inte överensstämde med de framskrapade proverna. Den levererade fasadfärgen var för mörk och fönsterfärgen vek för mycket mot brunt i stället för grönt. Per Halvarsson bröt då på plats den levererade färdigblandade kulören med 50 % vitt (Engwall och Claessons färdiga vita linoljefärg Lasol baserad på titanvitt). Uppstrykningen med denna färg låg nära kulören från 1941. Den är dock så ljus att de inte finns någon beteckning för den enligt linoljefärgslikaren. Den har enligt NCS-index 2004 beteckningen NCS S 1502-Y50R. Vid slutbesiktningen 2010-10-26 kunde konstateras att när färgen torkat och varit på över sommaren låg kulören nära NCS S 1002-Y50R, vilket även det är nära kulören från 1941.

Det mörkare färgfältet är den beställda färgen, vilket stämmer med kulören i handen som är obränd umbra 6A-710. Denna kulör var för mörk. Lockbrädan till höger om linoljefärgslikaren är uppstruken med den på plats tillblandade färgen bestående av den beställda med 50% vitt tillsatt, vilket stämde med den önskade kulören.

Färgen beställdes från Engwall och Claesson och var av typen Lasol. Den tillblandades enligt beställning, med kulörer fastställda av antikvarisk kontrollant från Jamtl. För fasaderna har i samråd mellan hantverkare och antikvarie bestämts att den mörkare kulören med pigmentet obränd umbra från 1941 ska användas (linoljefärgslikaren 6A-710).

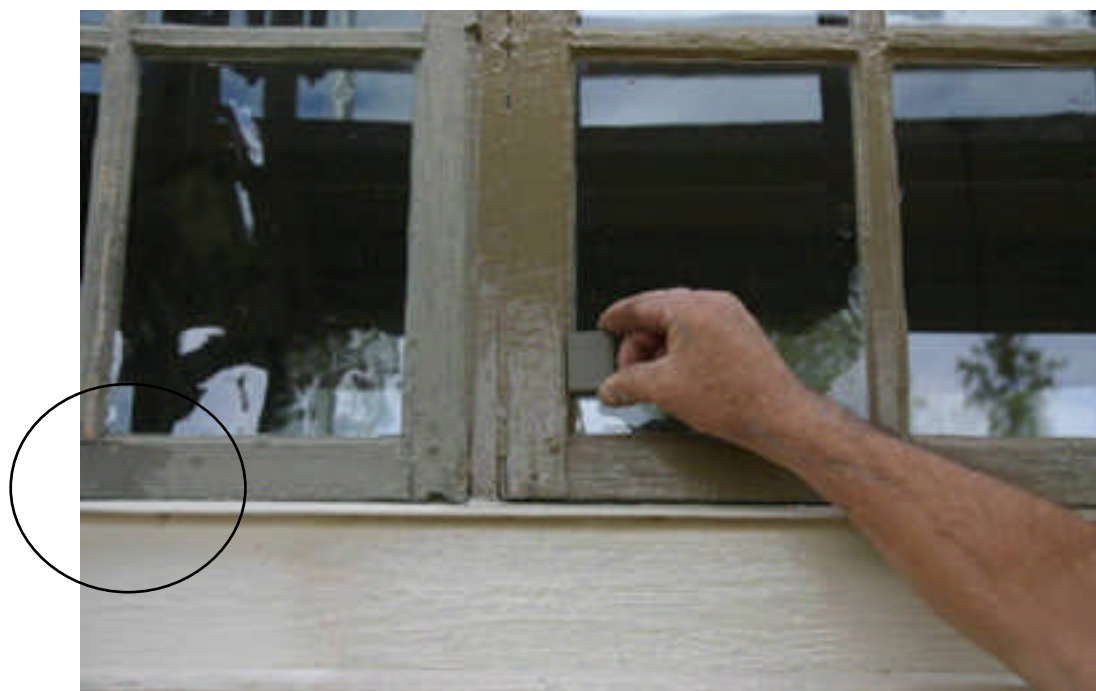
Den äldre framskrapade ”skarpare gröna kulör” på fönstren från 1941 bestämdes enligt NCS-index 2004 till NCS S 4502-Y, enligt linoljefärgslikaren 4D-710. Pigmentet var obränd umbra. Under denna fanns en skarpare grön kulör och underst en vit. Detta skulle då kunna innebära att fönstrens understa vita kulör är ursprunglig/från tidigt 1900-tal, den skarpare gröna kulören i det andra lagret från 1940-talet och den översta nuvarande grå-gröna kulören från 1990. I samråd bestämdes att kulören från 1940-tal skulle återskapas. Fönstren kittades med linoljekitt.

Längst till vänster syns den framskrapade mörkare kulören från 1941 (den som ska återskapas) och i övrigt kulören från 1990. Den högra fönsterluften är uppstruken med den beställda färgen från Engwall och Claesson. Denna bröts om på plats med kromoxidgrönt och järnoxidsvart och stämde sedan med kulören från 1941. I handen hålls linoljefärgslikaren 4D-710.

Per Halvarsson bröt också den redan färdigblandade fönsterfärgen med kromoxidgrönt och järnoxidsvart och fick fram en kulör som överensstämmer med den befintliga kulören på fönstren.

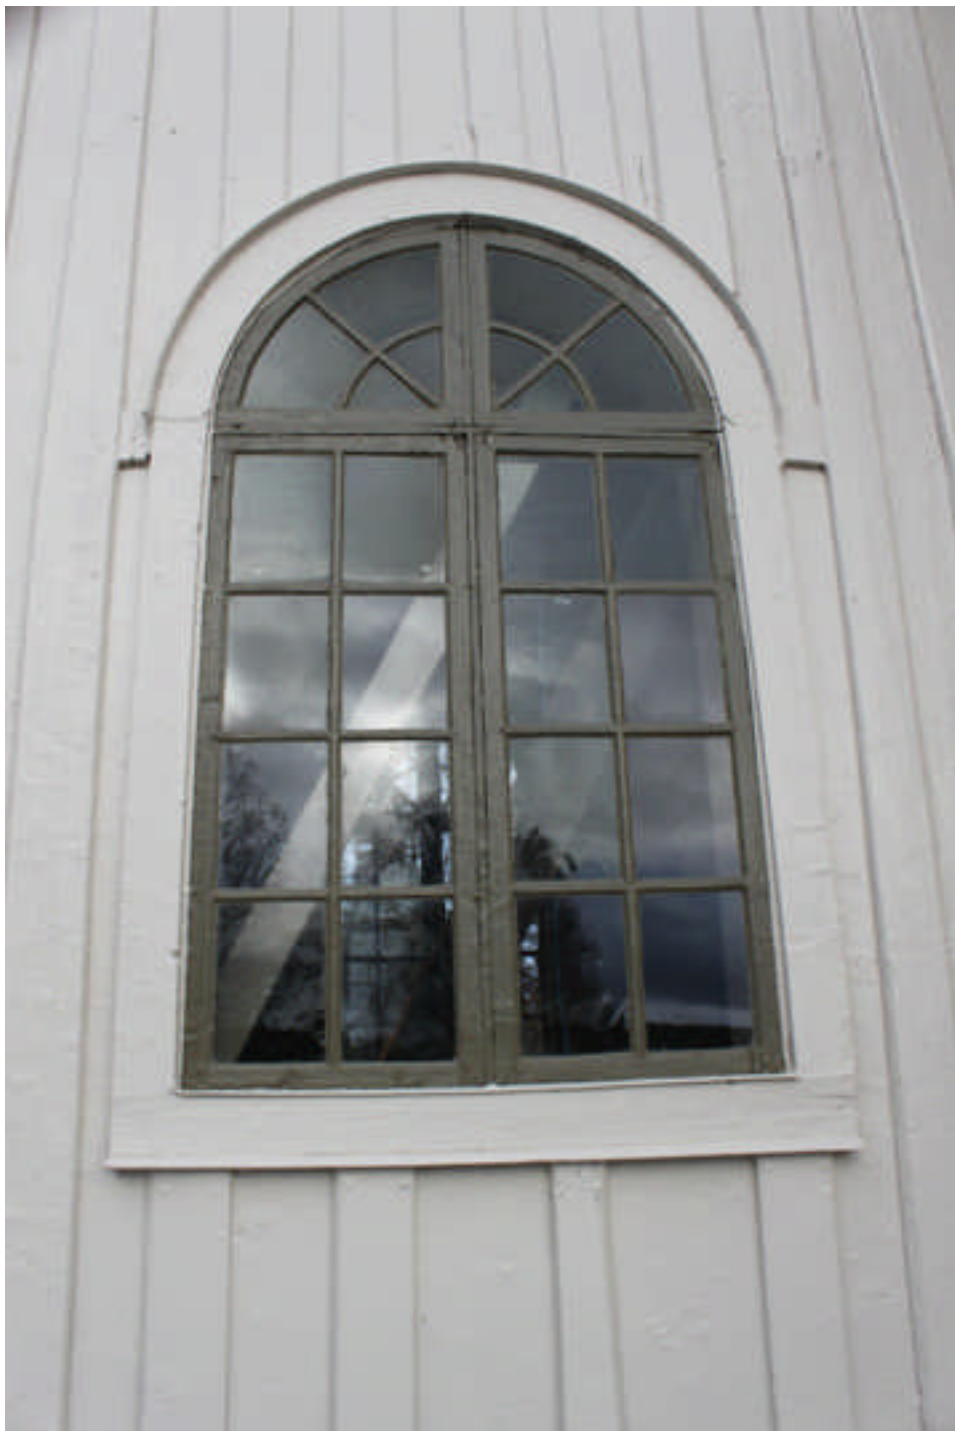
Ommålt fönster

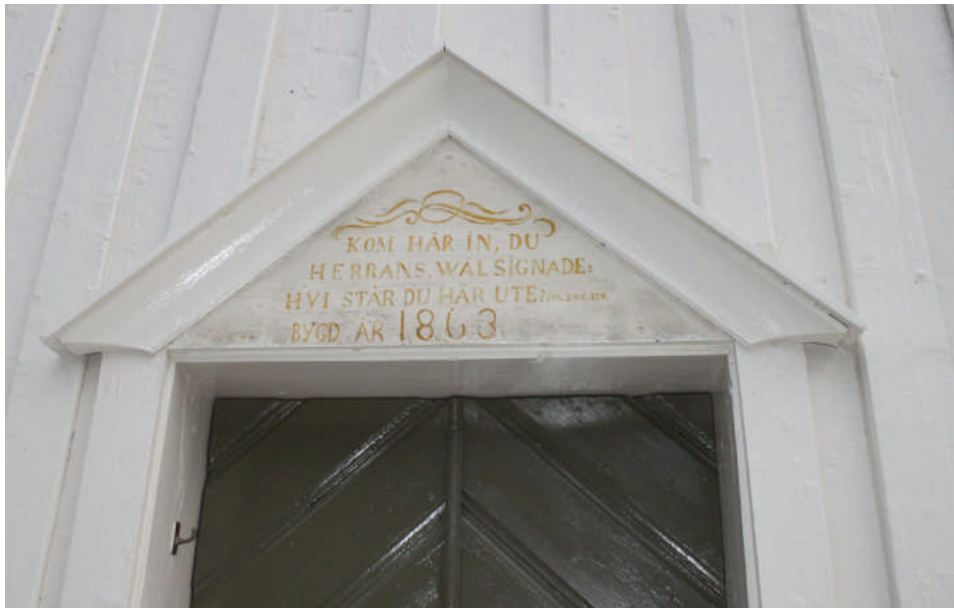
Minnestavla över ingången. Den är retuscherad och ytbehandlad med kinesisk träolja.

Över ingången finns ett tympanonfält med en målad inskription från invigningen. Målningen är utförd med en linoljefärg där pigmentet är gulocker. Målningen retuscherades samt ett skyddande lager av kinesisk träolja lades över den.

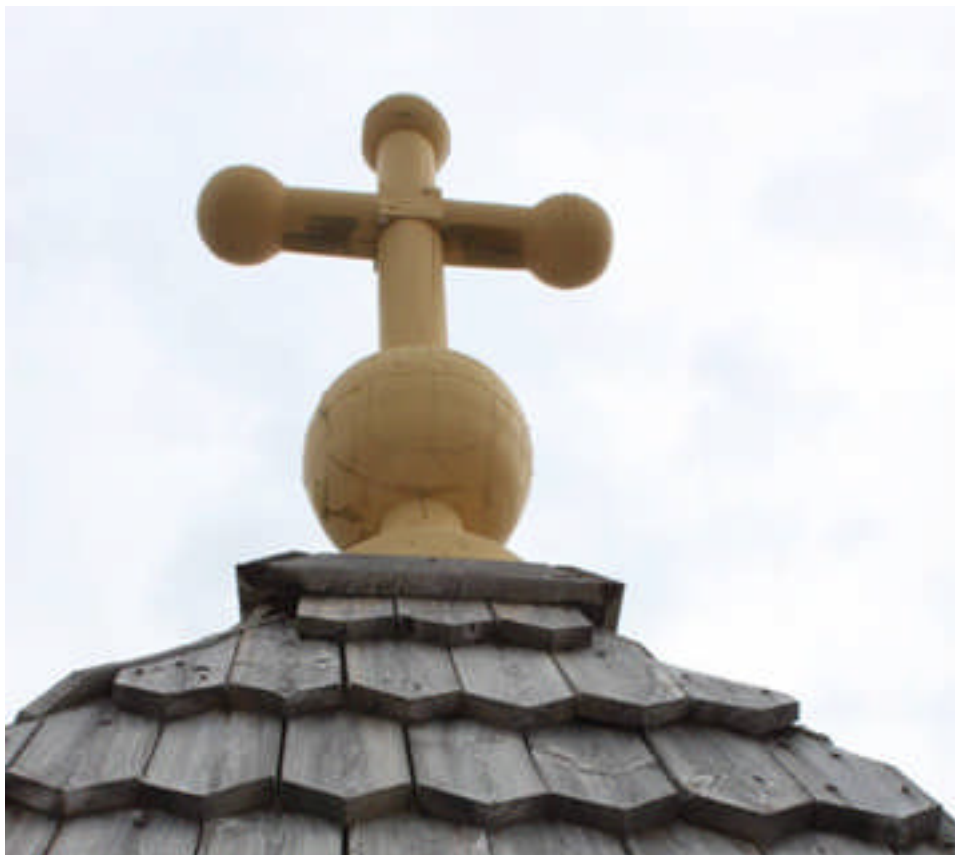
Inga spår av förgyllning fanns på korset.

På korset fanns inga spår efter tidigare förgyllningar och målades därför med guldocker likainnan.

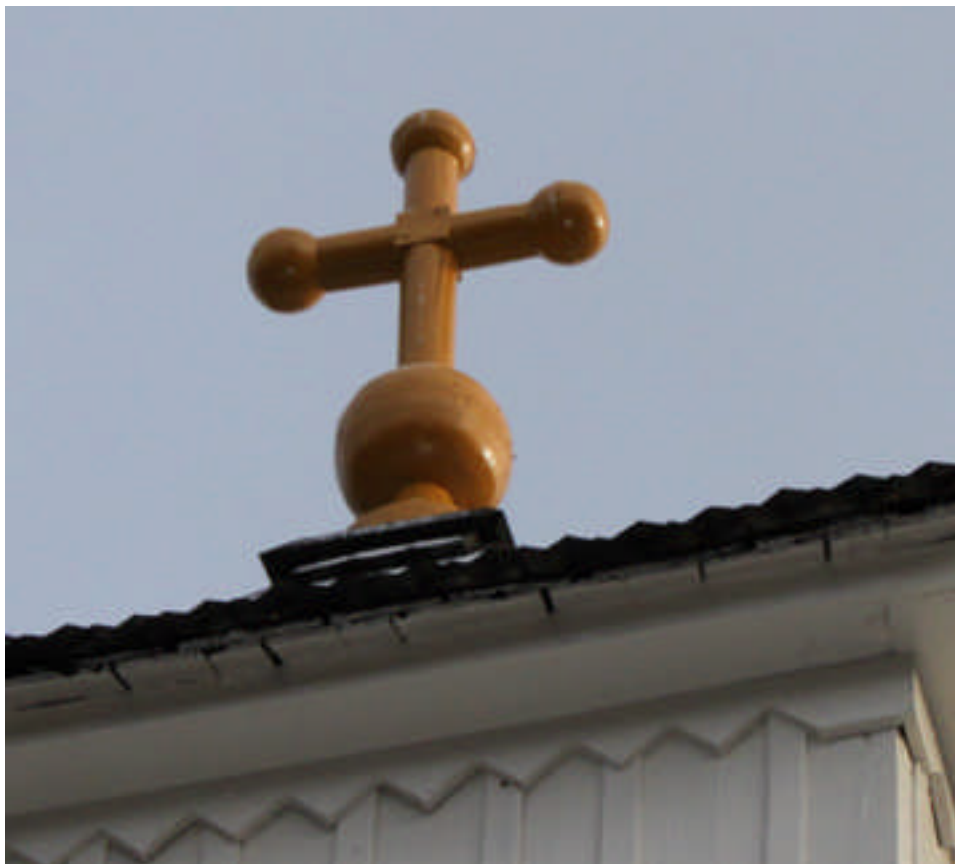
Korset efter målning med gulddocker.

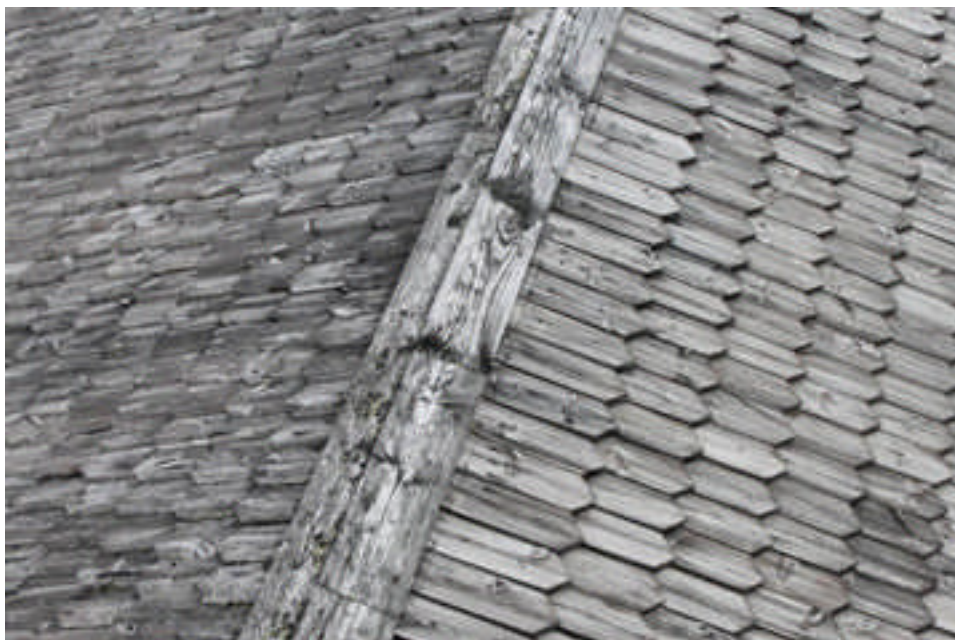
Nock- och vattbrädor var mossbevuxna, men i bra skick. Dessa borstades rena från mossan innan tjärarbetet sattes igång. Claessons Dalbrända trätjära användes. Den värmdes till 60-70 grader innan påstrykning. Det södra takfallet har nyare spån än det norra takfallet på långhuset. Alla taken lades om 1941 och det södra kan vara omlagt ytterligare en gång. Dock finns det ingen dokumentation om det.

Spånen på långhusets södra takfall är nyare än på det norra.

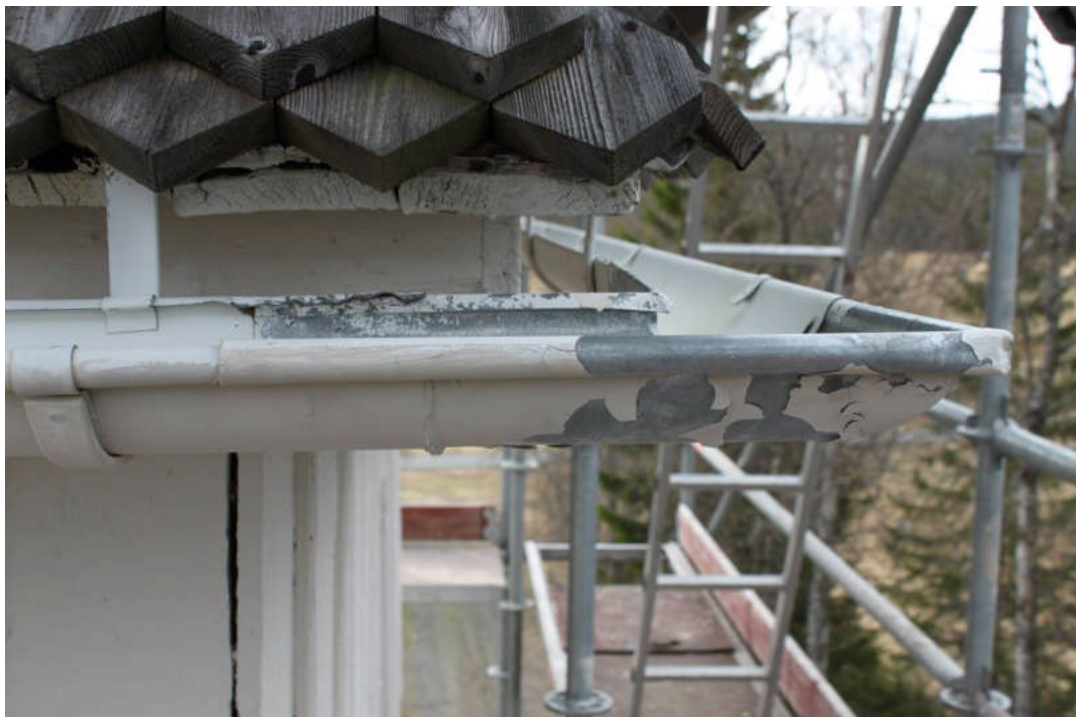
Vid tornet löper en hängränna längs den södra, västra och norra sidan där vattnet rinner ner i stuprör. På den södra sidan lutar rännan kraftigt åt fel håll så att mycket vatten rinner över och ner på taket. Hängrännorna var troligtvis fabriksmålade och färgen flagnade delvis. Alla plåt detaljer skrapades från lös färg och målades med linoljefärg. För att komma till rätta med den lutande rännan ändrades fästena.

Hängrännor innan åtgärder.

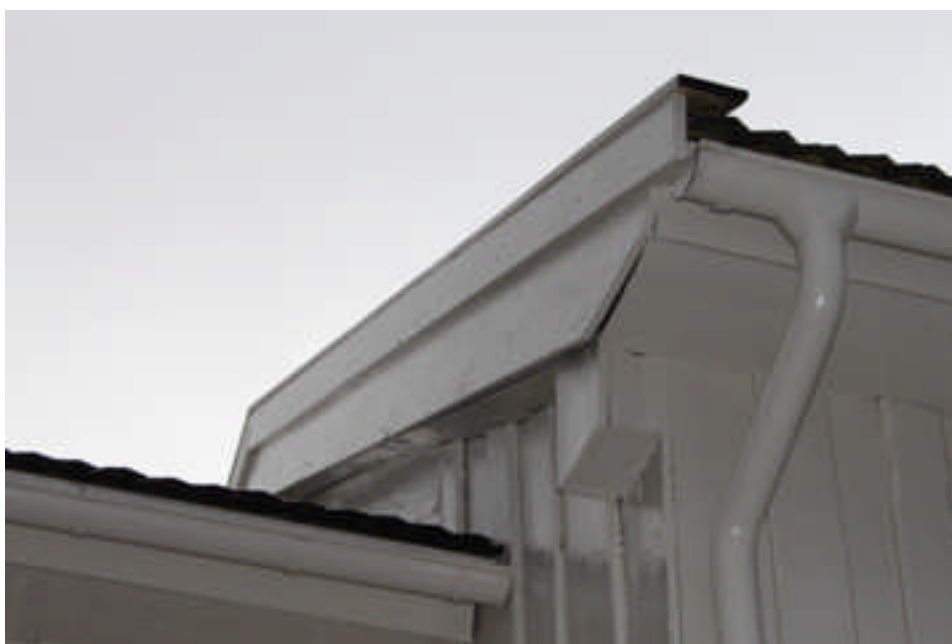
Hängränna och stuprör efter målning med linoljefärg.

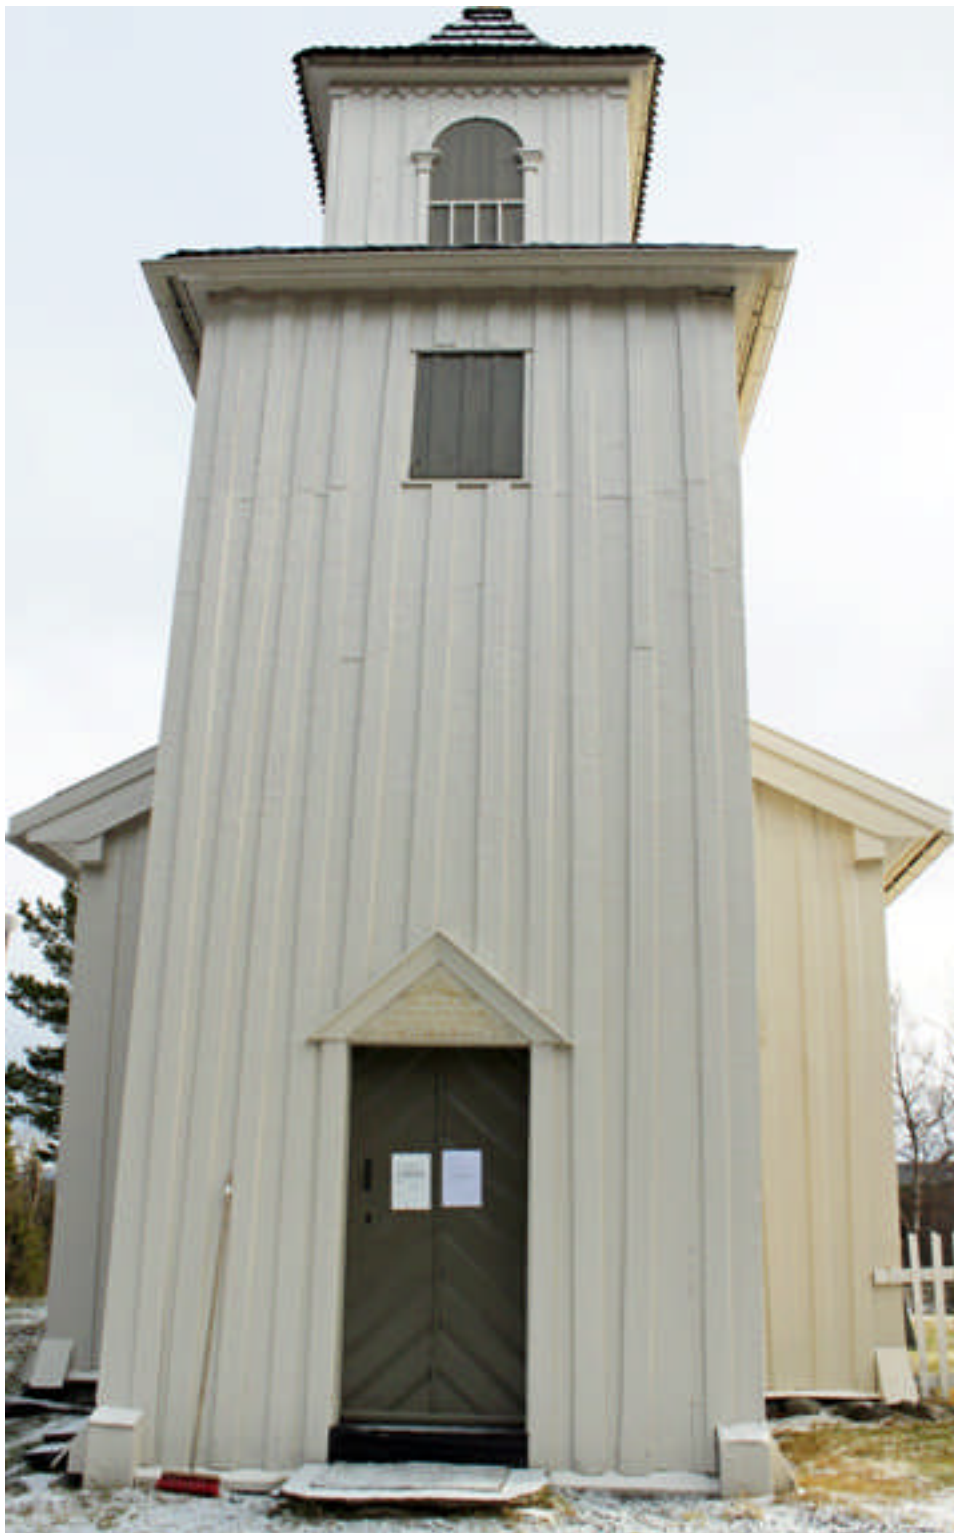
Västtornet efter ommålning. Port och tornluckor målade i samma kulör som fönstren.

Behandlades som fasaderna och målades i samma kulör som fönstren.

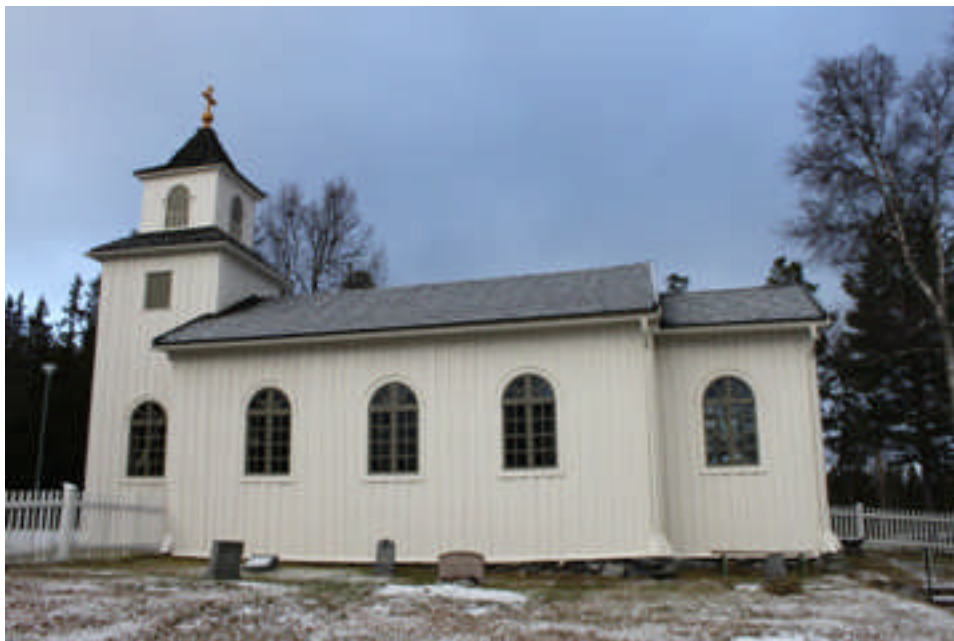
Den nymålade södra långväggen.

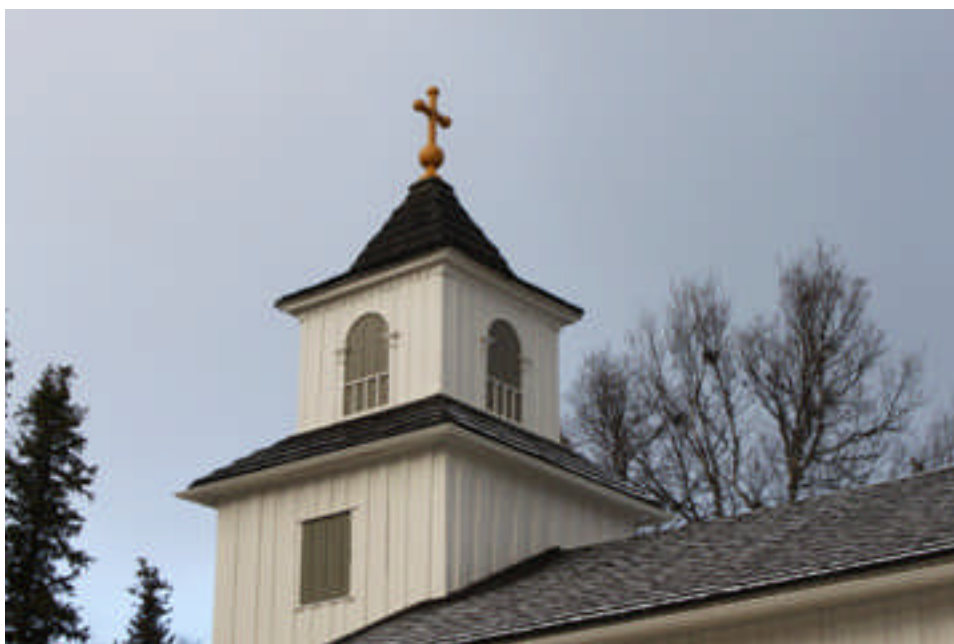
Tornluckorna målade i samma kulör som fönstren.

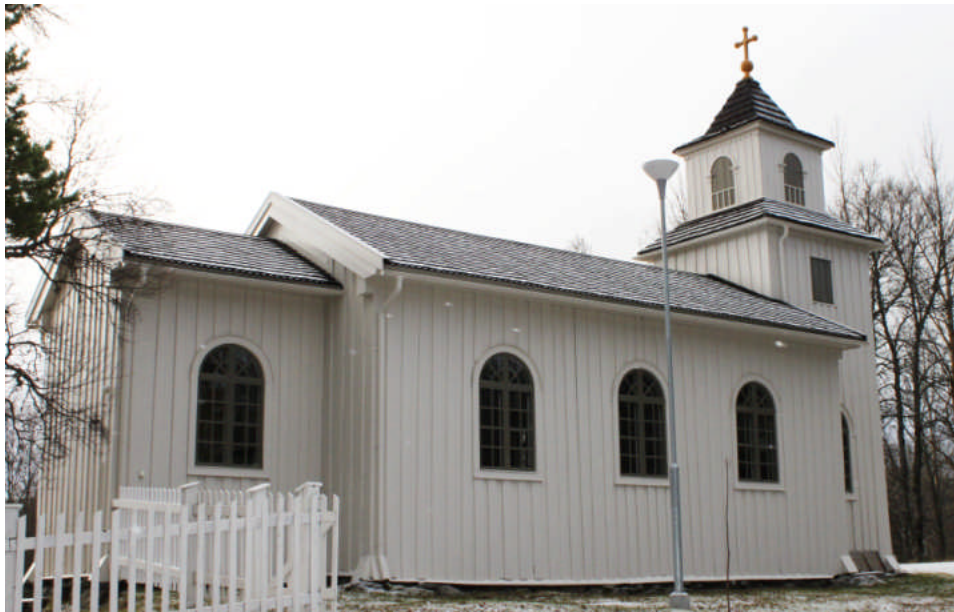
Norra långväggen efter ommålning.
