# Bodums kyrka

Renovering av elektriska installationer 2011

Bodums kyrka, Bodums socken, Strömsunds kommun

RAPPORT – JAMTLI 2013:6  
ISSN 1654-2045

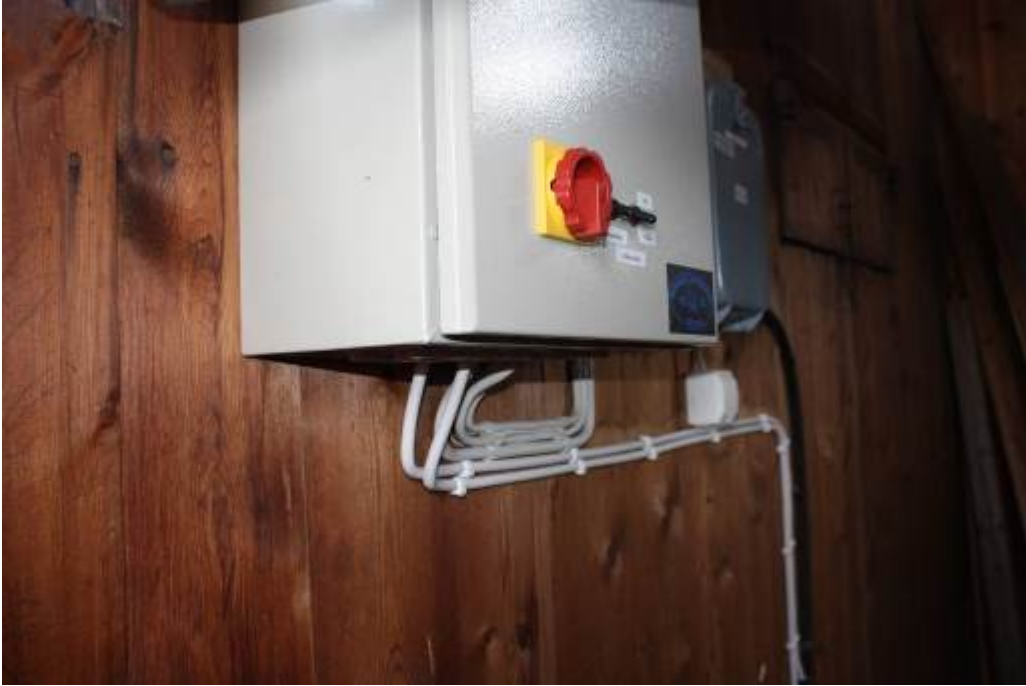
Ledningarna kommer upp till elcentralen från ledningscentralen i vapenhuset. Nya elkablar är dragna mellan dessa. Elcentralen på vinden reglerar bland annat kyrkklockornas dragmotor. Från vinden är elkablarna även dragna till lampetterna på läktarvåningen och i kyrkans långhus. IMG\_013 Foto: Olof Edin

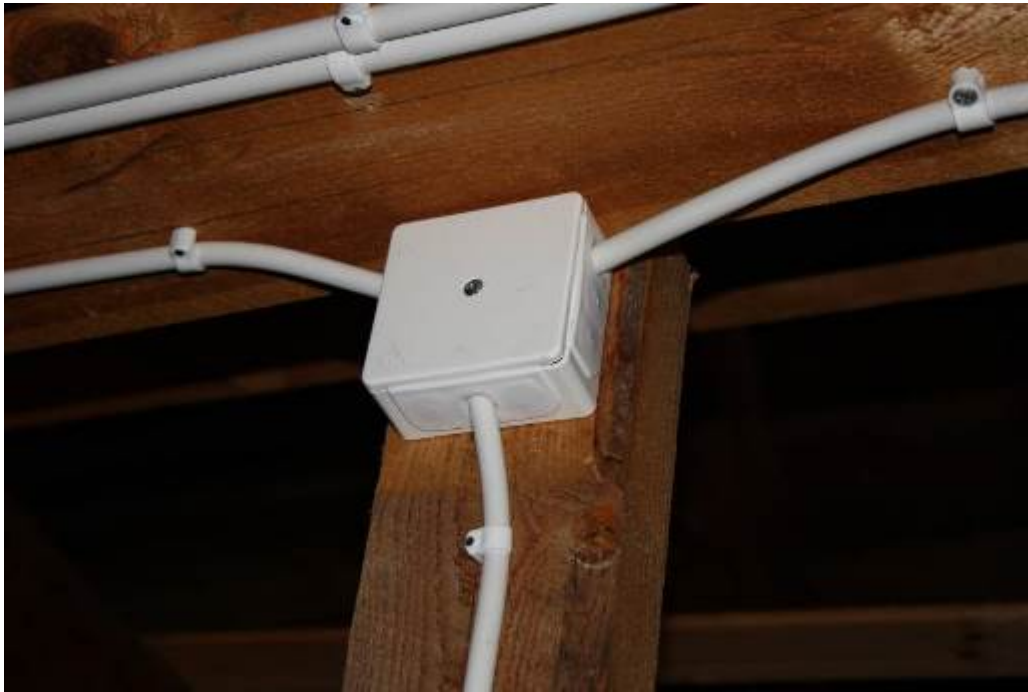
IMG\_010 Foto: Olof Edin

På vinden  
behövde  
elkablar och  
kopplingsdosor  
inte målas in.

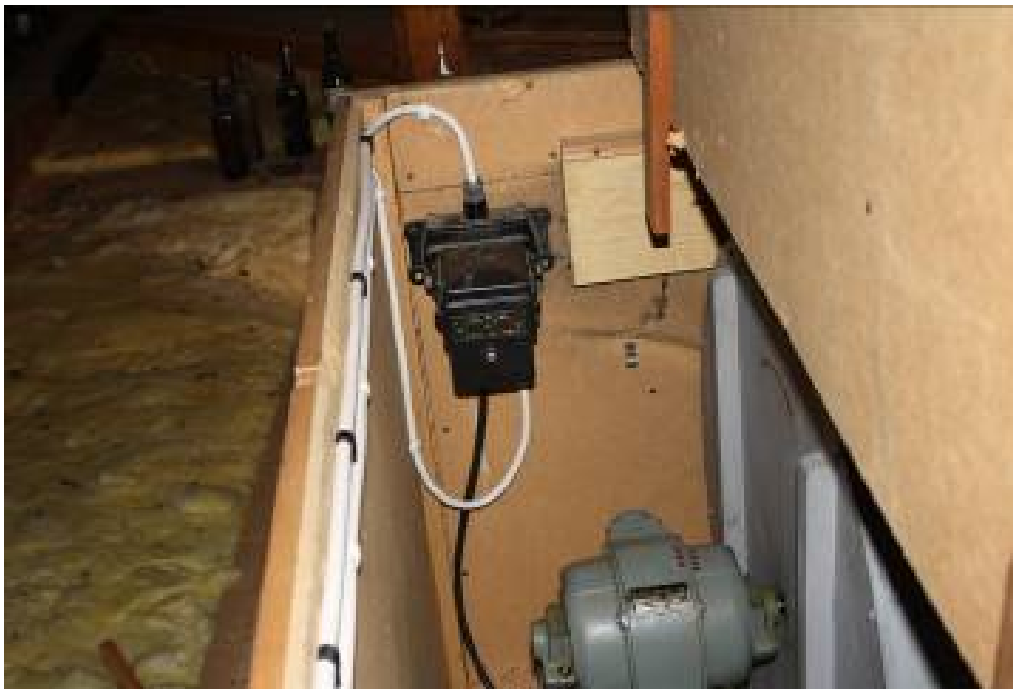
Orgelfläkten står uppe på vinden, här med nya elkablar. IMG\_016 Foto: Olof Edin

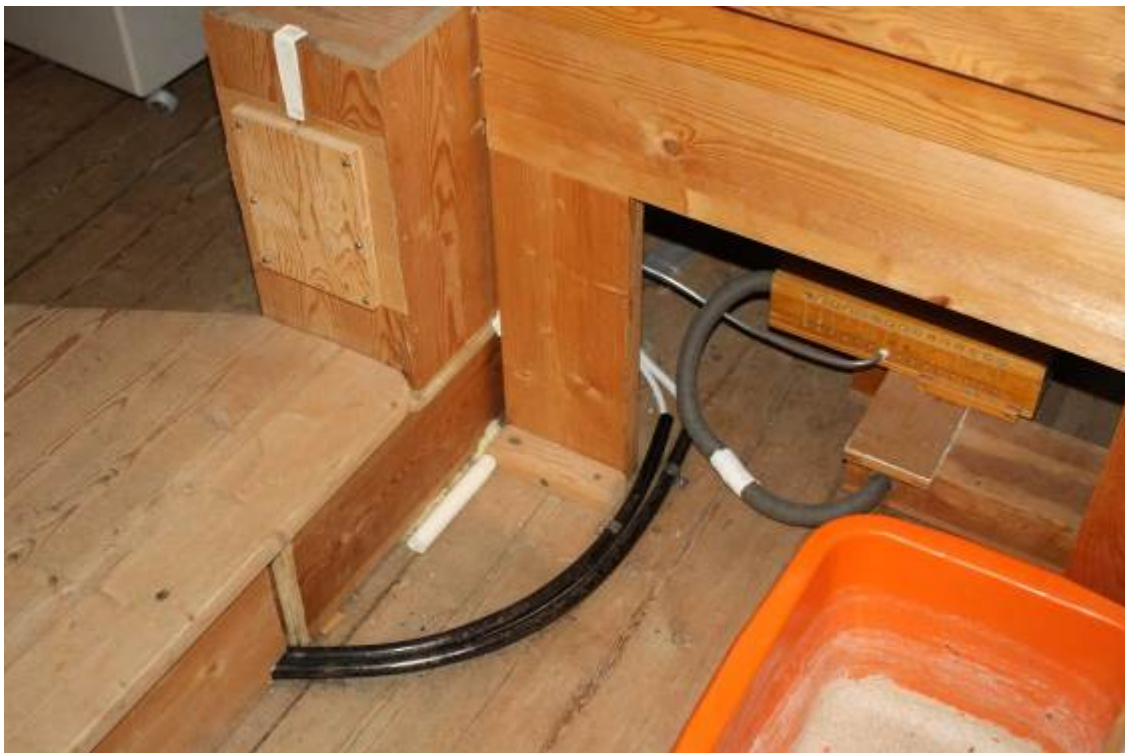
Nya kablar dragna in till orgeln. IMG\_017 Foto: Olof Edin

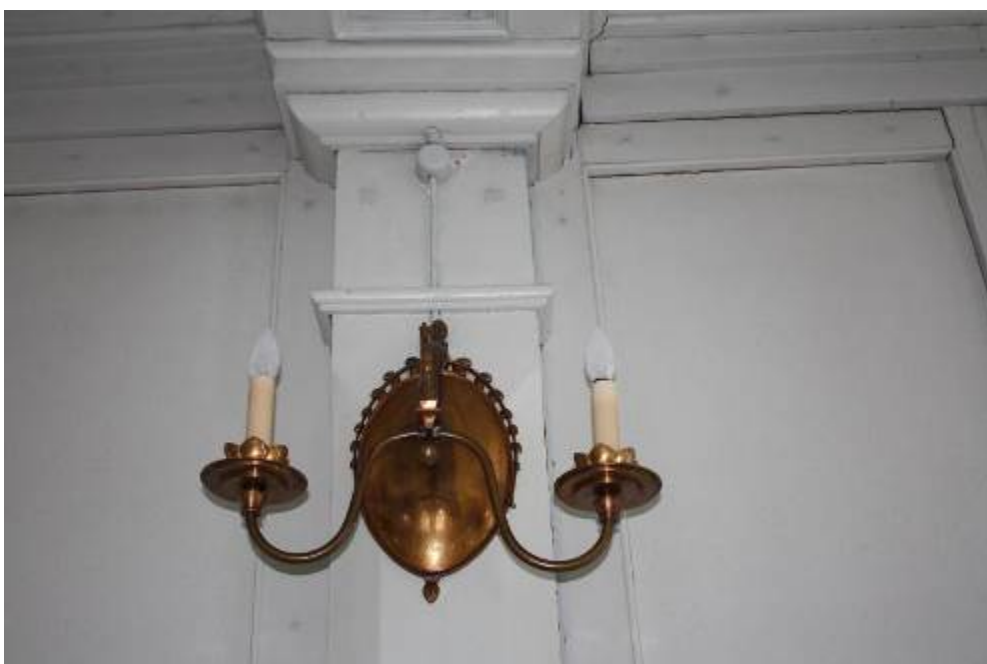
Nya elkablar och kulodosor är dragna till samtliga lampetter på läktarna, totalt åtta stycken. IMG\_019 Foto: Olof Edin

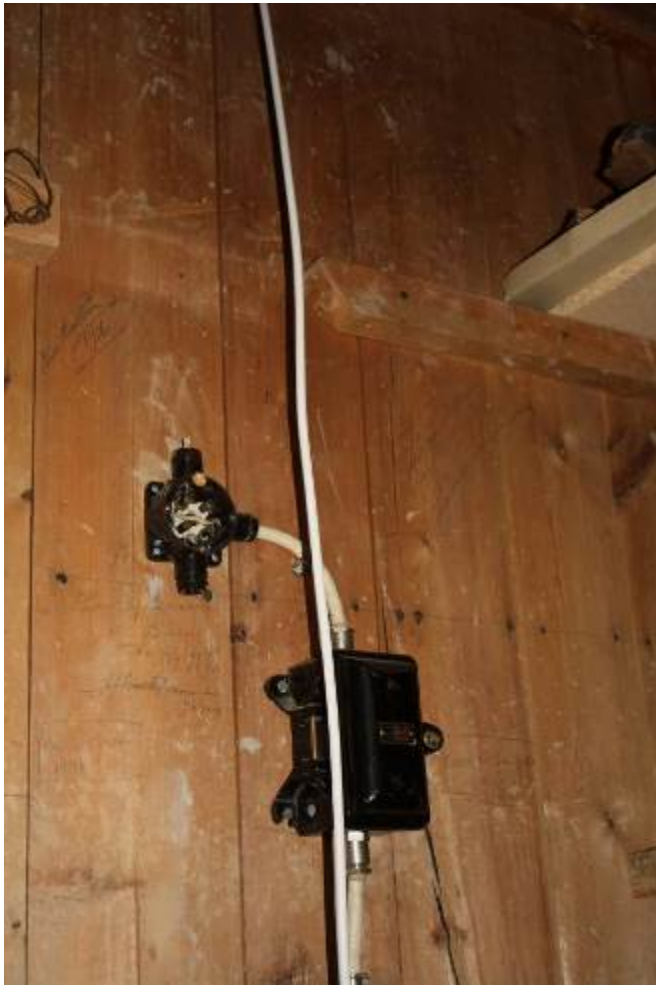
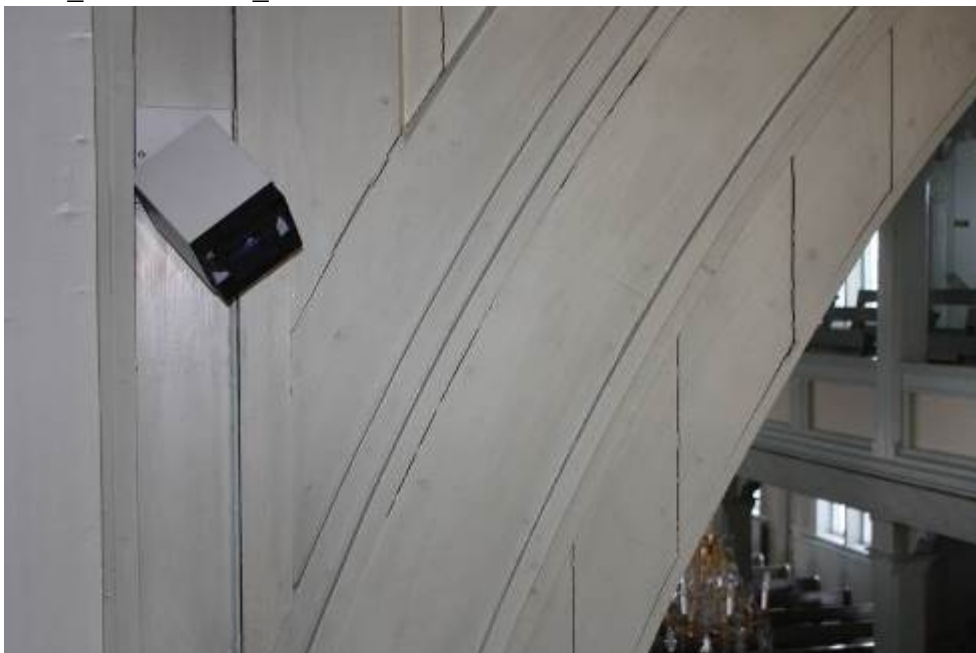
IMG\_022 och IMG\_024 Foto: Olof Edin

I skrubben på den högra läktarsidan är nya kabeldragningar gjorda. Äldre kopplingsdosor, utan el, sitter kvar som ett tidsdokument.

En ny elkabel är dragen till en spotlight riktad mot altaret. Båda är inmålade i bakomvarande kulör. Samtliga kulodosor, eluttag och elkablar på läktarvåningen är inmålade med kulör: NCS S 2005-G50Y

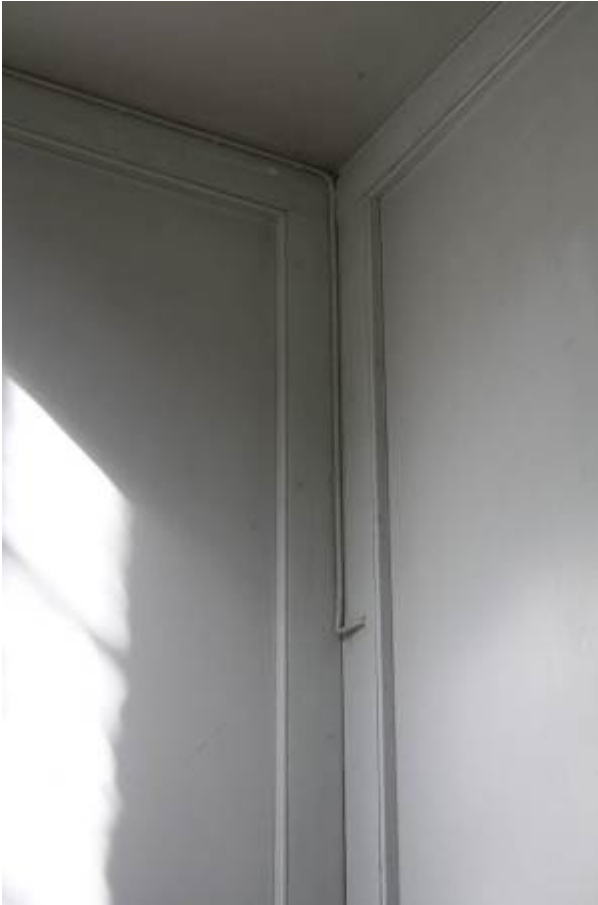
IMG\_073 Foto: Olof Edin

Ett nytt hål borrades i väggen vid läktartrappan för att montera en ny kabel. Kabeln har målats in.

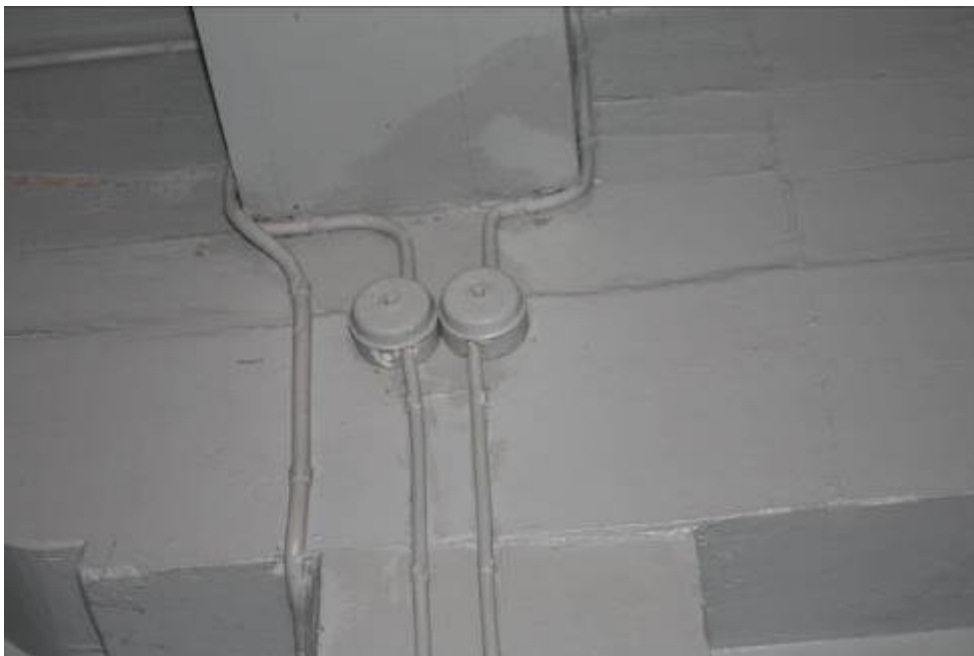
I vapenhuset är nya kopplingsdosor s.k. kulodosor av porslin, elkablar och strömbrytare monterade. Inmålningen utfördes av Per Halvarsson.  
IMG\_005 Foto: Olof Edin

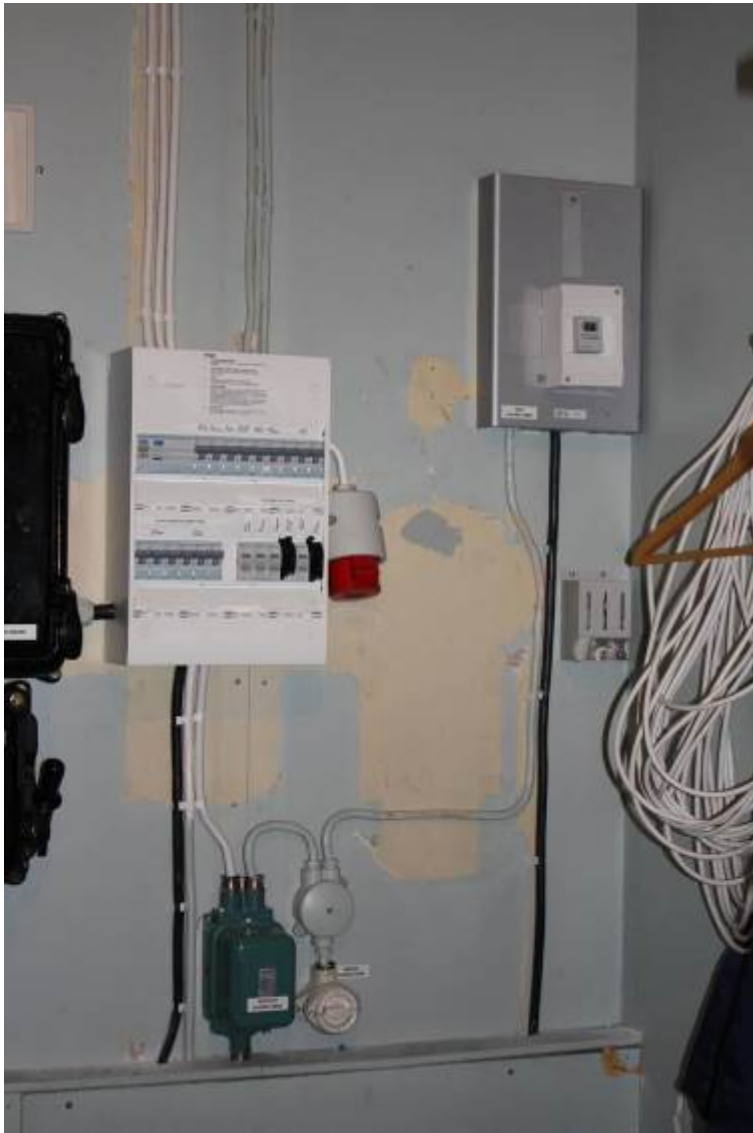
Ledningscentralen med nya elkablar, dessa behövde enligt Länsstyrelsens beslut inte målas in. IMG\_032 Foto: Olof Edin

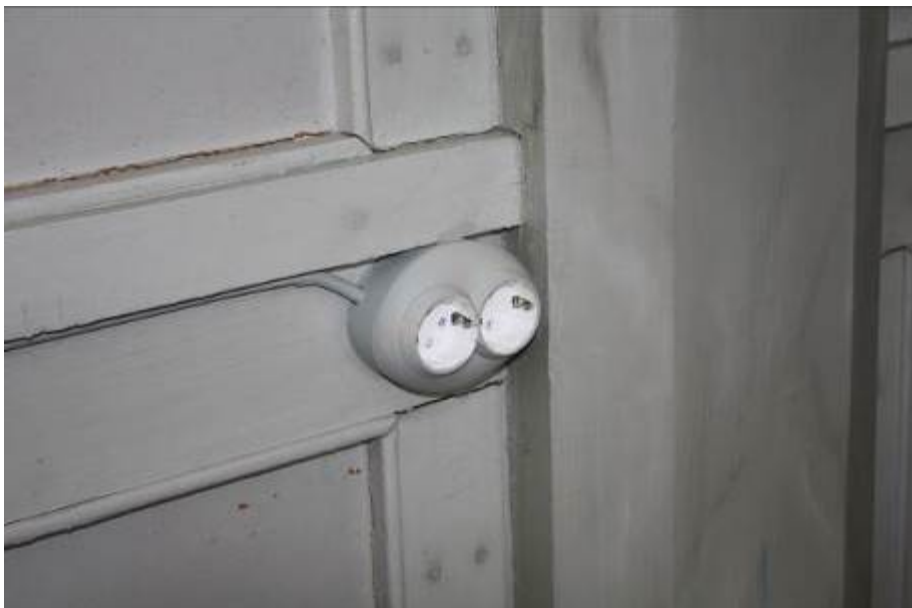
I långhuset är samtliga nya eluttag inmålade. IMG\_033 Foto: Olof Edin

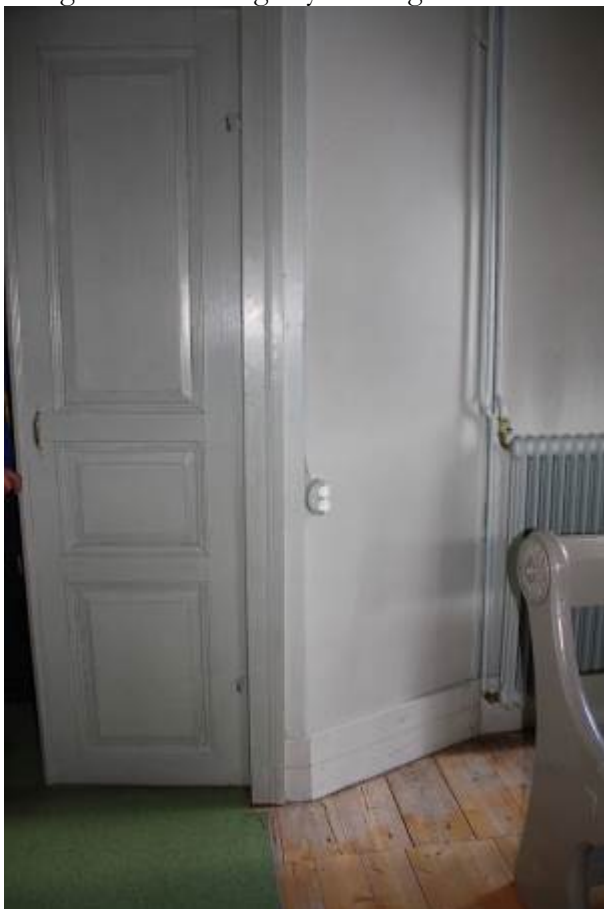
IMG\_042 Foto: Olof Edin

Vid den norra ingången liksom vid den södra ingången är nya kablar och nya uttag installerade, dessa är inmålade.

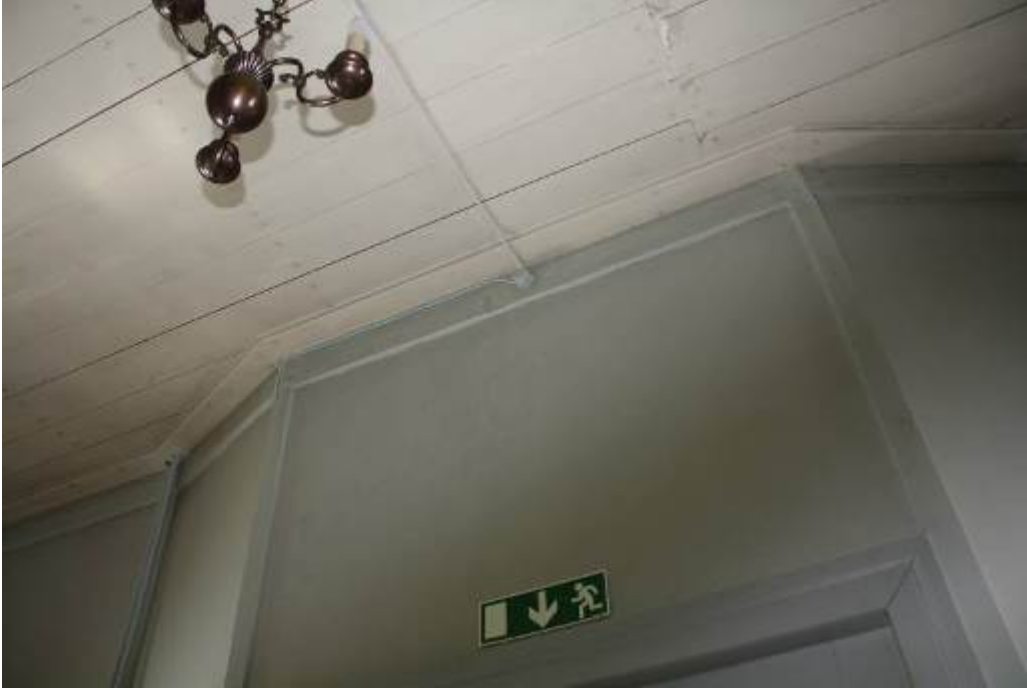
Vid den norra och södra ingången är nya kablar dragna till armaturen i taket.  
IMG\_068 Foto: Olof Edin

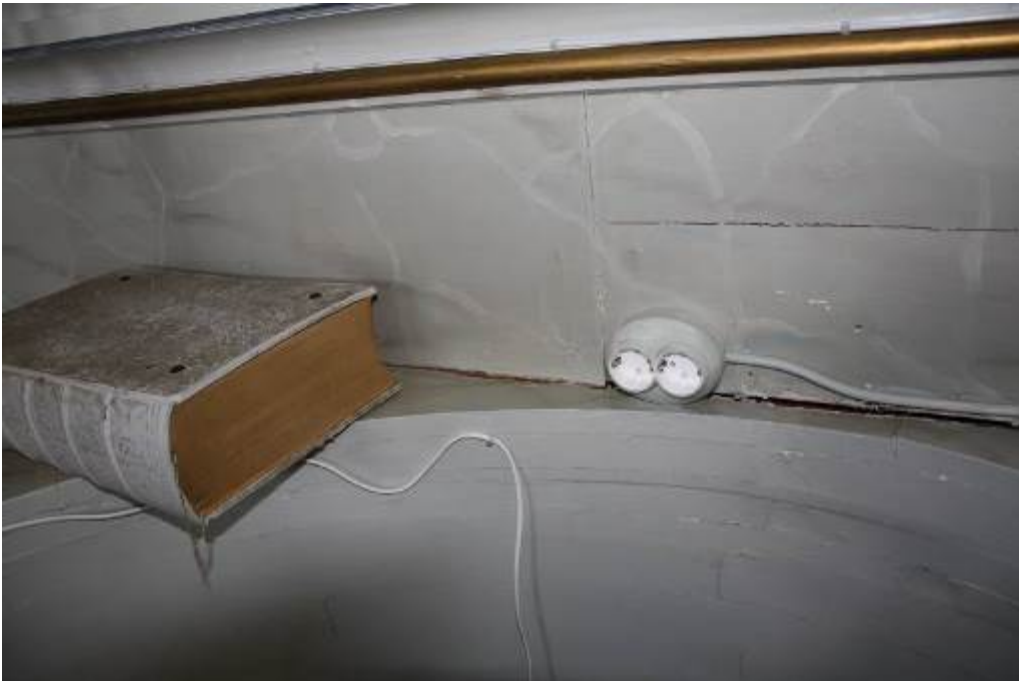
Predikstolen har fått ett nytt eluttag samt kabeldragnig. IMG\_051 Foto: Olof Edin

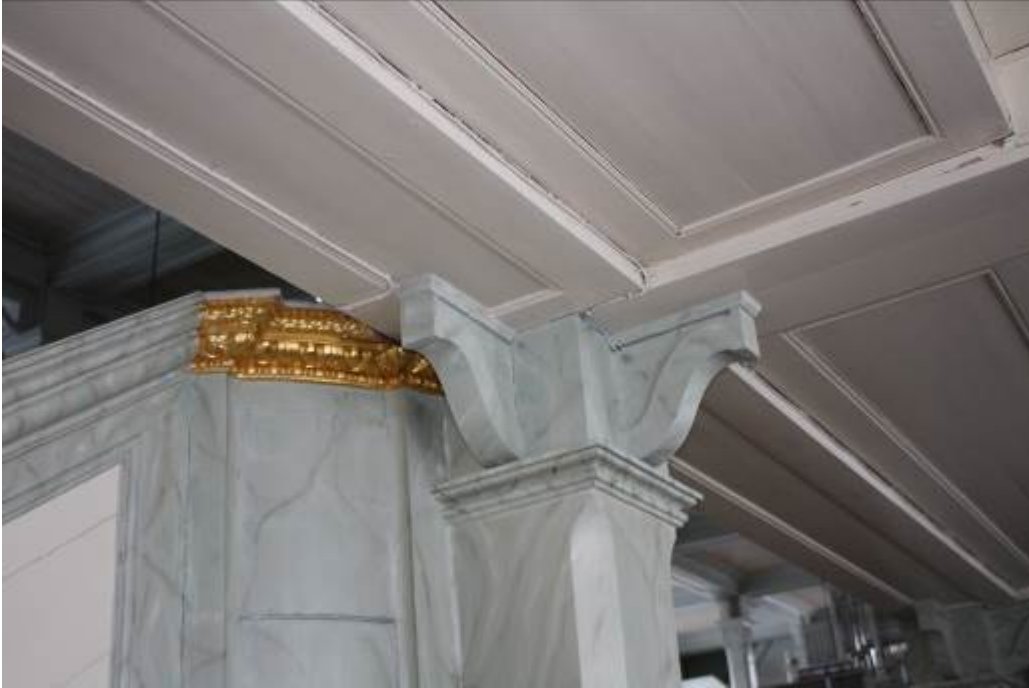
Klockringningskabeln har tagits bort från predikstolen, nya kablar har ersatt gamla och målats in i en för underlaget passande kulör, NCS S 1510 – Y10R.  
IMG\_048 Foto: Olof Edin

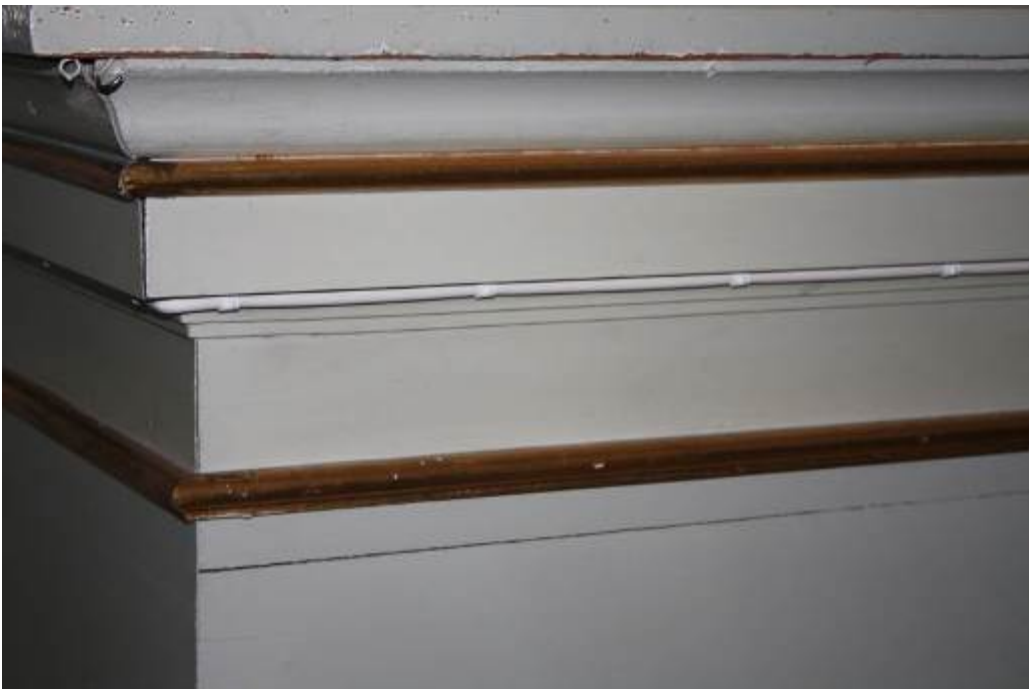
På altaret har en ny kabel fäst längst med altarets listverk. IMG\_054 Foto: Olof Edin

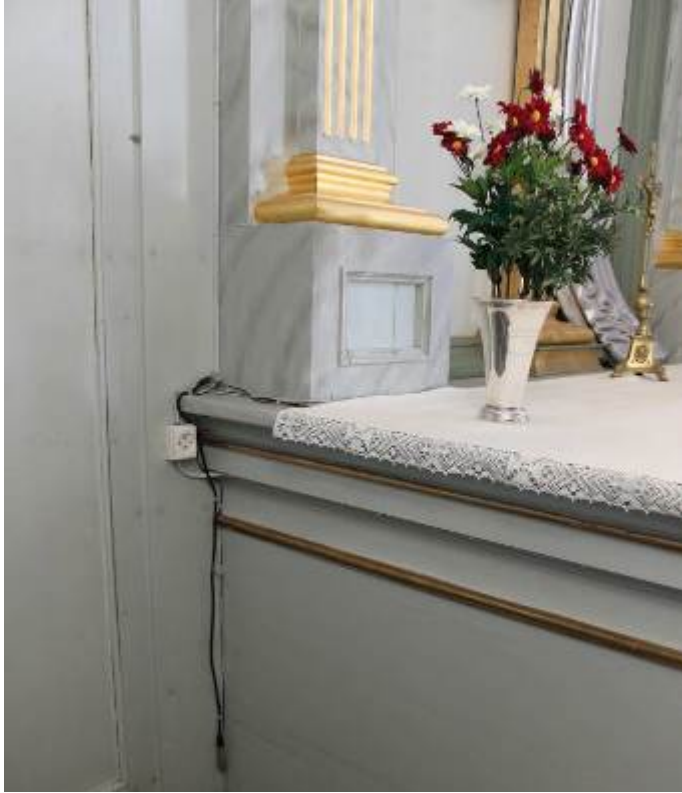
IMG\_014

Ett av de tidigare eluttagen  
syns här i bild.

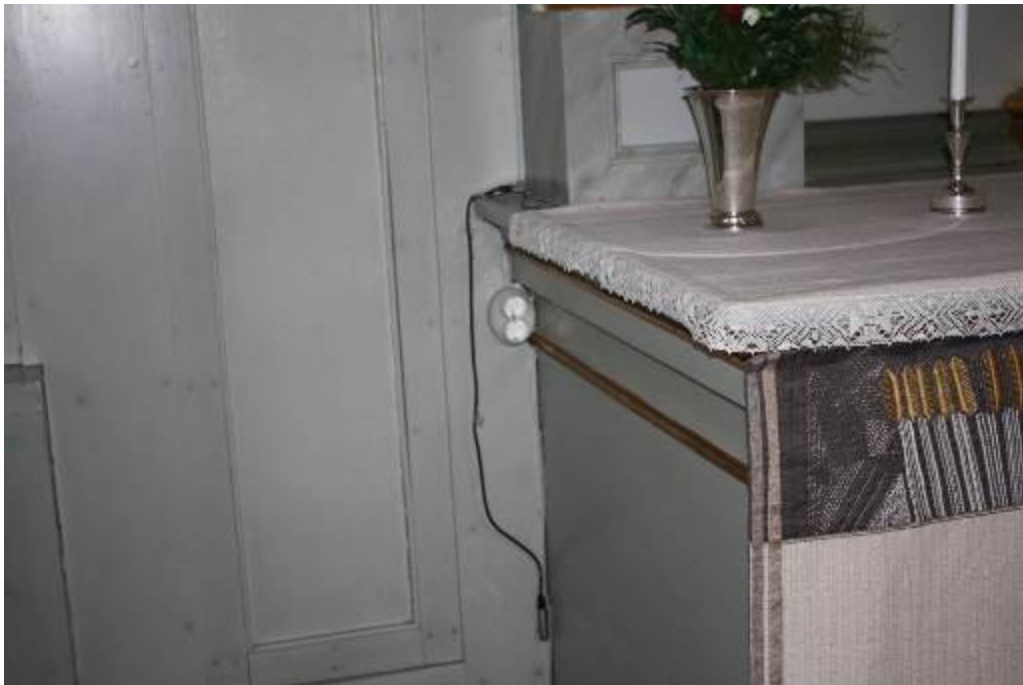
IMG\_052 Foto: Olof Edin

I bilden nedan syns det nya  
eluttaget installerat, samtliga  
nyinstallerade eluttag är av  
märket Renova.

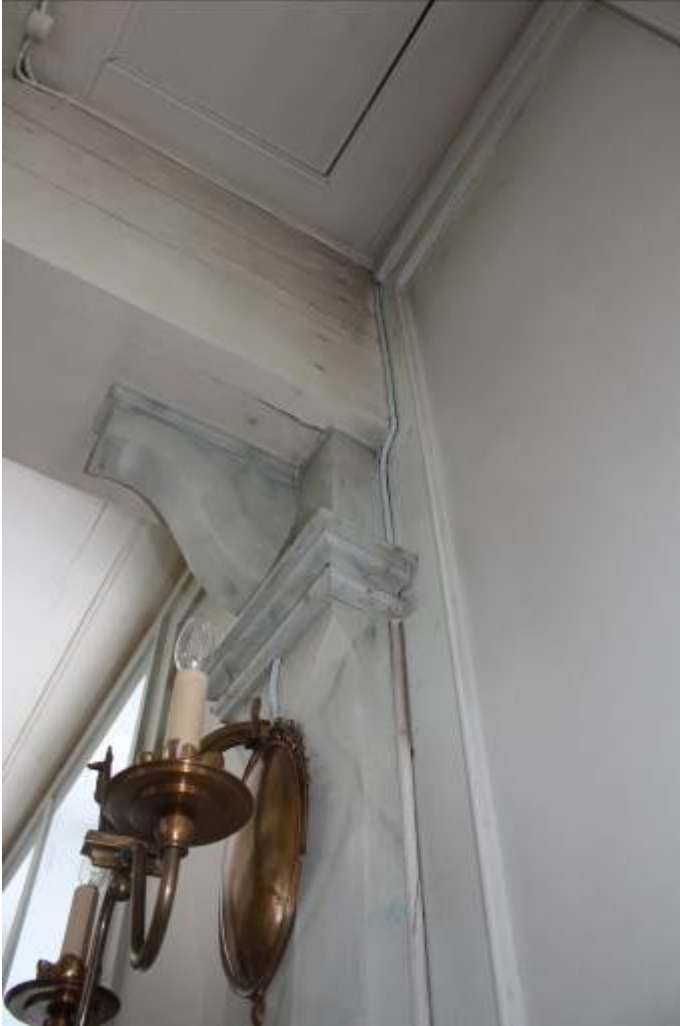
Här ses en av kabeldragningarna till lampetterna i långhuset och dess inmålning. Sammanlagt finns det åtta stycken lampetter i kyrkans långhus och alla har fått nya kabeldragningar gjorda och blivit inmålade. IMG\_035 Foto: Olof Edin

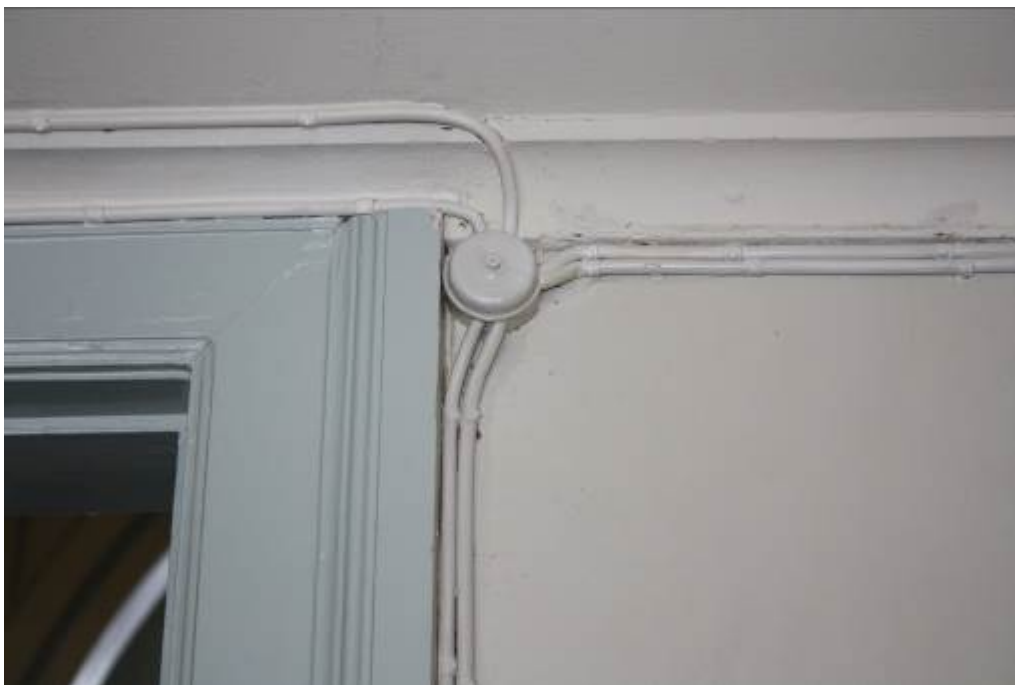
Kablar och kopplingsdosor har målats in för att passa bakomvarande färg.  
IMG\_057 Foto:Olof Edin

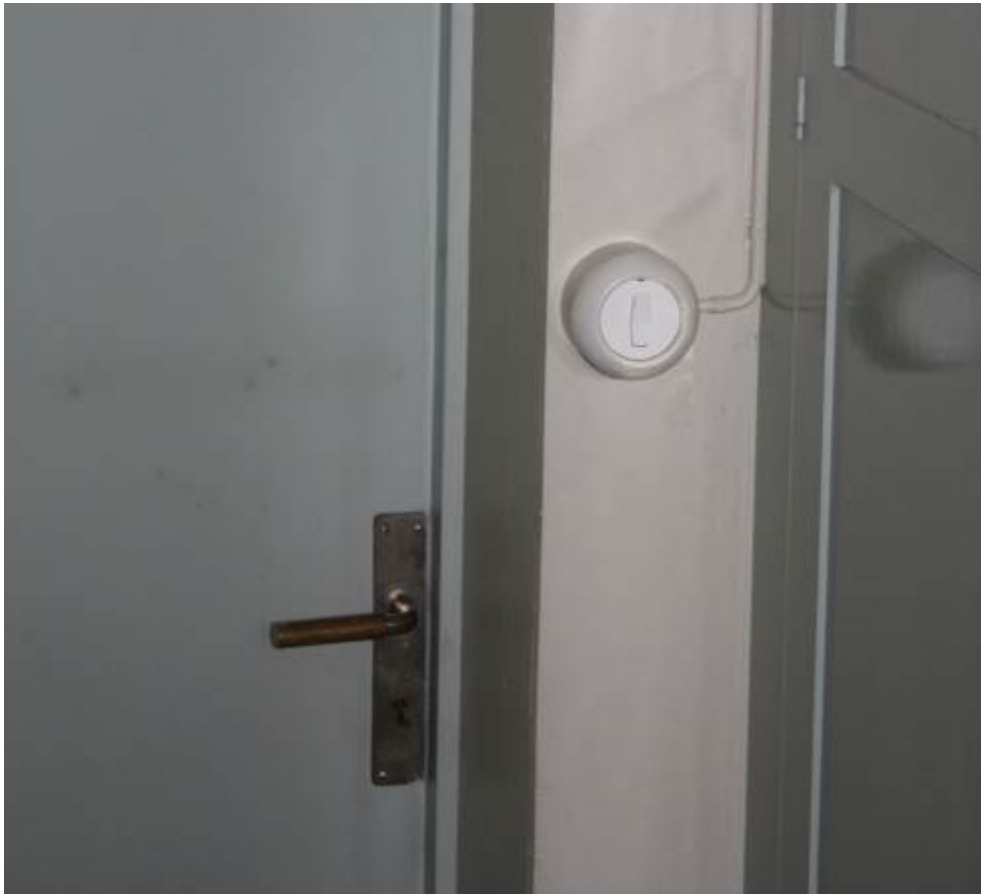
Strömbrytarna har också de målats in. Detsamma gäller för kablar, kopplingsdosor och strömbrytare i det lilla köksutrymmet som ligger i anslutning till koret.  
IMG\_059 Foto: Olof Edin

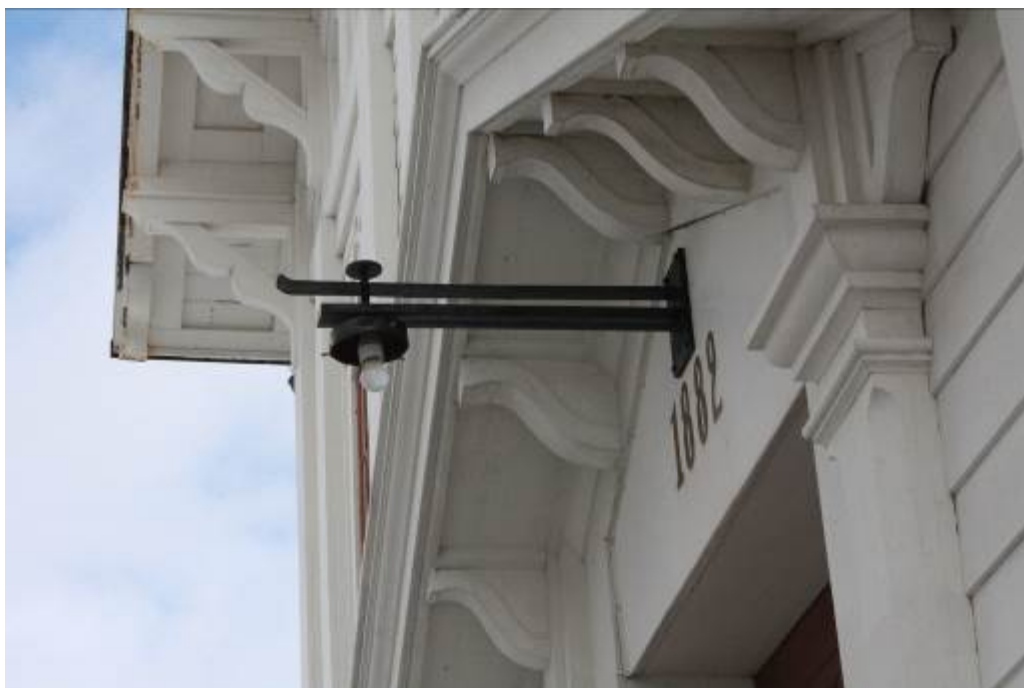
IMG\_001 Foto: Olof Edin

Vid kyrkan entré kvarstår att finna en lämplig lampskärm. I samband med detta kan armaturen behöva bytas till viss del, församlingen kommer i så fall att söka tillstånd för denna åtgärd. I samband med montering av en ny lampskärm kommer en ny kabeldragning att genomföras för ytterbelysningen.
