# Karolinerladan

Utvändig restaurering, 2011

Singsjölandet 1:8, Brunflo socken, Östersunds kommun, Jämtlands län

RAPPORT – JAMTLI 2015:3  
ISSN 1654-2045

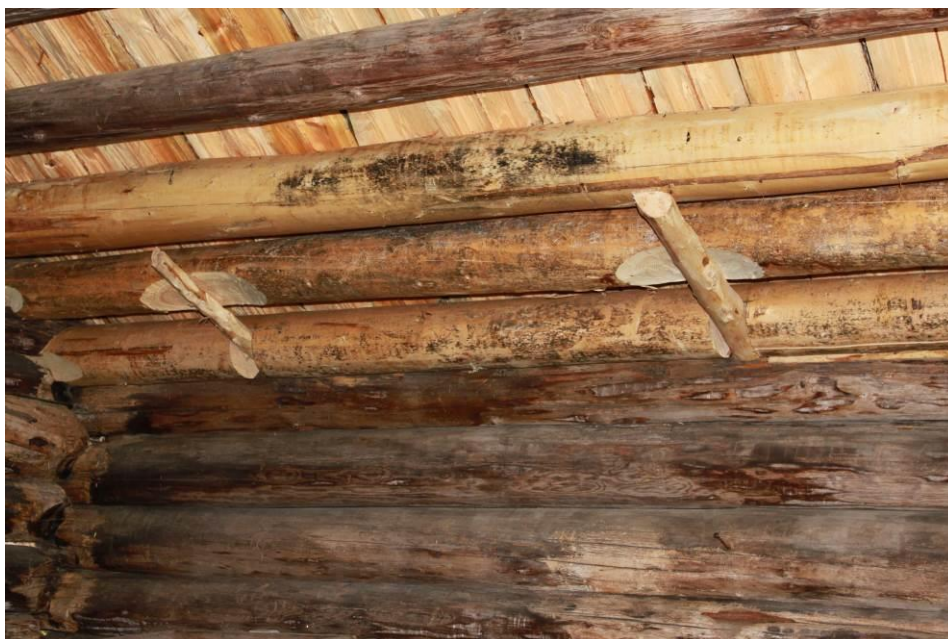
Bräddtak, som tillkom på 1970-talet, hade kraftiga rötskador. På grund av takläckage var taket tillfälligt täckt av en presenning. Flera av takåsarna hade rötangrepp. Åsarnas översida där taket legat an var angripna av insekter. Sex raftkrokar/takfall hade rötskador av varierande omfattning.

Figur 1 D-vägg. Åsarna 1, 2 och 3 (nerifrån räknat) är utbytta. I åsarna 1 och 2 är uthugget för raftkrokarna.

Ås 2 från B-väggen räknat har bytts ut. Både ås 1 och 2 var dåliga. Frågan var om de fortsatt kunde bära raftkrokarna. En kompromiss gjordes. Ås 2 byttes ut då den bär merparten av tyngden, medan ås 1, som uppfattades som mycket gammal, fick vara kvar. Åsarna 1,2 och 3 från D-väggen räknat har bytts ut. De utbytta åsarna renskrapades, märktes upp och ställdes undan inne i Karolinerladan.

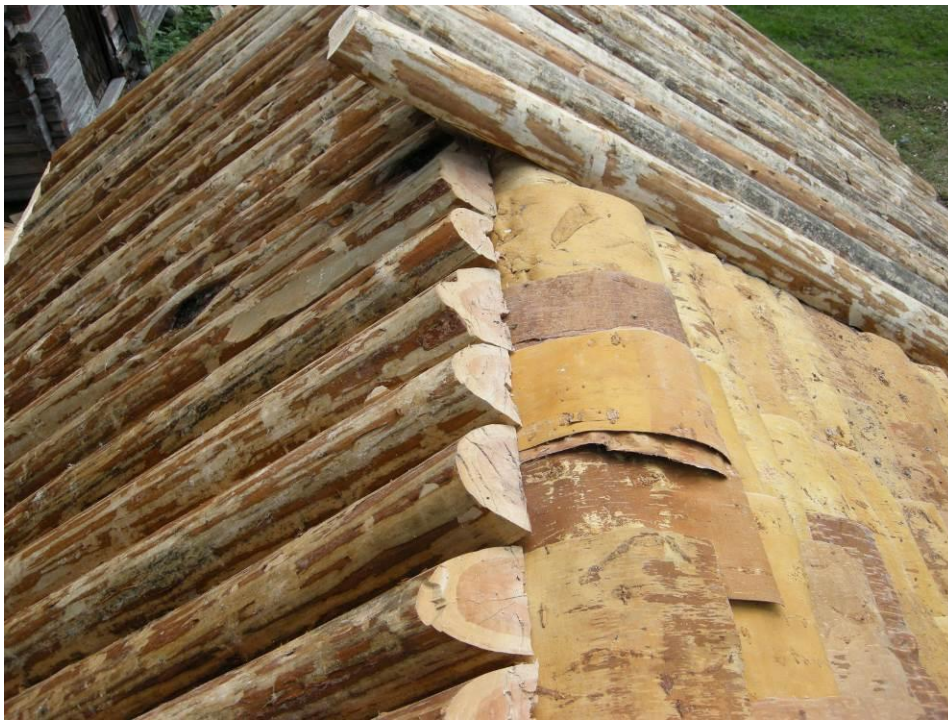
Figur 2 Klovorna på det ena takfallet är längre och skjuter över det andra takfallet ovan nock, ett så kallat kamtak.

På åsarna lades ett innertak av klovor. På detta lades sedan näver. Underst över hela takytan ligger ett lager näver på tvären, för att armera och hålla upp mellan klovorna. Mot gavlarna ligger de dessutom uppochner, med vita sidan upp, för att ej leda in vatten på undertaket. Vid takfoten ligger ett lager uppochner av samma anledning. Sedan börjar den egentliga täckningen med tre lager, fibrerna i takfallets riktning och vita sidan ner. För att hålla nävern på plats har klovor lagts ovanpå. Klovorna på det ena takfallet är längre och skjuter över det andra takfallet ovan nock, ett så kallat kamtak.

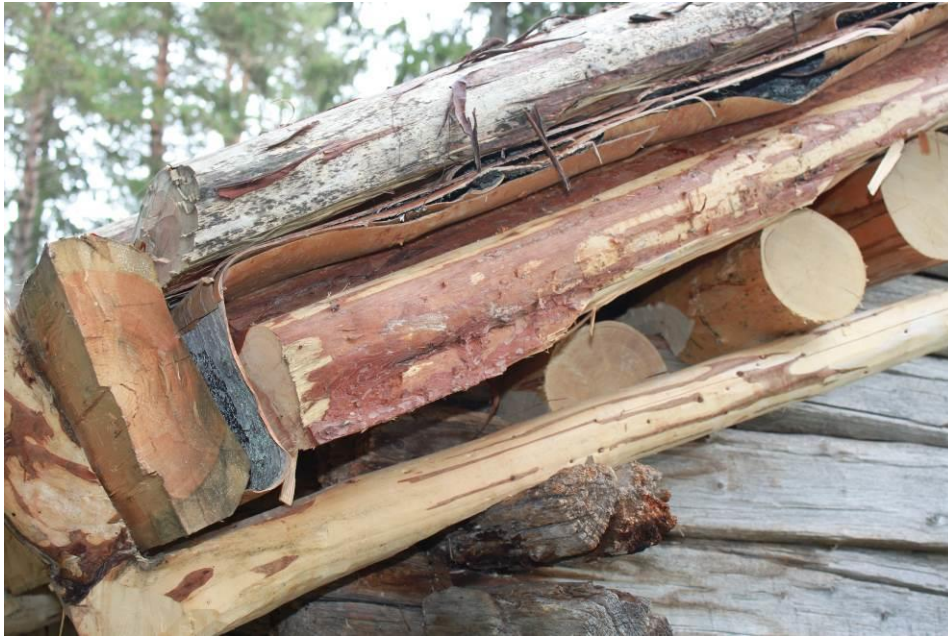
Figur 3 Takfoten vid CD-hörn.

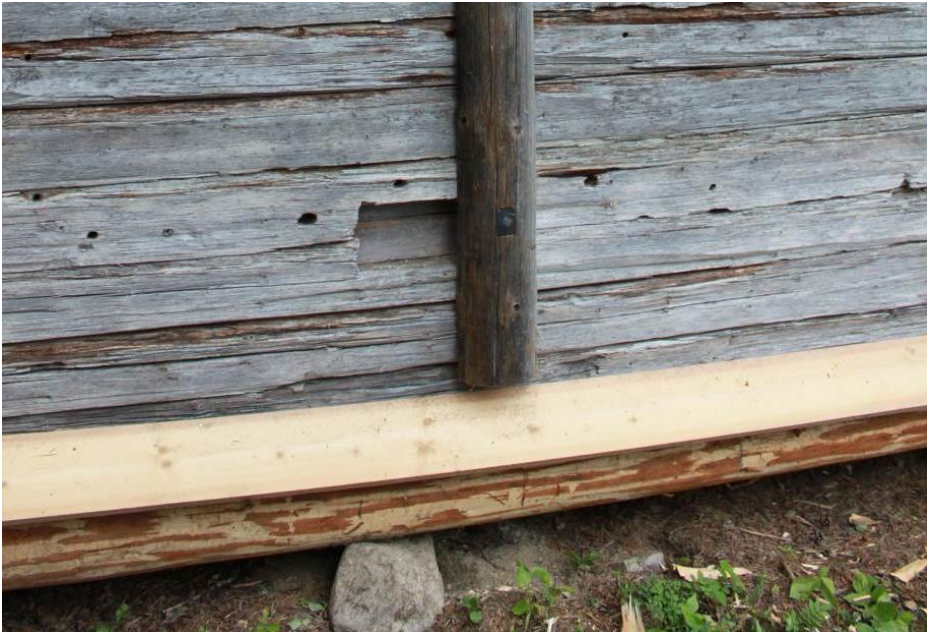
C1 var utbytt relativt nyligen med virke av dålig kvalitet. Stocken var snedsågad undertill mot grundsten vid BC-knut, vilket gav instabilitet. Stocken hade glidit ur väggen. Golvklovornas ändar sticker ut mellan C1 och C2 respektive A1 och A2. Vid A-vägg skyddas de av loftet, men vid C-vägg var de oskyddade, vilket i förlängningen kan leda till rötskador. Röstet bågnade. Röstmodern, C13, hade börjat glida ur väggen på grund av att takåsarnas än-

dar var så anfrätta att de inte fungerar stabiliserande för röstet längre.

Figur 4 C-väggen riktades upp och en följare monterades. En snedställd bräda har fästs i C2 som skydd över golvklovnarnas ändar.

C1 byttes ut i sin helhet. C-väggen riktades upp och en följare monterades med tre bultar och brickor. Man använde sig av befintliga hål i väggen för att fästa följaren. En snedställd bräda fästes i C2 som skydd över golvklovnarnas ändar.

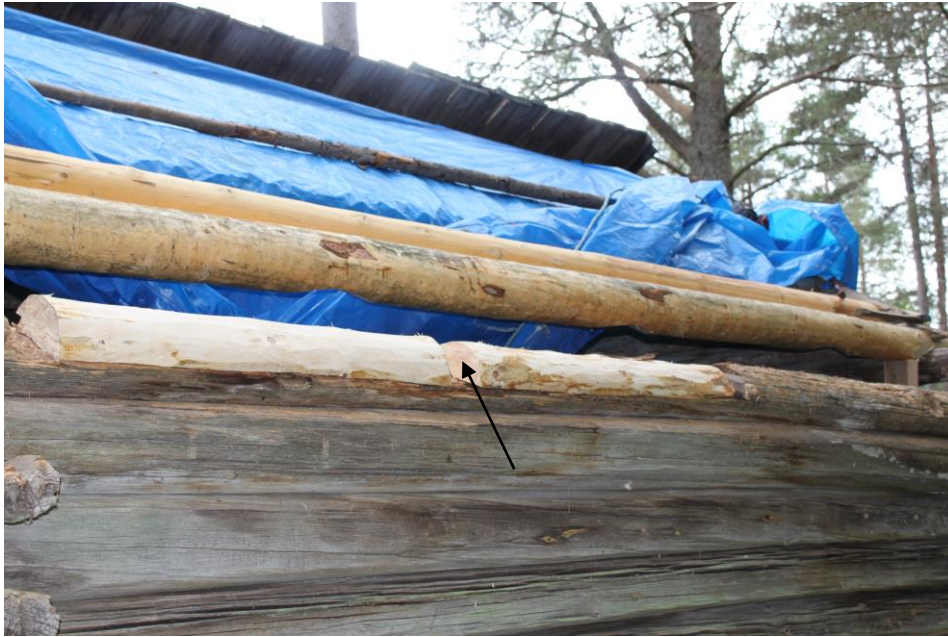
D11 hade ytliga mögel- och svampangrepp, ca 1,5 m mot C-vägg, men var frisk i övrigt. D12 hade kraftiga rötskador i överkant, ca 2,5 m mitt på vägg.

Figur 5 D12 ilagades med nytt virke (lägg märke till urtagen för raftkrokarna).

D12 ilagades med nytt virke.

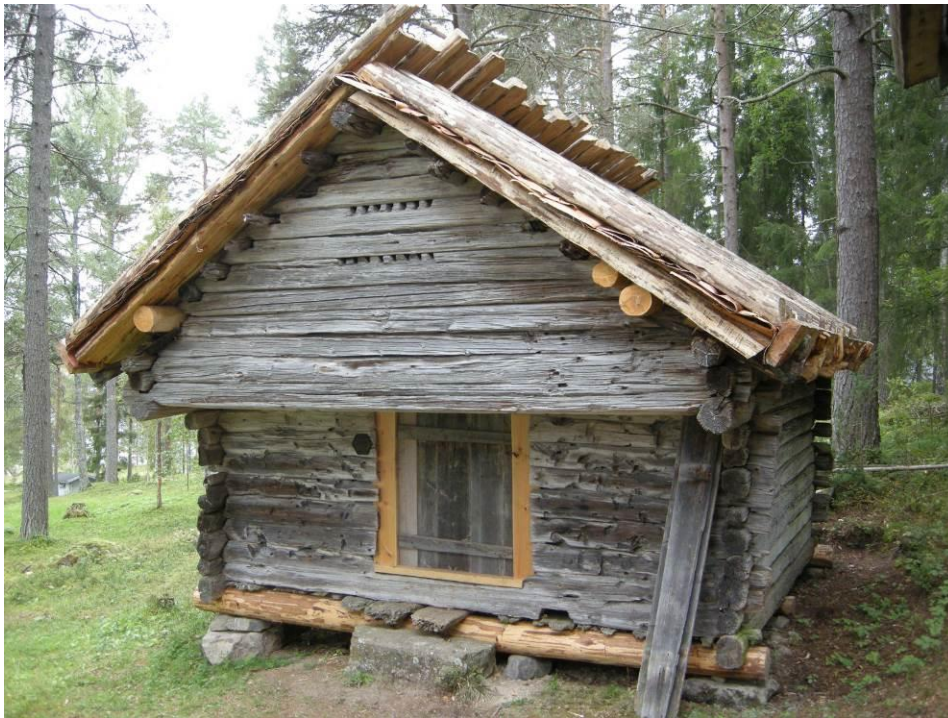
Figur 6 Karolinerladan med det nya taket på plats.

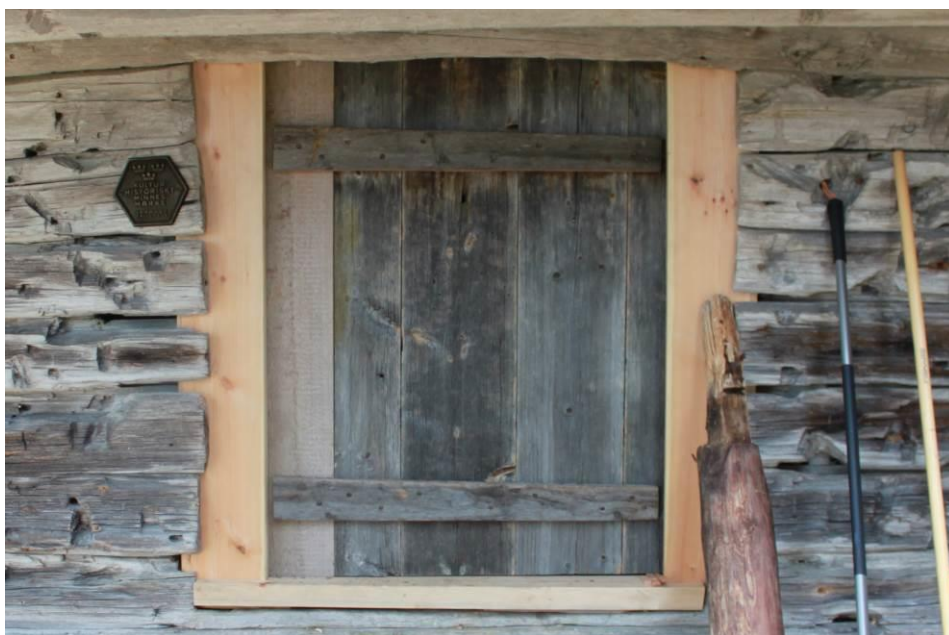
Dörr saknades innan åtgärd. På äldre bilder går att utläsa att öppningen tidigare täcks av liggande brädor som fällts ned i spår på sidorna.

Figur 7 En ny dörr har konstruerats av gammalt virke.

En ny dörr har konstruerats av rester från en gammal dörr som fanns på gården. Spiken som använts hade fastighetsägaren. Det är mest klippspik samt någon enstaka smidd spik. Dörren sitter med ett trågångjärn. Nya gåtar (eg. svärd) har tillverkats och satts in i de gamla spräckta gåtspåren. En ny tröskel har kommit på plats.

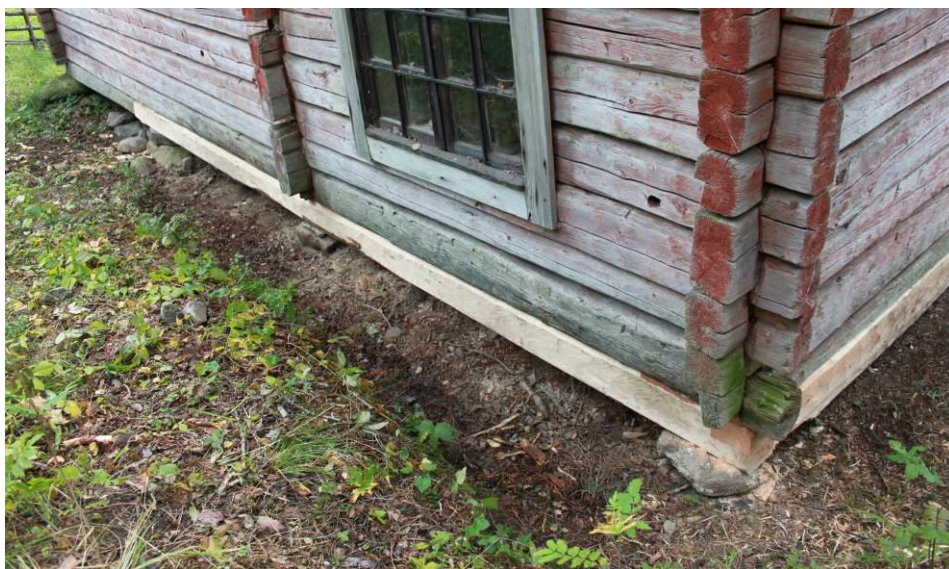
Figur 8 Syllen C1 på gårdsmuseet byttes till största del ut (lägg märke till skarven på syllen mellan E och CD-knut).

Syllen C1 byttes delvis ut.
