Östersunds gamla kyrka

Ny toalett för personer med funktionsnedsättning 2014–2015

RAPPORT – JAMTLI 2017:4
ISSN 1654-2045

Inledning

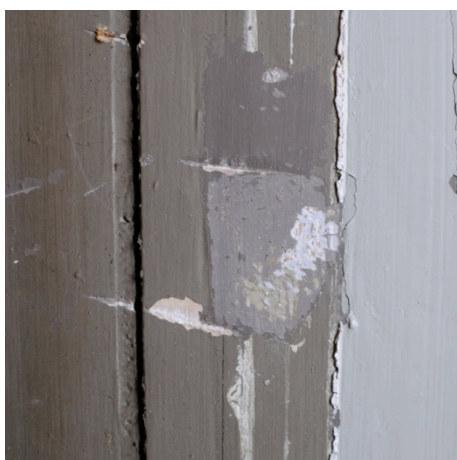
Panel 1846

Yttersta färgskiktet på både pelaren och panelen var grön umbra enligt RAÄ:s system, mellan 6A-786 och 7A-786 och enligt NCS S2005 Y50R.

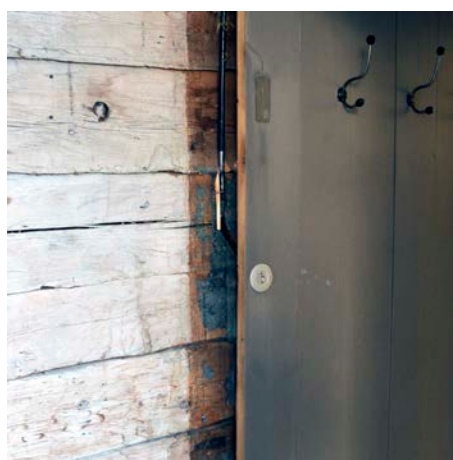
Panel 1953, bakom panelen syns rester av den lumpapp som tidigare suttit på vapenhusets timrade yttervägg.

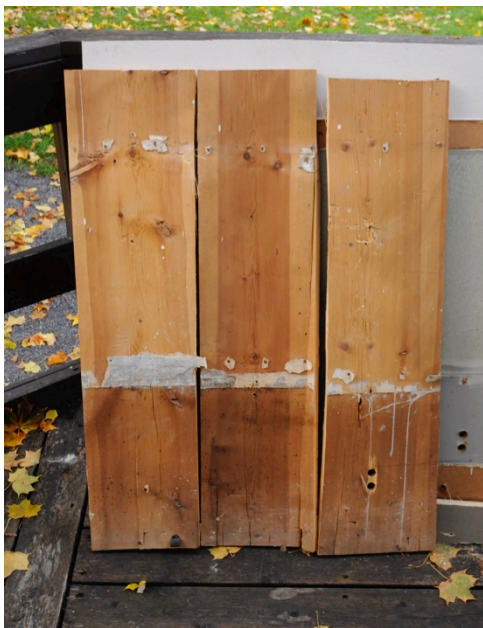
Sannolikt har väggen fram till 1950-talets ombyggnad varit en oisolerad enkel brädvägg. I så fall skulle den ha isolerats i samband med att snyggningsrummet byggdes. Brädväggen är målad mot väster men mot kyrkorummet har den varit pappspänd med horisontella våder, bredd \approx 60 cm.

De ursågade väggbrädorna med rester av den pappspänning som före 1950-talets ombyggnad var in mot kyrksalen.

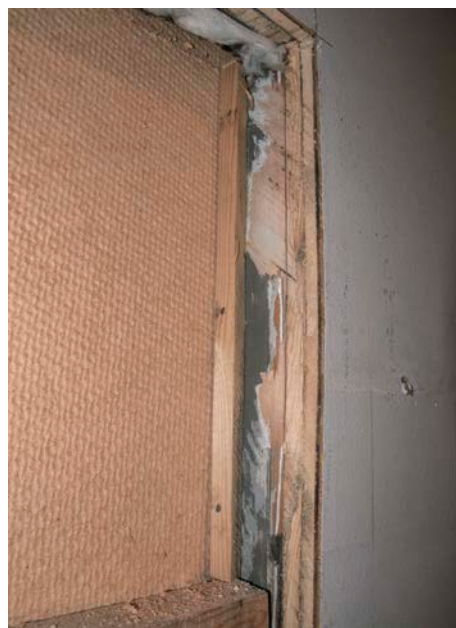
Mellanväggens stomme består i grunden av 1 tums stående och ospontade brädor. Mot vapenhuset är brädorna gråmålade med dragning åt grönt med spår av en ljusare gråblå kulör, sannolikt samma kulörer som återfinns på panelen från 1846 på vapenhusets pelare, se provresultat ovan. Den nya dörröppningen sammanfaller på norra sidan med den kant där den tunna brädväggen övergick i en tjockare vägg närmast timmerstommen, Se bild nedan.

Håltagning för den nya dörröppningen. Färgspåren i mörkgrönt visar den tjockare delen av väggen närmast timmerstommen.

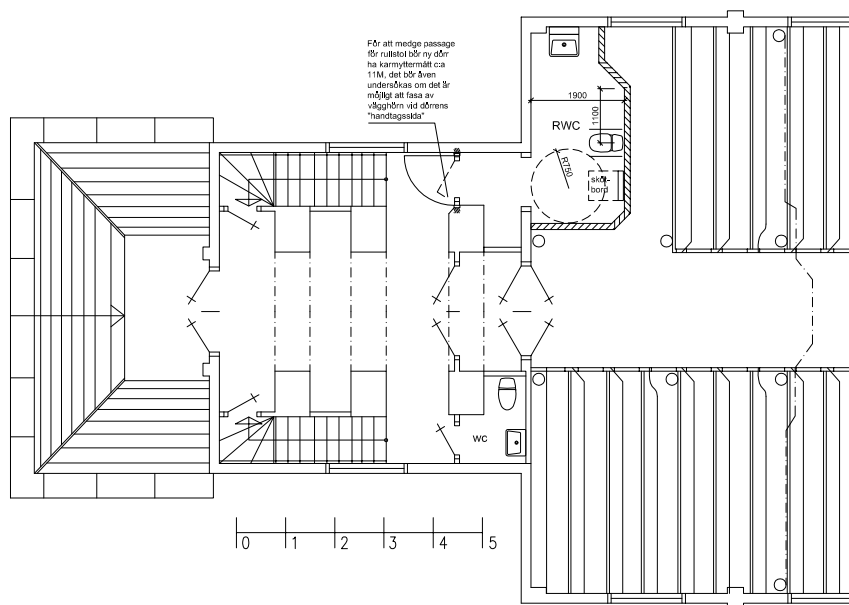
Vapenhus och västra delen av kyrkorummet. Den nya RWC:n är placerad under orgelläktaren i kyrkorummets nordvästra hörn. Avfasningen av hörnet på pelaren utfördes inte. Utsnitt ur Granskningshandling 2012-02-24, Ombyggnad för nytt RWC, Månsson och Hansson AB.

Ombyggnaden som genomfördes 2014 innebar att en toalett byggdes under orgelläktaren i kyrksalens nordvästra hörn. Toaletten nås via en dörr i vapenhuset. Den är tillgänglighetsanpassad och försedd med skötbord. De nya mellanväggarna monterades för att vara reversibla. Mot kyrkorummet är väggbeklädnaden lika som övriga väggar med grönlaserad bröstpanel och väggfält målade med bruten vit kulör.

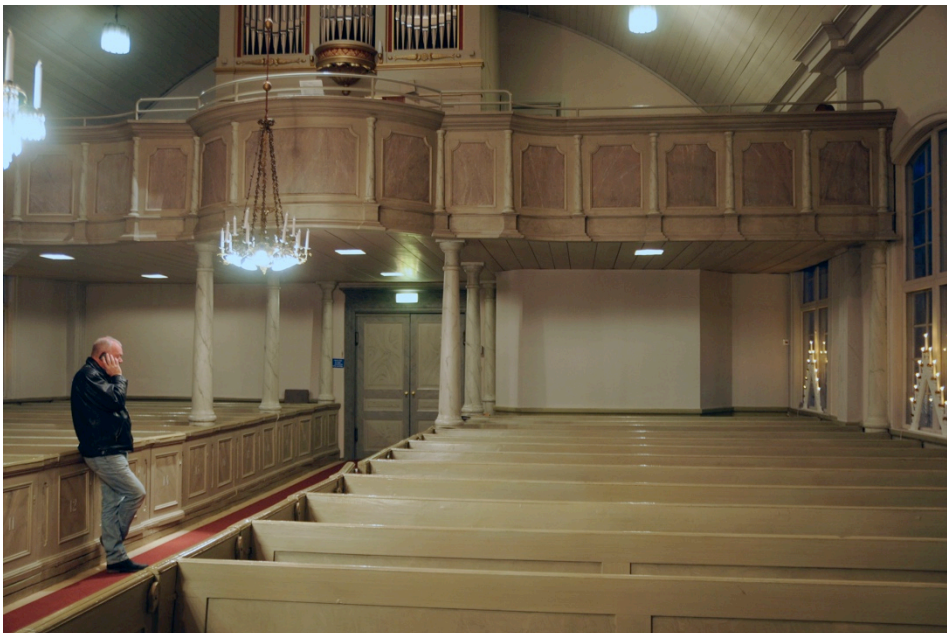
Den nya mellanväggen som vinklades för att hela fönstret skulle hamna i kyrkorummet.

Ny mellanvägg med stomme av stålprofiler och kryssfäner som är täckt med gips, målad med platsbruten vit emulsionsfärg (Engvall & Claeson). Vagg-

färgen avviker något jämfört med kyrkorummet i övrigt, men kan anses godtagbart ur ett antikvariskt perspektiv.

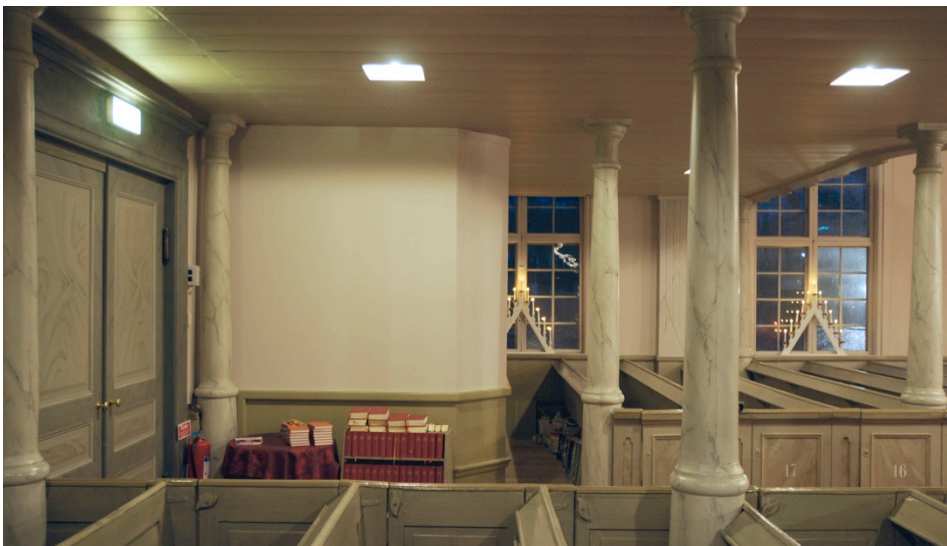
Volyman med ny RWC sedd från kyrkorummet.

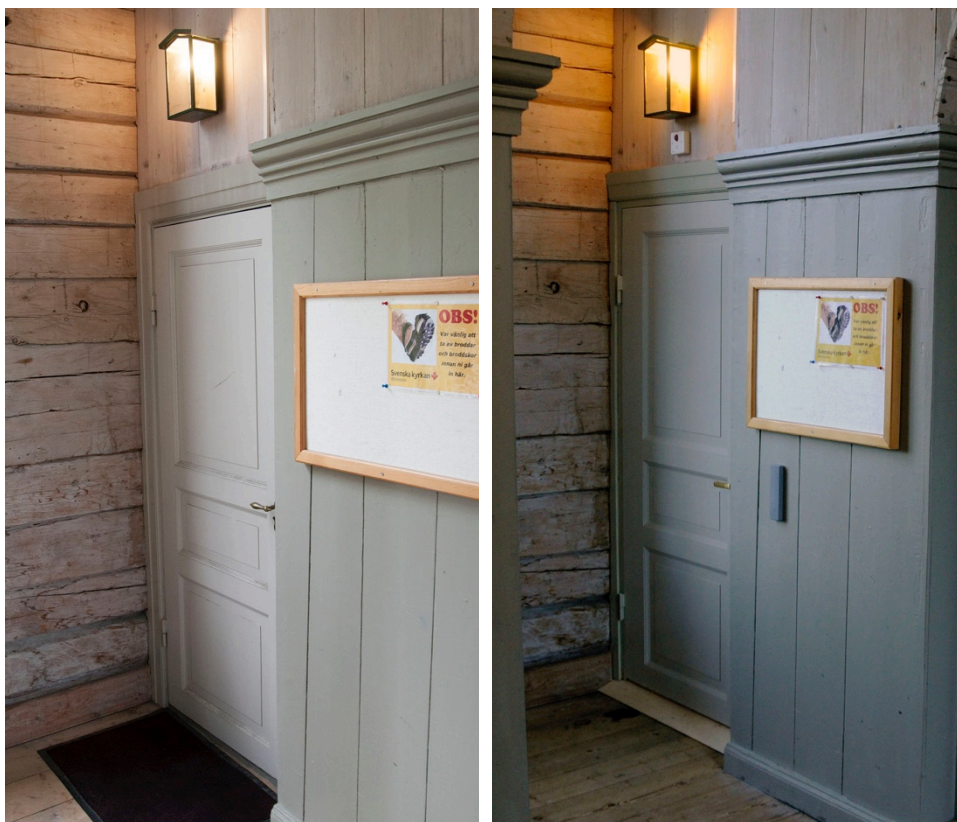
Smalare dörröppning före ombyggnad.

Breddad dörröppning och ny tröskel av trä. På bilden syns även armbågskontakt för trådlös dörröppnare samt larm ovan dörr som båda tillkom vid ombyggnaden.

För att klara tillgänglighetskraven breddades dörröppningen mellan vapenhuset och förrummet. Träpanel och foder demonterades för att återmonteras runt breddad öppning. Det äldre dörrbladet breddades på båda sidor och isolerades på insidan. De gamla gångjärnen återanvändes. En ny träröskel tillverkades och såpskurades. Dörren målades i brutet vitt, NCS S2002-Y.

En armbågskontakt till toalettens automatiska och trådlösa dörröppnare har monterats på södra sidan av toalettdörren.

Ovanför toalettdörren har en anropsapparat till det nya toalettarmet monterats.

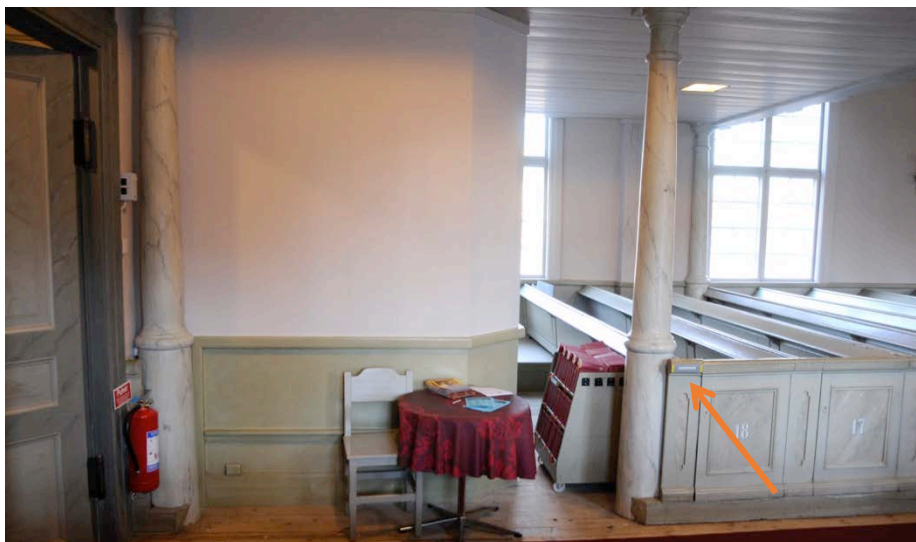
I kyrkorummet placerades armbågskontakten på en bockad plåt som sattes fast på bänkkvarterets krönlist, se pil.

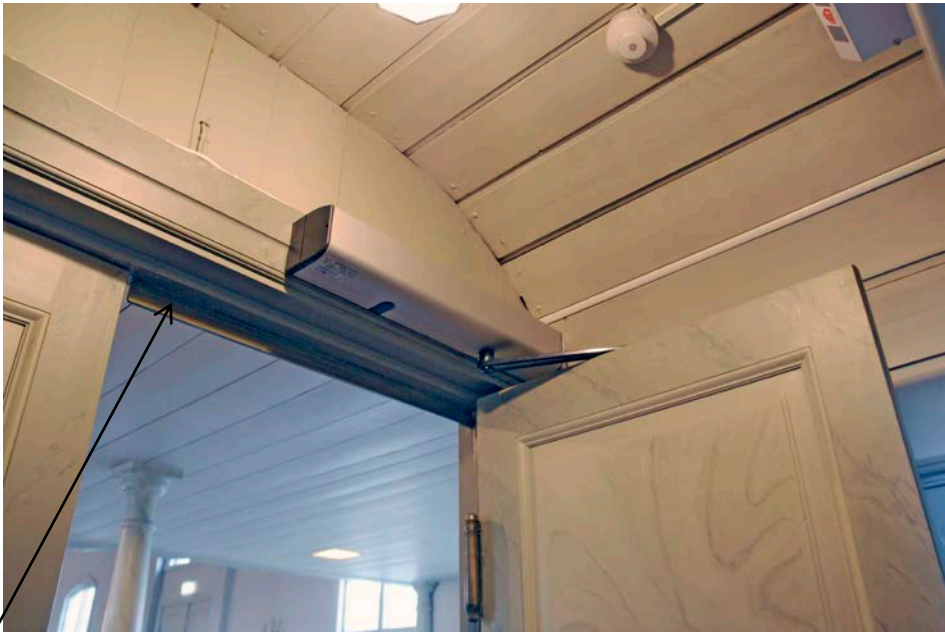
Dörröppnarna placerades i "vindfånget" mellan dörrparen för att synas så lite som möjligt.

Vid 2014-2015 års ombyggnad monterades automatiska dörröppnare med trådlös styrning mellan kyrkorum och vapenhus. Dörröppnarna placerades i "vindfånget" för att inte vara synliga i vapenhus eller kyrkorum. En list har satts som anhåll överst på karmen på den ena av de inre svängdörrarna, så att dörren inte kan gå inåt. Båda dörrarna slog tidigare åt båda håll.

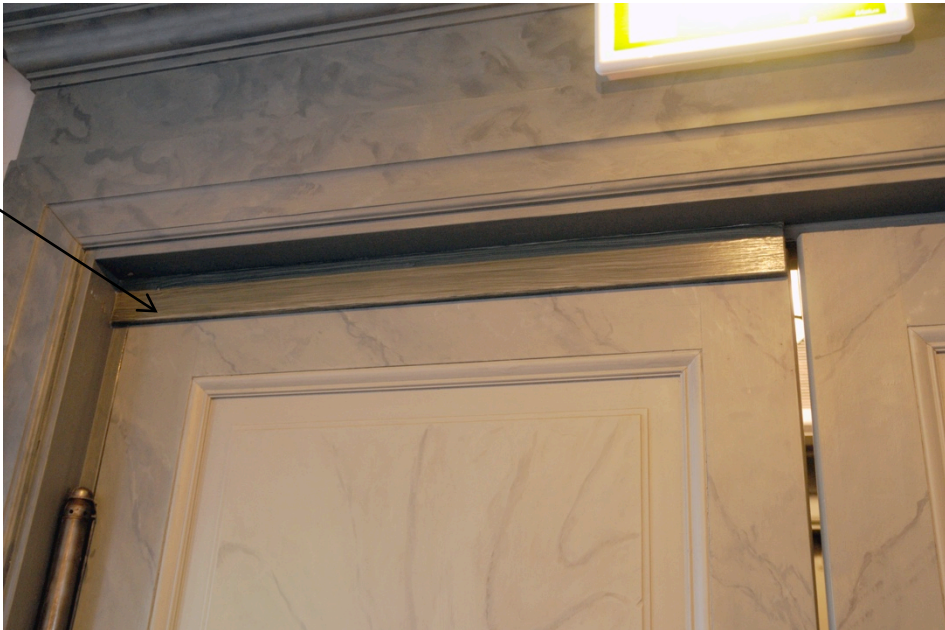
De två pilarna pekar på en inmålad list som sattes upp som anhåll för dörrbladet, så dörren inte kan slå inåt mot kyrkorummet.

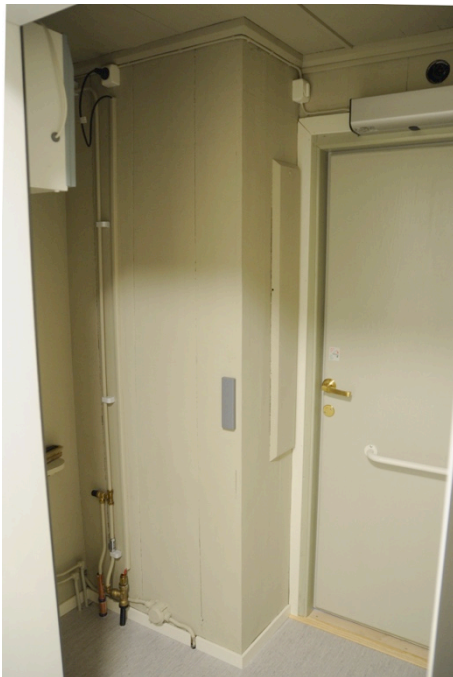
På pelaren fanns en trälucka för inspektion av stommen. Luckan nytillverkades och gjordes av misstag något grövre än den tidigare. Den målades in lika vägg. Originalluckan ska enligt entreprenören ha ställts in bakom pelarens panel.

Förrum till RWC efter ombyggnad. Till vänster om dörren syns både den nytillverkade luckan och dörröppnarens armbågskontakt.

Väggen målades i en grå kulör, NCS S2005-Y20R. Ytan blev aningens knottig i passagen, men det har accepterats av antikvariska medverkande.

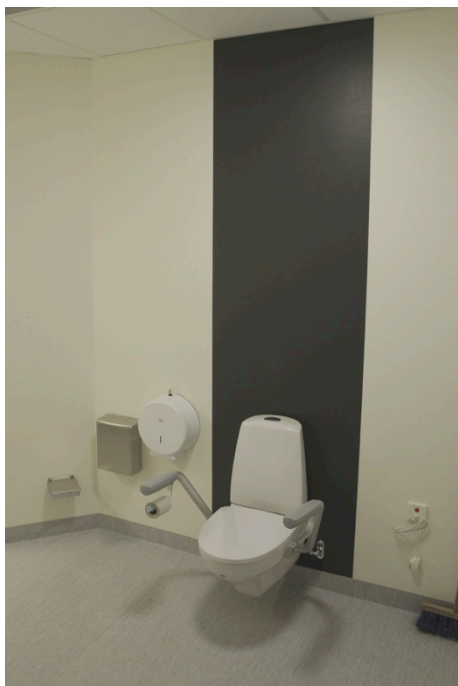
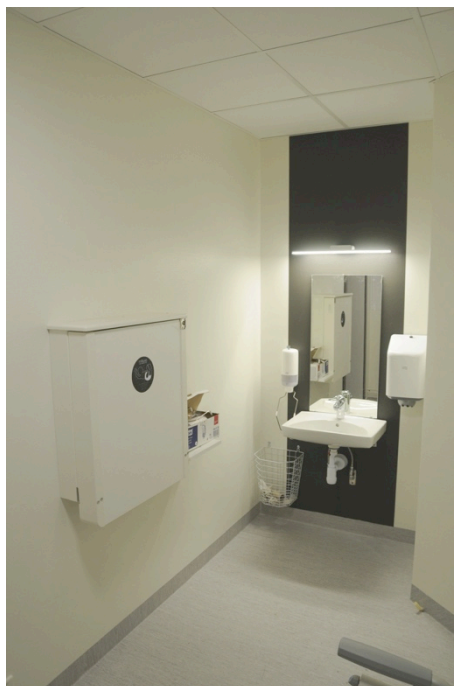
Ny tillgänglighetsanpassad toalett med skötbord i nytt rum under läktaren.

Under toaletten lades ett nytt flytande golv av spånskiva på platonmatta (för ökad stegdämpning). Plastmatta som ytskikt.

Ett nedpendlat undertak monterades.
