# Frösö kyrka

## Restaurering av bogårdsmur, 2014

Frösö socken, Östersunds kommun

RAPPORT – JAMTLI 2014:32  
ISSN 1654-2045

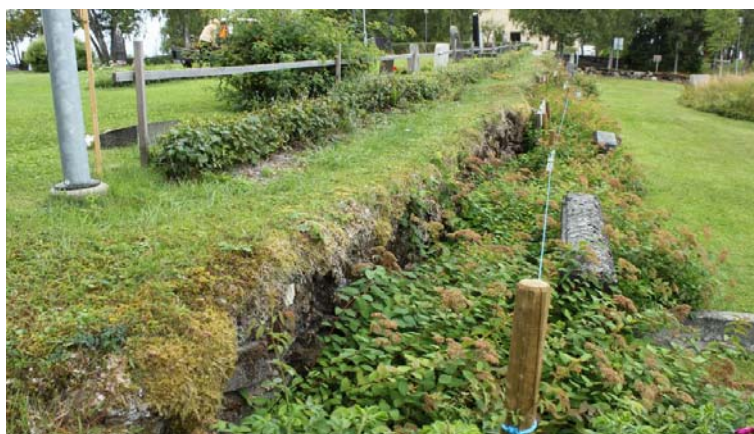
Muren var på översidan överväxt med mossor och gräs, buskage växte framför.

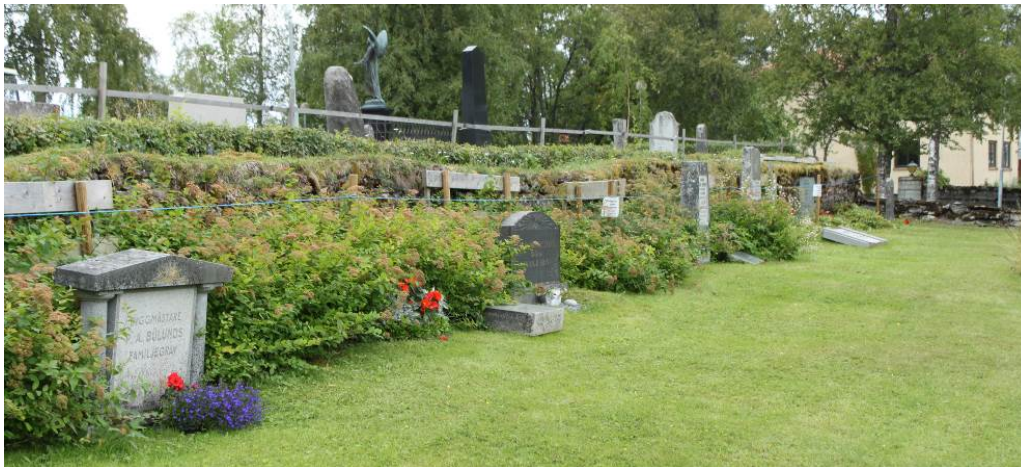
Murens krön böljade upp och ned.

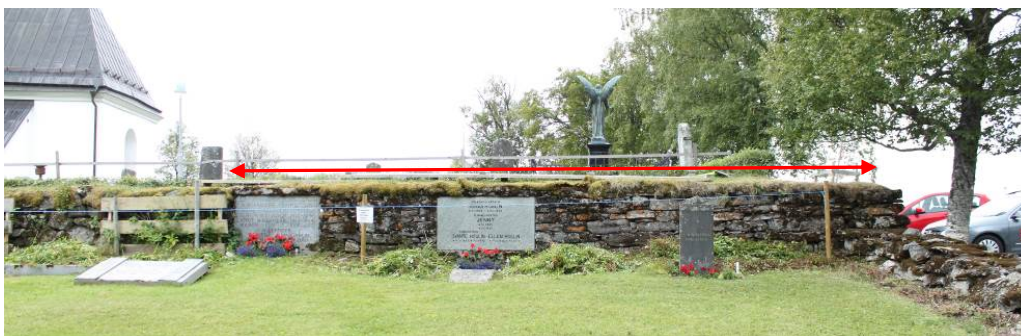
Nordvästra delen var lagd i jämnare skift med flatare stenar i jämförelse med den övriga sträckan av muren.

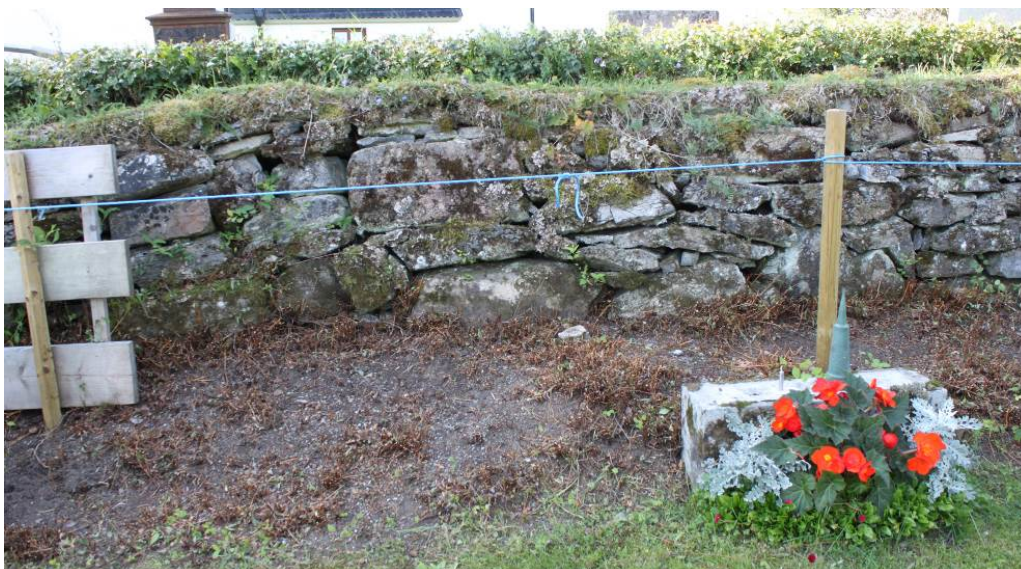
Här har häcken tagits bort. En mindre jordvall har under åren byggts upp mot murens nederkant.

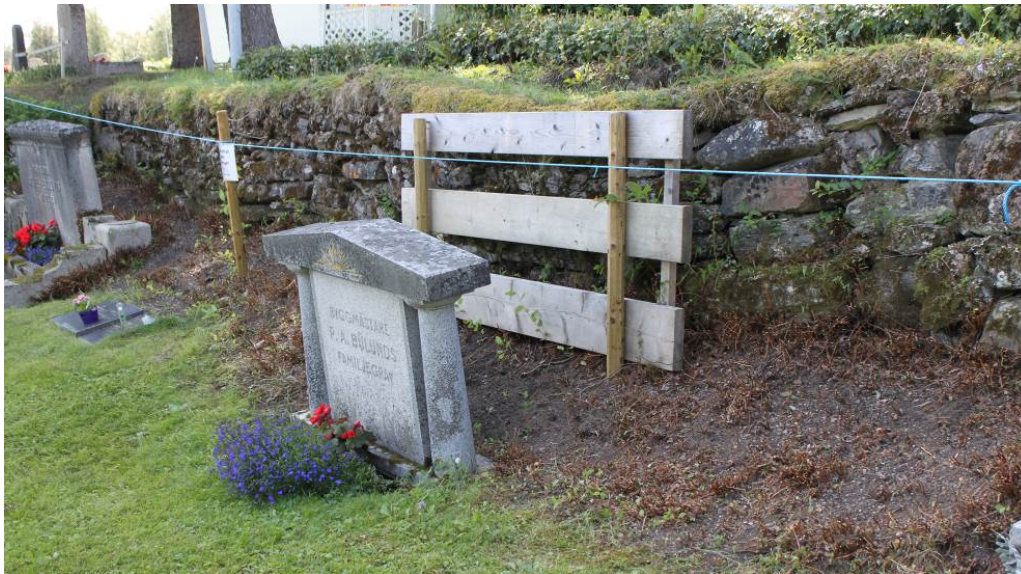
Tillfälliga trästaket hade satts upp för att förhindra att muren rasade.

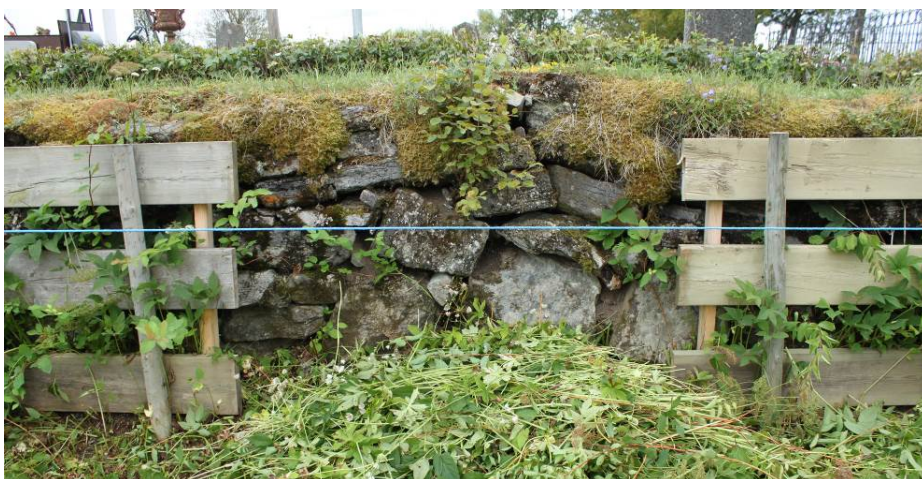
Muren hade vid vissa partier börjat tryckas utåt, stenarna hade hamnat ur läge och var därmed på väg att rasa ur. Skadorna berodde troligen inte på sättningsskador utan mer på att finmaterial/jord samlats inne i själva kallmuren. Jorden lagrar fukt och vintertid har denna frusit och på så vis börjat trycka sönder muren. Enligt församlingen ska skadorna ha ökat de senaste åren. Detta skulle kunna förklaras med att de föregående årens vintrar har varit omväxlande och haft flera smält- och frysperioder om vartannat.

Utöver att murens konstruktion rört på sig hade enligt Toréns entreprenad AB flera kalkstenar börjat vittra sönder.

Muren har ”rört” på sig och stenar har hamnat ur läge.

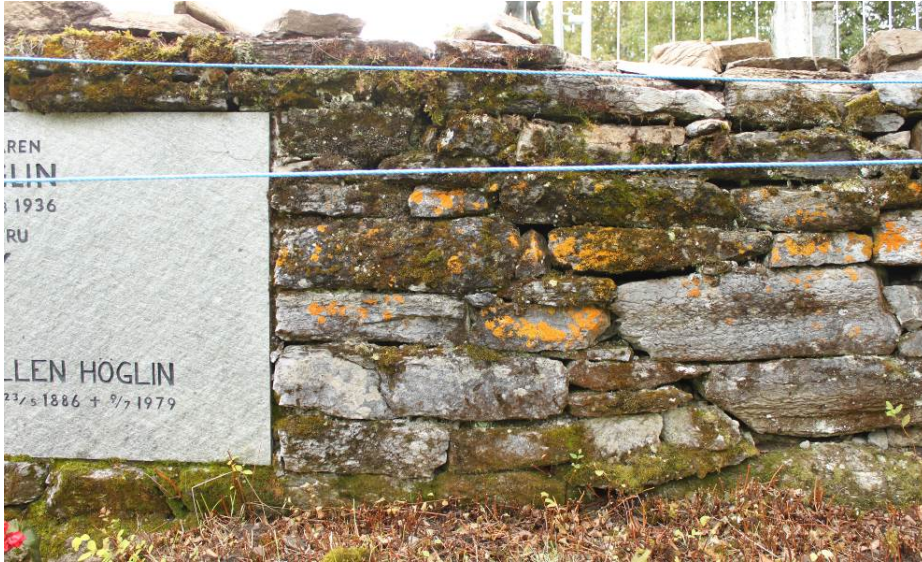
Det nordvästra partiet med två gravhällar var i bättre skick.

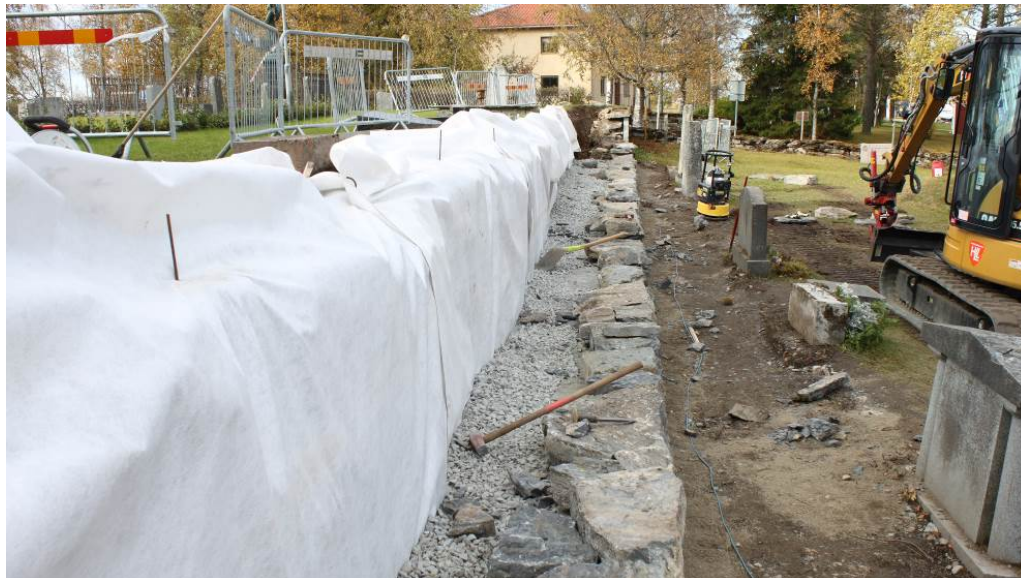
De första två nedersta skiften är på plats. Geotextilen är lagd längs med schaktytan och täcker ca 10-20 meter av schaktets botten.

I det grävda schaktet har markduken lagts ca 10-20 cm in över botten och sedan upp längs med schaktytan.

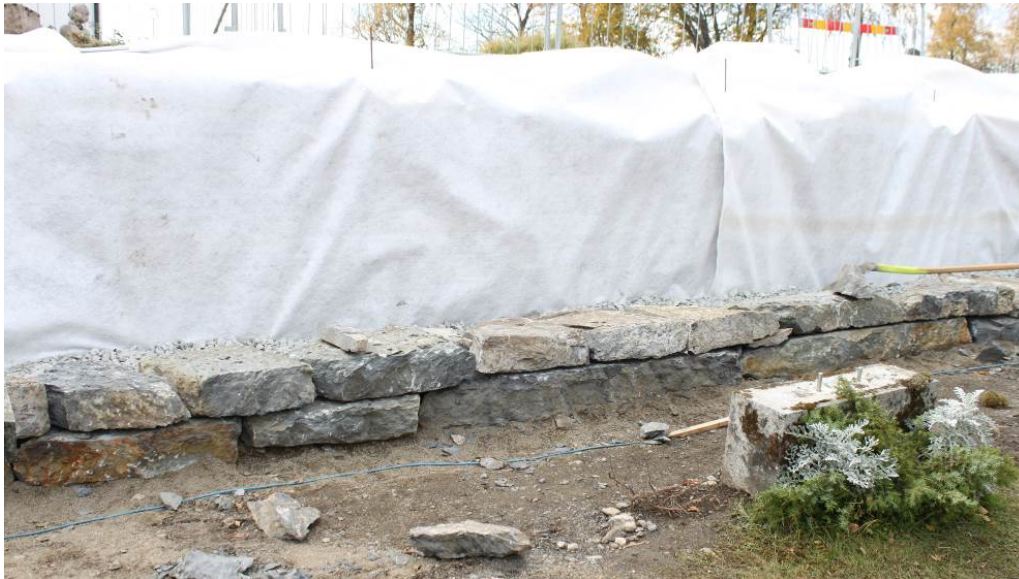
De två nedre skiften är lagda med större och flatare stenar som hämtats från Brunflo.

Enligt Leif Holm och Åke Johansson från Toréns AB har det varit ett pussel att hitta stenar som ligger bra. Vissa hörn har sågats av med stensåg för att de ska passa, snittytan har dock lagts inåt så att den inte syns utåt i muren. De största och tyngsta stenarna har placerats i de undre skiften, mindre stenar har använts längre upp. Muren har fått en lutning på ca 6-7 grader inåt kyrkogården. Halvvägs upp i murkonstruktionen har bindstenar lagts som förankrats i makadamen bakom.

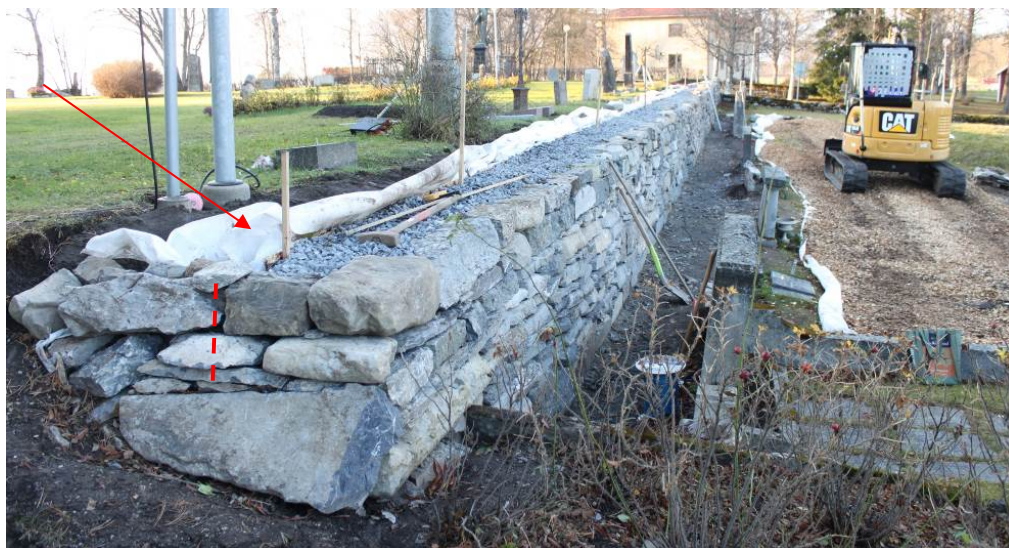
Murens utseende innan krönstenen läggs på. På bilden skymtar överdelen av den skiva som Toréns AB lagt in för att skilja makadam och matjorden åt för att försäkra sig om att få tillräckligt planteringsdjup för den kommande häcken. Se pil och streckad linje.

För att försäkra sig om att få ett tillräckligt bra planteringsdjup för den framtida häcken har Toréns AB fyllt upp med matjord till ett djup av 40 cm i schaktets övre bakkant. En fiberskiva har lagts mellan jorden och makadamen som ett hjälpmedel att hindra makadamen att blanda sig med jorden medan de fyllde. Skivan kommer att förmultna med åren.

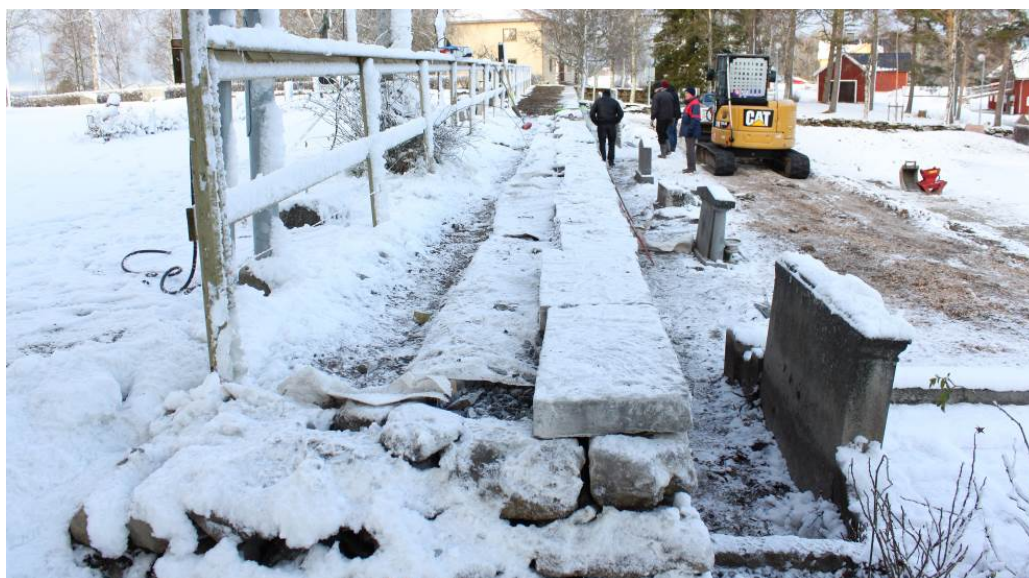
Trots snö på bilden kan vi här se hur geotextilen som lagts mellan makadam och jordschaktet vikts över makadamfyllningens överkant och fästs under krönstenarna.

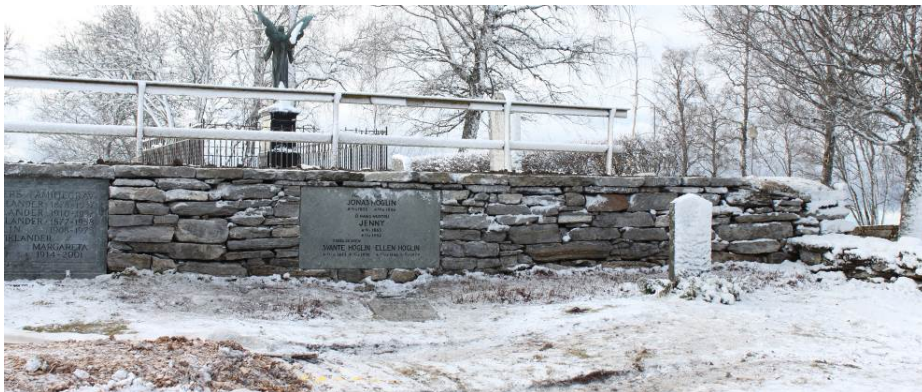
Del av mur som inte har demonterats, men som fått nya krönstenar.

På slutbesiktningen beslöts att gravhällarna i överkant skulle kramlas fast i muren för ökad säkerhet. Där sågade snitt på stenarna var synligt skulle dessa huggas till med mejsel för ett naturligare uttryck. På vissa ställen skulle murverket kompletteras med skolsten.
