# Mattmars kyrka

Restaurering av fasader och fönster 2011

Mattmars kyrka, Mattmars socken, Åre kommun

RAPPORT – JAMTLI 2012:6  
ISSN 1654-2045

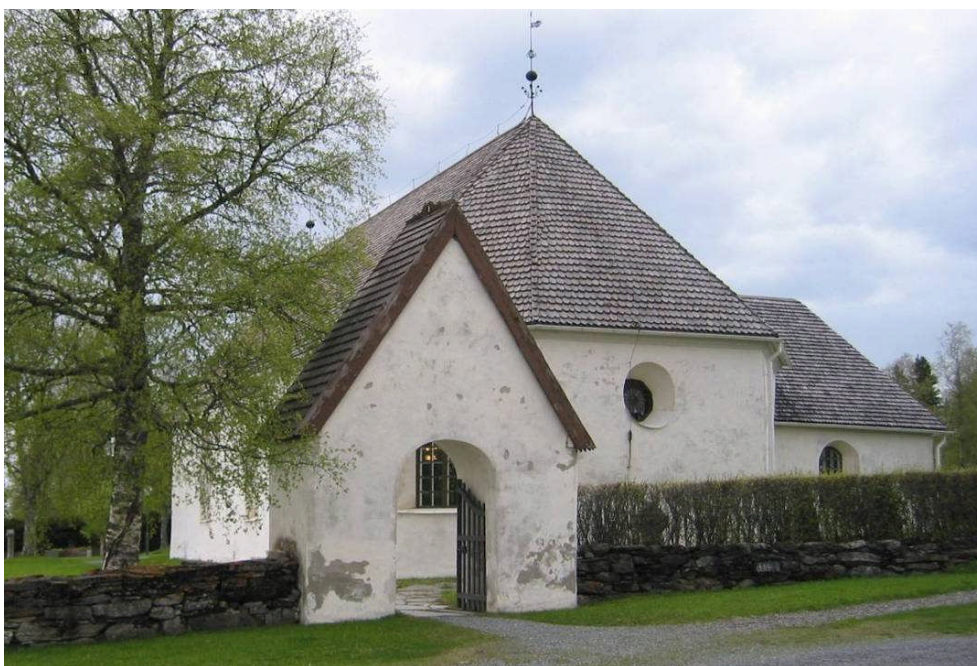
Bild 1. Bilden är tagen från öster och visar exteriören innan restaureringen. Skadorna i putsen syns tydligt på stigporten. Kyrkan putsades senast om 1973.

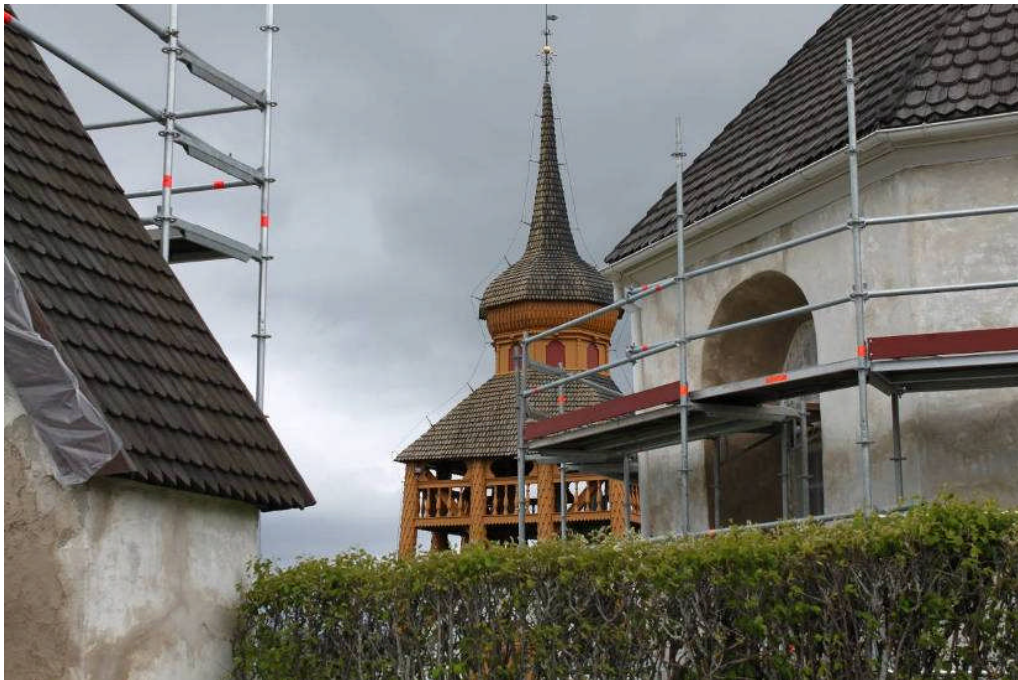
Bild 2. Omputsning av fasader. På stigporten i förgrunden läggs ytputsen på.

Putsprover togs tidigt och visade att kalkcementbruk använts ytterst och innanför det ett kalkbruk. För denna restaurering användes hydrauliskt kalkbruk från fabriket Weber. Till lagning av murverk, skadade fogar och sprickor användes först Weber cal 148. Sedan grundades fasaderna i sin helhet med Weber cal 109 och som ytputs användes återigen Weber cal 148.

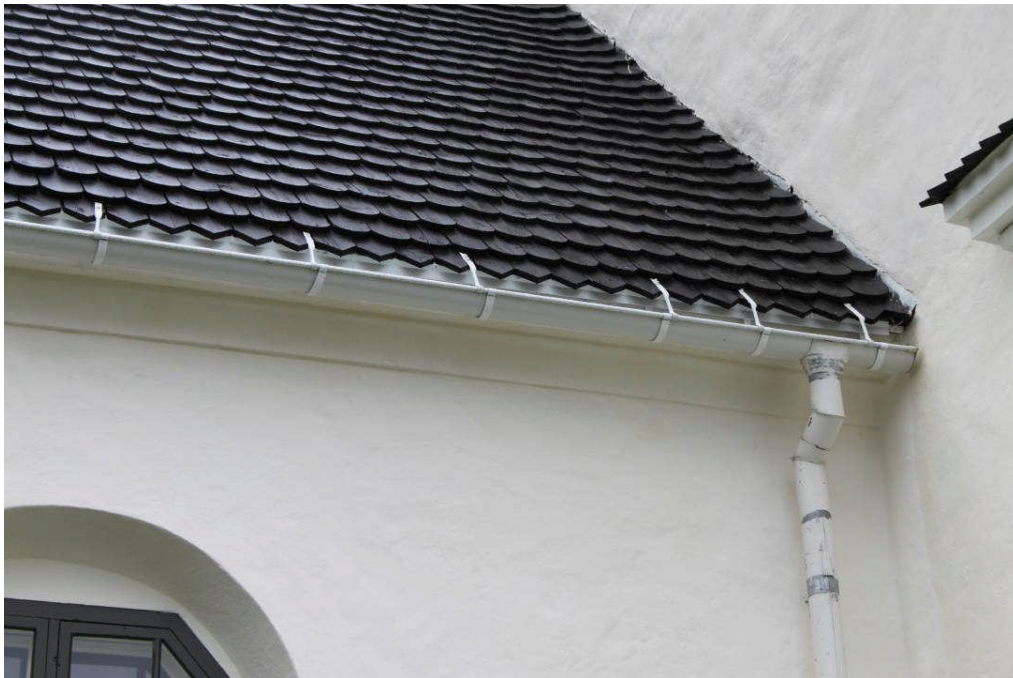
Bild 3. Hängränna nya fästen på vapenhuset syntes tydligt vid slutbesiktningen. Dessa målades sedan mörka längst upp och vita längst ner, varför de numera inte framträder lika tydligt.

På vapenhusets södra sida byttes hängränna ut och de nya fästena som fäster mot taket var vita och bredare än de tidigare. Vid slutbesiktningen bestämdes därför att dessa skulle målas svarta/bruna för att inte framträda lika markant mot de mörka spånen. Detta var klart vid efterbesiktningen. Byte av hängränna mot norr kommer att ske under sommaren 2012 och det bestämdes att de befintliga fästena i största mån då ska återanvändas.

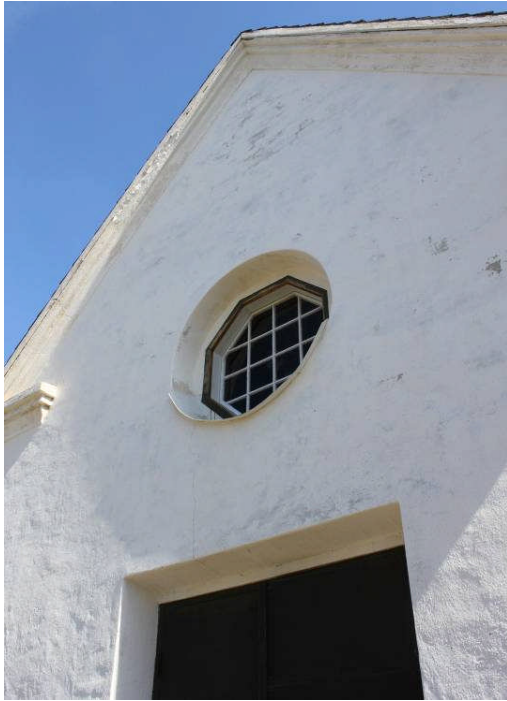
Bild 4. Vapenhuset innan restaureringen.

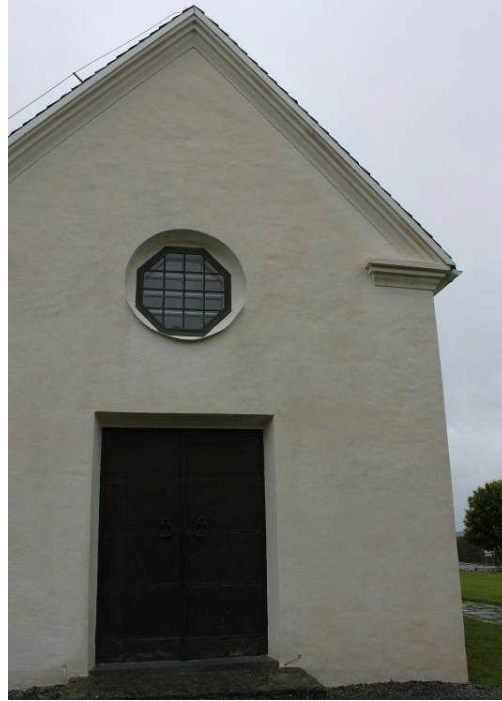
Bild 5. Vapenhuset efter restaureringen. Fasaden omputsad, vindskivorna åtgärdade och fönstret nymålat.

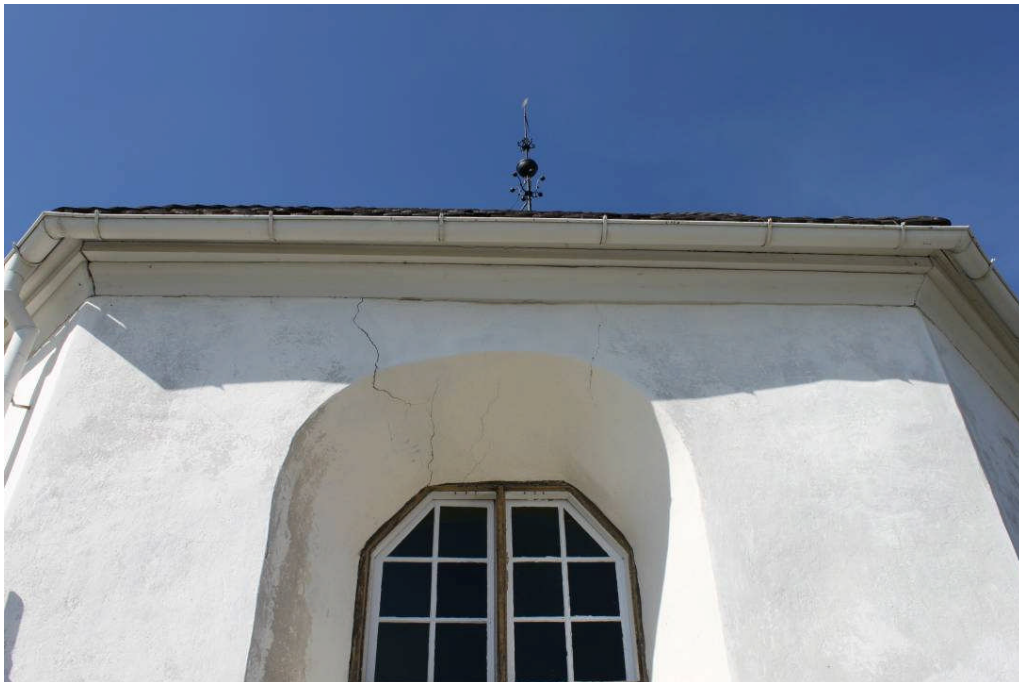
Stigporten och kyrkobyggnadens fasader putsades om. De var i relativt bra skick, dock förekom putsskador i huvudsak längs sockel och i anslutning till entréer. På sakristians och korets östra fasader fanns i ganska stor omfattning sprickor och bomputs. Sprickor förekom även i fönstervalven. (se bilaga)

Bild 6. Sprickor förekom i fönstervalven innan restaureringen, här i koret.

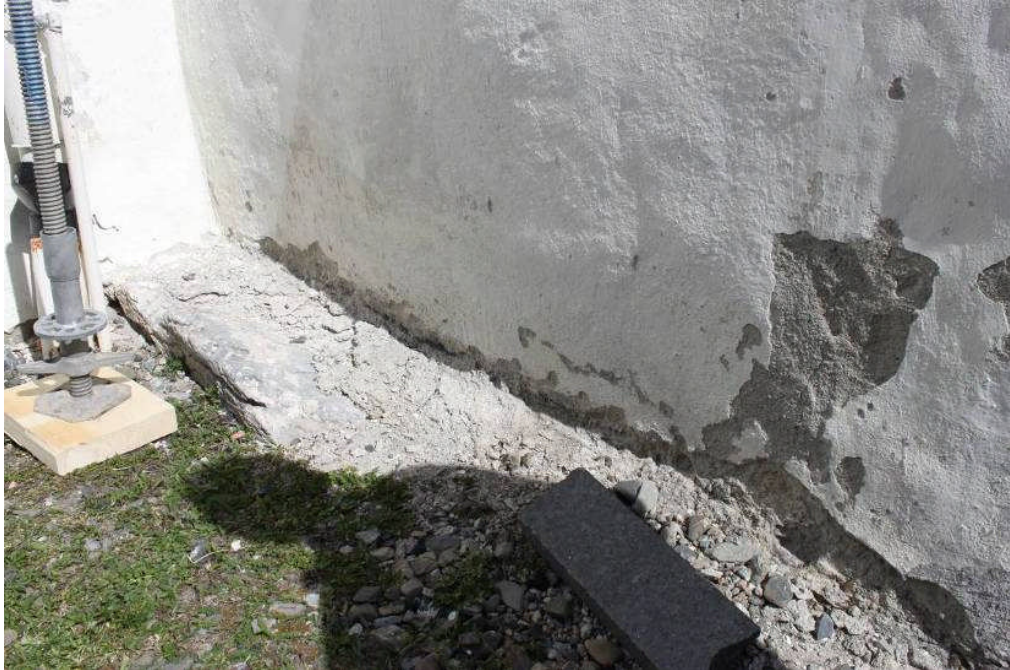
Bild 7. Putsskador förekom längs sockeln.

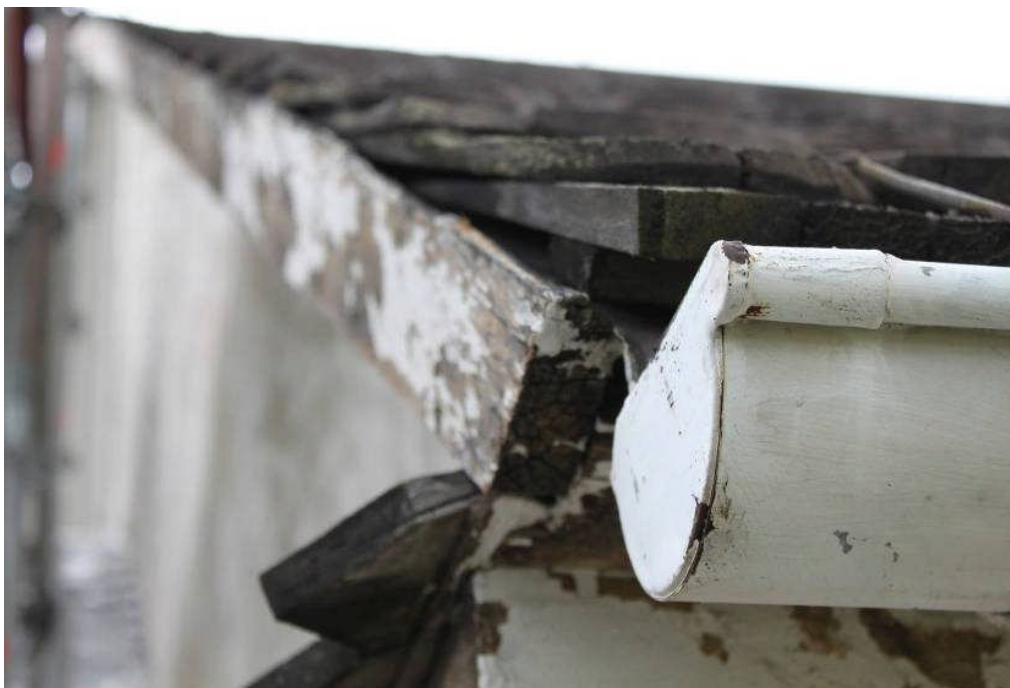
Vindskivorna på långhusets västra gavel var i dåligt skick i ändarna. Detta då takspånen inte täckte över vindskivans överkant och vatten rann innanför. Därför plockades vindskivorna ner, åtgärdades med ny färg samt fasades i överkanten innan de åter sattes upp, nu lite under spånen. En mindre bit i änden på den norra vindskivan hade då bytts ut, varför en skarv syns.

Bild 8. Färg flagade på trädetaljer. Här ses vindskivor som var i behov av målningsarbete.

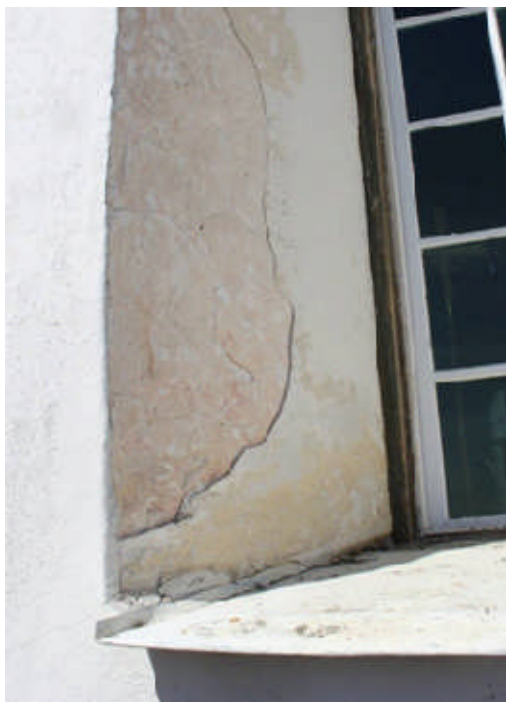
I alla fönsternischer syntes rester efter gul puts och under den en röd, vilket tyder på att fasaderna inte alltid varit helvita. Med kalkfärgslikaren kunde den gula putsen fastställas till grupp 1, rad 4, nr 920:4 (NCS 0510 Y30R.) På långhusets gavelfasad, söder om vapenhuset, hade putsen fallit bort och blottade det medeltida murverket. Där syntes även rester efter samma gula puts vilken inte i övrigt syntes till på fasaderna utan enbart kring fönstren.

Bild 9. I fönsternischerna syntes rester av tidigare putslager, underst en röd och över en gul.

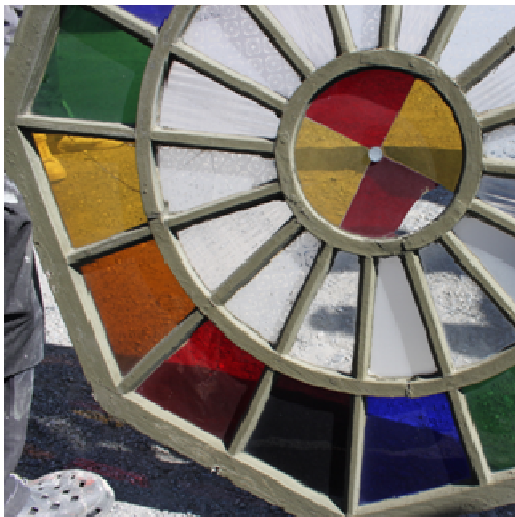
I rosettfönstret i koret var flera glas sönder, däribland två av de etsade glasen med blommönster. Vid en tidigare restaurering hade etsade glas ersatts med helt frostade glas och eftersom det var svårt att hitta glas med liknande etsat mönster gjordes detta även för denna reparation.

Bild 12. Några av rosettfönstrets glas var trasiga och byttes ut. Glas med liknande etsade mönster gick inte att få tag på.

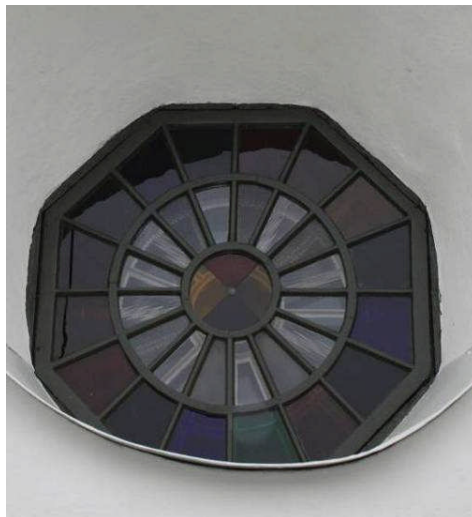
Bild 13. Åter på plats med delvis nya glas samt nymålade spröjs och båge.

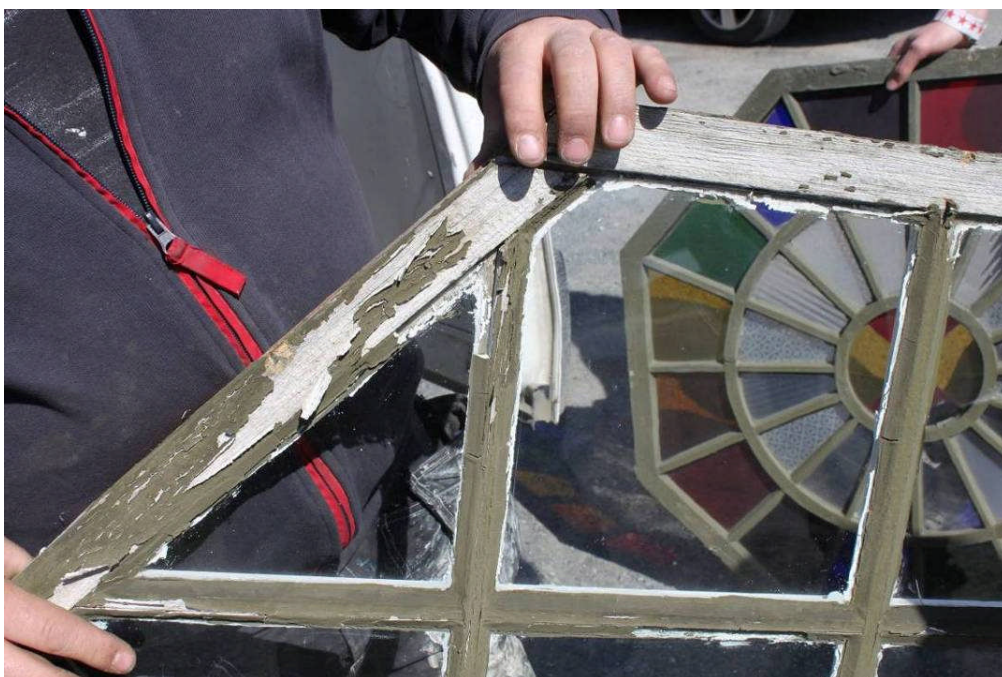
Bild 14. Vapenhusets fönster ovanför porten, färg flagnar.

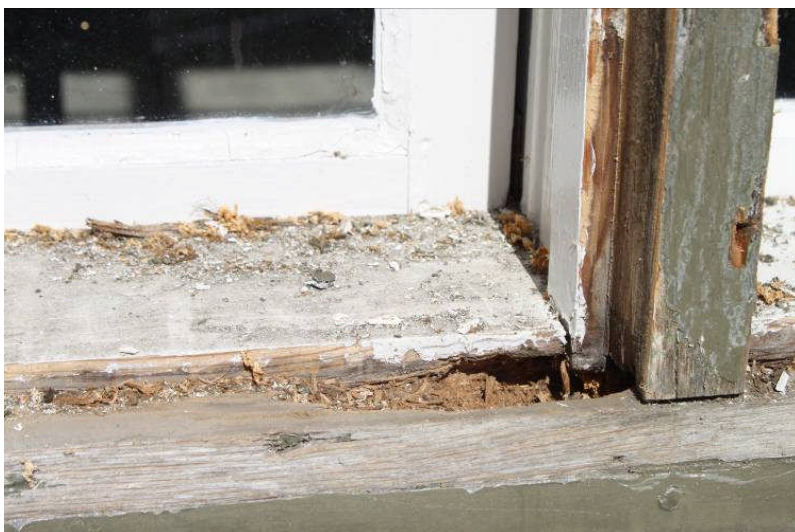
Fönstersnickerierna var i stort behov av målning och en karm samt tre bågar var rötskadade. I några fönsternischer gick putskanten ut över karmstycket varför delar av karmen var överputsad. Dock innebär detta inga skador och omfattades därför inte av restaureringen.

Bild 15. Skador i karm och mittpost.

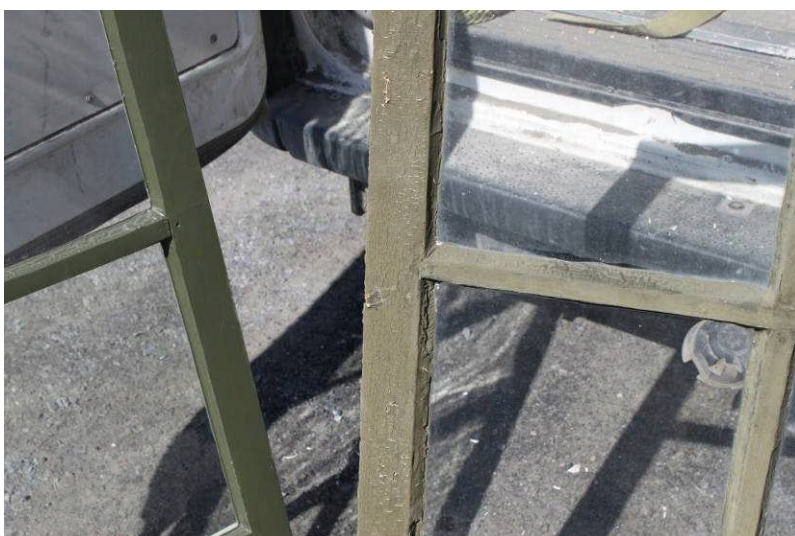
Bild 16. Fönsterbågar efter respektive före restaureringen. Den gröna kulören binder samman kyrkbyggnadens snickerier.

Alla karmar och fönsterytterbågar målades med Engwall & Claesson äkta linoljefärg. Färgen bröts i pigmenten kromoxidgrönt (enligt Raås linoljefärgslikare 1D-GN 83), 5 % järnoxidsvart (1A-318) samt 4 % gulockra 1A-98. Innerbågarna omfattades inte av restaureringen.

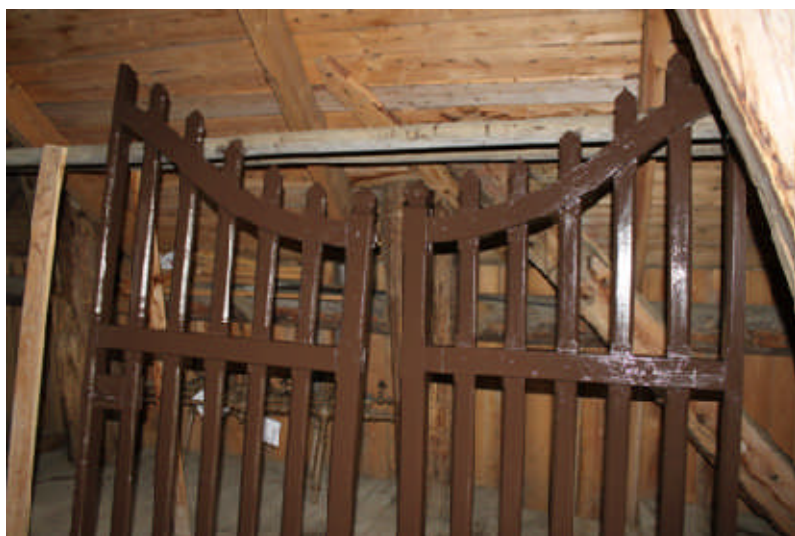
Stigportens trägrind var målad med grå plastfärg, en kulör som inte förekommer på andra snickerier. Under syntes att den tidigare varit brun och efter diskussioner om färgval, då även den gröna kulören diskuterades, kom den bruna färgen att väljas. Även stigportens vindskivor var bruna och dessa målades om i samma kulör.

Bild 17. Stigportens trägrindar målades bruna, en kulör som är ovanlig i kyrkomiljöer från 1700-talet. Möjligen kom kulören till Mattmar under 1930-talets restaurering.

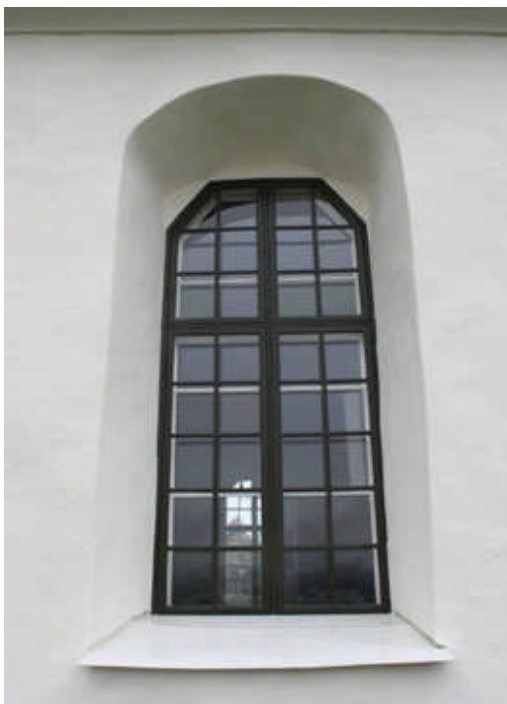
Bild 18. Fönsternisch efter restaureringen. Ny puts, fönster och solbänk är målade.

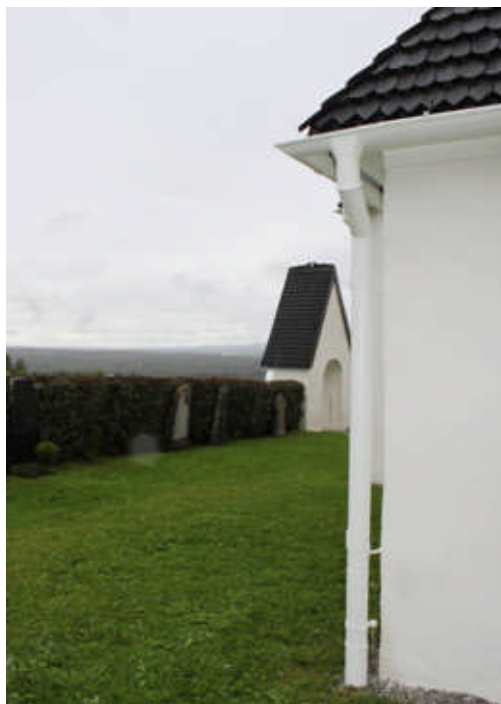
Bild 19. Kyrkobyggnadens hängrännor och stuprör åtgärdades. Stigporten syns i bakgrunden.
