# Åre nya (Duveds) kyrka

## Restaurering av fasad, etapp I 2006 och etapp II 2008

Åre Hamre 1:8, Åre socken, Åre kommun

RAPPORT – JAMTLI, JÄMTLANDS LÄNS MUSEUM 2008:10  
ISSN 1654-2045

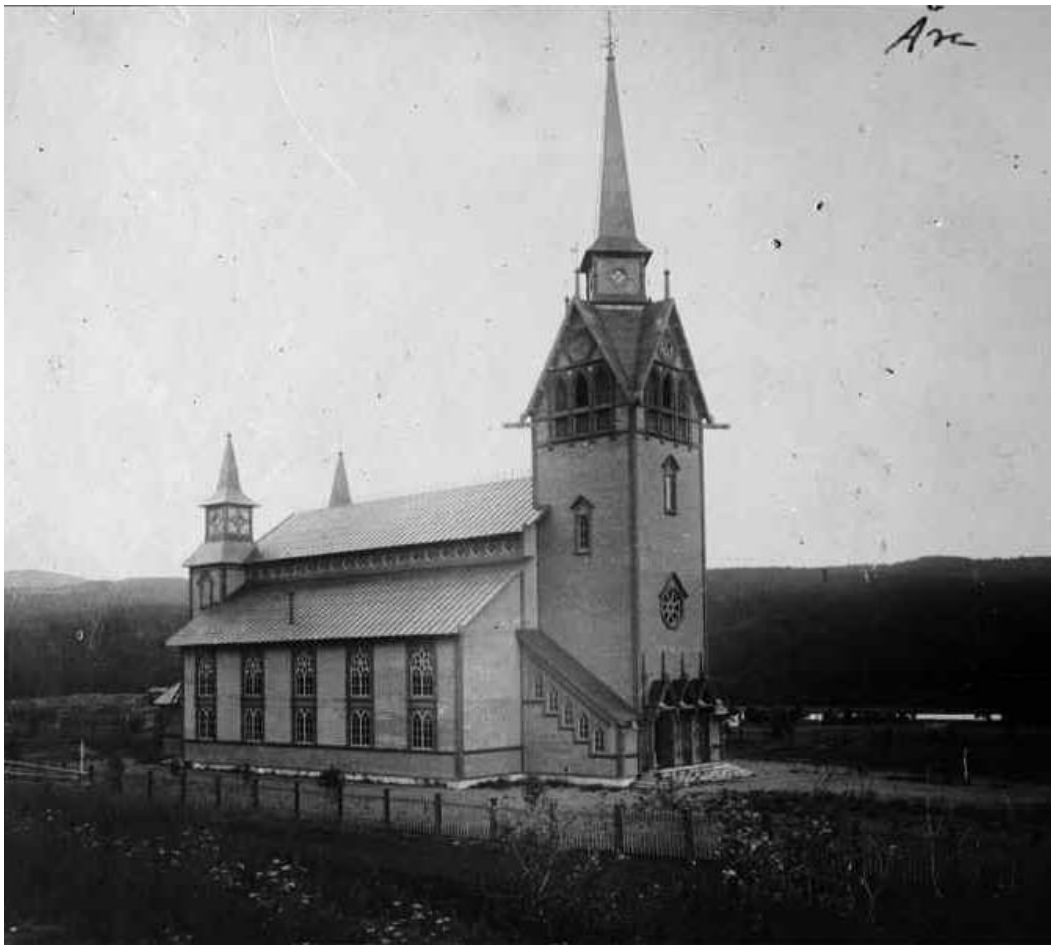
Bild 1. Duveds kyrka med sin ursprungliga färgsättning. Tornets vattenutkastare i form av drakhuvuden är kvar (foto Elin Öberg 1923).

Skrapproverna visade att kyrkans spåntäckta fasad från början haft en ljus rosa kulör och att hörnfoder, fönsterfoder och omfattningar på fasaden har varit mörkt brunlila. På långhusets fönsterbågar hittades underst en brunlila kulör. På fotot från 1923 (Bild 1) ser det dock ut som att fönsterbågarna är betydligt ljusare än fönsterfodren. På fönstren på tornet och i långhusets mezzaninvåning hittades spår efter en ljus grön färg men denna kunde inte hittas på långhusets fönster. Det var svårt att avgöra dessa gröna färgskiktets närmaste NCS-kod vilket framgår av bilagan.

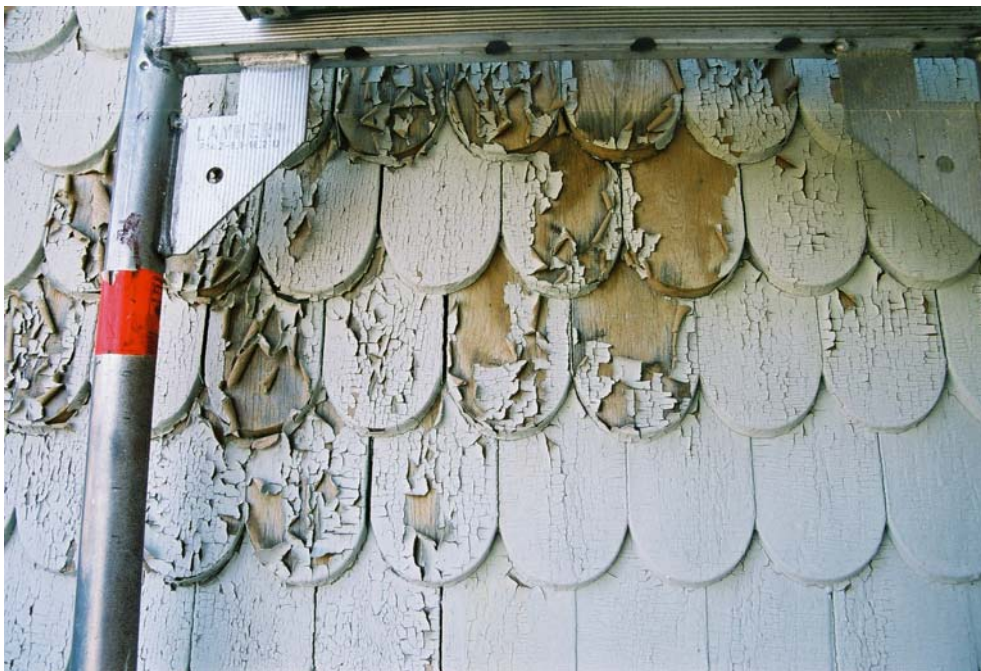
Bild 3. Färgen flagade på många ställen innan ommålning. Den äldre rosa färgsättningen syntes tydligt på vissa ställen (neg nr 06M029/17).

Fasad	Byte av spruckna och rötskadade spån, ca 300 st, spritt över fasaderna (bild 3).
Torn	I höjd med klockvåningen och ljudluckorna i tornet fanns kraftiga rötskador på bärande bjälkar i ytterväggarna. Vatten trängde in vid de längsgående bjälkarna som omger ljudluckorna i nederkant samt de bjälkar som avdelar ljudluckorna på höjden i två delar (se bild 4). Värst var skadorna mot väster och söder. Den nedersta bjälken hade tidigare täckts av en plåt mot öster och väster för att förhindra vatteninträngningen. Originalbjälkarna var 11” djupa och 10” höga. I bjälken har det funnits ett urtag som ljudluckornas karmar placerats i och där har vatten kunnat tränga in och bli kvar. För att kunna byta stockarna mot nya var det nödvändigt att riva ganska mycket av konstruktionen, både knutar och stolpar, vilket var särskilt svårt när byggnadsställningarna var

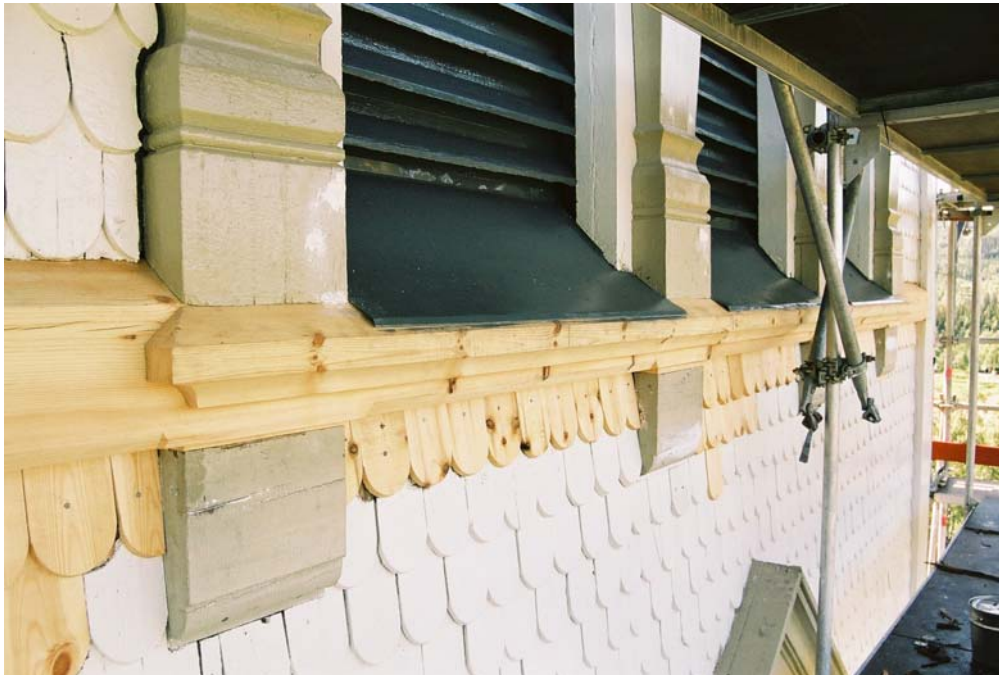
Bild 4. Lagningar på tornets västra fasad i höjd med klockvåningen. Bjälken under ljudluckorna byttes samt listverket utanpå bjälken. Plättäckningen under ljudluckorna sattes tillbaka (neg nr 06M087/23).

byggda utanför. Därför beslutades att de nedersta bjälkarna under ljudluckorna mot väster och öster skulle bytas mot två plank (5" x 10") som laxades och spikades ihop. Även den profilerade listen precis under plåtblecket nytillverkades (se bild 4).

Ilagningar hade även tidigare gjorts på dessa ställen och man har även valt att förstyyva med att spika på ett plank på insidan. Vid bjälken som avdelar ljudluckorna i två delar gjordes likadana förstyyvningar.

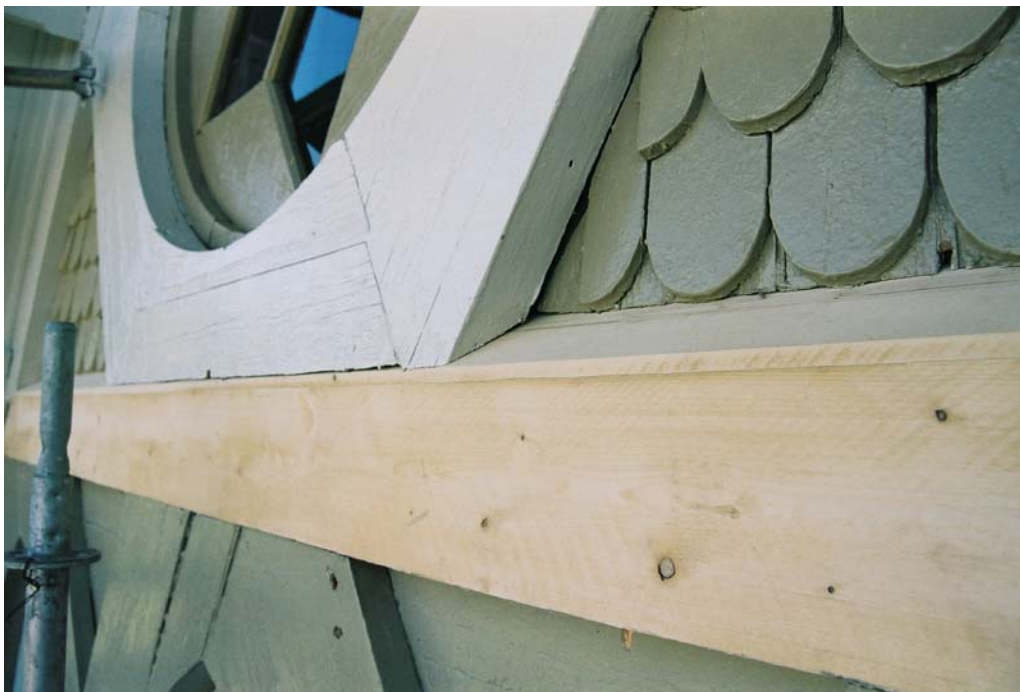
Bild 5. Den utbytta bjälken och listen ovanför ljudluckorna (neg nr 06M087/29).

Ovanför ljudluckorna, under det stjärnformade fönstret, byttes bjälken ut åt väster. Även den överliggande listen byttes (se bild 5 och 6).

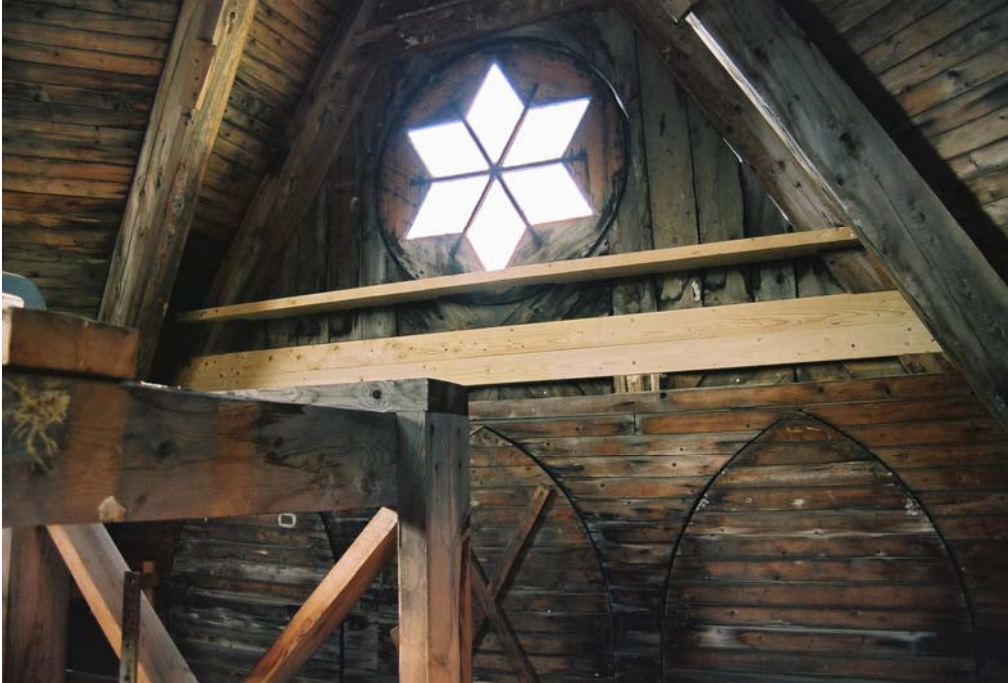
Bild 6. Lagningen av bjälken och förstärkningen ovanför ljudluckorna inuti tornet (neg nr 06M071/33).

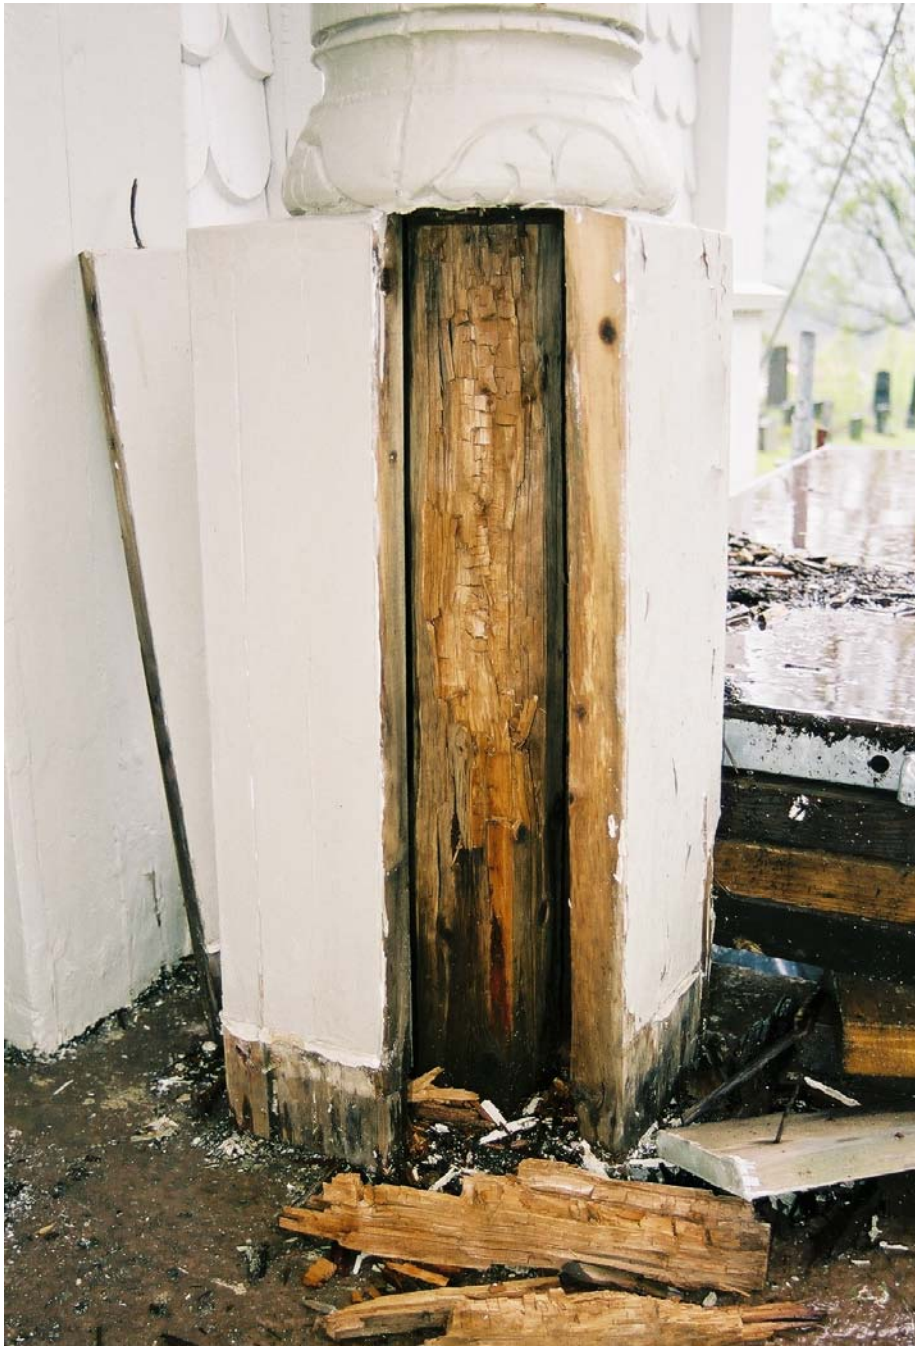
**Pelare entré** De fyra runda pelare som bär upp skärmtaket över entrén var rötskadade längst ned. Dessa, som står direkt på kalkstenstrappan, omges längst ner av en låda av stående hyvlade plank. Runt lådan finns en låg golvlist.

Pelarna visade sig vid demonteringen stå på någon form av tjärpapp. Inuti lådan har den runda övre delen av pelaren ursprungligen vilat på en fyrskäring. På stolpe nr 2 sett från söder var fyrskäringen avlägsnad och utbytt mot en järnkonstruktion. Fyrskäringarna i de övriga var helt murkna (se bild 7). Den övre pelaren vilade i stort sett helt på lådan av yttre plank.

Bild 7. Den södra rötskadade pelaren. Fyrskärningen innanför de stående brädorna var helt upprötad (neg nr 06M041/19).

De tre rötade fyrskäringarna byttes. De nya fyrskäringarna placerades på en stolpsko och en luftspalt gjordes mellan de stående plankorna och golvet för att minska risken för att vatten ska tränga upp från marken i träkonstruktionen. Fyrskäringarna och plankorna placerades på en ny tjärpapp. Samtliga plankor runt fyrskäringarna byttes (se bild 8).

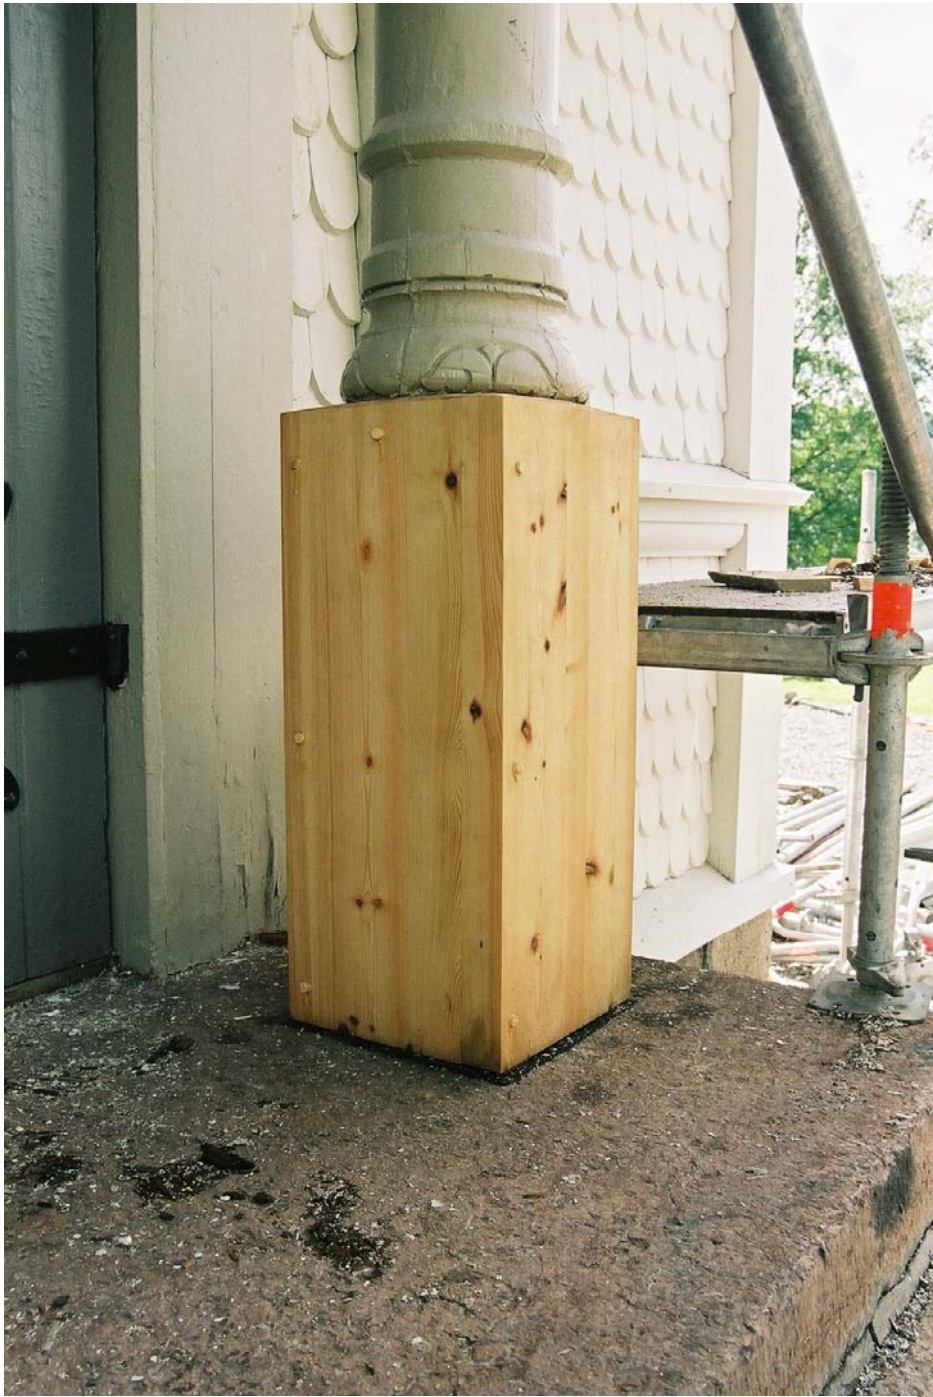
Bild 8. Samma låda efter lagning (neg nr 06M087/05).

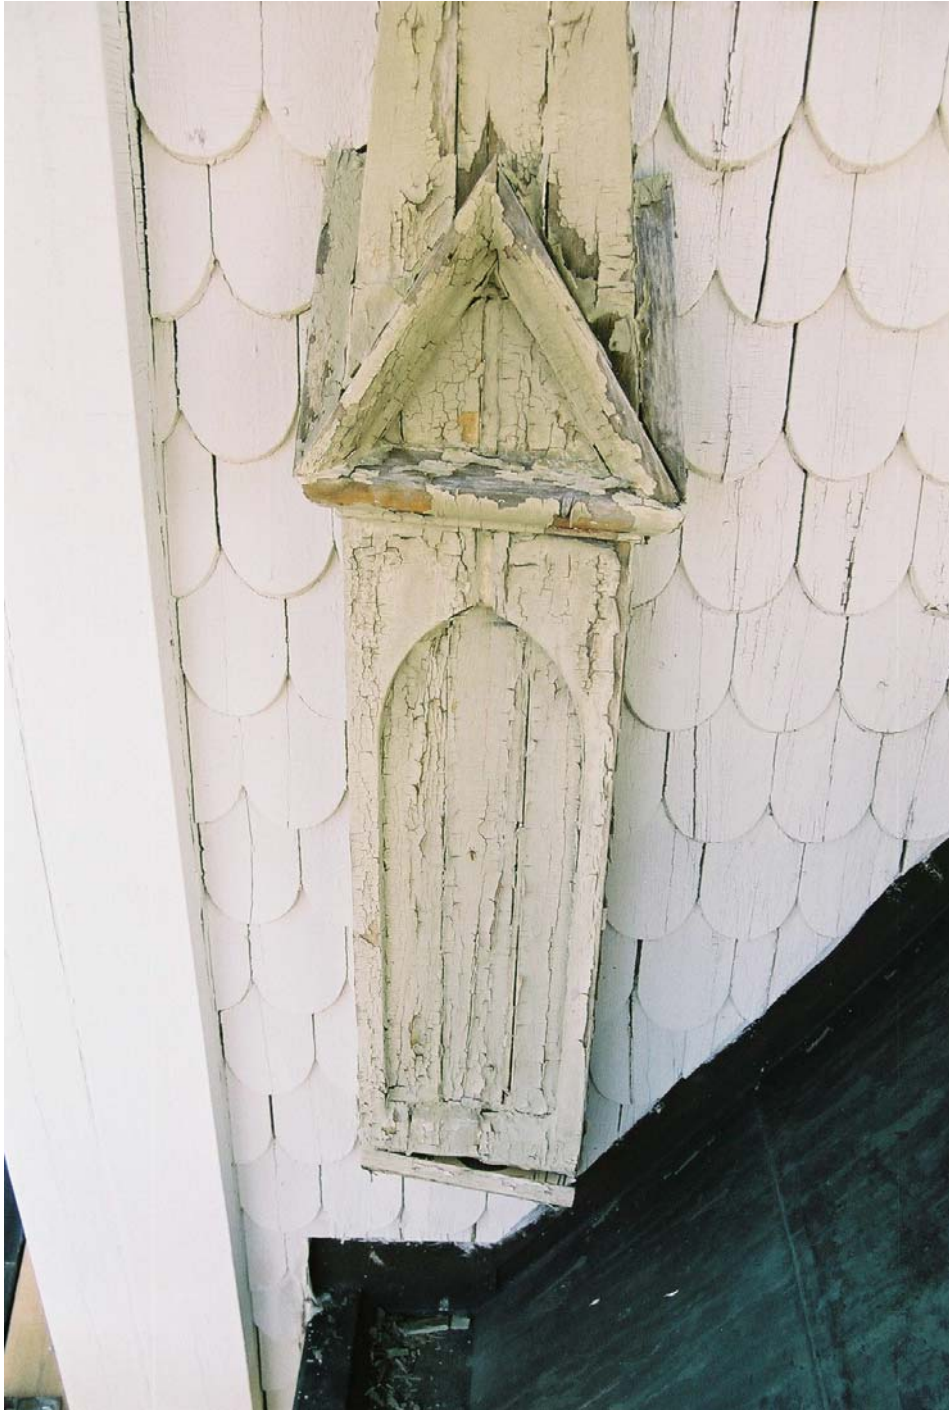
**Dekorationer** Fasaddekorationerna ovanför huvudentrén på tornet var delvis skadade och mindre delar var nödvändiga att byta ut. Dessa sattes fast på samma sätt som tidigare med två genomgående spikar på fasaden (se bild 9 och 11).

Bild 9. En av fasaddekorationerna på tornets västra fasad som var i stort behov av restaurering. Dessa var spikade mot fasaden (neg nr 06M29/27).

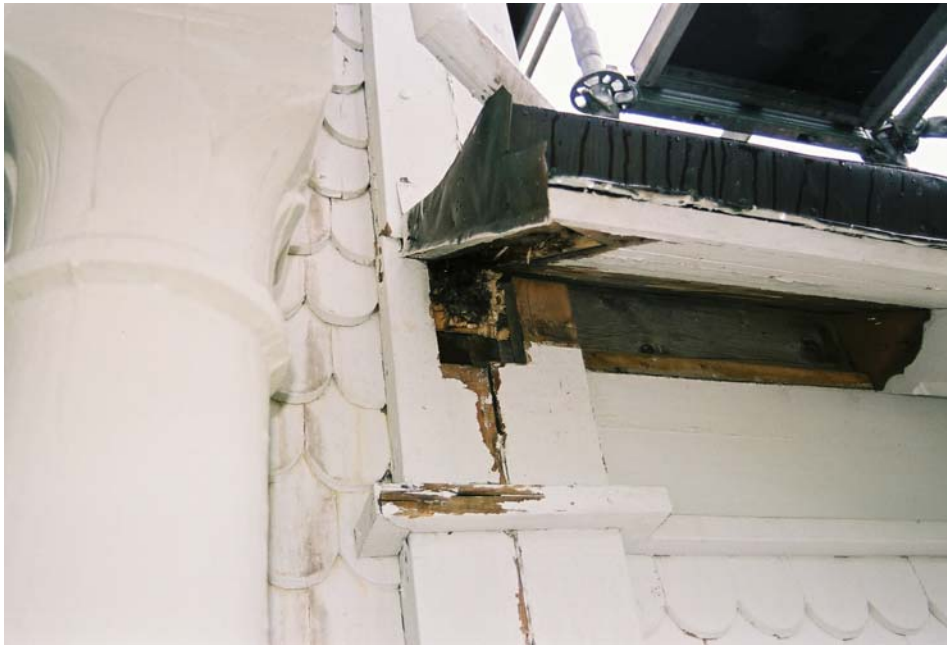
Bild 10. Taksparrarna både till höger och vänster om entrén var helt rötade och fick skarvas. Här syns resterna efter den rötskadade taksparren till höger (neg nr 06M41/21).

**Takfot entré** Taksparrarna i takfoten på båda sidor om huvudentrén var rötade och byttes ut mot nya (se bild 10 och 11).

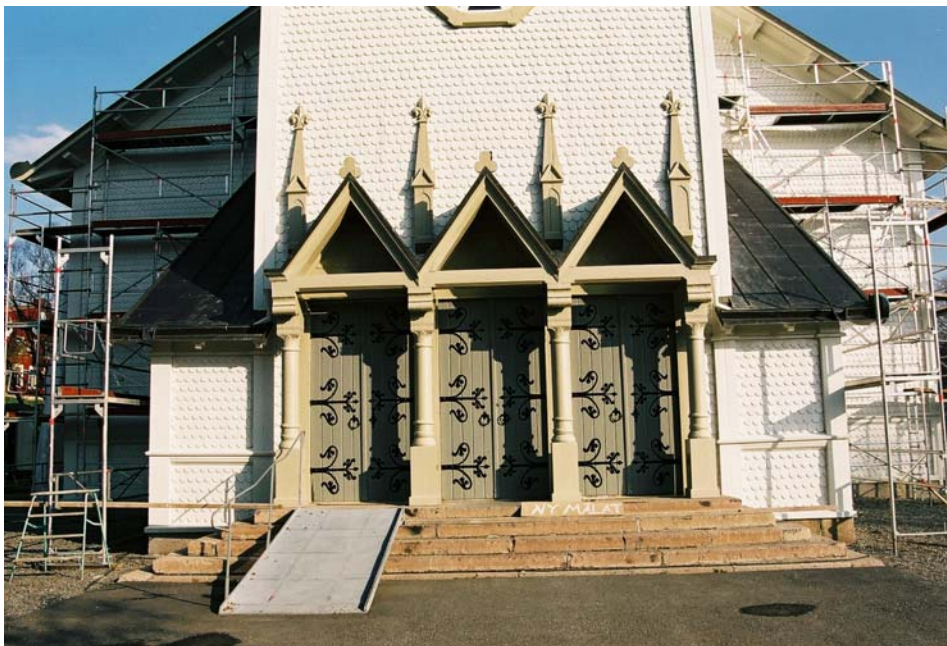
Bild 11. Entrén vid slutbesiktningen av etapp 1 med de åtgärdade dekorationerna på fasaden och de nya taksparrarna på sidan om entrén (neg nr 06M72/2).

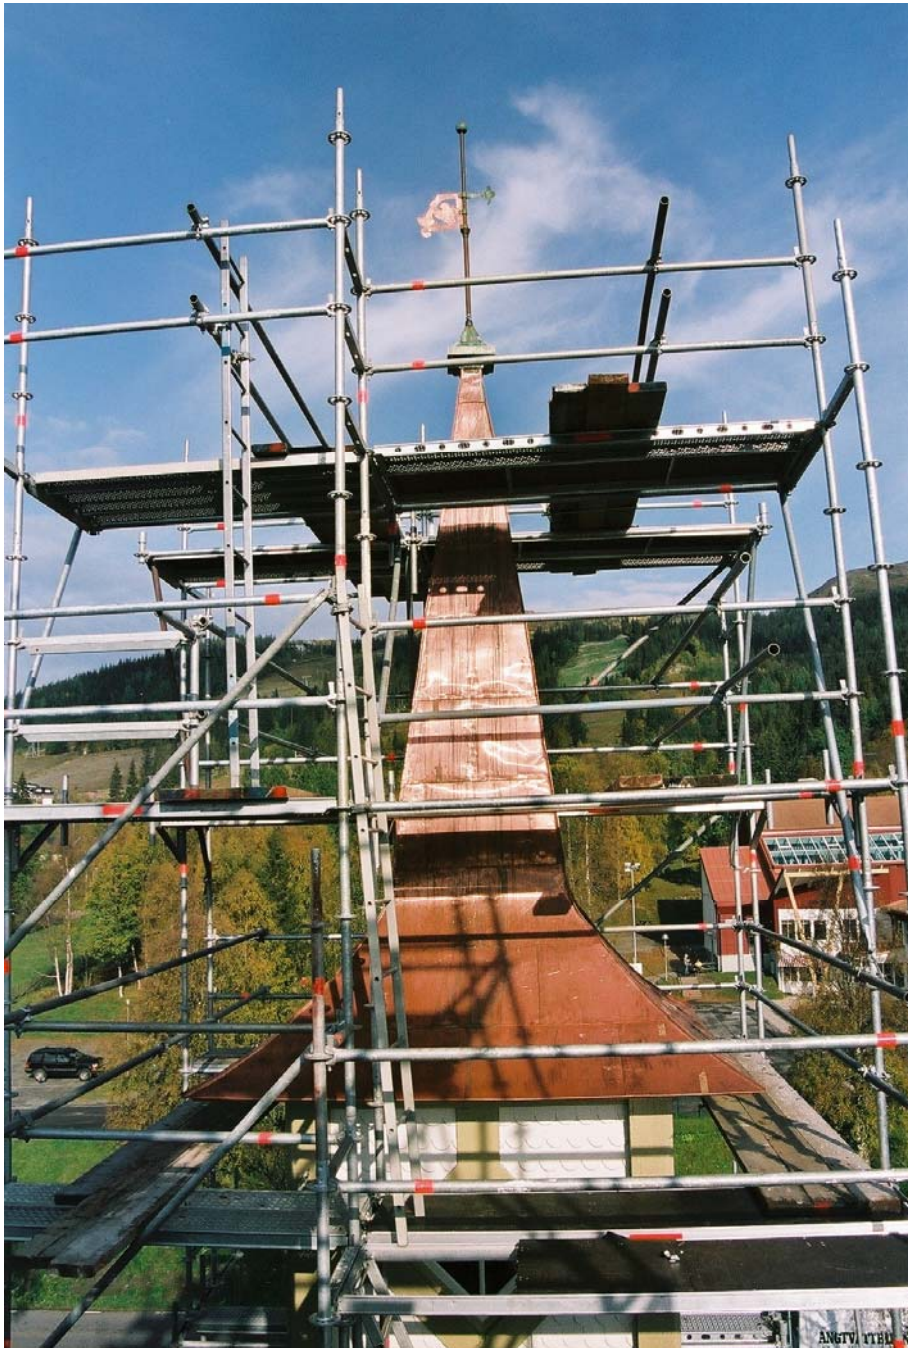
**Långhus-torn** Långhusets norra torn hade en rötskadad mittstolpe och även två snedsträvor byttes. På tornen har också fotplankorna bytts.

Bild 12. Långhusets båda torn fick nya plåttäckningar av koppar, här det norra (neg nr 06M071/32).

Långhusets båda torn mot öster fick ny kopparplåttäckning i samband med att de rötskadade mittstolparna och snedsträvorna byttes. Tornspiran sattes tillbaka (se bild 12).

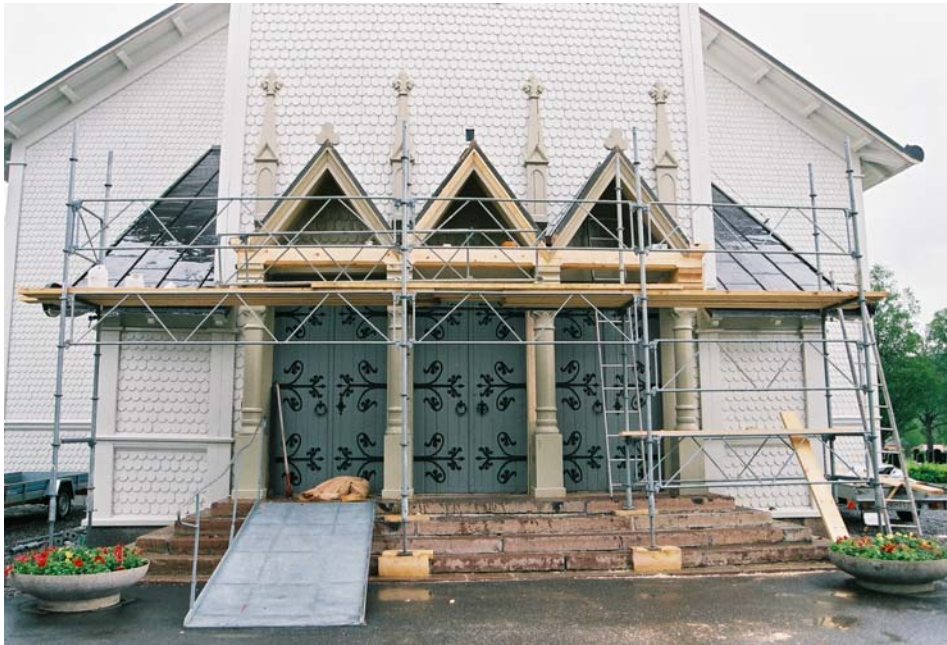
Bild 13. Huvudentrén efter ilagningar (neg nr 08M019/33).

**Entrétak** De två vindskivorna på det mittersta takfallet nytillverkades med de gamla som förlaga (se bild 13).

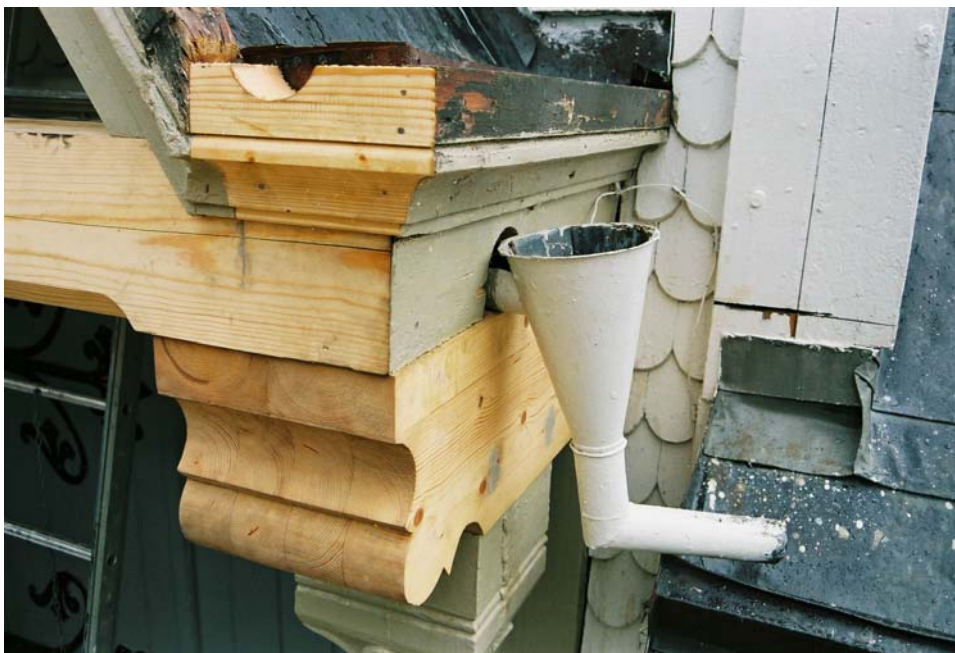
**Konsol** Konsolen ovan den första pelaren från söder var väldigt rötskadad och nytillverkades därför med den gamla som förlaga (se bild 14).

Bild 14. Lagningarna längst till höger ovanför entrén med den nygjorda konsolen (neg nr 08M019/36).

Träklossarna längst ut till söder och norr var sedan tidigare utbytta (troligtvis vid den senaste plåtavtäckningen av taket) men var återigen uttjänta. Dessa nytillverkades och fick en urgröpning för att ge plats åt de nya vattenutkastarna (se bild 14 och 15).

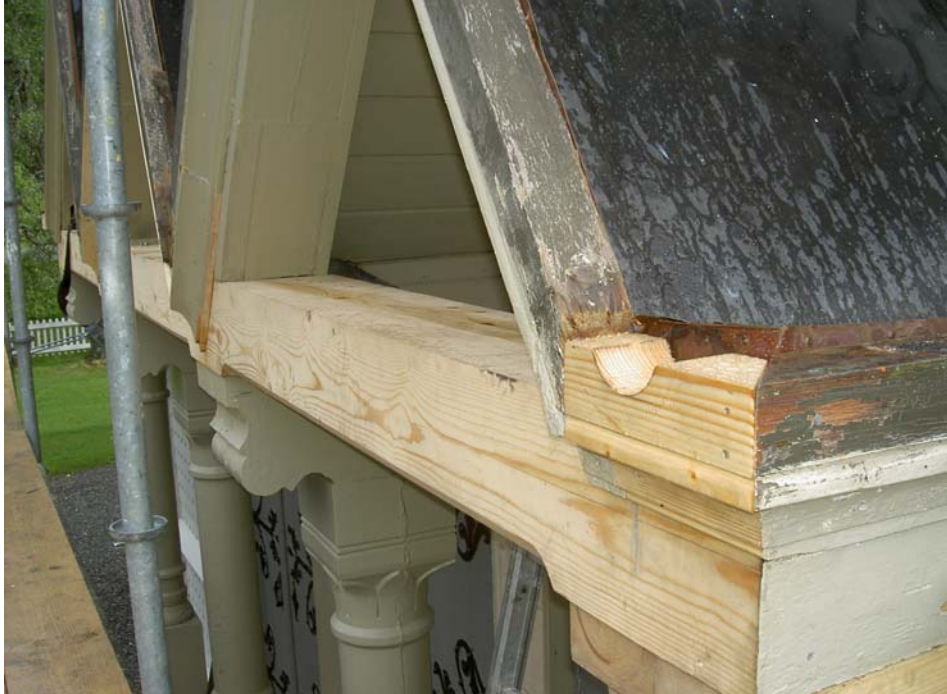
**Balk** Den balk som vilar på de fyra pelarna och håller entrétaket uppe var i mycket dåligt skick. Denna nytillverkades därför och ersatte den gamla (se bild 15).

Bild 15. Den nyttillverkade balken (digital bild pict 5992).

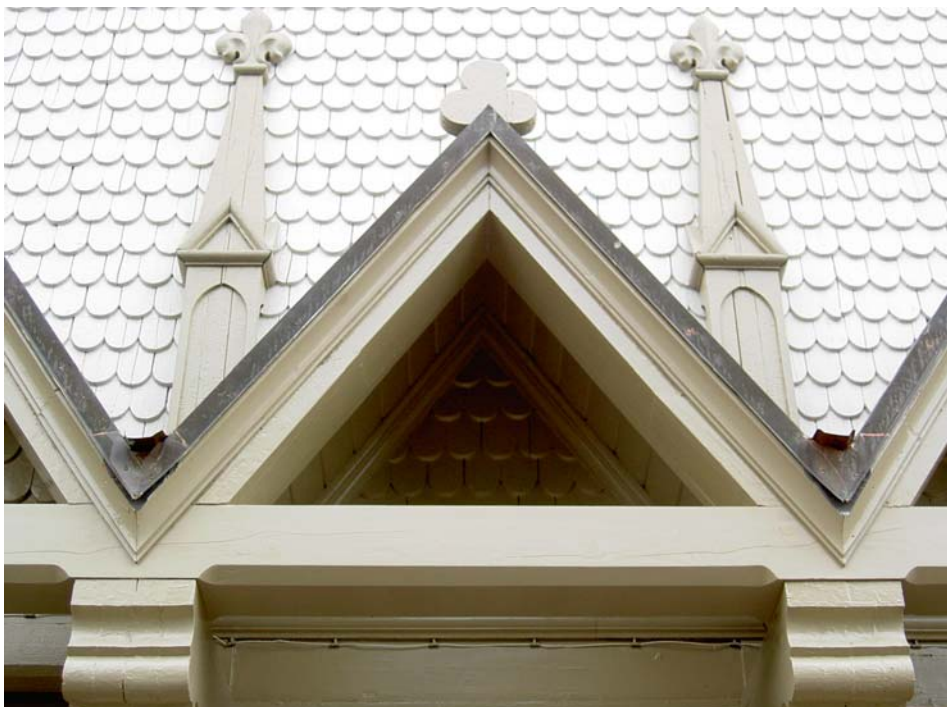
Bild 16. De nya vattenutkastarna mellan takfallen (digital bild pict 6533).

Vattenutkastarna har tillverkats av bockad kopparplåt. På höger och vänster sida av entrétaket har en urgröpfung sågats på ovansidan av træklossen där utkastaren nu vilar. Dessa är klädda med plåt och över utkastaren sitter en plåtbit (se bild 18). Plåtbiten är dock möjlig att ta bort ifall det visar sig att skräp fastnar där. Även mellan takfallen sattes utkastare av bockad plåt (se bild 16).

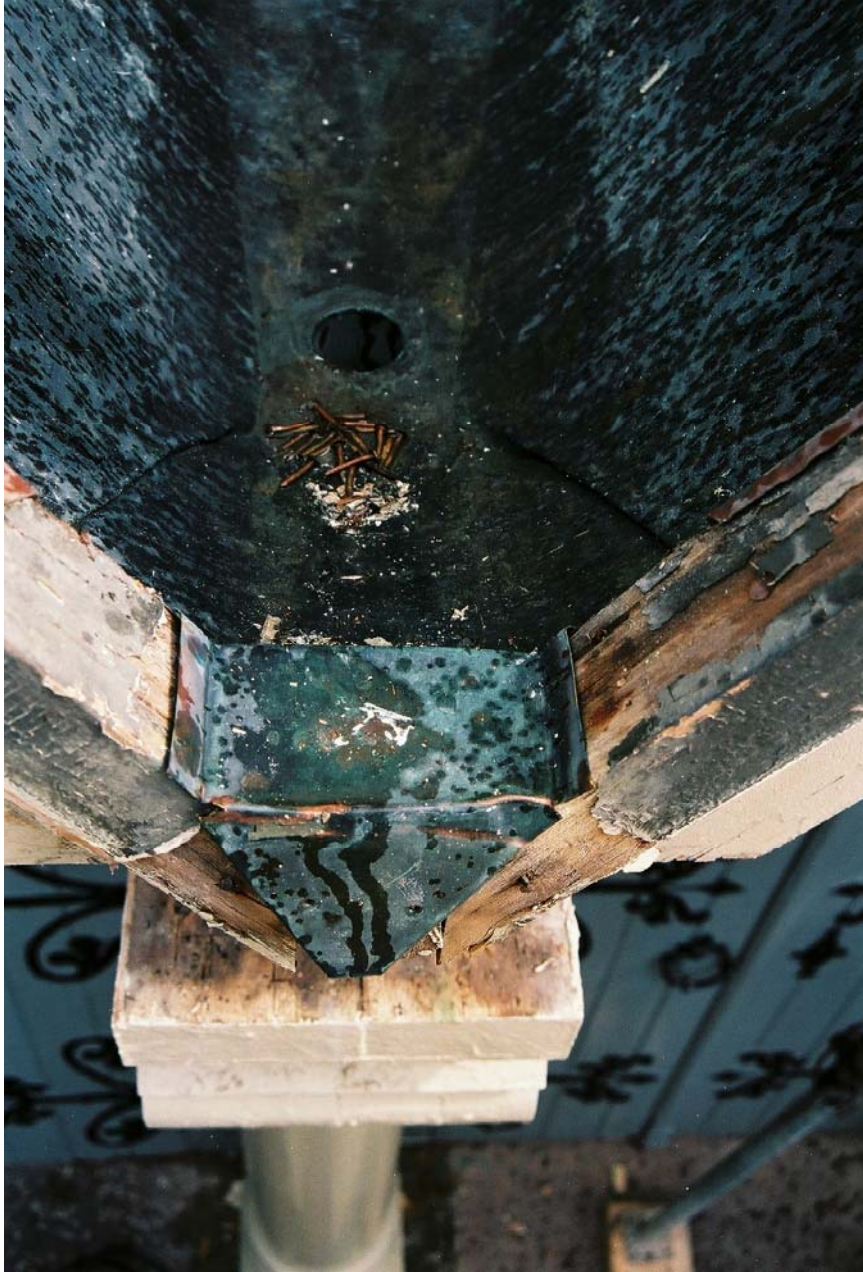
Arbetet under etapp 2 var koncentrerat till huvudentrén där fler skador, framför allt röta, upptäckts. Skadorna hade uppkommit på grund av felaktigt utförd vattenavledning i kombination med dåligt rensade stup- och hängrännor. I åtgärdsförslaget är samtliga stolpar mellan portarna markerade som rötskadade. Under arbetets gång har dock bedömts att endast den andra från höger var nödvändig att laga.

Vatten- Vid entrétakets tre takfall har det tidigare suttit vattenutkastare utkastare i form av drakhuvuden. Dessa kan skymtas på äldre fotografier. Någon gång har dessa tagits bort och en annan vattenavledning har ordnats i form av hål i plåten mellan och på sidorna av takfallen (se bild 17). Rör från dessa leder sedan vattnet till en hängränna bakom balken. För att åtgärda den otillräckliga vattenavrinningen beslutades att nya vattenutkastare skulle tillverkas och på så sätt fungera som indikatorer på att det är stopp i rören eller rännan.

Bild 17. Vattenavrinningen innan ändring (neg nr 08M012/08).

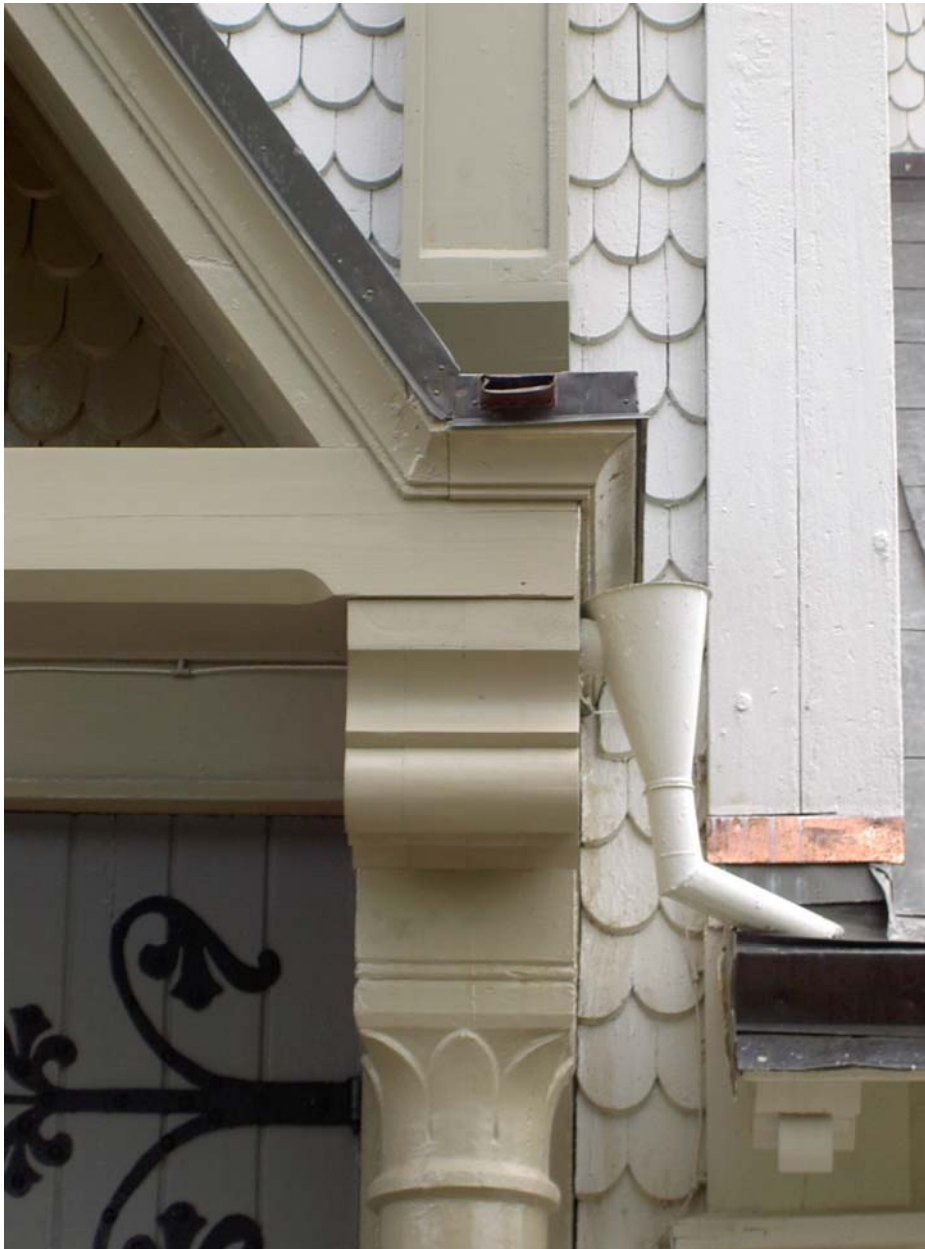
Bild 18. Vattenutkastaren längst till höger. Bakom syns även plåtförstärkningen ovanför takfoten (digital bil pict 6541).

Takfot Taksparrarna på båda sidor om huvudentrén var förstärkta med en plåt som går upp på tornets fasad. Ovanför denna har ett spår sågats i fasaden och ytterligare en plåt har fästs i spåret (se bild 18).

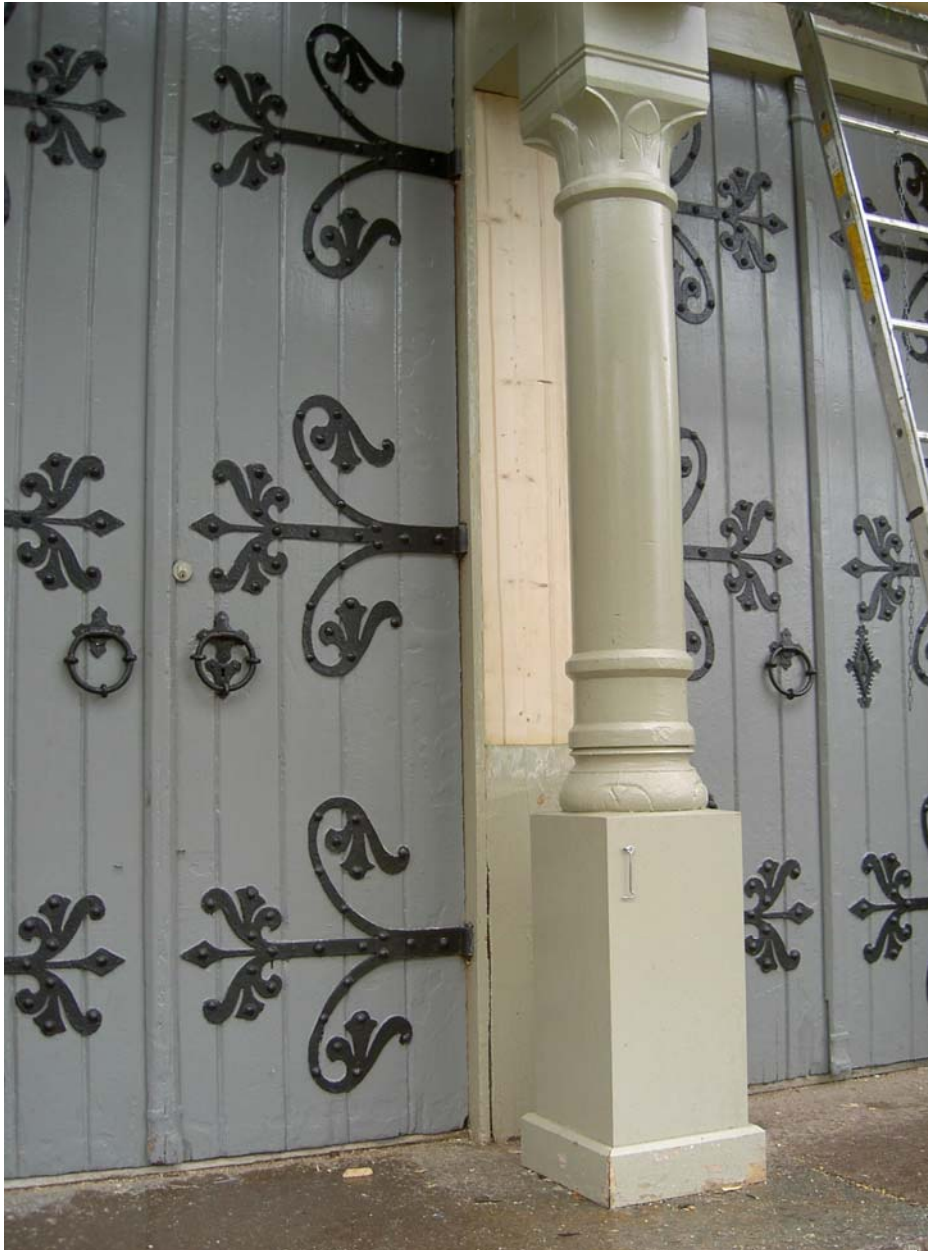
Stolpe entré Stolpen i fasaden mellan den södra porten och den mittersta porten var delvis rötskadad. Det murkna partiet togs bort och en ny träbit har lagts som ett lock ovanpå, från ca en meter från marken (se bild 19 och 20).

Bild 19. Ilagning i andra stolpen från höger (digital bild pict 6007).

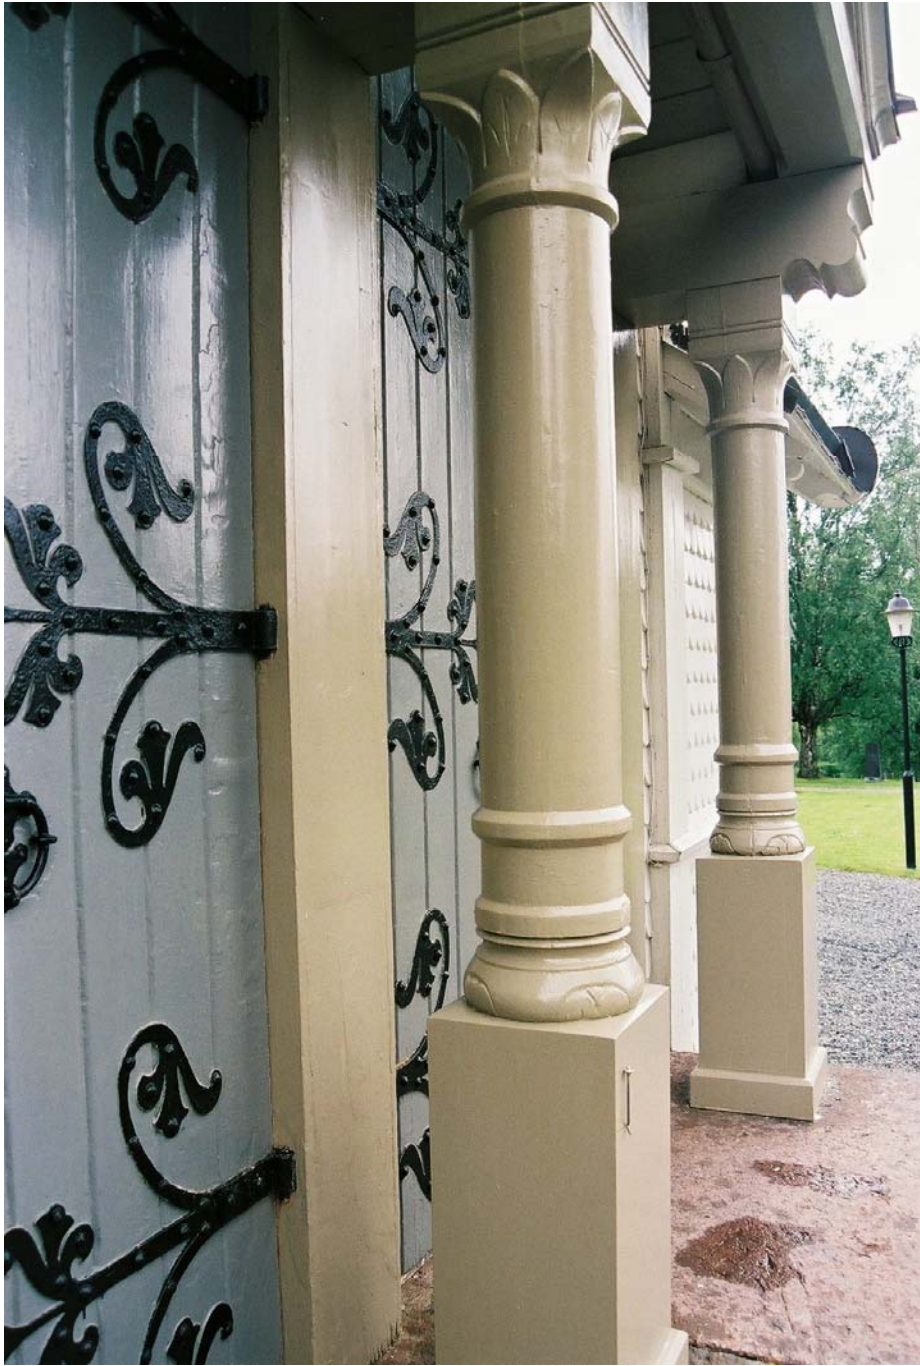
Bild 20. Stolpen efter ilagning och målning (neg nr 08M023/27).
