Exercishuset (Byggnad 16)

Antikvarisk kontroll vid fasadändring 2003

Artilleristen 1, Campus A4, Östersunds stad och kommun

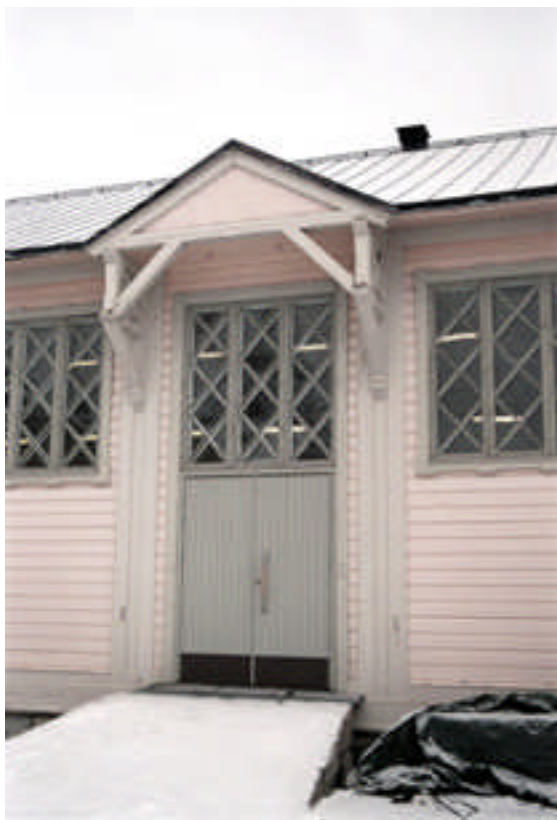
Den södra långväggen med befintlig entré (bild nr 02m125/28).

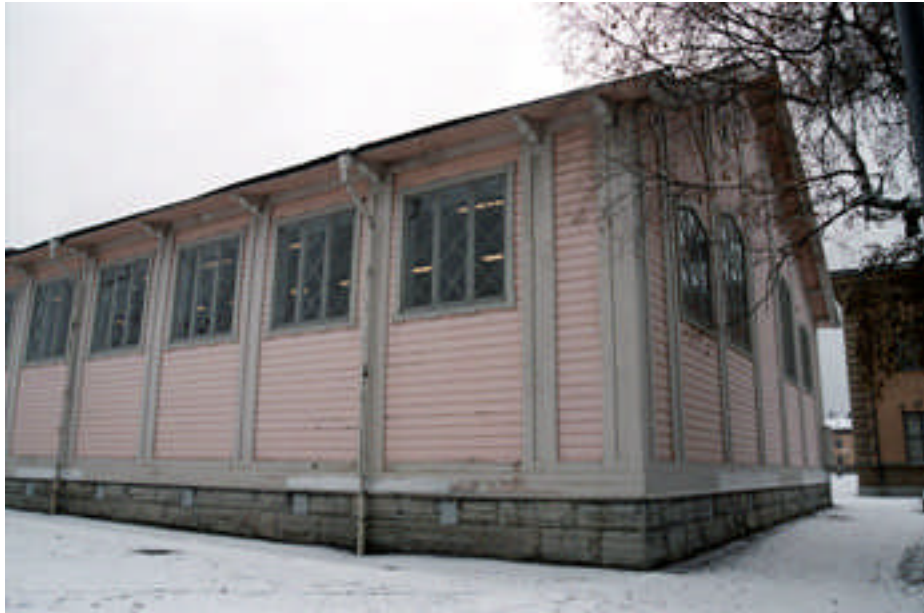
Den norra långväggen före åtgärd (bild nr 02m125/22).

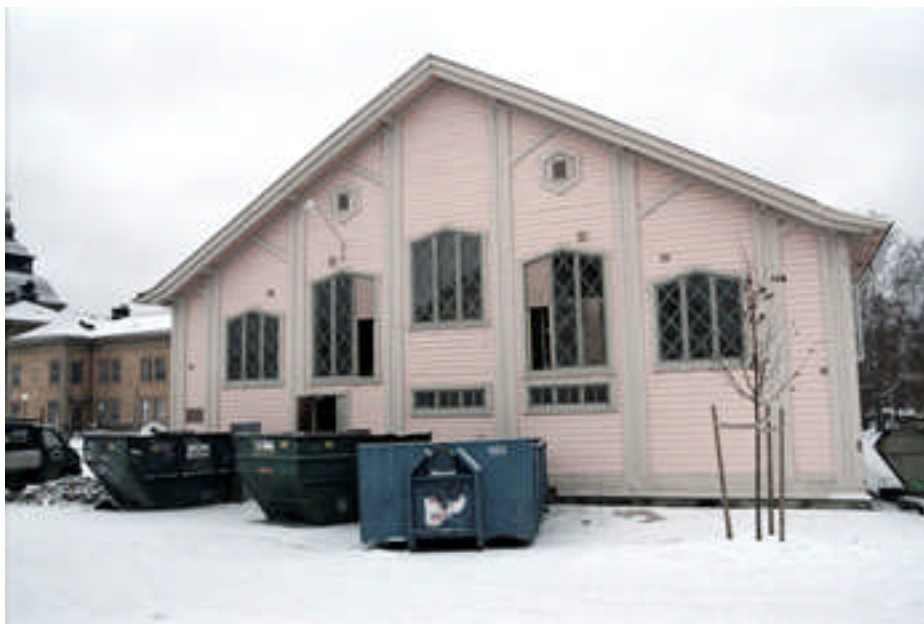
Den östra gaveln före åtgärd (bild nr 02m125/25).

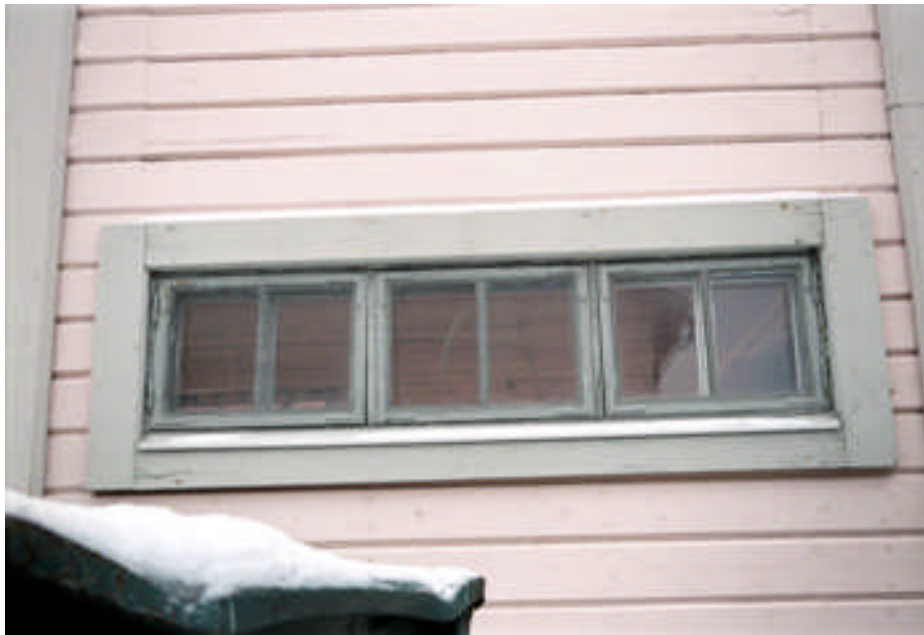
Den östra gaveln. Ett av två fönster före igensättning (bild nr 02m136/01).

Framför den nya entrén har en rullstolsramp byggts av natursten med en köryta av gatsten. Två sekundärt tillkomna liggande fönster har satts igen med panel.

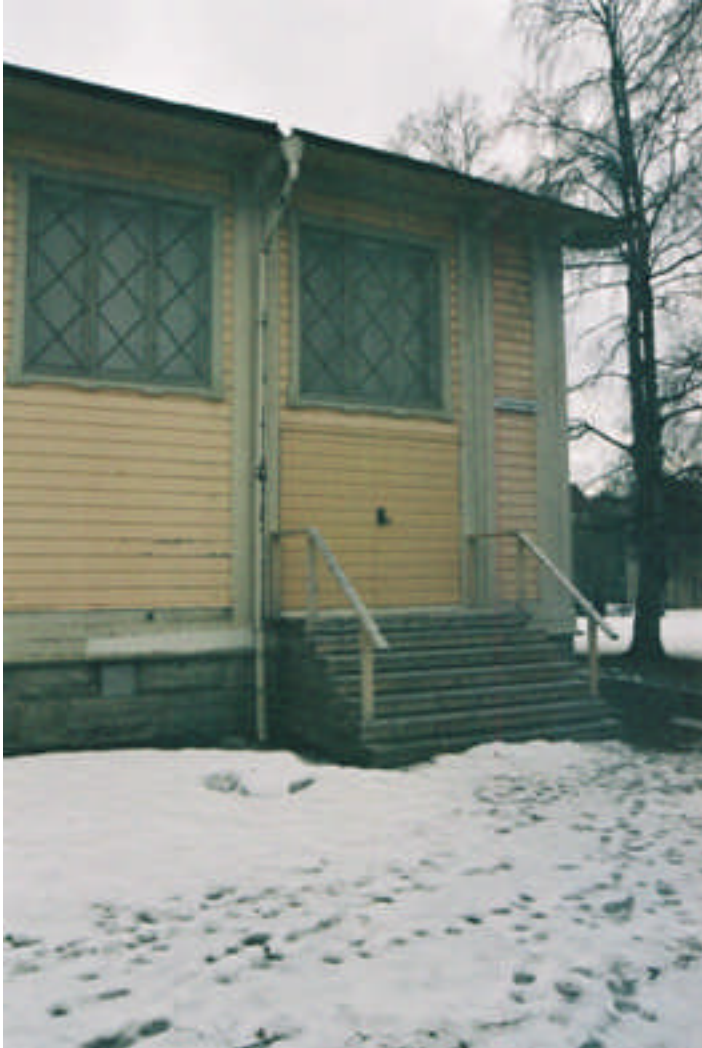
Utrymningstrappan av trä på bilderna nedan är en tillfällig lösning. Den utrymningstrappa av genombrutet stål som enligt förslag skulle placeras vid utrymningsvägen har installerats efter slutbesiktningen.

Utrymningstrappan på den norra långsidan (bild nr 04m021/32).

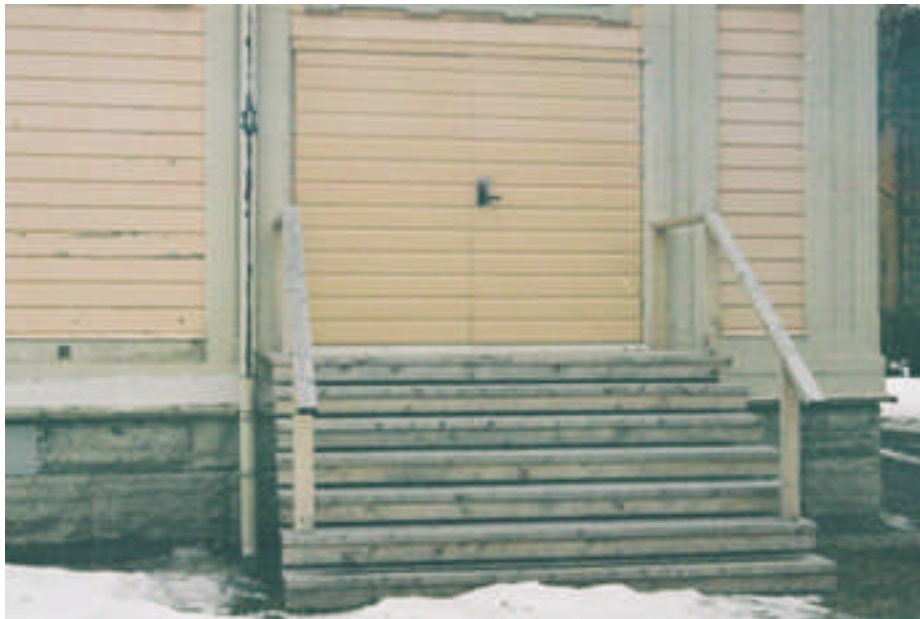
Utrymningstrappan från norr (bild nr 04m021/31).

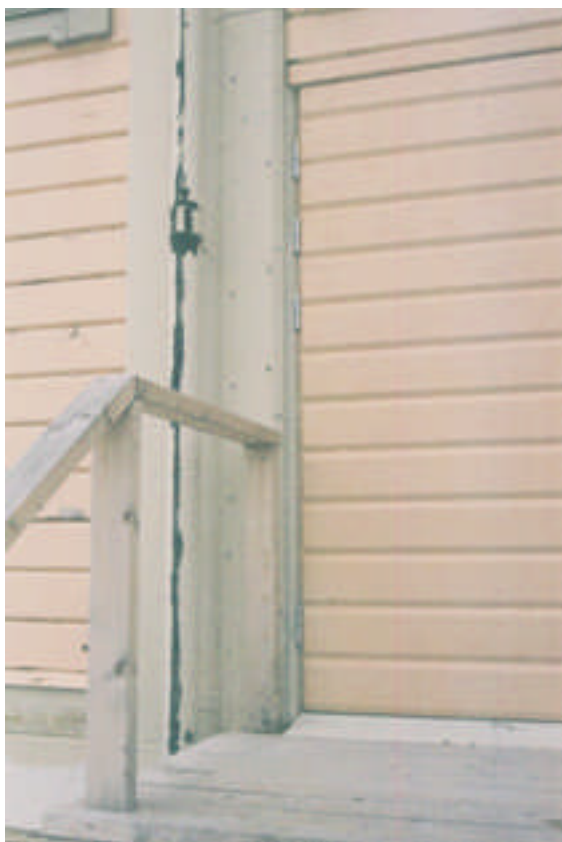
Detalj av räcke och gångjärn
vid utrymningsvägen (bild nr
4m021/34).

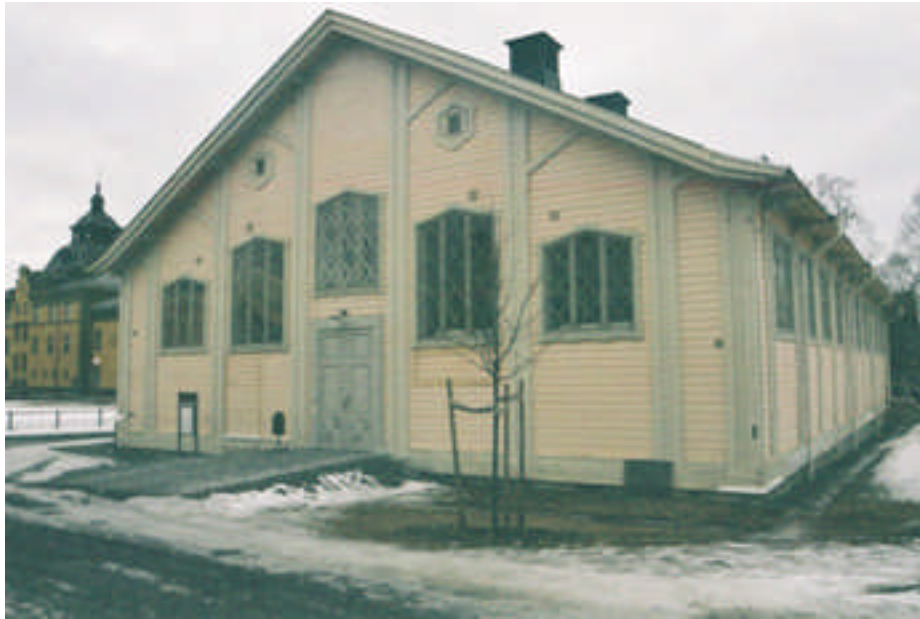
Den östra gaveln efter åtgärd (bild nr 04m021/29).

På den östra fasaden har den befintliga dörren tagits bort och satts igen med liggande träpanel. En ny dubbeldörr har satts in istället i enlighet med tidigare utförande. Dörren har centrerats. Placering och utformning av den östra dörren diskuterades innan arbetet påbörjades. Det fanns inga foton som i detalj kunde visa hur dörren tidigare såg ut, men med hjälp av äldre ritningar över Exercishuset (se nedan) utformades en entré i likhet med dessa. På äldre bilder kunde man också se att huvudentrén haft denna utformning.

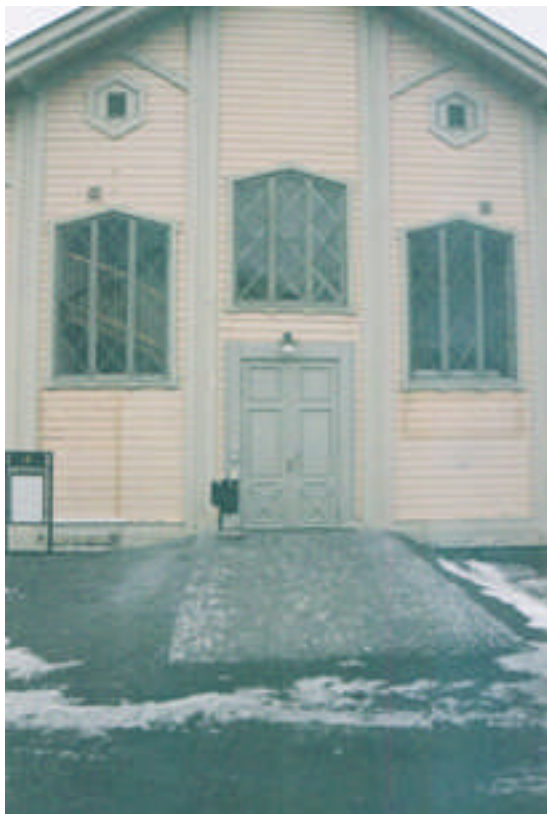
Kulörerna på panelen över de igensatta öppningarna på den nya utrymningsvägens dörr stämmer inte överens med den intilliggande äldre panelen. Generalskarvarna vid den igensatta dörren på östra gaveln är framträdande och fotplåten är tillverkad av färdiglackad plåt, inte galvad som

Den östra gaveln efter åtgärd.
Spår av den igensatta dörren
samt ett av fönstren syns
tydligt på fasaden (bild nr
04m021/25).

övrig fotplåt. En renovering planeras av hela byggnaden. Avsikten är då att få en enhetlig kulör på fasaden och åtgärda bristerna.
