# Tåsjö kyrka

Installation av klockspel 2002

Tåsjö 1:110, Tåsjö socken, Strömsunds kommun

RAPPORT – JAMTLI 2012:7  
ISSN 1654-2045

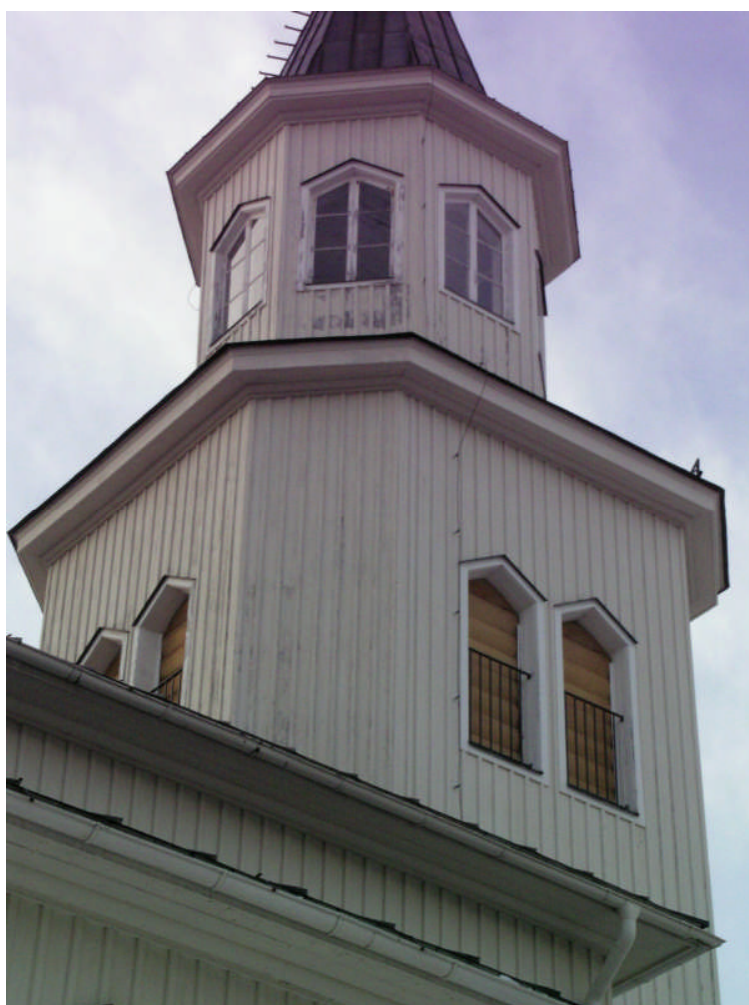
Bild 1. Kyrktornet har en åttkantig form i sin övre del. Bakom ljudluckorna finns klockvåningen med tre kyrkklockor.

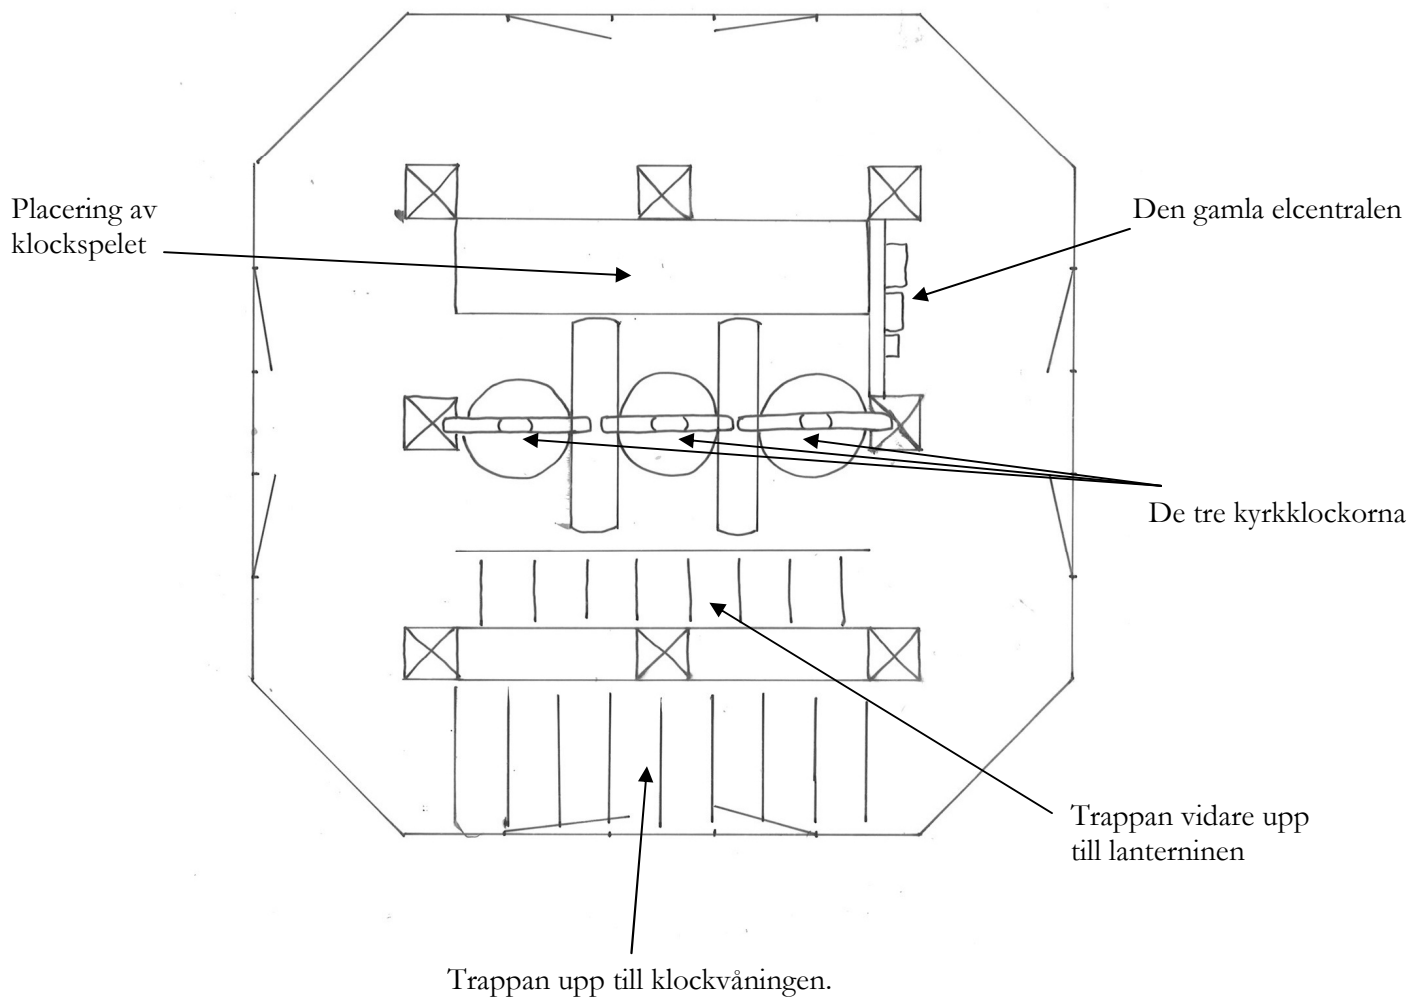
PRINCIPSKISS

I kyrktornet finns tre kyrkklockor. De är monterade i klockbockar på rad i öst-västlig riktning. På varje vägg finns dubbla tornluckor i nivå med kyrkklockorna (se principskiss).

Klockspelet placerades i samma riktning som kyrkklockorna på det smala golv bestående av fyra brädor som finns ovanpå klockorna på den norra sidan (se bild 3-5 och principskiss). I klockspelet finns 20 klockor. Vikten är ca 920 kg.

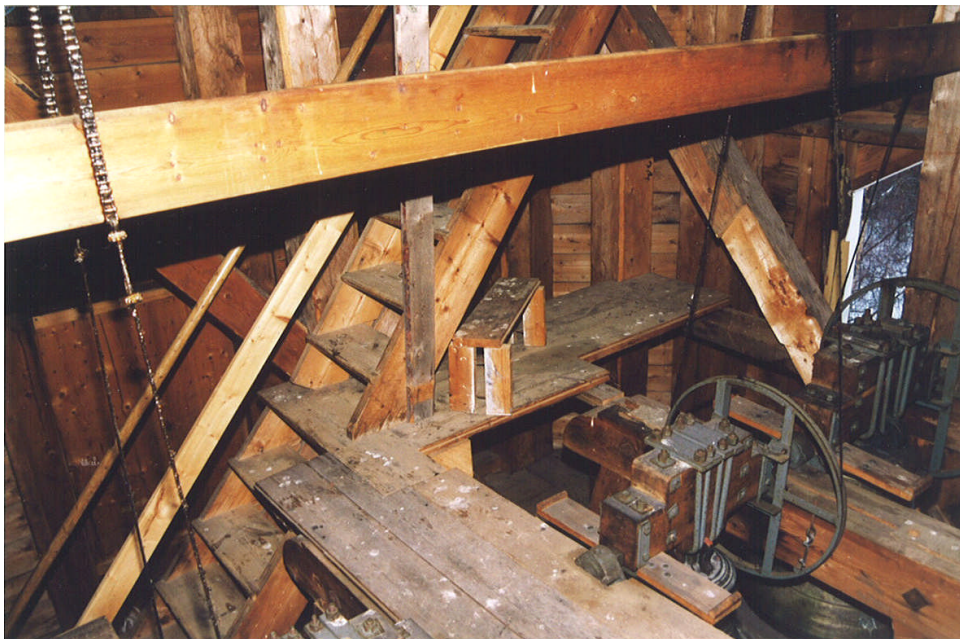
Kyrkklockorna är idag är utrustade med elmotorer men har tidigare varit trampade. Tramporna finns kvar på två av klockorna. Det finns ett golv ovanpå klockstockarna där man har stått och trampat. Trappan upp till lanterninen går förbi golvnivån så det är denna väg man tar sig upp hit (se bild 2). Klockornas elmotorer är monterade på en bräda 194 cm ovanför denna golvnivå. Kedjor går mellan motorerna och montage vid klockorna. Till motorerna finns en stege (se bild 3). Elcentralen till motorerna är placerad i nivå med kyrkklockorna.

Bild 2. Bilden är tagen från golvnivån ovanpå klockbocken före åtgärd. I bakgrunden syns trappan upp till lanterninen. Foto 02m9

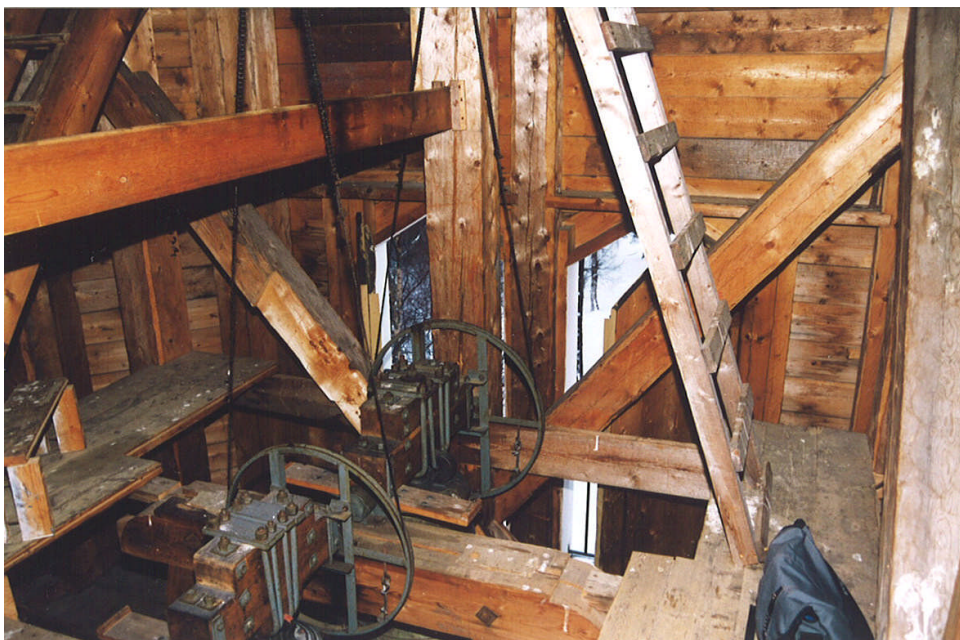
Bild 3. Bilden är tagen från samma ställe som bild 2. De två yttersta klockorna mot väster syns på bilden och stegen upp till kyrkklockornas elmotorer. Foto 02m9

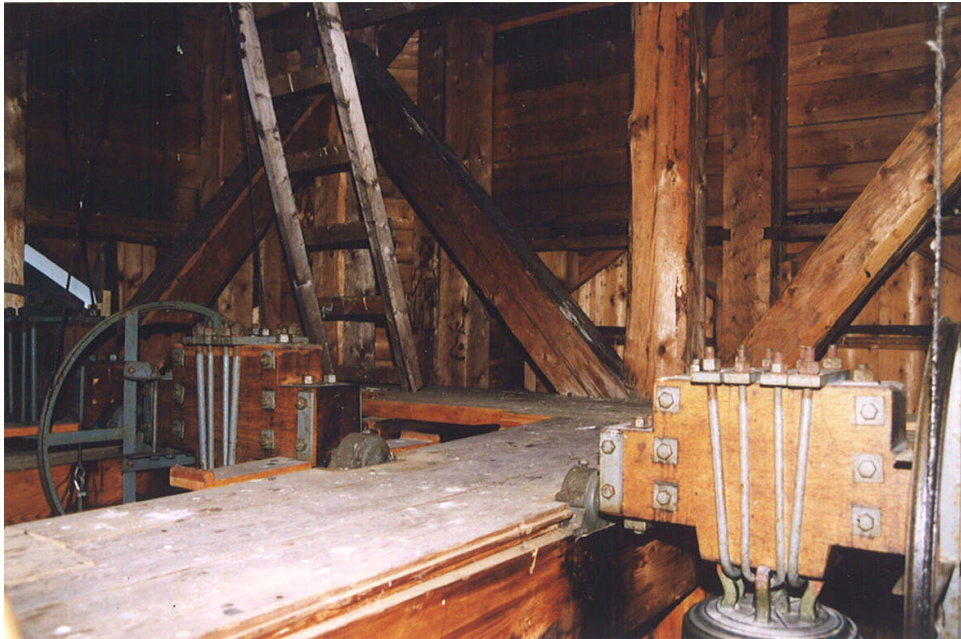
Bild 4. Bilden är tagen mot norr och golvet där klockspelet placerades. Stegen upp till elmotorerna syns i bakgrunden. Foto 02m9

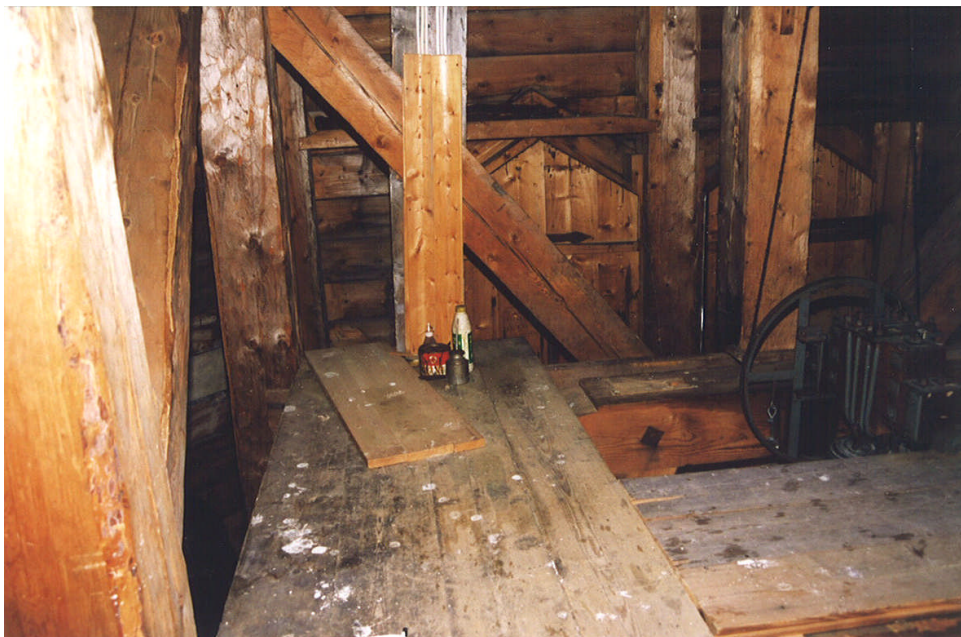
Bild 5. Bilden är tagen från platsen där stegen till elmotorerna står, d.v.s. på det golv där klockspelet placerades. Foto 02m9

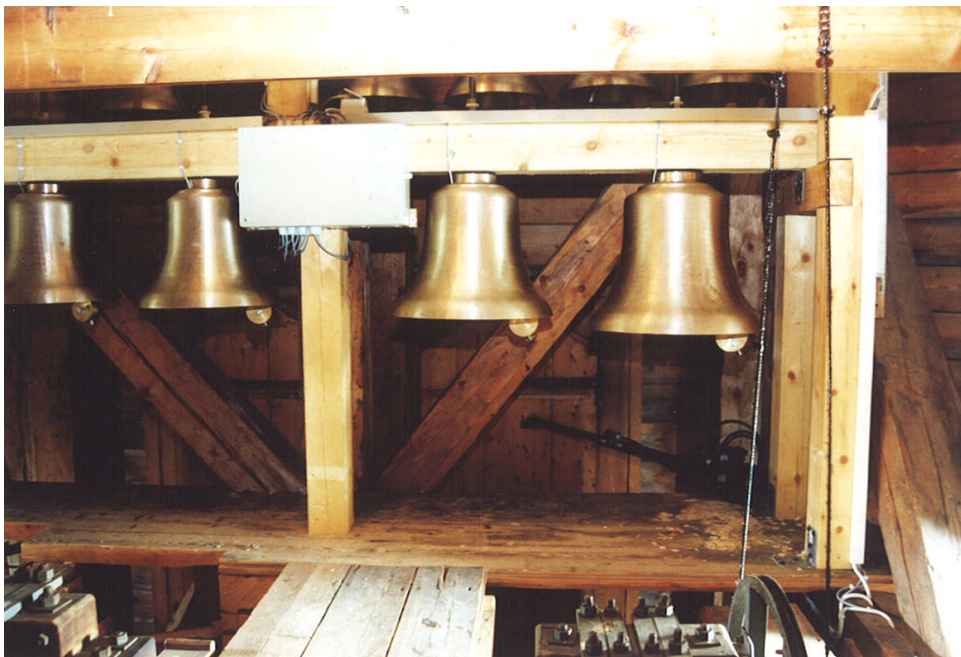
Bild 6. Den sekundära regelstommen, upphängningsanordningen, för klockspelet monterades fast med vinkeljärn. Foto 03m82/2

Klockspelets upphängningsanordning av träreglar placerades på golvet. De stående reglerna är 5” 5 och de liggande 5” 7. I enlighet med åtgärdsförslaget monterades de stående stolparna med vinkeljärn i golvet. De sattes även fast med vinkeljärn mot den övre plankan som bär upp brädorna för elringningsmotorerna (bild 6-7).

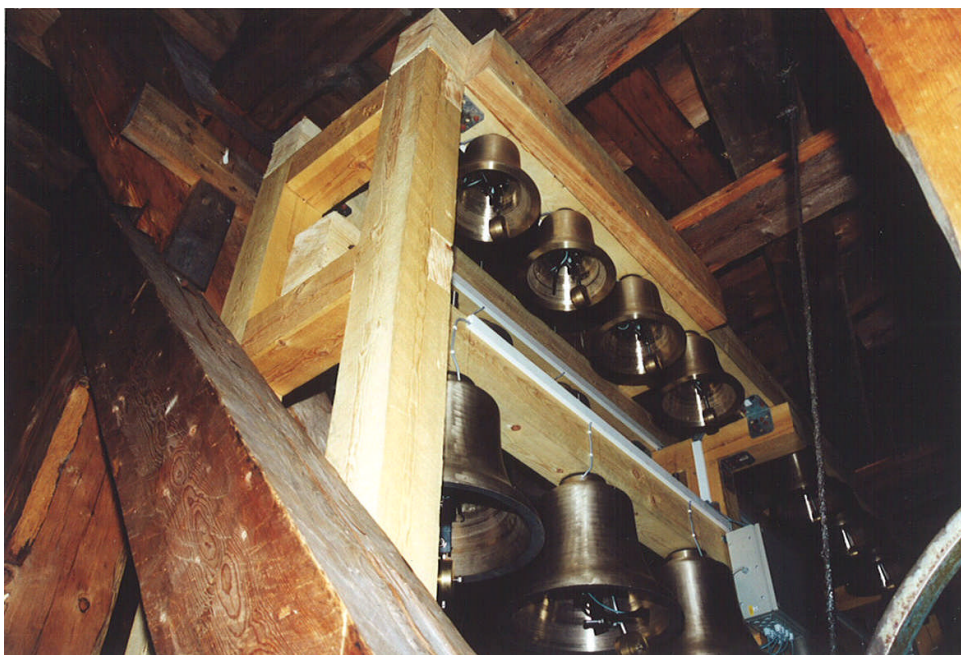
Bild 7. Klockspelet sett från den nedre golvnivån. Foto 03m82/17

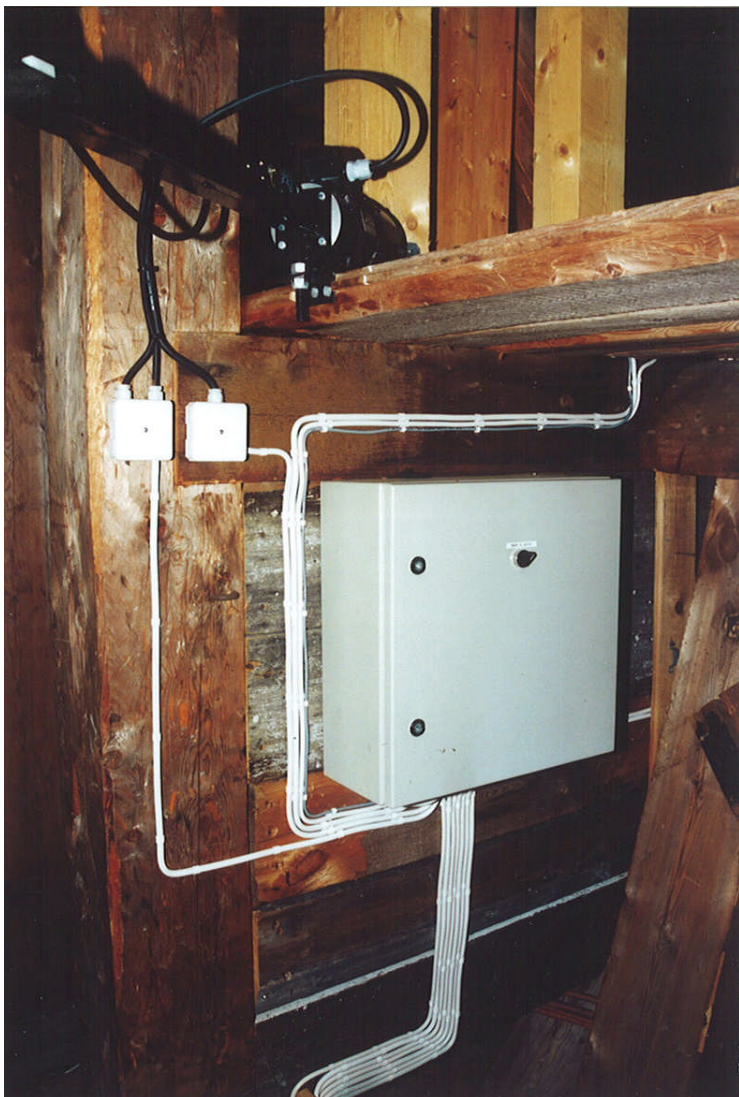
Bild 8. Elskåpet som sattes på väggen på baksidan av det gamla elskåpet.  
En av de elektriska dörröppningarna syns ovanför elskåpet. Foto 03m82/11

Elskåpet till de elektriska dörröppnarna placerades på baksidan av den brädvägg där den gamla elcentralen sitter (bild 8). Styrutrustningen för klockspelet placerades på upphängningsanordningen. Dörröppnarna klämdes fast runt de stående yttre stolparna i varje hörn. Elkablarna placerades på 1” brädor på insidan av tornkonstruktionen. Det placerades två lucköppnare mot söder, en mot öster, en mot norr och en mot väster.
