# Funäsdalens kyrka

Konvertering av värmesystem och  
tillgänglighetsanpassning, 2010–2011

Tännäs sn, Härjedalens kommun

RAPPORT – JAMTLI 2013:2  
ISSN 1654-2045

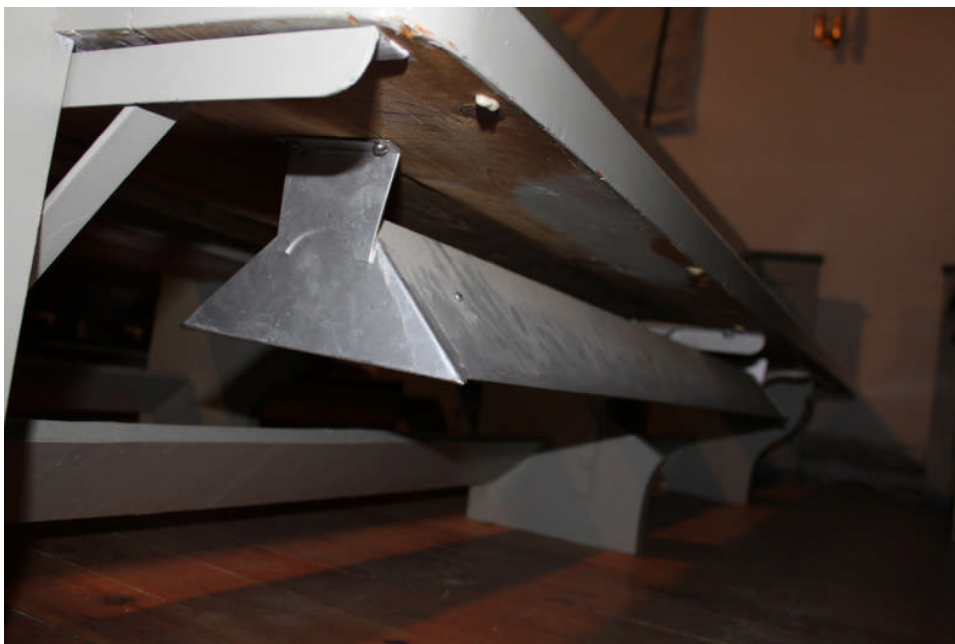
Bild 2: En äldre bänkkonvektor från 1959

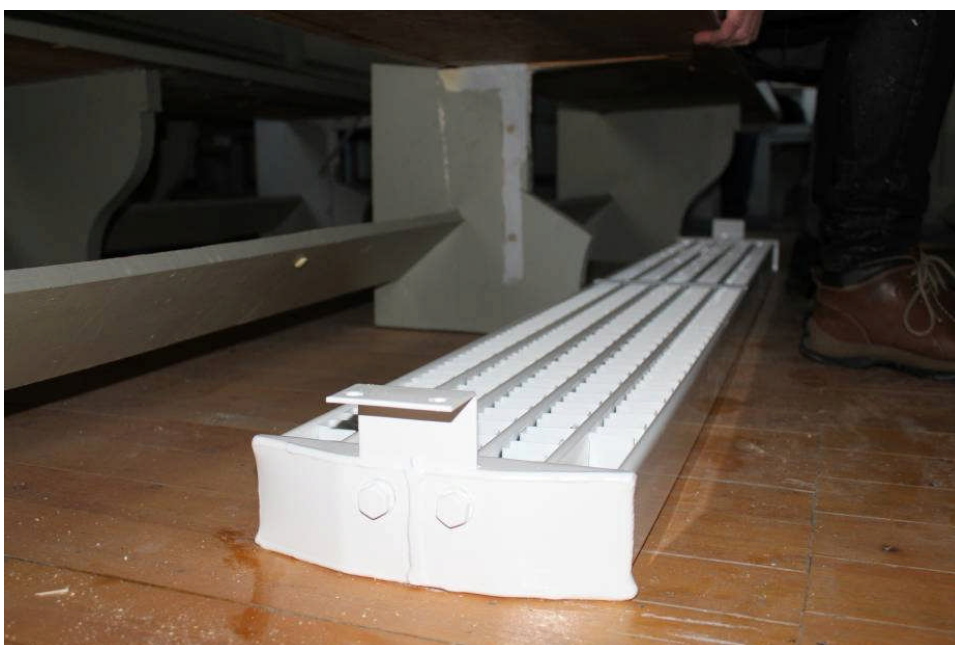
Bild 3: Ny bänkkonvektor

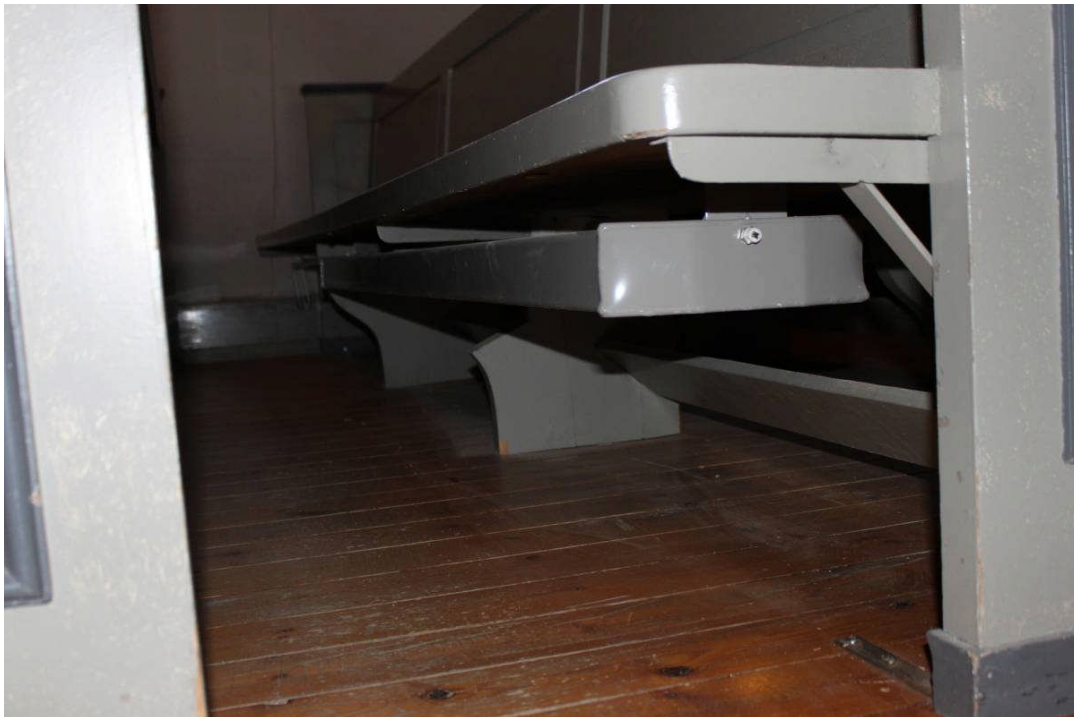
Bild 4: De nya konvektorerna har monterats, på fabrik har de blivit inmålade i samma kulör som bänkarna

De äldre bänkkonvektorererna demonterades och nya beställdes. När en av de nya konvektorererna hade levererats för provmontage upptäckte man att den syntes rätt tydligt eftersom bänkarna är öppna och saknar bräda i framkant. Av denna anledning bestämde man sig för att måla in konvektorererna för att

de bättre skulle smälta in i miljön. Målningen har skett på fabrik, kulör ca NCS S 4005 G80Y. Vid montering av konvektorerna har äldre snedstag tagits bort och ersatts med en mindre plåt som är insvetsad i bakre vinkeln, denna har målats i samma kulör som konvektorerna.

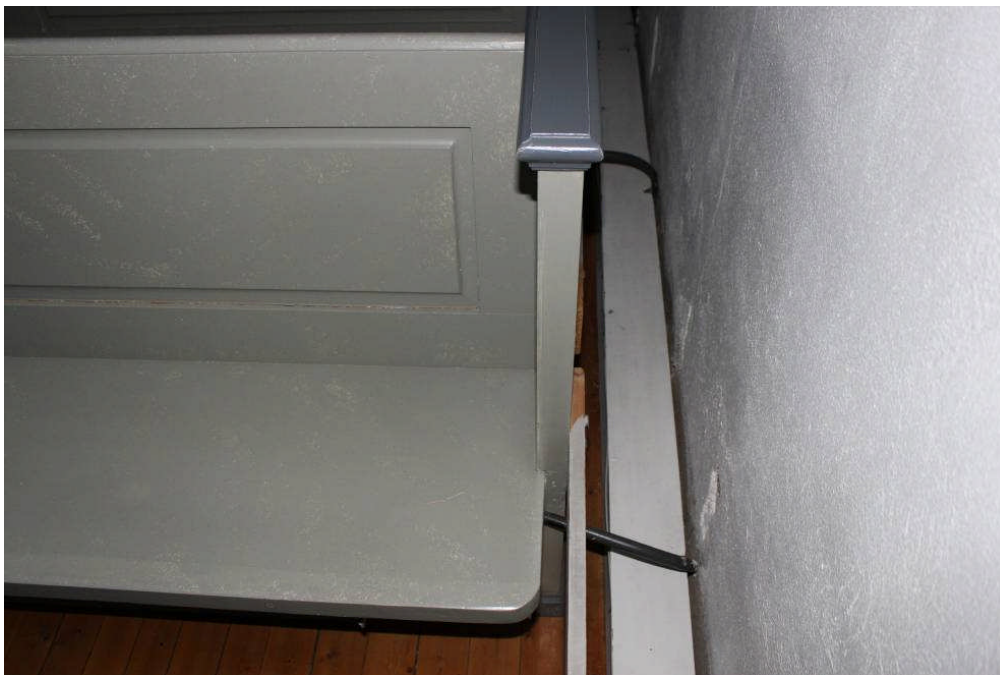
Bild 5, övre bilden: Här ser man den äldre sockellådan och där elledningarna till de äldre bänkvärmarna löper över sockellådan och in under bänken

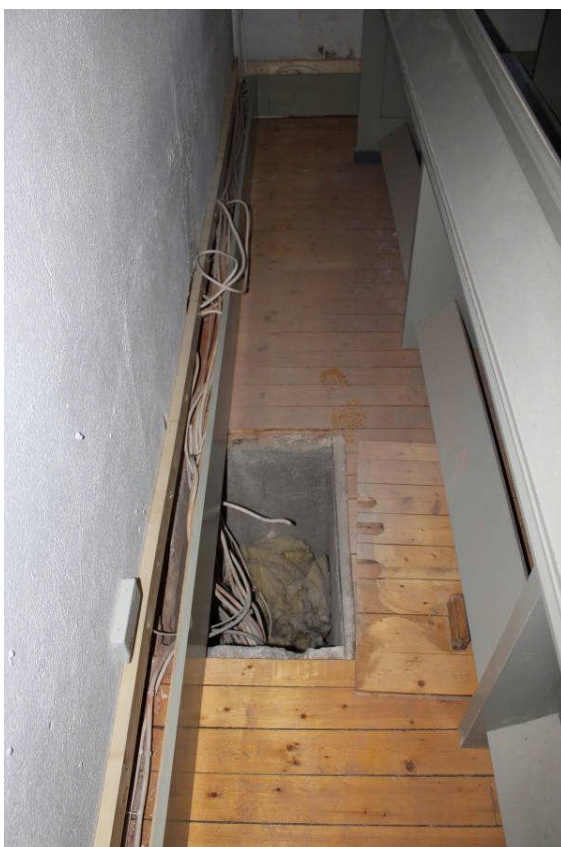
Bild 6 till vänster: Hål i golvet i bakre delen av långhuset där ledningsdragningen tidigare tagits upp

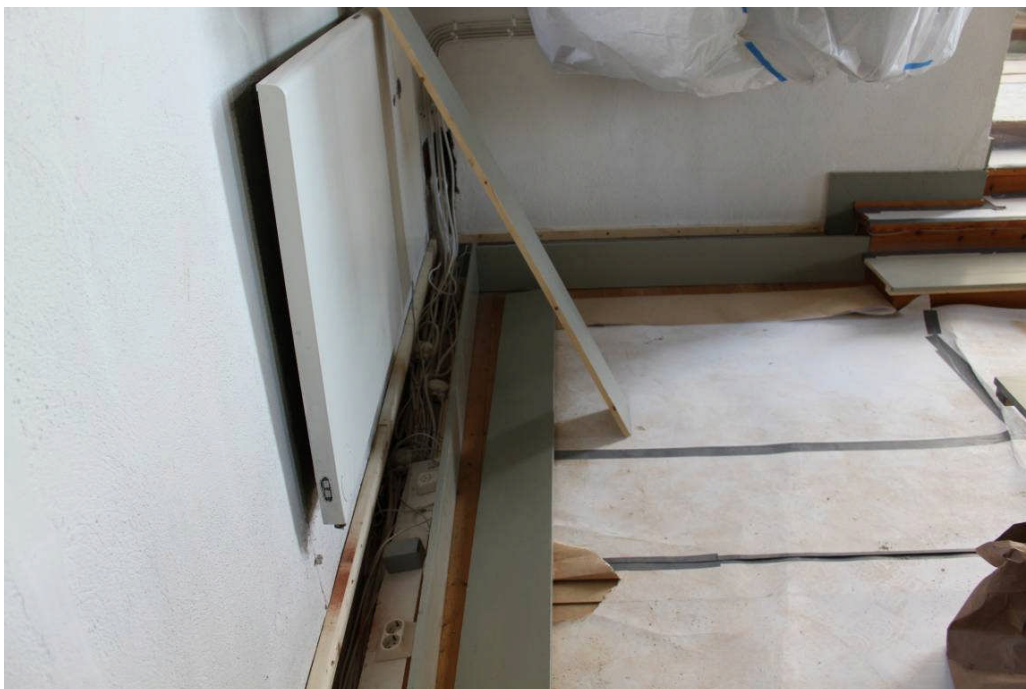
Bild 7: Arbete med den nya sockellådan pågår, nordöstra hörnet i långhuset

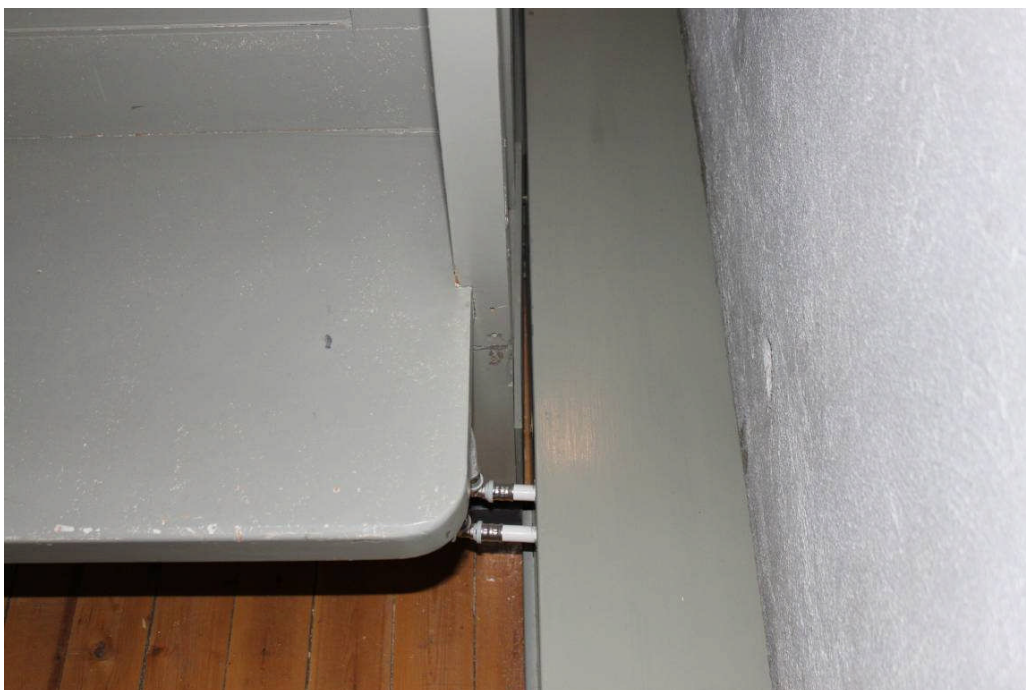
Bild 8: Den nya sockellådan är klar, ledningsdragning har gjorts genom borrarade hål i lådan och sedan in under bänken till den nya bänkvärmaren

I sockellådan har rören dragits fram och de gamla elledningarna har tagits bort. Rören till konvektorn har dragits ut genom två borrade hål på sockellådans sida och sedan har de dragits förbi bänkens yttersta ben och sedan upp till konvektorn. På detta sätt har man undvikit att göra hål i bänkens sidostycke.

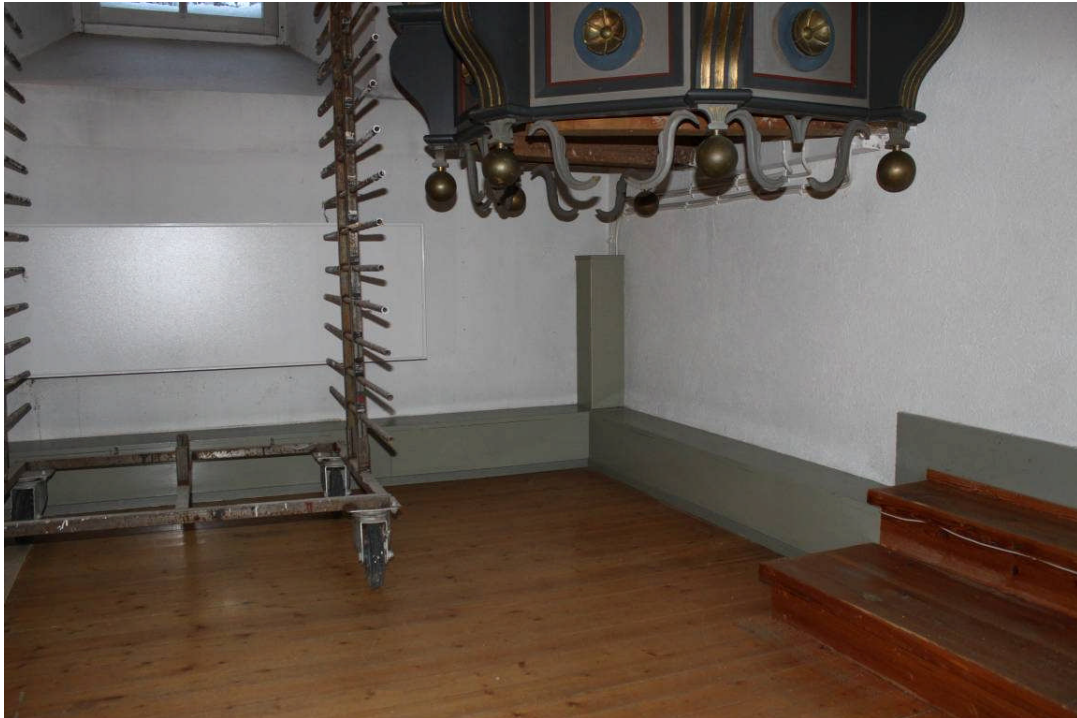
Bild 9: Den nya sockellådan är klar, långhusets nordöstra hörn

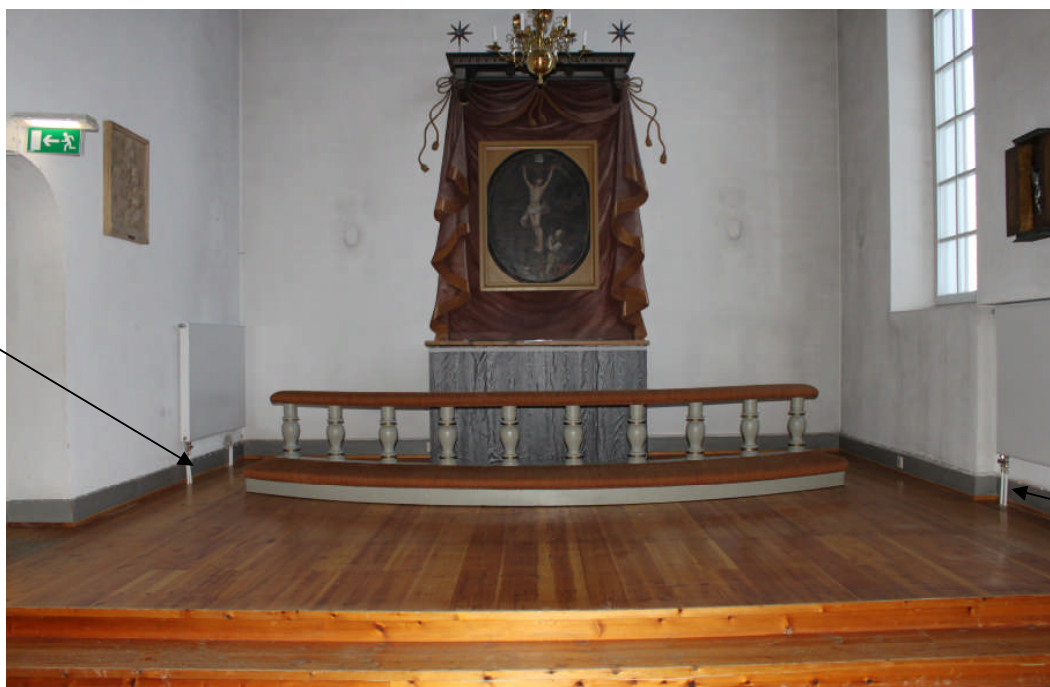
Bild 10: Nya radiatorer i koret. Enligt efterbesiktningen 2011-10-03 skulle ledningarna målas in i samma kulör som sockeln. Detta skulle åtgärdas senast 2011-11-24

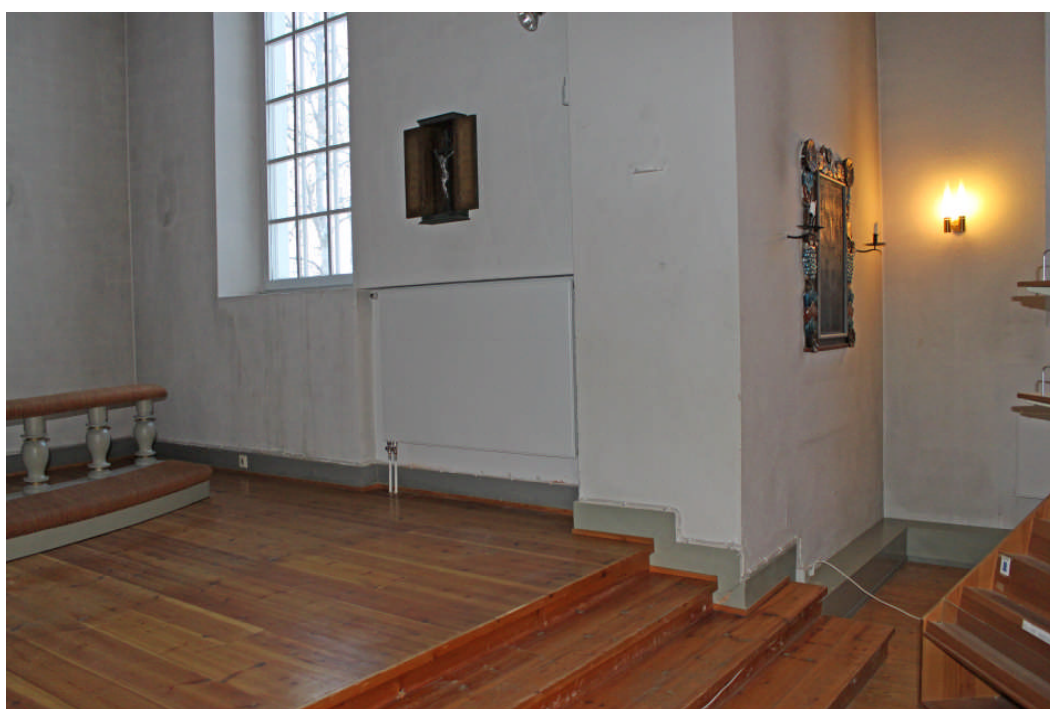
Bild 11: Ny radiator vid korets södra vägg

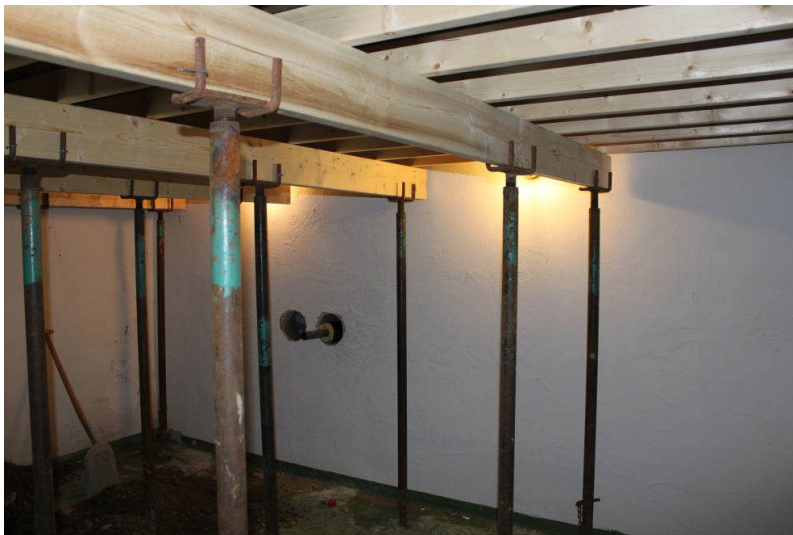
När golvet i vapenhuset revs visade det sig att bjälklaget inte var dimensionerat för att bära ett kalkstensgolv och toalett. Under det översta furugolvet låg ett äldre kilsågat trägolv i motsatt riktning som vilade på stålbalkar. Båda golvlagren har tagits bort och har tagits om hand av församlingen. Under golven fanns I-balkar som bjälklag och tunna betonggjutningar mellan dessa. Järnbalkarna bevarades men betongen har tagits bort och ersatts med ny armerad betong med ingjutna värmeslingor. Vapenhuset kommer därmed att värmas med golvvärme, på så sätt har man ej behövt installera några radiatorer i det här utrymmet. En ny konstruktionsritning fick tas fram för att kunna genomföra åtgärden. Omgjutningen av golvet innebar att luckan ner till kistlyften sattes igen. Den nya toaletten täckte halva luckan, vilket innebar att man ej kunde ha kvar anordningen.

Bild 13: Bilden är tagen i källaren, arbete med förstärkningen av golvbjälklaget upp till vapenhuset pågår

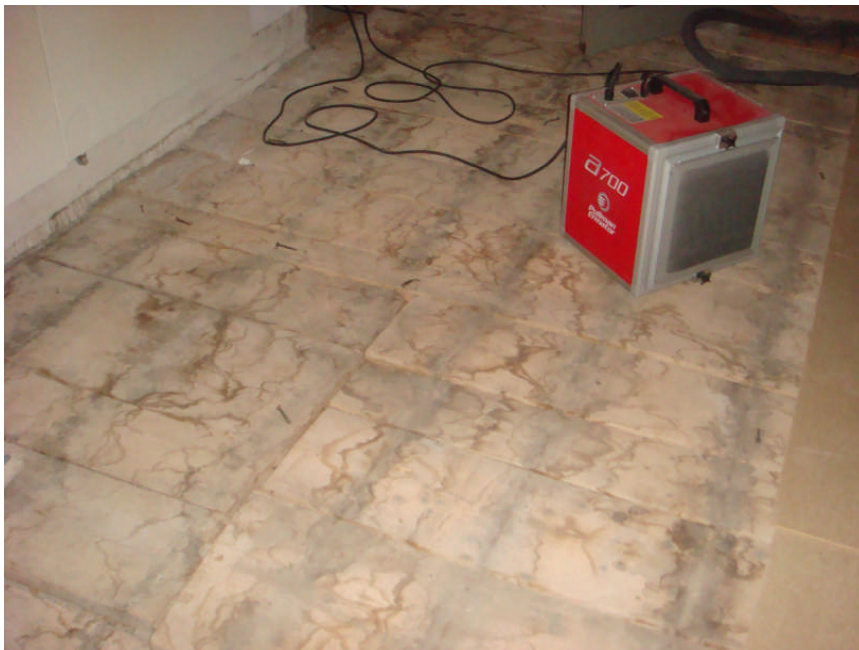
*Bild 14: Översta bilden visar det äldre trägolvet som låg under det översta trägolvet i vapenhuset. Foto Kjell Johansson*

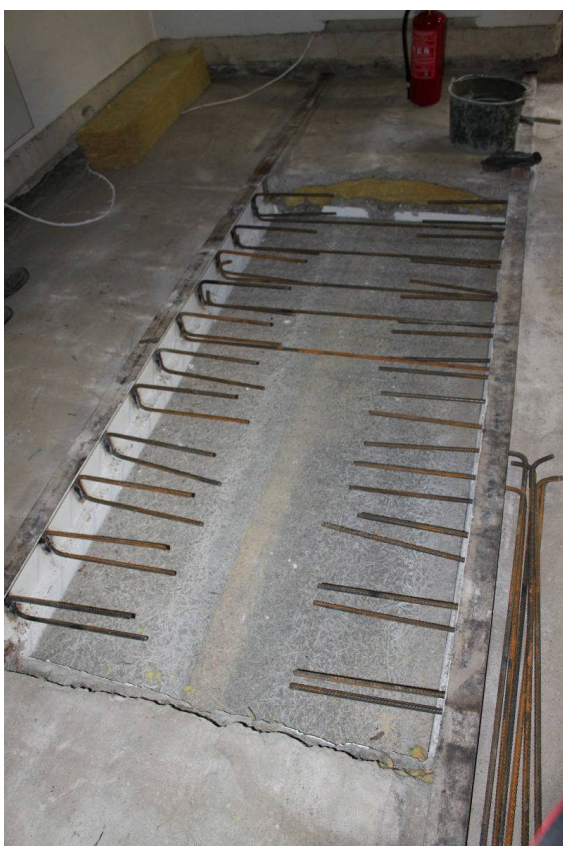
*Bild 15 till vänster: Gjutning av förstärkt golvbjälklag i vapenhuset pågår*

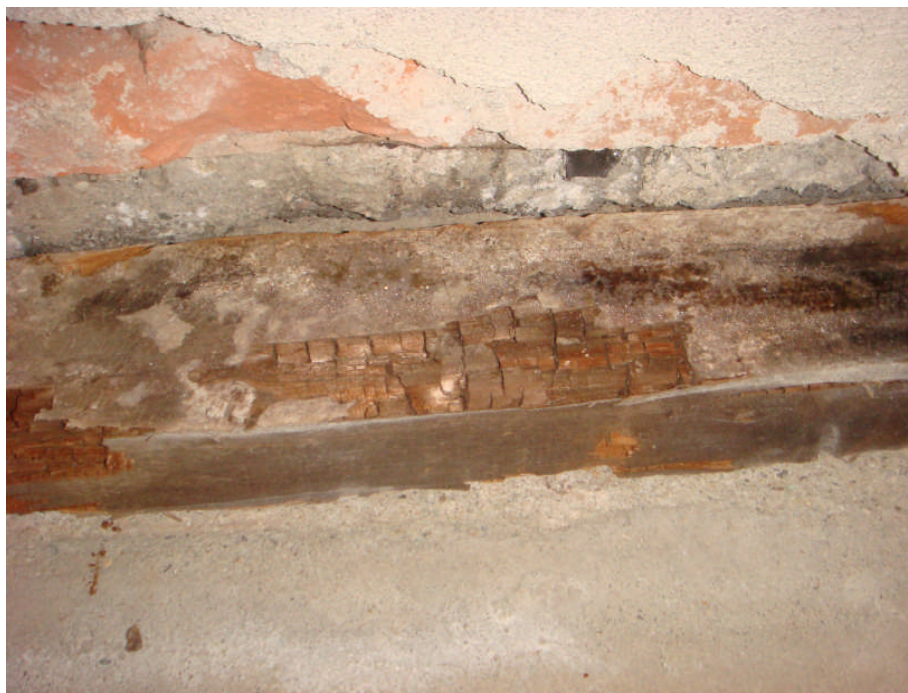
När man tog bort golvsocklarna fann man också att träsyllarna bakom var upprötade. Dessa har därför ersatts med nya. Delar av golvsocklarna kan återanvändas i vapenhuset. Några delar var så rötskadade att man var tvungen att tillverka nya.

Bild 16: Upprötad syll i vapenhuset

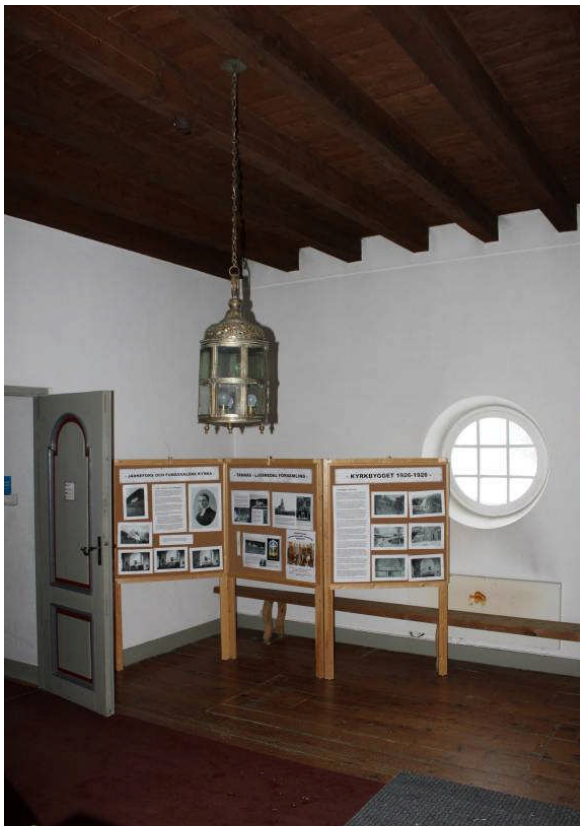
Bild 17: Vapenhuset före det att den nya toaletten byggs och före det att det äldre trägolvet bryts upp inför att bjälklaget ska förstärkas

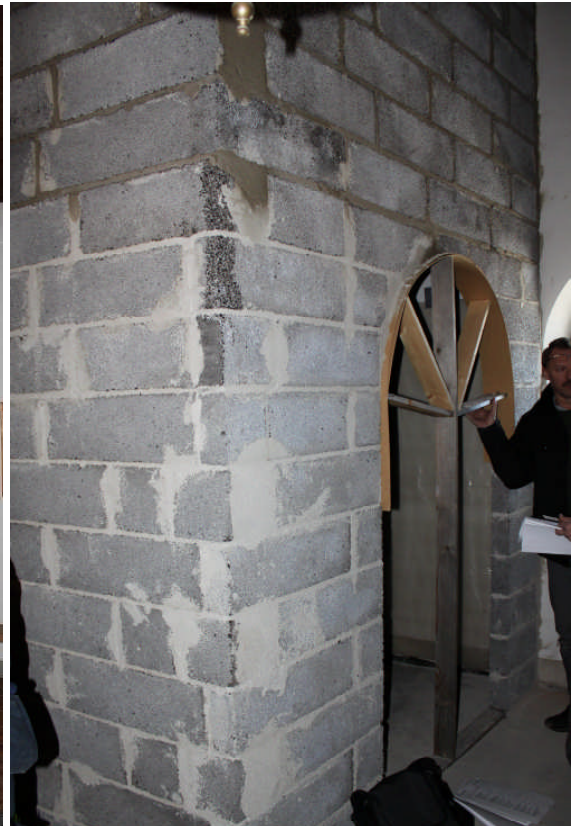
Bild 18: Vaggarna till den nya toaletten muras upp

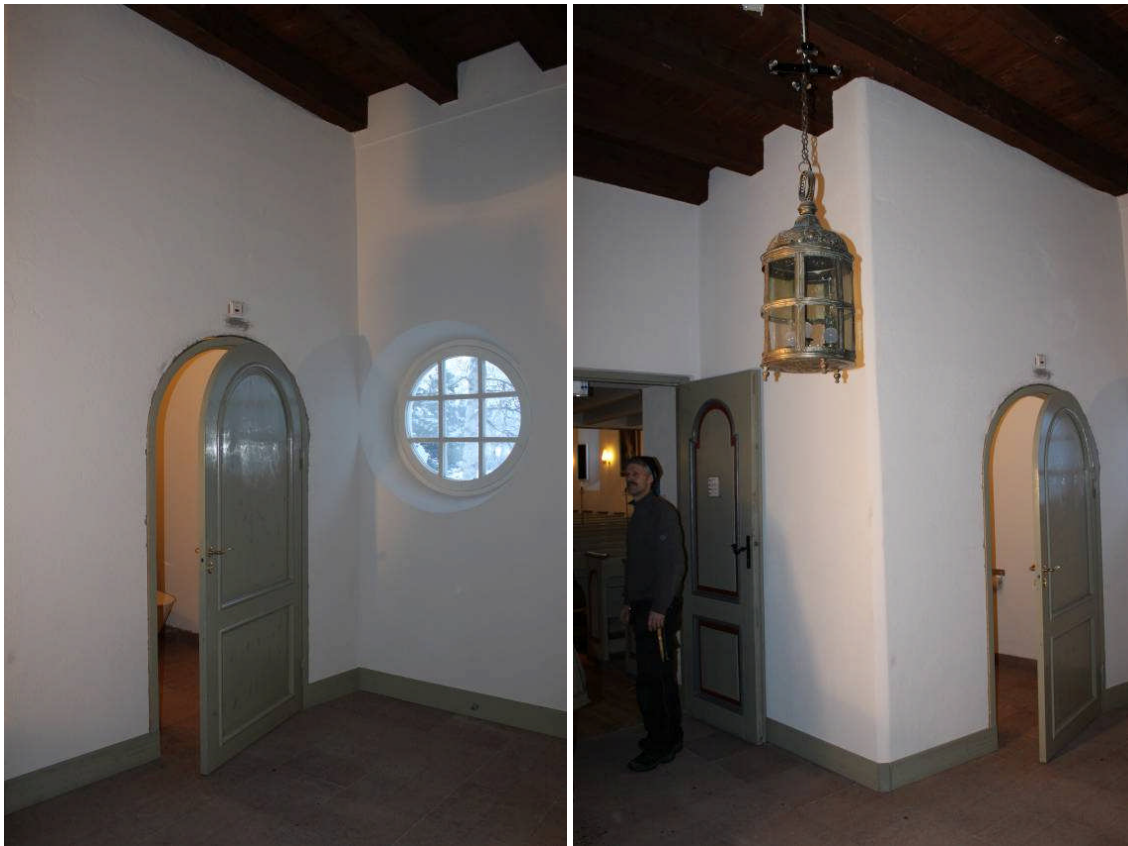
Bild 19 och 20: Den nya toaletten i vapenhuset är klar. Målningen på dörren till toaletten var på efterbesiktningen 2011-10-03 inte helt klar, färg från de olika fältindelningarna var inte gjord med precision. Detta skulle åtgärdas före 2011-11-24

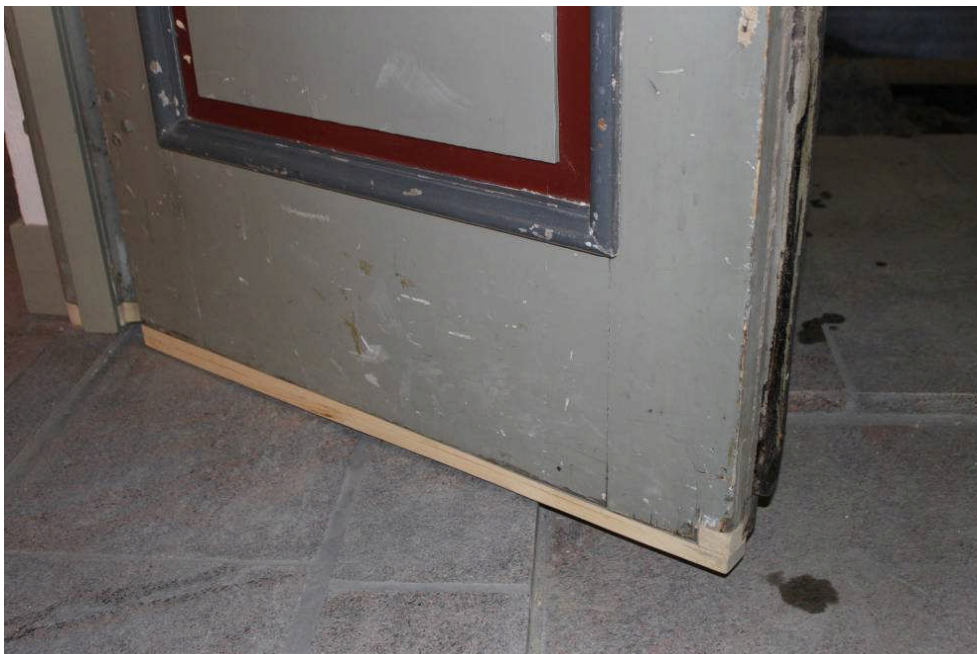
Bild 21: Entré dörren in till vapenhuset har byggts på i underkant efter det att den äldre högre tröskeln tagits bort

Entrén till kyrkan, in till vapenhuset, går via en pardörr av trä. Tröskeln var relativt hög och man beslöt därför att ta bort denna och ersätta den med en lägre tröskel av granit. Den nya tröskeln lät man göra i samma nivå som det nya kalkstensgolvet i vapenhuset och vilplanet utanför pardörren. Denna åtgärd innebar att pardörren in till vapenhuset fick en glipa nedtill då tröskelnivån sänkts. Pardörren har därför byggts på i underkant för att få en tätare anslutning mot den nya låga tröskeln. Nya trädelar skulle målas in i samma kulör som befintliga dörrblad. Eftersom pardörren även var otät har man låtit komplettera karmen med tre brädor runt om.

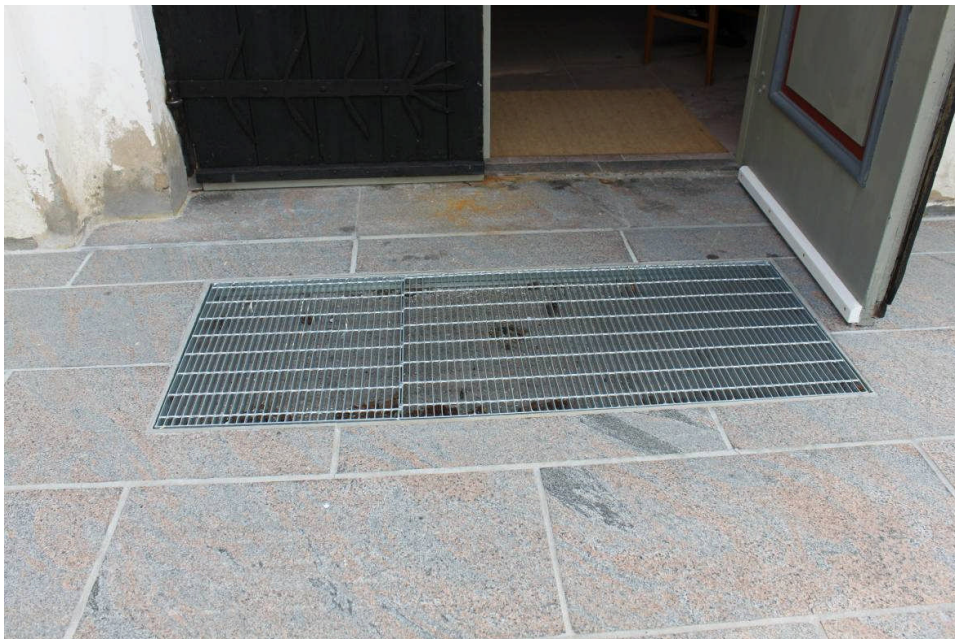
Bild 23: Pardörr med nya lister. Vid efterbesiktningen 2011-10-03 var listerna ännu inte målade i dörrens rätta kulör. Skrapgallret var felkonstruerat. Bristerna skulle åtgärdas före 2011-11-24

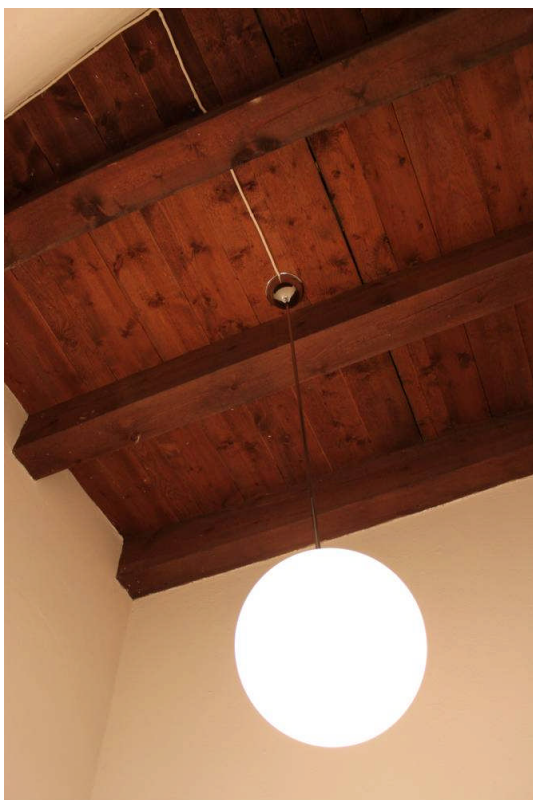
Bild 24: Ny lampa i vapenhuset. Bilden tagen på slutbesiktningen 2010-12-20. Den vita sladden i taket hade till efterbesiktningen 2011-10-03 målats in.

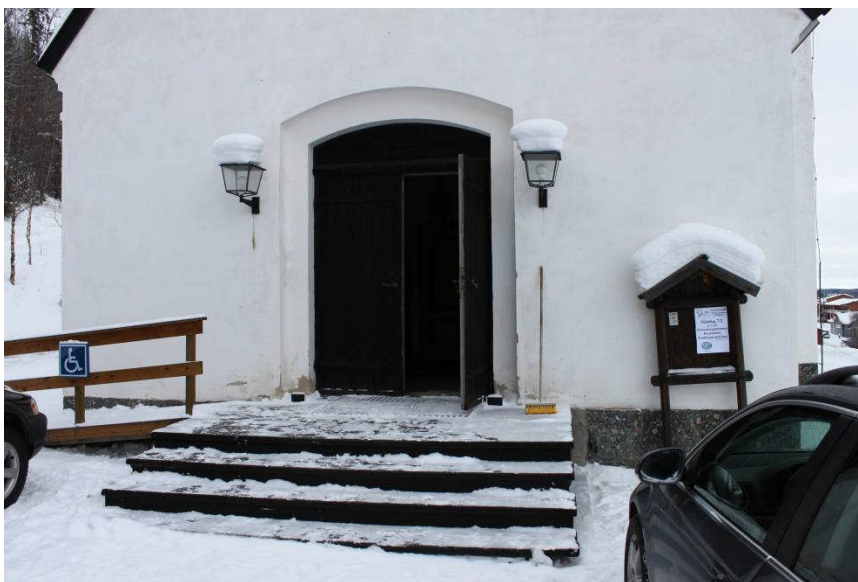
Den befintliga utvändiga trappan hade enligt Kalle Johansson fel proportioner, den var inte anpassad till det gamla fundamentet utan var för smal och gav ett tillfälligt intryck. Trappan saknade dessutom handledare.

Bild 25: Den äldre trappan och rampen

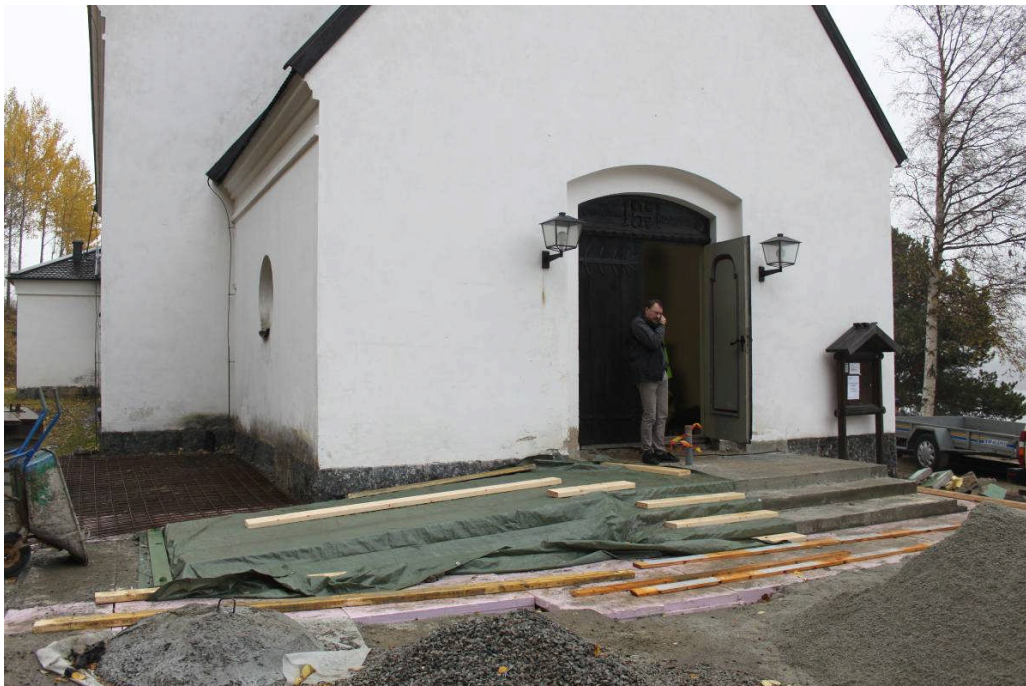
Bild 26: Fundamentet till den nya rampen och trappan har gjutits

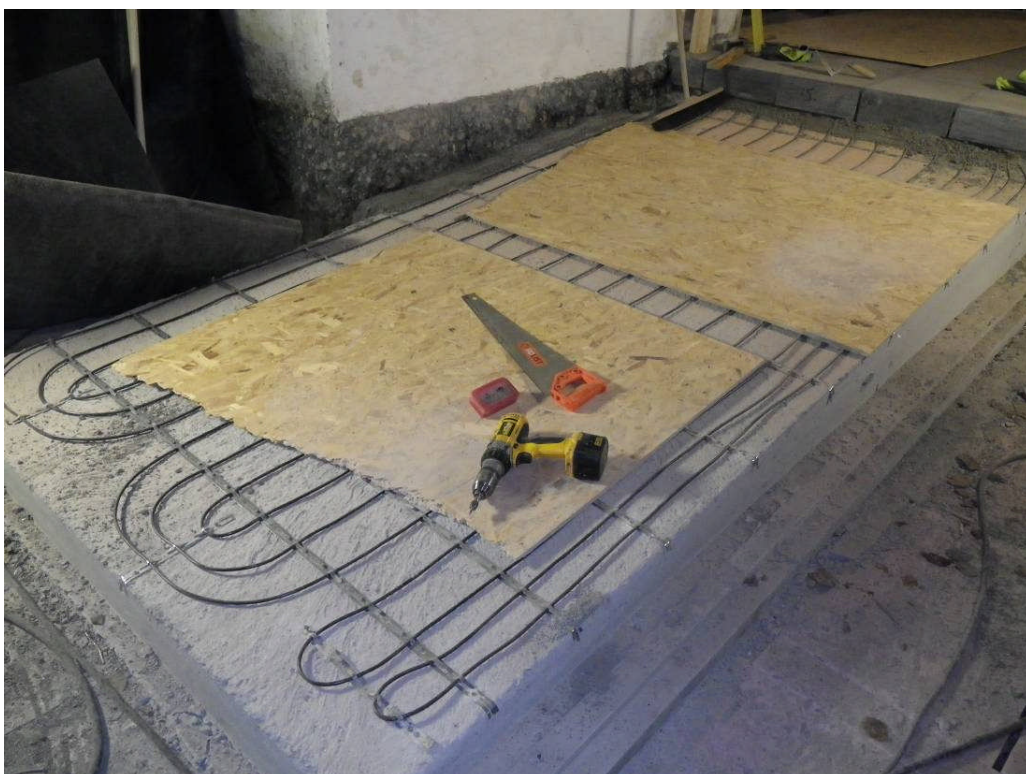
Bild 27: Värmeslingor gjuts in i rampens fundament. Foto Kjell Johansson

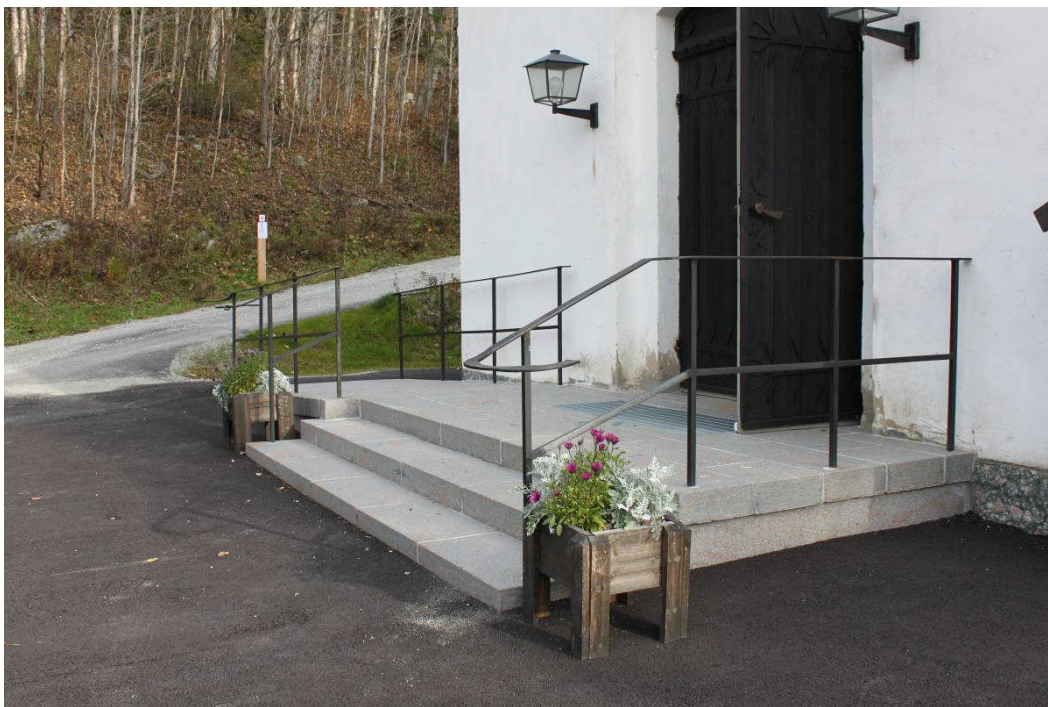
Bild 28: Den nya rampen och trappan är belagd med gnejs från Båarp i Halland

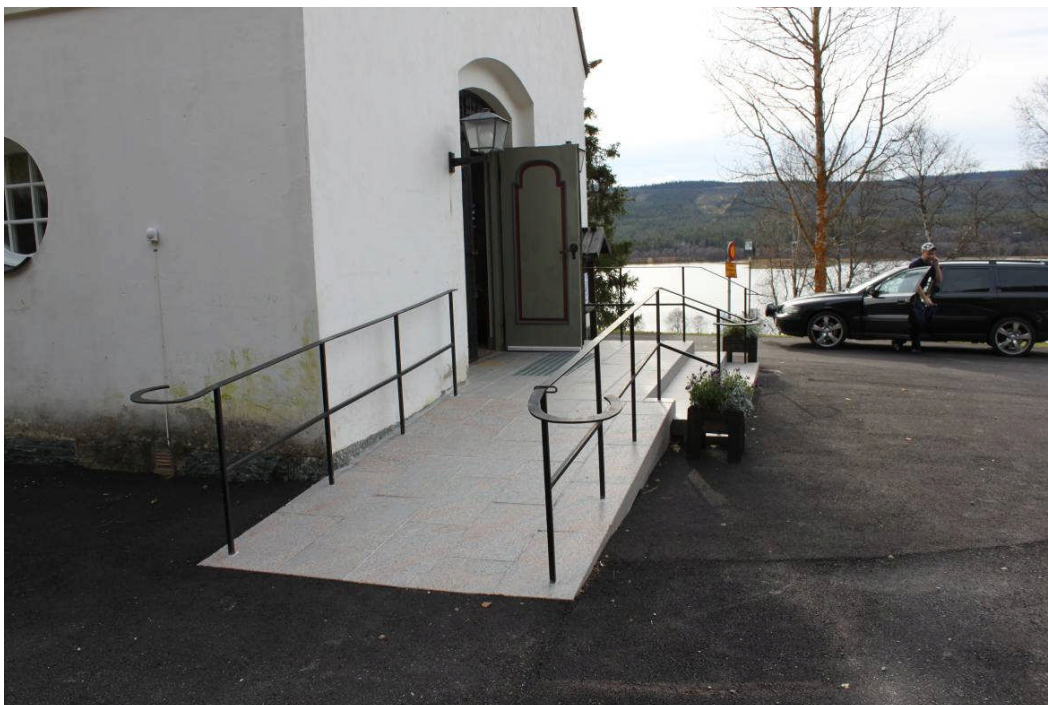
Bild 29: Rampen med räcken i smidesjärn

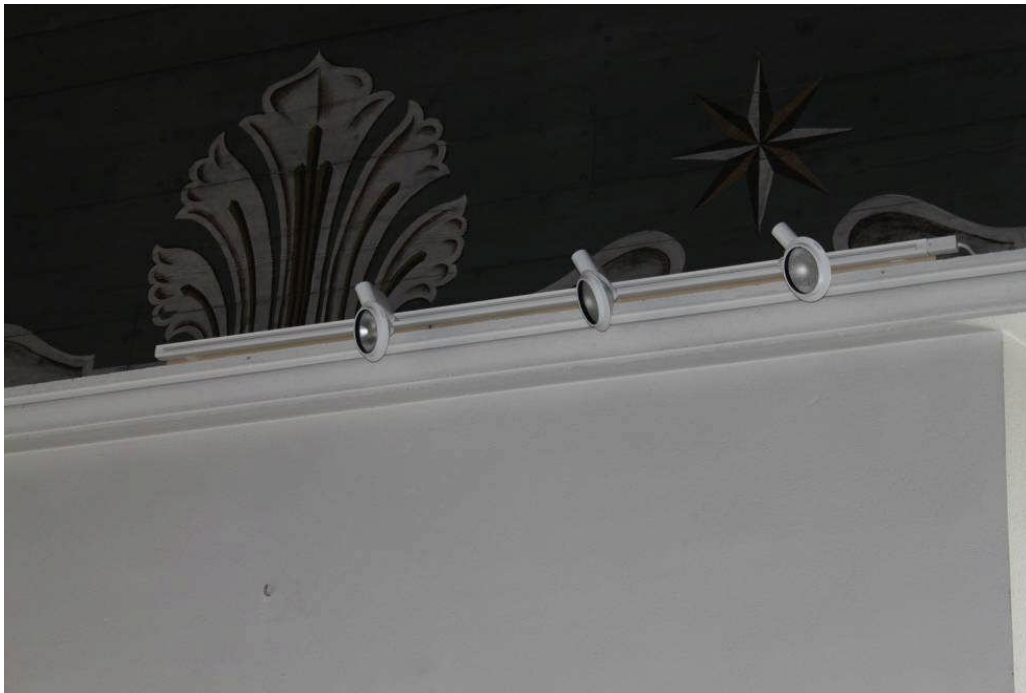
Bild 30: En av de ljusramper som monterats i långhuset. Trälisten som skenan var monterad på skulle, enligt protokoll från efterbesiktning 2010-10-03, målas i vit kulör senast 2011-11-24
