# Alanäs kyrka

Utvändig restaurering, 2009

Strömsund Alanäset 1:180, Alanäs socken, Strömsunds kommun, Härnösands stift

RAPPORT – JAMTLI 2015:2  
ISSN 1654-2045

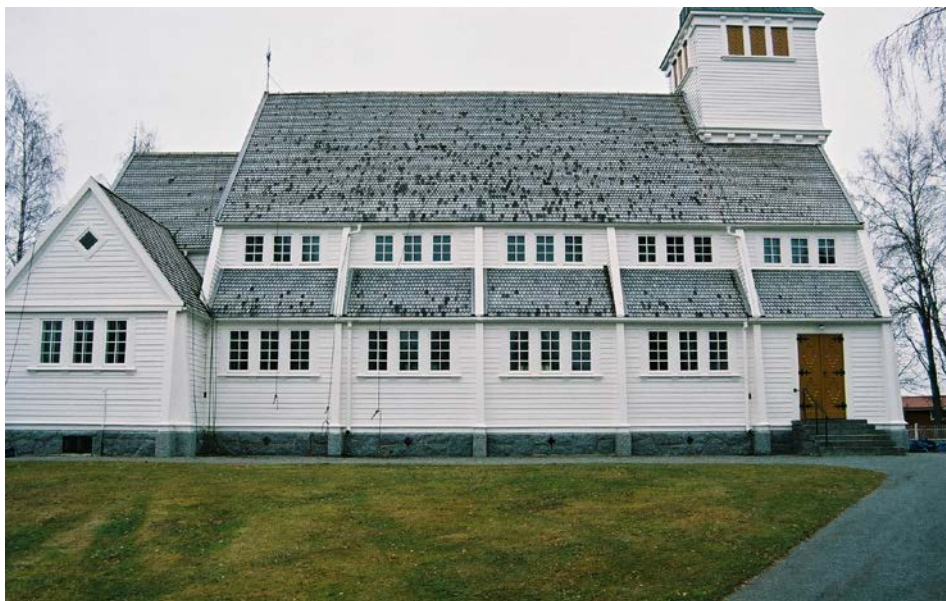
Fasaderna var målade med alkydoljefärg i vit kulör. Färgen hade krackelerat och flagnat.

Figur 1 Norra fasaden efter målning.

Fasaderna har rengjorts till fast underlag (rengöringsgrad 2), vilket innebär att flagnande färg har skrapats bort. Resningar i trä samt kanter mellan kvarsittande färg har slipats ned med sandpapper.

Fasaderna har färdigstrukits med ren linoljefärg (Lasol Utvändig Linoljefärg från Engwall o. Claesson AB), oförtunnad.

Fasaderna har målats i vit (obruten) kulör lika befintlig.

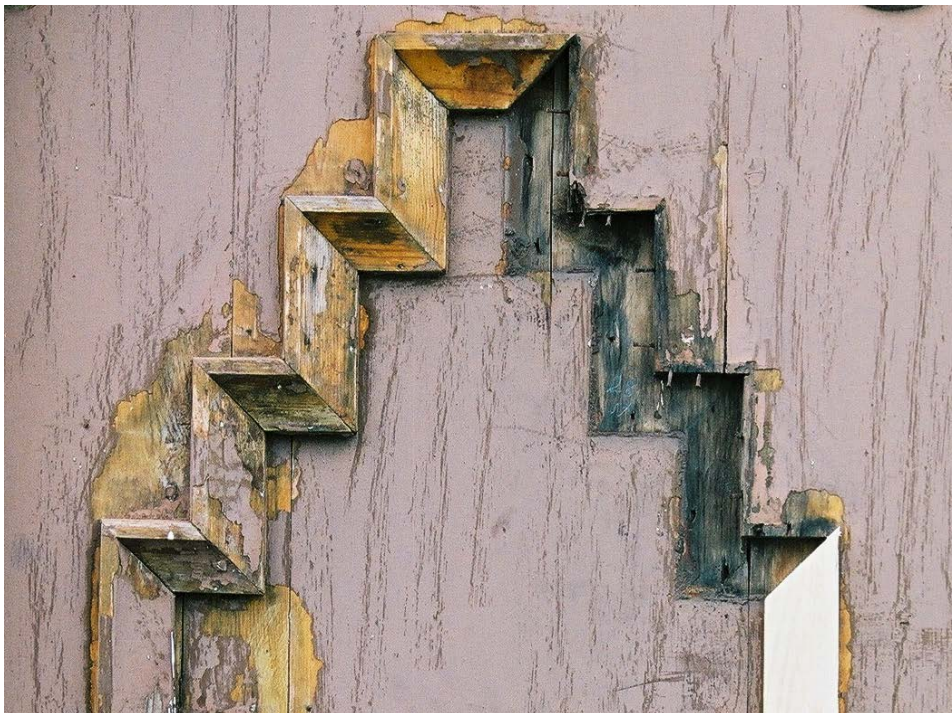
Panelen i sakristidörren åt öster hade slagit sig, det fanns sprickor. Några utanpåliggande lister saknades i dörren eller hade spruckit sönder. De västra och norra dörrarna var i väsentligt bättre skick, men det fanns några brädor i dörrbladen som har slagit sig och enstaka lister som hade spruckit sönder. En del spikar hade krupit ut. De södra dörrarna hade klarat sig bäst och var utan egentliga skador. Listerna var vittrade.

Figur 2 Under den bruna alkydoljefärgen upptäcktes under restaureringen att dörrbladen tidigare varit målade med oljefärg i guldocker. Bilden visar skadade lister på Huvudentrén åt väster.

I minnesanteckning daterad 2009-08-27 står att: ”Den östra dörren kommer att tas isär på verkstad för att justeras. Delar av brädorna i dörrbladet kan behöva bytas ut och bör i så fall skarvas. Några lister som har spruckit sönder kommer att bytas ut, enligt överenskommelse på plats. Snickaren Urban Olsson har tagit fram prover på profilerade lister, vilka överensstämmer med de gamla”.

”På de övriga dörrarna kan vissa brädor i dörrbladen justeras efter behov, men det är inte nödvändigt att dörrarna tas isär. Enstaka bitar av trasiga lister kommer att bytas, enligt överenskommelse. De lister som bara är vittrade kommer att behållas. Spikar som har krupit ut kommer att slås in”.

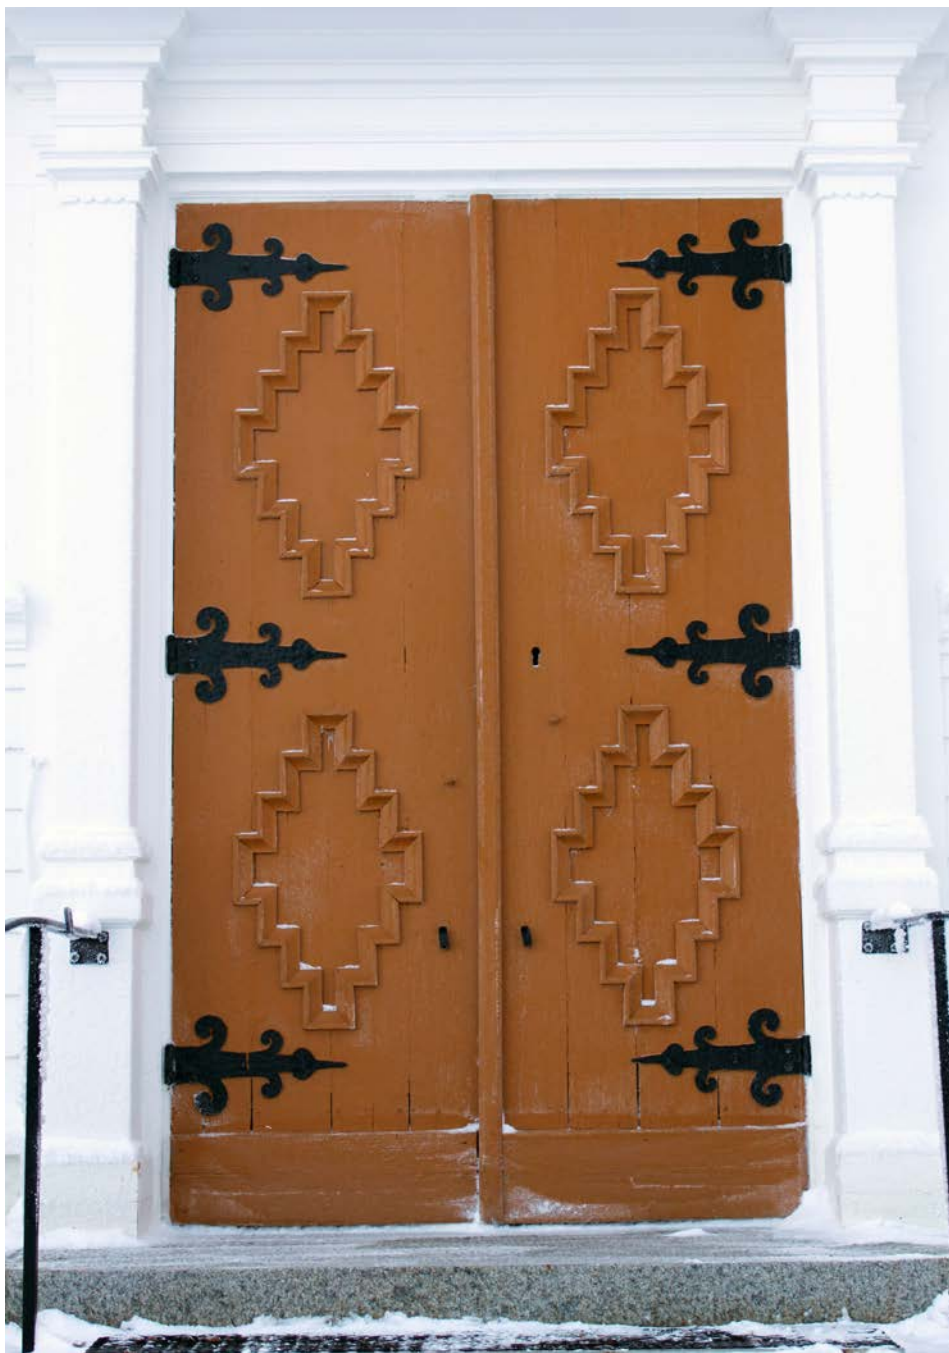
Dörrarna var målade med alkydoljefärg i brun kulör, vilken hade blekts kraftigt med åren. Färgen var krackelerad och flagnade.

Figur 3 Dörrarna har målats med linoljefärg i obruten gulbrun kulör (gulockra), lika underliggande ursprunglig kulör. Bilden visar Huvudentrén åt väster.

Dörrarna har målats med linoljefärg i obruten gulbrun kulör (gulockra), lika underliggande ursprunglig kulör. Kulören avviker något från den befintliga, som har blekts kraftigt. Från början var tanken att dörrarna skulle målas i samma bruna kulör som den befintliga alkydoljefärgen. Dock upptäcktes under restaureringen att dörrbladen tidigare varit målade med oljefärg i en kulör av ren guldocka, vilket också blev den kulör som användes vid restaureringen efter diskussion mellan antikvarie, hantverkare och länsstyrelse.

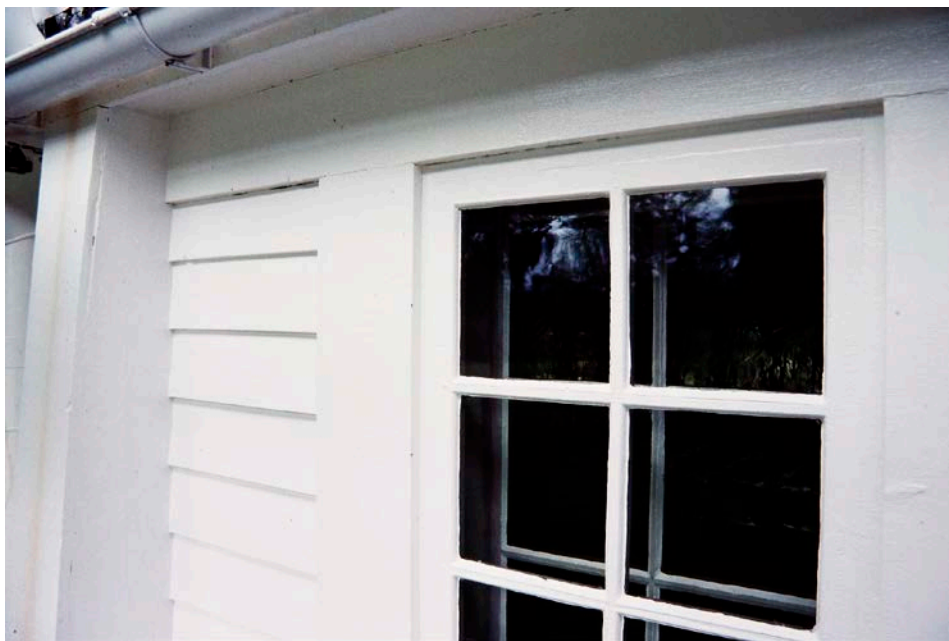
Fönstersnickerierna var målade med alkydoljefärg i vit kulör. Färgen hade krackelerat och flagnat.

Figur 4 Fönster efter målning.

Fönstren har rengjorts till fast underlag (rengöringsgrad 2), vilket innebär att flagnande färg har skrapats bort. Resningar i trä samt kanter mellan kvarsitande färg har slipats ned med sandpapper.

Fönstren har målats med linoljefärg i bruten vit kulör (motsvarande NCS 052Y), lika befintlig kulör.

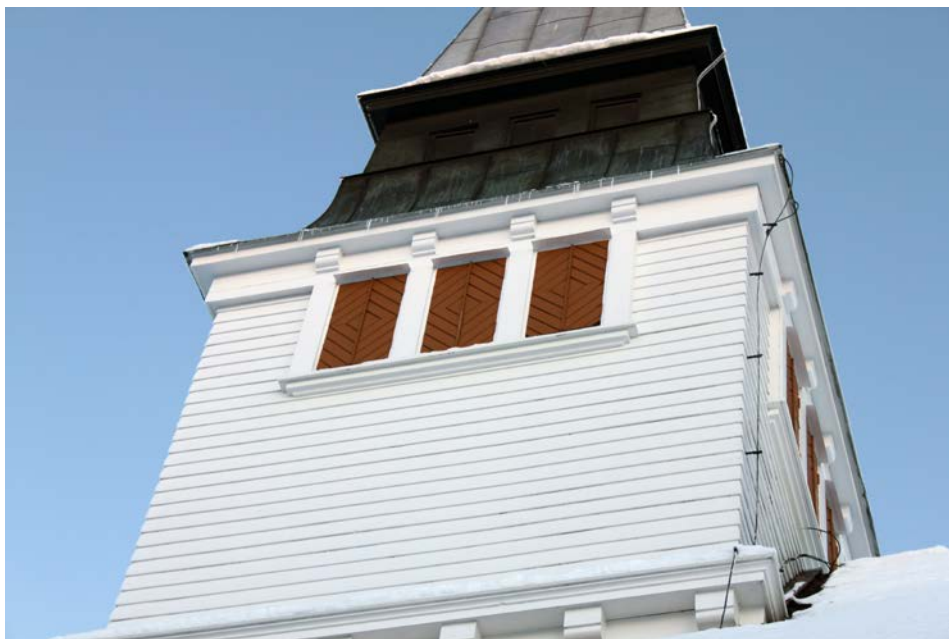
Luckorna var målade med alkydolfärg i en brun kulör lika dörrarna. Färgen hade blekts kraftigt med åren, krackelerat och flagnade.

Figur 5 Tornluckorna efter målning.

Luckorna har målats med linolfärg i obruten gulbrun kulör (gullockra), lika underliggande ursprunglig kulör.

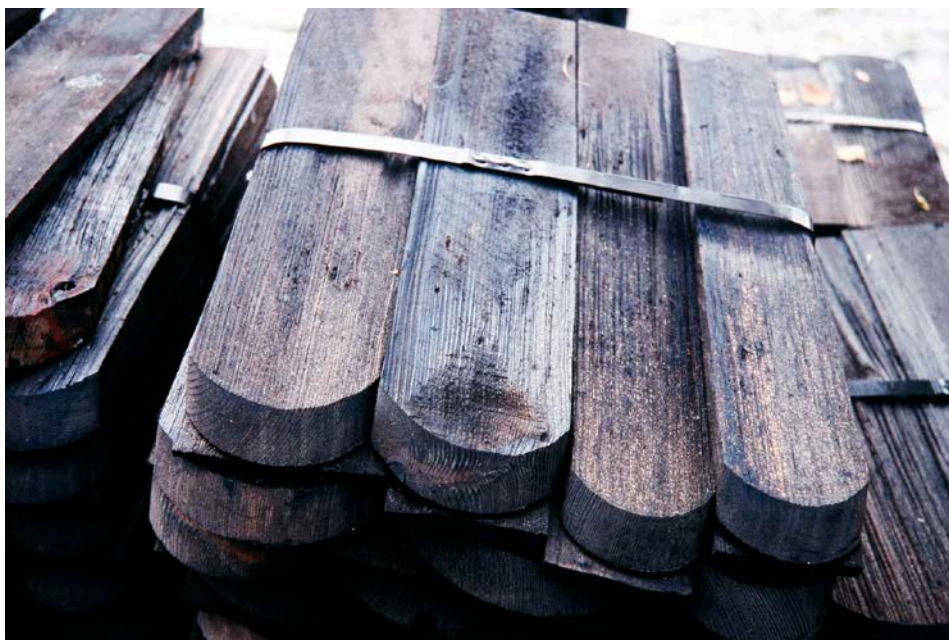
Figur 6 Spånen levererades färdiga till kyrkan.

Spånen i södra takfallet har bytts. Spånen – vilka levererades färdiga till kyrkan – har tillverkats av senvuxen furu, med täta årsringar (mellan 13 och 14 årsringar per cm). Spånen är utspjälkade så att spånen följer virkets fiberriktning. Så mycket som möjligt har utnyttjats av kubbarna, vilket gör att spånen får olika bredd. Spånen är avfasade i nederkant med ca 60 graders vinkel.

Spånen har en spjälkad översida. Längden är ca 44-45 cm, men bredden varierar mellan ca 7 och 13 cm. Tjockleken är ca 5-8 mm i överkant och ca 25 mm i nederkant. Spånen är rundade i nederkant. Spånen var fördoppade i dalbränd trätjära.

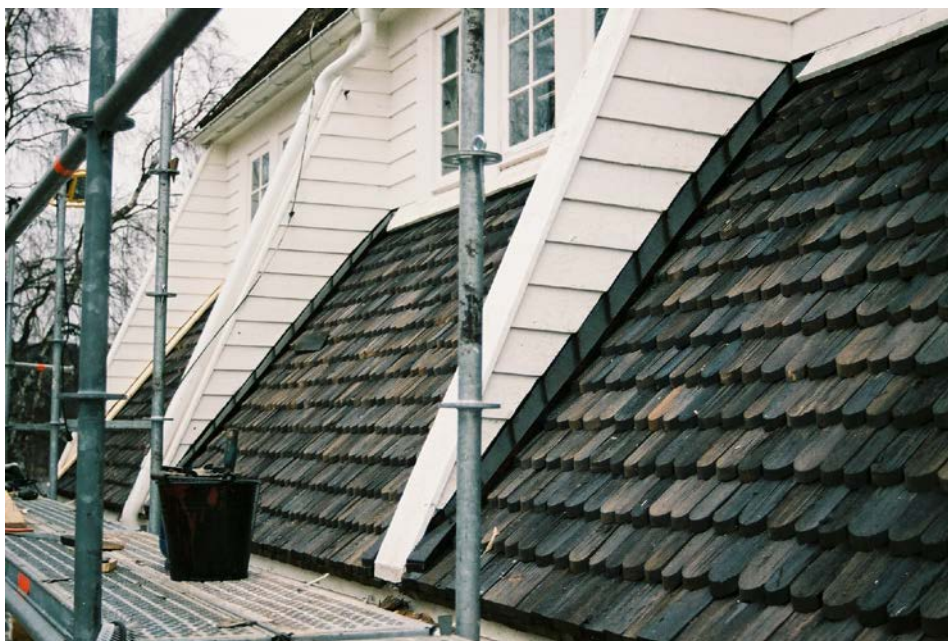
Spånen på södra takfallet var kraftigt vittrade och många spån var sönderspruckna. Täckbrädorna vid vindskivor och snedstävor hade rötskador. De allra flesta spån på norra takfallet var däremot i gott skick, men här och var fanns spån med större sprickor. Ett par täckbrädor vid de mellersta strävmorna hade rötskador.

Figur 7 Södra takfallet efter läggning av nytt spåntak.

Spånen har lagts i trelagstäckning, så att varje skift täcker de två övre tredjedelarna av föregående skift. Vid takfoten har smala ribbor placerats för luftning mellan spån och rotning. Spånen i takfotsskiftet är något kortare (ca 32 cm långa). Spånen i andra skiftet har full längd. Vidnock är spånen också kortare. Spånen har lagts med svällmån (några mm) och spikats med syrafast spik i spånens mittlinje.

Samtliga täckbrädor vid vindskivor och snedstävor har bytts på södra sidan. Enligt minnesanteckning från 2009-11-24 skulle man på norra sidan byta ut två täckbrädor vid den mellersta strävan. Utifrån befintligt material framgår inte om detta gjorts. Vid besöket 2009-10-15 kom man överens om att brädorna skulle tillverkas av senvuxen furu, eftersom brädorna är en utsatt

För att vattnet ska ledas bort från snedsträvorna har lister eller kilar lagts under spånen närmast strävorna, vilket gör att vattnet leds ut på takfallet. I och med att spjälkade spån bygger mer än de gamla sågade spånen har panelen i snedsträvorna kapats av i nederkant upp till ca 2,5 cm.
