# Byggnad 19

## Antikvarisk kontroll vid exteriör restaurering 2005

Artilleristen 1, Campus A4, Östersunds stad och kommun

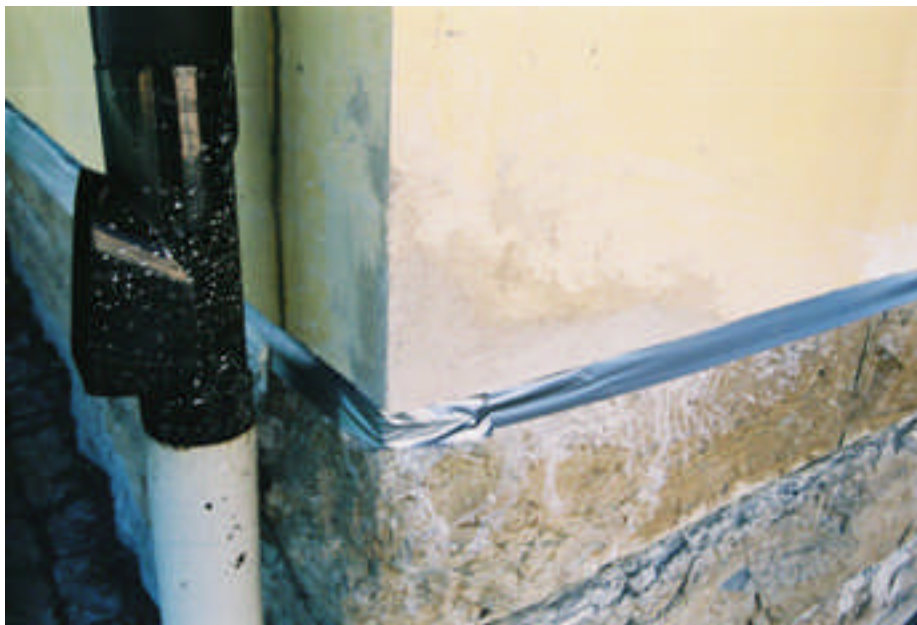
Putsen hade innan restaureringen endast begränsade skador i form av några mekaniska skador vid hörn och sprickor ned mot sockeln. Sprickor och skadade hörn har ilagats med kalkbruk. Fasaderna har avfärgats två gånger med kalkfärg i en gul kulör medan lister målats med grått. I fortifikationsverkets färgsättningsplan med vårdanvisningar för A4 från 1987 anges att fasaderna ska avfärgas i kulörer efter recept ur Raäs kalkfärglikare. Enligt denna betecknas den gula kulören KFL 2-4 och den grå KFL 11-3. Då en ny kalkfärgslikare, Kalkfärg 90, kommit ut togs kontakt med Raä för att få blandningsförhållandena enligt den gamla likaren. Enligt denna blandas 32 dl guldockra och 11 dl oxidgult per 100 liter kalkmjölk för den gula kulören. För den grå blandas 12 dl obränd umbra, 4,5 dl guldockra och 1,5 dl bensvart per 100 liter kalkmjölk.

Ett skadat hörn har ilagats med kalkbruk (bild nr 05m081/16).

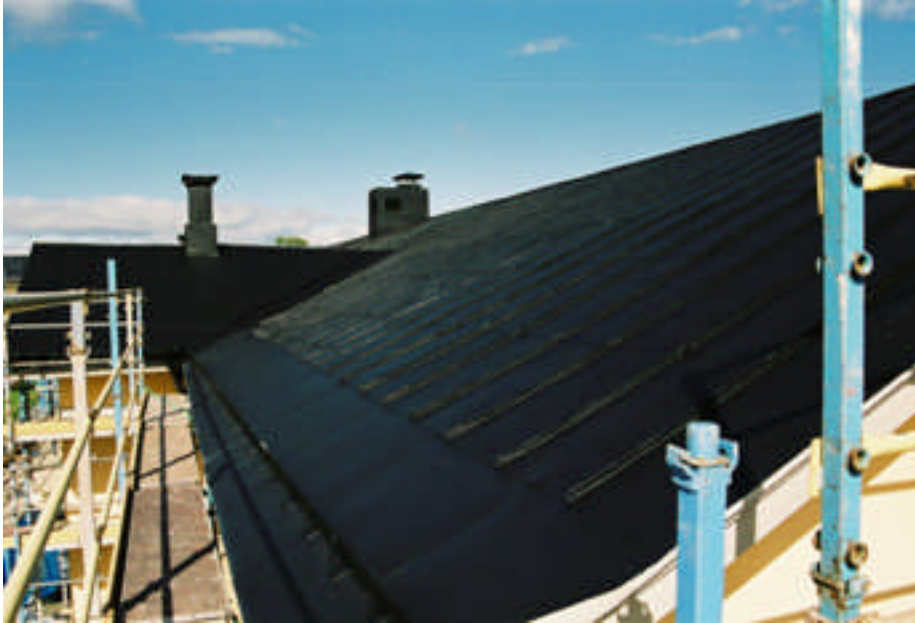
Plåttaket målades i en svart kulör (bild nr 05m081/04).

Taket på Byggnad 19 är belagt med falsad skivplåt. Detta rengjordes med högtryckstvätt och målades därefter med Beckers takfärg i svart kulör.

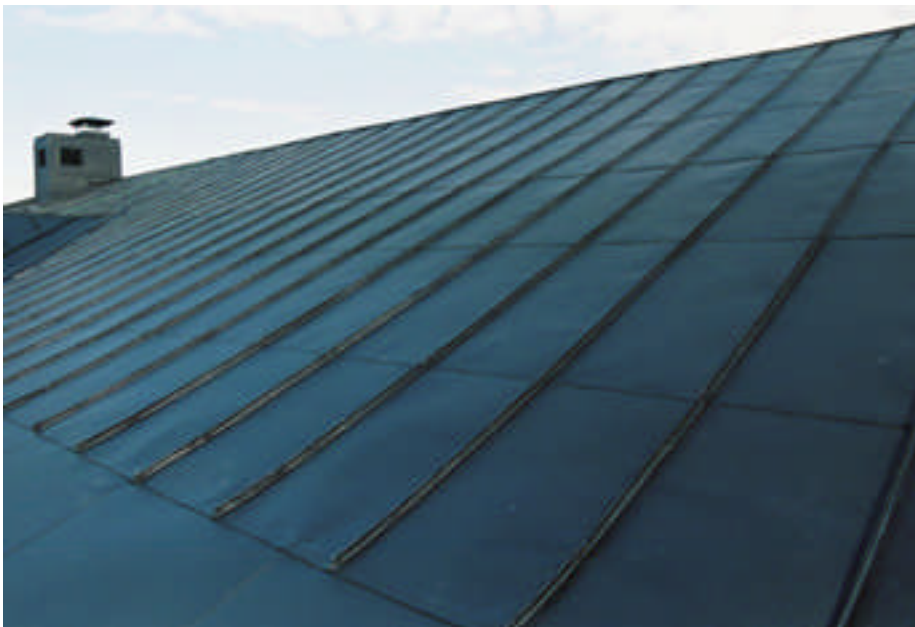
Det nymålade plåttaket (bild nr 05m081/04).

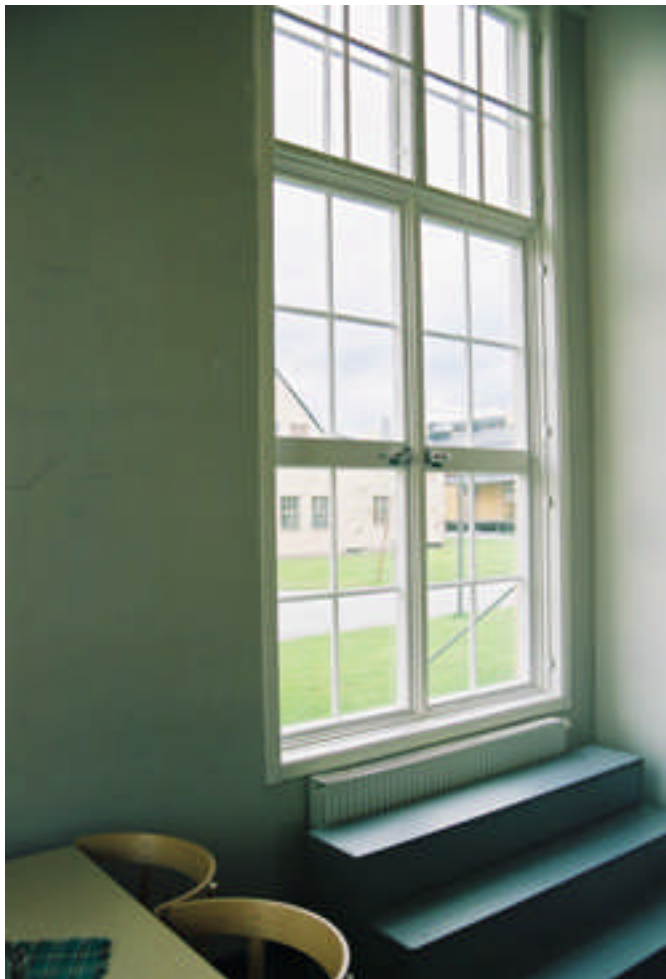
Nödutgången i matsalen (bild nr 05m140/23).

Den befintliga nödutgången, en exteriör spiraltrappa från övervåningen, har avlägsnats. Istället monterades en spiraltrappa i köket med utrymningsväg genom fönstret. Nödutgång har även ordnats genom ett fönster i matsalen. I fönstren har nya fönsterbågar monterats. Detta har gjorts genom att fyra rutor i den nedre delen av fönstret har avlägsnats, två fönsterbågar ovanför varandra på var sida om mittposten. Nya fönsterbågar har tillverkats med samma dimensioner på bågar och spröjsar som de befintliga.

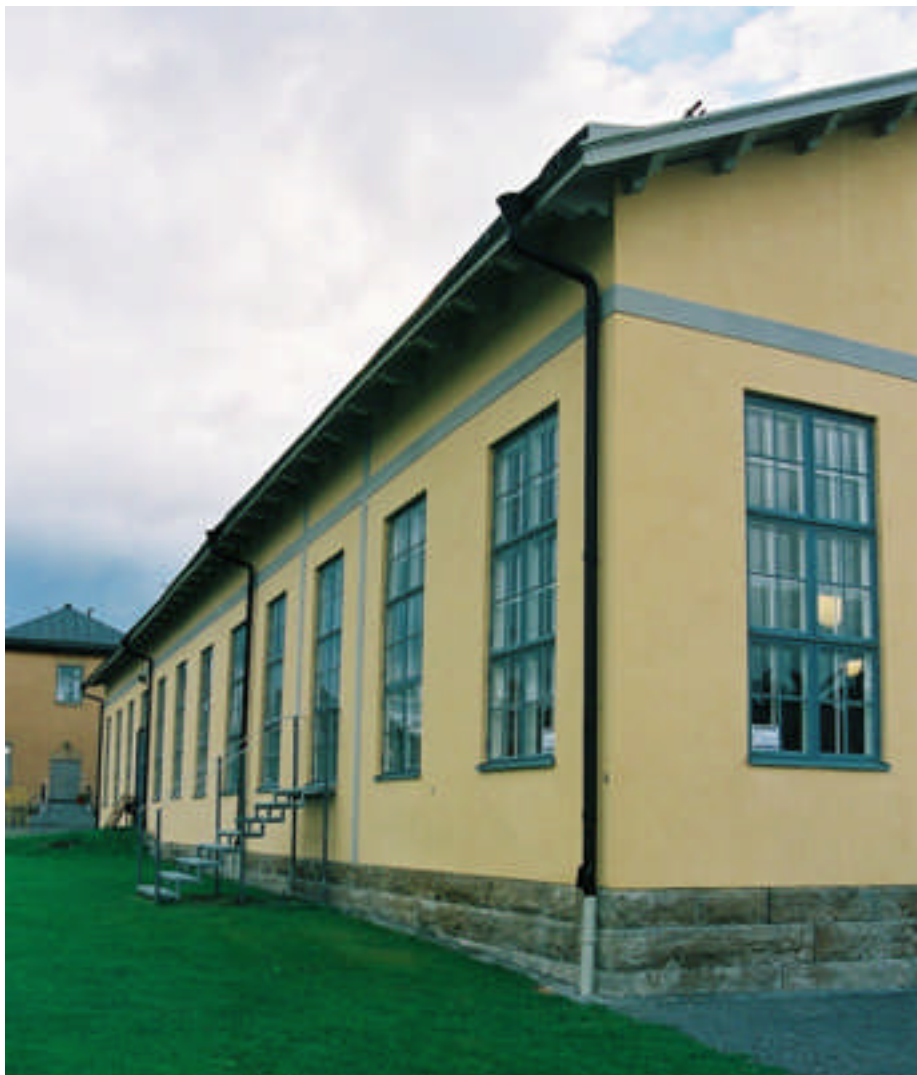
En av nödutgångarna på baksidan med ståltrappa (bild nr 05m140/26).

På utsidan, på byggnadens norra sida, har en trappa monterats utanför fönstret i matsalen. Ytterligare en är tänkt att monteras utanför köket.

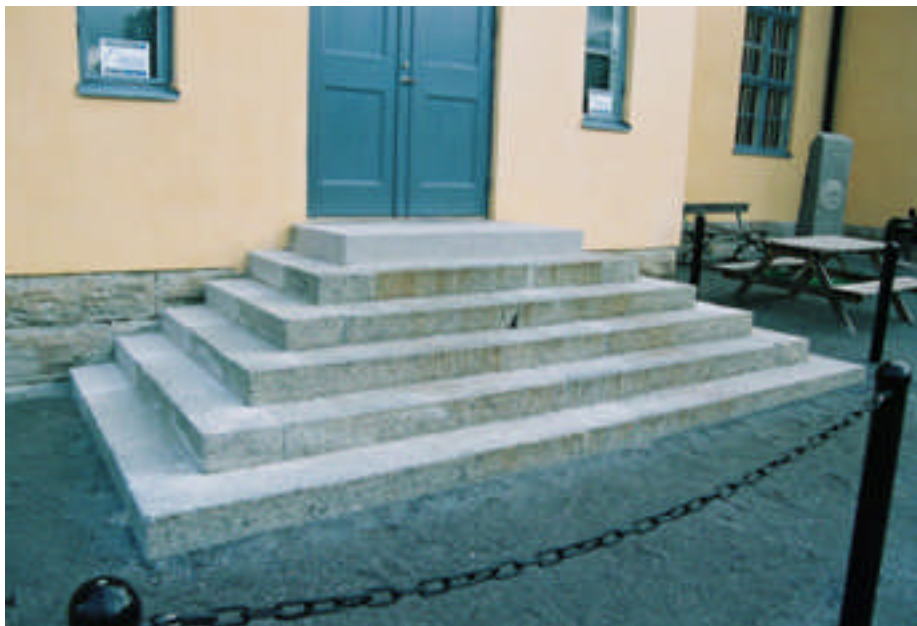
Trappan mot söder efter åtgärd (bild nr 05m140/19).

Framför porten på den södra sidan finns en trappa bestående av stenhällar i granit. Ombyggnaden för att få en bredare trappa innebär att hällarna har kompletterats i bakkant mot väggen med ny sten. Vid det översta trappsteget har en ny häll lagts. I övrigt har de ursprungliga stenhällarna flyttats ut och kunnat återanvändas.

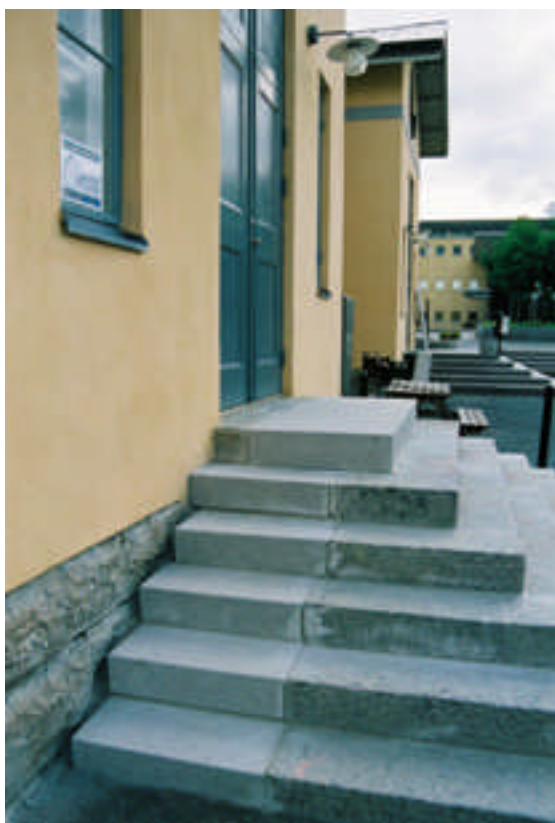
Nya granitblock närmast väggen kompletterar de gamla (bild nr 05m140/22).

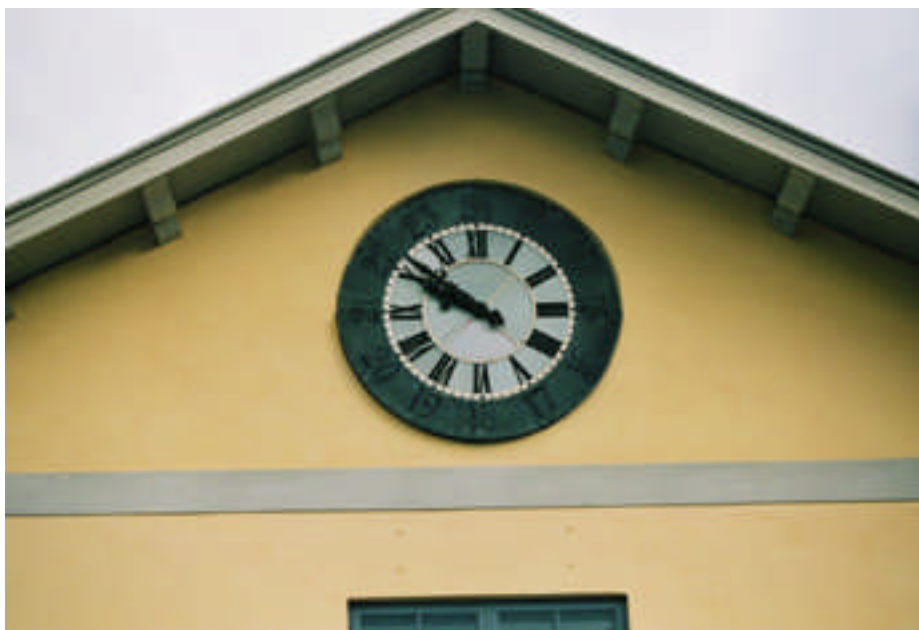
Klockans siffror och visare har bättringsmålats medan takfoten har målats med grå linoljefärg (bild nr 05m140/34).

Till takfoten var det inte möjligt att få fram den kulör som angetts i Fortifikationsverkets färgsättningsplan. Takfoten målades därför i samma gråa kulör som fanns där när restaureringen påbörjades, NCS S3005-Y20R. Till målningen har Wibo linoljefärg använts.

Klockan ovanför entrén mot söder åtgärdades endast genom att visare och siffror bättringsmålades med svart linoljefärg.

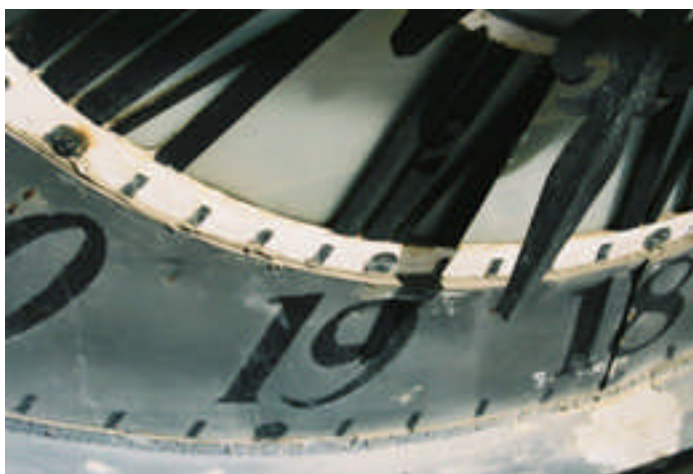
Detalj av klockans visare och siffror (bild nr 05m081/07).

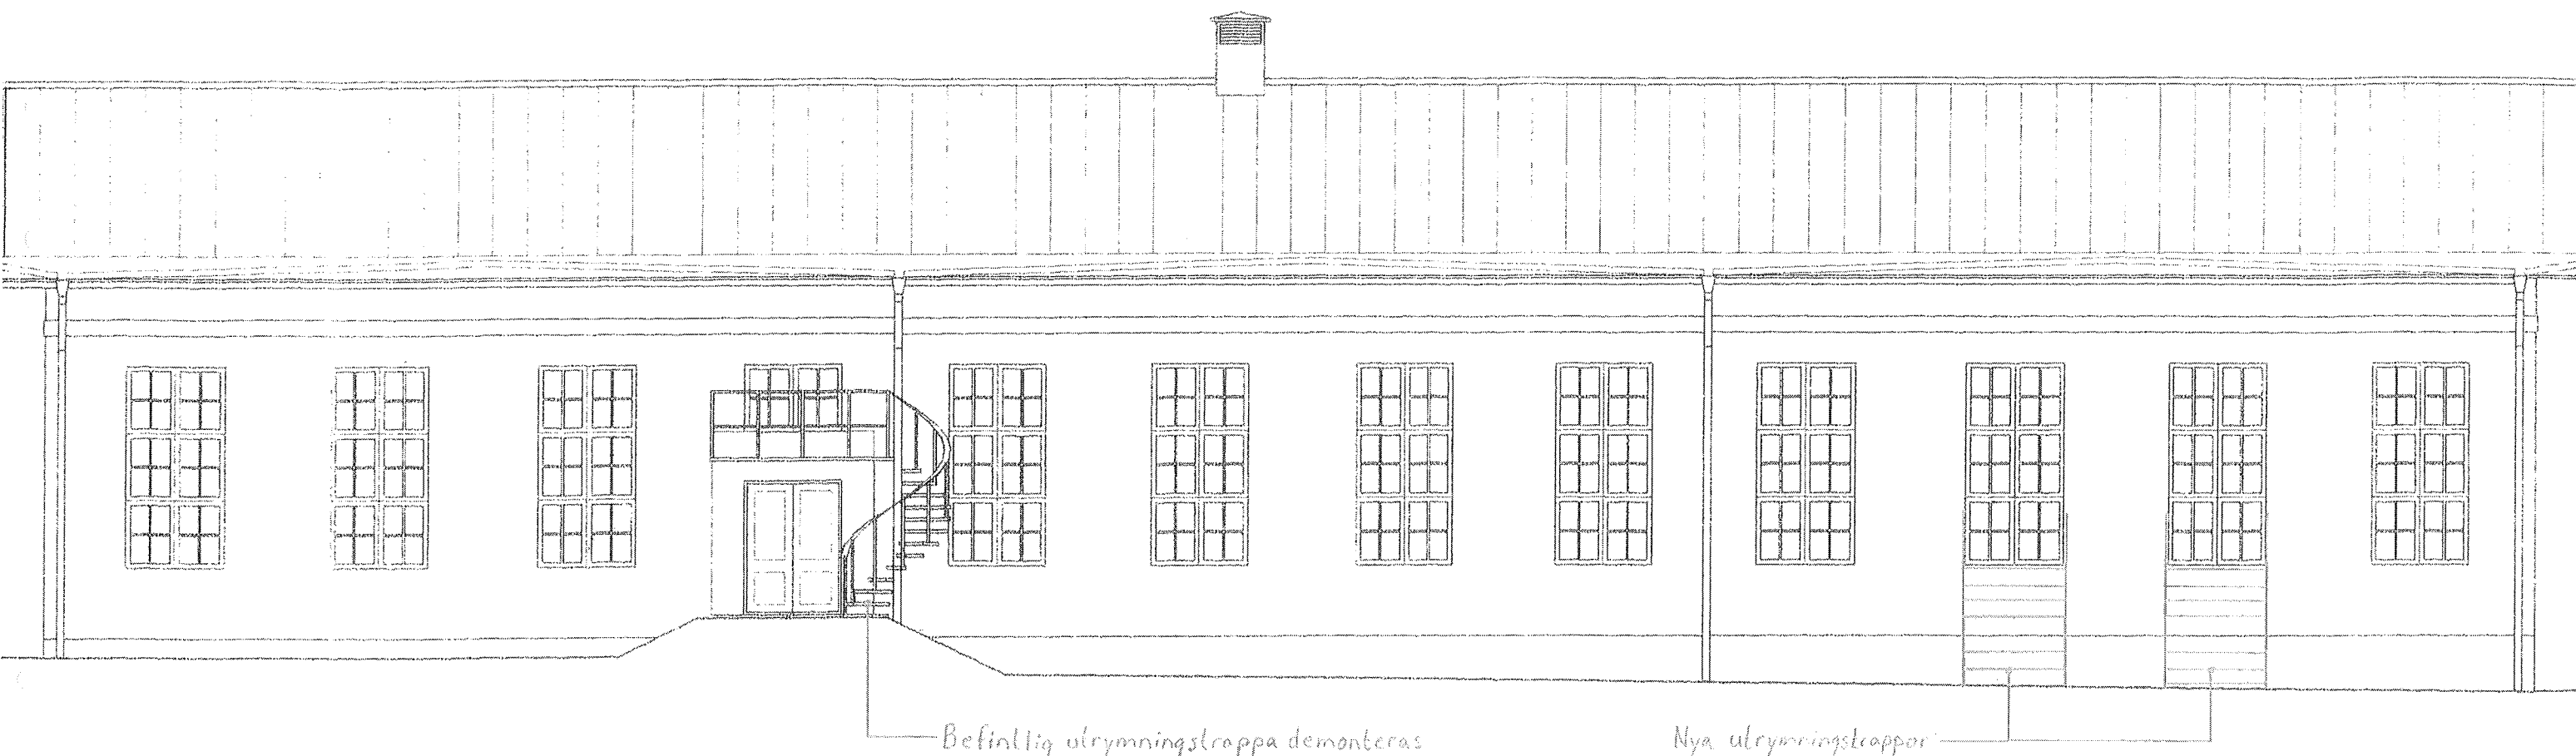
FASAD MOT NORR

Befintlig utrymningstrappa demonteras

Nya utrymningsstappar
