# Trångåsen

Restaurering av ladugård och  
födorådsstuga 2008–2010

Trångåsen 1:9, Ströms socken, Strömsunds kommun

RAPPORT – JAMTLI 2012:8  
ISSN 1654-2045

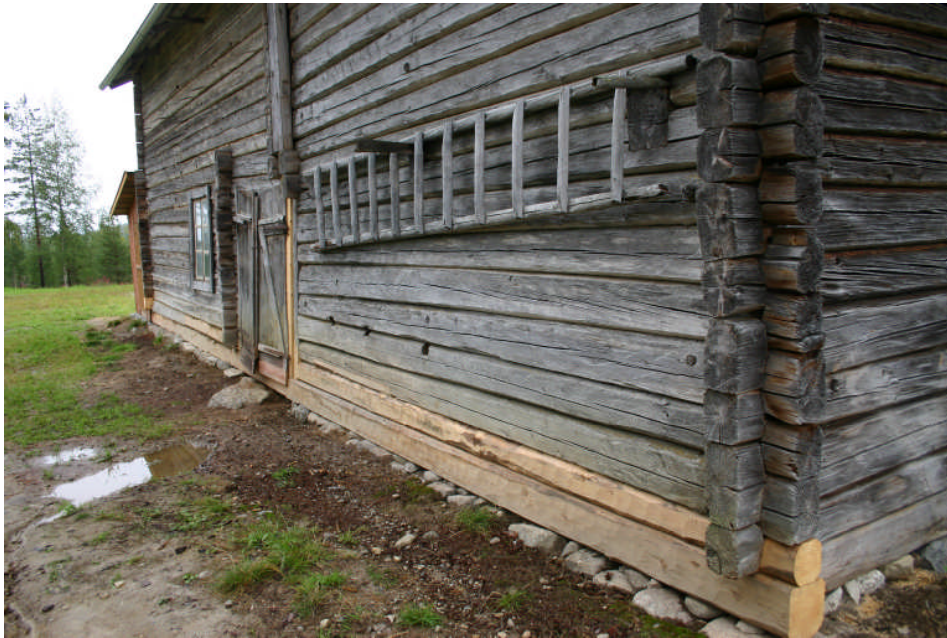
Ladugården hade bitvis rötskador främst koncentrerat till syllvarvet och stockarna längst ner i konstruktionen. Timmerbyten har exteriórt skett på A- och B-väggen. Nytt timmer har tagits av fura.

På A-väggen var timret främst skadat kring syllen. Följande stockar byttes ut:

Bytta syllstockar på A-vägg

| A-vägg:: | A1 mot B byttes helt. |
| | A1 mot D byttes helt. |
| | A2 mot B, halva stocken mot AB knut bevarades, andra halvan mot porten iskarvades med nytt virke. |
| | A2 mot D byttes helt. |

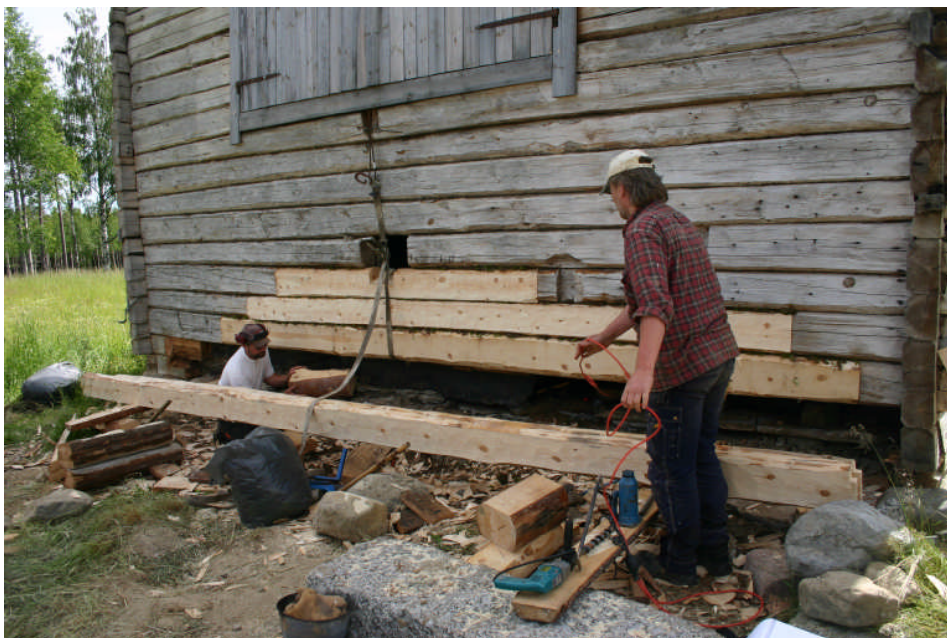
På B-väggen var timret skadat under den gamla gödselluckan från stallet.  
Följande stockar byttes ut:

Under pågående arbete med att byta stockar på B-vägg

B1 byttes helt.

B2 byttes från AB-knut och skarvades 20 cm från BC-knut.  
Samtliga skarvar gjordes som halvsulningar och blev fästa med två dymlingar.

B3 iskarvades mitt på, 20 cm från AB-knut och 1,3 m från BC-knut.

B4 iskarvades mitt på, 60 cm från AB-knut och 2,5 m från BC-knut.

B5 iskarvades mitt på, 3 m från AB-knut och 2,5 m från BC-knut.

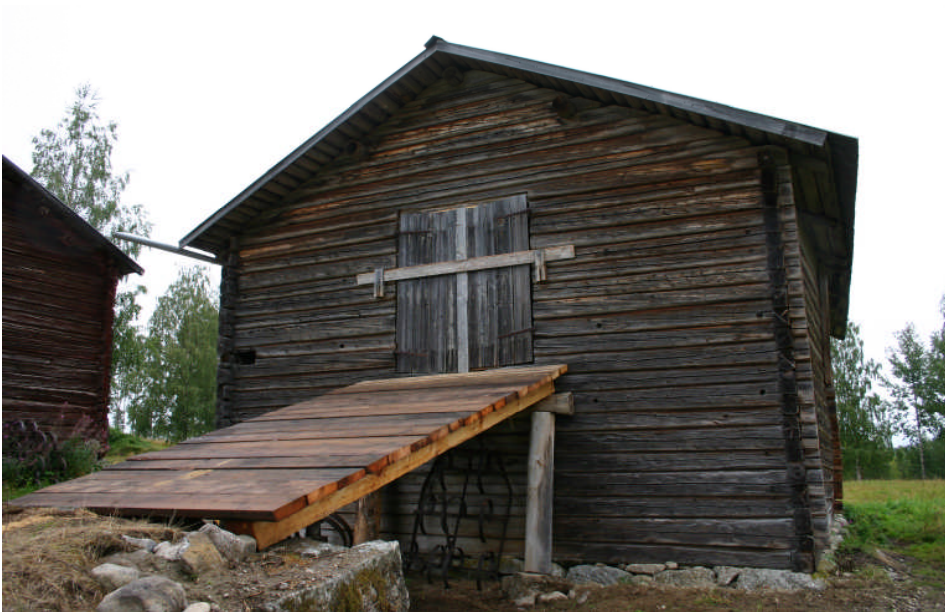
Den färdigställda Gällbron på D-väggen

Den trasiga gällbron plockades ned. Av rundtimret återanvändes den högra stående och den liggande konstruktionsstolpen intill fasadväggen. Stolpen till vänster fick bytas till nytt virke. Även körbron gjordes av nytt virke.

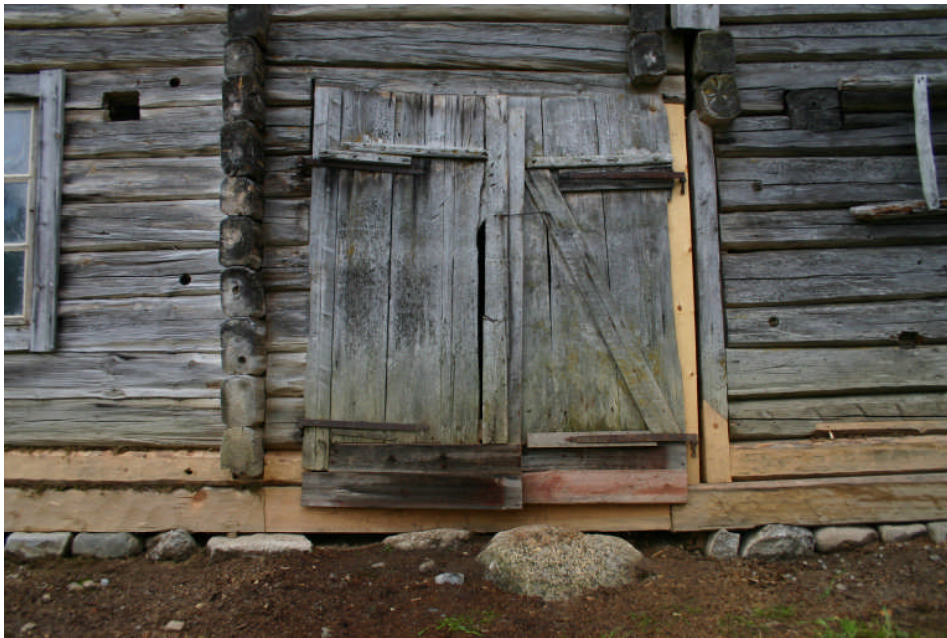
Porten på A-väggen, det högra dörrbladet är fäst i den nya gåten

Dörren har rätats upp. Den högra gåten har tillverkats av nytt timmer och har fästs i konstruktionen genom att den skråspikats. I gåten har man fäst gångjärnen för det högra dörrbladet. Ett äldre gångjärn lika befintliga har återmonterats längst ner på dito dörrblad eftersom det saknades. Eftersom dörrbladens brädor var rötskadade i nederkant har dessa sågats av och skarvats med nytt virke.

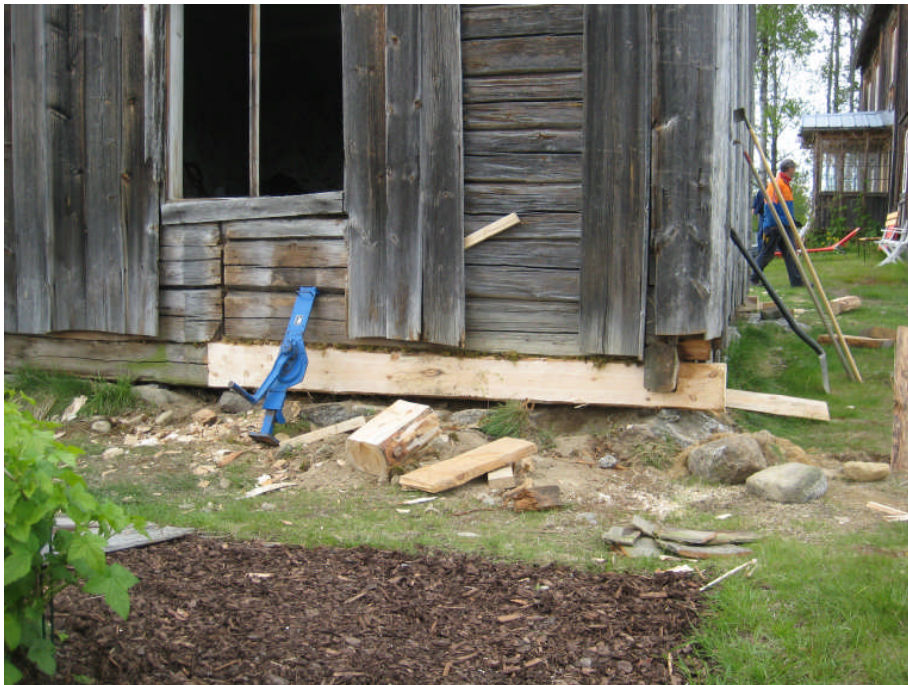
Skarvning av C1 vid CD-knut

C1 har skarvats från BC knut och ca 3 meter. Mot CD knut har C1 ilagats ca 5 meter.

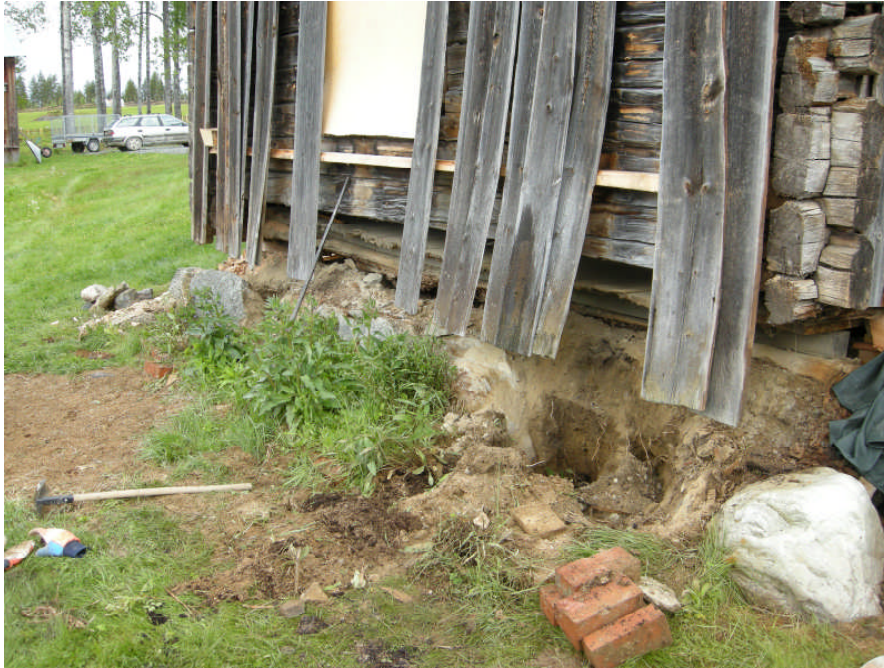
Arbete pågår med att byta ut och skarva stockarna D1 och D2 (Foto Jerker Jamte)

D1 var i stort sett helt borta och har bytts i sin helhet. D2 har skarvats från knut AD ca 4 m.

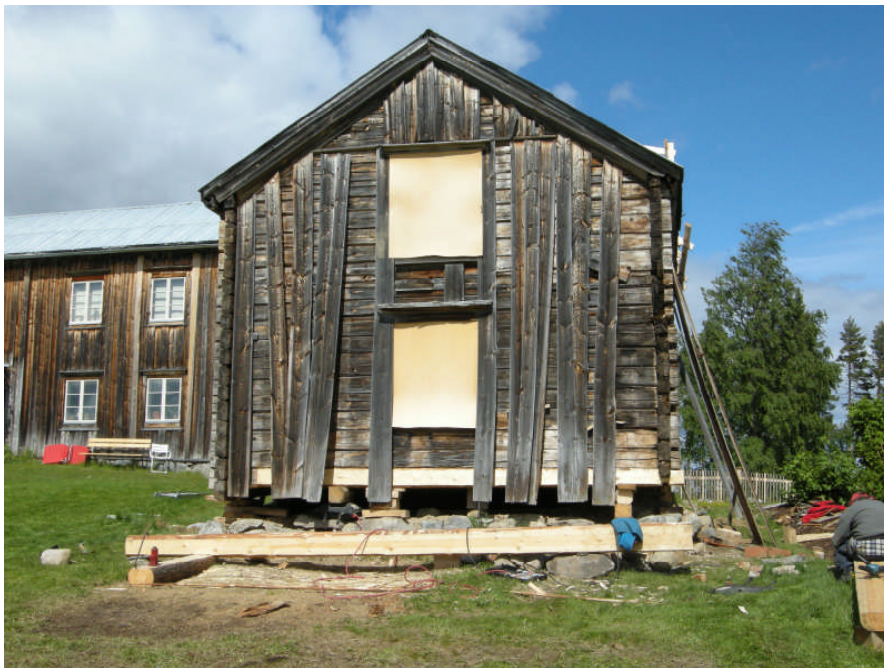
Panel i dåligt skick har plockats ned. Stocken D2 har timrats in och arbeten pågår med D1 (Foto Jerker Jamte)

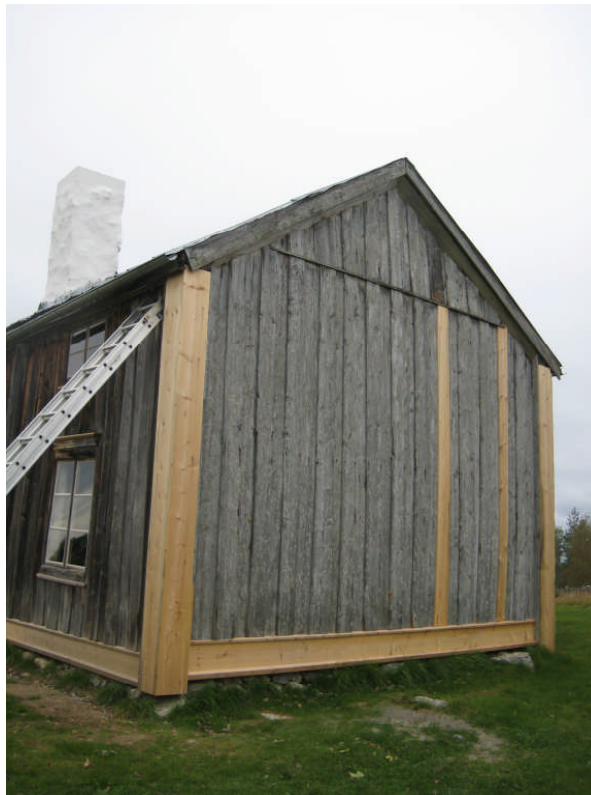
Panelen var dålig allra längst ned på A, B och C-vägg och dessutom nödvändig att kapa av för att komma åt att kunna göra lagningar av syllen. På D-väggen, mot söder, hade den klarat sig bäst. På D-vägg var det möjligt att laga timret utan att kapa av panelen eftersom grunden var så hög här. På A, B och C-vägg spikades en liggande panelbräda under en dropplist och avslutades ned mot grunden med en fotlist. På D-väggen behölls panelen i full längd.

B-väggen, här syns skarvning av panel och den liggande panelbrädan med dropplist och fotlist

På B-vägg har 2 nya lock spikats. På knutkedjan har båda brädorna bytts. Passbiten mot B har skarvats ca 80 cm och mot C-vägg är den bevarad.

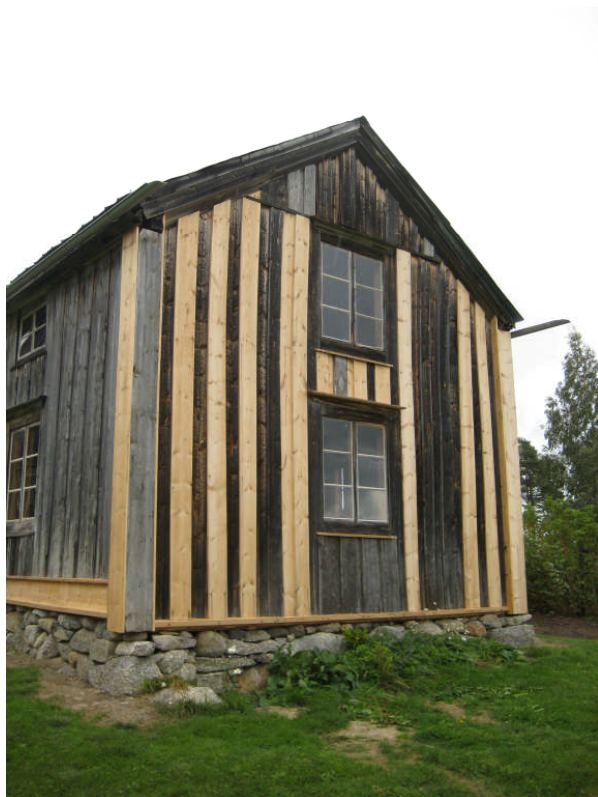
Utbytta panelbrädor på D-vägg

På D-vägg har 1 ny botten och 7 nya lock monterats. Mellan fönstren på under- och övervåningen har två bottnar och tre lock bytts. Vid knutlådan DA har brädan på A.-vägg bytts och på D-vägg bevarats. Passbiten mot D-vägg har bytts medan den mot A-vägg har bevarats.

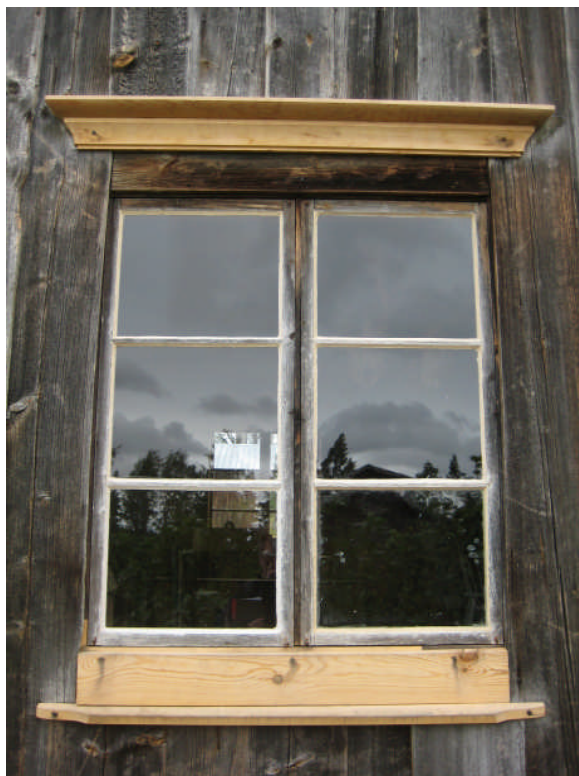
Fönster på C-vägg, utbytt list, dropplist och kornisch

På C-vägg har dropplistan under fönstret bytts ut på det högra fönstret i kammaren, liksom kornischens överdel. På C-väggens vänstra fönster mot vardagsstugan har både brädan och dropplistan under fönstret bytts liksom kornischen ovanför fönstret. Här har även en ilagning i karmen gjorts. På D-vägg har dropplistan under det nedre fönstret bytts liksom kornischens överdel. På fönstret i övervåningen har dropplistan under fönstret bytts.

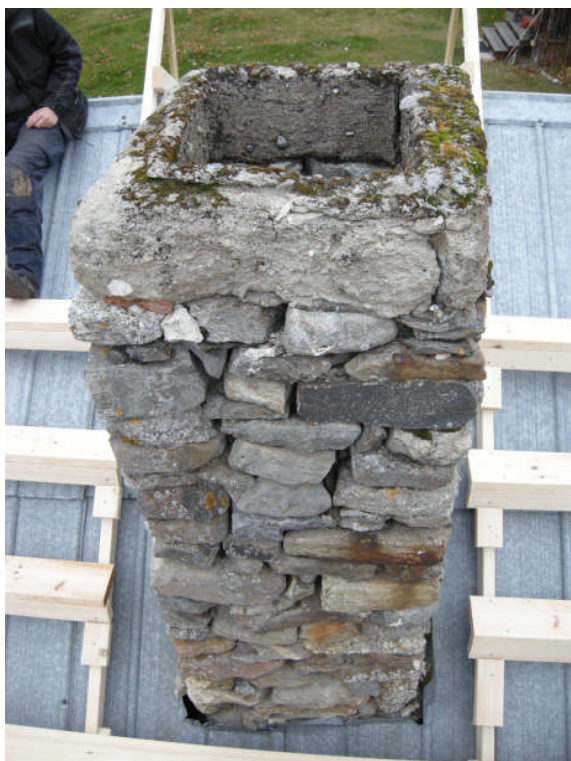
Skorsten innan den plockades ned, högst upp syns den gjutna kronan (Foto: Jerker Jamte)

Skorstenen plockade ned till precis under sadeltaket. Murstocken förefaller inte ha tagit skada av att byggnaden har lyfts och rätats upp. Varje skift plockades ned var för sig och fixerades med plast för att stenarna skulle ligga i samma läge. De olika skiften lades på träpallar. Skorstenen har åter murats upp med lerbruk bestående av 3 delar lera och 1 del luftkalk. Skorstenen har sedan putsats med kalkbruk. Eftersom det fanns mycket lite puts kvar ovan tak var det svårt att putsa lika befintligt. Antikvarisk sakkunnig och hantverkare kom överens om att låta putsen följa stenarnas form på samma sätt som är vanligt på äldre skorstenar. Putsen har avfärgats med vit kalkfärg. Ovanpå skorstenen fanns en gjuten krona som var väldigt vittrad. En ny krona har gjutits och målats vit. Mellan skorstenen och taket har en blyplåt lagts.

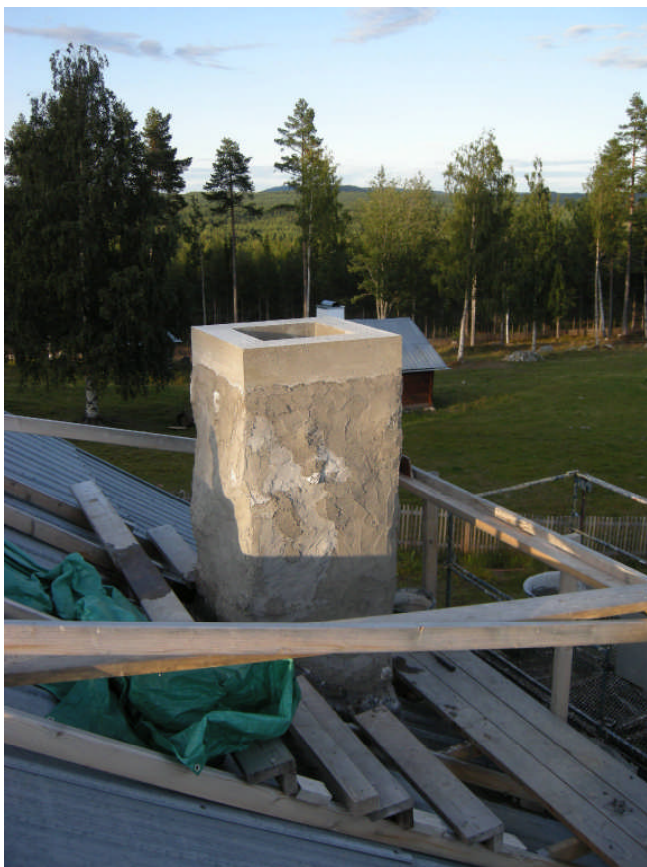
Kronan är gjuten och skorstenen är putsad

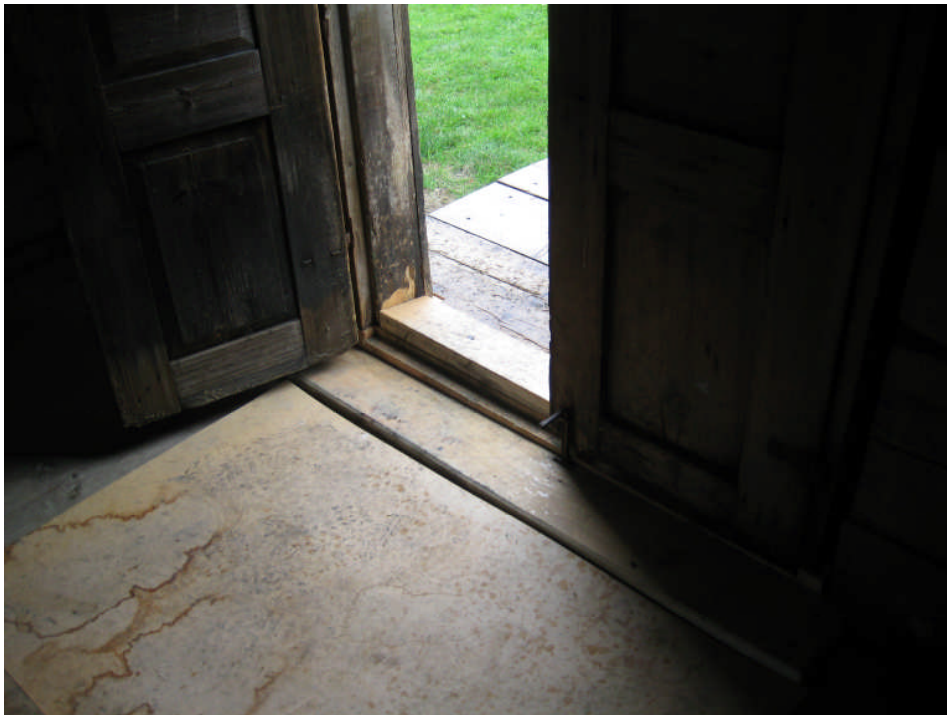
Ny tröskel på A-vägg

Vid ingången på A-vägg har en ny trappa byggts med samma mått som den befintliga. För att undvika byte eller ilagning av brädor på de två inåtgående dörrbladen byggdes tröskeln på utsidan på med en extra bräda så att anhållet blev högre. Tröskelbiten har frånlut så att vattnet inte ska rinna in bakom dörren. Dörrbladen var vittrade och rötskadade ned mot golv men i ganska liten omfattning. Trots detta var springan ned mot tröskeln rätt stor. På insidan kompletterades det med en bräda mot tröskelns insida.

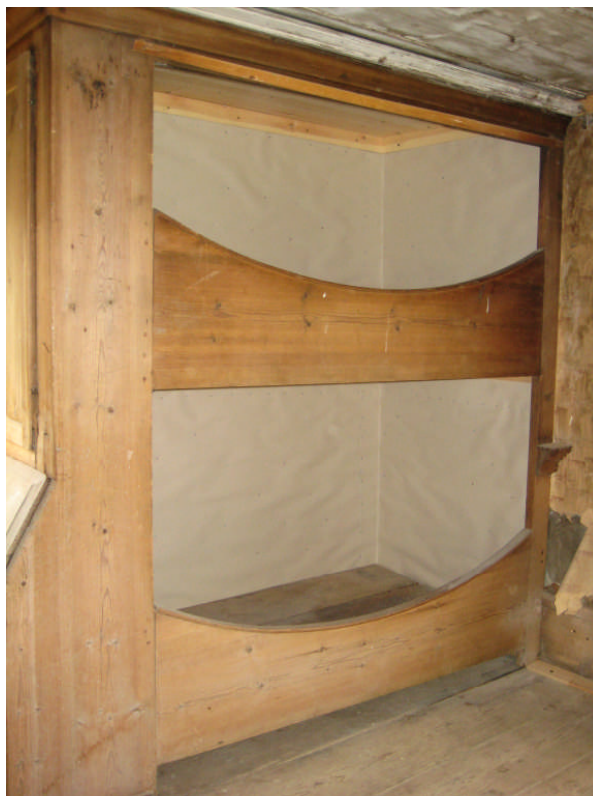
Här syns ny väggpapp och utbytta brädor i övre sängens tak

Knutkedjan CD-knut har tätats med lindrev bakom den nya knutlådan. På insidan har en råspontpanel satts upp bakom hela skåpsängen från golv till tak. I sängalkoven har sedan råspontpanelen täckts med papp. En smal passbit har lagts i under skåpet för att få det rakt. I den nedre sängbotten har brädan längst ut bytts. På sängens övervåning har de rötskadade brädorna i taket bytts mot nya som sträcker sig från gavelväggen fram till den första bjälken i mellanbjälklaget.

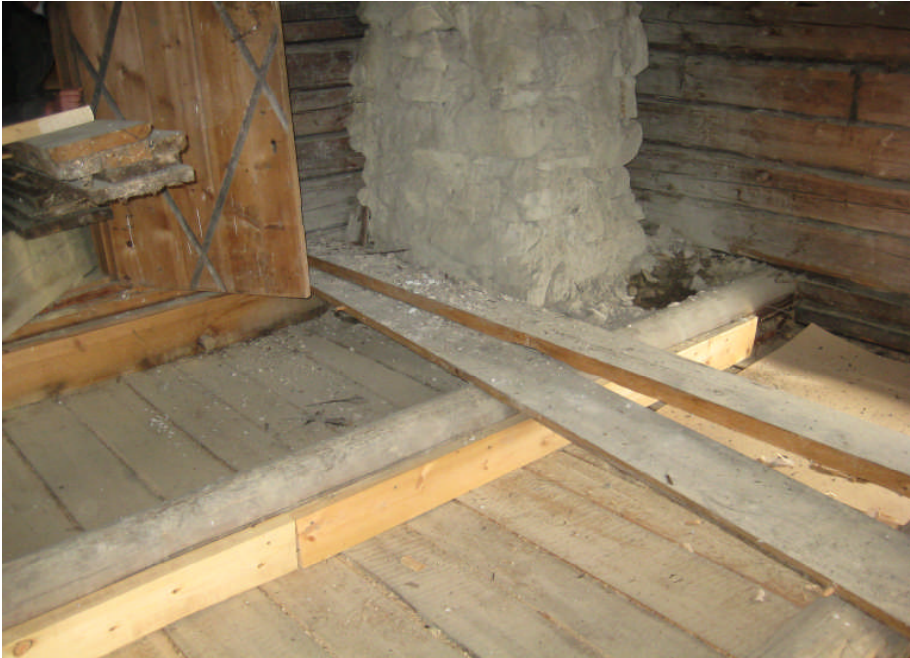
I stugan/köket hängde delar av innertaket ned. Isoleringen i mellanbjälklaget tyngde ner brädorna eftersom avståndet mellan åsarna var lite för långt. För att åtgärda problemet fick golvet uppe på övervåningen plockas bort, den gamla isoleringen av spån och torra löv plockades bort. Därefter förstärktes en av åsarna, sedan isolerades bjälklaget återigen

Golv bortplockat på övervåningen, det gamla isolermaterialet av spån, lerklining och löv är bortplockat

och golvet lades tillbaka. I ett fack. lade man, precis som tidigare asplöv i botten. Asplöven hade tagits på hösten och torkats under vintern. I övriga fack lades papp som underlag och över detta nytt spån.

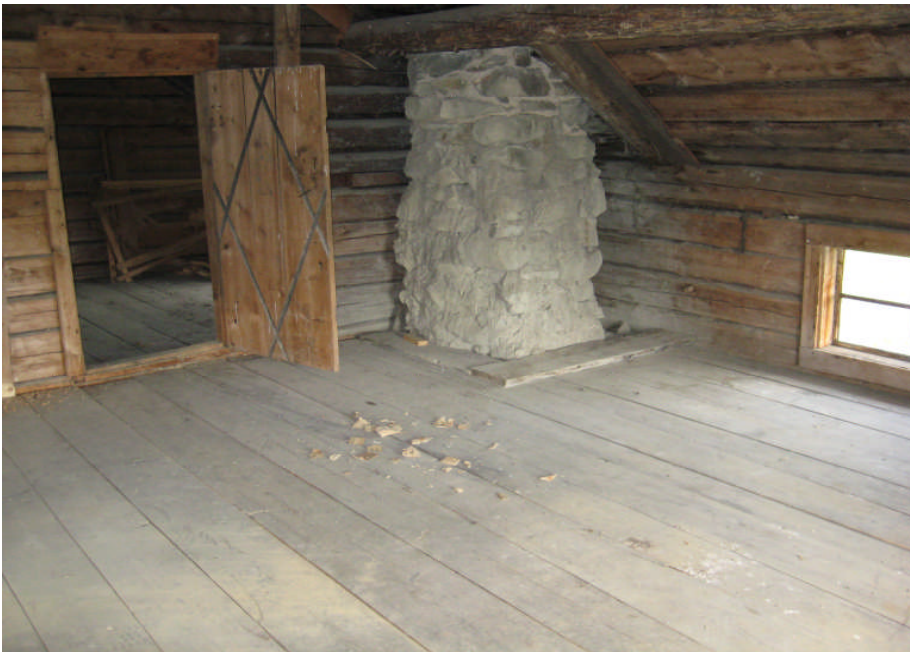
Ny isolerfyllning har lagts i facken, och brädgolvet har återmonterats

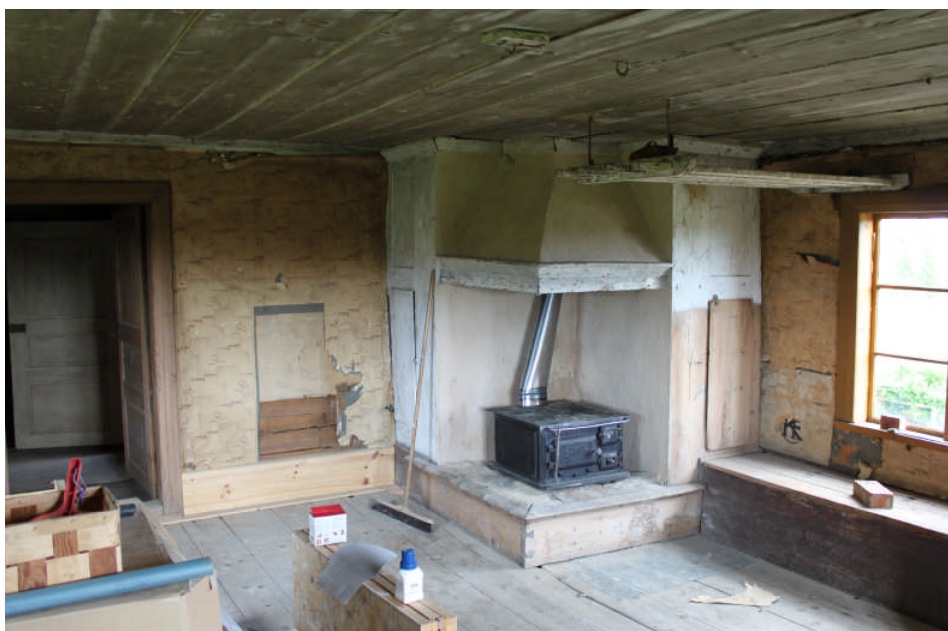
Järnspisen i köket har fått rökrör och har putsats med lerputs, nu väntar kritning och limfärgsmålning

De två öppna spisarna på bottenvåningen har delvis putsats om där putsen varit väldigt dålig. I köket har spiskåpan putsats liksom insidan mot spishällen där järnspisen står. I kammaren har endast insidan varit nödvändig att putsa. De murade spisarna är putsade med ett lerbruk där lite kalk blandats i. Det putsbruk som använts vid restaureringen har samma sammansättning. Slutligen kritades spisen vit och målades med limfärg. Samma gränsdragningar har gjorts som tidigare på vad som är målat. Till de nya järnspisarna har även rökrör monterats.

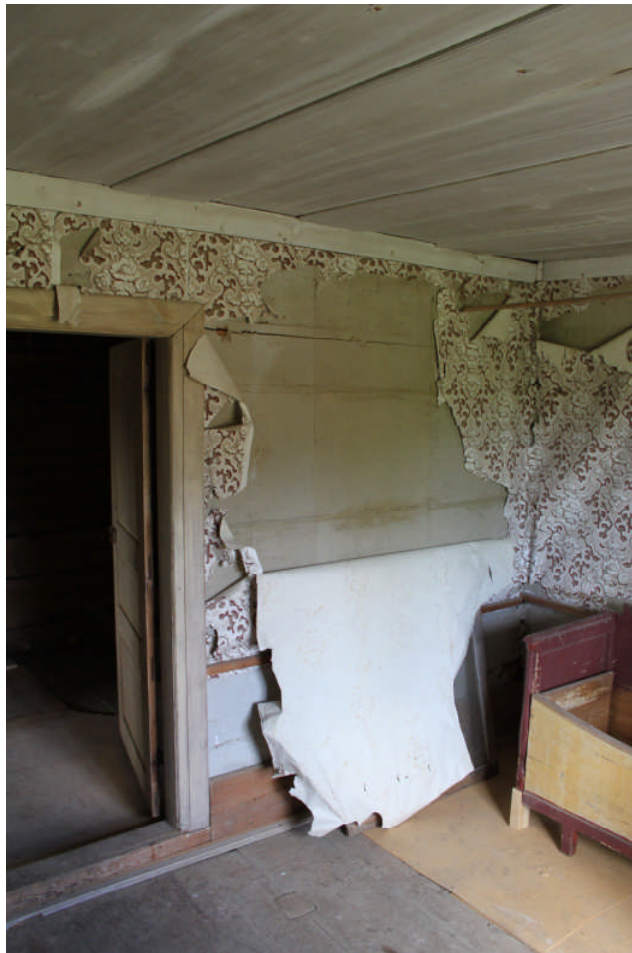
I kammaren fanns endast ett lager av tapet, denna var delvis skadad och på vissa väggpartier hade den försvunnit helt. Under tapeten satt lumppapper. För att kunna återfästa tapeten var man tvungen att skära ned den, sedan påförde man nytt vetemjölsklister på den gamla lumppappen innan tapeten återigen kunde fästas. Pappen var mycket skör men arbetet gick ganska bra trots det. Där större partier av tapet saknades gjordes ilagningar med tapet som skurits loss från fönsterväggen eftersom det väggpartiet var mest illa där. På vissa ställen glipade lumppappen fram, men eftersom den smälte bra ihop med tapeten bestämde man sig för att inte täcka dessa med tapet.

Trasig tapet i kammaren

En av hantverkarna, Per Halvarsson, hade tillgång till tapetschablonen efter ett arbete med samma mönster vid Åtigårn i Skucku. Länsstyrelsen och fastighetsägaren ställde sig positiva till att göra nytryck av tapeten. Det bestämdes därför att Per skulle trycka upp tillräckligt många våder för att kunna tapetsera fönsterväggen. Per valde att trycka schablonerna på baksidan på en gammal tapet som är lika tunn som befintliga tapeter i kammaren. Dagens tapeter är gjorda på mycket tjockare papper och det finns ingen framställning av så tunt papper på rulle någonstans. Per tryckte tapet så att det skulle räcka till fem våder. Det visade sig vara i snålaste laget för att mönsterpassningen skulle gå ihop och därför lade han över fönstret den sista våden på tvären.

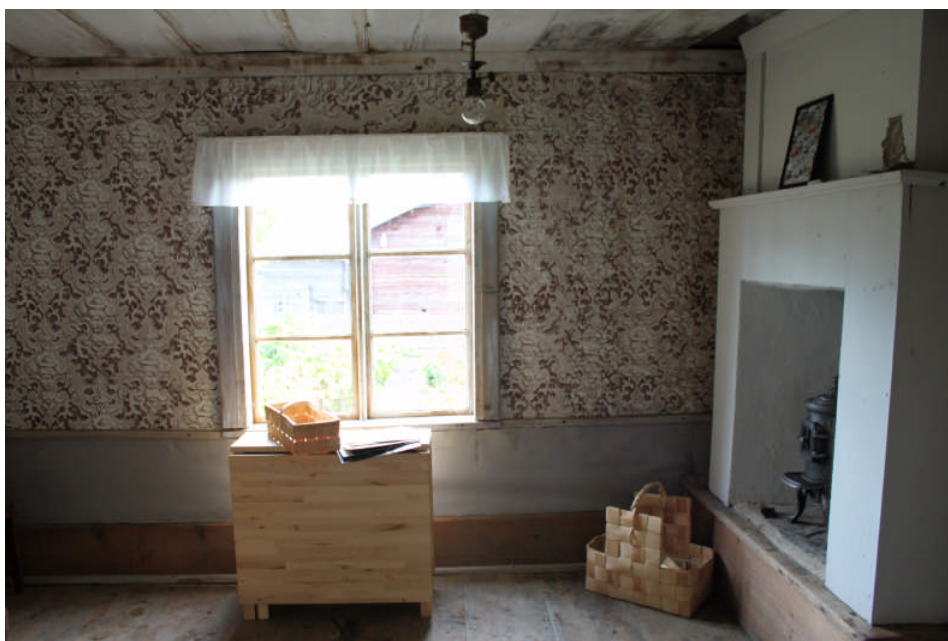
Nytryckta tapeter och lumppapper har klistrats upp på fönsterväggen i kammaren
