# Mörsils kyrka

## Restaurering av tornet, 2007

Mörsils-Bye 3:4, Mörsils socken, Åre kommun

RAPPORT – JAMTLI 2008:16  
ISSN 1654-2045

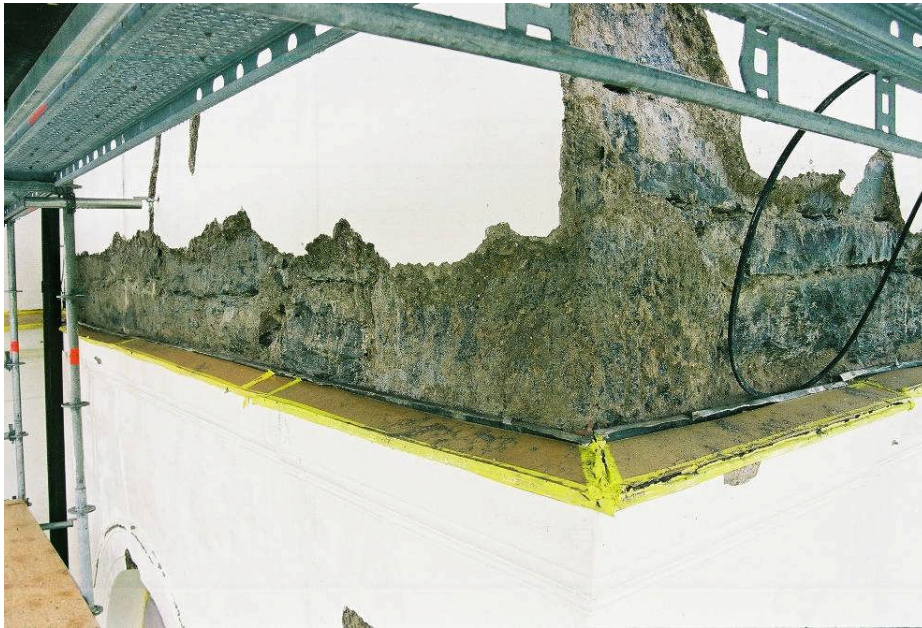
Tornets putsskador var mest omfattande på tornets östra fasad med sprickbildning och putsbortfall. Sprickor förekom även i fönstervalven och på mittbandslistens ovansida (se bild 3). De skador som fanns i anslutning till takfotslistor berodde i huvudsak på att putsen dragits ända upp mot takrotet och att det därigenom inte funnits någon luftning längs takfoten. Omfattande skador fanns också i anslutning till entréerna och hade orsakats av saltning vintertid. Dessutom hade ilagningar tidigare gjorts med cementhaltigt bruk.

Bild 3. Tornets nordvästra hörn efter att den lösa putsen knackats ner (JLM07M033/18).

All lös puts knackades ner och den befintliga putsen rengjordes till fast underlag. Se bild 3. Putsningen utfördes sedan i överensstämmelse med den befintliga putsen på kyrkans torn. Runt ljudluckor och fönster gjordes en putslist.

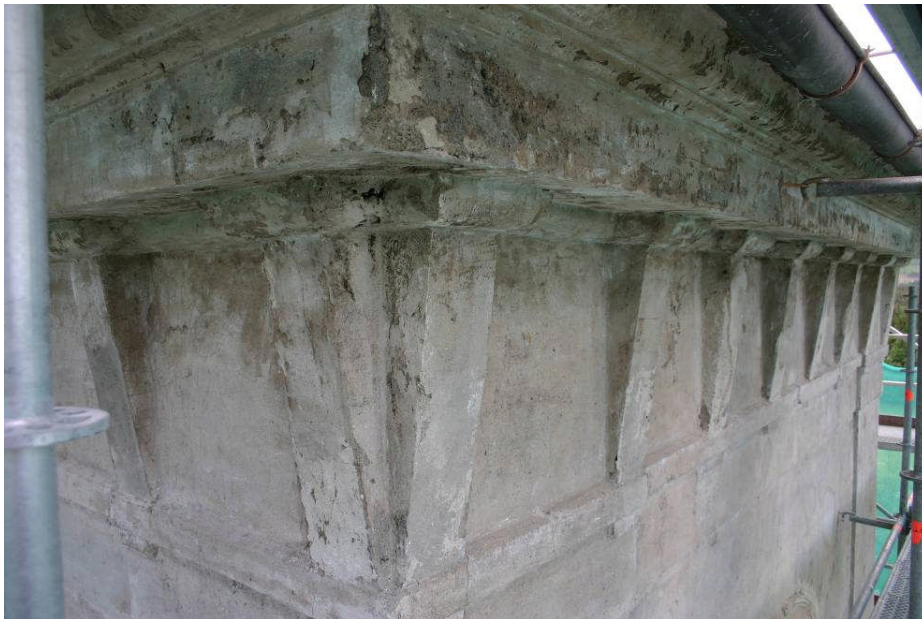
Bild 4. Tornets tandsnittsdekor efter tvätt och innan omputsning och målning (digital bild pict 9576).

Putsen avfärgades tre gånger med en vit kulör, S0502Y. Vid den första avfärgningen användes 50 % grundning och 50 % färg. Vid den andra användes 80 % färg och 20 % grundning och vid den tredje avfärgningen 100 % färg (se bild 4 och 5).

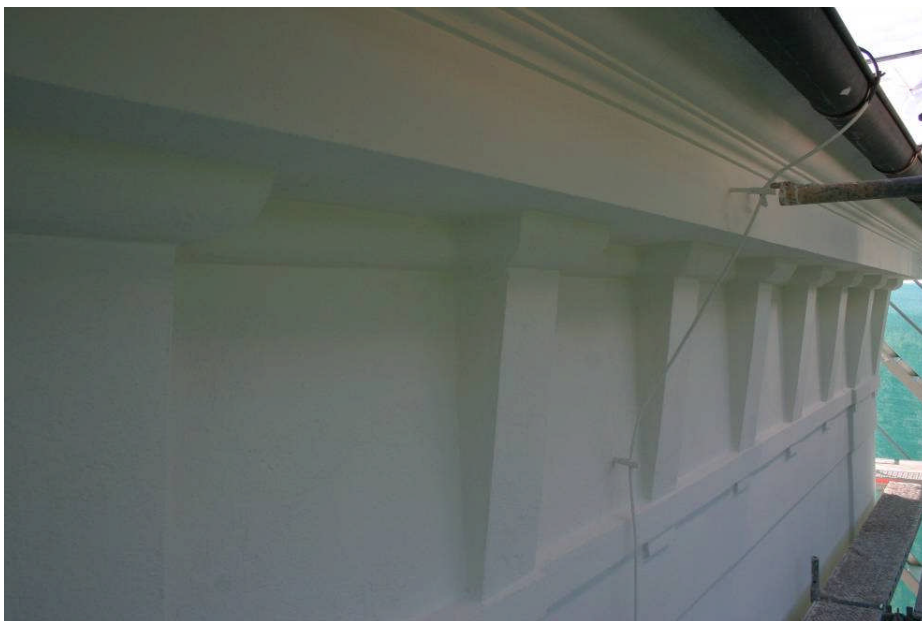
Bild 5. Tandsnittsdekoren efter omputsning och målning (digital bild pict 9800).

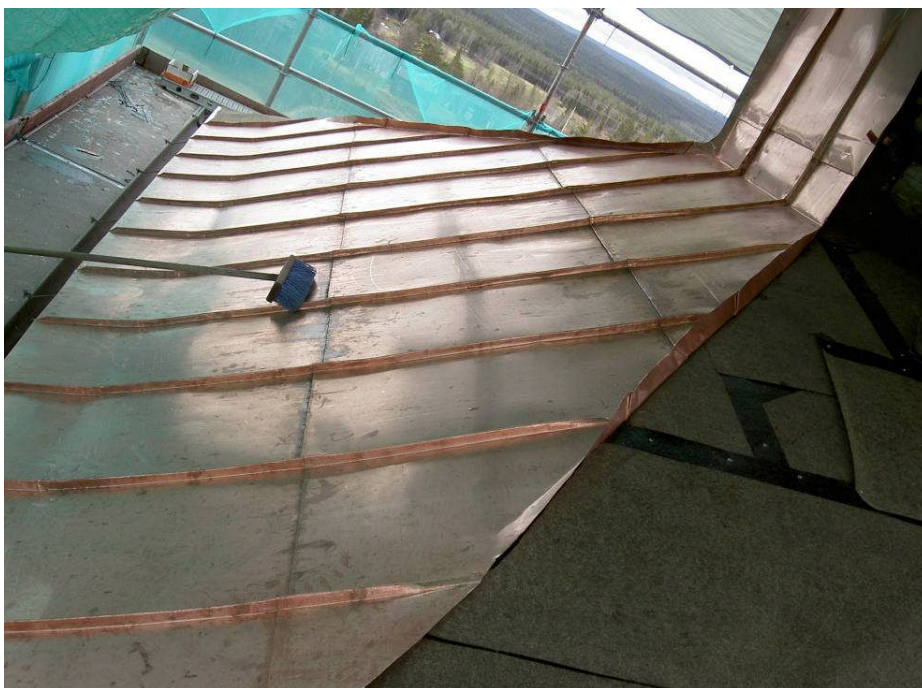
Tak Plåtavtäckningen på tornet och inne i lanterninen hade omfattande målnings- och rostskador. Troligtvis berodde detta på att kopparhaltigt vatten hade runnit från lanterninens koppartak ner på torntaket som var täckt med svartplåt.

Bild 6. Tornets tak under omläggning. Till höger underlagspapp (digital bild pict 3898).

Då svartplåten på torntaket inte var ursprunglig beslutades att denna skulle bytas till kopparplåt. Plåten lades med samma mönster som befintligt och byttes en bit upp på lanterninens koppartäckning för att få det tätt. Under plåten lades dubbel underlagspapp YAP 2200 KK (se bild 6 och 7).

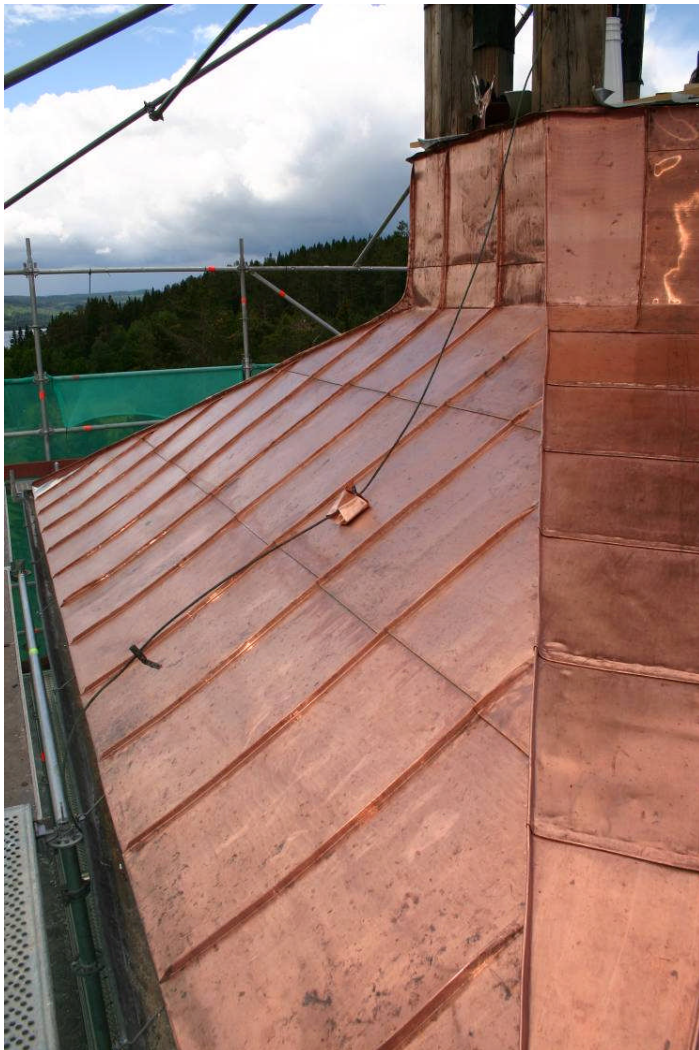
Bild 7. Tornets tak med ny koppjarplåt (digital bild pict 9582).

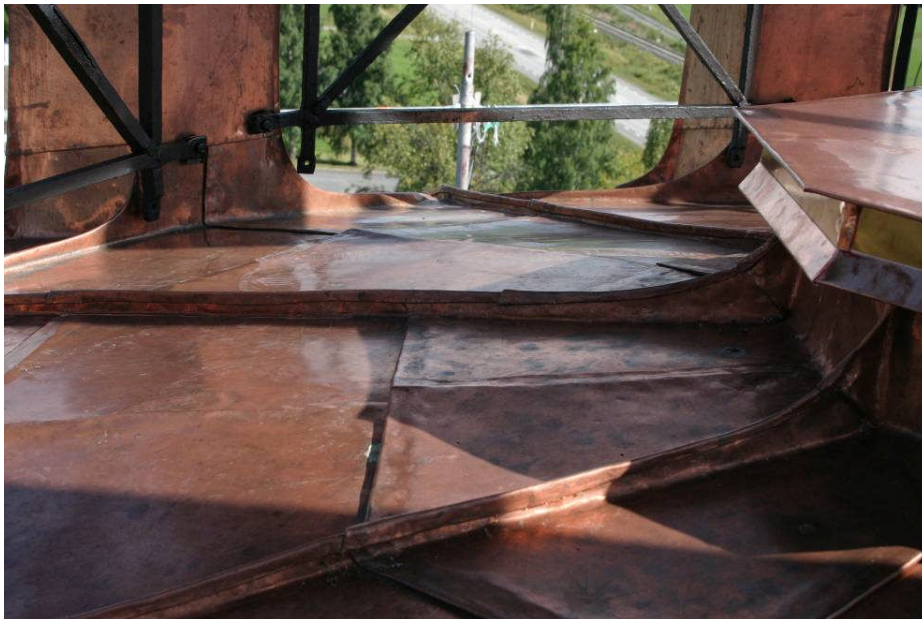
Bild 8. Plåtläggningen på golvet i lanterninen (digital bild pict 9796).

På golvet i lanterninens golv var plåtarna lite olika till formatet och var inte falsade utan bockade mot varandra.

Åtgärdsförslaget föreskrev dock dubbelfalsade falser, vilket slutligen gav ett lite annat utseende eftersom de små ilappade plåtarna togs bort (se bild 8). Ny plåttäckning på luckan gjordes.

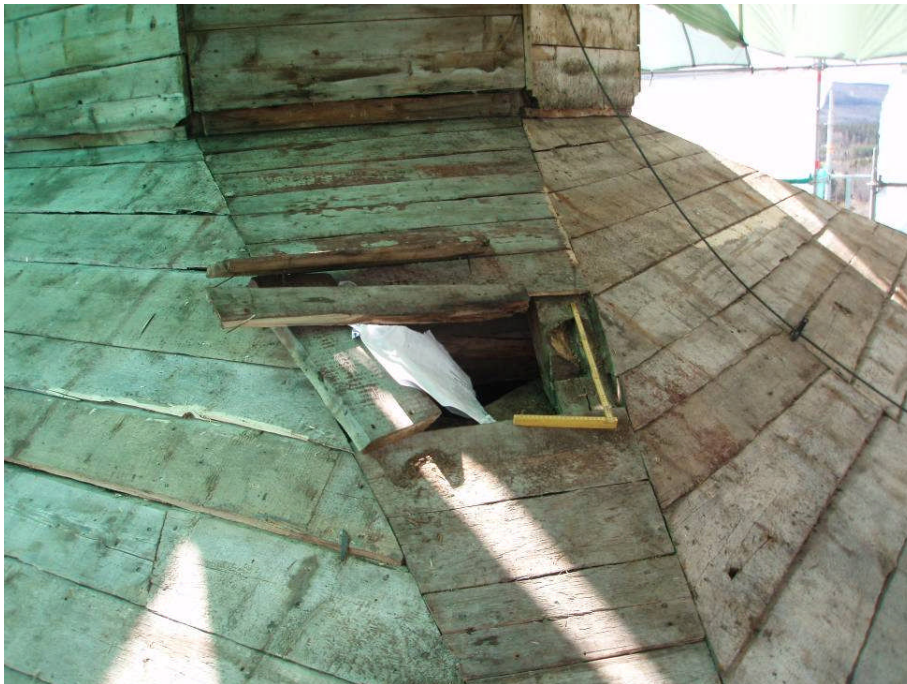
Bild 9. Träilagningar vid tornets nordvästra sida (digital bild pict 5070020).

I det nord-västra hörnet fanns en rötskada i panel och takstol. Under panelen ilagades ca 30 cm i takstolen mot nord-väst. Även två brädor ur takpanelen ovan ilagningen byttes (se bild 9).

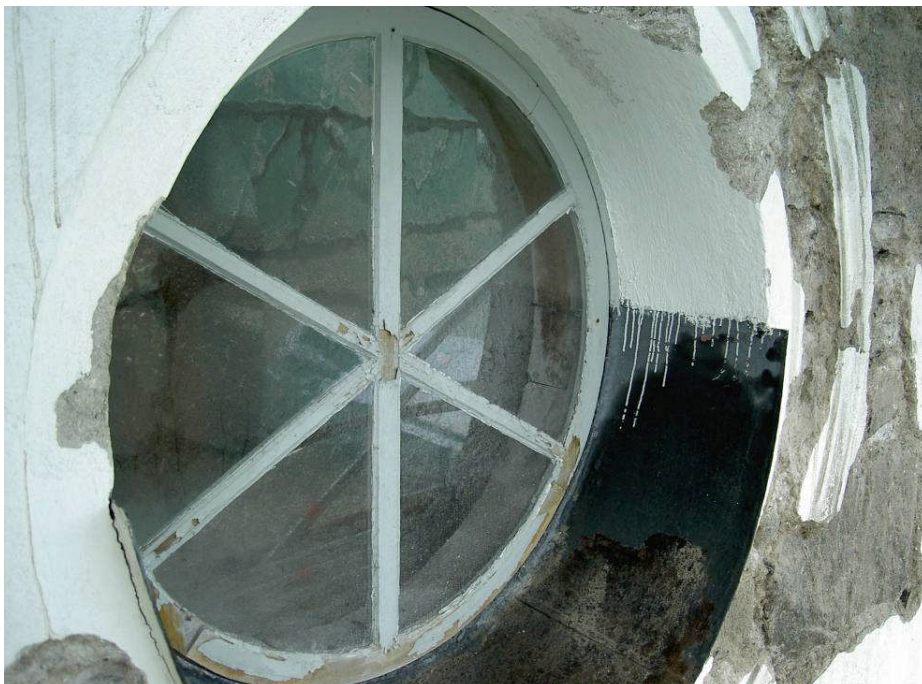
**Fönster** Tornet har två stora fönster med rundbågade överstycken och ett lynettfönster ovan porten. Längre upp på fasaden sitter ett rosettfönster mot söder, norr och väster. Fönstren var målade i en grå kulör och hade vid de senaste ommålningarna målats på plats vilket gjort att de fastmålats i kanterna. Detta hade i sin tur skapat problem med kondens mellan ytter- och innerbågar vilket hade orsakat omfattande målningskador.

Bild 10. Ett av tornets runda fönster innan restaureringen (digital bild pict 3902).

Två runda fönster kunde tas ut ur karmen för att målas i en verkstad. Under dessa satt fönsterbleck i svartplåt i väldigt dåligt skick, vilka därför byttes ut till kopparplåt i samma utförande. Blecken fästes med rostfri skruv (se bild 10 och 11).

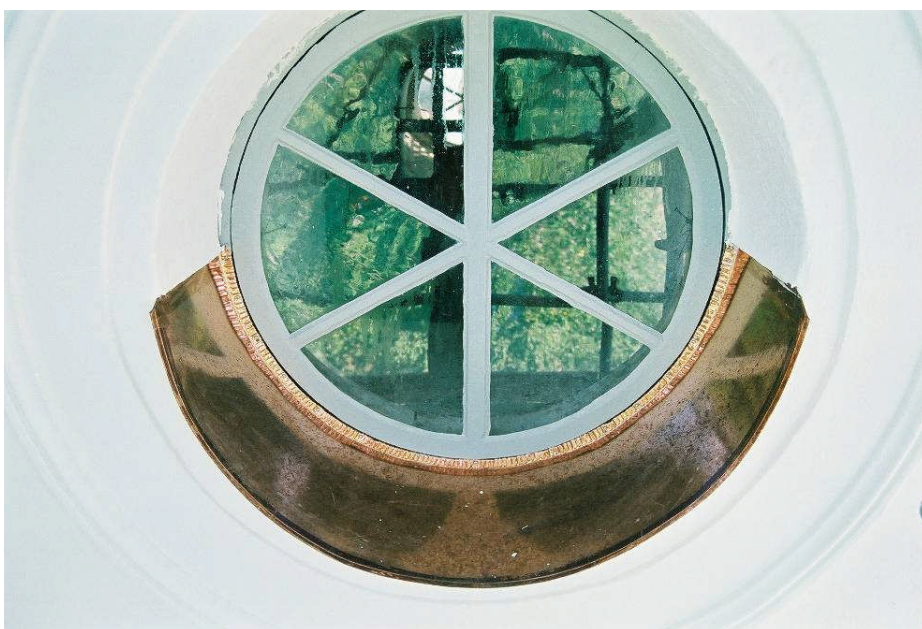
Bild 11. Ett av tornfönstren efter omputsning, ommålning och utbyte av fönsterblecket till kopparplåt (JLM07M053/29).

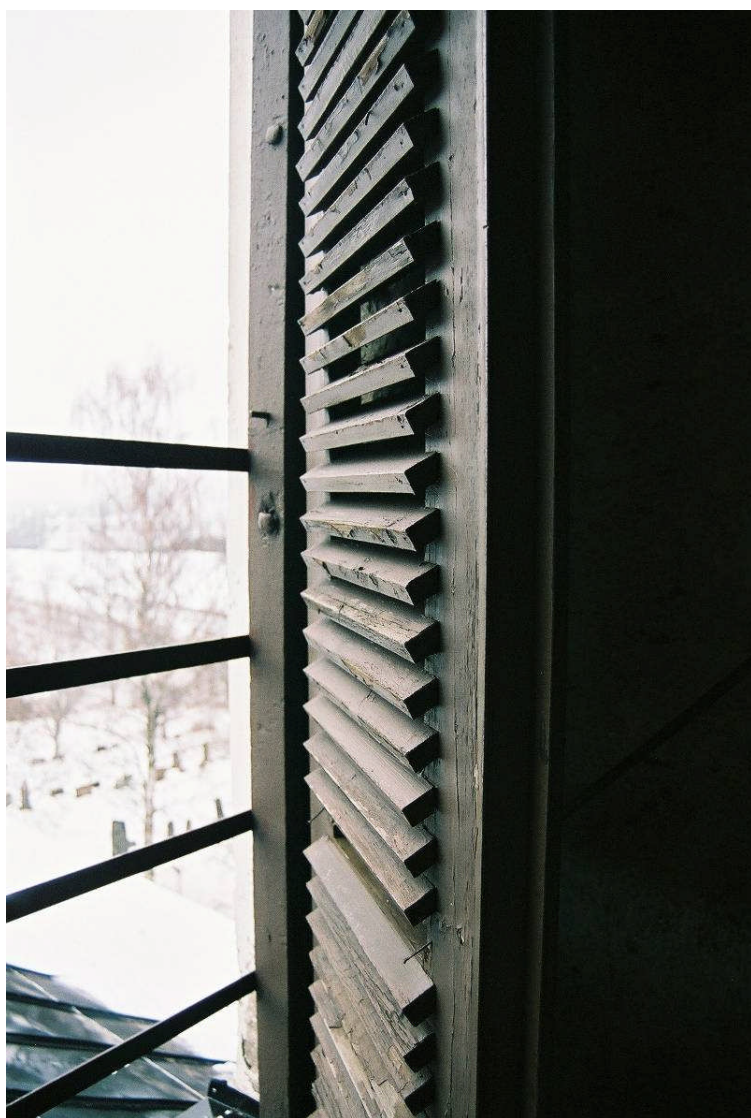
Ljudluckor Ljudluckorna har en jalusiliknande utformning och var målade bruna, troligtvis med plastfärg som flagade kraftigt. Luckorna togs ur karmarna och reparerades i en verkstad där de målades med linoljefärg i en brun kulör S7010 Y70R.

Bild 12. En av ljudluckorna mot öster som var i mycket dåligt skick (JLM06M086/26).

På den östra sidan var spjälorna delvis rötskadade och sammanlagt byttes 80 st spjälor ut (se bild 12 och 13).

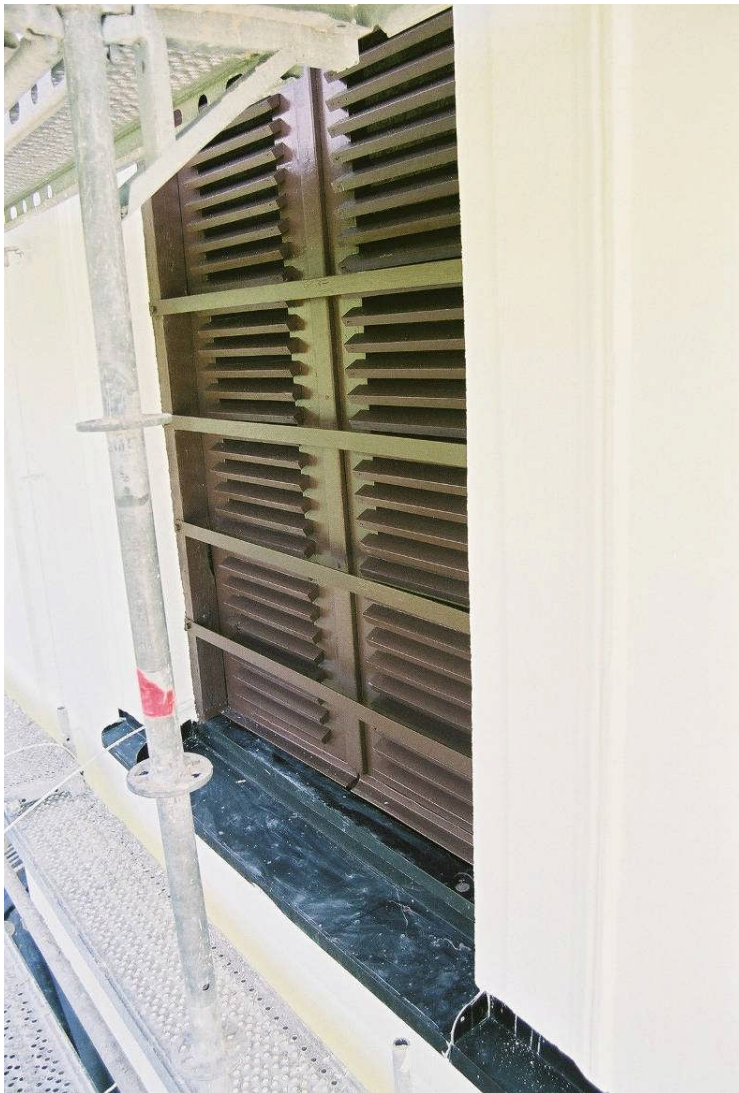
Bild 13. Ljudlucka efter ommålning och komplettering av ribbor  
(JLM07M053/24).

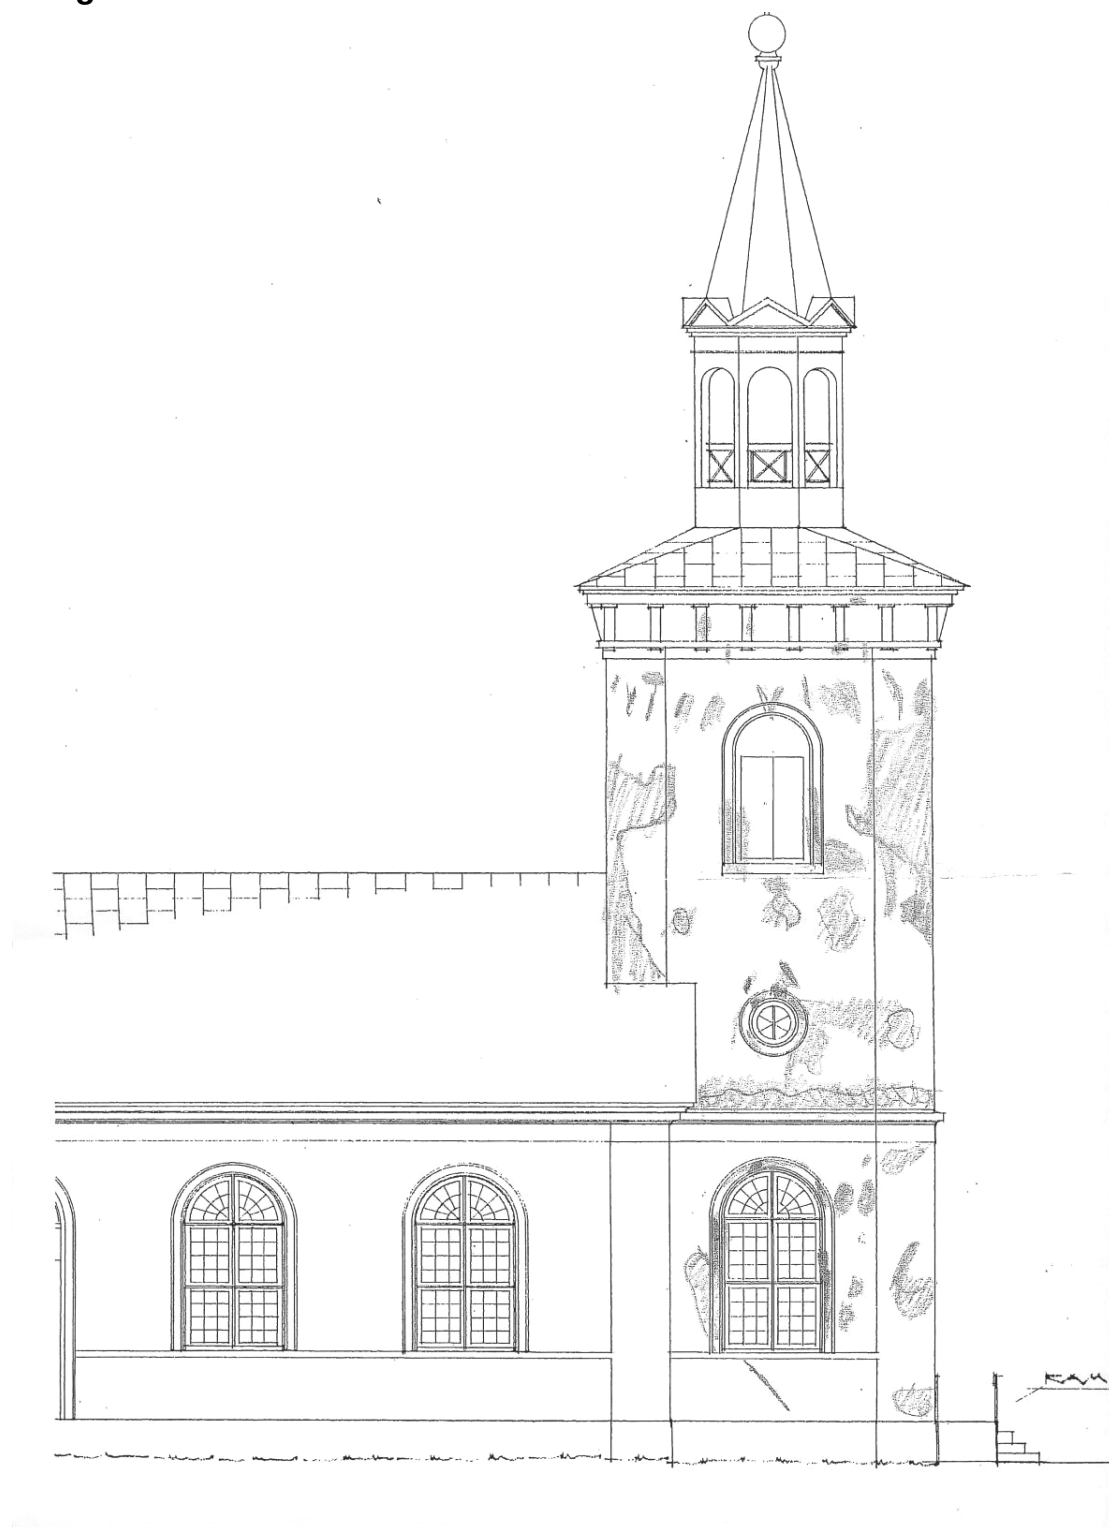
## Bilaga 1

Putslagningar på den norra fasaden.

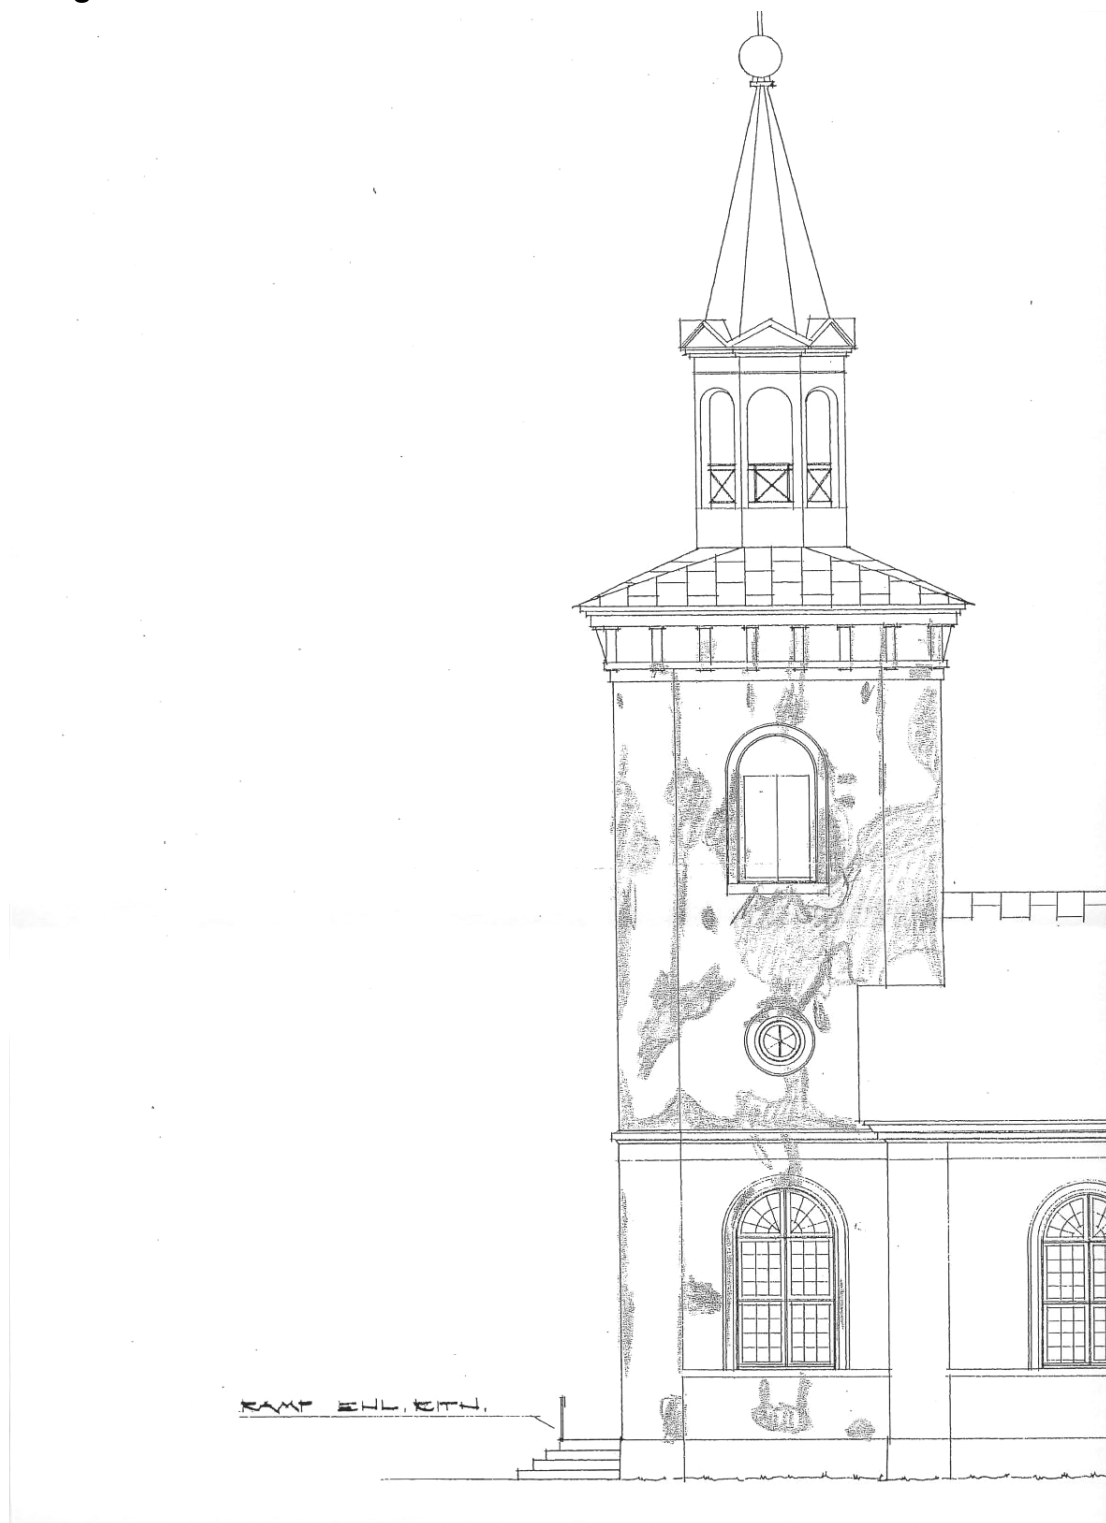
## Bilaga 2

Putslagningar på den södra fasaden.

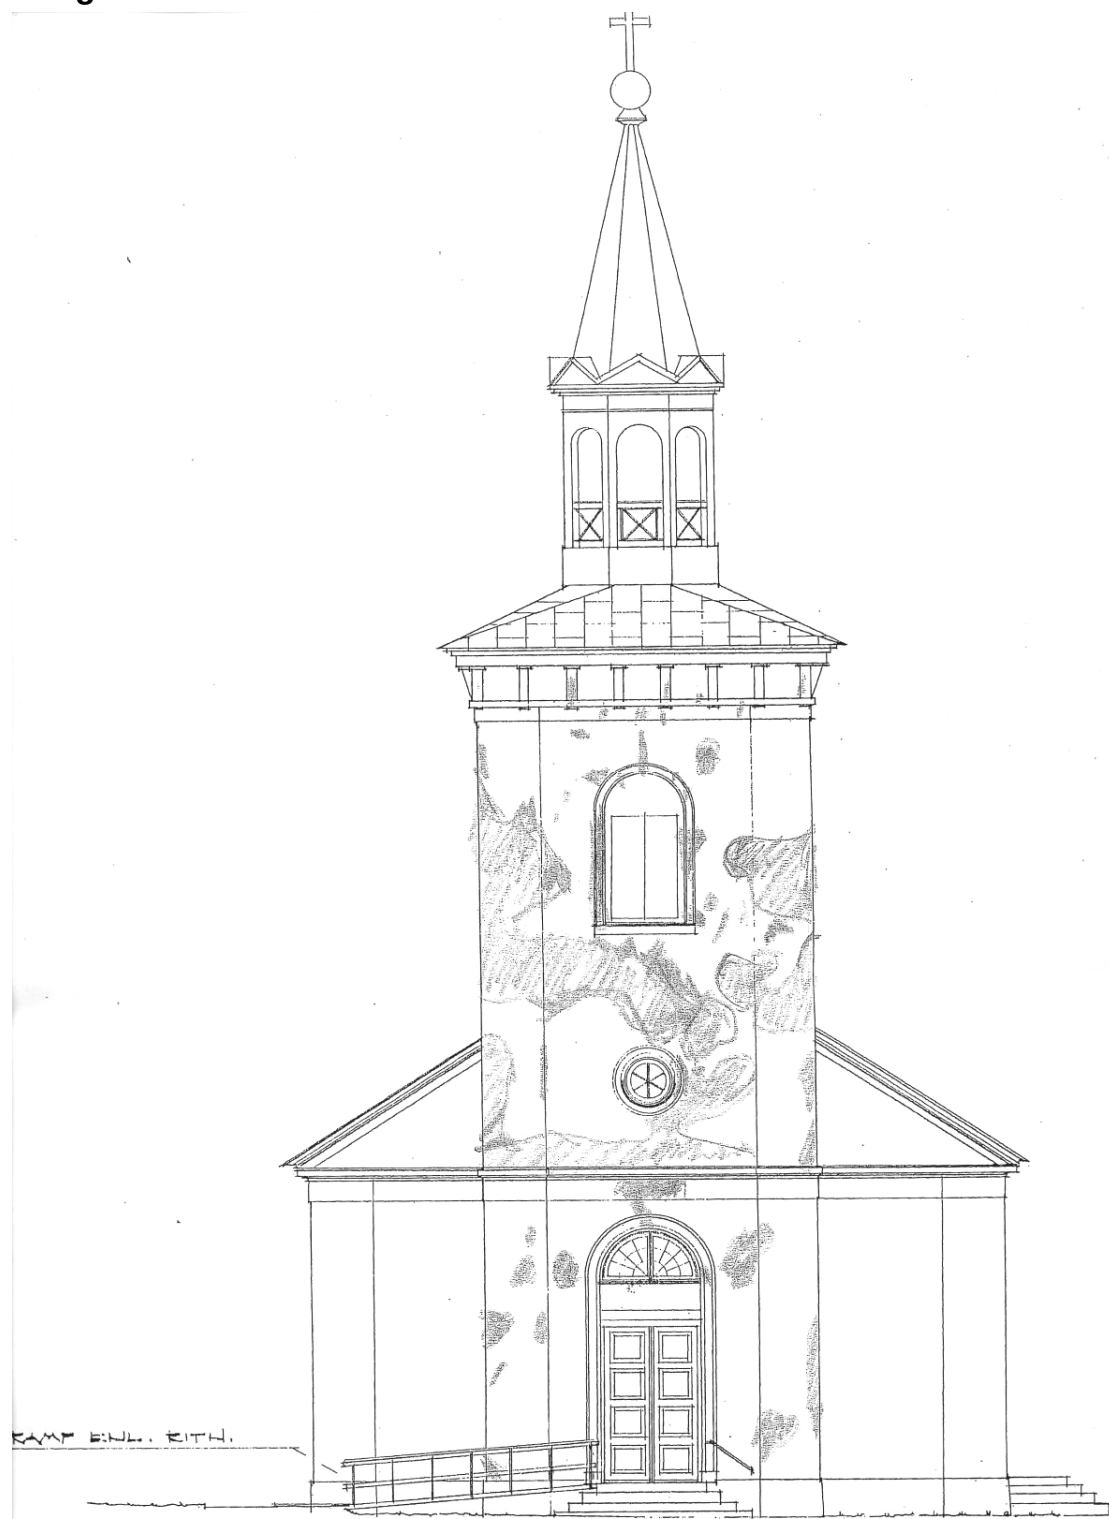
### Bilaga 3

Putslagningar på den västra fasaden.

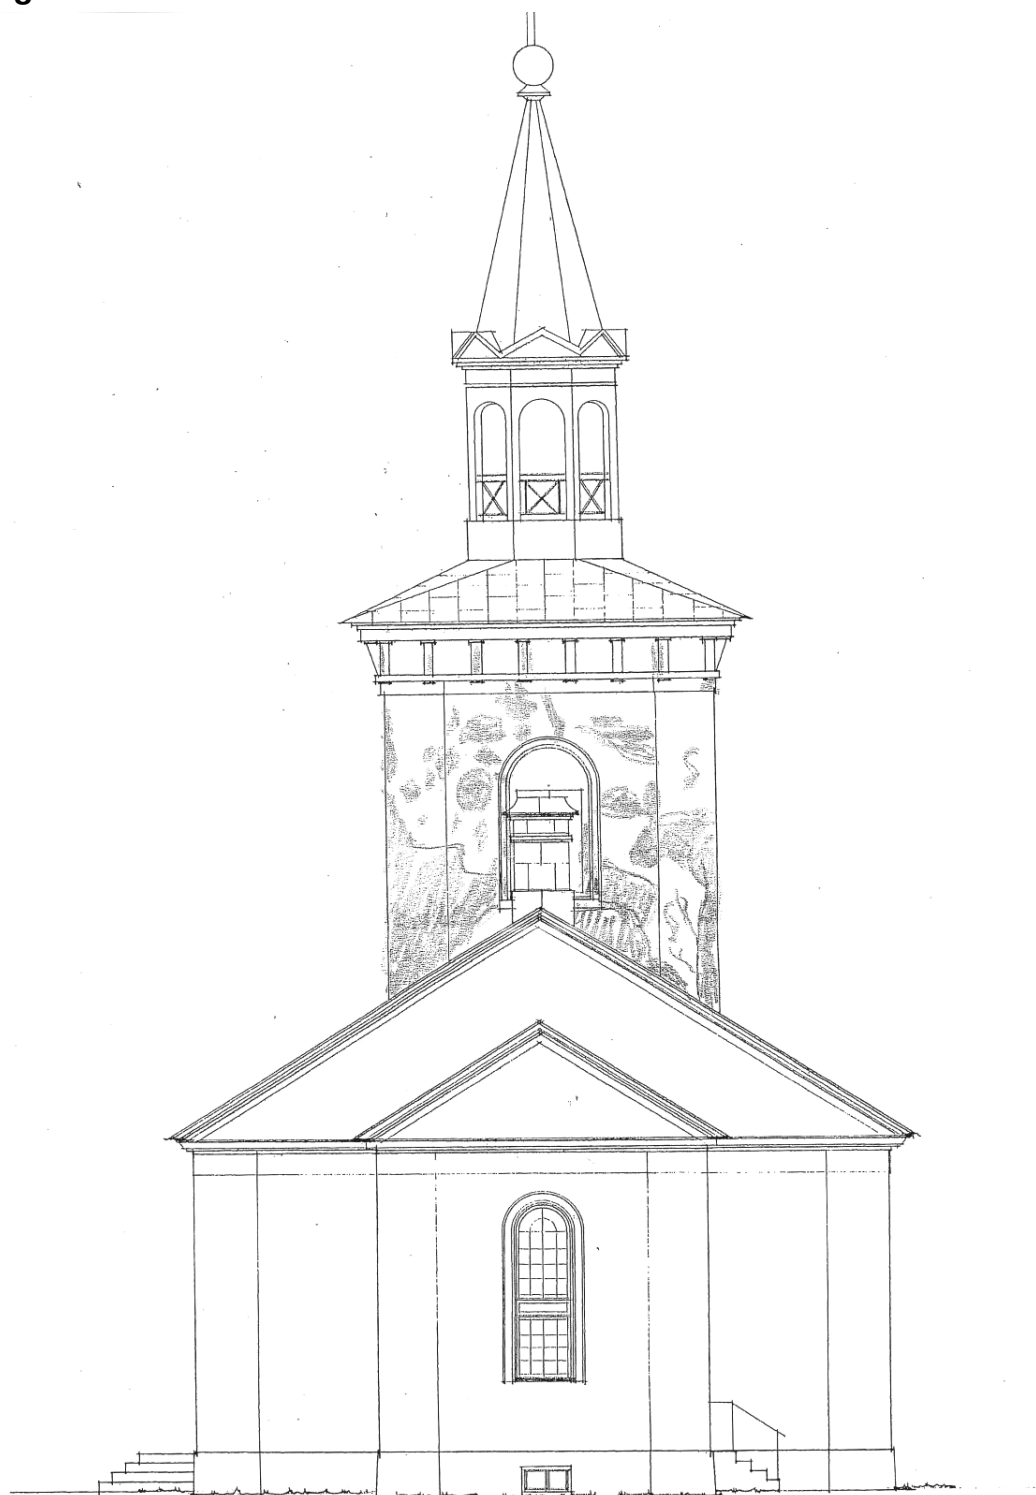
## Bilaga 4

Putslagningar på den östra fasaden.
