# Vikens kapell

Antikvarisk kontroll vid exteriör  
restaurering 2008–2009

Frosvikens socken, Strömsunds kommun, Härnösands stift

RAPPORT – JAMTLI 2009:21  
ISSN 1654-2045

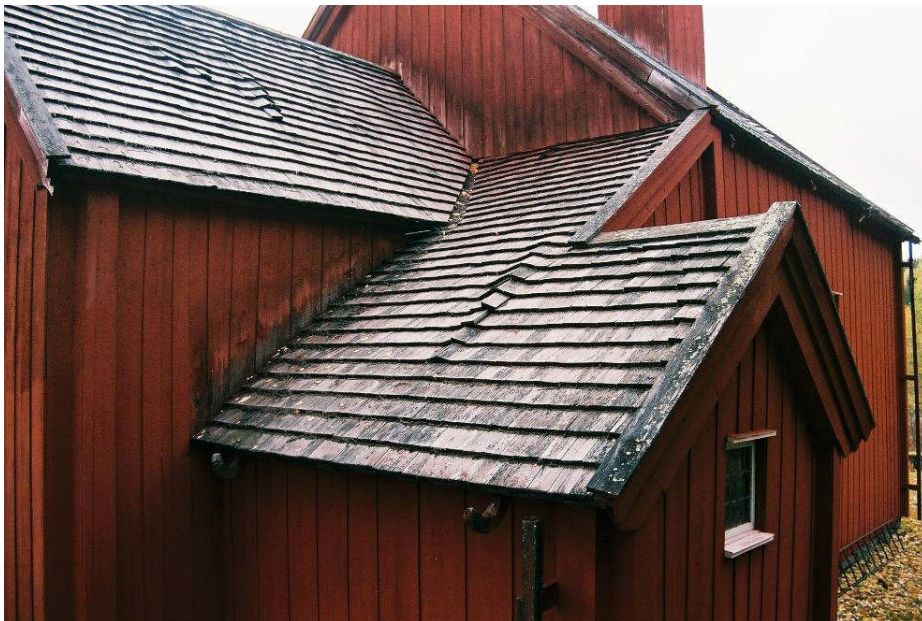
De befintliga takspånen hade vid den senaste omläggningen antagligen lagts för tätt så att takets täckbrädor har pressats ut. När spånen har utvidgat sig gjorde detta även att delar av taket hade rest sig. Följden blev att taket såg vågigt ut och vissa av spånen var också helt trasiga. Spånens kvalitet var inte god och det fanns en risk för att det undre spånlagret var mer skadat än vad som kunde ses om man bara bytte spånen partiellt. Därför bedömdes att hela takets spån skulle bytas.

Takspånen hade rest sig på flera ställen. Här vid absidens norra och sakristians östra takfall (bild nr 08m47/05).

De nya spånen tillverkades av rotstockar i fura 4" x 8". Dessa sågades ner till 45 cm kubbb som sedan klövs till kilformade spån. Kubbarna gav ca 7-8 spån vardera.

Spånen doppades sedan för hand i varm dalbränd tjära. Spånen drogs genom två penslar som satts mot varandra över tunnan med tjära och tog bort överskottet av tjäran. När taket lagts målades det ännu en gång med pensel. Tjäran som har använts är från Finland och är opigmenterad.

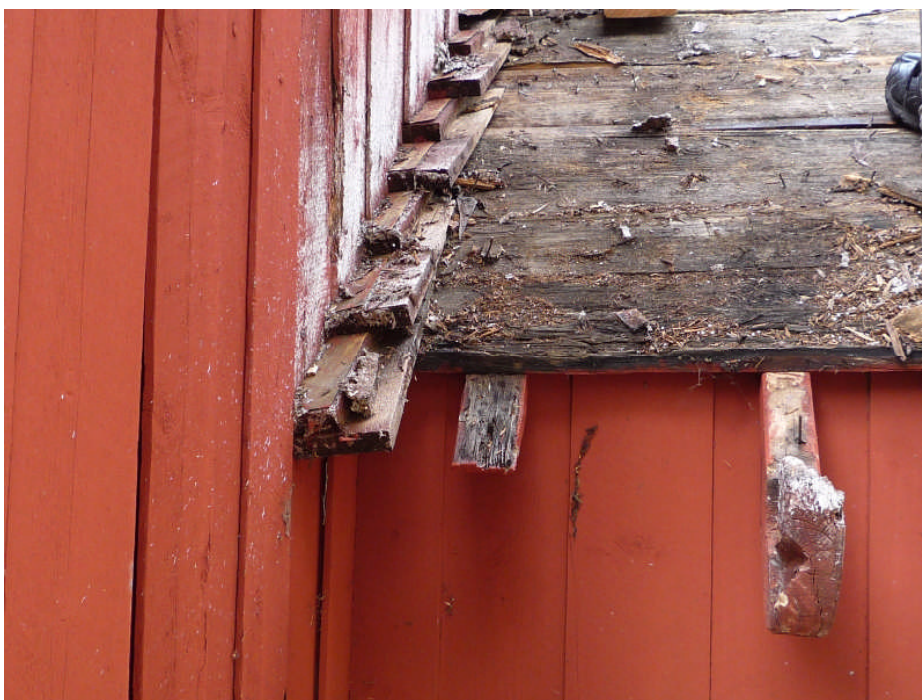
Del av taket vid sakristian (digital bild nr 100983)

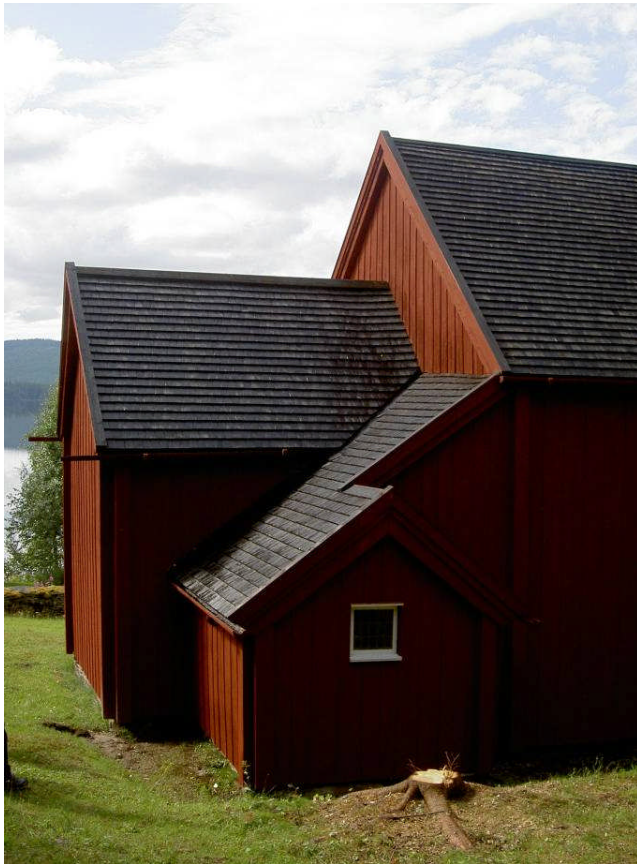
Samma takfall efter restaureringen (digital bild nr 8714).

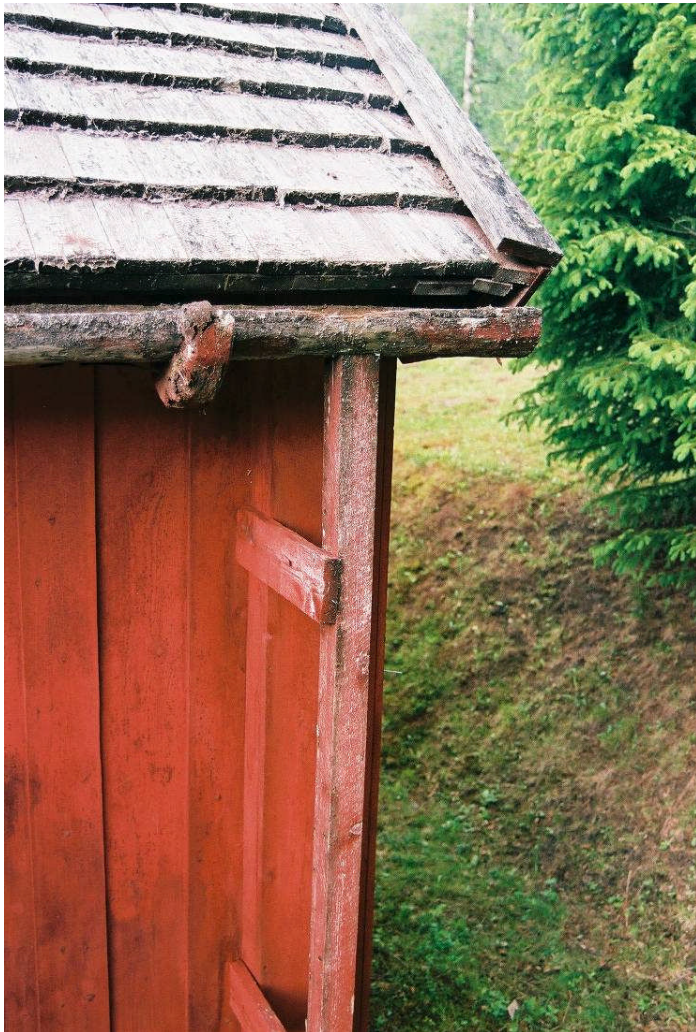
**Hängrännor** Hängrännorna var i dåligt skick. Dessa är tillverkade i trä och vilar på stora träkrokar. Under rännorna satt en vertikal bredare trälist som fästes i väggen med korta plankbitar. Listen hade ett utskuret spår där vatten från ett hål i hängrännan skulle rinna ner. Hålet var för litet och avvattningen fungerade därför inte. Vatten samlades i rännan och orsakade rötskador i både rännor och krokar.

Rötad hängränna och krok vid sakristian (bild nr 08m22/32)-

Nya hängrännor har tillverkats och istället för ”stuprören” gjordes rännorna längre så att de sticker ut och leder bort vattnet en bit från fasaden. En urgröpning gjordes lika som på hängrännan vid sakristians nordvästra sida, som till skillnad från de andra inte hade någon lodrät list.

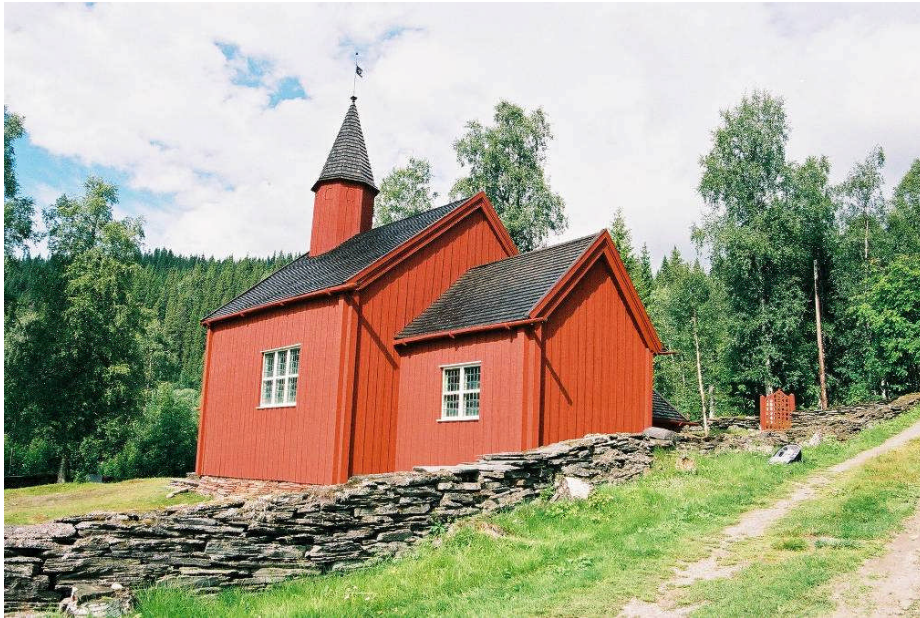
De nya hängrännorna leder bort vattnet längre från fasaden (digital bild nr 2335).

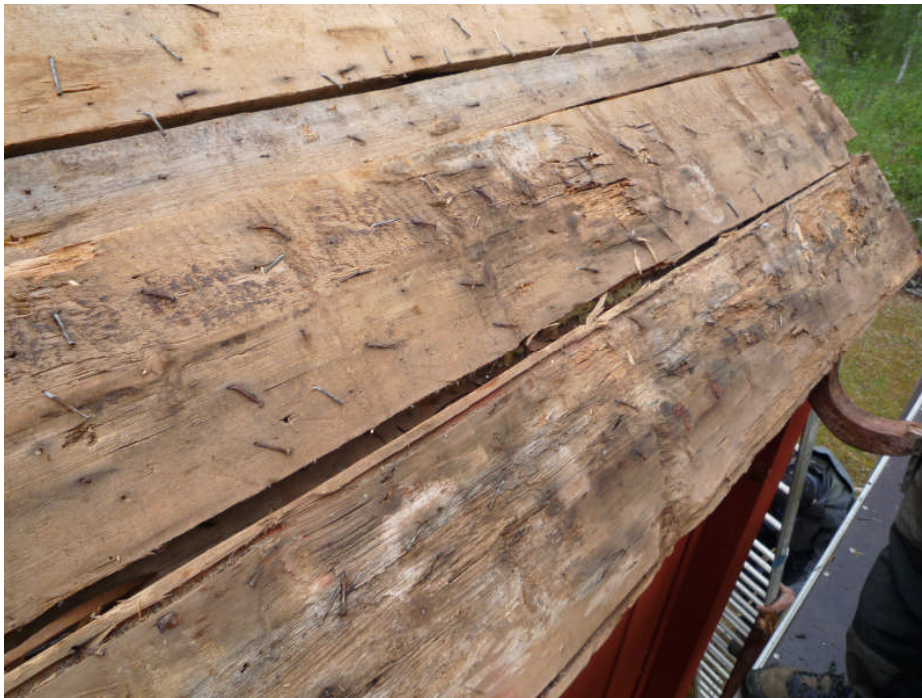
Flera rotbrädor var i dåligt skick och byttes därför ut (digital bild nr 1000973).

| Rotbrädor | <p>De nedersta rotbrädorna var i dåligt skick och byttes därför ut. Rotbrädorna är väldigt olika i sin tjocklek beroende på att de består av återanvänd fasadpanel och takbrädor. Takfotsbrädorna byttes hela vägen runt om taket. Vid sakristian byttes rotningen nederst.</p> |

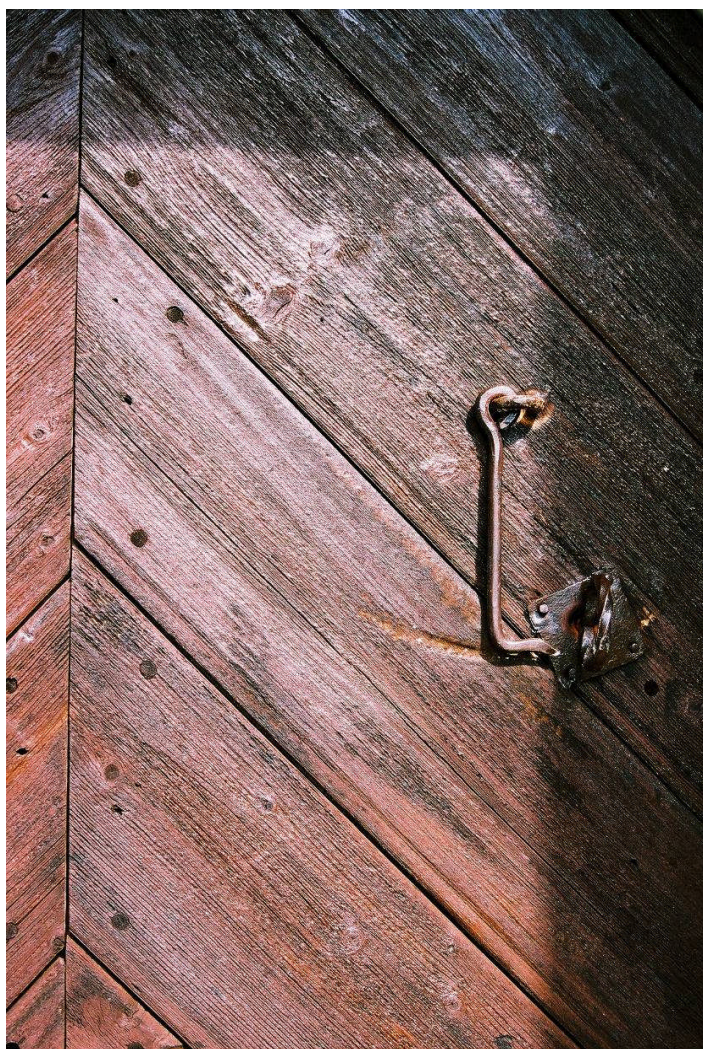
Dörren behandlades enbart med linolja för att behålla patinan (digital bild nr 2331).

Dörren var målad med linoljefärg i en brun kulör, liknande NCS S-530-460R. Under det bruna skymtade en mörkare, svart kulör som skulle kunna vara tjära pigmenterat med kimrök. Uppgifterna om dörrens färgsättning i arkivet var dock så knapphändiga att det beslöts att fortsätta med den bruna kulören. För att också behålla dörrens fina patina har den istället för att målas om helt, endast strukits med linolja.

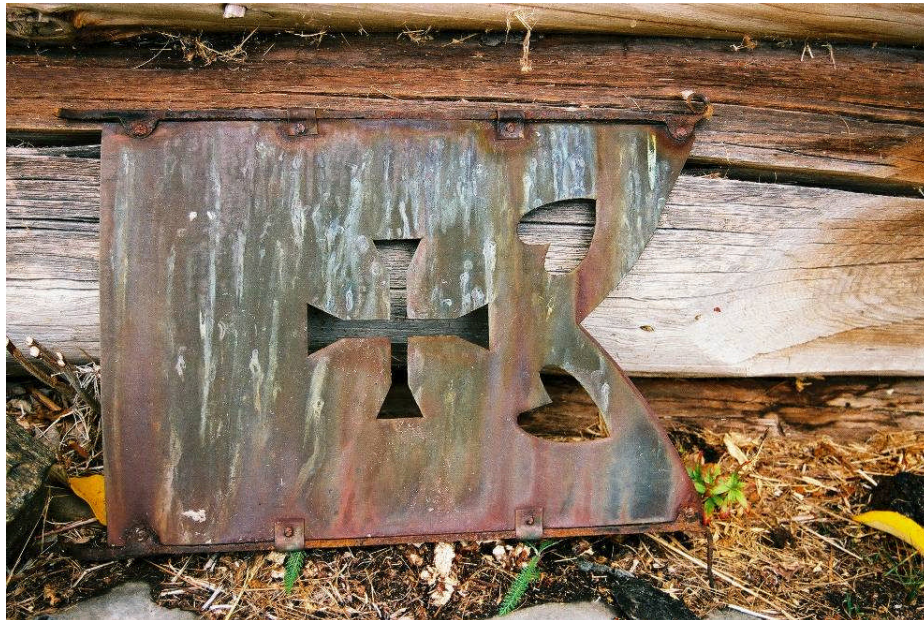
**Vindflöjel** Vindflöjeln hade blåst ner från spiran på lanterninens tak och förvarades i boden. Flöjeln i form av en vimpel är tillverkad i kopparplåt med ett utskuret grekiskt kors och två hjärtan. Flöjelns fästen var rostiga och hade brutits av.

Vindflöjeln innan restaureringen (digital bild nr 4735).

Fästena rengjordes genom att de borstades med stålborste för att sedan målas med rå linolja blandat med svart pigment.
