# Byggnad 32

Antikvarisk kontroll vid  
ombyggnad 2006–2007

Artilleristen 1, Campus A4, Östersunds stad och kommun

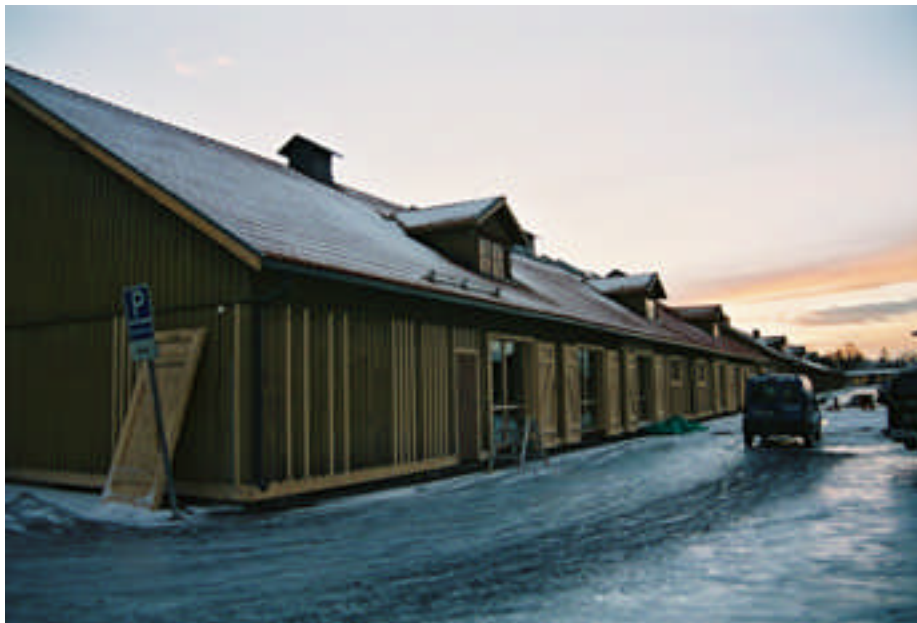
Byggnad 32 under pågående ombyggnad (bild nr 07m03/23).

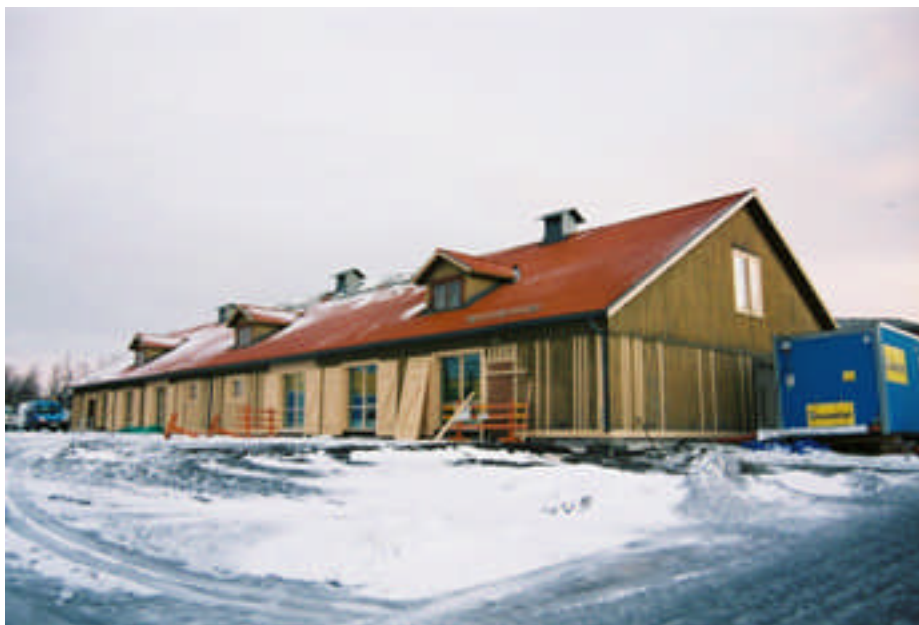
Fasaden har en locklistpanel, som innan restaureringen var målad i en gulbrun akrylatfärg. Panelen var delvis rötskadad och saknade delar i träpanelen samt hade lösa och trasiga panelbrädor och listverk. Färgskiktet var flagnat och målningen var eftersatt.

Panelen har delvis lagats (bild nr 07m03/27).

Den befintliga träpanelen har ilagats och rötskadade panelbrädor och lister har bytts ut mot nya lika befintligt över hela byggnaden.

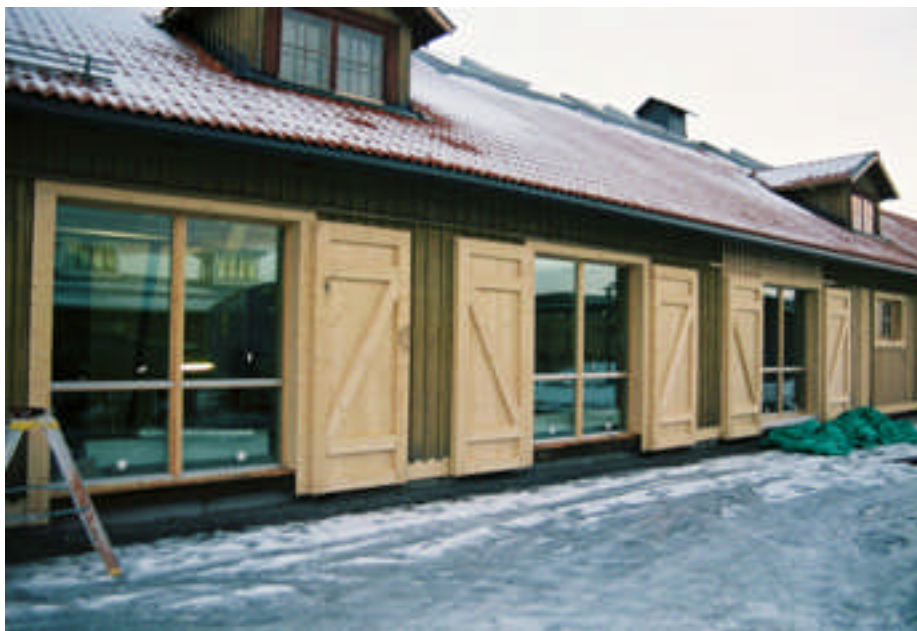
Nya portöppningar med glaspartier på den västra sidan (bild nr 07m03/24).

På den västra sidan fanns från början två garageportar. Dessa ersattes med 6 st öppningar lika som på den östra sidan, med infattade glaspartier. Nya portblad lika de övriga tillverkades och även dessa har låsts i uppställt läge.

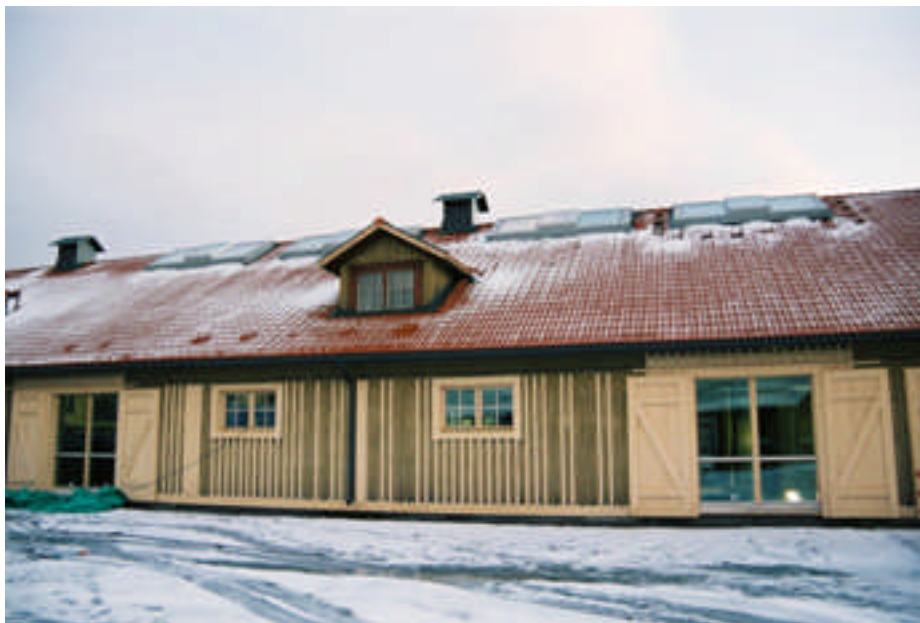
Den västra fasaden (bild nr 07m03/25).

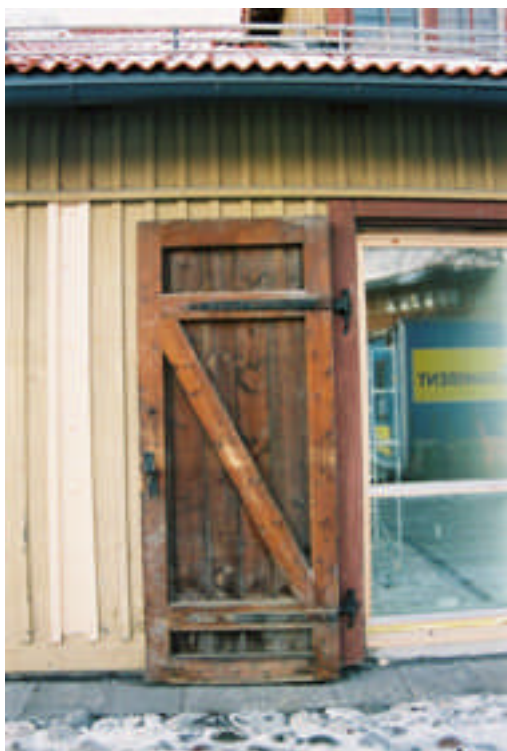
En av de äldre  
portarna på den östra  
sidan (bild nr  
07m03/30).

I de befintliga portöppningarna på den östra sidan har glas- och entrépartier satts in. Portbladen har låsts i uppställt läge.

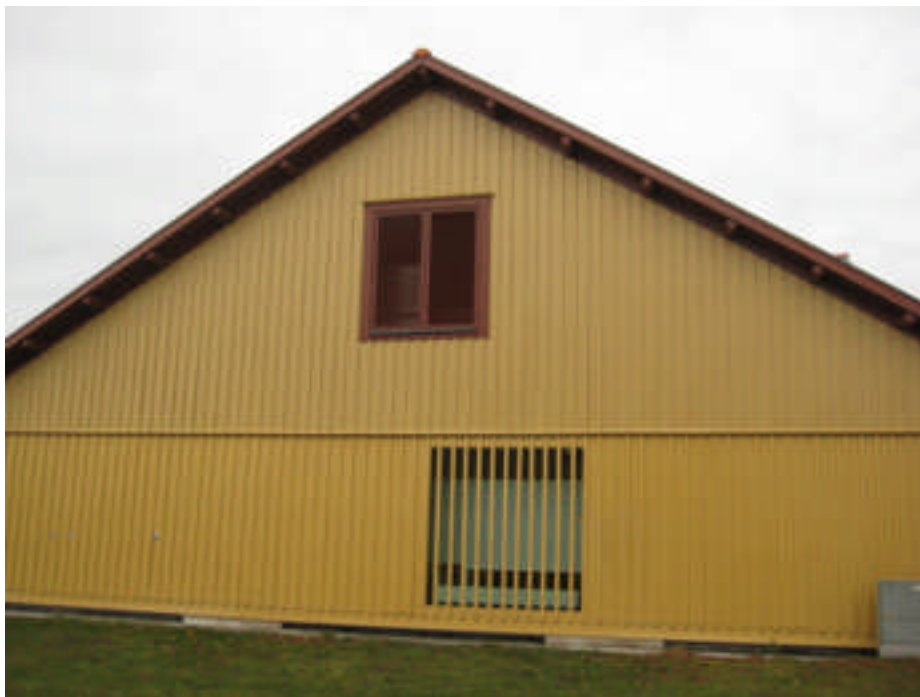
Den södra fasaden efter åtgärd (bild nr 0880).

Fasadens gulbruna akrylatfärg har skrapats bort. Fasadpanel och detaljer har målats med linoljefärg av fabrikat Engwall & Claesson. Kulörer som har använts för fasaden är NCS S3030-Y20R (varmgulbeige) och för fönster, dörrar och detaljer NCS S6030-Y80R (engelskt röd).

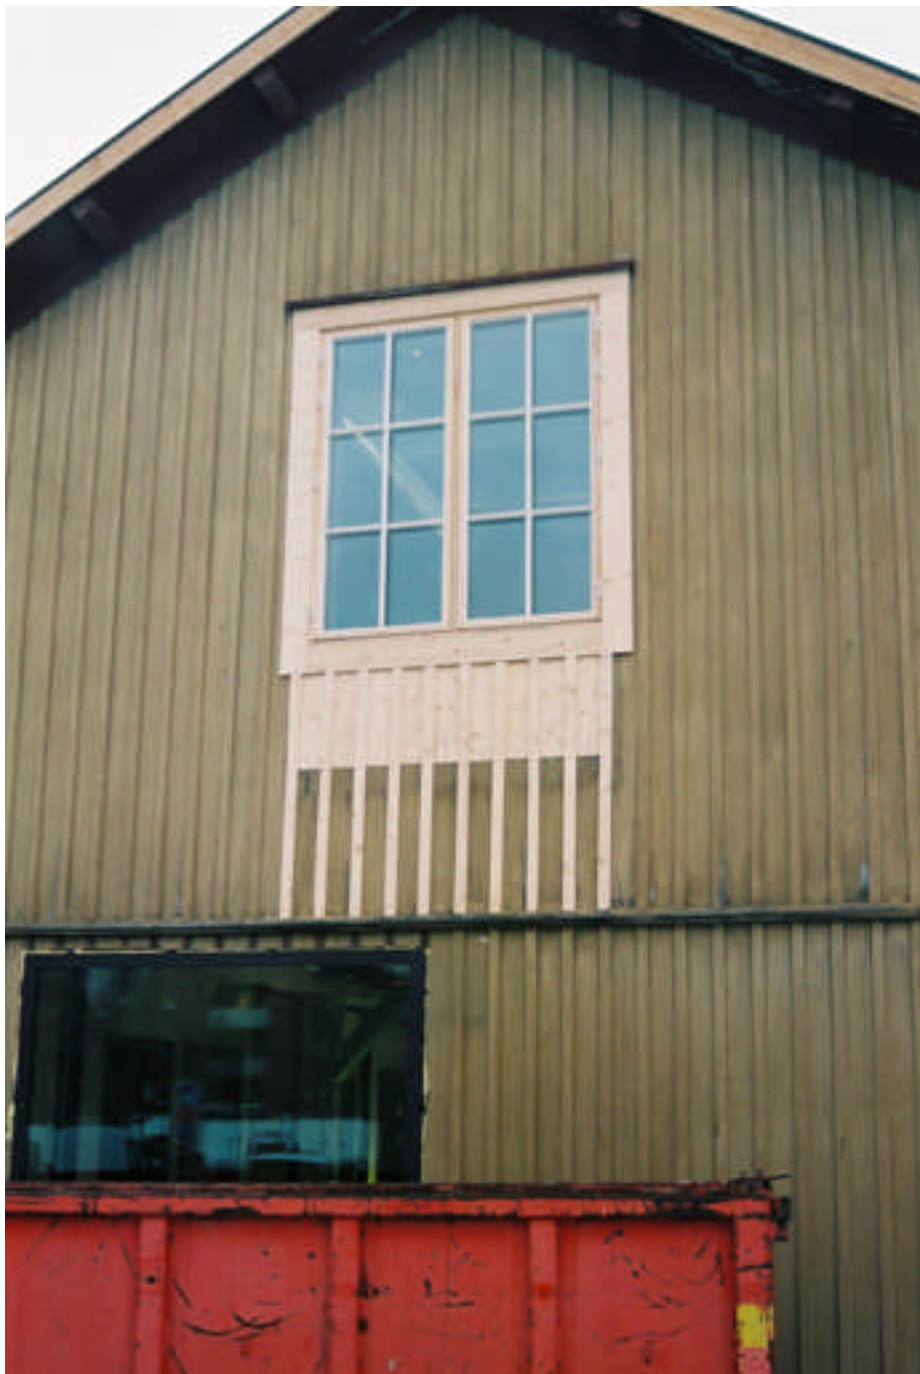
Den norra fasaden med nytillverkat fönster och glasyta som senare täcktes med träribbor som på bilden ovan (bild nr 07m03/22).

Träribbor sattes även över glasade öppningar på både den södra och norra gaveln, med en bakomliggande glasöppning. Detta för att släppa in ljus i den centralt placerade korridoren.
