Kolåsens lappkapell

Restaurering av yttertak och korsglob 2011

Kolåsens kapell, Kalls socken, Åre kommun

RAPPORT - JAMTLI 2011:16
ISSN 1654-2045

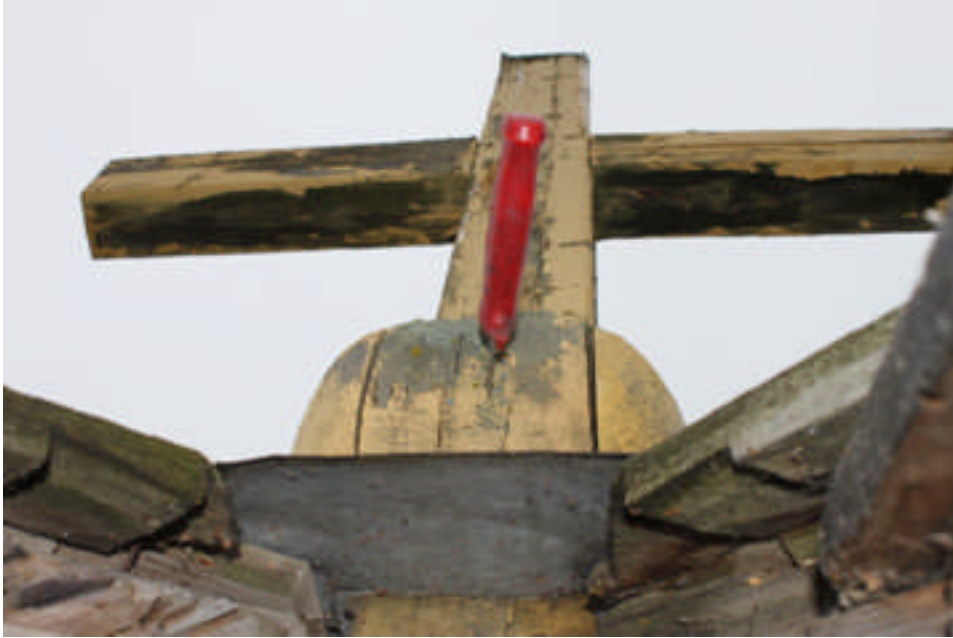
Korset i kapellets torn samt dess infästning var kraftigt rötskadad och riskerade att falla ner. Korset har bytts en gång tidigare. De ursprungliga infästningarna för korsgloben syns tydligt längst upp i tomet. Vid senaste bytet sågades en öppning upp vid infästningen för att kunna ta ner det uttjänta och sätta upp det nyttillverkade korset. Detta innebar att vid denna monterning behövdes inga ingrepp göras utan befintliga öppningar används och att ingreppen i stomme och tak för infästningen av korset minimerades. Vid senaste reparationen gjordes en alternativ infästning där begagnade grönmålade spåntade plankor användes. Vid nuvarande bytet fästes korset med 3 fästpunkter på samma ställe som den ursprungliga infästningen. Det är stadigare än den senare infästningen men inte lika till utseendet ursprunget, dock fullt tillräckligt.

Bild 1: Korsglobens trä var i dåligt skick och byttes mot en nytillverkad.

Per Malmsten tillverkade en kopia utav det befintliga korset. Det uttjänade korset förvaras i tornet, som anses vara fullgott förvaringsutrymme. Det nya korset målades av Per Halvarsson. Uppstrykningsprov gjordes med guldocker men provet drog åt rosa varför man valde att måla med järnoxidgult blandat med vitt.

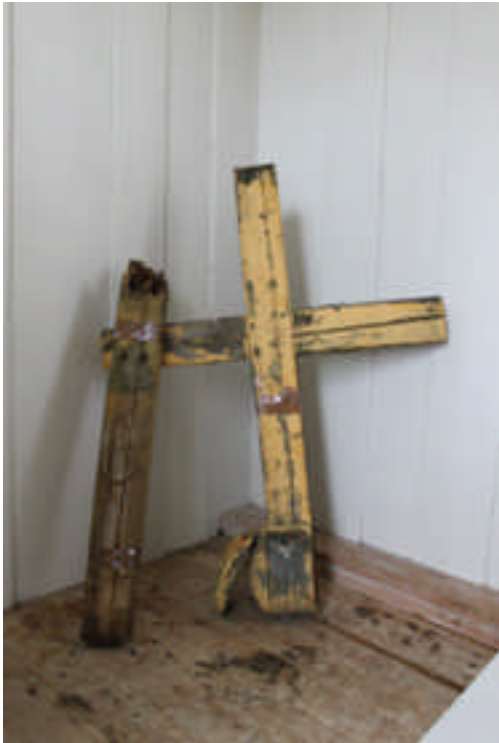
Bild 2: Korsgloben i vapenhuset efter nedmontering.

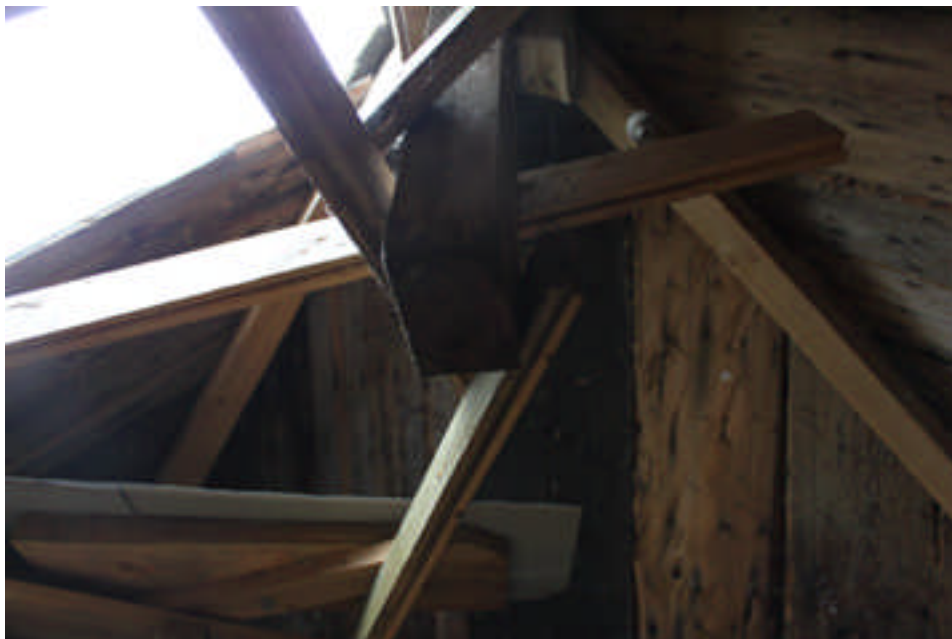
Bild 3: Korsglobens infästning av återanvänd spântpanel.

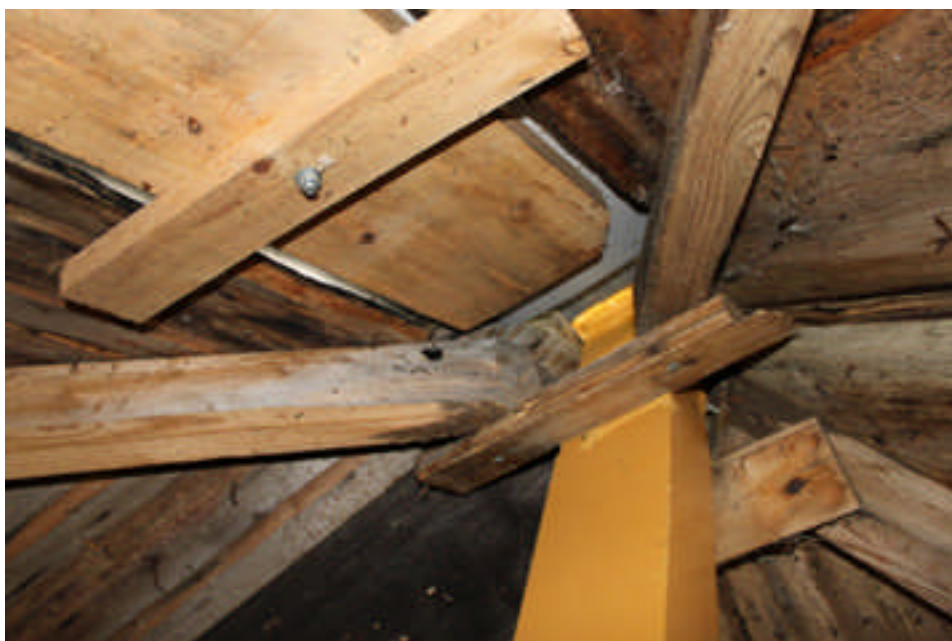
Bild 4: Den nya korsglobens infästning.

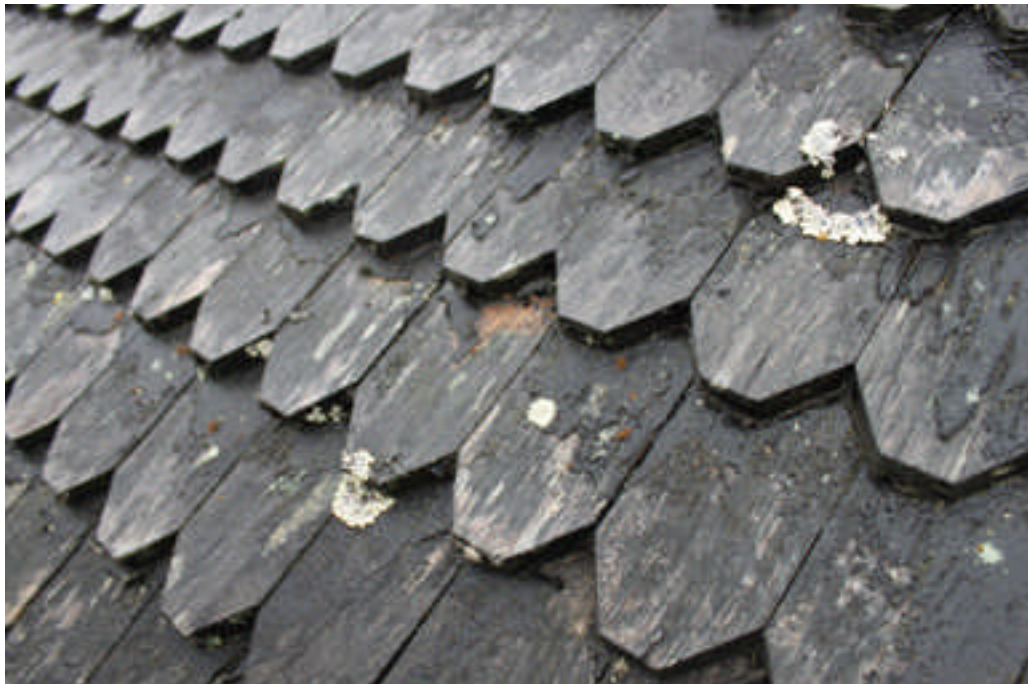
Takspånen hade rester av stenkoltjära efter tidigare behandlingar. Detta flagade på stora delar av taket. De rester som återstod borstades bort innan tjärbehandling. Taketsnockbrädor samt vattbräder var samtliga i dåligt skick och i behov av att bytas. Dessa ersattes med nytt virke. Utslitna spån byttes ut och togs ur det lager som finns i tornet sedan tidigare takomläggning. Takfallen och brädor tjärades 2 gånger. Alla takfall, nockbrädor och vattubrädor hade kraftig algpåväxt. Träd runt kapellet har rensats så förutsättningarna för framtida påväxt har minskat.

Bild 5: Rester efter kreosot och algpåväxt syns på takspånen.

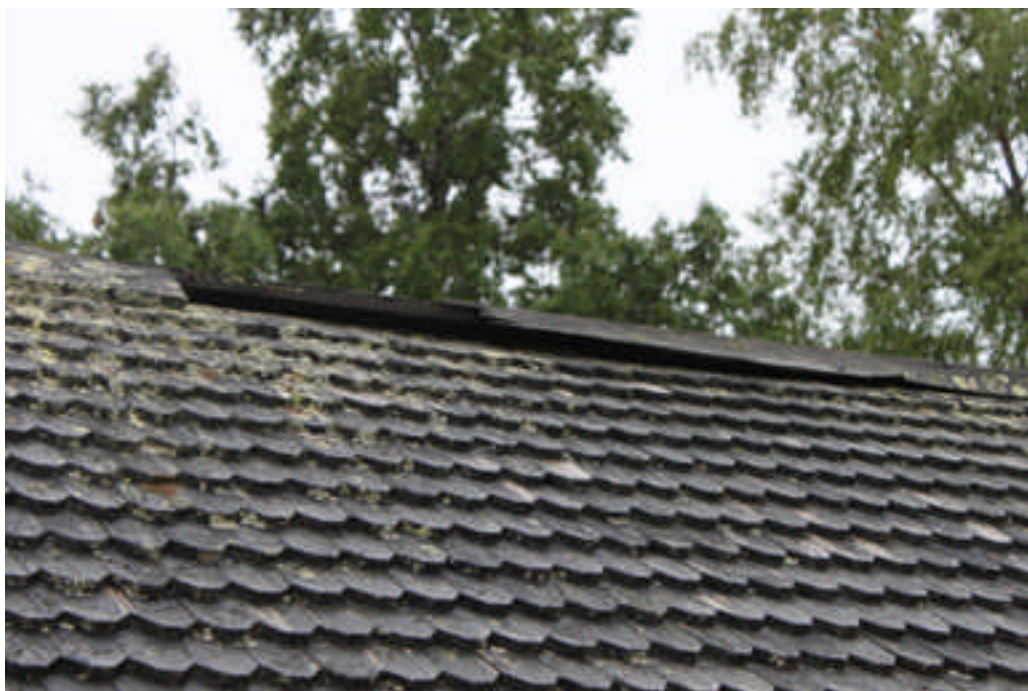
Bild 6: Flera av åsbrädorna var i dåligt skick och byttes ut.

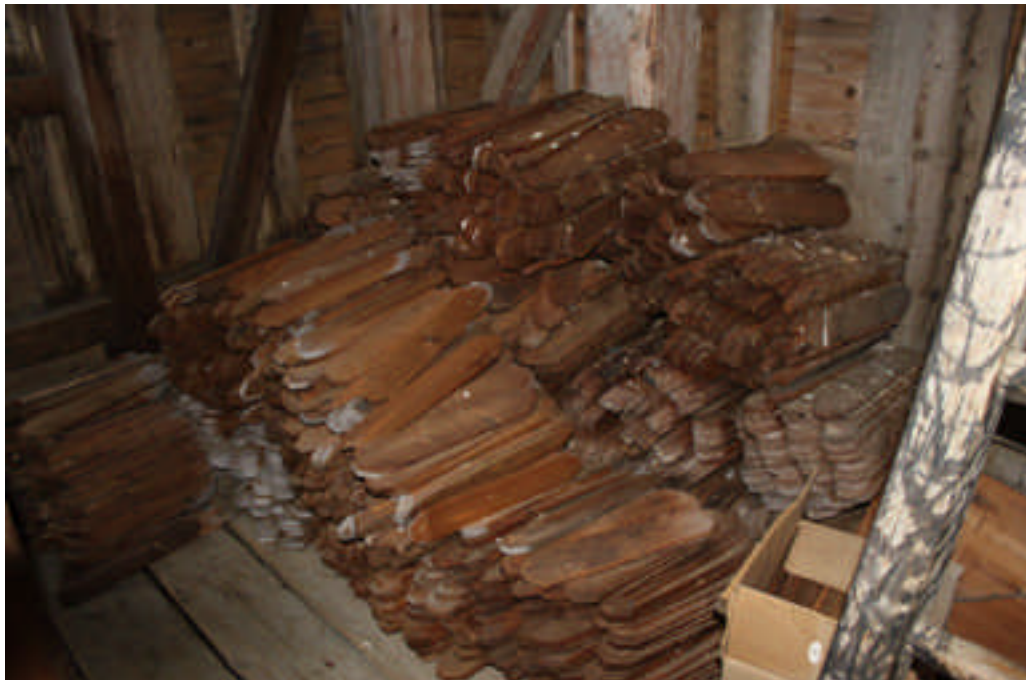
Bild 7: I tornrummet förvaras ett lager av spån från den senaste takomläggningen.

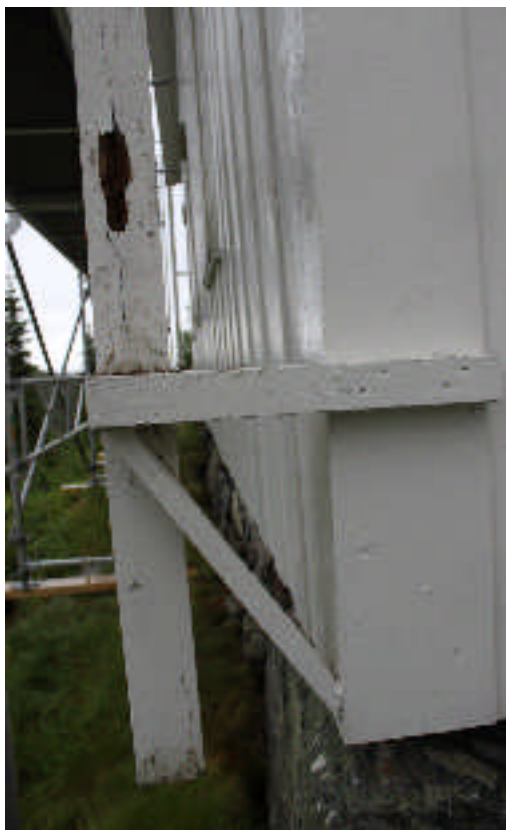
Långhusets hängrännor är av trä med plåtklädd insida. Plåten var sedan tidigare målade i en svart färg som flagade. Plåten skrapades och målades i svart kulör. Samtliga stuprör i trä var i dåligt skick och byttes ut av Per Malmsten till nya. Infästning och dimensioner utfördes lika befintliga och målades i fasadfärgen. Det diskuterades om hålet i plåten från hängrännorna ner i stupröret var möjligt att göras större för att motverka stopp av nedfallna löv och dyl. Hålen behöll samma dimensioner. Rännorna rensades i samband med åtgärder samt att flera träd runt kyrkan är borttagna och med underhåll kan framtida stopp motverkas.

Bild 8: Stuprör innan bytet.

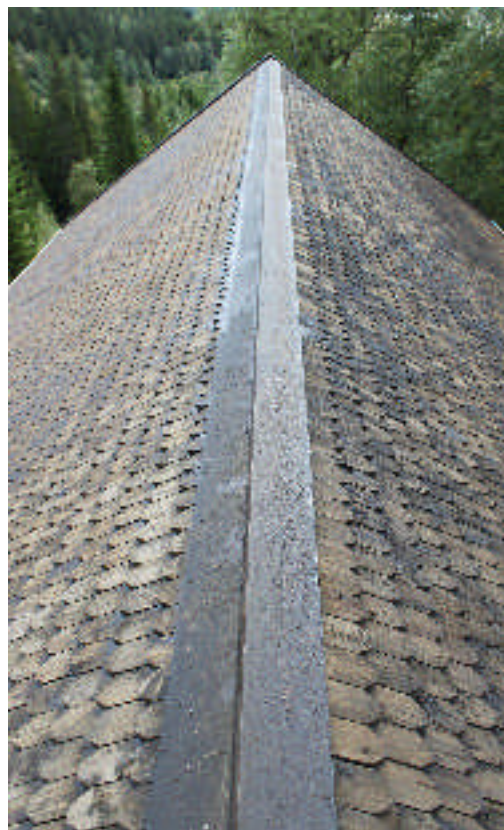
Bild 9: Nya nockbrädor på långhusets tak.

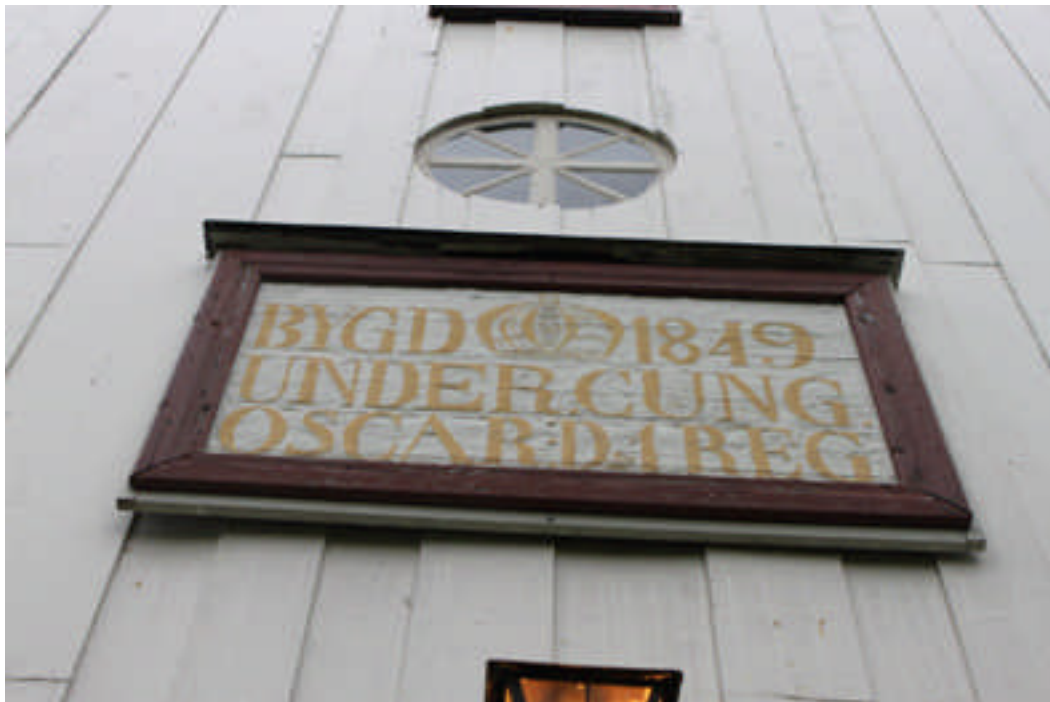
Bild 10: Ramen runt inskriptionstavlan över entrén kompletteringsmålades.

Porten samt ramen till inskriptionstavlan ovan porten har målats med linolja i kulör lika befintlig.

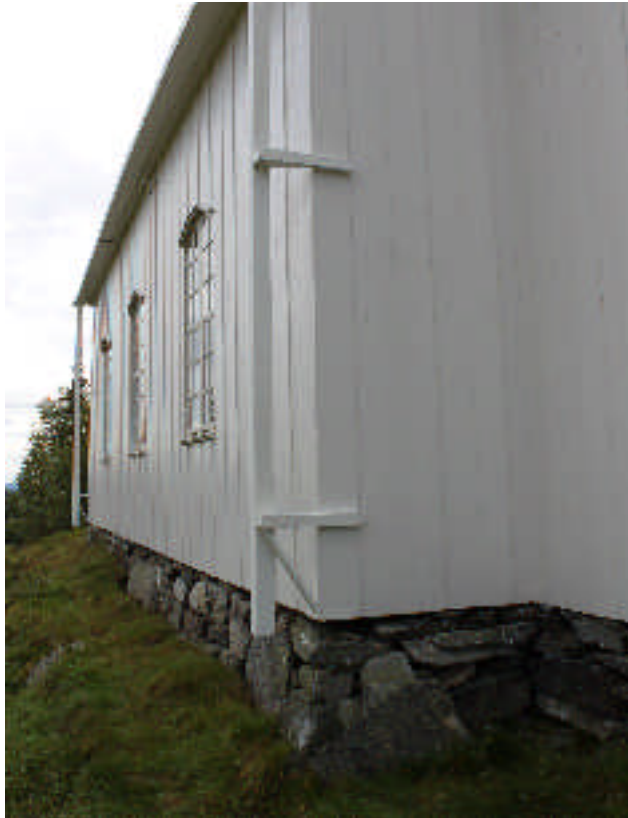
Bild 11: Stuprör på nora långsidan efter rekonstruktion.

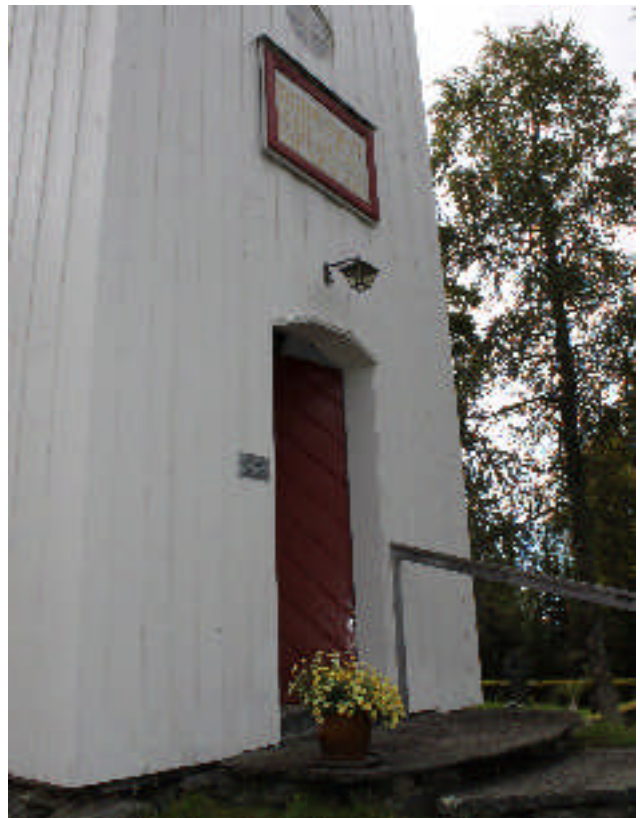
Bild 12: Entré med inskriptionstavla samt dörr. Båda har bättringsmålats i kulör lika befintlig.
