Byggnadsminnet

Campus A4, byggnad 9

Omläggning av skivtäckt plåttak, 2014

RAPPORT – JAMTLI 2014:24
ISSN 1654-2045

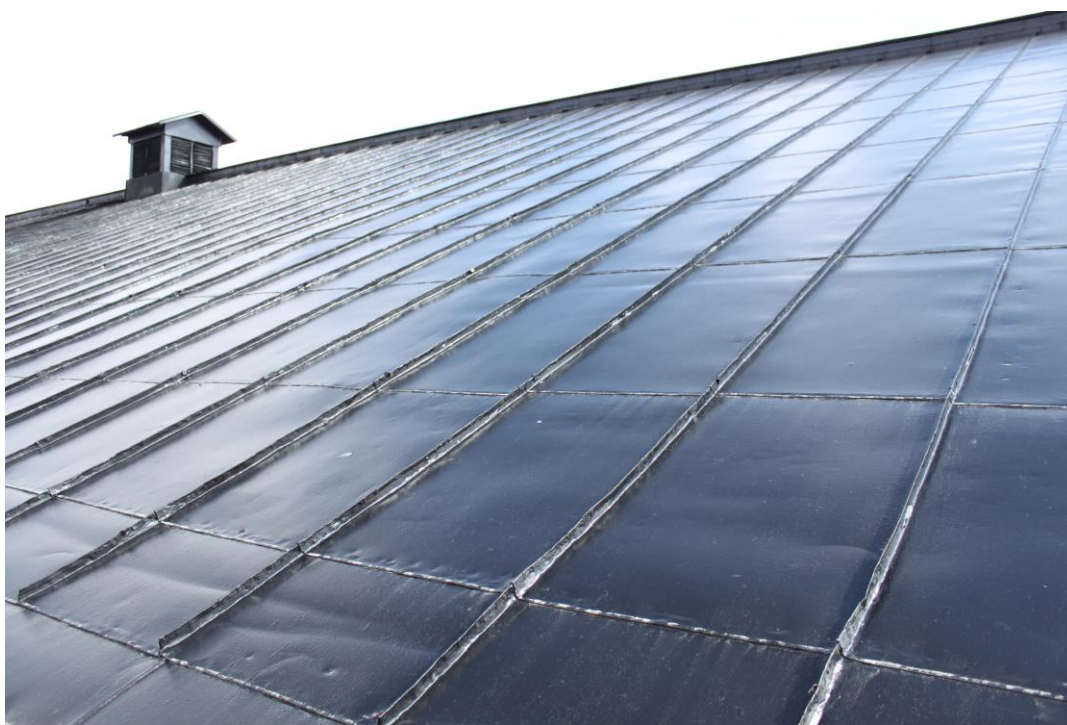
Före åtgärder, befintlig äldre taktäckning

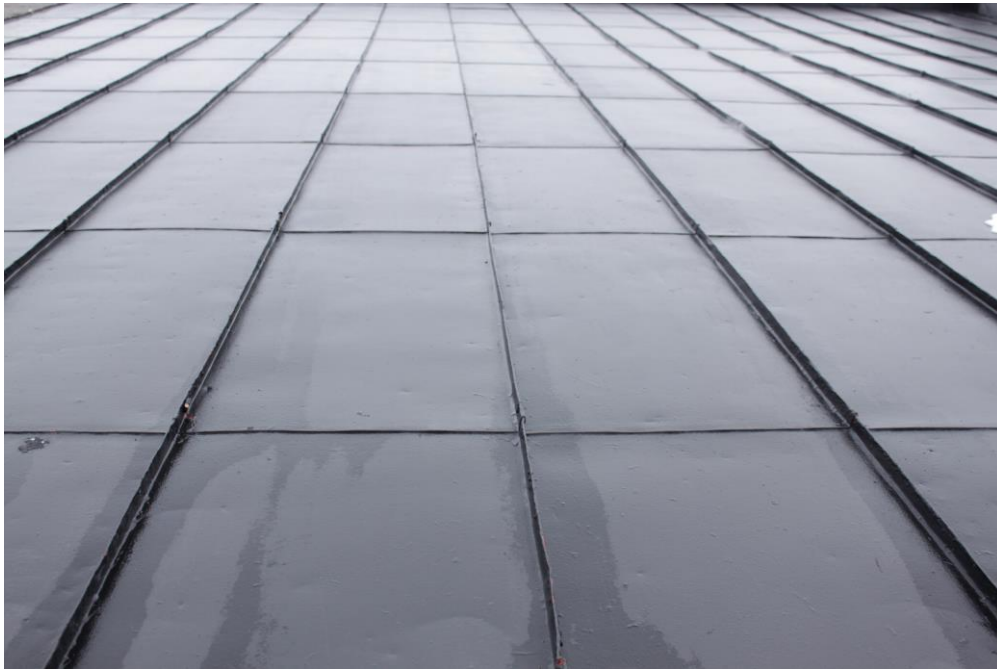
Före åtgärder, befintlig äldre taktäckning

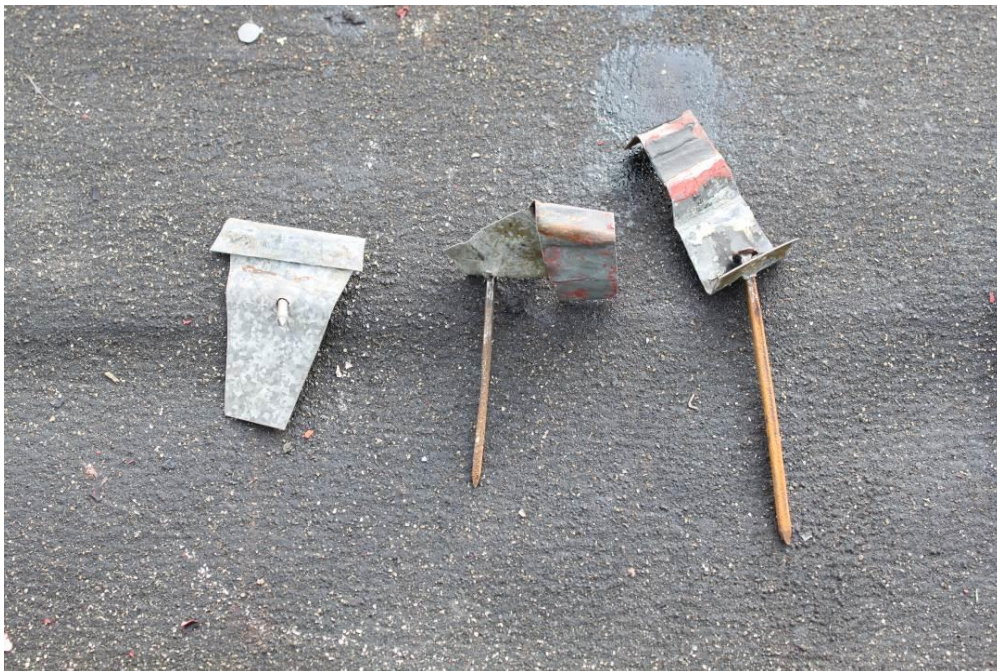
De två fästklamrarna till höger har suttit i den äldre plåttäckningen, spikarna är trädragna. Den vänstra fästklammern är av annan modell och har suttit i den dubbelfalsade plåten längst ned mot takfoten.

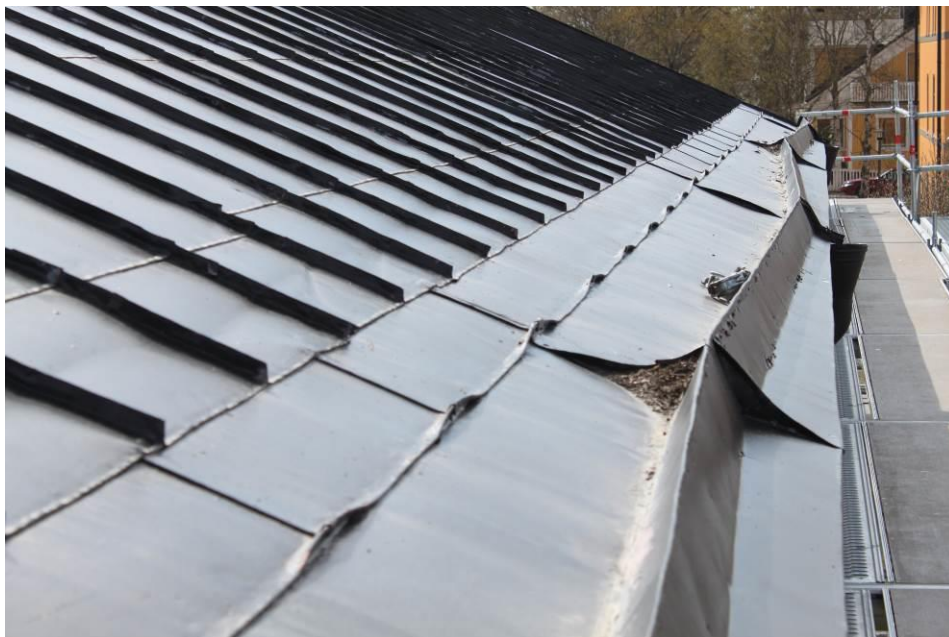
De nedersta plåtarna ned mot takfoten samt virket i fotrännan har bytts ut vid något tillfälle, troligen under 1970- eller 1980-talen. Plåttäckningen var

här dubbelfalsad och fästa med kortare tråddragna spikar. Under den utbytta plåten låg papp, i övrigt låg ingen papp under plåttäckningen. Virket i takfotsrännan hade en grönaktig lyster och såg tryckimpregnerat ut, enligt Roger Dahlborg var det inte tryckimpregnerat, ytan hade troligen bara penslats med någon lasyr av något slag.

Före åtgärder, fotränna och fotplåtar troligen utbytta under 1970- eller 1980-talen.

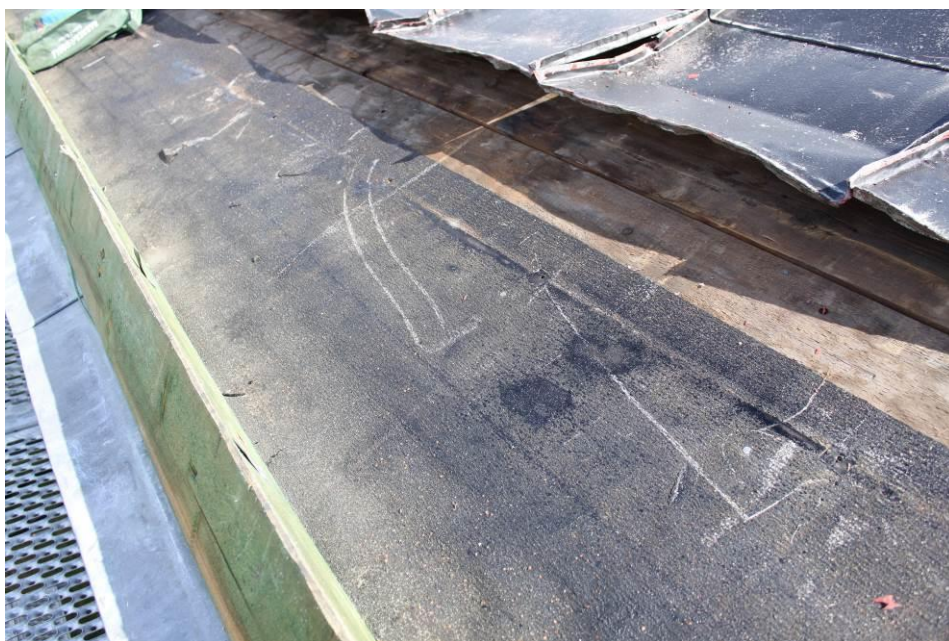
Plåten vid takfoten och fotrännan har demonterats. Det visade sig att det låg papp under denna, takfortsvirket hade en grön kulör, men var inte tryckimpregnerad.

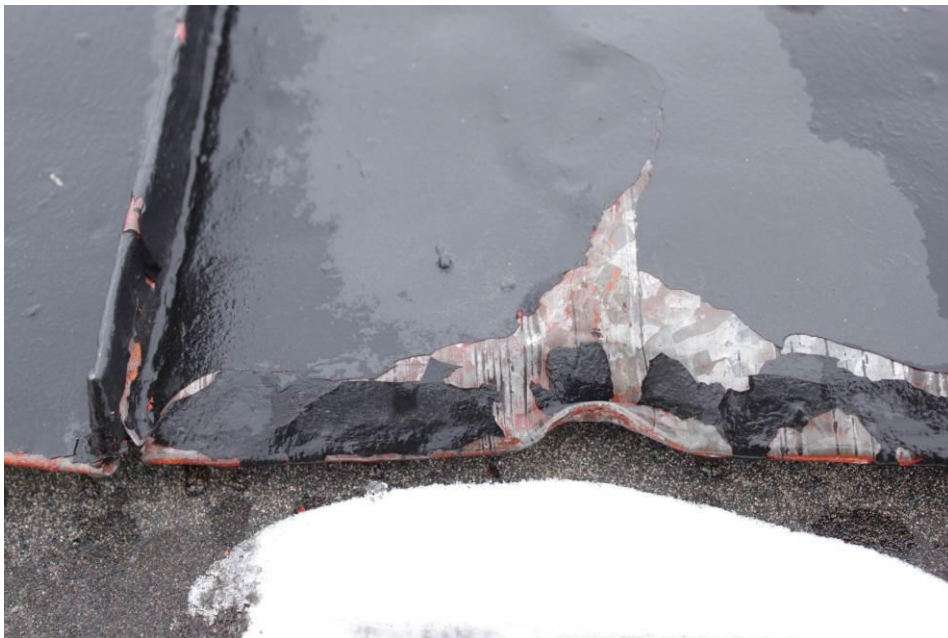
En röd kulör stack fram på flera ställen under den svarta täckfärgen, troligen är det en grundfärg eller rostskyddsfärg.

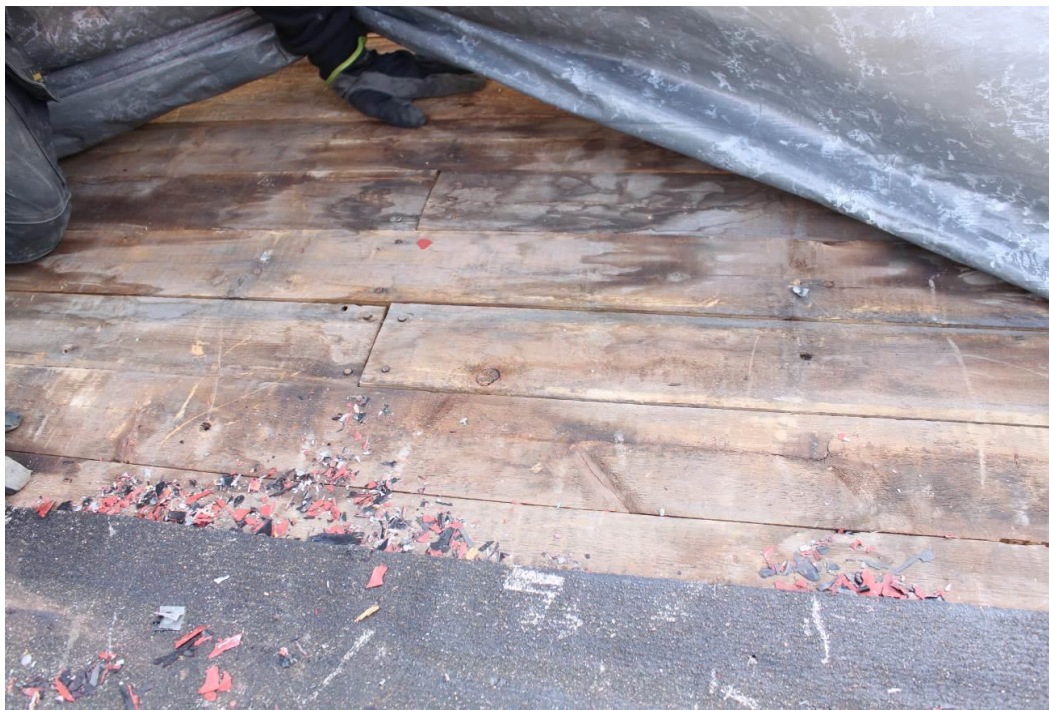
Takrotet består av ramsågade brädor, bredd, tjocklek och längd varierade över hela taket vilket gjort att ytan blivit ojämn. Längst ned mot takfoten kunde man skönja äldre fuktrosor på träet men enligt Rogers plåtslageri var takrotet i gott skick, plåttäckningen har inte läckt in vatten. Även takrotet var spikat med tråddragen spik lika de som använts till fästklamrarna.

Takrotet var ramsågat, längd, bredd och tjocklek varierade.

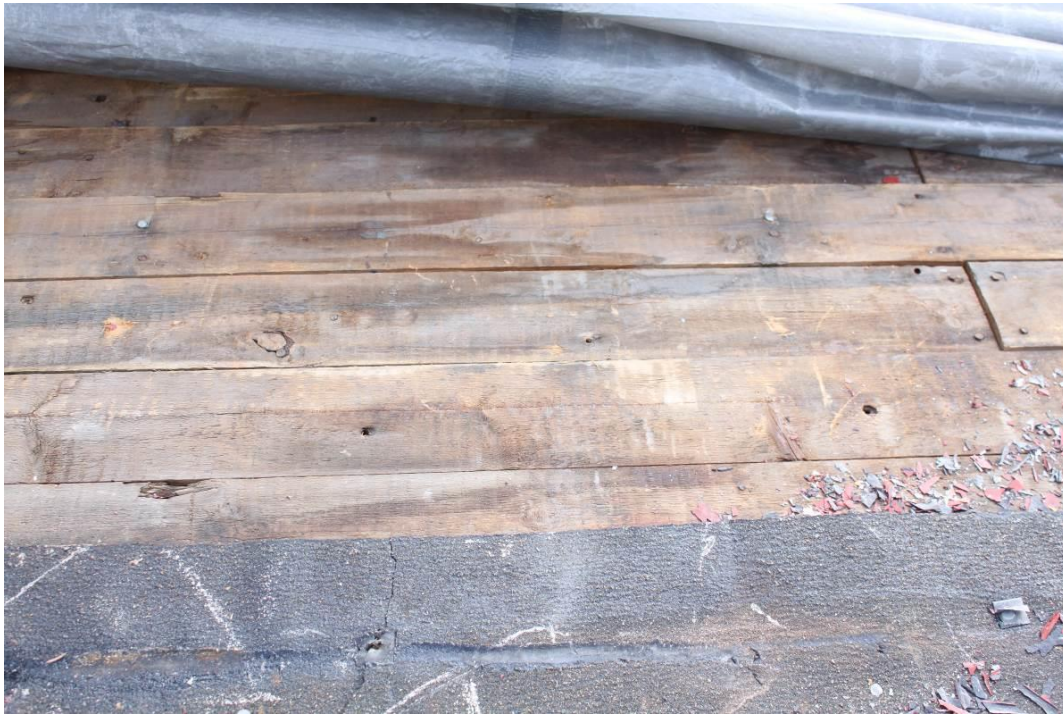
Här syns spåren efter ramsågen tydligt

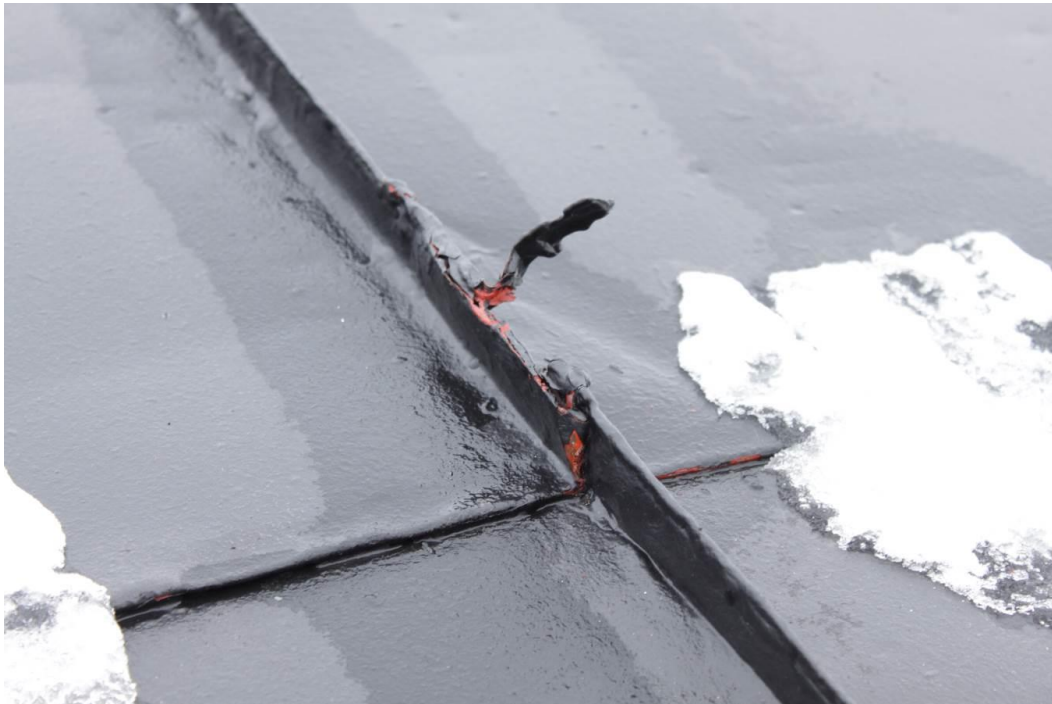
Utöver detta hade själva stånfalsarna börjat spricka på ett flertal ställen, sprickorna var jämnt utspridda både uppåt och nedåt på takfallet. Längst ned på takfallet kunde äldre fuktrosor skönjas på takrotet och här hade ju även plåten bytts ut under 1970- 80-talen.

Ståndfalserna har spruckit på en del ställen. Vatten har kommit in i falsen och den har under åren rostet sönder. Under den svarta färgen syns en orange grundfärg/rostskyddsfärg.

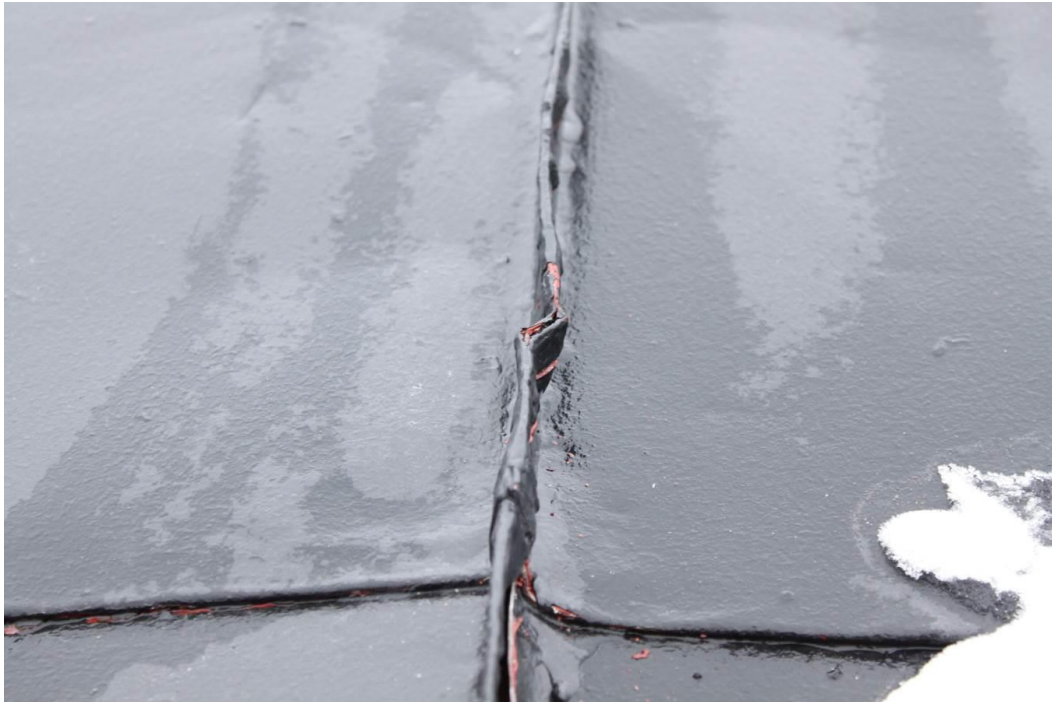
Spricka i ståndfalsen

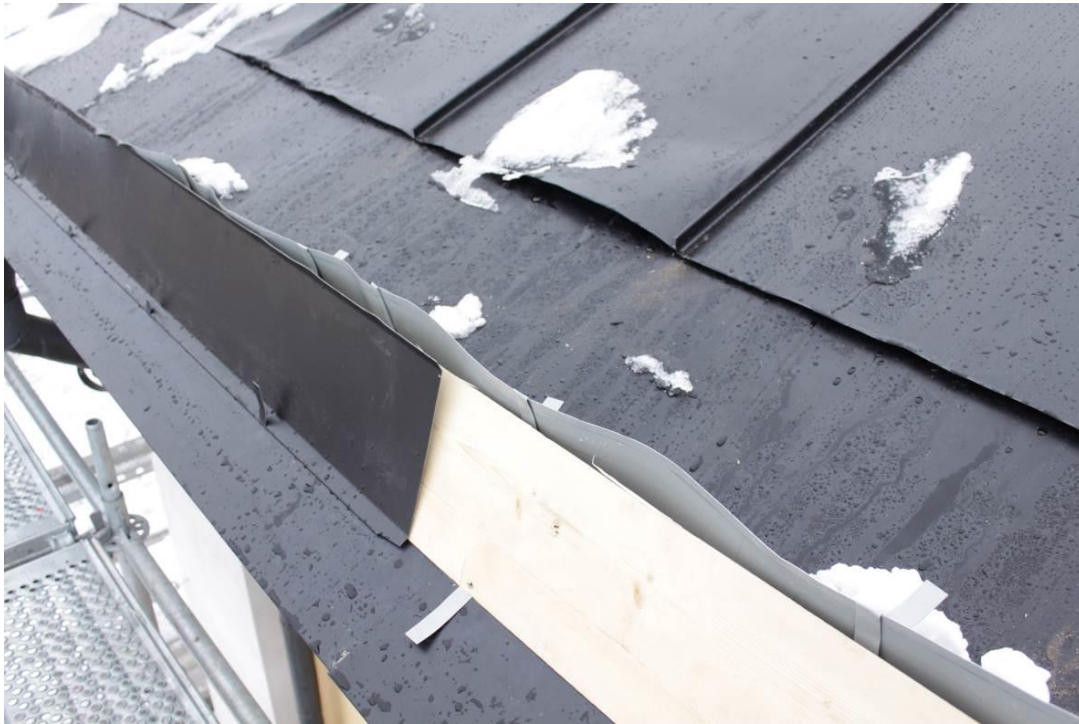
Den befintliga stommen till fotrännan var i dåligt skick. Nytt furuvirke har införskaffats. Stommen är utförd i två delar. Den undre är fäst i takstolarna/takrotet, den övre är fäst i den undre.

Virket i den befintliga fotrännan var i dåligt skick och nytt furuvirke har fått inskaffas från Svenssons trä i Ismundssundet. Stommen har bytts längs med hela takfallet. Den nya stommen är ca 2 cm högre än den befintliga. Det fanns inte virke med lika dimension att få tag på enligt Roger Dahlborg. Stommen har fästs ned i takstolarna/takrotet och kläs in med plåt.

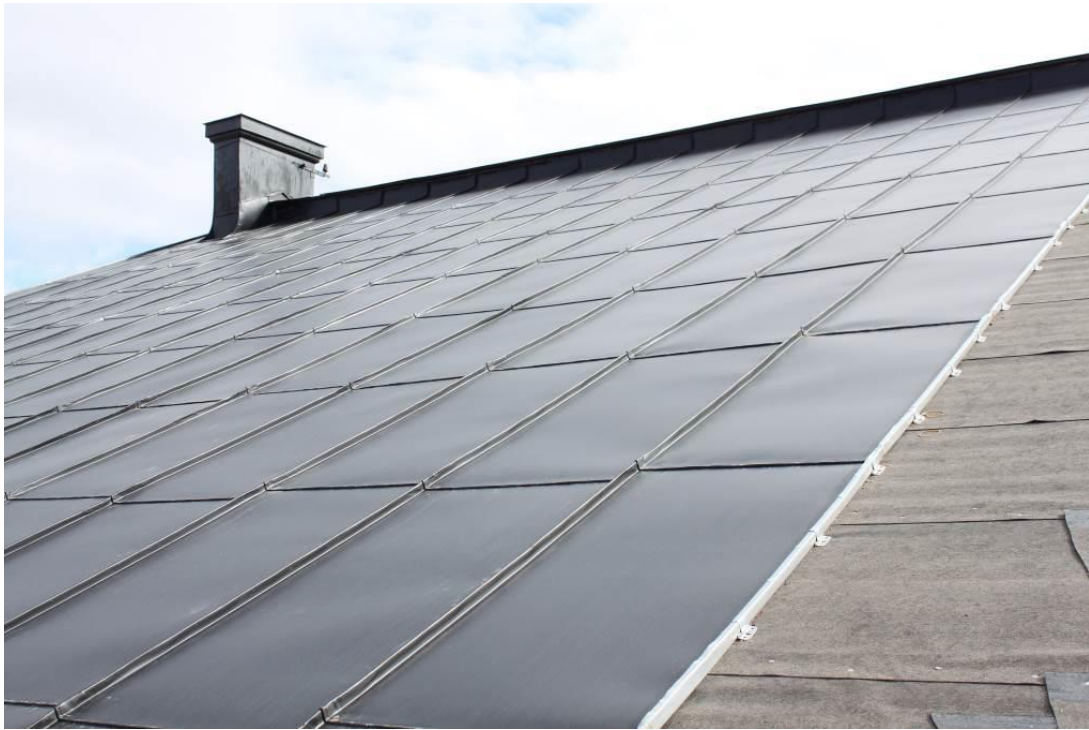
Äldre plåttäckning på skorstenar vid taknockens ändar behålls, nedre delar byts ut. I övrigt visar bilden den nya plåttäckningen.

Under 2011 års arbeten med att byta ut plåttäckningen på östra takfallet lät man byta ut plåten på de två större ventilationshuvar som sitter mitt på taknocken. Plåten på de två skorstenar som sitter på taknockens ändrar lät man dock vara. Plåten på dessa skorstenar har även i år bedömts vara i gott skick och man byter därmed endast ut den nedre delen som ansluts till den nya plåttäckningen på takfallet.

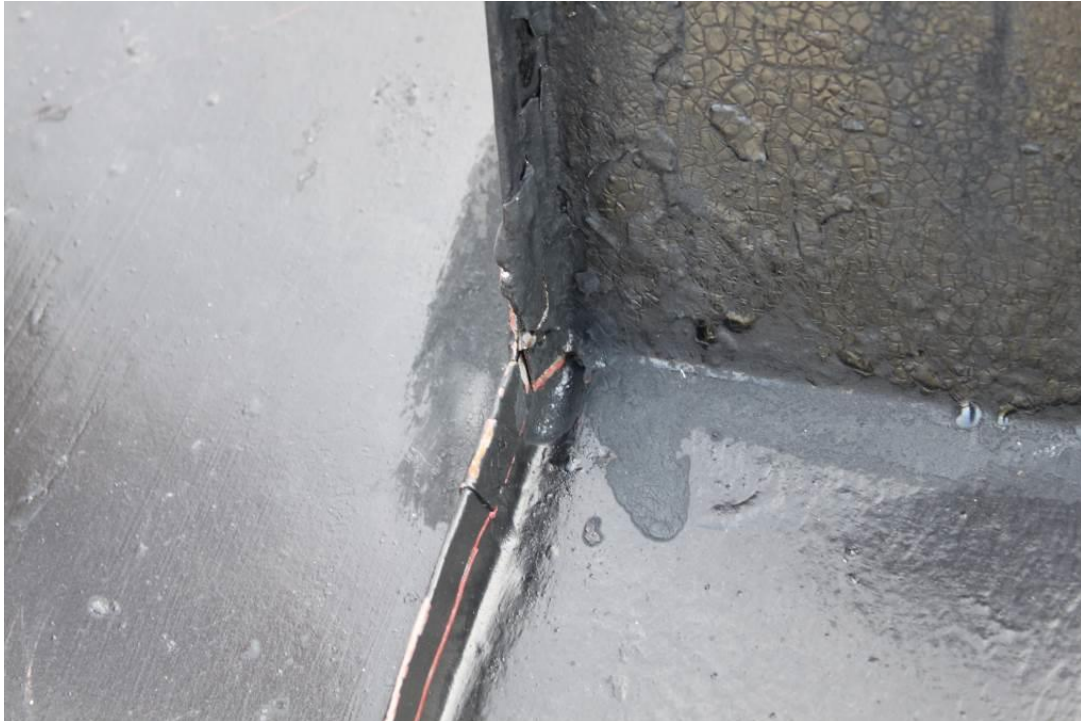
Den nya plåttäckningen får vid mötet mellan den stående plåten på skorstenen och den liggande på takfallet en svängd fals. Det äldre utförandet är utfört med en ”rak” fals, enligt Rogers plåtslageri är denna äldre fals mer känslig och det blir lätt hål.

Exempel på ett äldre utförande av falsmöte där en stående yta möter en liggande/sluttande.

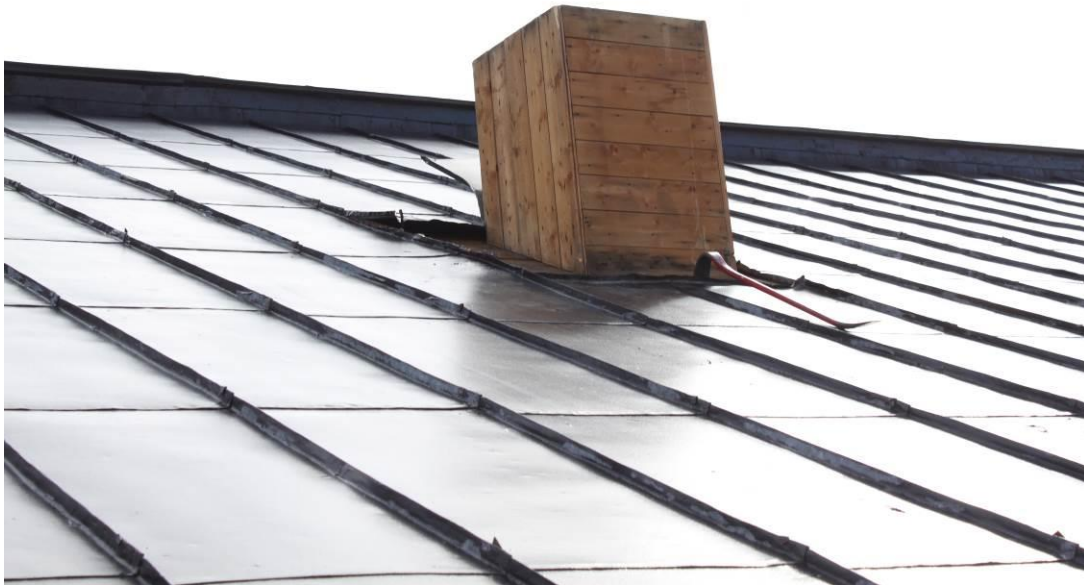
Ventilationshuv som demonteras. Taket är igenbyggt undertill och den hade enligt Rogers plåt inte längre någon funktion. Den hade heller ingen betydelse för takets estetiska uttryck.

En ventilationshuv på takfallet har tagits bort. Den fyller inte längre sin funktion och taket är igenbyggt undertill och isolerat. Utifrån plåtarbetenas utförande har Rogers plåtslageri bedömt att huven inte var ursprunglig. När plåtarna demonterades fanns en stämpel från 1960-talet.
