# Enafors turisthotell

Antikvarisk rapport vid restaurering av  
östra fasaden 2011

Handöl 1:34, Åre socken och kommun

RAPPORT – JAMTLI 2012:9  
ISSN 1654-2045

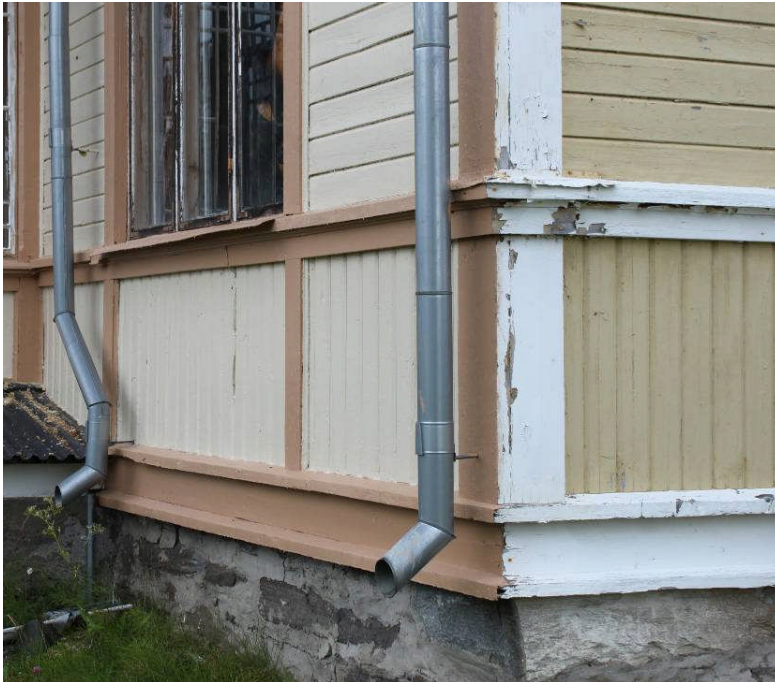
Fasaderna var målade med akrylatfärg på äldre skikt med linoljefärg, som var den ursprungliga färgtypen. Färgen hade krackelerat och flagnat. Panelen var målad i en gul kulör NCS S 2020-Y20R, hörnfoder, fönster och lister i en vit färg NCS S 0502-Y samt fönsterbågar och dörrar i mörkbrun kulör NCS S 80005-Y50R.

Fönster- och listbleck hade flagnande färg samt rostangrepp.

Del av södra fasaden, efter målning och östra fasaden innan målning. IMG\_1903

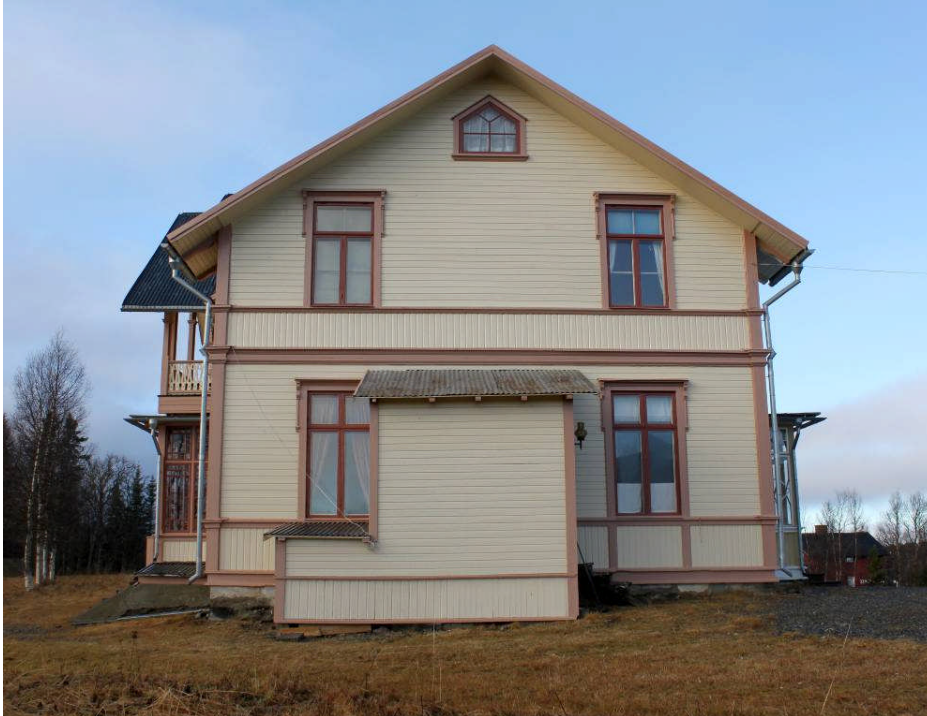
Östra fasaden, efter målning. All akrylatfärg inklusive äldre färglager på fasaden har tagits bort innan ommålning. Fönstrens ytterbågar transporterades till Söderbergs glas och snickerier AB i Järpen för glasarbeten. IMG\_6605

För att få ett tillfredsställande underlag för målning med linoljefärg har all akrylatfärg och äldre färglager på östra fasaden – inklusive färg på knutbrädor, listverk och foder – tagits bort (rengöringsgrad 1) med hjälp av färgborttagningsmedel (Färgborttagning, Alcro-Beckers AB). Resningar i trä har uppstått vid färgborttagningen och har slipats ned med sandpapper. Skadat virke har ersatts med nytt. Vid slutbesiktningen upptäcktes en skada på den lägre utbyggnadens taklist som bör åtgärdas, vilket kan räknas som ett rent underhåll.

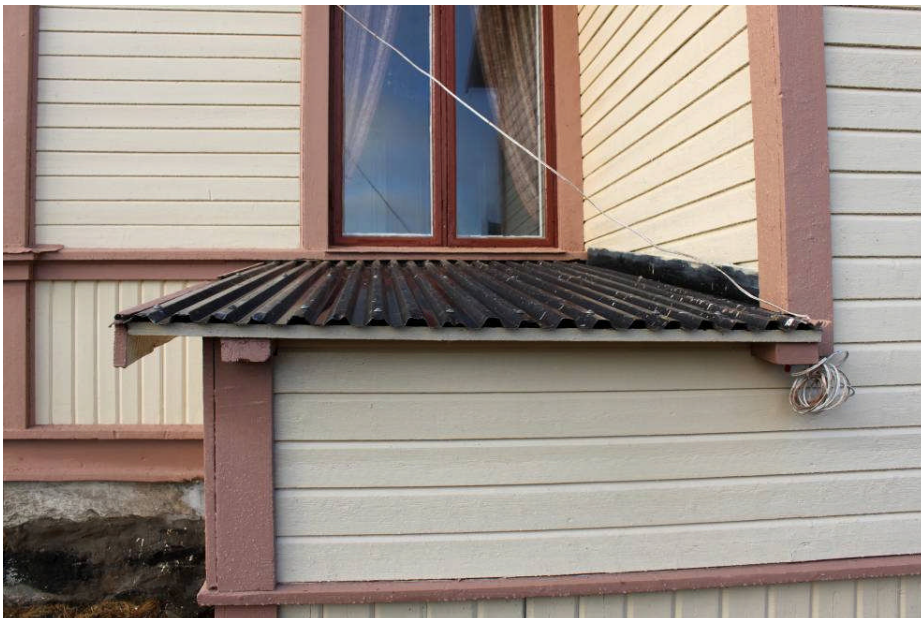
Del av östra fasaden med utbyggnad, efter målning. Samtliga målade ytor på trä har grundats och målats två gånger med linoljefärg. IMG\_6603

Samtliga målade ytor på trä har grundats och målats tunt två gånger med linoljefärg (Lasol Utvändig Linoljefärg, Engwall och Claesson AB). Grundmålningen har målats i vit kulör. Grundningen förtunnades med 40 % balsamterpentin och mellanstrykningen med 20 % alifatnafta.

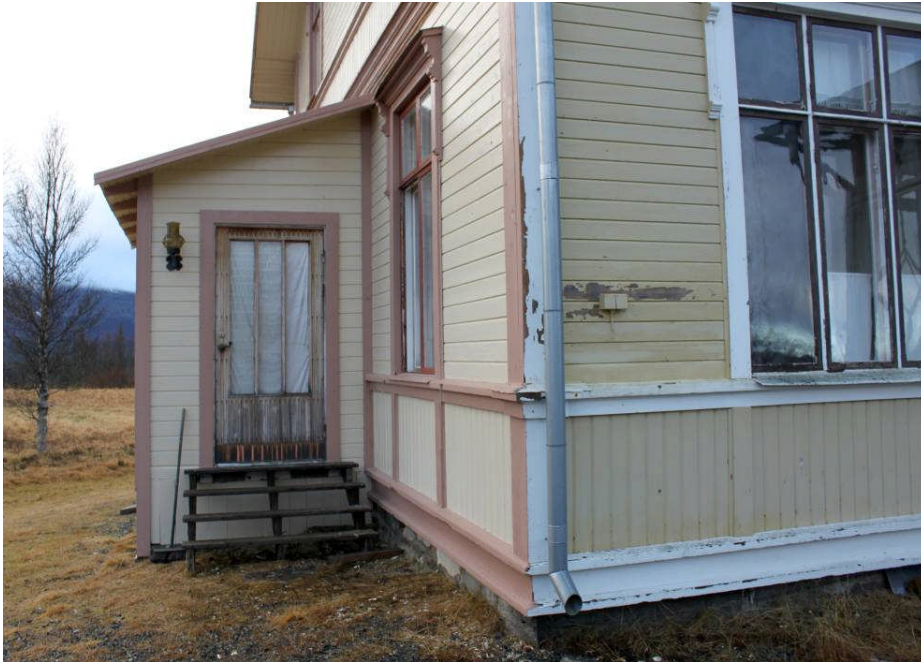
Den östra fasadens utbyggnad, efter målning samt delar av den ej ännu åtgärdade norra fasaden. Fasaderna och brädorna i taksprånget har målats i ljusgul kulör. Listverk och foder har målats i brunrosa kulör. IMG\_6573

Fasaderna och brädorna i taksprånget har målats i ljusgul kulör. Listverk och foder har målats i brunrosa kulör. Slutstrykningen utfördes oförtunnad. Fönster- och listbleck har rengjorts och därefter behandlats med rostskyddsfärg (Kirjo Rostskyddsfärg, Teknos AB) för att sedan målas med in i samma kulör som listverk och foder.

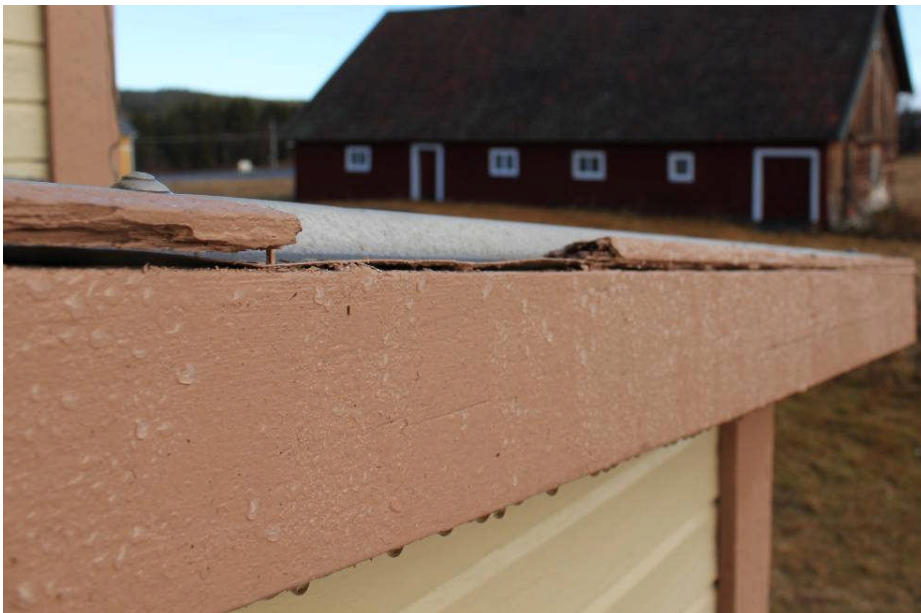
Skadat virke på den lägre utbyggnadens taklist. IMG\_6601

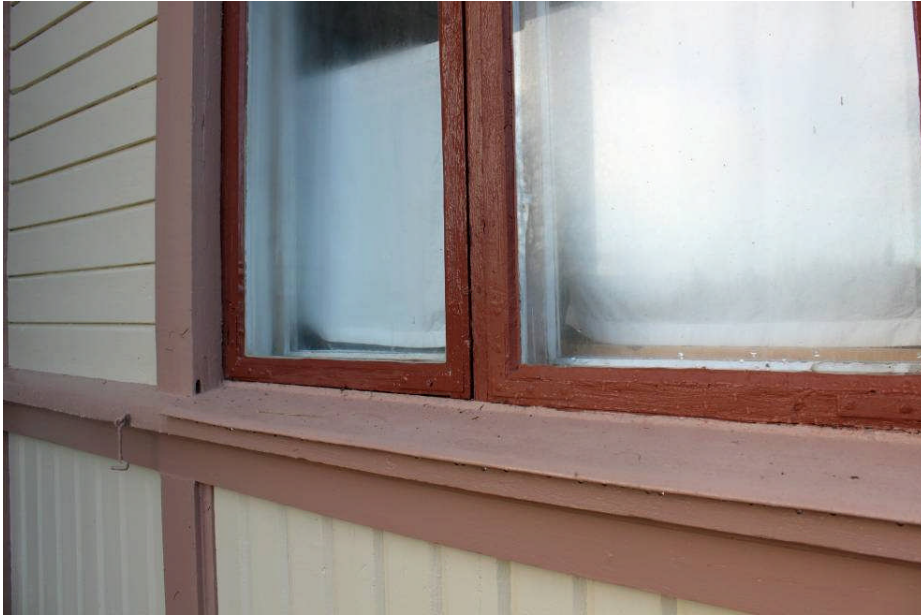
Del av östra fasaden, efter målning. Fönster- och listbleck har rengjorts och målats med rostskyddsfärg för att sedan målas in i samma kulörer som listverk och foder. IMG\_6582

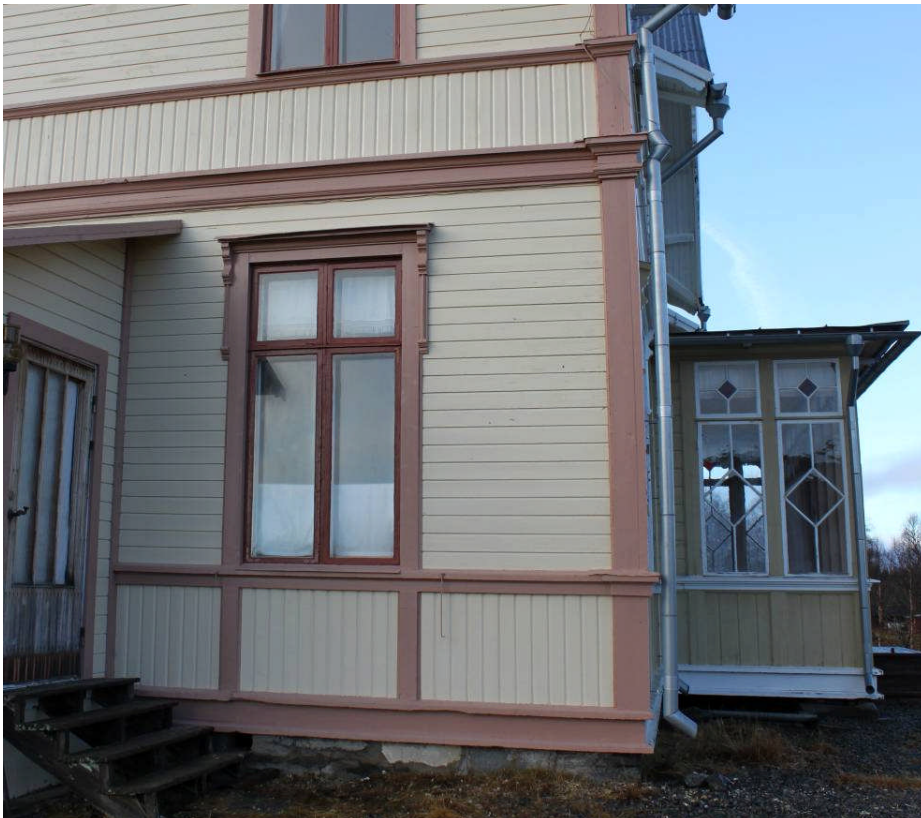
Fönstrens ytterbågar kittades med linoljekitt och målades med linoljefärg i en roströd kulör. IMG\_6581

Rester av akrylatfärg avlägsnades från fönstrens ytterbågar med värmepistol ner till trärent underlag (rengöringsgrad 2). Resningar och färgkanter slipades. Samtliga fönster kittades med linoljekitt och målades med linoljefärg (Lasol Utvändig Linoljefärg, Engwall och Claesson AB) i kulören 50.40-Y60R-U, J (egen benämning, Engwall & Claesson). En grundmålning med linoljefärg ströks i ett lager. Grundningen förtunnades med 40 % balsamterpentin och mellanstrykningen med 20 % alifatnafta.

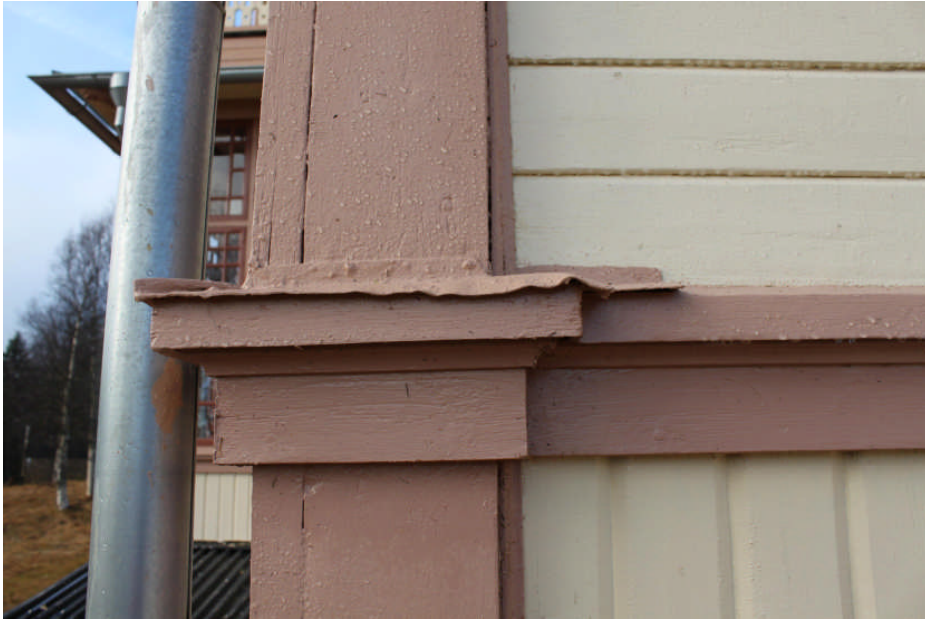
Detaljbild på bleck ovan bröstlist. IMG\_6588
