Åsarne gamla kyrka

Antikvarisk kontroll vid restaurering, 2007

Åsarne-Västeråsen 3:27, Åsarne socken, Bergs kommun

RAPPORT – JAMTLI 2008:17
ISSN 1654-2045

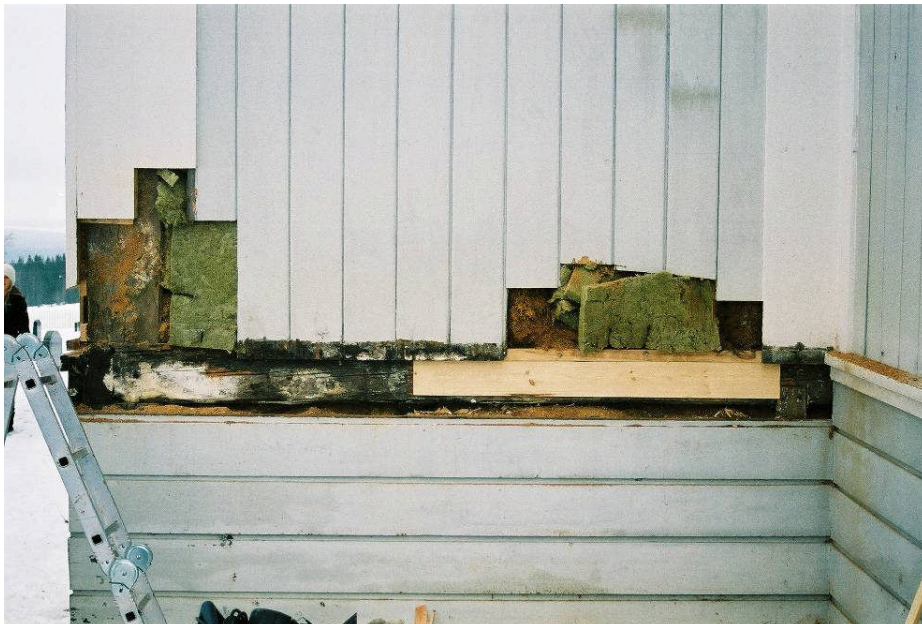
Långhus En mittbandslist löper under fönstren runt hela byggnaden. Här möts den liggande panelen under fönstren och den stående panelen ovanför mittbandslisten. Där den stående panelen går emot mittbandslisten finns små mellanrum som gör att vatten lätt tränger in där. Detta hade orsakat rötskador i panelen och i regelverket bakom panelen (se bild 3).

Bild 3. Långhusets NO-vägg under pågående restaurering. Isoleringen har satts dit för att hindra att sågspånet faller ut. Spikregel är ilagad och den rötskadade panelen avkapad. På bilden syns tydligt att knutlådan består av två stående bräder (neg nr 07M003/07).

Listverk och 5 st stående panelbrädor på långhusets vägg mot NO, inne i hörnet mot sakristian har ilagats. Även panelbrädan närmast knuten lagades i. Panelen har handhyvlats innan den sattes dit.

Bjälken (spikregeln) bakom mittbandslisten mot NO som likaså löper i höjd med fönstrens underkant har lagats i ca 1,5 meter. Ilagningen är ca 10 cm djup.

Knutbrädorna består av två brädor på varje fasad. De två knutbrädorna mot NO har ilagats och en knutbräda på östra långväggen lagades.

Den översta brädan på den liggande panelen under listverket byttes ut.

Sågspånsfyllningen, som delvis var mögelangripen, har tagits bort från de väggar där panelen har bytts. Detta gjordes eftersom spånet behövdes tas bort under arbetets gång och för att det blåst bort när väggarna öppnades.

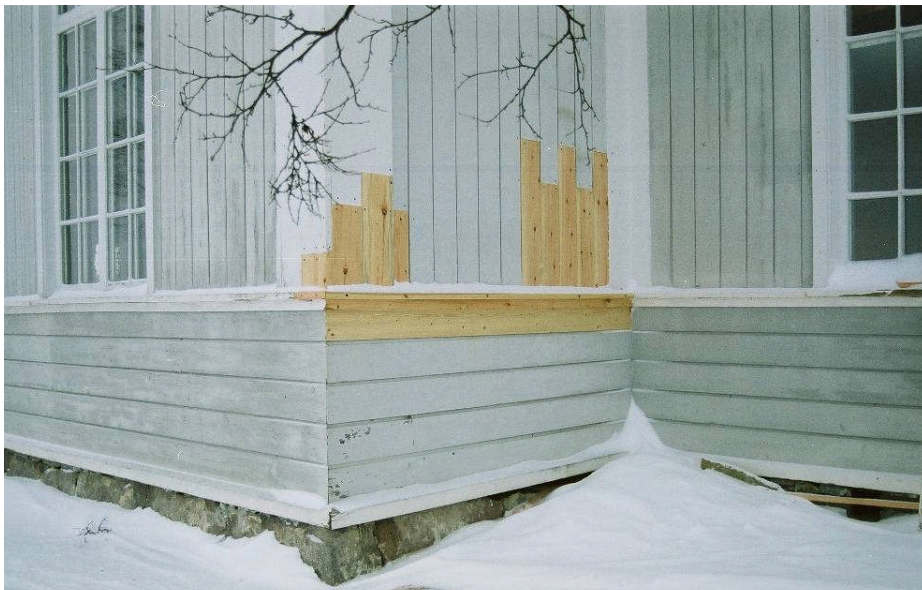
Bild 4. Utbytt panel på långhusets NO-vägg. Till höger syns sakristian (neg nr 07M020/02).

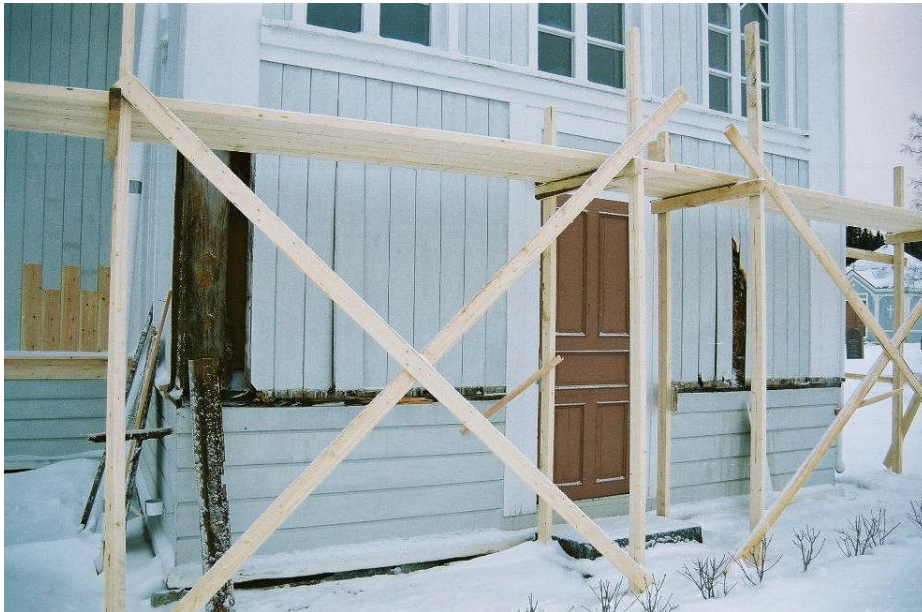
Sakristia Vatten trängde in vid mittbandslisten framförallt på sakristians norra fasad och rötskador fanns också högre upp på panelen. Anledningen till detta är att vatten trängde in i underkanten av de tre fönster som finns högre upp på fasaden ovanför dörren till sakristian och rann ner innanför panelen (bild 5). Fönsterkarmen lutade inåt istället för utåt i underkant.

Bild 5. Skadorna på sakristians norra vägg var omfattande (neg nr 07M020/04).

Vid knuten mot NO ilagades 2 m i knutbrädornas alla fyra plankor. Vid knuten mot NV ilagades två av knutbrädorna i nederkant. Även en bit av listverket lagades.

Spikregeln bakom mittbandslisten på båda sidor om dörren in till sakristian nyttillverkades och byttes ut i sin helhet. De är 5"x10" som mot hörnstolpen var fäst med en spik och mot sakristians dörr med en dymling. Detta utförande kopierades. Även listverket nyttillverkades.

En kryssträva i väggen till vänster om sakristians dörr byttes ut.

Mot norr byttes alla stående panelbrädor utom 2 st mot väster som kunde ilagas. Ovan denna panel byttes en list.

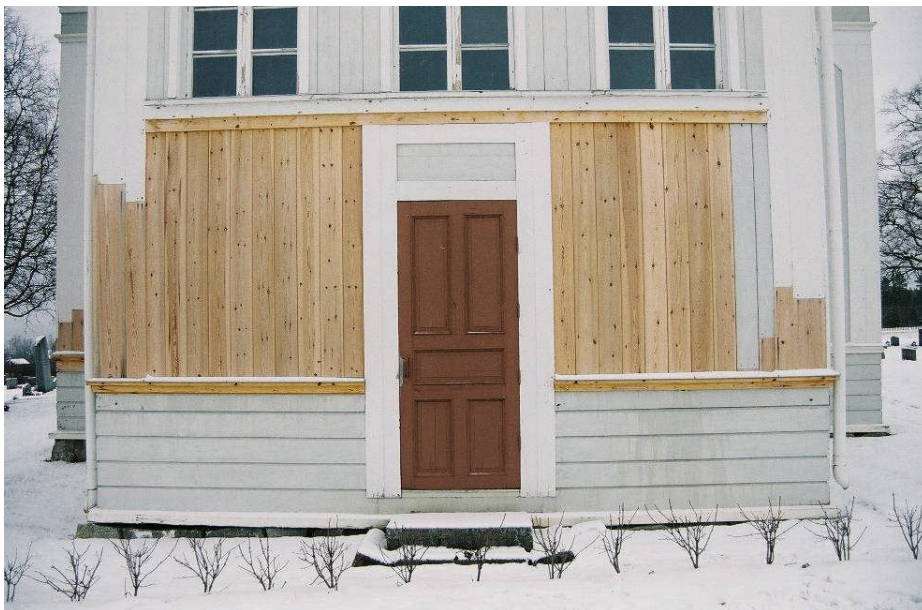
Bild 6. Utbytt panel på sakristians norra vägg (neg nr 08M001/14).

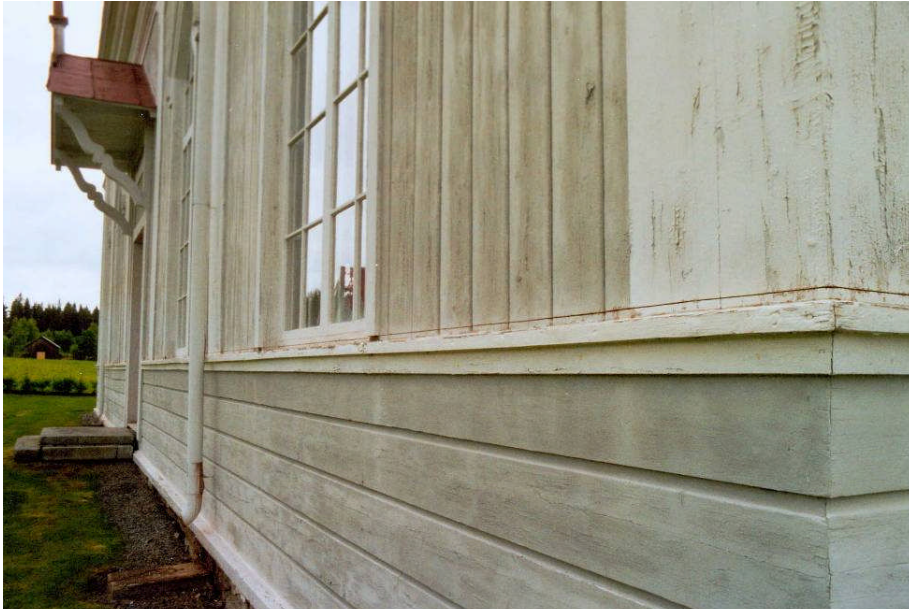
Bild 7. Ett spår sågades upp längs hela fasaden för att kunna fästa ett plåtbleck över mittbandslisten (foto Stig Nilsson).

För att hindra vatteninträngning bakom mittbandslisten sågades ett spår i de stående panelbrädorna ovanför listverket i höjd med fönstrens underkant. Listen linoljades två gånger och ett plåtbleck fästes i spåret (bild 7 och 8).

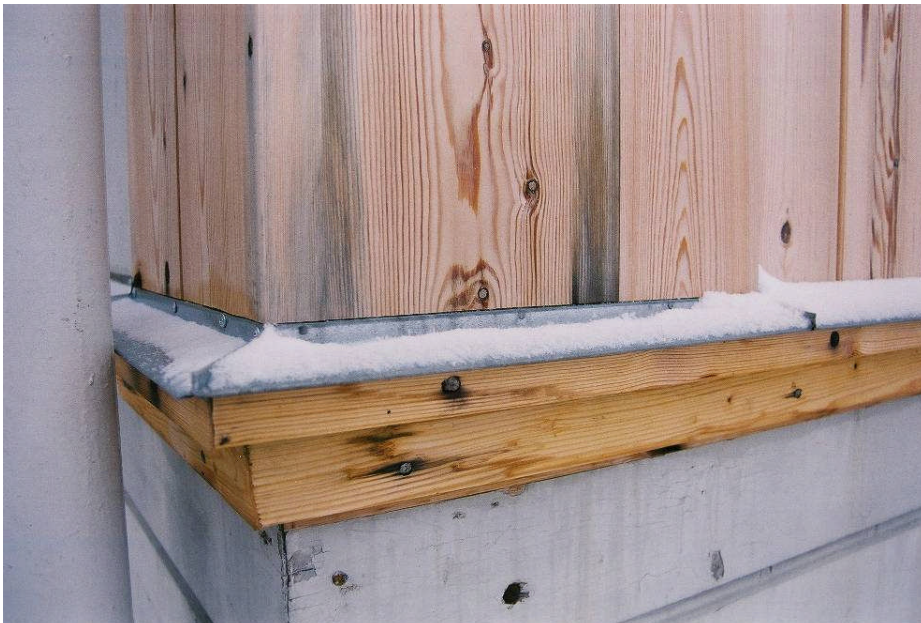
Bild 8. Detalj av den utbytta panelen och listverket vid sakristians knut mot NO samt den nya plättäckningen (08M001/16).

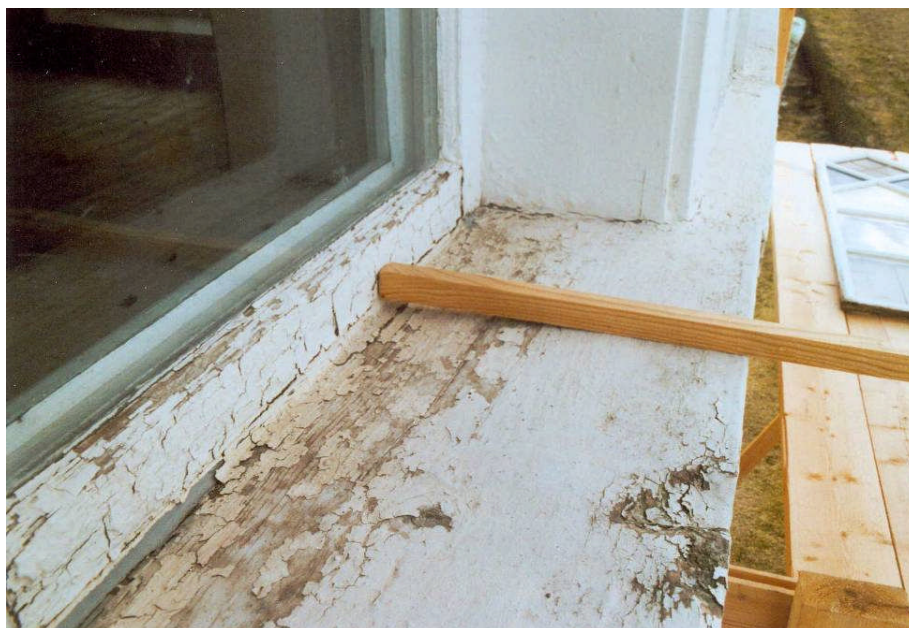
Vatten hade under lång tid runnit in under fönstren på norra fasaden p.g.a. karmunderstycken som lutade åt fel håll. Därför kapades alla fönsterbågar 1,5 cm upp till och nertill för att kunna ge plats åt nya lutande solbänkar.

Bild 9. Karmunderstycket på sakristians fönster lutade inåt vilket gjorde att vatten trängde in under fönstren (foto Stig Nilsson).

Solbänkarna byggdes upp med träkilar, 3 cm vid fönsterbågarna och uttunnade till 0 i framkant för att få rätt lutning. Dessa täcktes sedan med plåt.

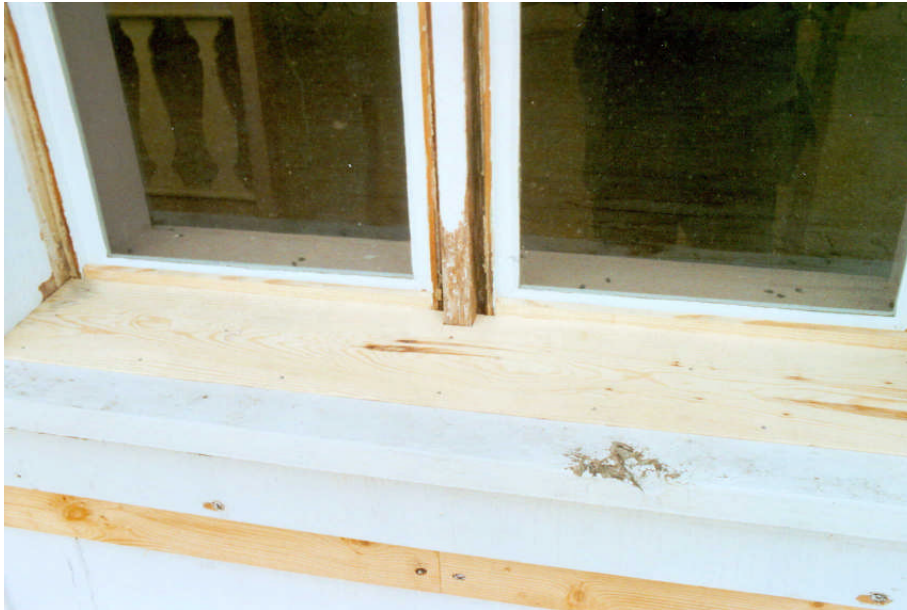
Bild 10. Fönsterbräda efter att solbänken byggts upp (foto Stig Nilsson).

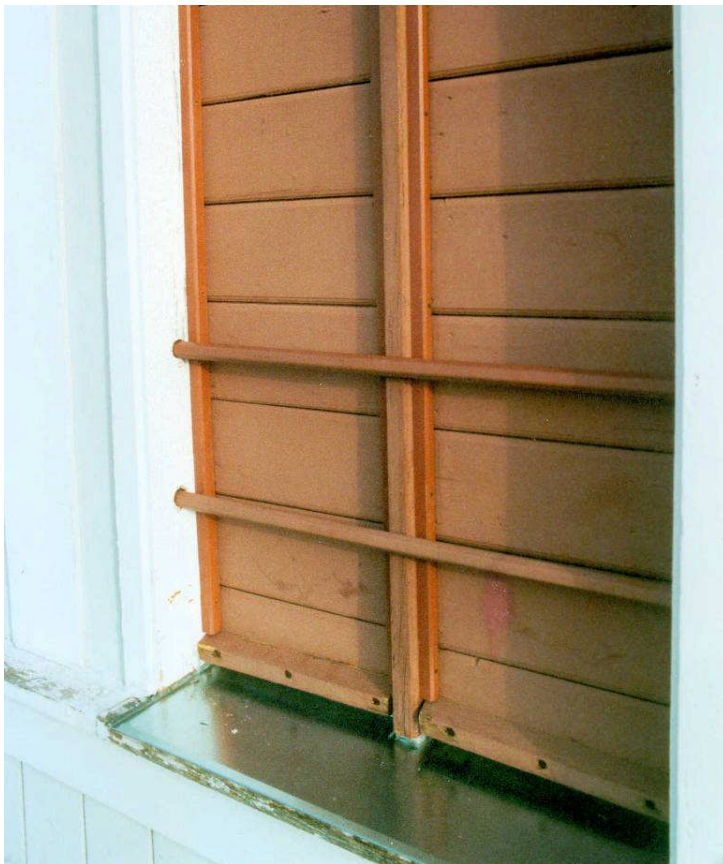
Ljudluckor Vatten trängde in framförallt vid tornets ljudluckor men det var svårt att avgöra hur och därmed hur problemet skulle lösas. Det finns två ljudluckor mot varje väderstreck men endast mot norr och väster är de öppningsbara.

Bild 11. Ljudluckorna med plättäckta karmunderstycken och uppflyttad dropplista (foto Stig Nilsson).

På karmarnas sidostycken och mittposter monterades lodräta lister för att täcka springan mellan lucka och karm och för att skapa en dubbel fals för ljudluckorna. Samma sak utfördes på "blindluckorna".

2-3 cm av den nedersta panelbrädan på de öppningsbara ljudluckorna kapades och dropplisten flyttades upp och spikades fast med originalspikarna.

Luckornas karmunderstycken plåttäcktes.
På "blindluckorna" sågades plåtbleckets kant in i den liggande panelen för att få bästa tätning.

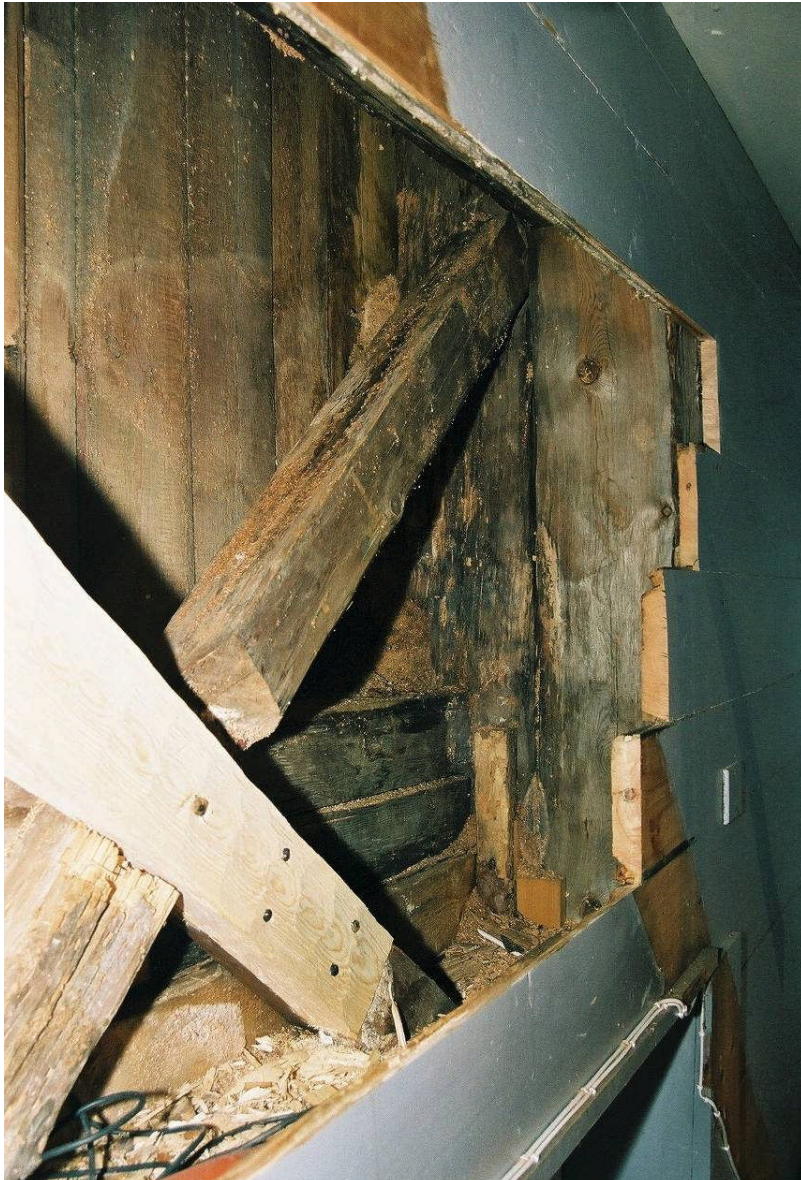
Bild 12. Lagning av den yttre strävan i tornets innervägg. Sågspånet i väggen togs bort (07M029/04).

Den mest skadade delen av den yttre kryssträvan mot tornet, 6"x6", i väggen ilagades (bild 12). Även 4 st panelbrädor har ilagats.

Sågspånet som fyllde utrymmet i väggen var angripet av mögel och avlägsnades.

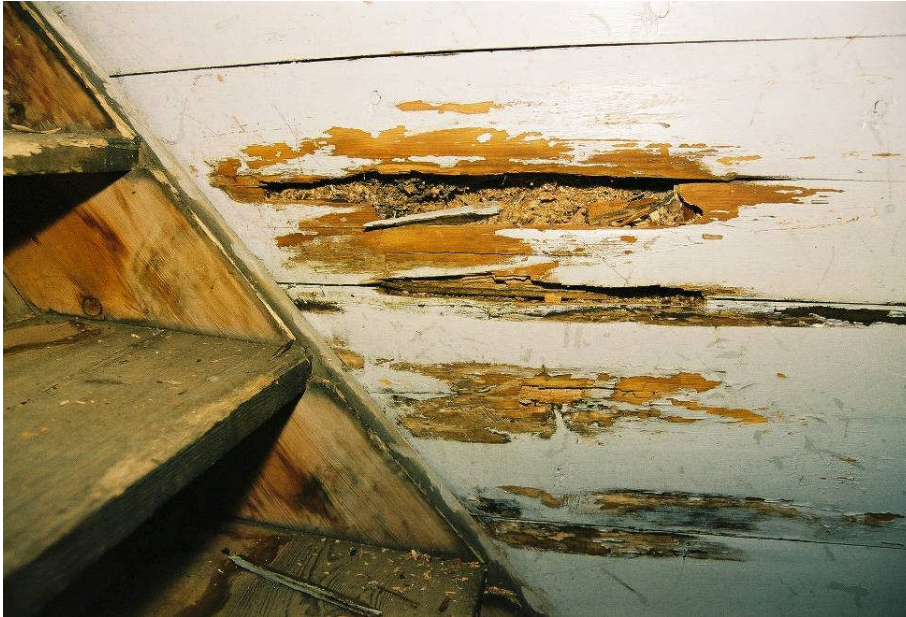
Ovanför dörren in till orgelläktaren på våning 3 i tornet, mellan torn och långhus, fanns gamla rötskador i väggen. Antagligen har vatten trängt in här när taket var otätt (bild 13).

Bild 13. Skadad panel på väggen i tornet bakom trappan på våning 3 i tornet (neg nr 07M003/20).

Trappan flyttades bort för att komma åt att kapa och ilaga den liggande panelen. Bakom panelen fanns en kryssträva som var rötskadad och som ilagades. På andra sidan av kryssträvan är läktarens stående panel spikad men den var inte särskilt skadad.

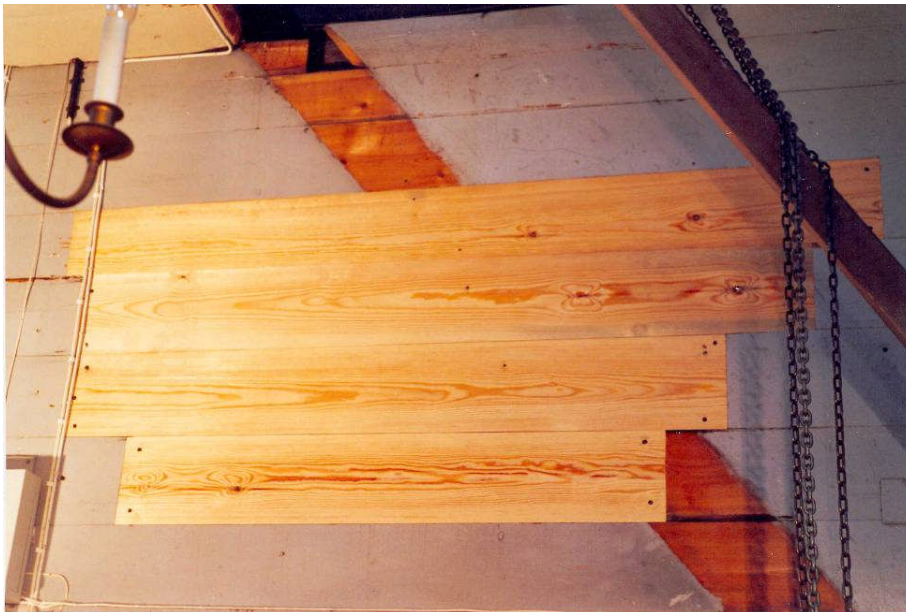
Bild 14. Panelen på väggen i tornet efter ilagning innan trappan monterades tillbaka (foto Stig Nilsson).
