# Åre gamla kyrkas klockstapel

Färgundersökning 2010

Åre kyrka, Åre socken, Åre kommun

RAPPORT – JAMTLI 2011:17  
ISSN 1654-2045

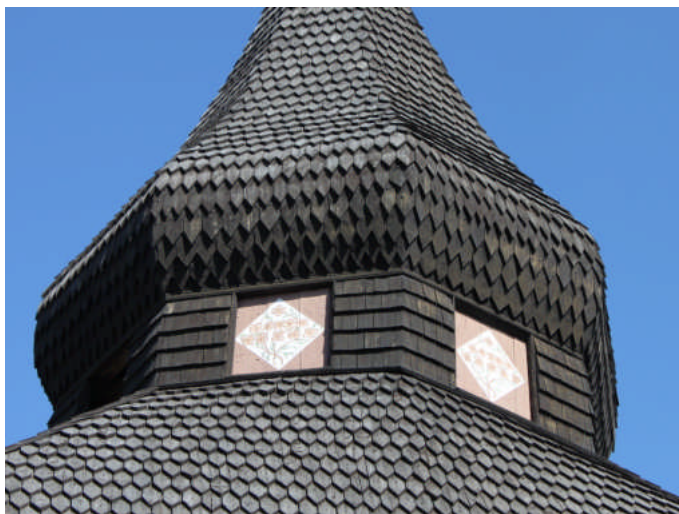
De befintliga takspånen är lagda 1997. På ett spån på norra sida av lökkupolen finns markeringen *P.N 1997*. På spånets brevid finns markeringen *R.I.O.S 1906* (alt *K.I.O.S 1906*). De första raderna ovanför ljudluckorna på lökkupolen har smidda spik som är synliga. Spånen är mer anfrätta och det syns tydligt att de är äldre än resterande spån. Skrapprover gjordes på dessa spån och på italianens spån, båda på västsidan. Samtliga spån har endast ett lager opigmenterad tjära. Taket tjärades senast 2009 eller 2010 (muntlig uppgift av vaktmästare). I skrapprovet fanns små partiklar av kvarts. Kwarts förekommer ofta som en förorening i naturliga pigment.

Bild 3: Italianens, ljudluckornas och lökkupolens utseende maj 2011.

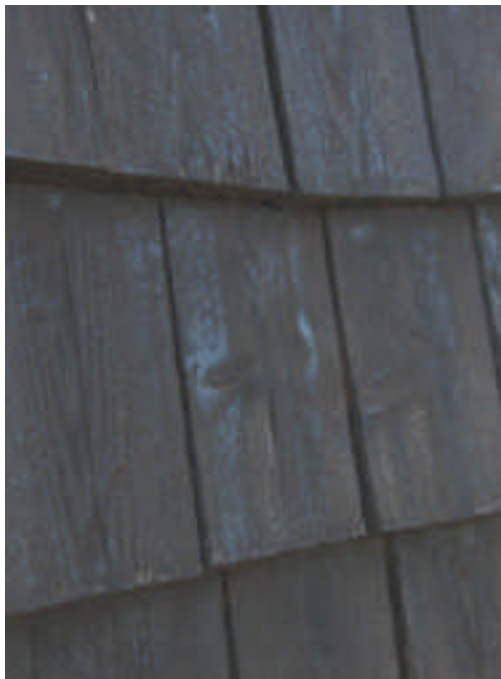
Bild 4: Spånen på italianen har rektangulär form och tjärade med opigmenterad tjära.

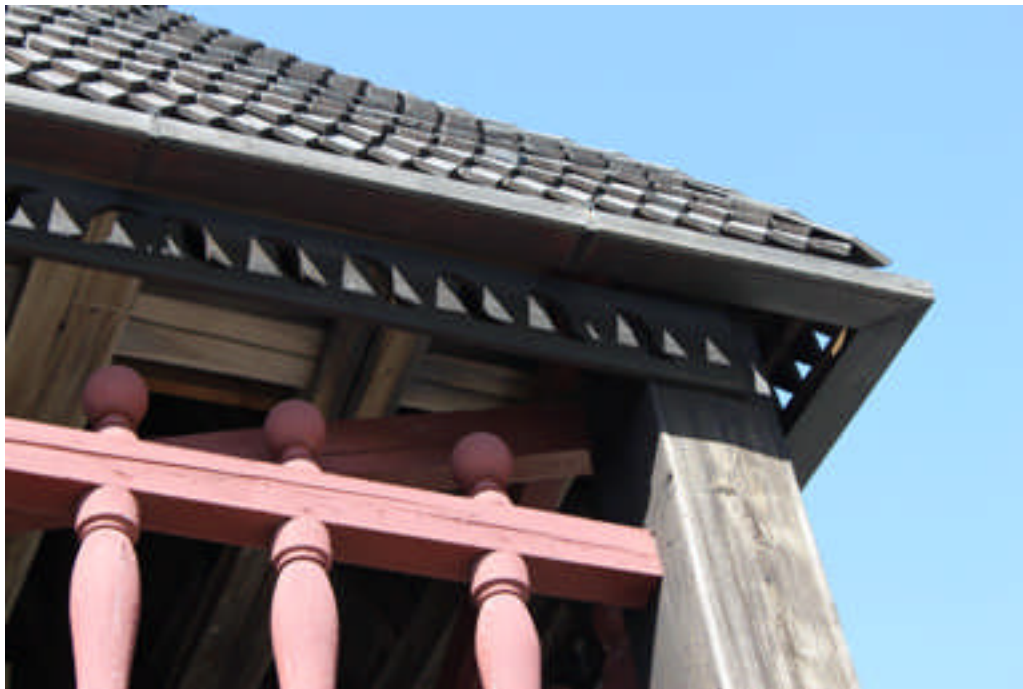
Balusterdockorna har ursprungligen varit tjärade. De har sedan strukits med en röd färg innehållandes pigment av järnoxidrött. Yttersta lagret är en röd akrylfärg. Från 1980-talet.

Kryssträvorna har ett lager tjära struket underst vilket senare övermålades med en röd kulör av samma färgtyp som balusterdockorna. Hållisten ovan balusterräcket har varit tjärad. Ramen som hänger ovanför och skymmer hållisten är ett senare tillägg av oklart datum efter 1930.

Bild 5: Balusterräcket och kryssträvorna är idag målade i samma kulör till skillnad från tidigare färgsättning.

Krysssträvorna har tidigare endast varit tjärade. Först på 1980-talet målades de röda tillsammans med balusterräcket. Det stämmer bättre att krysssträvorna endast är tjärade för att inte synas bakom balusterräcket och ta fokus från symmetrin. Ur antikvarisk synpunkt är en återgång av färgsättningen till utseendet från 1912, innan 1980-talets färgförändring, önskvärd. Dock är alternativet att behålla dagens färgsättning fullt godtagbart. Oavsett vilket alternativ som välj måste all röd färg, både på snedsträvor och balusterräcke, skrapas bort och göras trärent.

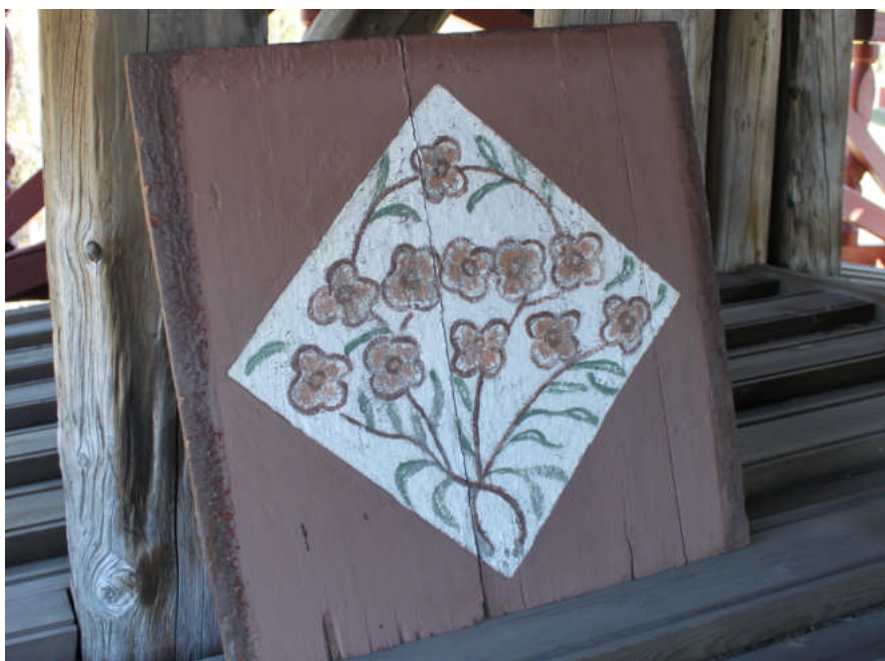
Bild 6: Ljudluckornas blommönster

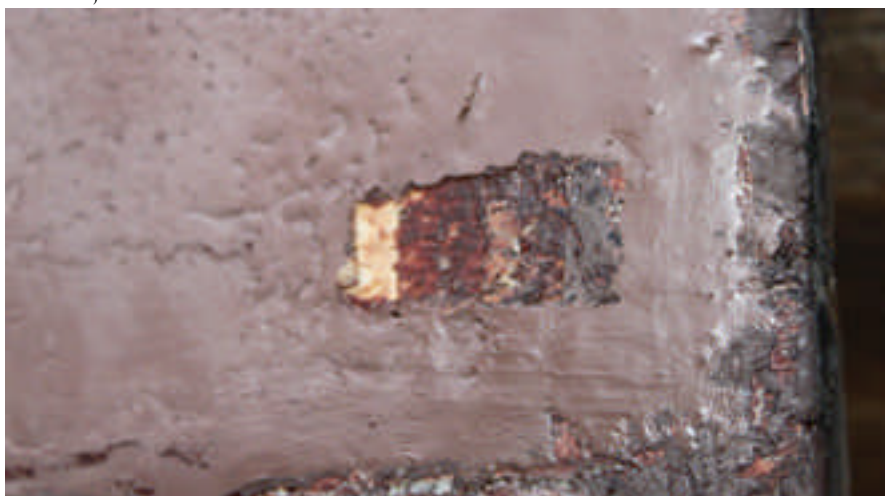
Ljudluckorna har en vit romb mot en brun bakgrund. Det vita fältet har blommor i brunt med gröna blad. En färgstege skrapades fram på ljudluckans bruna fält. Den visade som äldsta lager rött, övermålat med rött med ett svart pigment i, vidare en röd som drar åt orange, en gråsvart och ytterst en befintlig brun plastfärg. Färgproverna visade att pigmentet är järnoxidrött. En färgstege på ljudluckans vita delar skrapades fram. Under det befintliga vita syns en gråvit kulör som enligt analysen är blyvitt. Äldsta fotot från Jämtlis bildarkiv där man kan urskilja ljudluckorna är från 1895 och har liknande utseende som idag.

Bild 7: Färgstege på ljudluckornas bruna fält.

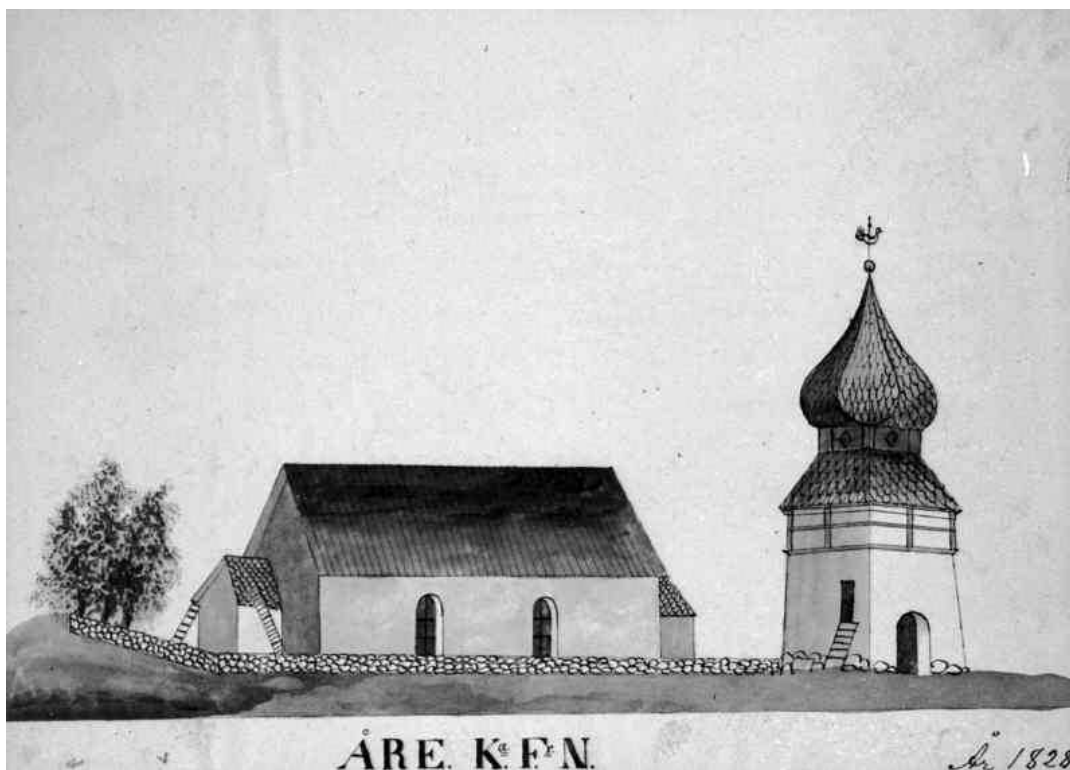
På illustrationen nedan daterad 1828 ses balusterräcket vara klätt, troligen med trävirke och överputsat. Det kan också vara konstnärens artistiska frihet att återgestalta fritt. Vid undersökning av klockdäcket finns inga rester på att klockdäcket har varit överputsat.

Bild 8: Äldsta bilden på kyrkan och stapeln, daterad 1828.

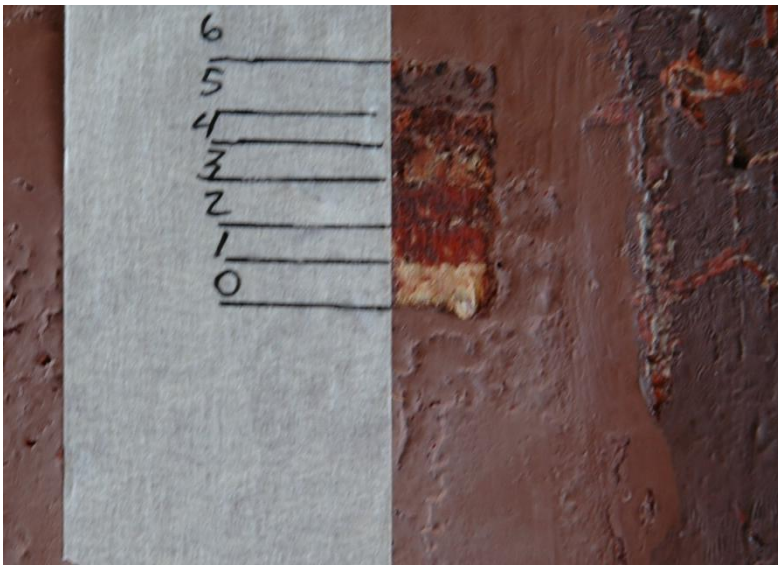
Färgundersökningar gjordes på en ljudlucka på västsidan.

En färgstege skrapades fram på ljudluckans bruna fält. Skikt n:r 0 är trä, skikt n:r 1 är rött NCS S 3560-Y80R, skikt n:r 2 är rött med svart, skikt n:r 3 drar åt orange, skikt n:r 5 är gråsvart och skikt n:r 6 är befintlig brun plastfärg (färgskiktet löstes i etanol).

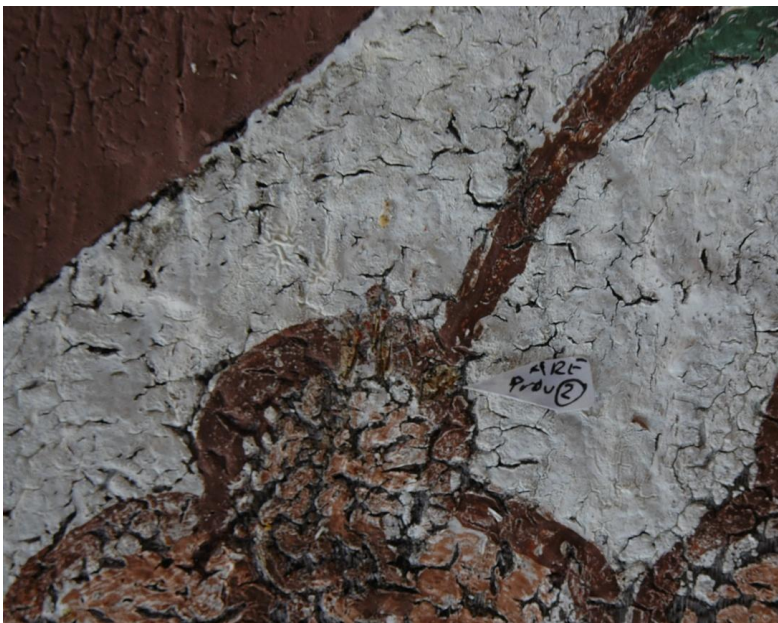
## PROV 2

Ett färgprov togs vid blommans kant i det röd-bruna partiet i ett underliggande skikt.

Färgen löstes upp och pigment analyserades i mikroskåp. Röda partiklar kan urskiljas.

Slutsats: järnoxidrött

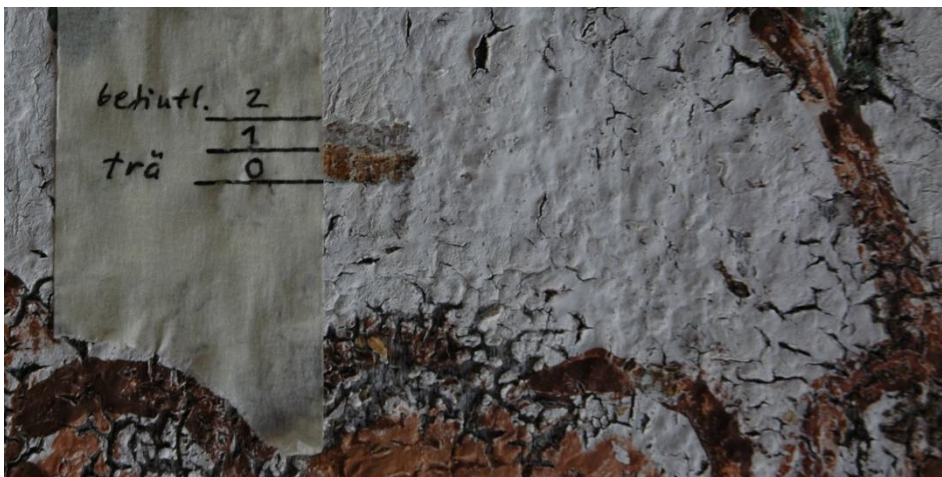
En färgstege skrapades fram på ljudluckans vita fält. Skikt n:r 0 är trä, skikt n:r 1 är gråaktigt vitt och skikt n:r 2 är befintligt vitt.

PROV 4 togs från färgskikt n:r 1 som analyserades i mikroskåp. Vita partiklar kunde urskiljas.

Slutsats: blyvitt

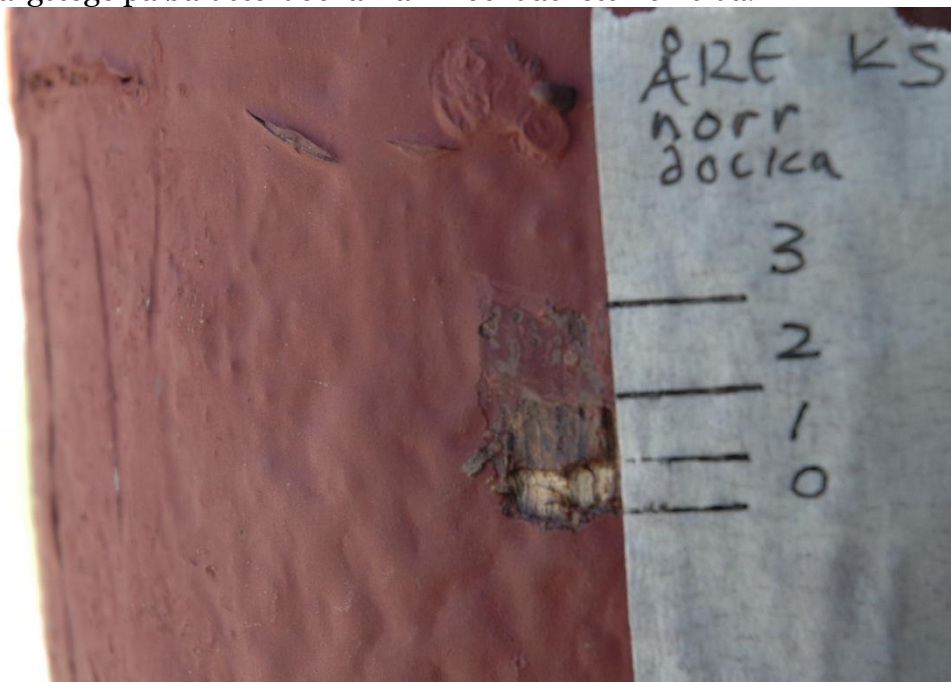
### Balusterdocka

Skikt n:r 0 är trä, skikt n:r 1 är trätjära, skikt n:r 2 är rött NCS S 4550-Y 90R och skikt n:r 3 är befintlig röd plastfärg.

Partiklar i det svarta färgskiktet närmast trät analysades i mikroskåp: inga partiklar kunde identifieras som pigment.

Slutsats: järnoxidrött

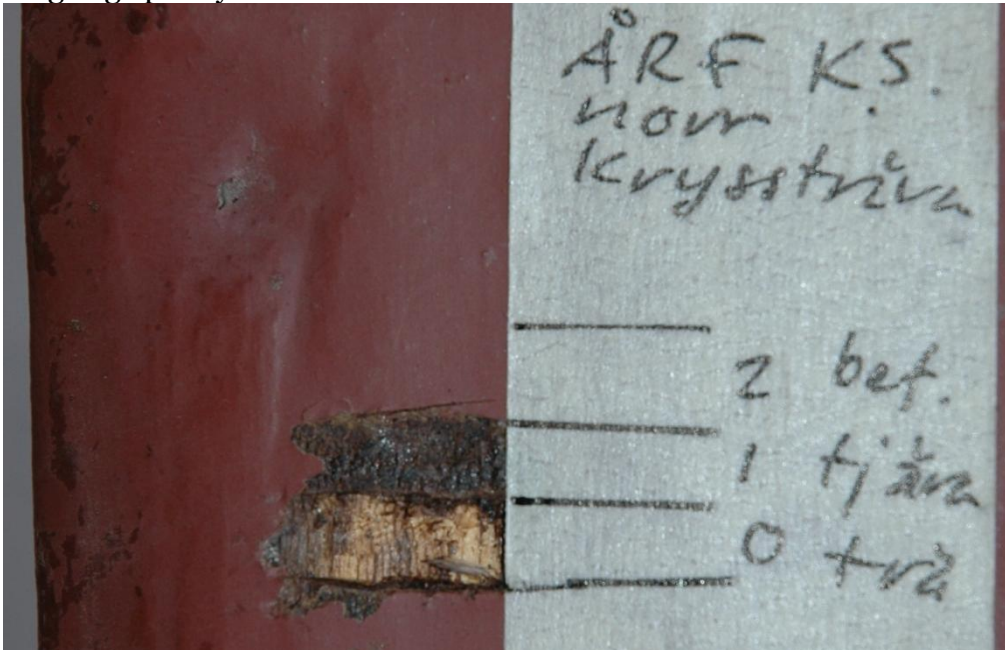
## Kryssträva

Skikt n:r 0 är trä, skikt n:r 1 är trätjära och skikt n:r 2 är befintlig röd plastfärg.
