# Ankarede kyrkstad

## Restaurering av härbre, 2013

Stora Blåsjön 2:30, Frostvikens socken, Strömsunds kommun

RAPPORT – JAMTLI 2014:6  
ISSN 1654-2045

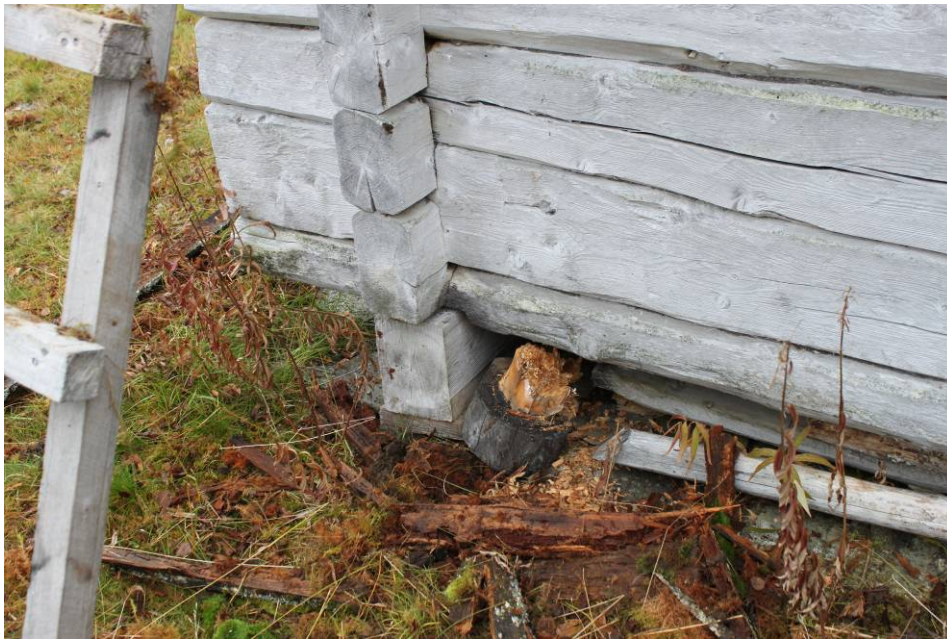
Stolparna med svampform var alla mer eller mindre rötskadade. Marken kring härbret hade "sjunkit" något. De stenar som stolparna stod på, behövde justeras och kompletteras. Under knutkedjan D-A satt en provisorisk träbit i stället för stolpe.

AD-knut före åtgärd

Stolparna nyttillverkades och ställdes på rösen av sten.

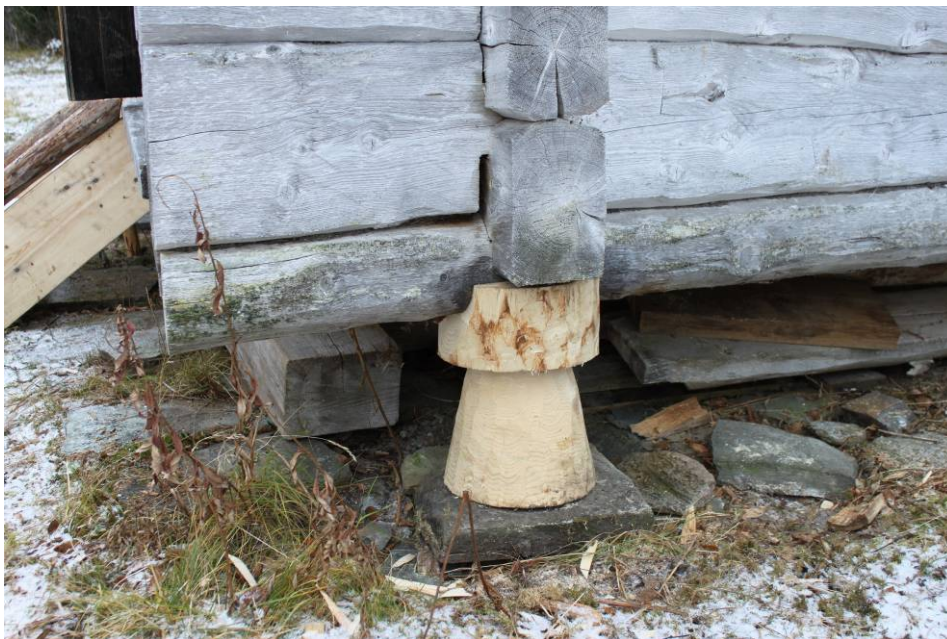
AD-knut efter åtgärd

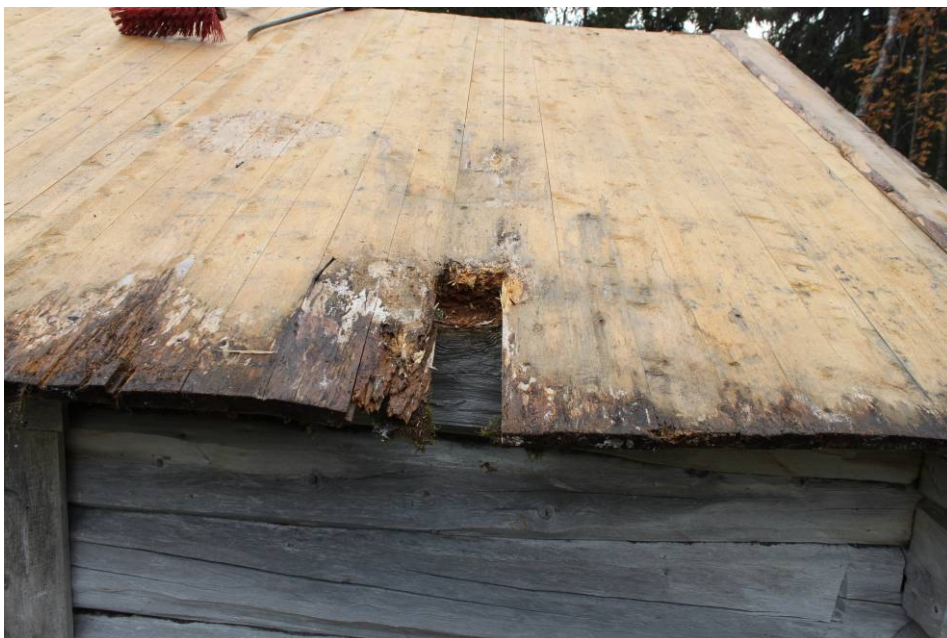
Under torven låg näver. Näversjoken var fastsatta med bakar som låg frånnock till takfot med c-c 25-30 cm. Bakarna var spikade ned i rotningen genom nävret. Bakarna var kraftigt rötskadade. Spikningen hade lett till att den uppstått rötskador i rotningen framförallt ner emot takfötterna. Rötskadorna var värst mot D-väggen.

Rotning med rötskador vid takfoten

Ny näver lades på taket. Nävret inköptes från Materialbanken AS i Norge. Stora delar av torven var i sådant skick att den gick att återanvända. Rotningen kapades längs väggbandet och på den lades den nya rotningen av spontat virke. Detta för att få en starkare konstruktion och för att bevara patinan inne i byggnaden. De mindre rötskadorna, täcktes av den nya rotningen. Vid väggbandet doldes den gamla rotningens ändar med en list. Yttersta rottningsbrädorna på gavelsprången byttes ut. Vindskivorna ersattes med nya med samma utseende som de tidigare.

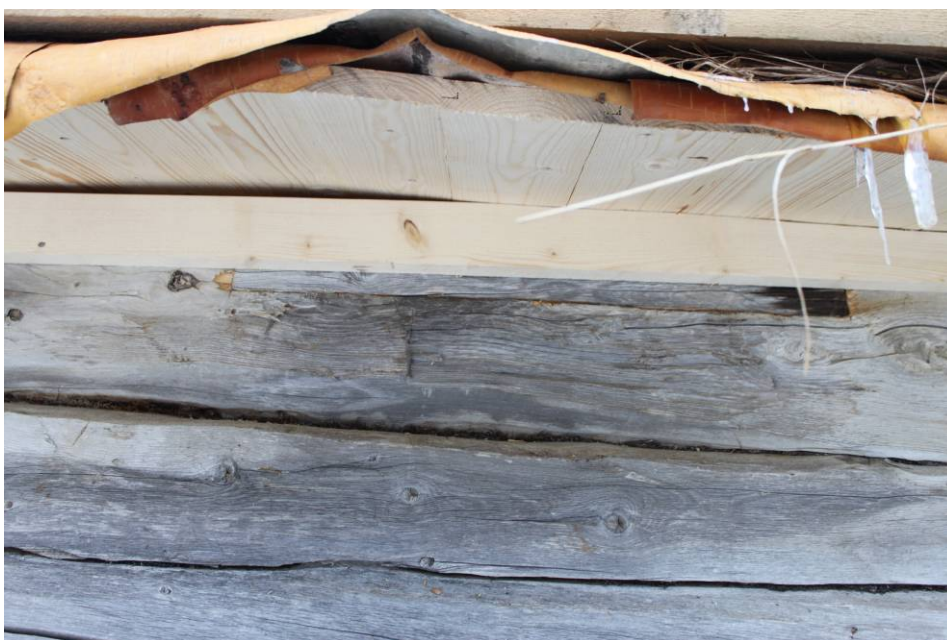
Vägg D  
D9 hade en mindre rötskada i övre delen av stocken, till höger mitt emellan fönstret och knutkedjan. Dessa skador har antagligen uppkommit på grund av att taket inte hållit tätt

Takfoten efter åtgärd. Lägg märke till ilagningen i stock D9, samt listen vid väggbandet som döljer den gamla rotningens ändar.

Rötskadan ilagades.

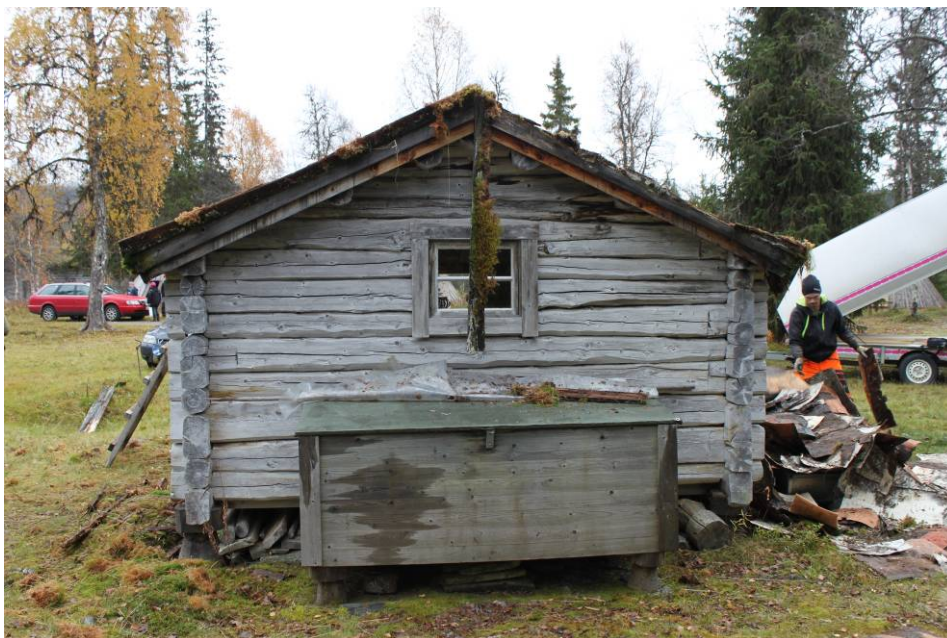
Stomme: Vägg C  
I gavelröstet på C-väggen var C10 till C12 rötskade.

C-väggen i samband med att arbetena påbörjats

C10 till C12 byttes ut i sin helhet.

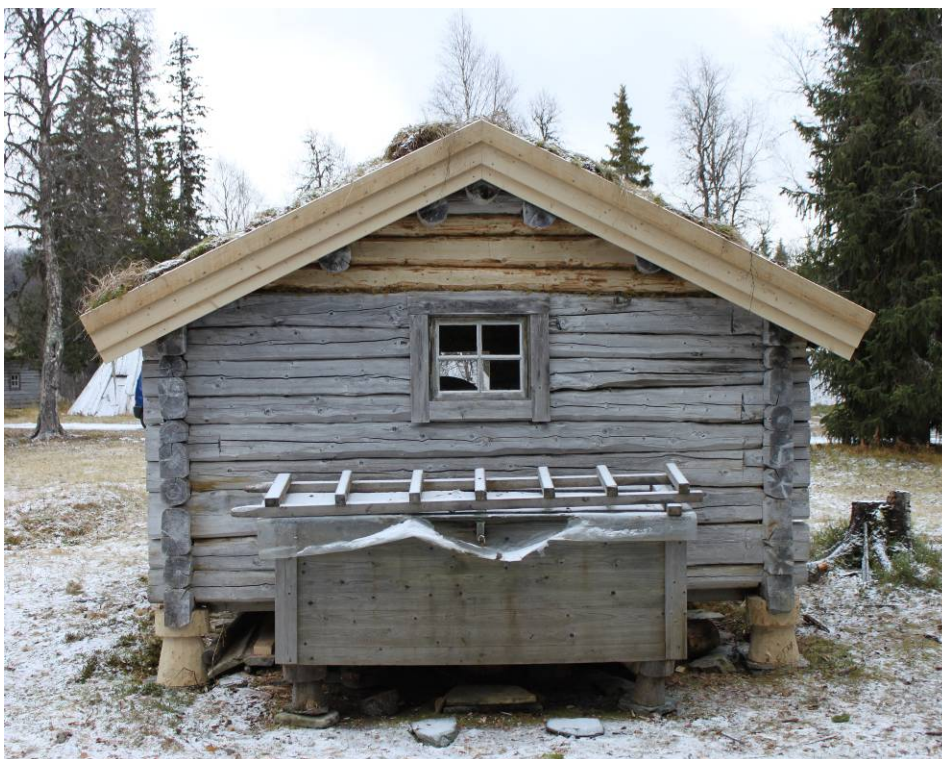
C-väggen efter genomförda åtgärder
