# Norderö kyrka

Restaurering av tak 2002–2003

Prästbordet 1:1, Norderö socken, Östersunds kommun

RAPPORT – JAMTLI 2012:10  
ISSN 1654-2045

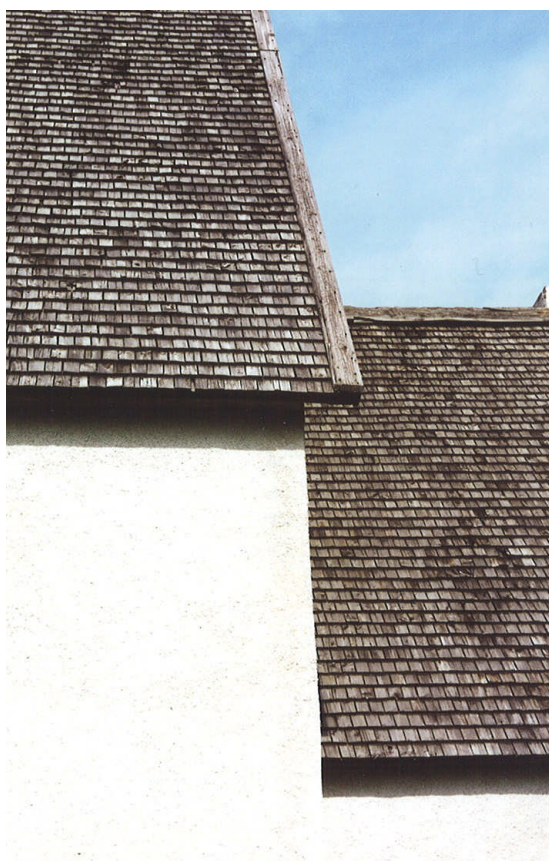
Vid första anblick såg den befintliga spåntäckningen ut att fortfarande efter ca 90 år vara i gott skick. Men när man väl började demontera spånen visade det sig att de var spruckna och kraftigt rötskadade underifrån. Spånen var tätt placerade, vilket säkerligen hade försvårat uttorkning av fukt. Trots detta fanns inga synliga tecken på läckage ned i rotet och övrig takkonstruktion. Skadorna fanns främst på det södra takfallet. Den del av takspånet som exponerats för väder och vind hade slitits ner till ca 8-10 mm.

Det södra takfallet på långhuset och korets södra takfall  
Jlm 2002m79

Spånen var sågade spån av furu och hade en enkel rektangulär form. De var lagda i trelagstäckning och till stor del spikade med 4" trådspik, dold spikning. På lite mindre än västra halvan av södra takfallet var spånen dock spikade med klippspik. Varje enskilt spån var fastsatt med två spikar, vilket fått till följd att varje spån genomborrats av sex spikar eftersom det var trelagstäckning. På långhusets takfall låg 70 rader med spån. Spånen var 490 mm långa, 80 mm breda och ungefär 125 mm av spånet var synligt. Spånen längst ned vid takfallet var 365 mm långa (ca  $\frac{3}{4}$  spån).

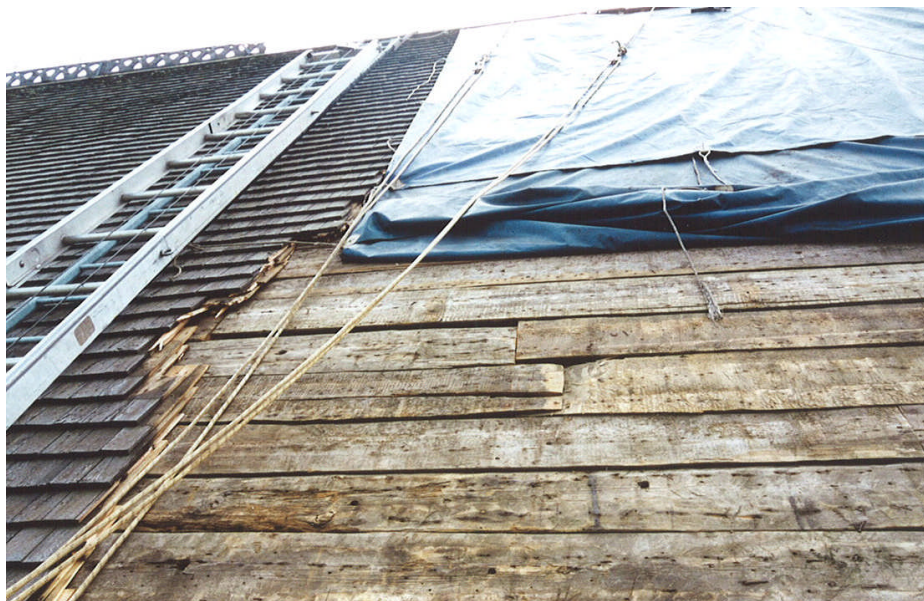
Borttagning av spån började på det norra takfallet på långhuset. En stor del av den gamla rotningen var kvar. Jlm 2002m79

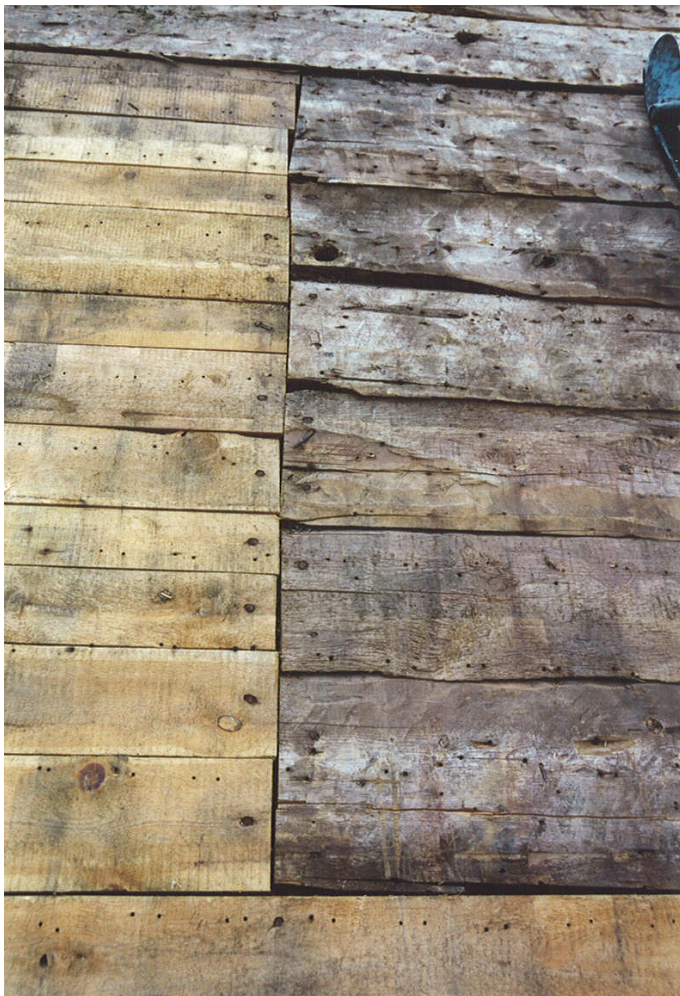
På de ramsågade brädorna kunde man enbart se spikhål från en spånläggning, vilket gjorde att man drog slutsatsen att taket inte hade lagts om efter 1909. På de äldre spräckta brädorna fanns spikhål efter åtminstone ett äldre spåntak utöver det som lades 1909.

Till vänster syns sågade brädor från takomläggningen 1909 och till höger spräckta, huggna brädor. Jlm2002m79

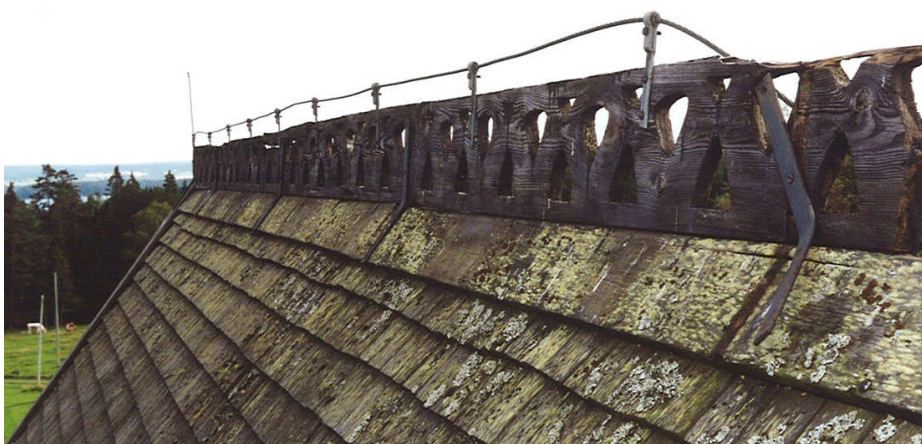
nockbrädorna med skruvade plattjärn, två skruvar motnockbrädan och två mot takryttaren, varje del av takryttaren var infäst med ca 5-6 plattjärn. I den mittersta av delarna var året 1909 utskuret. Denna del var ca 195 mm hög och under den satt en list som var 40 mm. Brädorna satt ihop med spånt. Den del som satt öster om den mittersta delen (där det stod 1909) var tillverkad i ett stycke, till skillnad mot de två andra som var gjorda av en bräda med en list under (195 cm + 40 cm). I den västra tvådelade takryttaren syntes spår efter att hålen sågats, antagligen med en sticksåg. Det kunde inte klargöras om hela takryttaren var tillverkad vid takrestaureringen 1909 eller om delar av den var återanvänd. Överst på takryttaren var åskledaren monterad.

Den östra delen av takryttaren innan demontering. Denna del var tillverkad i ett stycke. Jlm 2002m79

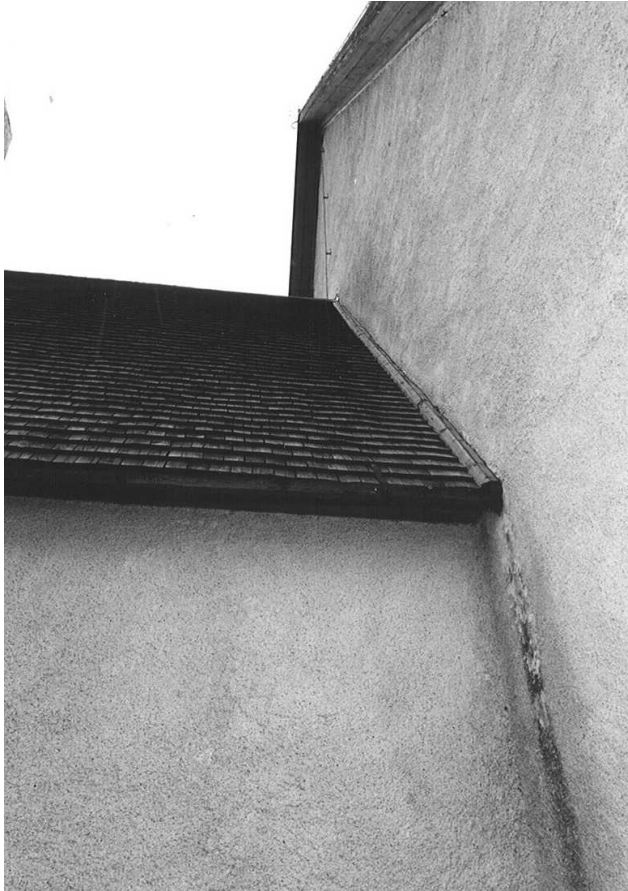
I anslutningen mellan korets tak och långhusets vägg hade man i senare tid gjort en ståndskena med putskant av blyplåt som gick in under den yttersta spånraden och gömt denna med en tjärad bräda.

Anslutningen mellan långhuset och koret sett från norr.  
Jlm 2002m79

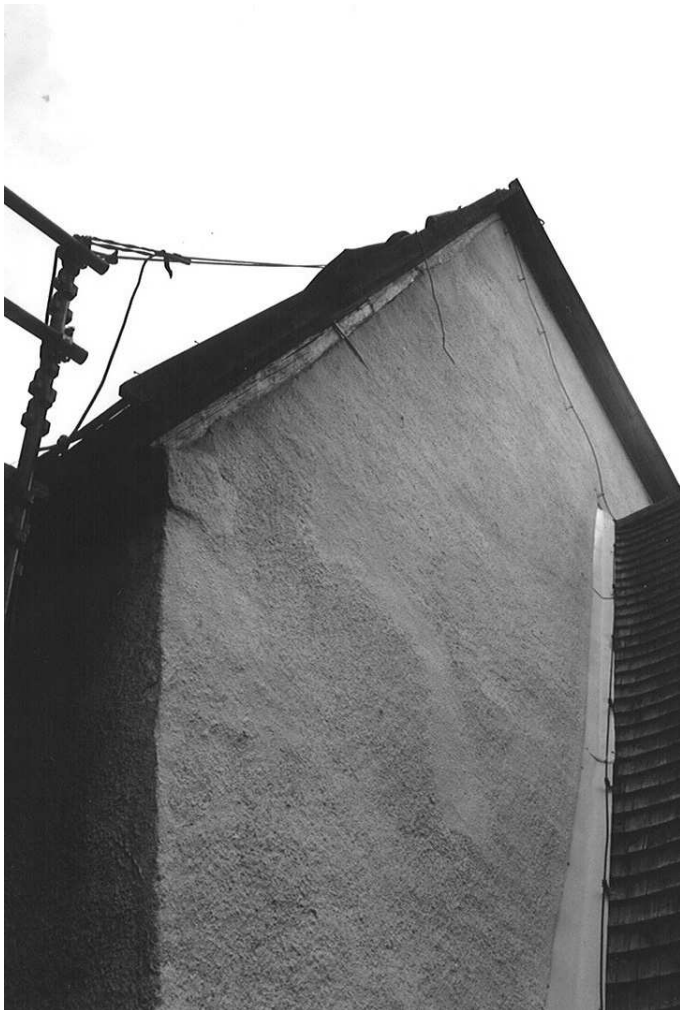
I anslutningen mellan vapenhusets tak och långhusets vägg hade man gjort en ståndskena med putskant av vit fabrikslackerad plåt ut över spåntaket.

Anslutningen mellan långhuset och vapenhuset sett från norr.  
Jlm 2002m79

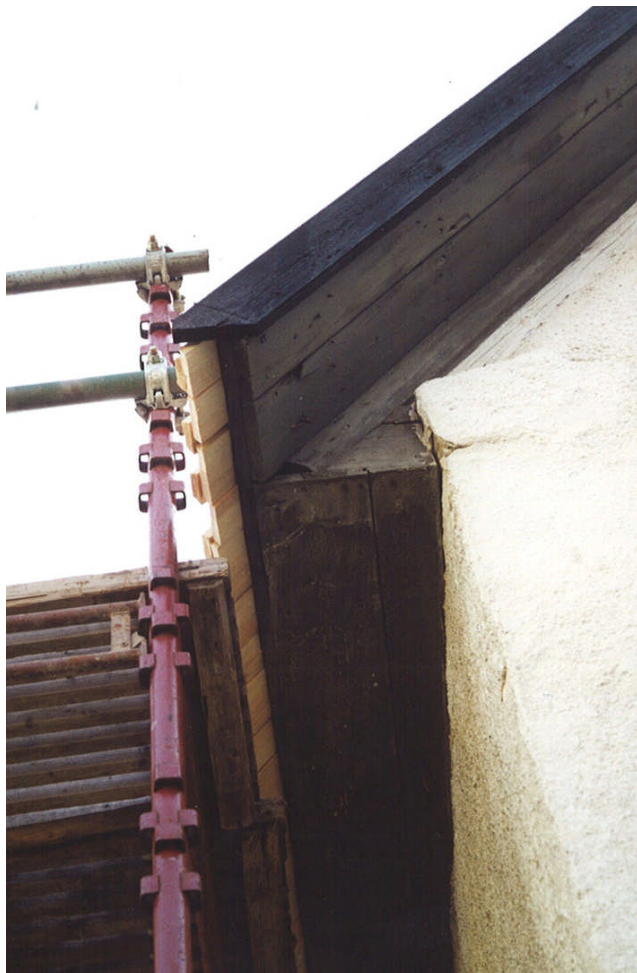
Den nedersta spånraden sticker ut ca 60 mm utanför rotningen. Jlm 2002m100/10

Den nedersta raden på takfallet lades med rakt avslutade spån utan näbb. Denna undre spånradens kant höggs för hand i 60° vinkel lika spetsen på den täckande övre spånradens näbbar. Spånorna monterades på så sätt att den stack ut ca 60 mm utanför rotet vid takfoten.

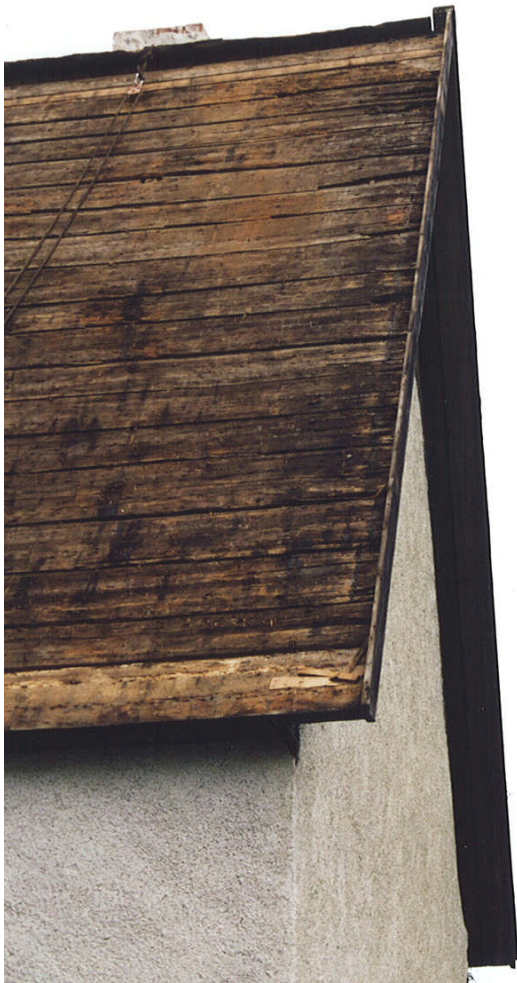
Taket på sakristian är ca 5,6 meter långt. Originalrotet hade samma längd som taket. På södra takfallet på sakristian var den nedersta brädan i rotet vid takfoten bytt och två smalare ramsågade brädor ilagda istället. Uppe vid taknocken var den översta brädan helt bytt samt den östra halvan av följande bräda.

Det södra takfallet på sakristian efter att det gamla spånet tagits bort och undertakets brädor frilagts. Jlm 2002m95/37 E

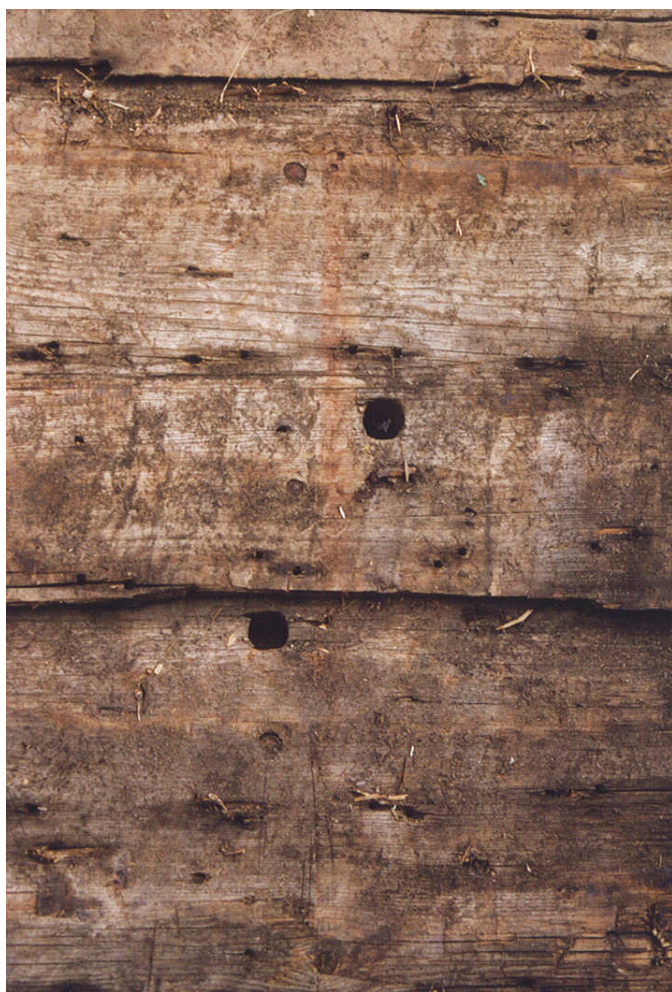
avstånd från varandra. Borrhålen var placerade på en ganska så jämn rad ovanför varandra. Vissa borrhål var pluggade medan andra inte var det. Hålen kan vara spår efter ett äldre sutak av brädor som naglats fast med träpluggar. På brädan längst ned var det ca 1100 mm mellan det första borrhålet längst mot öster och borrhål nummer två. Mellan andra och det tredje borrhålet var det ca 1300 mm och mellan tredje och fjärde borrhålet var det ca 1400 mm.

Närbild av två brädor på det södra takfallet som har borrarade hål. Jlm 2002m94/3

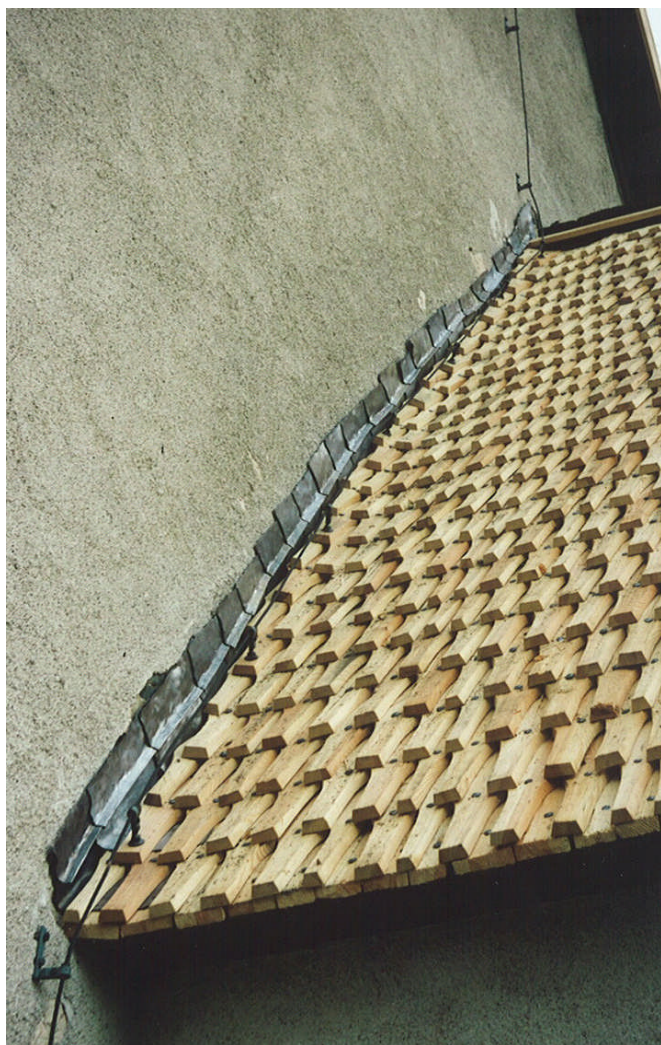
Sakristians södra takfall med blyplåten mot långhusväggen. Jlm 2002m105

För att konstruera en tät övergång mellan sakristian och långhusväggen med syfte att förhindra fuktskador i skarven mellan vägg och tak valde man att bygga upp en list så att en naturlig rännal bildades. Korta bitar av blyplåt lades i vid varje spån och veks upp mot den putsade väggen med ankant som man sedan kunde putsa emot.

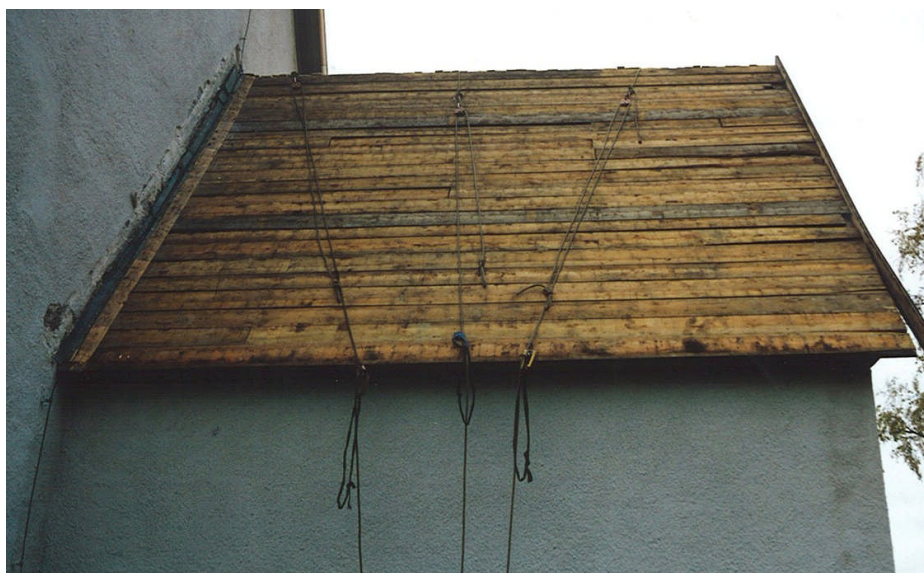
Det norra takfallet på vapenhuset sedan spånet avlägsnats. Jlm2002m105

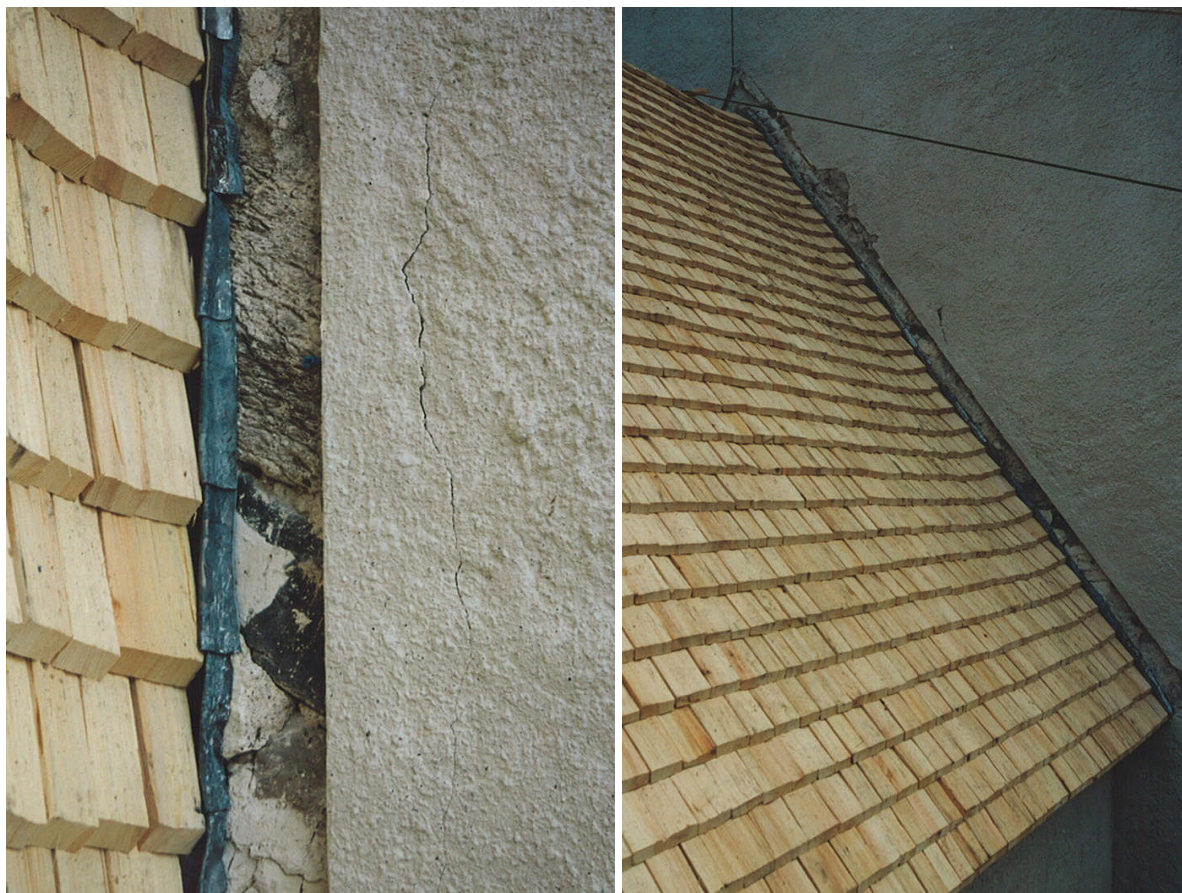
Spån på vapenhuset spjälkades men gjordes med en rak nederkant. Jlm 2002m105

Eftersom vapenhuset uppfördes på 1930-talet, valde man att inte lägga näbbformade spån här. Istället lade man en enklare variant. Spånen handspjälkades dock lika som övriga spån och de spikades med dold spikning. Några äldre spån sparades för dokumentation eftersom dessa spån är från 30-talet.
